Evaluering Av Sporvekselvarmeanlegg Pintsch Aben ESS20 Ved Såstad - Haug

Utført
Av
Jernbaneverket Utbygging
Prosjekt: Såstad - Haug

Sammendrag

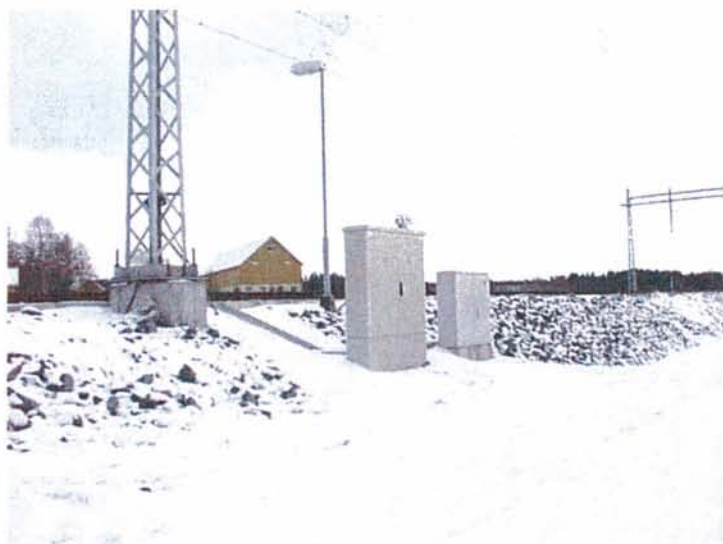
Bilde 1 Kontrollskap og trafoskap for Rygge

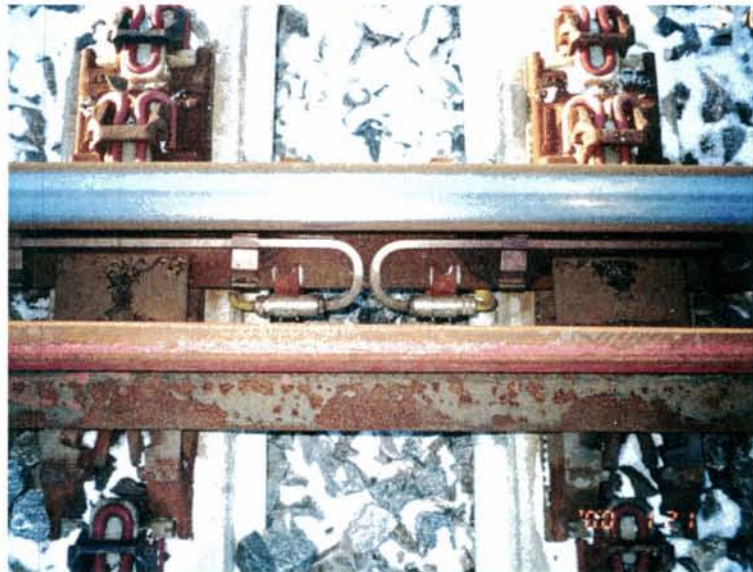
Bilde 2 Koblingshoder på stokkskinneelementer

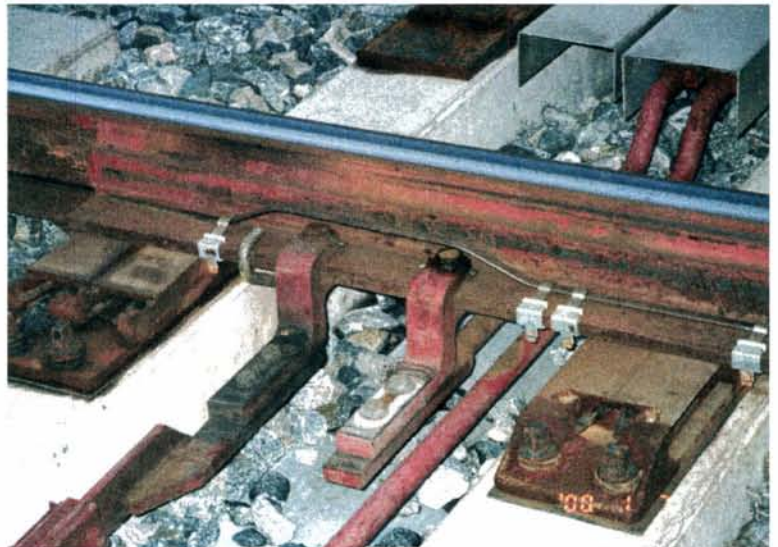
Klips levert av Pintsch Aben viste seg å ikke passe til det tungeprofil som er benyttet på vekselen. Vekselen er 1:18,4 med UIC 60 skinneprofil og UIC 60D på tunge. Dette skinneprofilet på tungeskinner brukes ikke i Tyskland ifølge Pintsch Aben.

Klemme for koblingsstykke passer heller ikke.

Varmeelement på tilliggende tunge måtte også bøyes over stanghodene da det ikke var blitt tatt hensyn til plassering av varmeelementer ved boring av hull til stanghoder på denne tungeskinnen.

Dette har medført at tungeelementer ble montert med andre klemmer. Siden det ikke var mulig å fremskaffe klemmer til koblingsstykke for tungeelementene ble ikke disse tilkoblet spenning og prøvet i perioden.

Bilde 4 Klips som ble montert da originale klips ikke passet

Utbygging har via hovedkontoret fremskaffet tegning over profilet på tungeskinne i vekselen. O. Børseth AS har tatt mål av tungeskinne for å få produsert egnede klips og klemmer for koblingsstykke.

Klips og klemmer som passer til tungeprofilet er produsert og levert av O. Børseth AS og montert av TEAS

Tungeelementer med tilhørende klips og klemmer på V.1 Rygge bør observeres spesielt til vinteren som kommer. Effekten av tungeelementene bør også observeres da installasjonen er testet uten tungeelementer innkoblet.

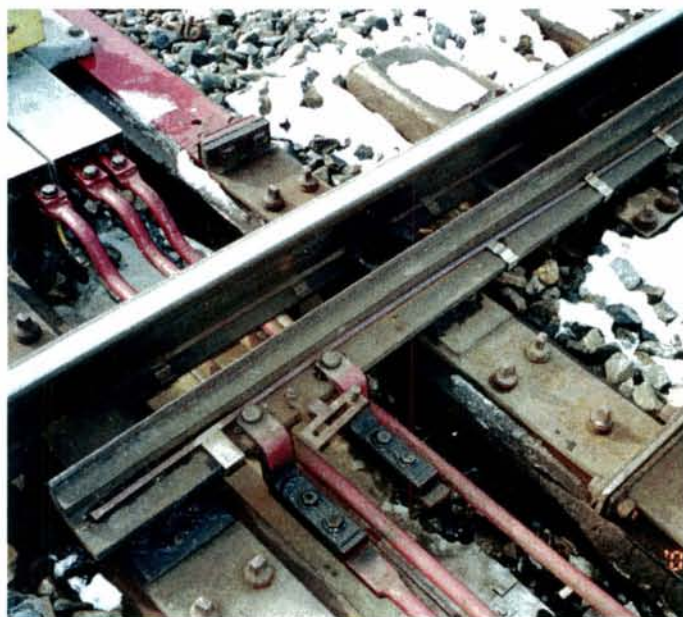
Klemmer levert av Pintsch Aben viste seg å ikke passe helt til det tungeprofil som er benyttet på vekselen. Vekselen er 1:14 med S 54 skinneprofil.

Klemme for koblingsstykke passer heller ikke, men lot seg tilpasse på stedet ved montasje.

TEAS monterte tungeelementer med de leverte klemmene, disse har ikke den helt rette passformen til skinneprofilet, dette medfører at klemmene har lett for å forskyve seg. Det er også trangt mellom skinnefot og tunge pga. stanghodenes plassering. Man må bli flinkere til å koordinere mellom signal og strømforsyning.

Bilde 5 Tungeelementer V 2 Haug stasjon

Utbygging har via hovedkontoret fremskaffet tegning over profilet på tungeskinne i vekselen, og O. Børseth AS har tatt mål av tungeskinne for å

få produsert egnede klips og klemmer for koblingsstykke.

Klips som passer til tungeprofilet er under produksjon og er lovt montert før vinteren 2000 - 2001.

Klips og klemmer som passer til tungeprofilet er produsert og levert av O. Børseth AS og montert av TEAS

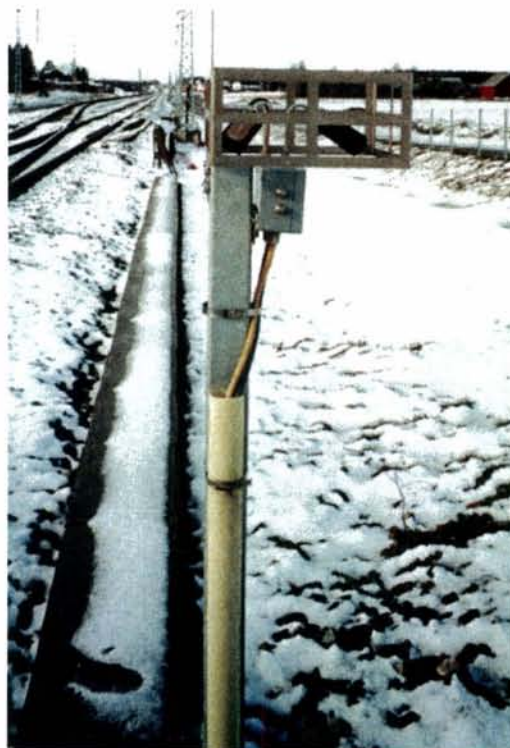
O. Børseth AS ble koblet inn og de tok kontakt med Pintsch Aben. Pintsch Aben koblet seg opp til anleggene og registrerte at måleverdiene for nedbørssensoren for Rygge varierte sterkt. De lurte på om det kunne være dårlig festede ledninger til denne sensoren. Kontroll fra TEAS viste at alle skruforbindelser var forsvarlig skrudd til.

Det viste seg at beskyttelsesgitteret som er montert rundt nedbørssensoren var blitt midlertidig fjernet på Haug og at pga. dennes konstruksjon skjerner nedbørssensoren sidevegs. Dette medførte at ikke noe snø landet på sensoren pga. vinden blåste snøen tilnærmet horisontalt, og siden gitteret var fjernet på Haug falt det noe snøen på detektoren til tross for vinden. Nærmere undersøkelser viste at installasjonen på Rygge kun registrerte nedbør når nordgående tog passerte og at luftvirvelen etter toget antagelig forstyrret vinden slik at tilstrekkelig mange snøfnugg la seg på nedbørsdetektoren til at denne registrerte nedbøren.

Bilde 6 Nedbørsdetektor m/ beskyttelsesgitter V 2 Haug stasjon

Etter å ha vurdert nedbørsdetektorenes plassering har man kommet til at beskyttelsesgitterene kan fjernes. Gitterene kan fjernes fordi detektoren er plassert nær sporet, innenfor langsgående gjerde. Det er derfor normalt kun Jernbaneverkets personell som vil ha tilgang til nedbørsdetektoren.

Som løsning på problemet blir det foreslått at mekanisk vern fjernes fra sensorene på begge anleggene. Det anses å ikke være behov for noen spesiell mekanisk beskyttelse rundt sensorene da de er plassert innenfor gjerdet langsmed sporet. Derved er det kun Jernbaneverkets eget personell som vil ha adgang til stedet hvor sensorene er plassert.

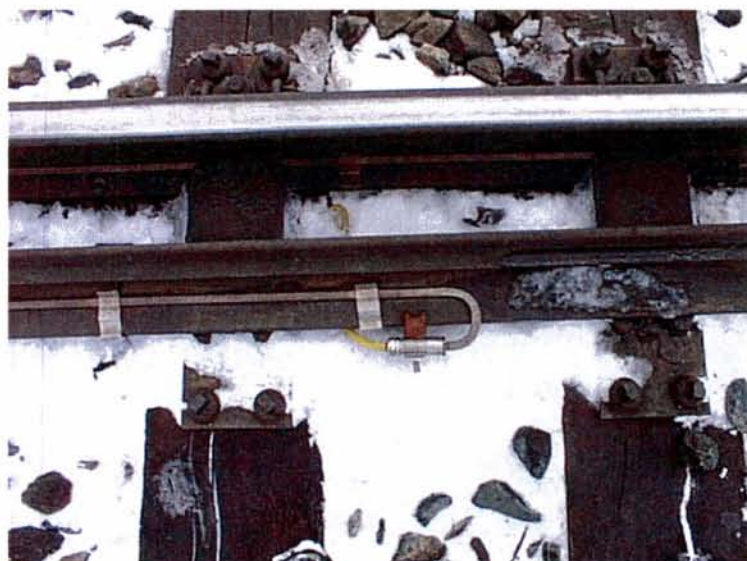
Bilde 10 Tungevarme V 2 Haug stasjon

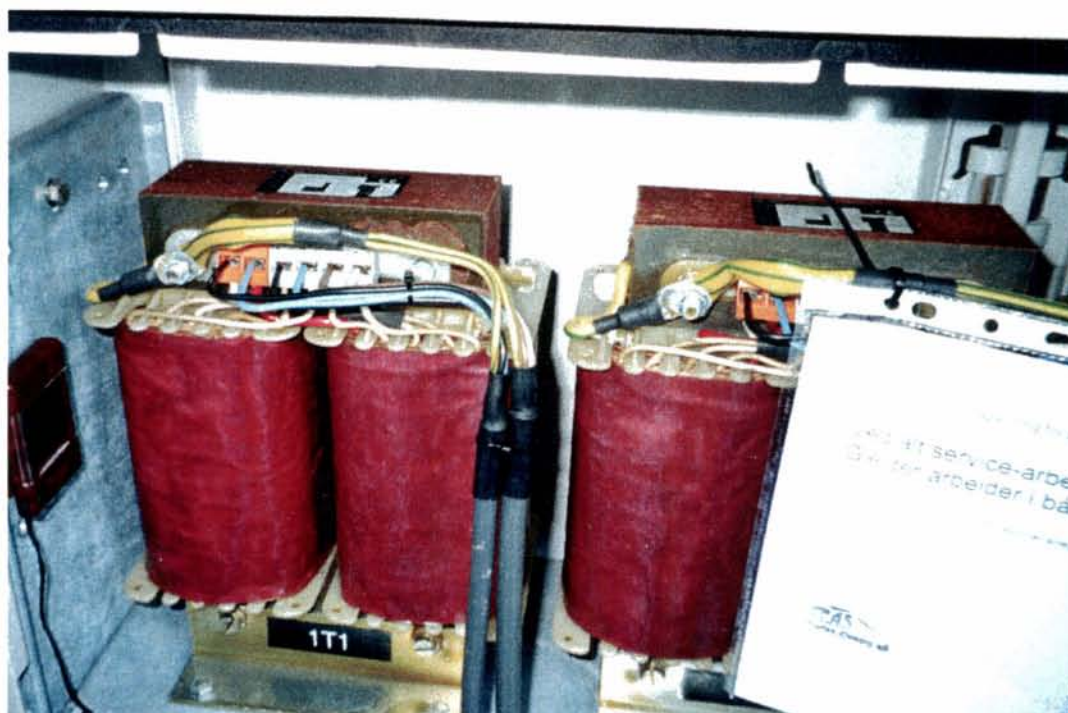
Bilde 12 Nærbilde av skilletransformator primær 230V , sekundær 2x230V , 2x1,5KVA
Trafoskap V 1 Rygge stasjon,

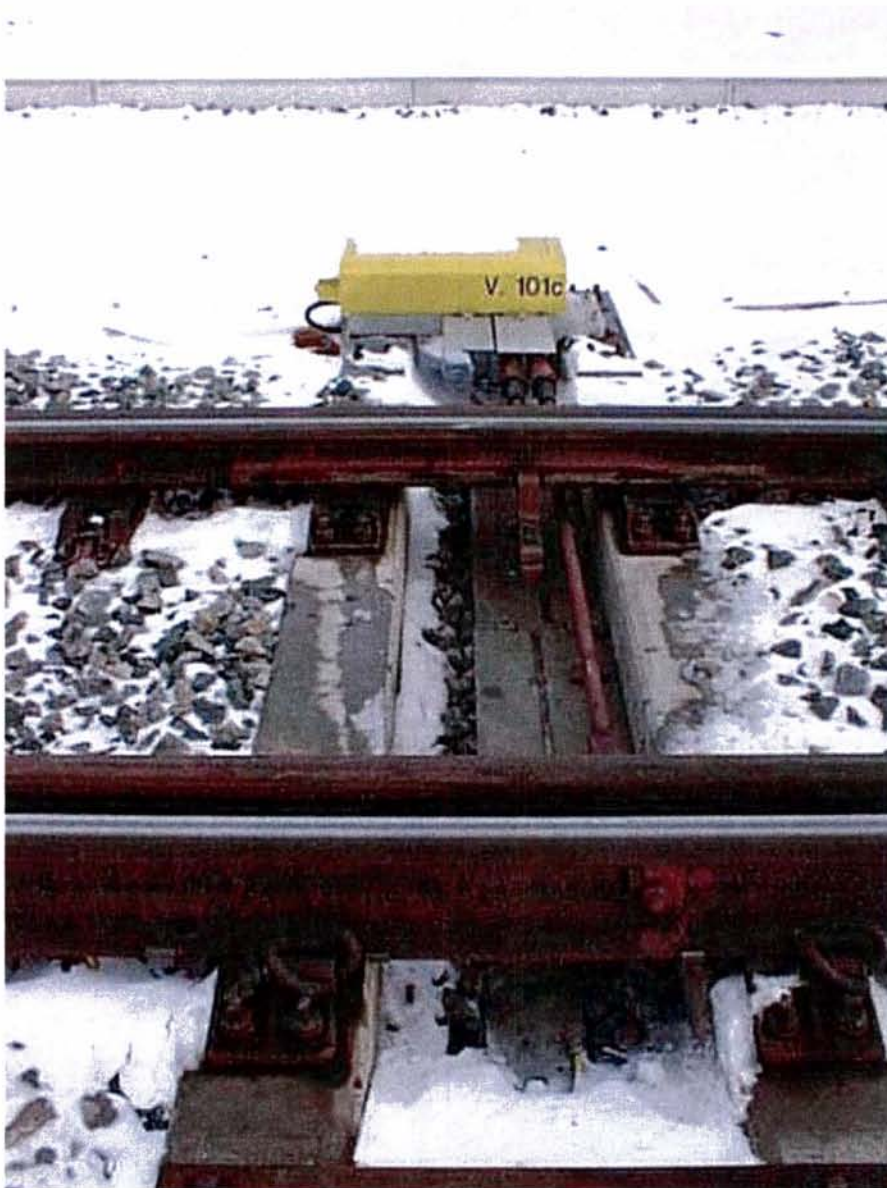
*Bilde 13 Rådegravsvarme V1 Rygge stasjon. Installert effekt 2x450W elementer
montert på galvanisert stålplate*
