Test av skinnebruddsdeteksjon Lieråsen tunnel

01.02 – 02.02.2001

Jernbaneverket
Region Sør
2001

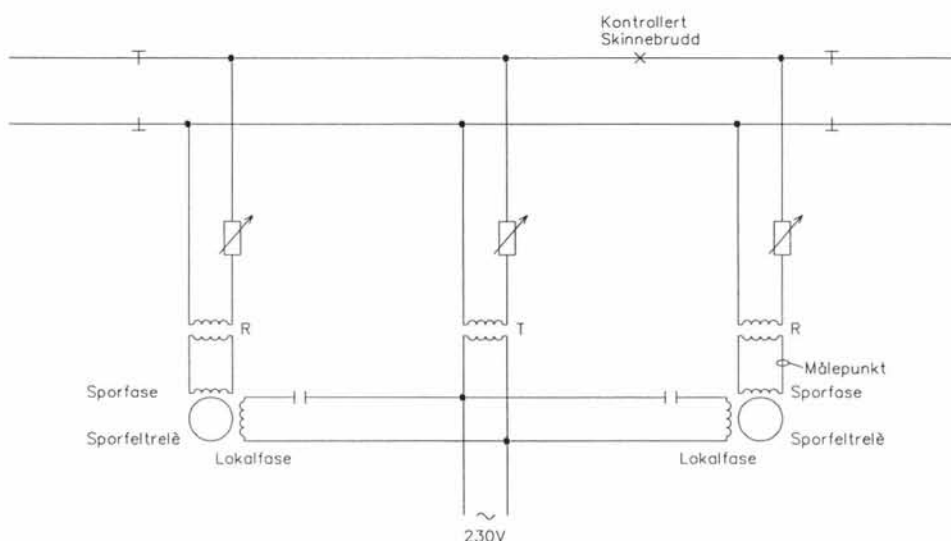
Figur 2. Prinsippskisse for test av skinnebruddsdeteksjon. Angivelse av målepunkt og skinnebrudd.

Figuren under viser prinsippet for hvor sporfeltstrømmen er målt, samt hvor skinnebruddet ble foretatt. Skinnebruddet ble for øvrig tatt i skinnestreng som alle objekter er "jordet" til, og som ligger nærmest fjellveggen.

Sporfelt	Brudd km.	Før skinnebrudd		Under skinnebrudd		Kommentar
		Sporfeltstrøm	Frekvens	Sporfeltstrøm	Frekvens	
448b	43.930	400mA	104 Hz	190mA	101-106 Hz	Relé falt ikke, skinnebrudd ikke detektert.
442a	41.915	480mA	104 Hz	200mA	102-104 Hz	Relé falt ikke, skinnebrudd ikke detektert.
428b	38.545	340mA	105 Hz	6mA	105 Hz	Relé falt. Skinnebrudd detektert.

Som tabellen viser så ble ikke skinnebrudd på Sf. 448b og Sf. 442a detektert. Ved skinnebrudd ble sporfeltstrømmen ca. halvert og frekvensen noe ustabil for begge feltene.

Målingene dokumenterer imidlertid at skinnebruddsdeteksjon for to av de tre testede sporfeltene i tunnelen ikke fungerer som forutsatt.

Siden sporfeltstrømmen halveres skyldes dette mest sannsynlig parallelle strømveier via objekter festet til tunnelveggen.

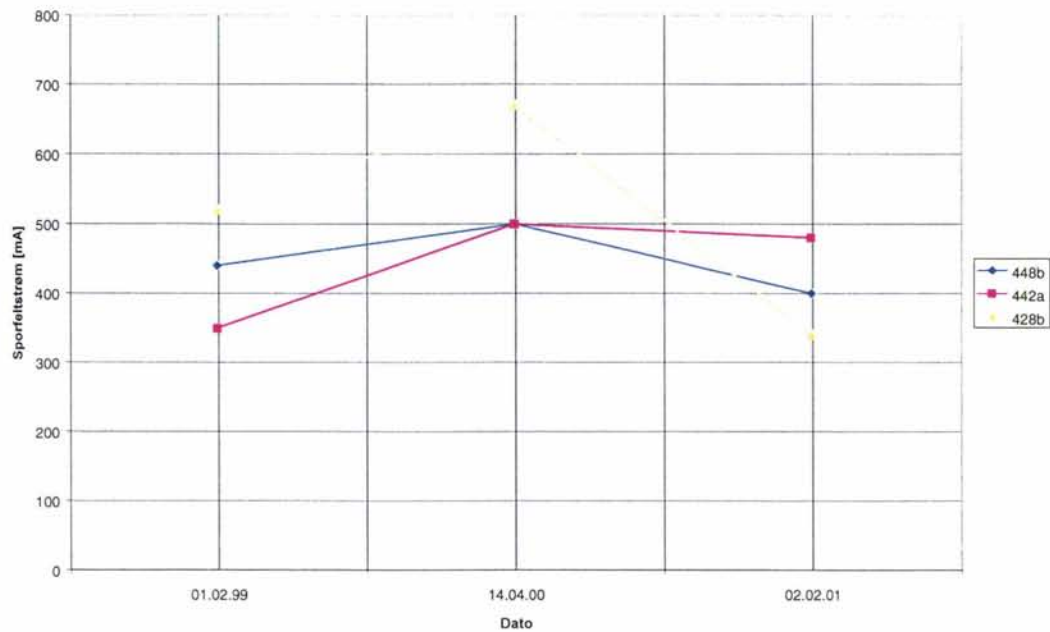
Grafisk oppstilling av måling av sporfeltstrøm for Sf. 448b, Sf. 442a og Sf. 428b gjennomført 01.02.99, 14.04.00 og 02.02.01

Disse måleresultatene, sammen med målingene før skinnebrudd (Tabell 1), er grafisk sammenstilt i vedlegg 1.

Det er benyttet forskjellige instrumenter ved de forskjellige målingene. Instrumentene har ikke vært kalibrert i den senere tid. Dette gjør at måleresultatene som fremkommer ikke er sammenlignbare. Dette er nok årsaken til at sporfeltstrømmen endrer seg så mye uten at det har vært foretatt justeringer i mellomtiden. For at de årlige målingene skal ha en verdi anbefales det at samme typen instrument benyttes, samt at instrumentene kalibreres jevnlig.

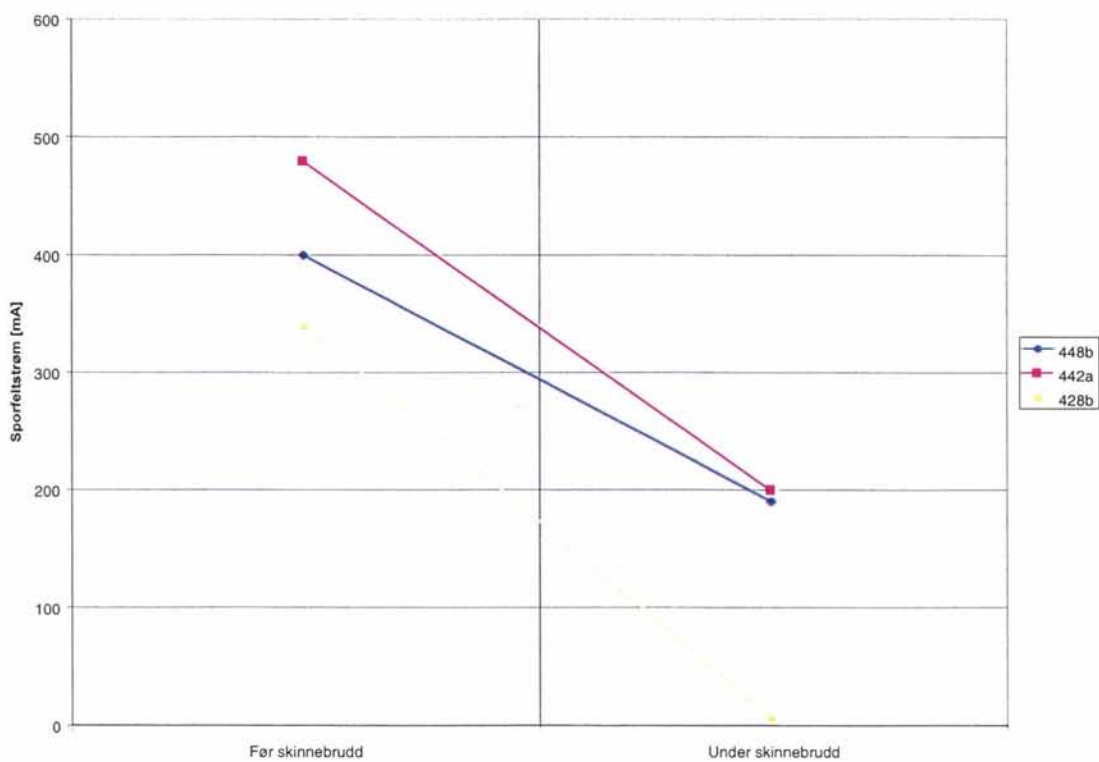
Sporfeltstrøm før og under skinnebrudd 01.02 og 02.02.01

Måleresultatene er grafisk oppstilt i vedlegg 2.
