# OVERSPENNINGSBESKYTTELSE

Jernbaneverket  
Hovedkontoret  
Teknisk avdeling

Juli 1998

<b>Tittel:</b> Overspenningsbeskyttelse i Jernbaneverket	<b>Dato:</b> 03.07.98 <b>Saksnr:</b> <b>Antall sider:</b> 39	<b>Kategori:</b> Teknisk rapport <b>Arkivreferanse:</b> 76 <b>Elektronisk plassering (plassering og filnavn):</b> t:\stromfor\oversp\rapport.doc
<b>Saksbehandlere:</b> Magne Nordgård	<b>Utgitt av (avdeling):</b> JBV Hovedkontoret Teknisk avdeling (JDMT)	
<b>Emneord (maks. 6 stk.):</b> Overspenningsbeskyttelse	Jording	Isolasjonskoordinering
Lynnedslag

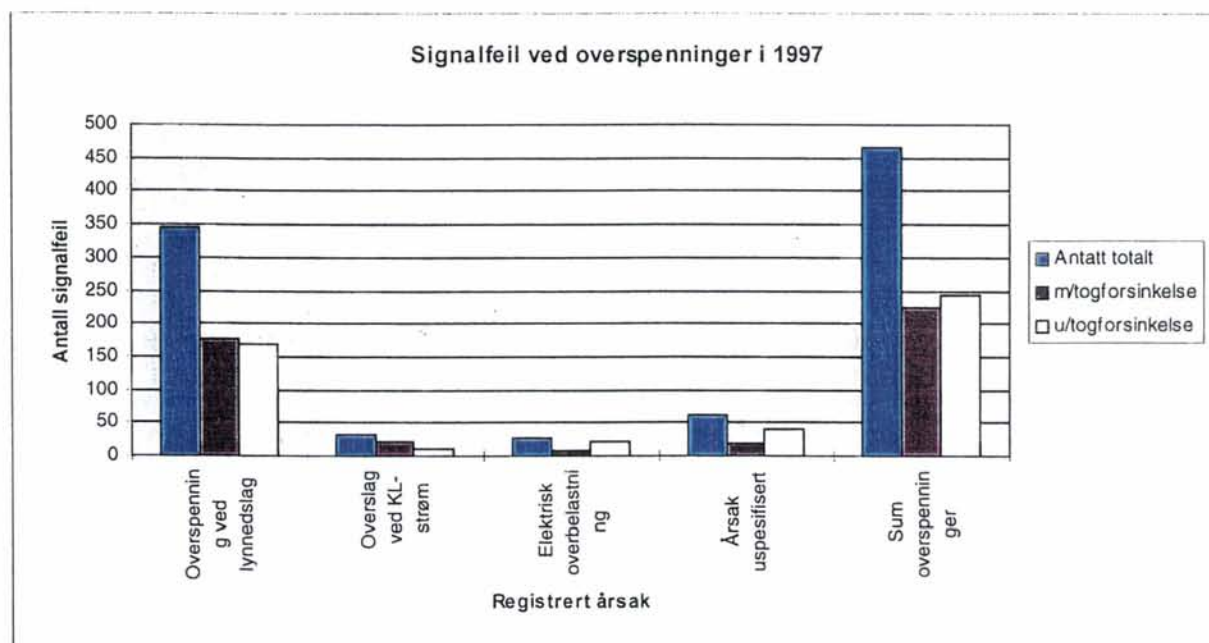
Figur 2.1-1 Signalfeils konsekvens ved overspenninger

- 229 feil i signalanleggenes innvendige del og
- 194 feil i signalanleggenes utvendige del

- 175 overspenninger resulterte i feil i veisikringsanlegg uten togforsinkelse.

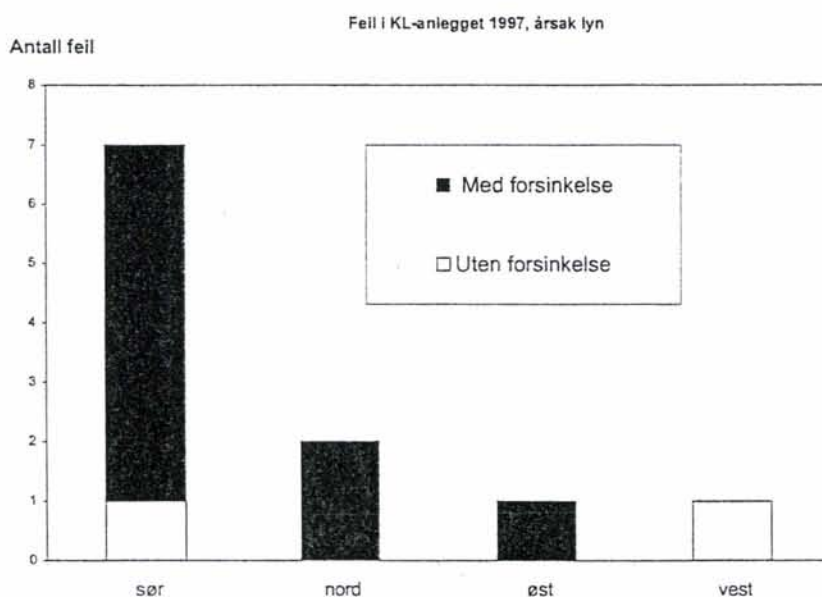
Figur 2.3-1 Feil i KL-anlegg med årsak lynnedslag.

Feil registrert med årsak lynnedslag er svært få, se figuren under.

Man kan anta at en større andel av feilene i KL-anlegget også skyldes lynnedslag, men er registrert under årsak annet eller ukjent.

De komponenter som er utsatt ved lynnedslag er sugetransformatorer og filterimpedanser, og feilene fører oftest til togforsinkelse. Driftsforstyrrelsene er ofte store ved feil i kontaktledningsanlegget.

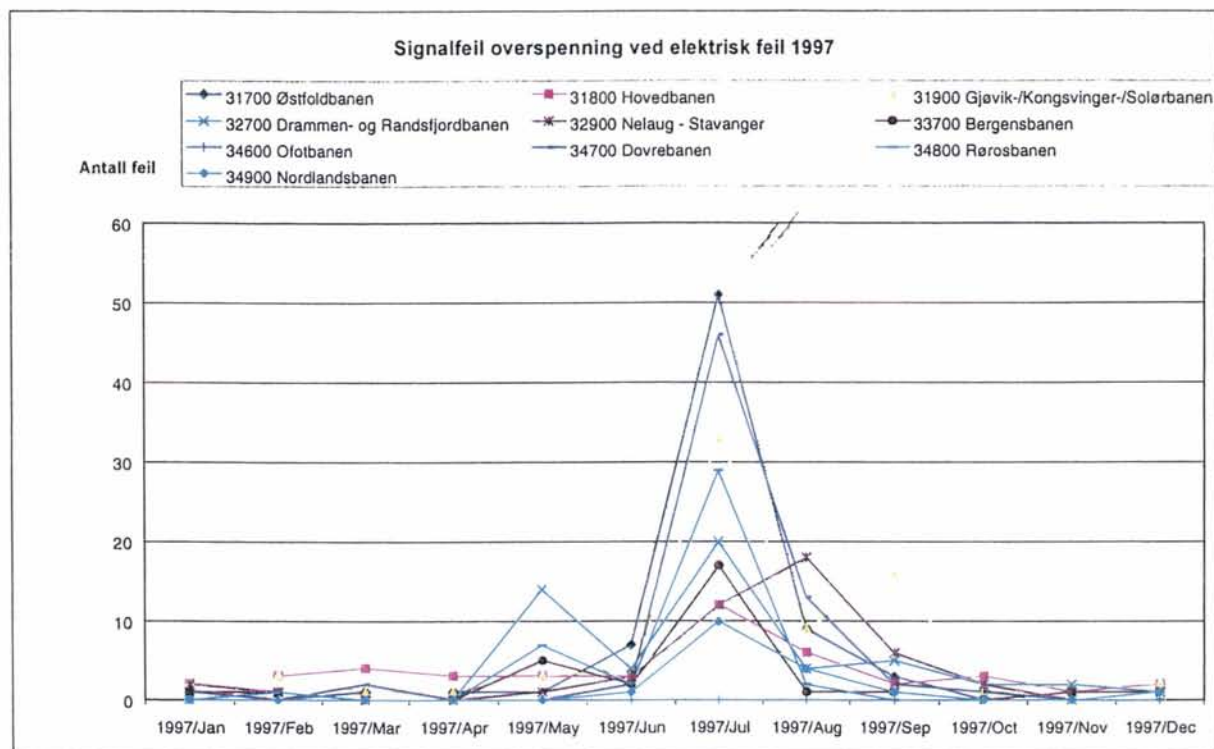
Figur 2.4-3 Overspenning ved Elektrisk feil i signalanlegg

Figuren under viser fordelingen av de overspenninger som gav elektrisk feil i signalanleggene i 1997 slik som det framkom under avsnitt 2.1. Som figuren viser er det sommermånedene som er mest utsatt for overspenninger, og dette stemmer godt med figurene over.

For de fleste områdene av Jernbaneverkets infrastruktur viser figuren et betydelig høyere antall relaterte feil i Juli måned enn resten av året. Flest registreringer ble foretatt på Østfoldbanen hvor det denne måneden ble registrert over 50 feil som her er forsøkt forklart med overspenninger. Dovrebanen viser i figuren også en relativt høy forekomst av samme type feil i denne perioden. Det som ellers er verd å merke seg er at i tillegg til et stort antall slike feil i Juli så hadde Drammen og Randsfjordbanen også et stort antall slike feil i Mai og September, Gjøvik-/Kongsvinger-/Solørbanen et stort antall slike feil i September og strekningen Nelaug-Stavanger et stort antall slike feil i August.

Ellers er det et relativt lavt antall feil som tilskrives overspenninger. Av dette kan man se en klar sammenheng mellom overspenninger som gav elektrisk feil og forekomst av tordenvær.

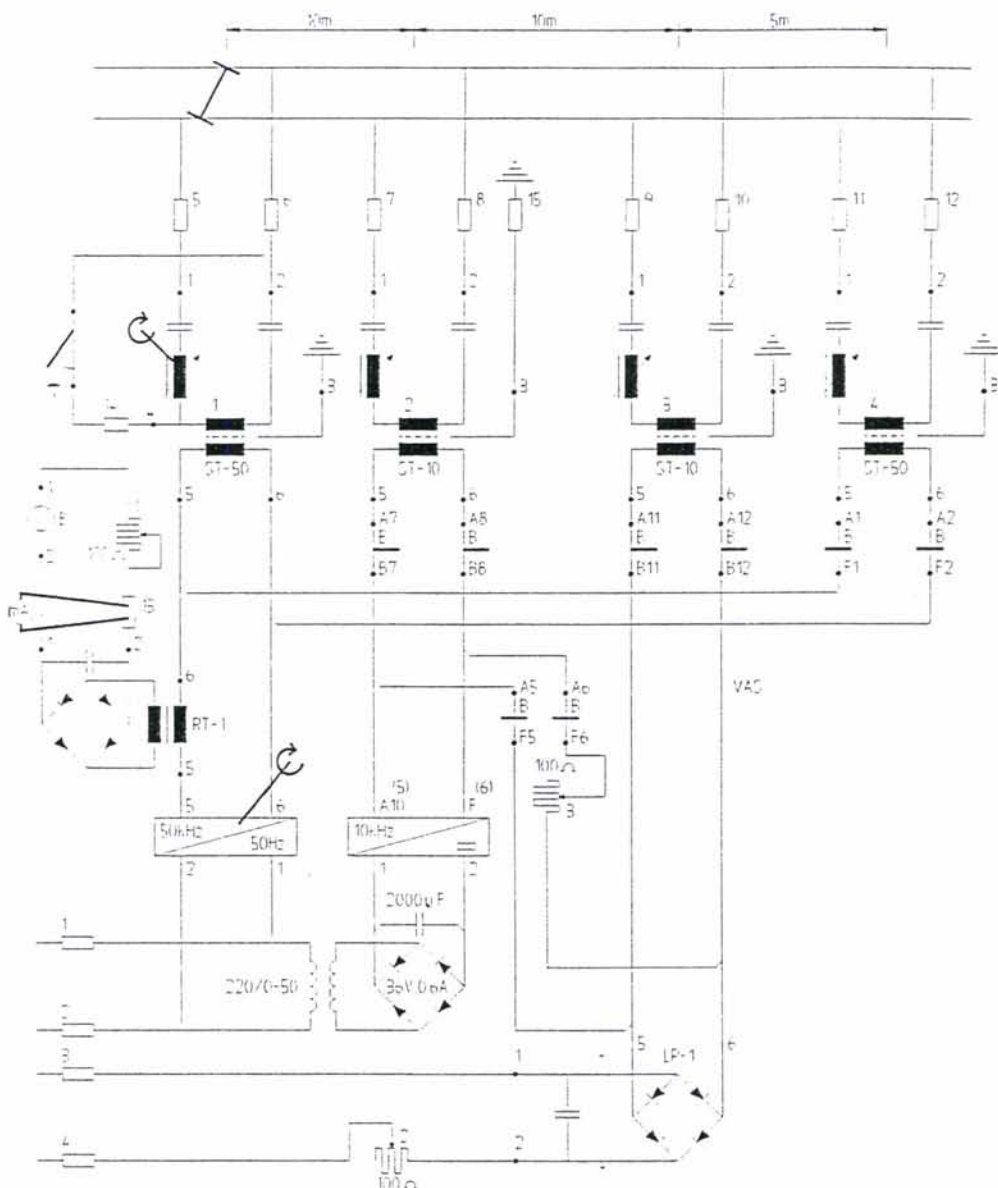
Figur 6.1-1 Innkoblingsfelt.

Som omtalt i avsnitt 2.1.1 og 3.1 er de statiske frekvensomformerne i Jernbaneverkets infrastruktur særlig utsatt for overspenninger, hvor frekvensgeneratorene i innkoblingsfeltene for veisikringsanlegg viser seg å være svært utsatt. I Figur 6.1-1 under er et typisk skjema for innkoblingsfelt vist.

For å redusere antall feil ved 50 kHz/50 Hz og 10 kHz/= frekvensgeneratorene foreslås det at man vurderer å innføre overspenningsvern på alle fasene i strømforsyningen fra det lokale e-verk. Samtidig vil det være aktuelt å innføre overspenningsvern mellom alle tilkoblinger til sporet og det jordede midtpunkt på skilletransformatorene. Størrelse, type og detaljer omkring vernene må vurderes videre for å sikre at feltenes sikkerhet og funksjon ikke rokkes ved.
