**RAPPORT OM JERNBANESTØY  
PÅ DATASKJERMER  
HOS COMPUTAS AS**

Prosjektnr.: **199226**  
Saksref.: **99/6219 JI 564**  
Prosjektnavn: **Elektromagnetisk jernbanestøy**  
Oppdragsgiver: **Region Øst, Tekn. kontor**  
Rapport nr.: **2**

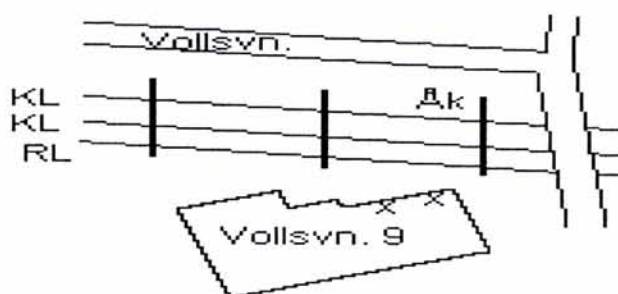
Figur 1 Skisse over beliggenhet.

Lokalene til Computas AS ligger like ved dobbeltsporene vest Lysaker stasjon. Horisontal avstand fra husets fasade til kontaktledning (nærmeste spor) er ca. 12 - 15 meter. Bygget ligger på høyre side av sporene like før veibroen der Vollsvneien krysser jernbanesporene. Det sporet som er nærmest husets fasade fører trafikk fra Lysaker i retning Stabekk. Kontaktledningene henger i åk og returledningen er montert på spir på masten nærmest bygget helt til siste åk før veibroen. Dette åket er plassert noen meter fra hjørnet på Vollsvneien 9, nærmest veibroen. Returledningen er her montert i vanlig posisjon på mastens bakkant. Avstand fra returledning til spor er om lag 7-8 meter.

De berørte dataskjermene er plassert i første og andre etasje. Skjermene er av type Dell, 15", i andre etasje hvor målingene ble foretatt. (Merket med x i Figur 1). Det har også vært prøvd med andre skjermtyper uten å kunne registrere endringer i forstyrrelsene.

Målepunktene er avmerket med x i Figur 1.

Målingen ble foretatt i det kontoret som er mest belastet. Dette kontoret ligger i andre etasje i den delen av bygningen som ligger nærmest jernbanesporene (ca. 15 m). Kontoret er ikke i bruk grunnet forstyrrelsene. Høyeste verdi som ble målt var 0,75  $\mu$ T, ved passering av vestgående flytog. Ved denne verdien kunne man ikke se flimring på skjermbildet. Gjennomsnittsverdi var mellom 0,1 – 0,3  $\mu$ T.

Målingen ble foretatt i et kontor tvers over gangen fra det første målepunktet. Avstand til nærmeste spor var om lag 1 m lengre enn ved første måling. Byggets beliggenhet er skrått i forhold til spor. Kontoret er i daglig bruk. Høyeste verdi som ble målt var 0,39  $\mu$ T, ved passering av vestgående flytog. Ved denne verdien kunne man ikke se flimring på skjermbildet. Gjennomsnittsverdi var mellom 0,1 – 0,3  $\mu$ T.

Det vil til tider gå mer strøm i returlederen enn i nærmeste kontaktledning fordi det er dobbeltsporet strekning. For å kunne oppnå optimal kansellering mellom feltene fra kontaktledning og returledning er det viktig at disse plasseres så nærme hverandre som mulig fordi feltet avtar med avstand. Dagens situasjon hvor returledningen henger om lag 7-8 m fra nærmeste spormidte er derfor ikke gunstig.

I alternativ 3 er det tenkt å plassere returledningen opphengt på åk midt mellom sporene. Dette vil gi optimal avstand mellom returledning og begge kontaktledningene og således de beste forutsetninger for kansellering av elektromagnetiske felt fra alle ledningene. Dette er en løsning som ikke direkte har blitt forsøkt ved tidligere problemområder. På Skøyen [4,7,8] ble returledningen flyttet fra å gå nærmest den berørte bygningen, langs sporet til Fillipstad, til å henge på åk langs hovedspor. Det ble etter denne omleggingen registrert en merkbar reduksjon i støyproblemene. Ulempen med å velge alternativ 3, returledning på åk mellom sporene, er at det nye kontaktledningsanlegget på strekningen er planlagt uten å benytte åk. Denne løsningen vil dermed føre til noe økte kostnader uten å kunne garantere at effekten av tiltaket vil være som ønsket. Likevel vil denne løsningen ha størst sannsynlighet for å oppnå det ønskede resultat - at støyproblemene på dataskjermene i Vollsveien 9 blir eliminert. Etter en samlet vurdering anbefales derfor alternativ 3.
