**RAPPORT OM JERNBANESTØY**

**PÅ DATASKJERMER**

**HOS LEXOW A/S**

Prosjektnr.: **199226**  
Saksref.: **99/ 6219 JI 564**  
Prosjektnavn: **Elektromagnetisk jernbanestøy**  
Oppdragsgiver: **Jernbaneverket Region Øst, Teknisk Kontor**  
Rapport nr.: **1**

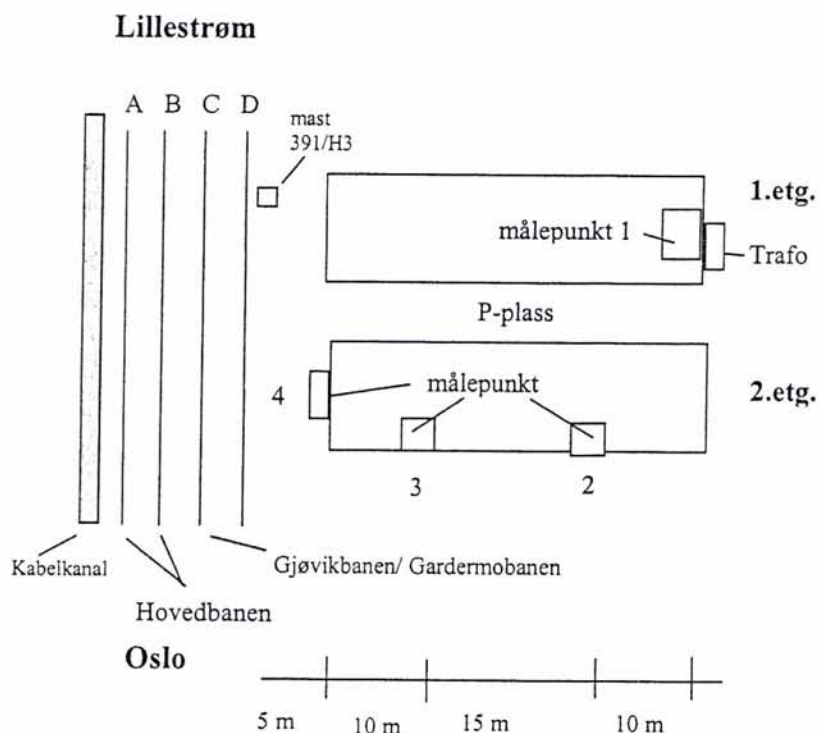
Figur 1 Skjematisk skisse over området, alle avstander angitt på skissen er cirka-avstander. Sporene er merket A,B,C og D for lettere å kunne henvise til dem i teksten.
