**RAPPORT OM KONTROLLMÅLING AV  
JERNBANESTØY PÅ DATASKJERMER  
HOS AVENTURA SYSTEMS ASA.**

**KONTROLLMÅLING AVJERNBANESTØY PÅ  
DATASKJERMER HOS AVENTURA SYSTEMS ASA.**

Dato: 19.12.1997

**JBV INGENIØRTJENESTEN**  
**SKØYEN**

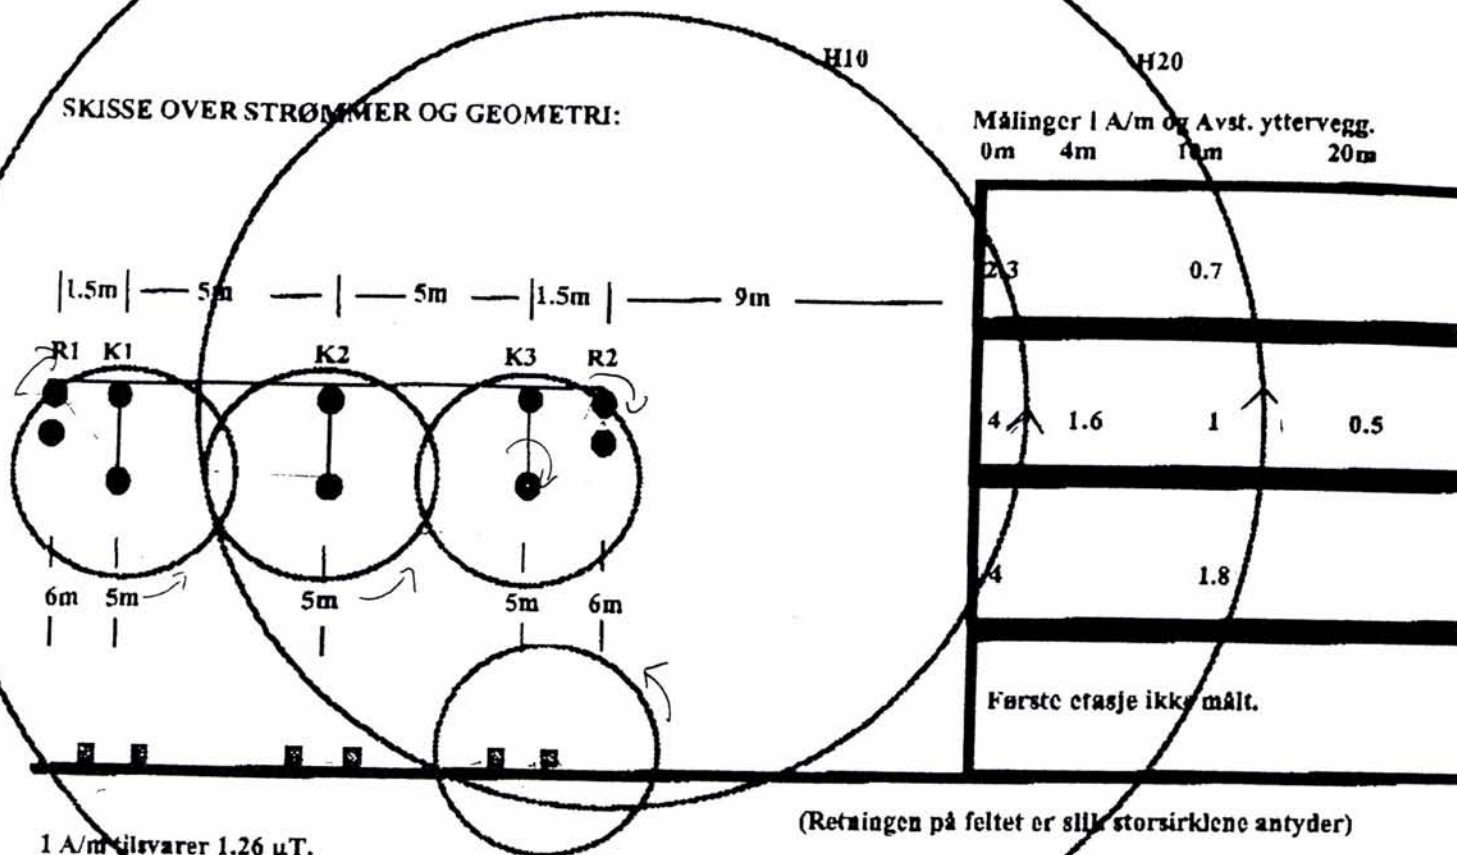
SKISSE OVER STRØMMER OG GEOMETRI:

K1, K2, K3, R2 og en skinne så ut til å være strømførende og er derved magnetfelt-generatorer. Målingene ble gjort i 1 m. høyde over bakken. K1, K2, K3 må antas å føre kjørestømmen, mens R2 ble målt til maksverdi ca 800A.rms og skinnen ca 200 A.rms. Total returstrøm i perioder med høyeste støyverdi kan derved settes til ca 1000 ampere rms. Under R1 måltes ca 1/8 av verdien under R2. Kun togskinnen nærmest Fun Com førte returstrøm, ingen av de andre 5 førte noen strøm. Der er altså en betydelig ubalanse i systemet. Målte feltet fra kjøreledere og returleder summerer seg med forskjellig feltretning og nivå i hvert målepunkt. Dette gjør målinger i noen avstand forholdsvis unøyaktige, selv om disse forhold er innkalkulert, men tallene gir en god pekepinn på de rådende forhold. Strømmen i hver kjøreleder skulle da bli:  $(800 + 200)/3 = 333$  A.rms (root mean square). Feltstyrken i vinduet 3. etasje kan utifra strømmene kalkuleres. Feltstyrke er lik strømstyrke dividert med  $2 \times \pi \times$  avstand til målepunkt. Returstrømledere og returstrømskinne settes til + mens de tre togstrømlederne i midten settes til - da de har motsatt strømretning (fase) i relasjon til returstrømlederne.

Den beregnede maksimale feltstyrke er altså i samme størrelsesorden som den målte.

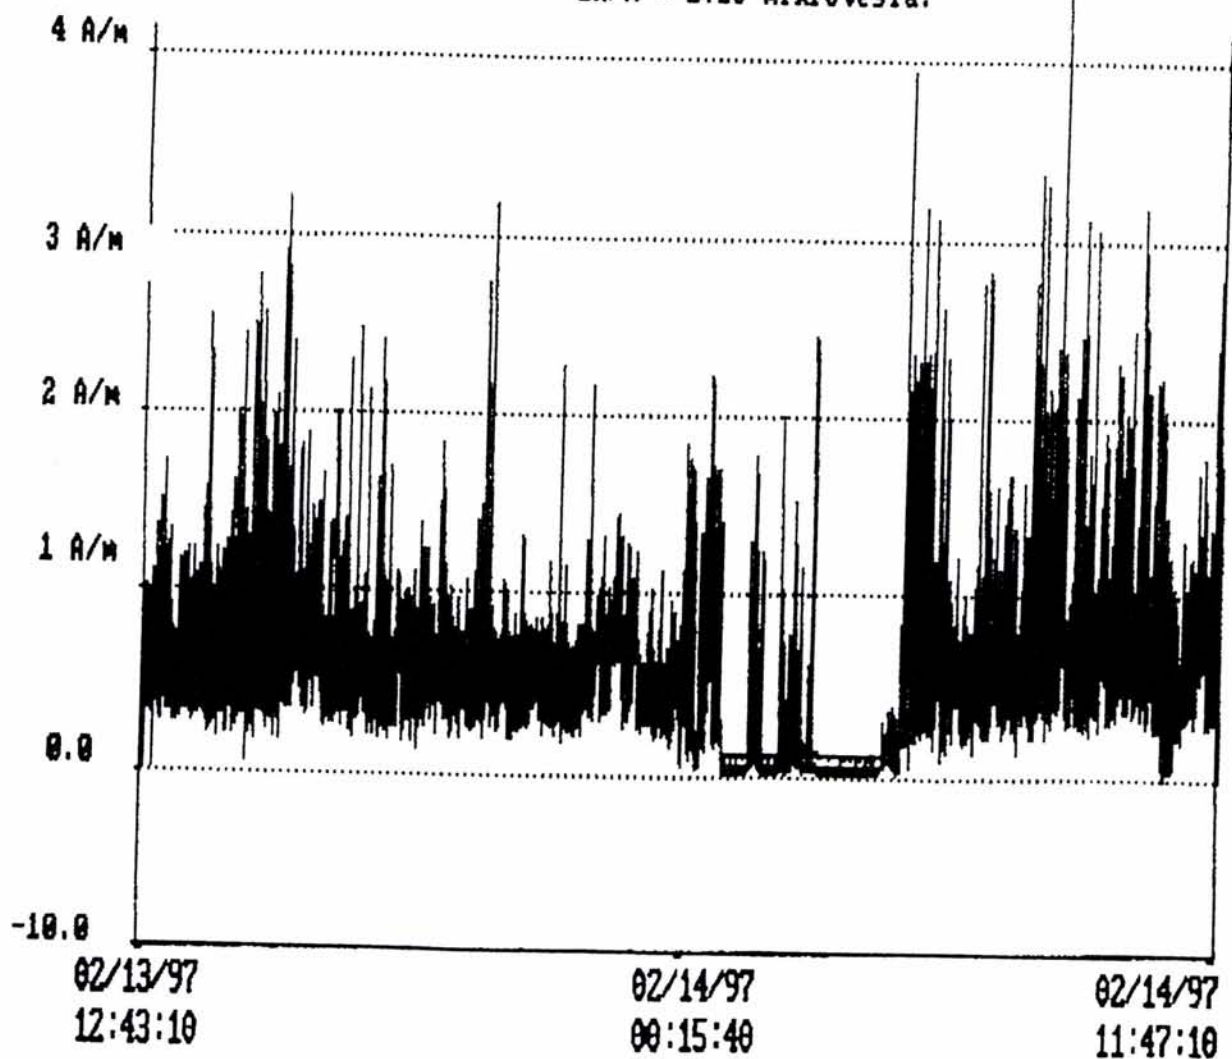
VEDLEGG 1A: OVERSIKT OVER ETT DØGN MED TOGSTØY.  
VINDU MØTEROM TREDJE ETASJE, MAKSVERDIER ANGITT FOR HUERT 30. SAMPLE.  
(Samplingstakt: 1S/sek)

**Vedlegg 1A** viser feltstyrken på 16.6 Hz fra togtraseen. Målested er vindu i møterom 3. etasje. En ser det er enkelte opphold i støyn om natta og at den er sterkest om morgnen. Det er slik at selve togene virker som støygengeneratorer, mens kjøreledninger, returledere og skinner virker som sendecantener for elektrisk og magnetisk felt. Så lenge lokomotivet er på matestrekningen (noen få mil lang) vil de støye. Det betyr ikke noe spesielt om de er foran huset eller ikke, men derimot om de «drar på» og derved bruker mye effekt. Store thyristorlokomotiver på ekspress tog, intercitytog og tunge godstog støyer mest.

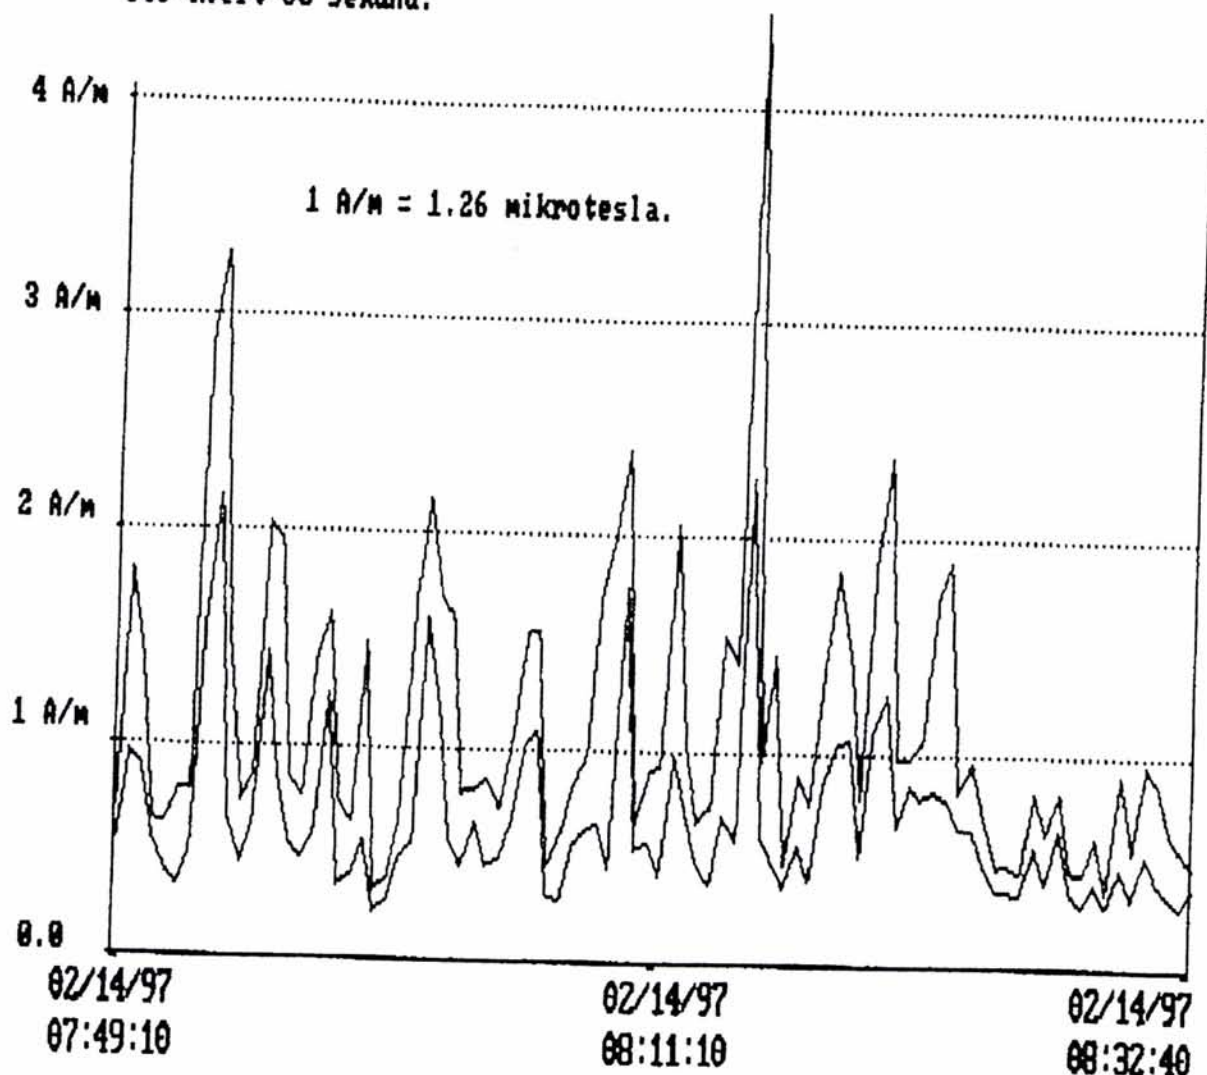
**VEDLEGG 1B: UTSNITT AV MAGNETFELTSTYRKEN OM MORGENEN.**

**Vedlegg 1B** viser to kurver. Den øverste er maksimumverdi av hvert sample (sampling 1 gang pr. sekund) som logges hvert 30 sekund. Det er denne verdien som får pc-skjermene til å skjelve. Gjennomsnittsverdien under er altså gjennomsnittet av hver 30 sampling. Det eneste sikre med togstøy er som man ser at det går veldig mye opp og ned. Man ser at grenseverdien for pc-skjermene (1 A/m) overskrides stort sett hele tiden, mens en f.eks bare mer sporadisk overskrides 3 A/m. En kan allikevel ikke helt sette grensen her fordi enkelte dager sikkert vil være verre enn andre. For å ha litt å gå på bør en anse at reduksjonen bør skje fra 4 - 5 A/m og nedover. En kan altså ønske seg minst en 5 gangers reduksjon.

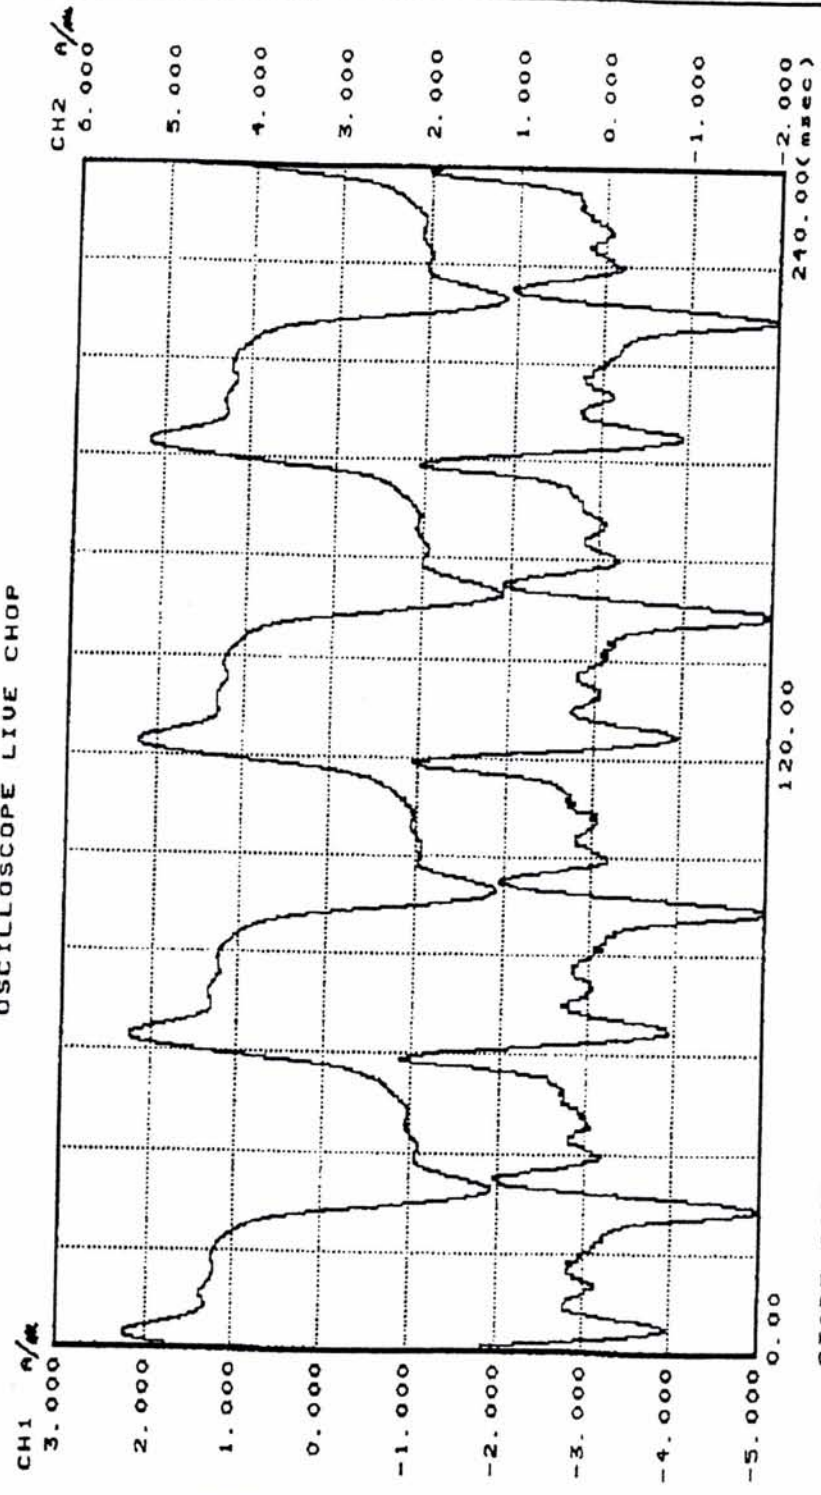
VEDLEGG 1A: TOGSTOY I VINDUET PA MOTEROM 3 ETG FUNCOM.  
 1: (over): Ref. m. flat respons og true rms logging.  
 2: (under): Flytbar antenne m litt annen frekvensgang.

Referanse/lengtidslagge-antennen har en flat frekvens-  
 respons i det aktuelle området. Antenne 2 er ikke flat  
 helt ned til 16hz, men far med seg peak to peak verdien.

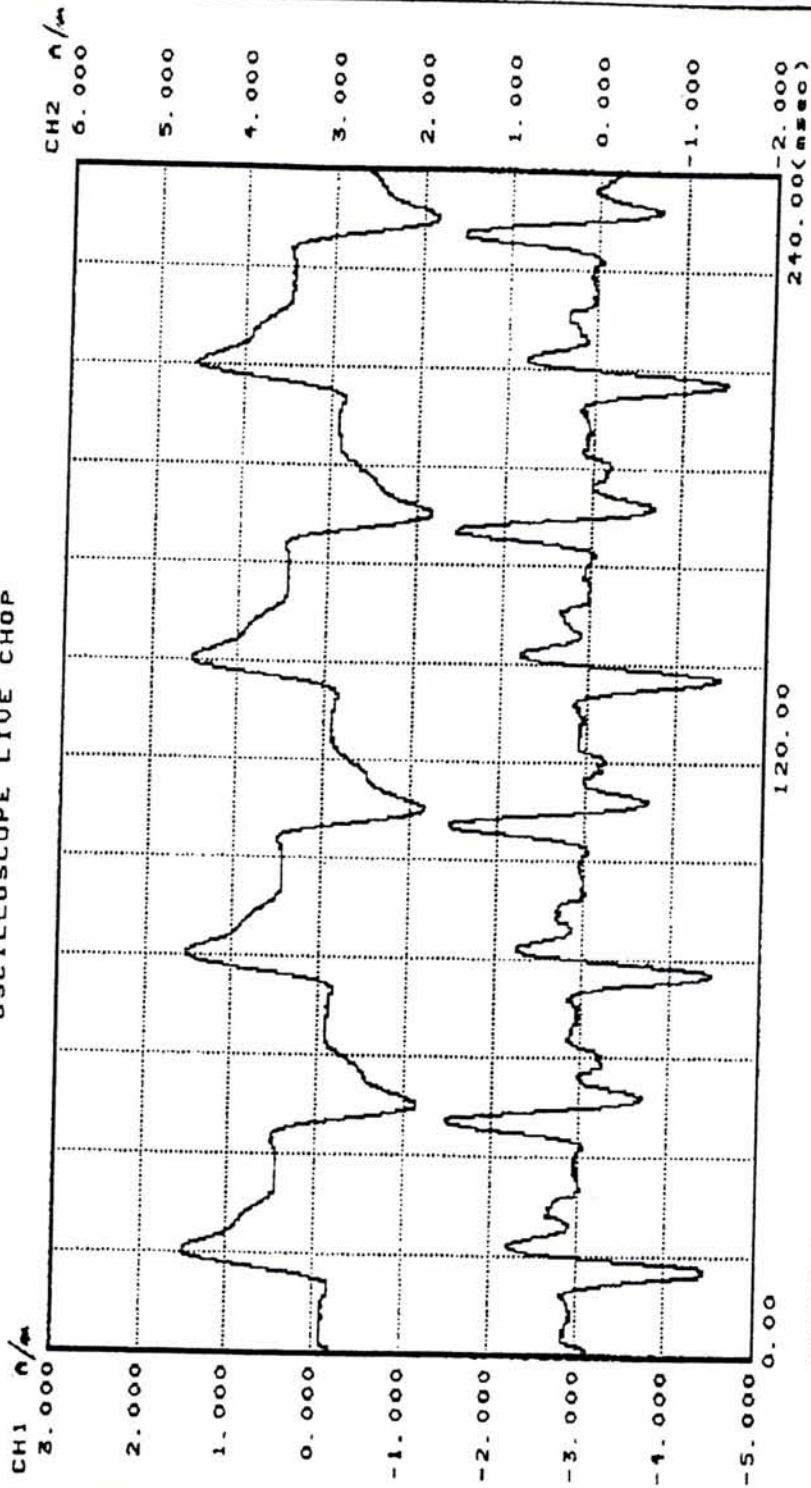
VEDLEGG 2B: TOGSTOY I VINDUET PA MOTEROM 3 ETG FUNCOM.  
1. (over) : Ref. m. flat respons og true rms logging.  
2. (under) : Flyttbar antenne m litt annen frekvensgang.

Nederst ses at vertikal feltvektor, som derived stammer fra horisontale linjer, i øyeblikket er 2.5 A/m pp = referanse overst. Hele feltet kommer altså herfra.

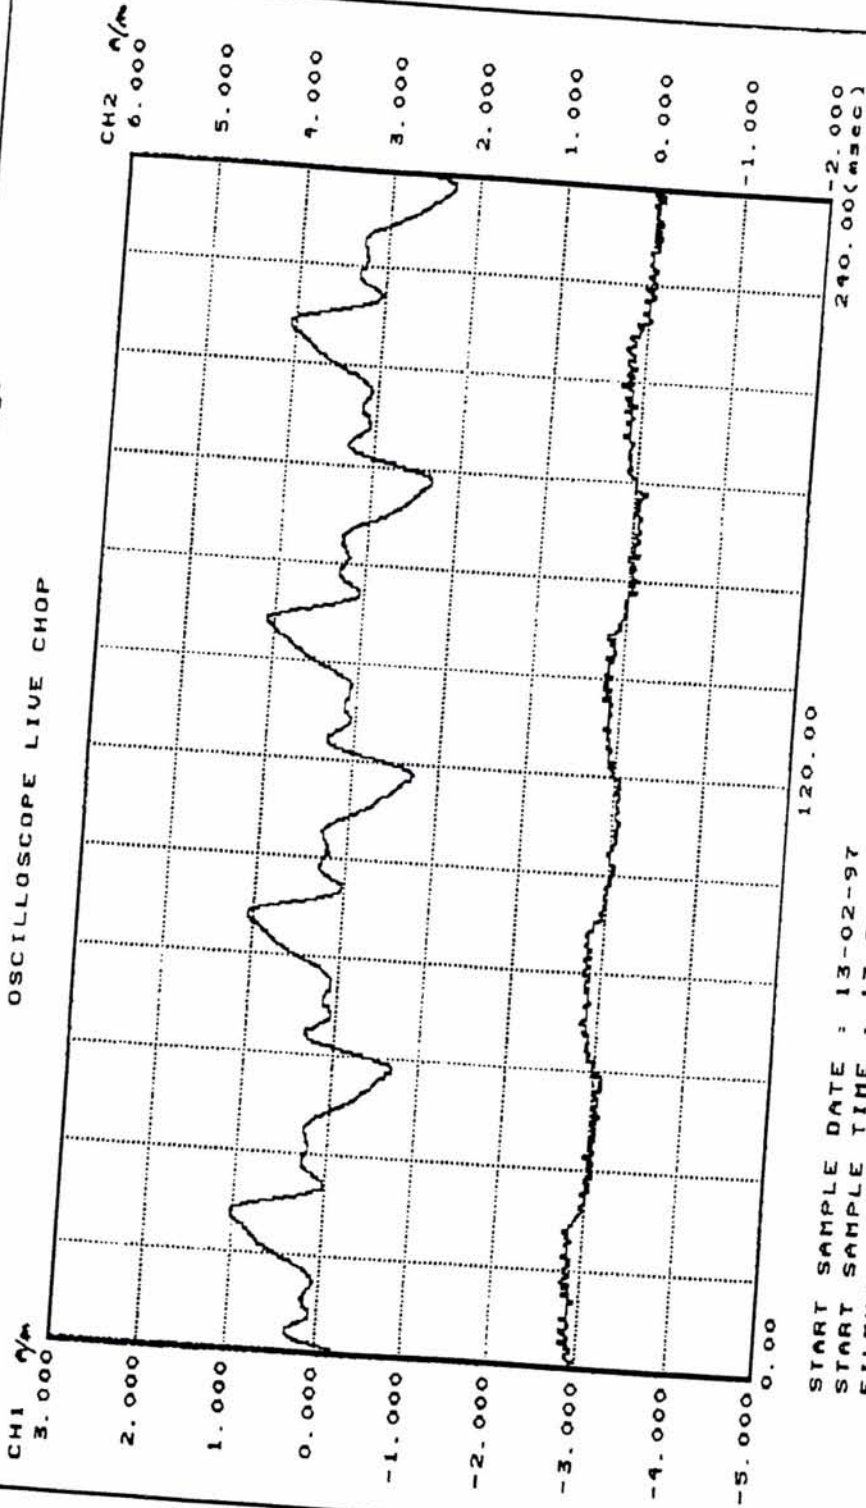
Her sees nederst feltet fra vertikale kabler, f. eks  
kablene til togtrafikk-lysene rett utenfor. Her var det  
lite. Dette bekreftes av feltstyrkemåling 2m ifra masten

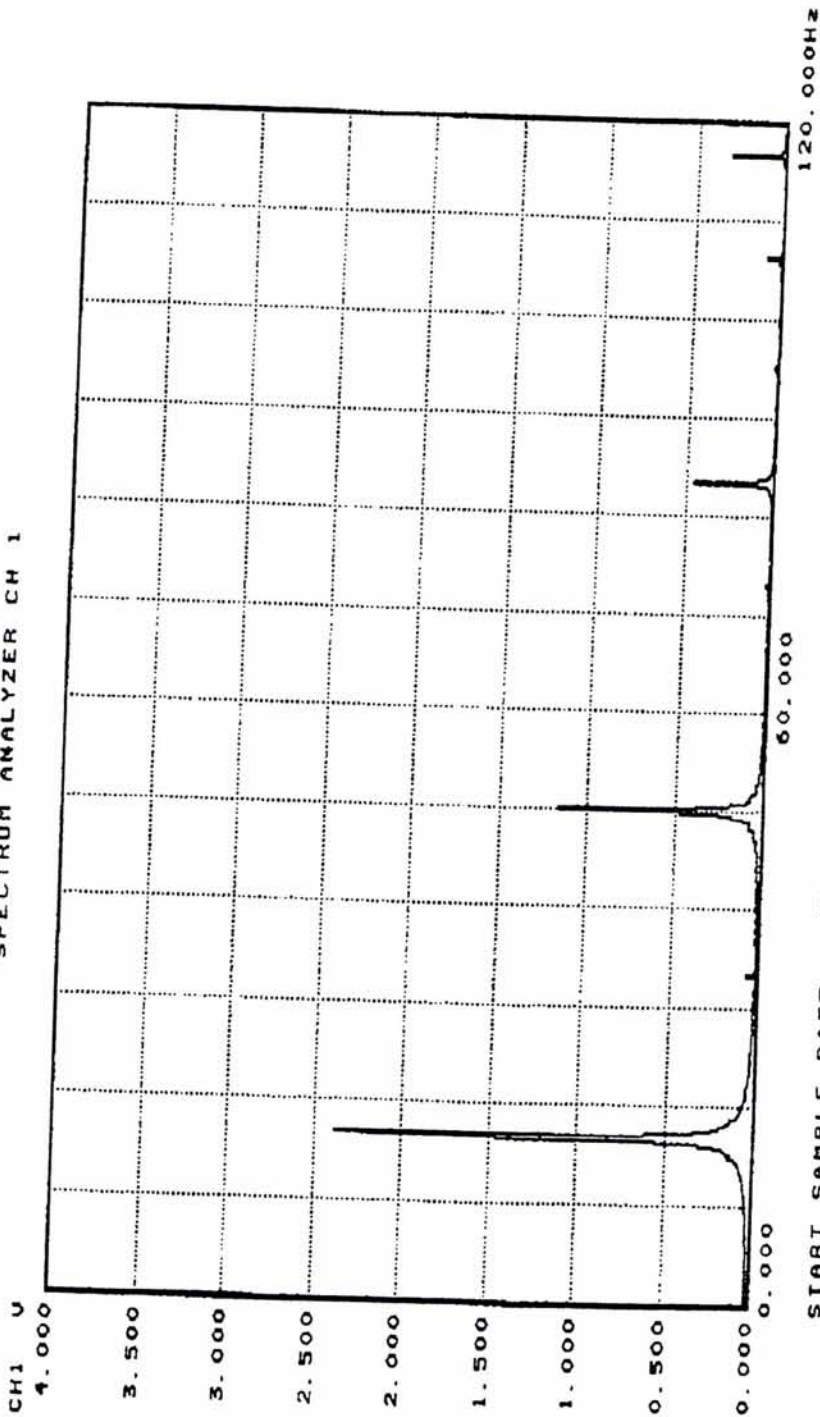
VEDLEGG 1D: TOGSTOY I VINDUET PA MOTEROM 3 ETG FUNCOM.  
Referanseantenne m. flat respons og true rms logging.  
Spekteret varierte hele tiden. Her sees et av de typiske.

Her sees 16.67 hz med 3, 5 og 7. overharmoniske.  
Vardlene er i A/m (true rms). 1A/m = 1.26 mikrotlesla.

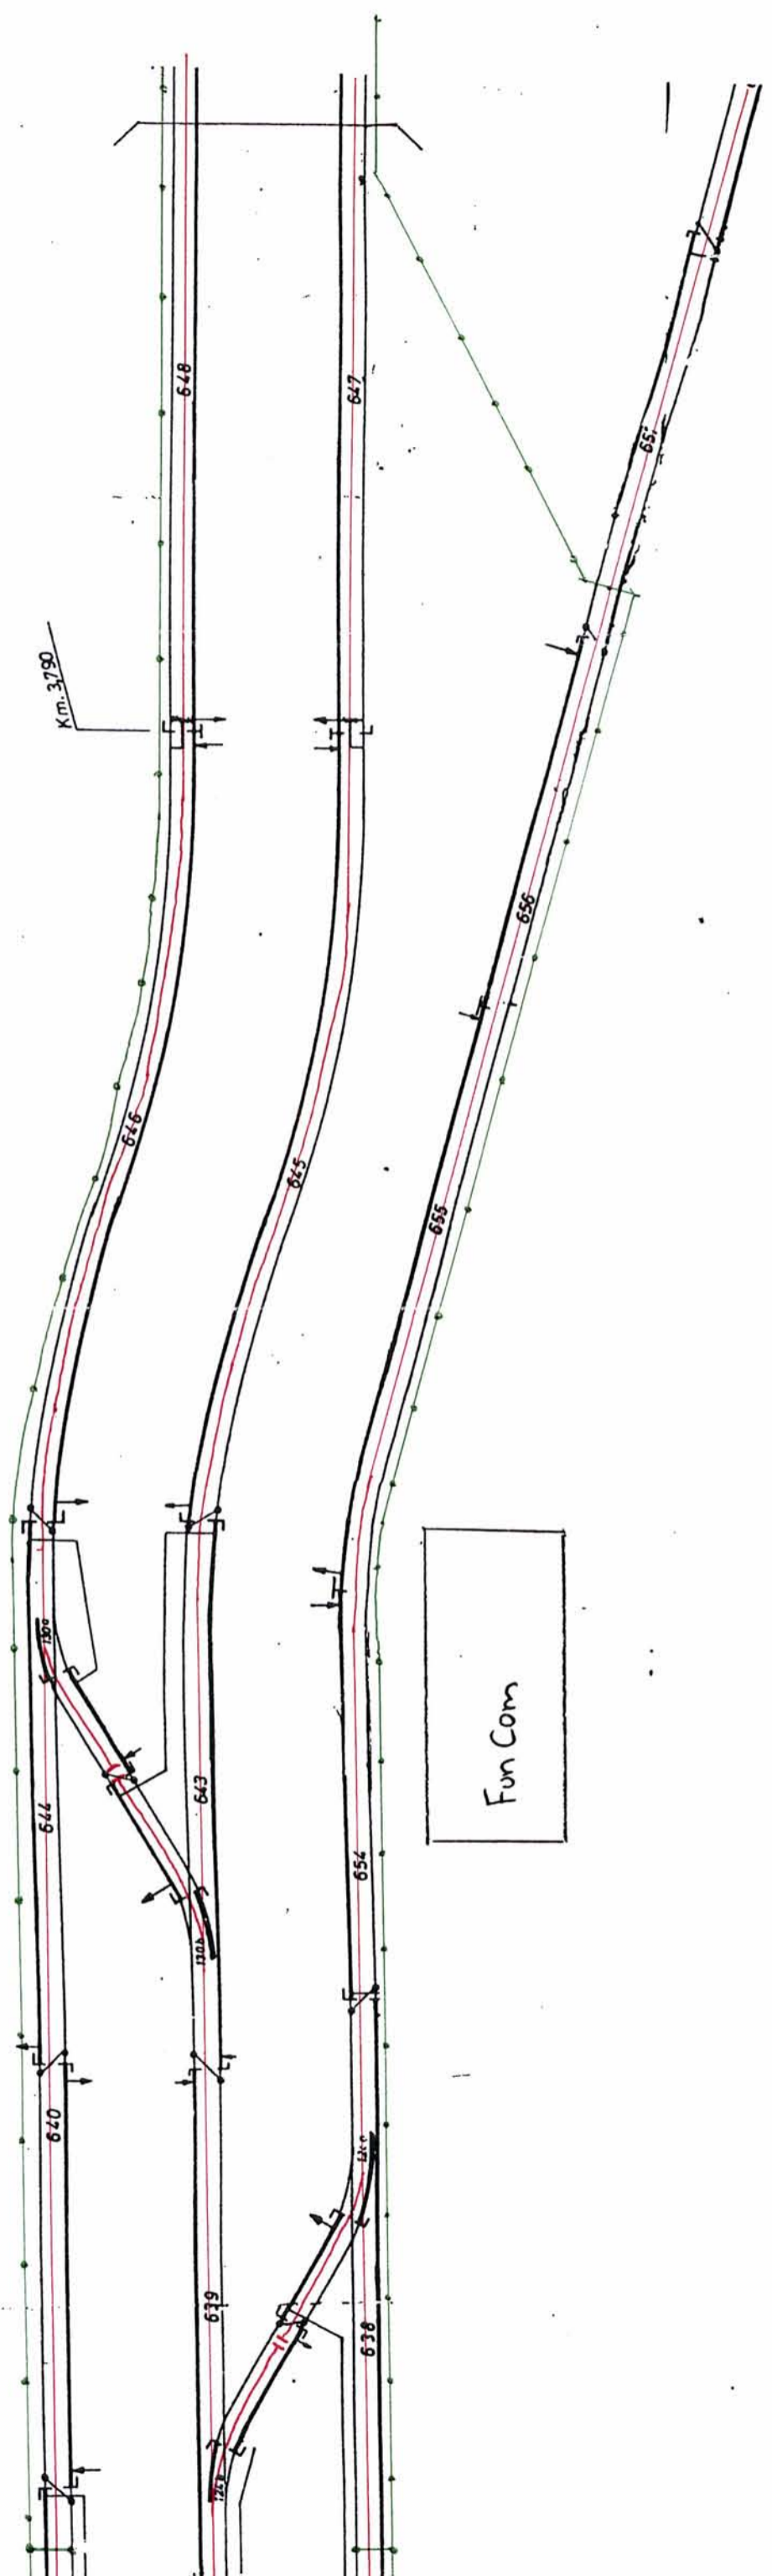
**8. VEDLEGG 3. SKISSE OVER STRØMVEIER.**

Grunnet et meget komplisert system med hensyn til antall strømbaner (se vedlegg 3) og stor togtrafikk i området lar det seg ikke gjøre å sette opp en enkel beregning som viser hvor mye feltet i Fun Coms lokaler vil reduseres når returledningen flyttes. For å kunne gjøre denne beregningen er det nødvendig å kunne kontrollere toggangen på strekningen Asker - Oslo og hvor toget mates fra. Dette lar seg vanskelig gjøre grunnet stor aktivitet på strekningen. Resultatet bør derfor sjekkes ved feltmålinger etter flytting av returledningen.

Det foreslås å flytte returledningen som henger nærmest Fun Coms lokaler, dvs. på Drammen - Oslo siden, slik at den henger mellom hovedspor Drammen - Oslo og spor 3. Den bør plasseres så nært hovedspor som mulig. Ved dette oppnås bedre kansellering av feltene som blir satt opp av strømmene i kontaktledningen og returledningen. Tyngdepunktet for det resulterende feltet flyttes lengre bort fra Fun Coms lokaler. Dette medfører svakere feltstyrke i lokalene da denne reduseres med økende avstand fra kilden.
