PUNKTLIGHETSPROBLEMER PÅ GRUNN AV  
FEIL PÅ ELEKTRISKE LOKOMOTIVER I DRIFT

DOKUMENTASJON  
OG  
ANALYSE AV FEIL

NSB SERVICEDIVISJONEN

FEBRUAR 1993

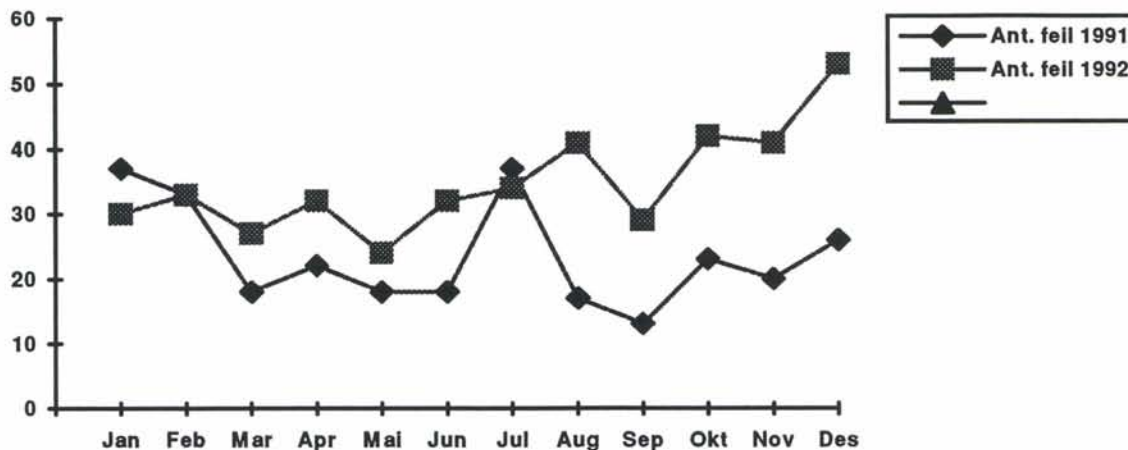
**Fig.4.1**  
Feil pr. mnd. som førte til forsinkelse i Oslo, Drammen og Hamar togleder område

Som vi ser ut i fra fig.4.1, har antall feil økt i 1992 mot 1991. Datagrunnlaget for kurveoppstillingene i kap.4.1.1, 4.1.2, 4.1.3 og 4.1.4 finnes i kapittel 4.2.

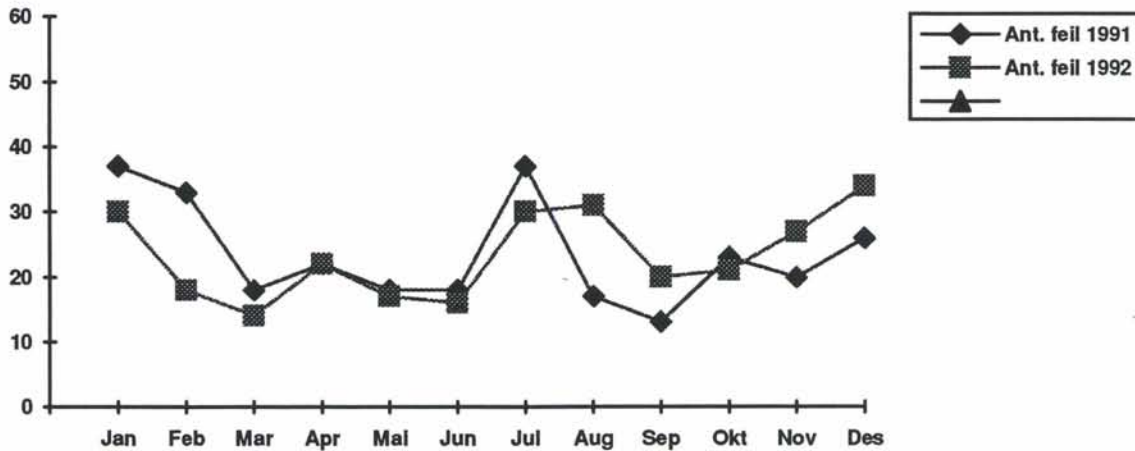
**Fig.4.4**  
Feil pr. mnd. ved el.lok som førte til forsinkelser 1992

En samlet sammenstilling gir ett skjevt bilde, da flere togleder områder kommer inn etter at 1992 har begynt.

- 1) Kristiansand, Stavanger og Bergen togleder område kommer med i registreringen.
- 2) Trondheim togleder område kommer med i registreringen
