RAPPORT

JB 2009/04

RAPPORT OM AVSPORING AV TO CONTAINERVOGNER I GODSTOG 5795 PÅ SKOGN STASJON 29. APRIL 2008

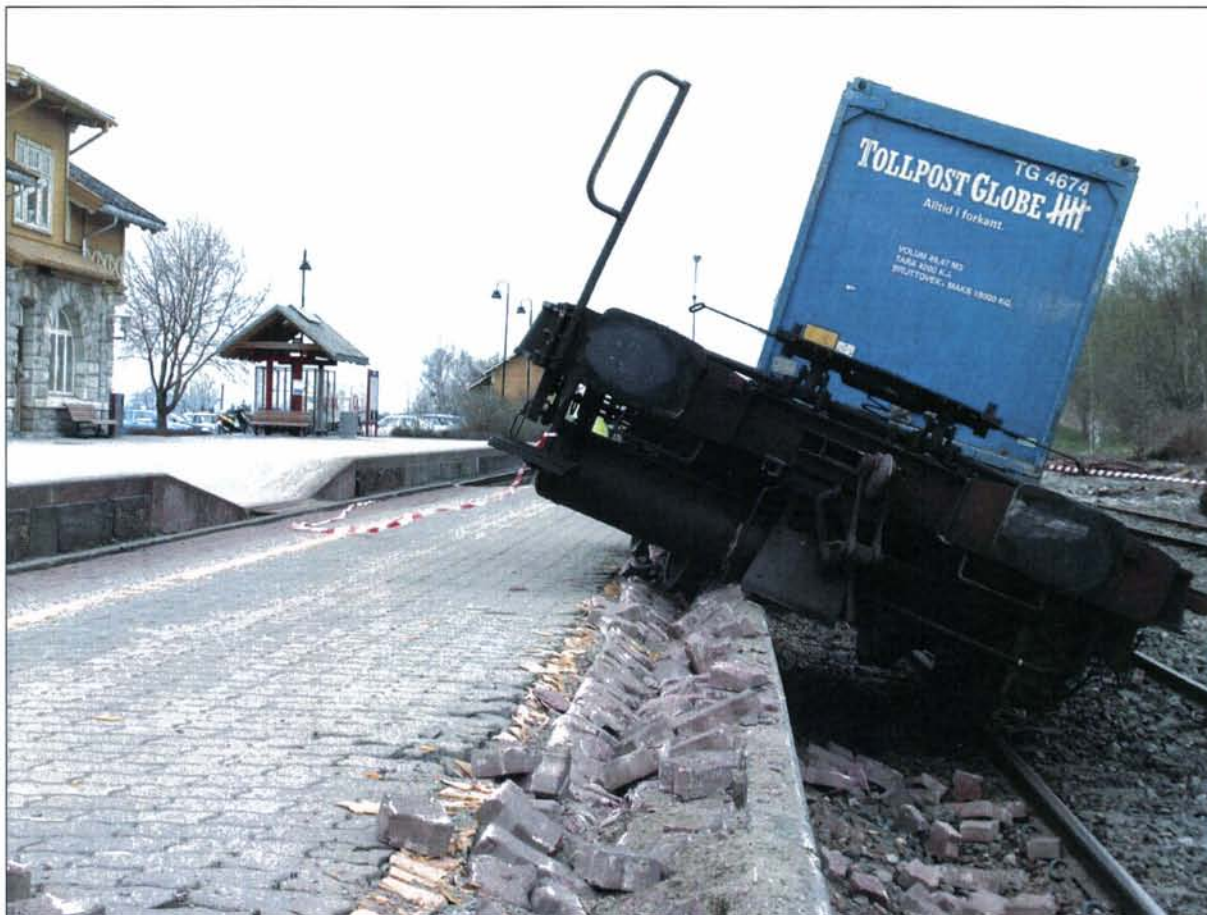
Figur 1: Viser avsporet vogn som ble trukket over plattformen mellom spor 1 og 2.

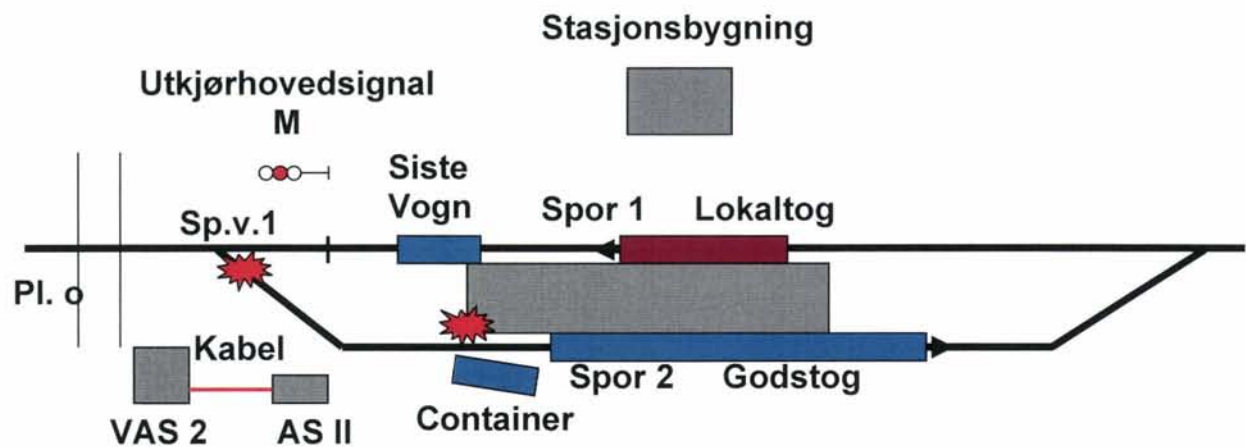
Figur 3: Viser situasjonen på Skogn stasjon etter avsporingen.

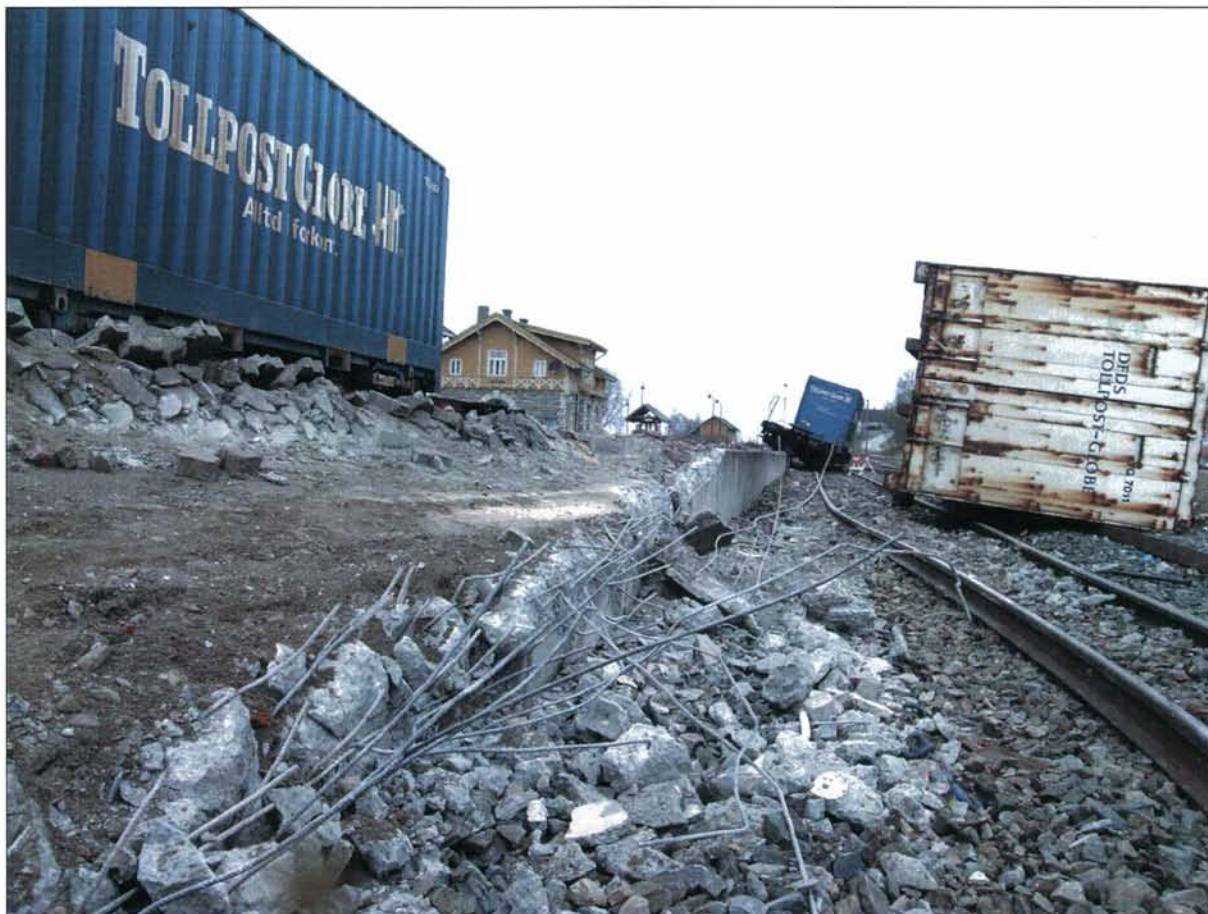
Figur 4: Til venstre sees vognen som stanset i spor 1, og til høyre containeren som veltet med tilhørende vogn i bakgrunnen.

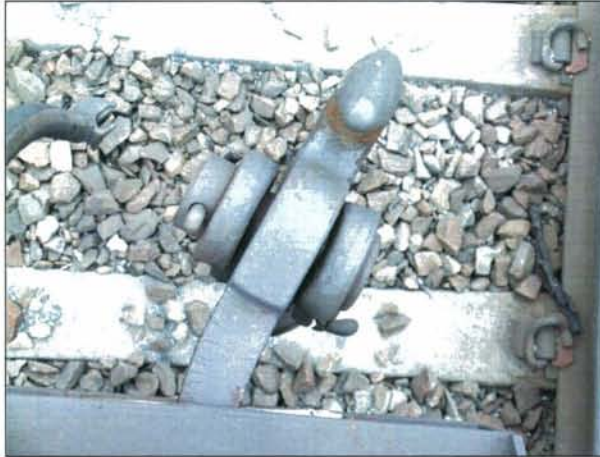
Det ble også registrert følgeskader på hjulene som følge av at vognen hadde sporet av. Koblingskroken på den siste vognen ble kraftig bøyd. Den holdt vognene sammen etter at de ble ledet inn i hvert sitt spor, hvor den til slutt ble hekket av da den bakre halvdel på den nest siste vognen ble løftet opp på enden av plattformen.

Figur 5: Koblingskroken ble bøyd på den siste vognen som stanset i spor 1.

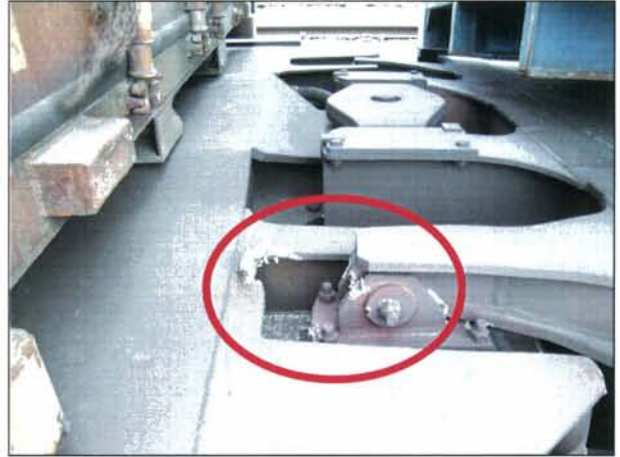
Skadene som oppstod på togets materiell begrenset seg til de to bakerste containervognene. Den nest bakerste containervognen var leddet og brytningen som oppstod da den bakerste vognen ble ledet inn i spor 1 gjorde at det oppstod skader i leddet mellom de to vognedelene på denne vognen.

Figur 6: Viser noen av skadene som oppstod på den nest siste vognen.

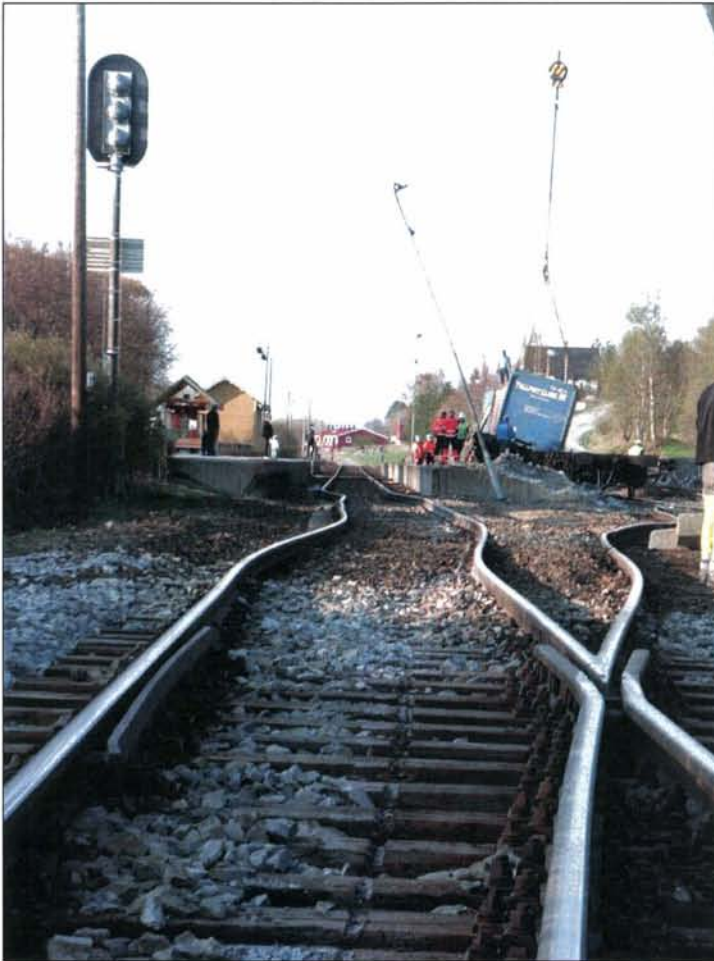
Det oppstod skader på sporvekselen, skinnegangen inn i både spor 1 og 2 med sviller og festeanordninger (se figur 08). En lysmast i enden av plattformen mellom spor 1 og 2 ble bøyd, samt at det ble påført omfattende skader på plattformen mellom spor 1 og 2.

Figur 7: Viser at det oppstod omfattende skader og forskyvning av sporet. Vognen som stoppet i spor 1 var fjernet da bildet ble tatt under oppryddingsarbeidet.

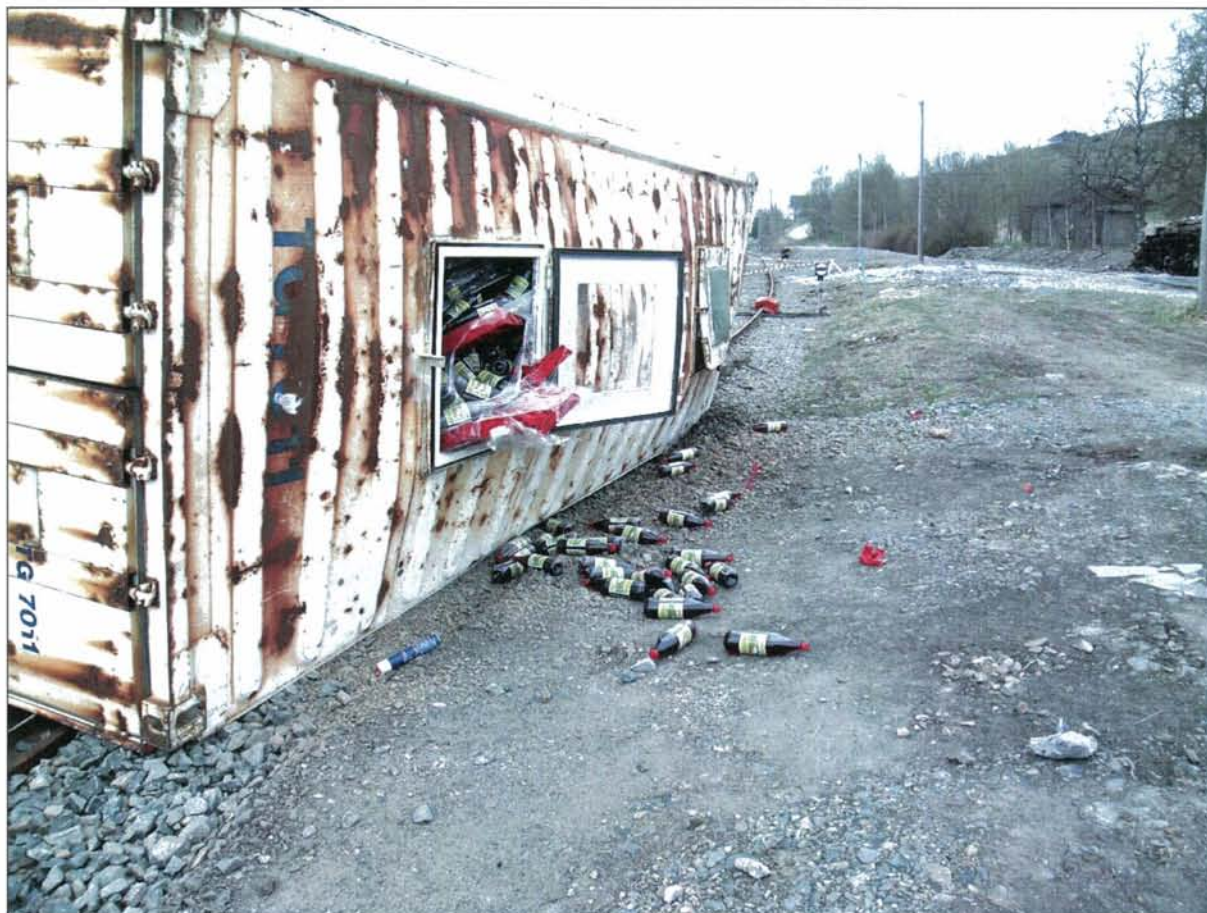
Containeren som falt av ble skadet. Det ble også skader på lasten som bestod av plastflasker med mineralvann (se figur 08).

Figur 8: Viser skader på containeren som falt av og deler av lasten som falt ut.

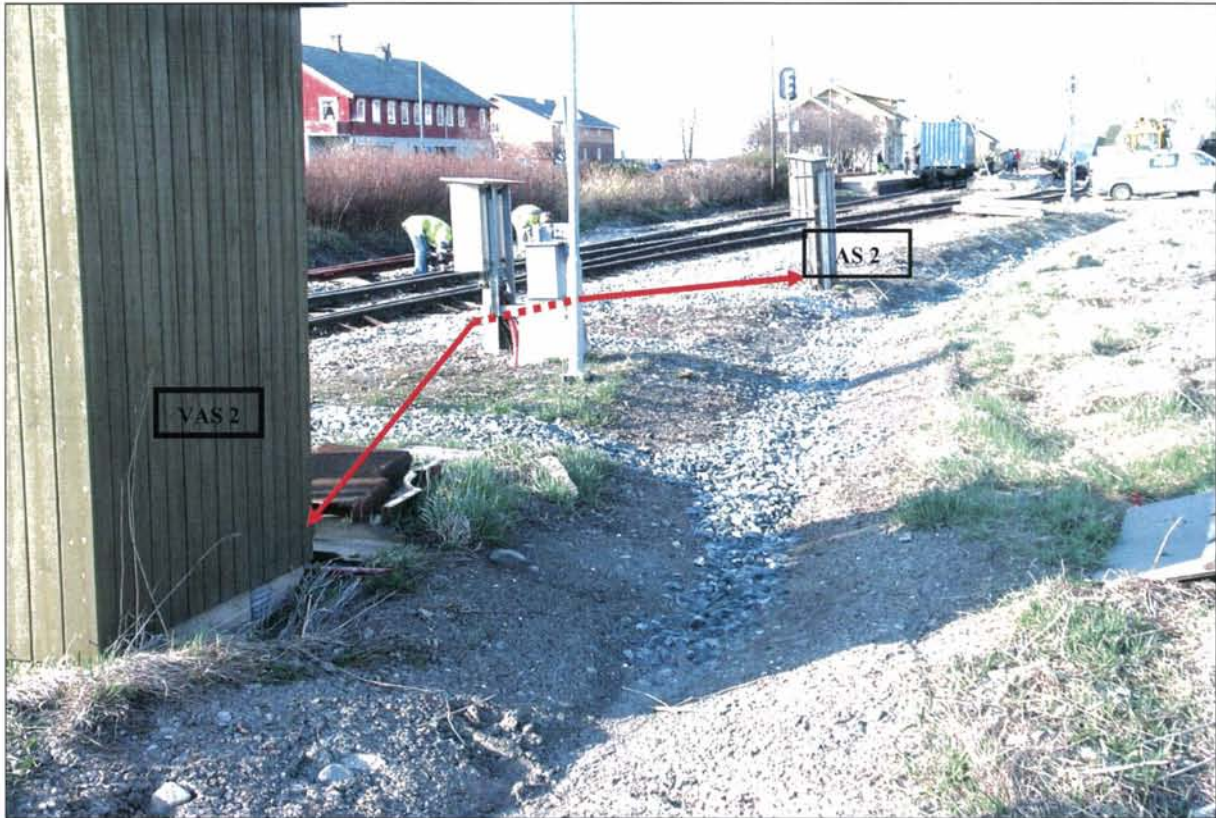
Figur 10: Viser trasèen hvor den defekte kabelen var nedgravd mellom veibomkiosk VAS 2 og apparatskap AS II.

En 7-leders kabel, type EEBE 7 x 1,5mm² som lå i kabelgrøft mellom VAS 2 og AS II (se fig. 10) ble isolasjonsmålt. Denne kabelen var defekt og isolasjonsmegger viste fullt utslag på lederne innbyrdes og mot jord.

Denne kabelen ble skadet etter en avsporing i sporvekselen i august 2003. Det ble da skjøtet inn en ny kabelstump på ca 3 meter og påsatt 2 stk. kabelmuffer. Etter utbedringen ble kabelen isolasjonsmålt og funnet i orden. Det har ikke blitt foretatt måling av kabelen etter den tid.

Kabelen ble etter avsporingen, som en straksløsning, skiftet ut med 3 nye separate kabler. Dette ble gjort for å unngå overslag mellom sikkerhetskritiske ledere i samme kabel.

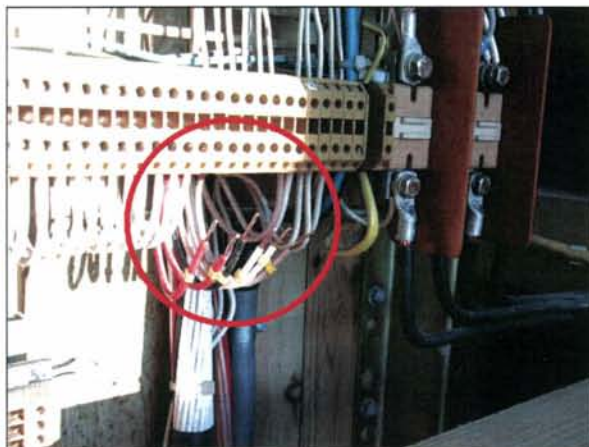
Grunnen til at kabelen ikke hadde blitt kontrollert var at den ikke var vurdert som en hovedkabel. Kabelen hadde ikke skillekniver montert (se fig. 11 og 12).

Figur 11: Viser kabelen etter utkobling fra klemlisten under kontrollmåling i veisignalkiosk VAS 2.

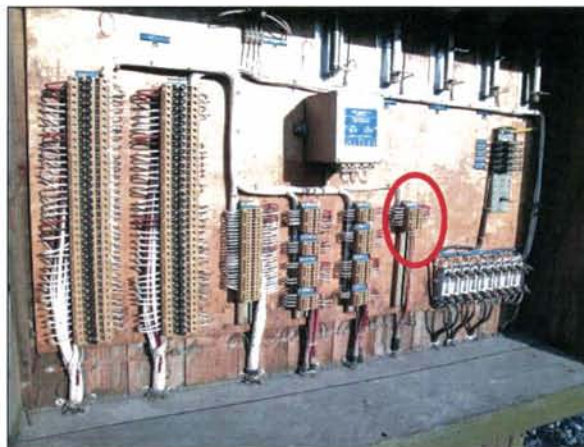
Figur 12: Rød ring viser tilkoblingen på den defekte kabelen i AS II.

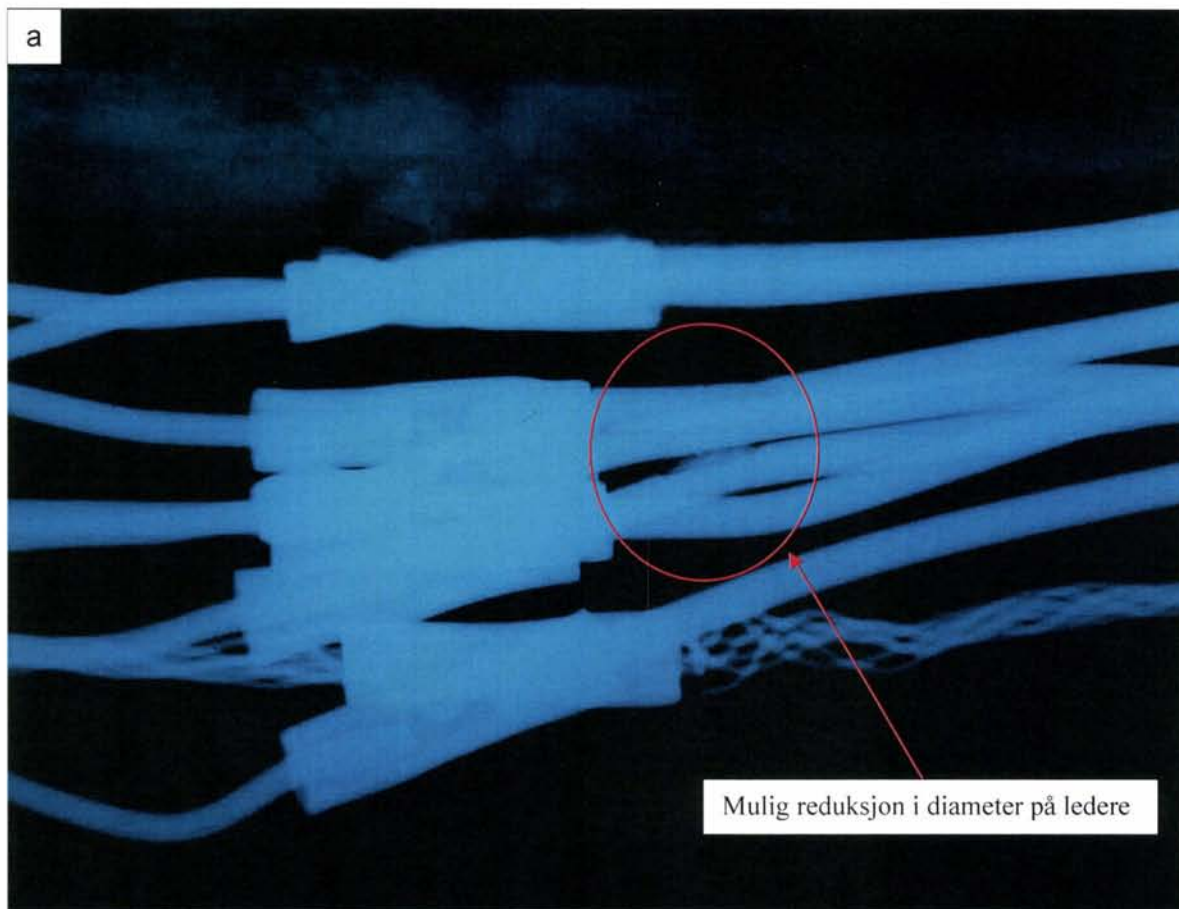
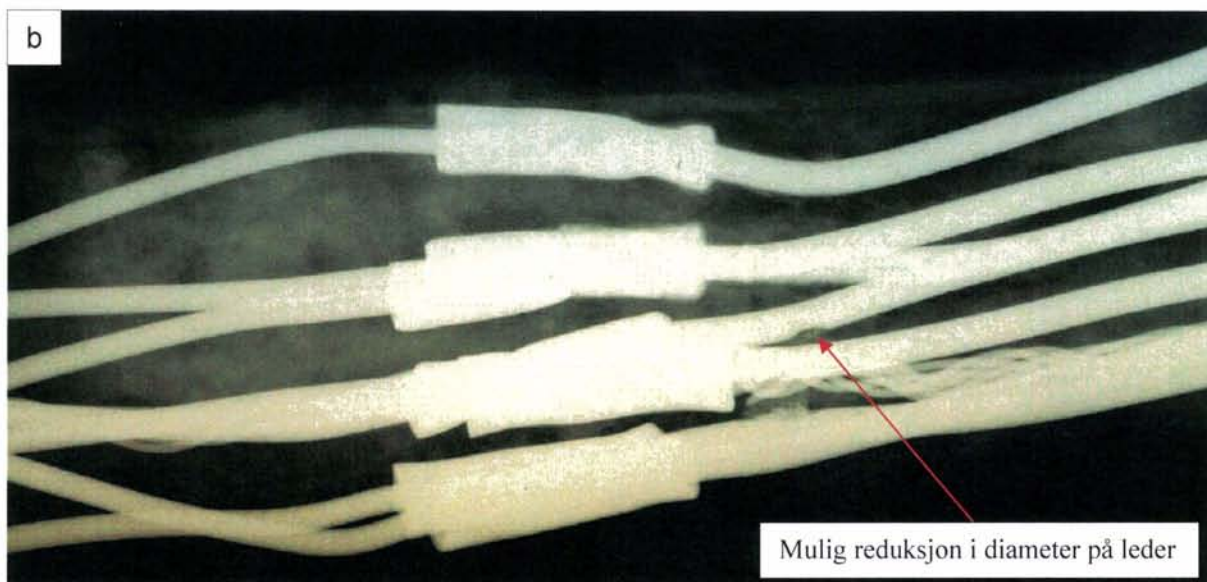
For å avdekke mulige kabelbrudd, ble det tatt en del nærbilder av kabelskjøtene ved ulike orienteringer. Som det fremgår av Figur 3ab kunne det i noen områder observeres antydninger til reduksjon av diameter på enkelte ledere.

Figur 3ab Røntgenbilde av kabelskjøt. Det kan observeres antydninger til reduksjon/innsnevring på enkelte ledere.

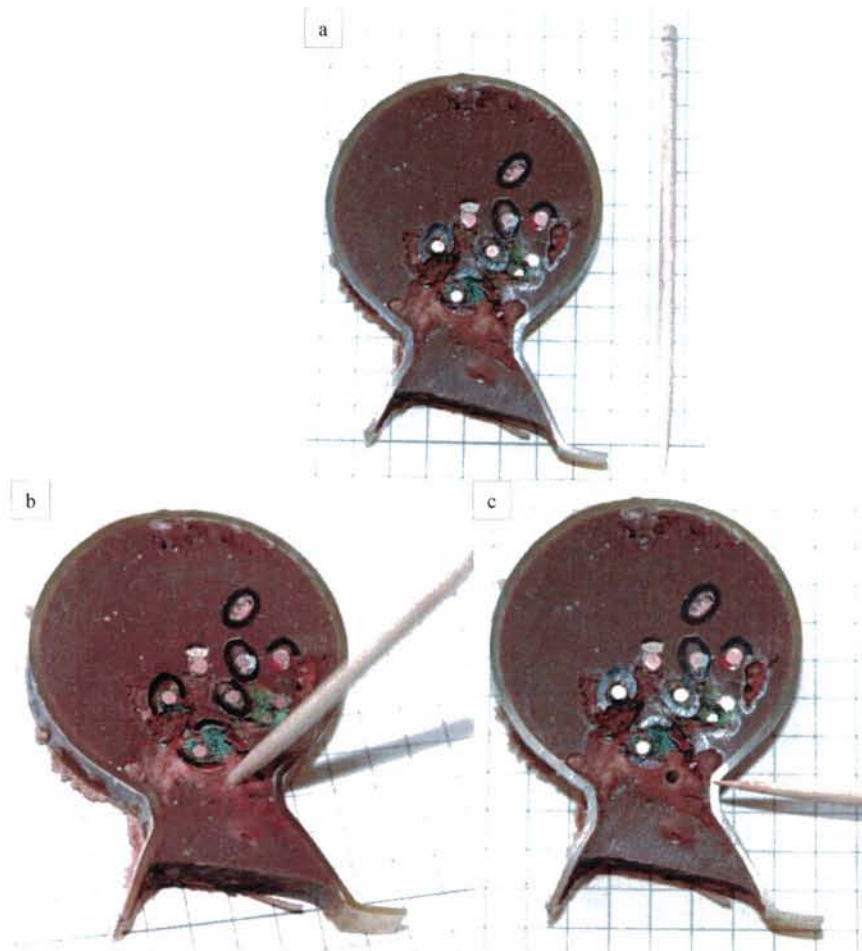
På bakgrunn av røntgenbildene, ble området med kabelskjøter snittet som vist i Figur 4. De enkelte snittflatene ble avfotografert som vist i Figur 5a-p. Under kappingen ble det observert at deler av innstøpningsmassen ikke var herdet (lyse områder i bildene). Dette er illustrert i Figur 6a-c der en tannpirker er satt ned i et uherdet område.

Figur 6 a-c Viser inntrykk av tannpirker i ikke herdet del av innstøpningsmaterialet til kabelmuffen.

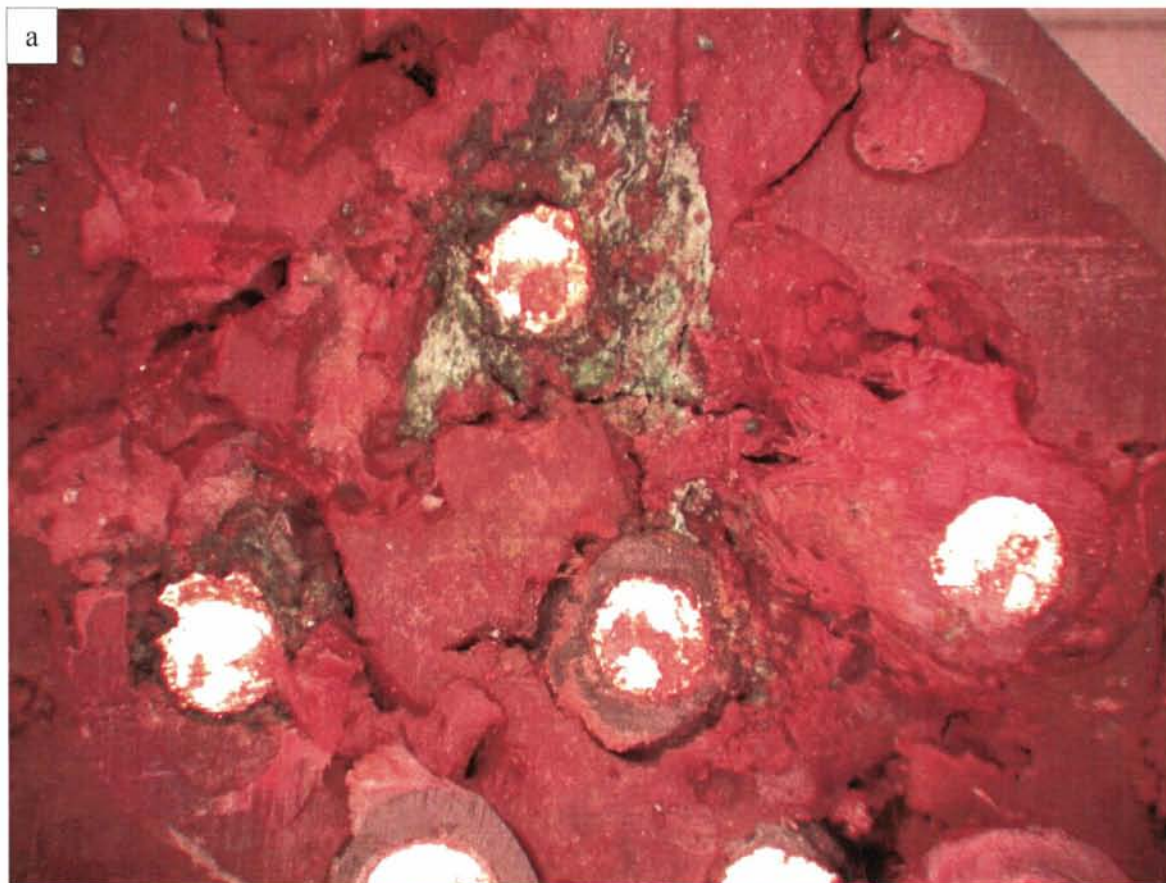
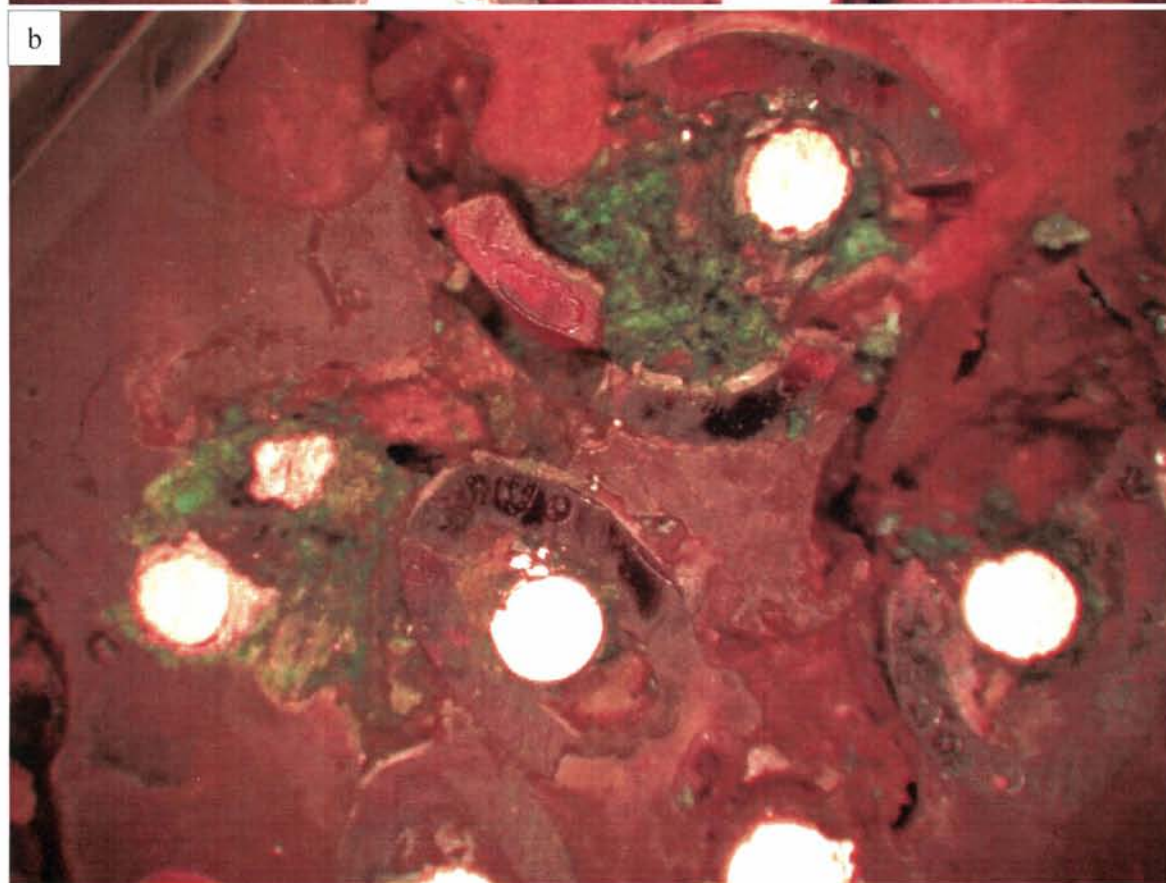
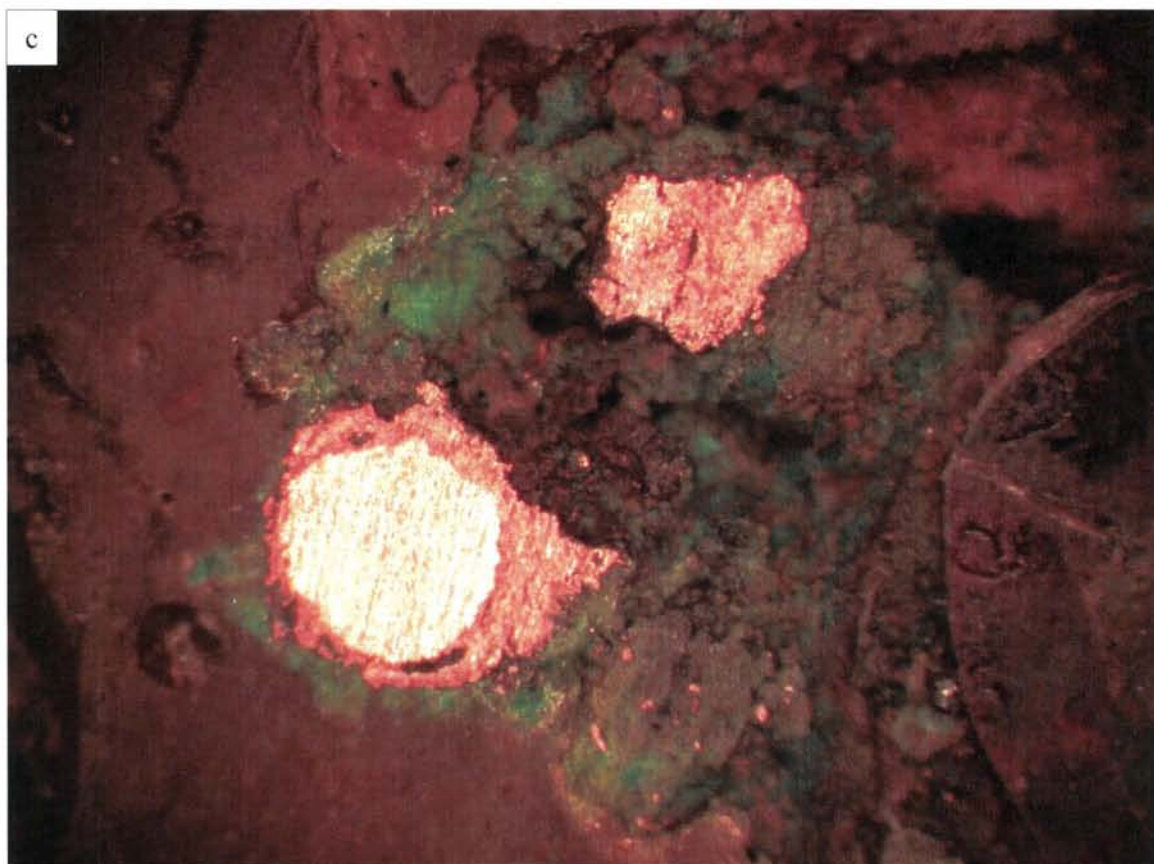
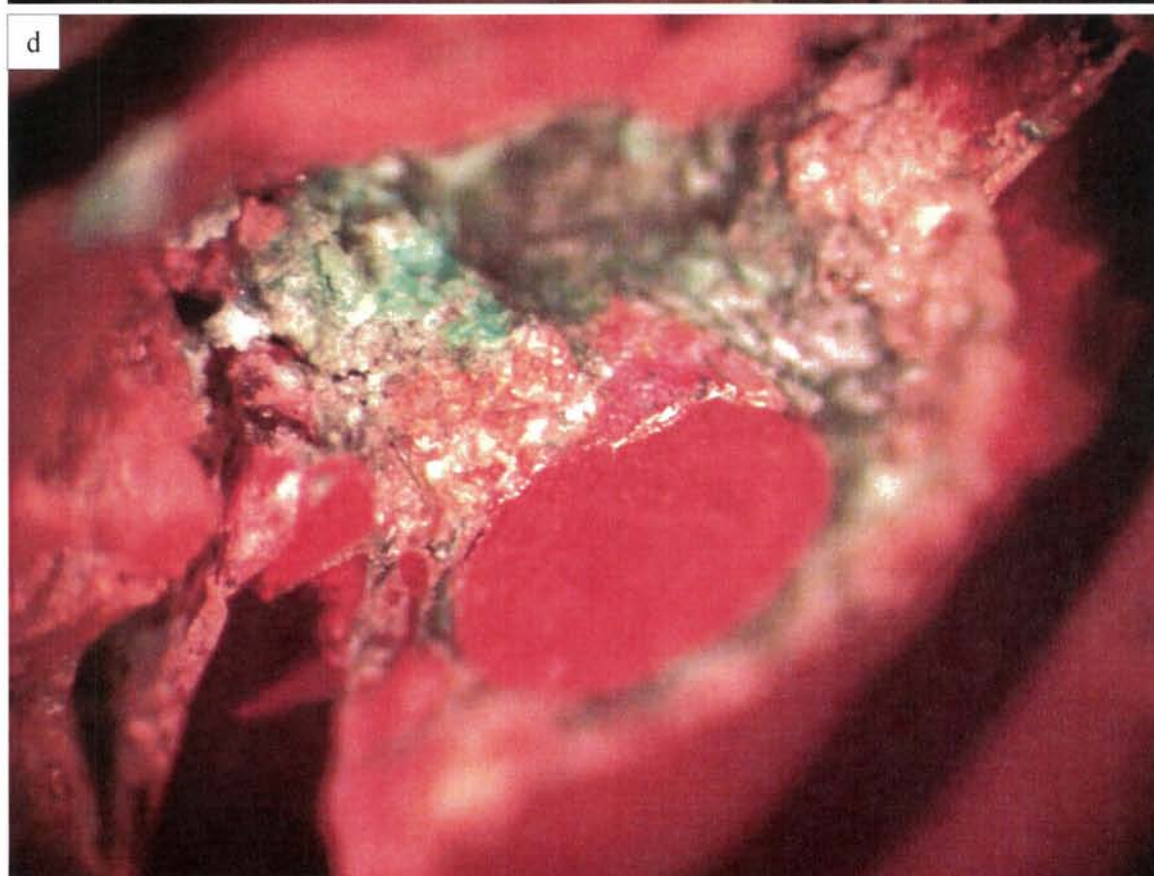
Området der lederskjøtene var plassert, hadde også mangelfull herding, og det kunne observeres irrdannelse på flere av lederne, slik det fremgår av bildene i Figur 7, tatt i stereolysmikroskop. Avstanden mellom lederne var også liten.

Figur 7 a-d: Ledere med tydelig irrdannelse observert i stereolysmikroskop på snitt vist i Figur 5k.

Den mottatte kabelmuffen viste mangelfull herding, og det kunne observeres tydelig irrdannelse på flere ledere. Den korte avstanden mellom lederskjøtene i kombinasjon med manglende herding, trolig som følge av fukt, er en sannsynlig årsak til de observerte overslagene mellom ledere i kabelskjøten.
