# RAPPORT

JB 2009/11

RAPPORT OM AVSPORING AV MALMTOG PÅ  
ØRTFJELL STASJON PÅ NORDLANDSBANEN DEN  
25. MAI 2009 MED TOG 5960

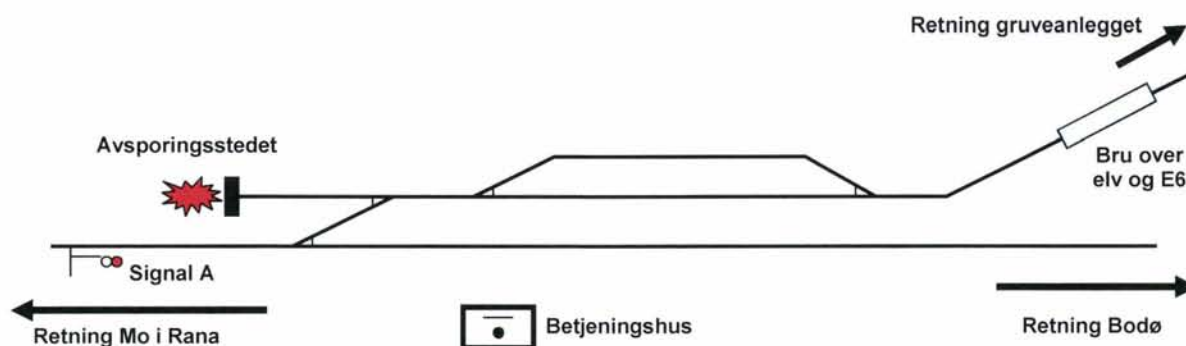
Figur 1: Skjematisk plan over Ørtfjell stasjon.

Trafikkstyrer (Txp) på Ørtfjell stasjon hadde ikke lagt over sporvekslene 1 og 4 til minus (avvikstilling) etter at nattoget til Trondheim hadde passert. Da malmtoget skulle kjøre ut fra Ørtfjell stasjon lå begge sporvekslene i feil stilling.

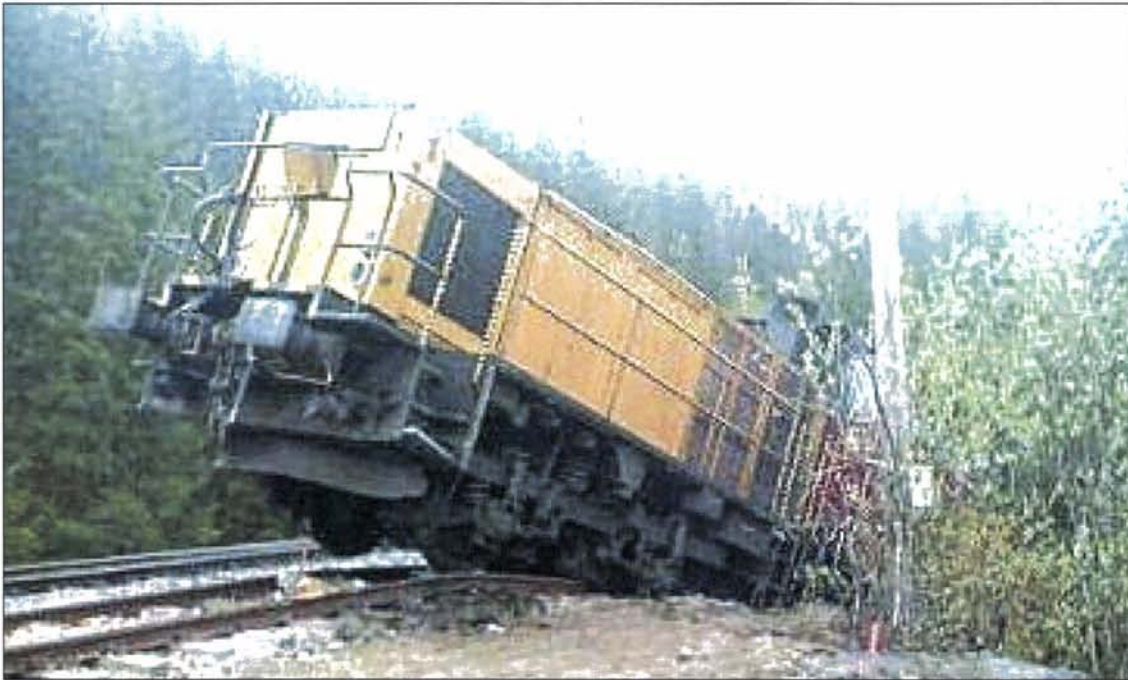
Mandag 25. mai 2009 kjørte malmtog 5960 gjennom en endebuttstokk på Ørtfjell stasjon og sporet av med lokomotivet. Dette havnet halvveis ned i en bratt skråning umiddelbart etter endebuttstokken.

Dette medførte at malmtoget istedenfor å kjøre ut i hovedsporet på Nordlandsbanen ble ledet inn i dekningsporet og kjørte gjennom en endebuttstokk. Lokomotivet havnet halvveis nede i en bratt skråning mens malmvognene ble stående på sporet.

Figur 2: Det avsporede lokomotivet etter at det hadde kjørt gjennom endebuttstokken.

Det oppstod skader på lokomotivets dieseltank, men ingen lekkasjer.

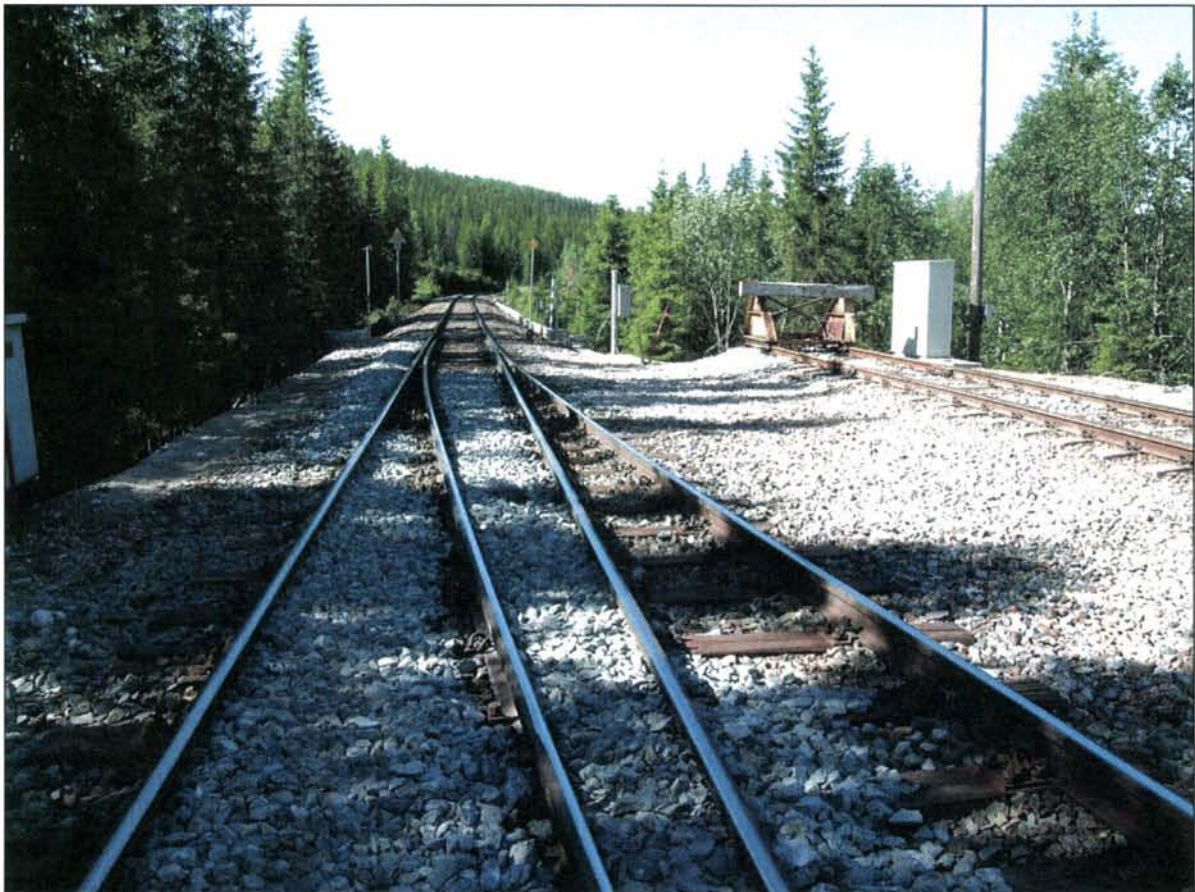
Figur 4: Viser Hovedsporet på Nordlandsbanen. Til høyre endebuttstokken som toget kjørte igjennom.

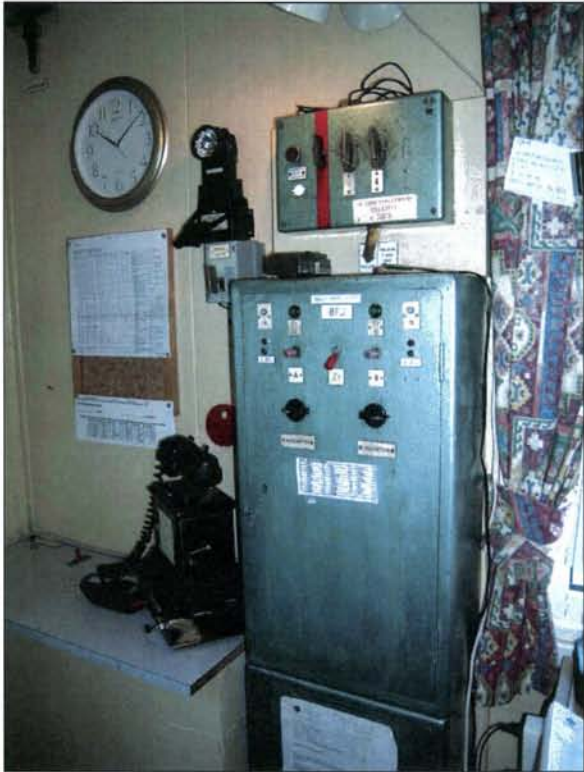
Figur 7: Stillerapparat for enkelt innkjøranlegg.

Det var et enkelt innkjørsignalanlegg på Ørtfjell stasjon. Denne anleggstypen har ingen barriere mot enkeltfeil og det er kun menneskelige faktorer som avgjør om ulykker inntreffer. Det har tidligere skjedd flere alvorlige hendelser ved at sporveksler har ligget i feil stilling ved denne stasjonen.

Havarikommisjonen mener at når det ikke finnes barriere mot enkeltfeil, bør Jernbaneverket prioritere utbygging av stillverk på stasjoner med denne type signalanlegg.

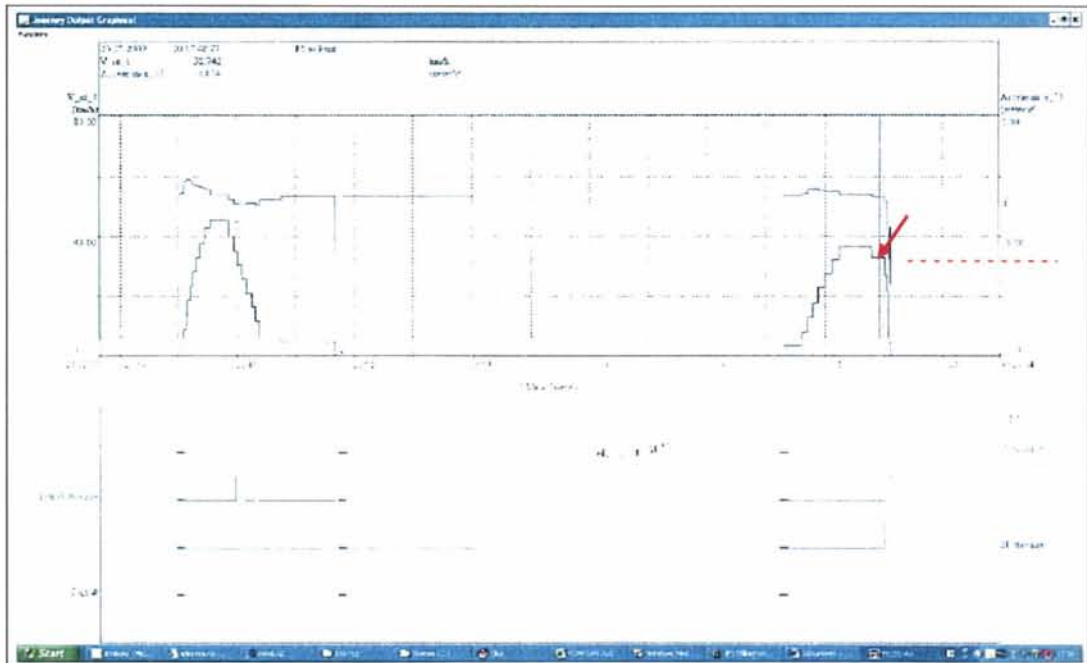
Figur 8: Utskrift fra Teloc. Pilen viser da nødbrems tas, og den stiplede røde linjen viser hastigheten.

Togets hastighet var 36 km/t da nødbrems ble foretatt. Det var 115 meter foran endebuttstokken.

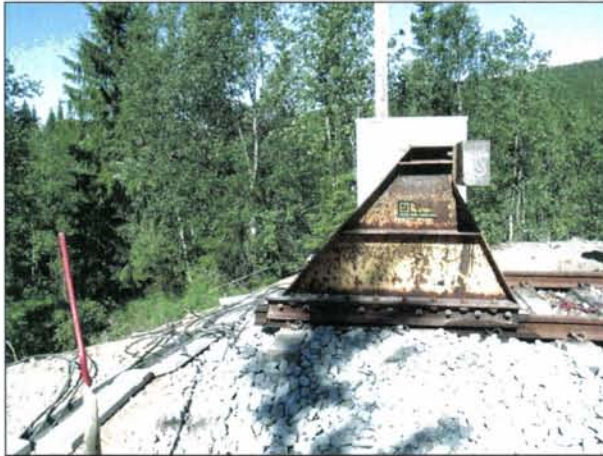
Det oppstod skader på endebuttstokk og skinnegangen, samt kabler og en kabelkanal som lå på baksiden av endebuttstokken. Det ble for øvrig ingen utslipp til miljøet.

Figur 9: Endebuttstokk med ødelagt kabelkanal.

Da lokomotivet kjørte gjennom og ødela endebuttstokken, som var plassert helt i enden av sporet, ble en nylagt kabelkanal med kabler til det fremtidige fjernstyringsanlegget ødelagt. Kabelkanalen krysset like bak endebuttstokken. Havarikommisjonen vil påpeke at det er uheldig å legge en kabelkanal på denne sårbare måten, og stiller spørsmål om Jernbaneverket hadde foretatt en vurdering av dette.

Brudd i disse kablene vil kunne forstyrre trafikken for Nordlandsbanen, når fjernstyringen for strekningen en gang er operativ.
