# RAPPORT

JB 2010/02

## RAPPORT OM JERNBANEULYKKE VED NATIONALTHEATRET STASJON DEN 7. JUNI 2009, TOG 3744

Tognummer:	Flytog nr. 3744
Involvert materiell:	BM 71003
Registrering:	Norsk
Eier:	Flytoget AS
Bruker:	Flytoget AS
Besetning:	Flytogfører og flytogvert
Passasjerer:	0
Havaristed:	Nationaltheatret stasjon
Havaritidspunkt:	Søndag 07. juni 2009 ca. kl. 1330

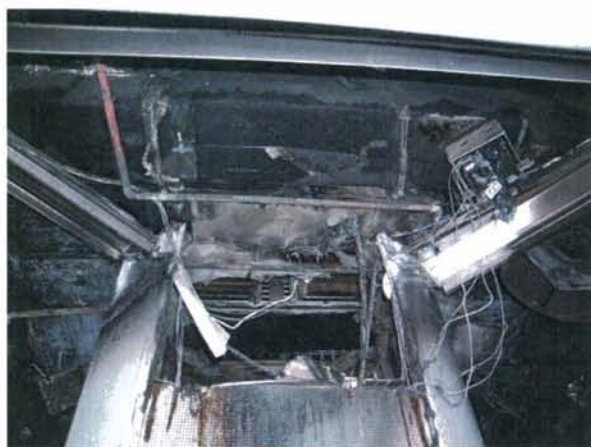
Det ble registrert store brannskader i toppen av bagasjesøylen og i taket i vestibyle nr 2 i vogn BM 71003. Videre ble det registrert relativt omfattende røykskader og skader fra slukningsarbeidet i sitteavdelingene i denne vognen. I de øvrige vognene i togsettet ble det registrert noe røykskader.

Figur 1 Brannskader i toppen av bagasjesøylen og taket i vestibyle 2 i BM 71003.

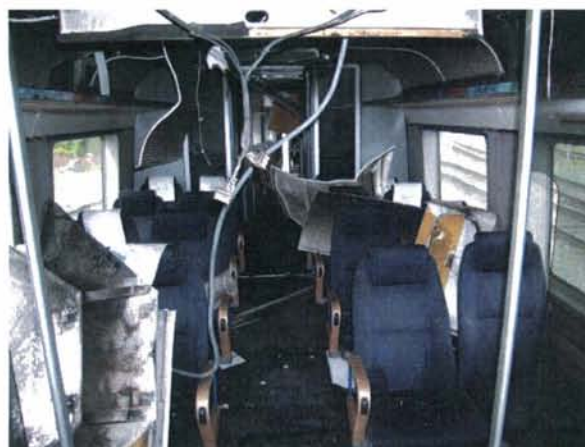
Figur 2 Røykskader og skader etter slukking i passasjeravdeling en i BM 71003.

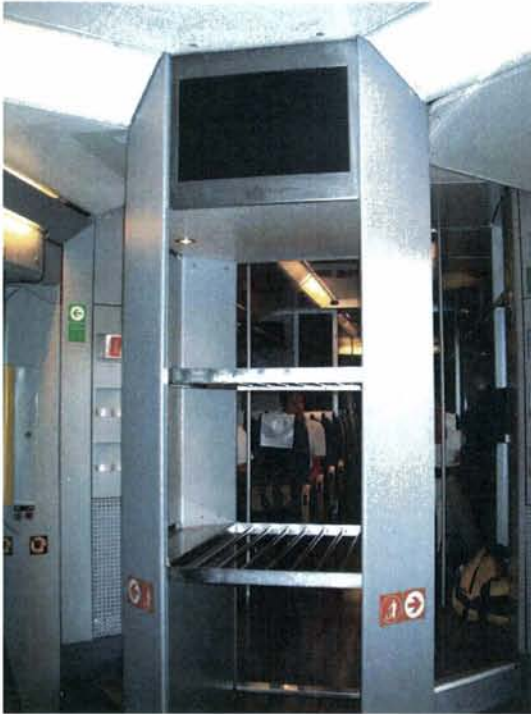
Figur 3: Bagasjesøyle med monitor i togets vestibyle.

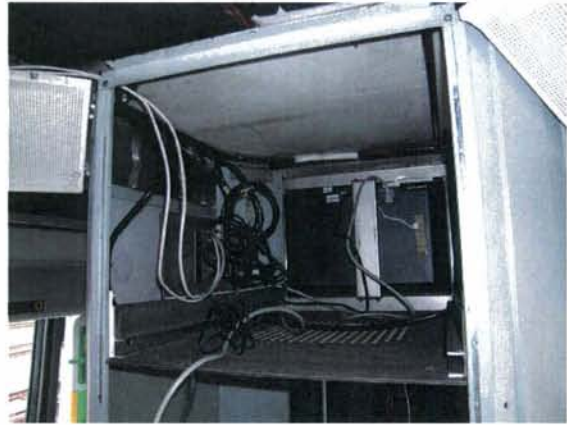
Figur 4: Den ene monitoren er demontert. I rommet mellom monitorene finnes ledninger og utstyr for strømtilførsel og signaltilførsel. Over dette rommet finnes varme- og kjøleelementene i togets HVAC-anlegg.

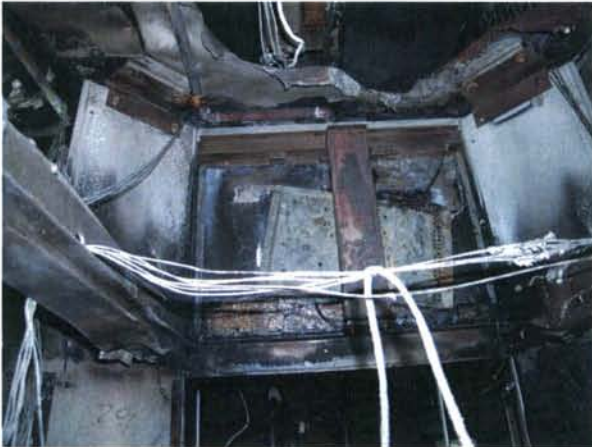
Monitorene, ledninger for strøm og signaltilførsel, samt ledninger og transformatorer for belysning var alle sterkt brannskadet. Skilleplaten mellom HVAC-anleggets luftkanal og rommet mellom monitorene i bagasjesøylens øvre del var gjennombrøt (smeltet). Tilførselsledninger og styringsrelé for HVAC-anleggets varmeelement var også sterkt brannskadet. Dette reléet sitter i taket i vestibylen utenfor området som dekkes av bagasjesøylen.

Figur 5: Bakveggen av en monitor etter brannen. I toppen av bilde sees at skilleveggen mot varmeelementene er smeltet.

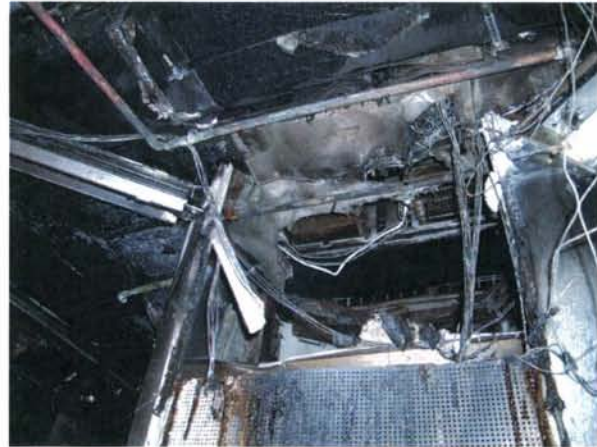
Figur 6: Bagasjesøylen sett fra siden mot inngangsdøren. Polykarbonatplaten som dekket øvre del av sideveggen har smeltet og brent opp.
