## FORELØPIG RAPPORT MED UMIDDELBAR SIKKERHETSTILRÅDING

### JERNBANEULYKKE ALNABRU - SJURSØYA DEN 24. MARS 2010

AVGITT 3. MAI 2010

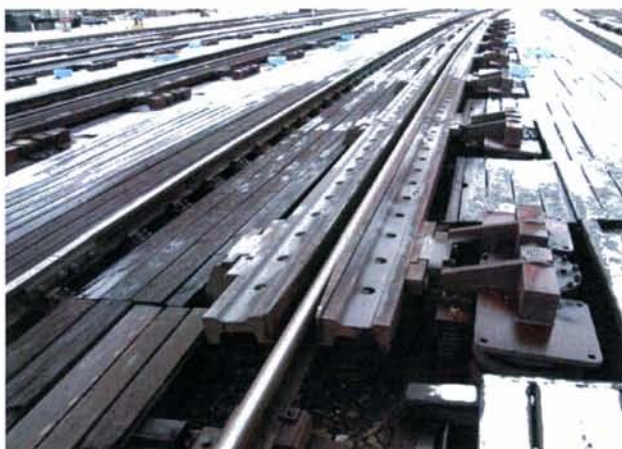
Figur 5 Fastholdebremsen er en bjelkebrems som klemmer mot vognhjulen

Fastholdebremser og nedfiringbremser i spor A5 ved Alnabru S ble undersøkt den 24. mars 2010 sammen med representanter fra politiet. Etter inspeksjon og dokumentasjon av tilstanden ble det foretatt en enkel funksjonstest ved å tilsette og deretter løsne bremsene. Det ble under disse undersøkelsene ikke funnet forhold som tydet på teknisk svikt i bremsene. Det ble heller ikke funnet merker i nedfiringbremser som tydet på at vognene hadde "klatret" opp av bremsen.
