# RAPPORT

JB 2009/10

## RAPPORT OM SAMMENSTØT MELLOM ARBEIDSTOG 59007 OG TOG 9909 PÅ KATTERAT STASJON ONSDAG 25.02.2009

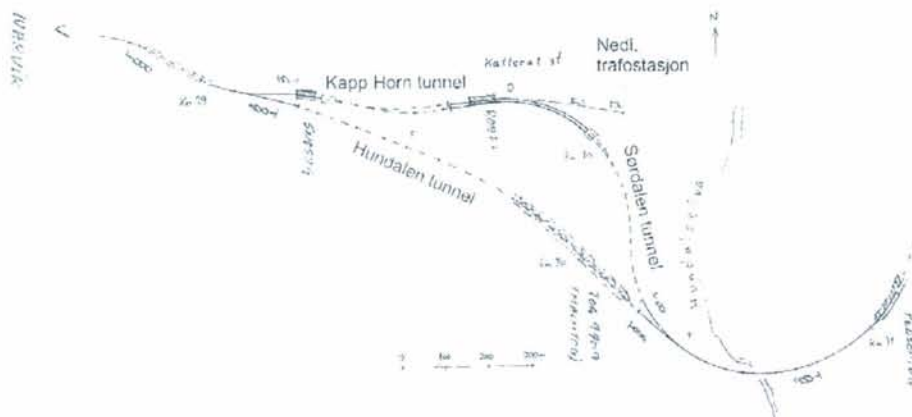
Sporene på Katterat stasjon ligger i til sammen tre tunneler. Spor 1 går gjennom Kapp Horn og Sør dalen tunneler, mens spor 2 går gjennom Hundalstunnelen. Sammenstøtet inntraff inne i Hundalstunnelen. Denne er utstyrt med lyspunkter gjennom hele tunnelen. På tidspunktet for sammenstøtet var hvert fjerde lyspunkt tent.

Stasjonens utforming med deler av begge togsporene ført i tunnel gjør stasjonen spesiell da togbevegelser og pågående arbeider ikke er synlig for lokomotivførere og annet personale som opererer på stasjonen.

Figur 2: Skjematisk skisse av Katterat stasjon. De stiplede linjene indikerer hvor sporene går i tunnel. Skraveringene indikerer malmtoget 9909, arbeidstog 59007 og persontog 90.

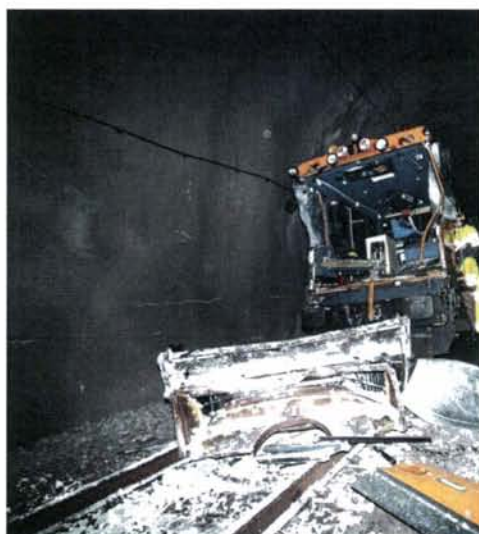
I sammenstøtet knakk koblingsstangen mellom enhetene, og snøsuget ble klemt inn i malmvognens automatkobbelt og ble hengende på dette. Selve snøsuget med snøutkastet ble trykket inn i fronten på lastetraktoren slik at hele fronten, som vesentlig bestod av glass, ble pulverisert. Personene i begge maskinene ble kastet rundt inne i førerrommene. Alle ble ganske mørbanket, men ingen alvorlig skadet.

Både involvert Robel lastetraktor og Lameco snøugemaskin fikk omfattende skader, men begge maskinene vil bli reparert.

Figur 3: Bilde av lastetraktoren etter sammenstøtet.

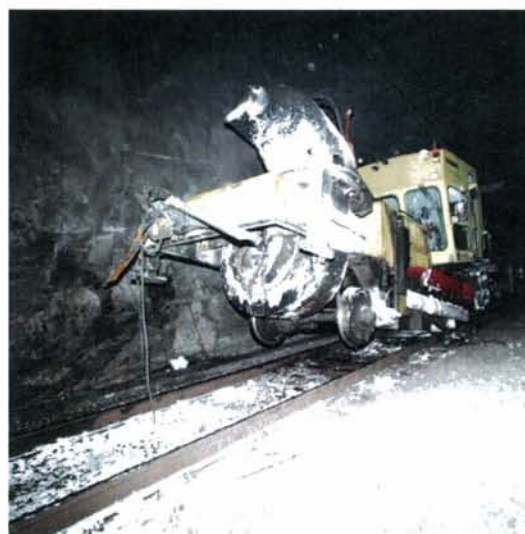
Figur 4: Bilde av snøsuget, sett fra lastetraktoren, etter sammenstøtet.

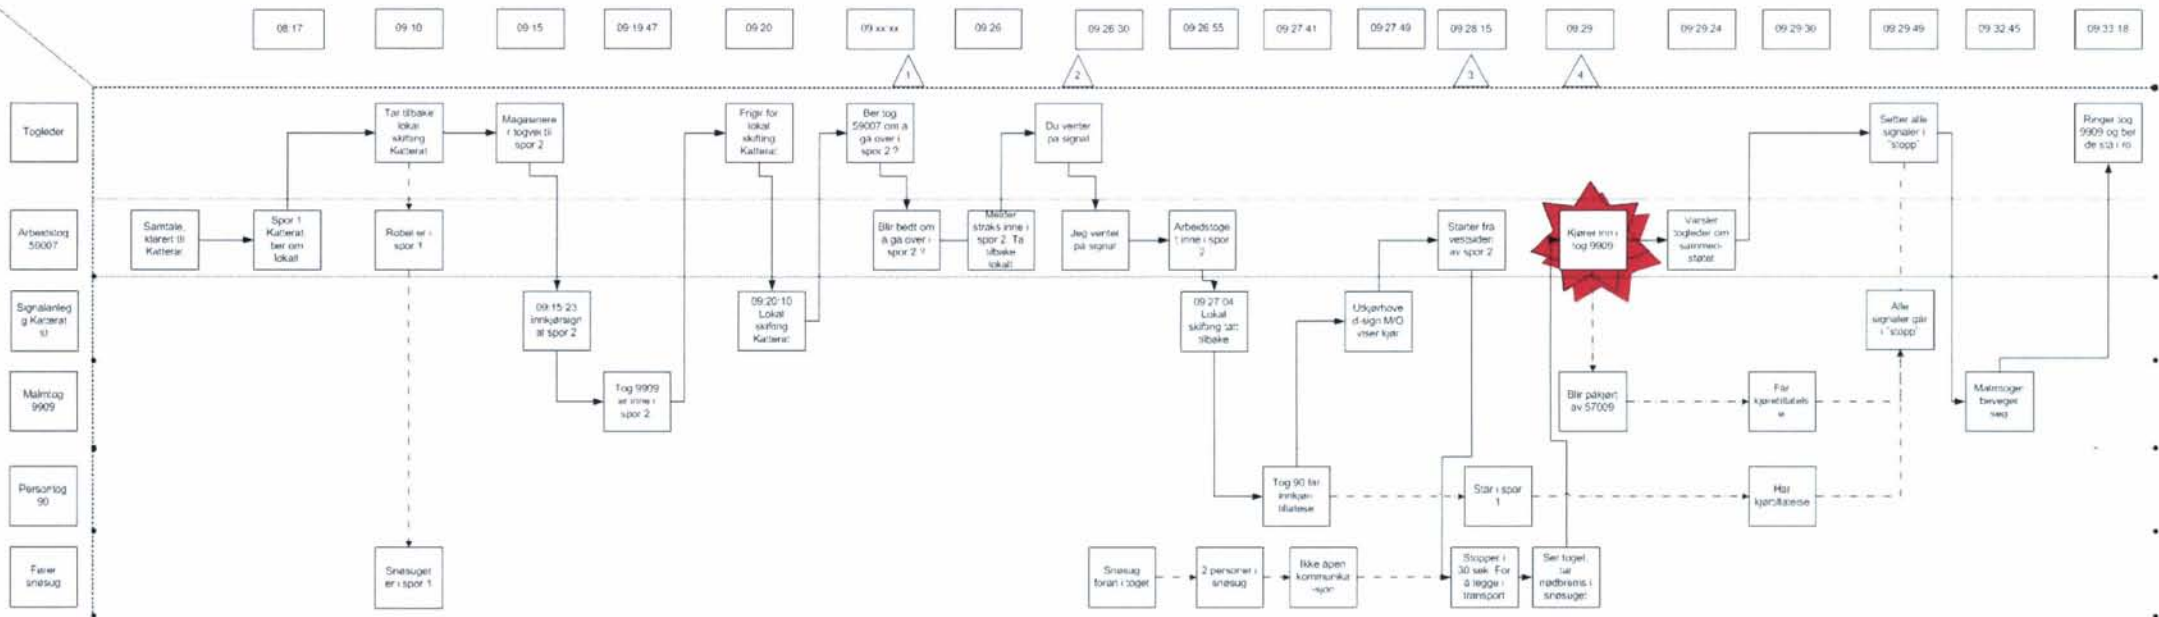
### Vedlegg A: STEP-analyse

1. Blev 57009 bedt om å gå til spor 2? Hva ble sagt?
  2. Får besked om å vente på signal. Hva innebærer det?
  3. Starter å kjøre fra vestsiden av spor 2. uten nærmere kjøreordre?
  4. Kjører inn i tog 9909
- Varslet om innfall tog forvise
  - Skiftning uten skifteblåse
  - Snesug hindrer visuell framføring
  - Du venter på signal - hvilket signal?
  - Funksjonell tog - stilt
  - Sikker jobb analyse (kompe hendelse kan ses på som er slik analyse. hva ble gjort? - hvorfor ikke?)
  - Fraseologi - kommunikasjon mellom lokfører og togleder
  - Hvilken rolle har personal i snesug (utdikk, bremsmann, lokfører)
  - Kjøretorden til tog 57009
  - Manglende samstemte opplysninger til lokfører
  - Bacterkapasitet på registreringsterminal på Robel
  - Mangler eyeskyllevann

- Opphold på 1 min 22 sekunder å ha kommet inn i spor 2
- Etter 40 sekunder stopper arbeidstog i 40 sekunder for å legge snesug i transport
- Holder 33 km/h da lokfører tar nødbrans og kjører inn i malmtoget
