RAPPORT

JB 2009/05

RAPPORT OM JERNBANEULYKKE PÅ ROA-HØNEFOSSBANEN MELLOM HVAL OG HØNEFOSS TOG 5505 25.07.2008

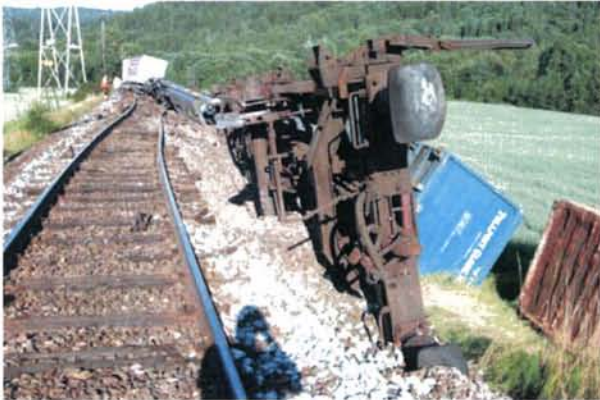
Figur 1: Avsporede og veltede vogner sett bakover i toget.

Vogn nr 7, 8 og 9 hadde veltet mot venstre og lå i fyllingsrampa ned mot åkeren. Containerne og en semitrailer som var lastet på disse vognene hadde falt av og lå i åkeren. Vogn nr 10 stod hovedsakelig i sportraseen, men hadde sporet av med alle hjul. Vogn 11 stod i sportraseen, men hadde sporet av med de to første boggiene. Den siste boggien hang så vidt på skinnestrengen.

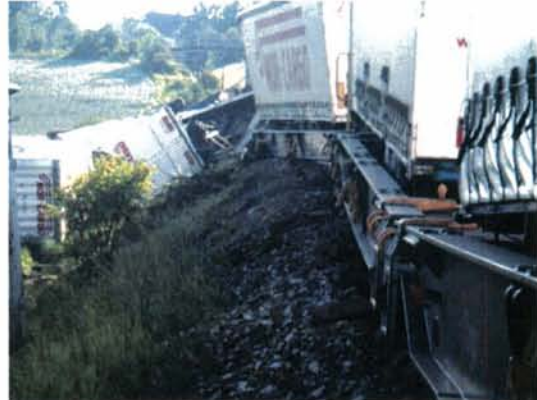
Figur 2: Avsporede og veltede vogner sett forover i toget.

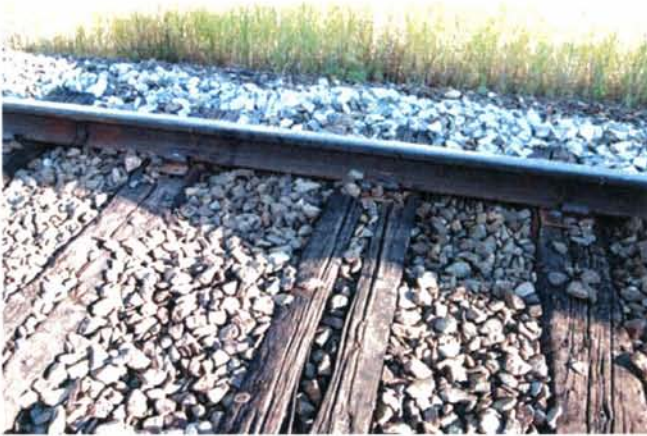
Havarikommisjonen mener at årsaken til avsporingen var en lokal økning i sporvidden på avsporsingsstedet på grunn av dårlige sviller. Svillenes generelt dårlige tilstand kan ha blitt forverret ved den pakkingen som ble utført før målevognskjøringen i juni, og store trykkrefter i skinnene på grunn av temperaturen kan ha vært en medvirkende faktor på ulykkesdagen.

Mellom km 86,890 og 87,395 lå sporet på tresviller med Hey-Back fester, mens det på begge sider av dette partiet lå betongsviller. I følge merkene på tresvillene ble disse lagt inn i 1961. Mange av svillene bar preg av "tidens tann" og ble vurdert å være i dårlig tilstand. En del svilleskruer hadde falt ut og det manglet fjærringer på noen steder. Det var ikke lagt inn strekkbolter. Strekningen har skinner med profil 49E1, kvalitet R200. Sporet lå i pukkballast av bra kvalitet. Sporet ble sist pakket før målevognskjøringen i juni 2008.

Figur 4: Tresvillene fra 1961 var generelt i dårlig forfatning.

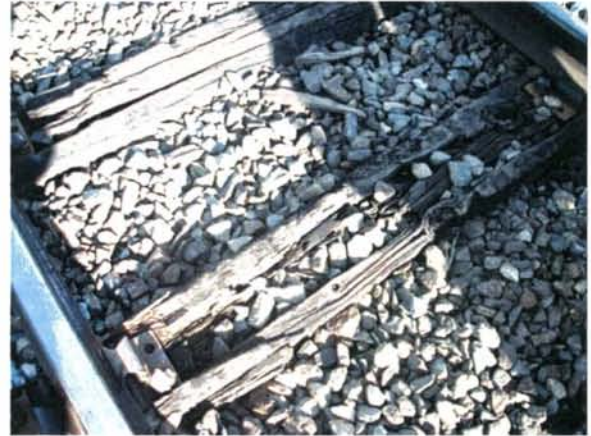
Figur 5: Flere tresviller i dårlig forfatning.

Ved km 86,96 ble det funnet avsporingmerker på høyre skinne som tydet på at et hjul hadde falt ned på innsiden av skinnestrengen i dette området. De påfølgende sviller viste økende grad av ødeleggelse fra hjulets flenser inntil svillene var totalt ødelagt og skinnestrengene ikke lenger hadde forbindelse gjennom svillene.
