RAPPORT

JB 2009/06

RAPPORT OM ALVORLIG JERNBANEHENDELSE PÅ NORDLANDSBANEN NORD FOR STJØRDAL STASJON TOG 449 27.07.2008

Avgitt dato: 02.07.2009
JB Rapport: 2009/06

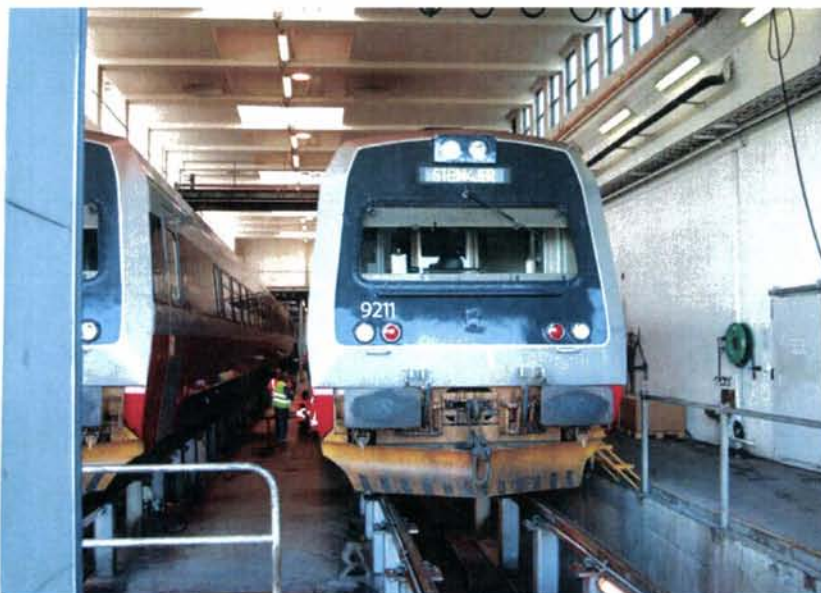
Figur2: Viser bilde av togsettet.

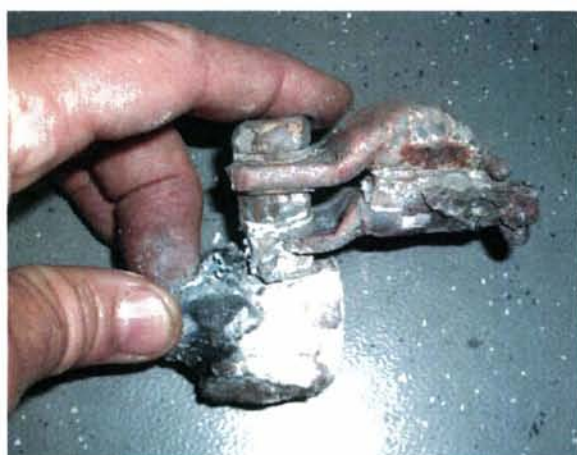
Den tekniske undersøkelsen ble i hovedsak rettet mot koblingsboksen og kablene for generatoren, da tydelige spor viste at det var der brannen sannsynligvis hadde startet. Koblingsboksen ble åpnet og det ble konstatert at kabelskoene var løse, noe som kan tyde på at disse ikke hadde blitt tilstrekkelig festet til koblingsbrettet etter komponentrevisjonen. Den manglende innfestingen ga mulighet for lysbuer med påfølgende varmeutvikling. Ut fra dette kan man med stor sannsynlighet anta at varmeutvikling hadde startet her.

Figur 3: Viser koblingspunkt i koblingsboks.

En av de bakenforliggende årsakene til brannen synes å være mangler knyttet til sluttkontroll etter revisjon og vedlikehold av generatoren. Revisjon og vedlikehold av generatore utføres av eksterne firma. De løse kabelskoene kan skyldes at disse var av feil type, at de var feil montert eller at det var manglende tiltrekking av mutterne i tilkoblingsboksen etter komponentbytte. Dette er forhold som etter havarikommisjonens mening må være beskrevet i operatørselskapets sikkerhetsstyringssystem, og som følgelig en god sluttkontroll ville ha avdekket.

Havarikommisjonen er kjent med at NSB AS har iverksatt tiltak som skal forhindre at det oppstår feil på generatorkoblingen. Tiltaket omfatter både mottaks- og sluttkontroll av reviderte og reparerte generatorer, samt sikring av tilkoblinger og innfesting av kabler. Selskapet har også gjennomført kontroll av tilkoblingsboksene på generatorene i alle tog type 92.

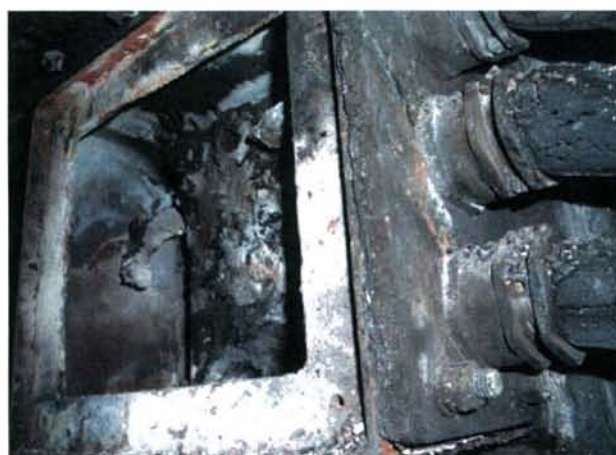
Tirsdag 29. juli 2008 ble togsettet undersøkt på Marienborg verksted av SHT sammen med personale fra NSB AS og Mantena AS. Undersøkelsen avdekket skader på en av togets generatore, koblingsboks, kabler, kjøleluftkanal, gummibelg samt brannskader på undersiden av motorvognen og på innvendige paneler.

Figur 4: Viser koblingsboks.
