# RAPPORT

JB 2010/01

## RAPPORT OM ALVORLIG JERNBANEHENDELSE PÅ STRYKEN STASJON, GJØVIKBANEN, 12. FEBRUAR 2009

## RAPPORT OM ALVORLIG JERNBANEHENDELSE PÅ STRYKEN STASJON I FORBINDELSE MED SNØ OG IS PÅ SPORET.

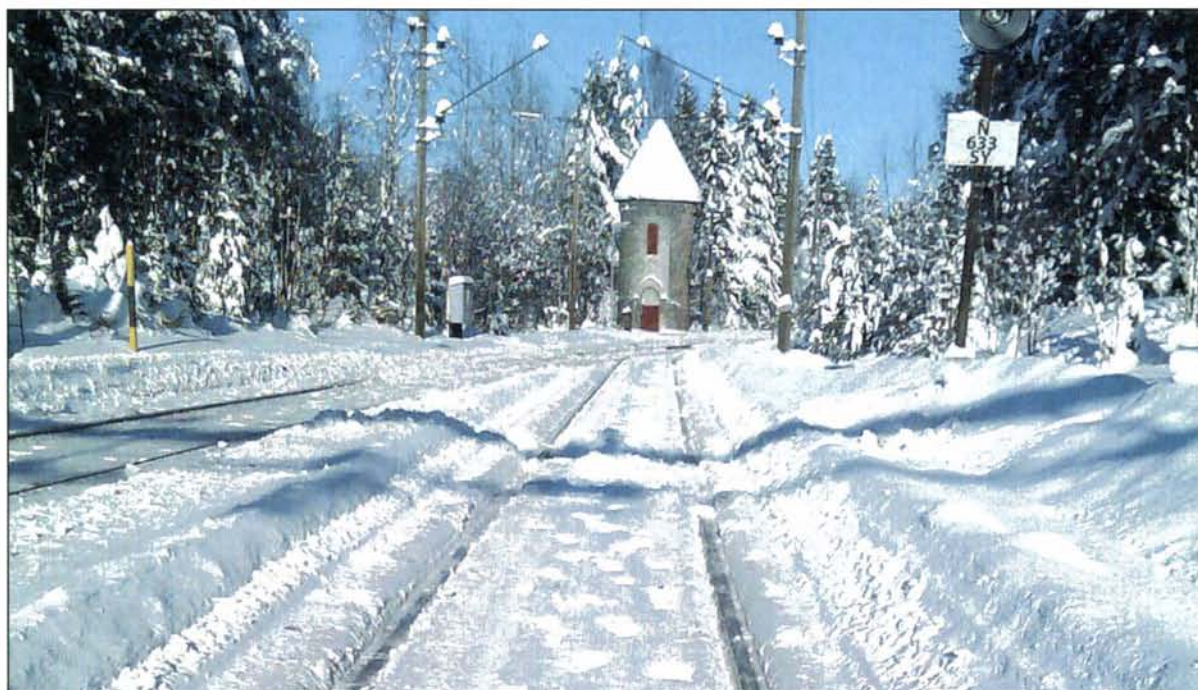
Figur 2: Bilde som viser snøforholdene inn i spor 02, fotografert samme dag etter at den alvorlige hendelsen inntraff. (Kilde: Olav Haugen, Jernbaneverket)

Det var mye snø i spor 2 på Stryken stasjon. Det var uklart når sporet sist var ryddet forut for hendelsen.

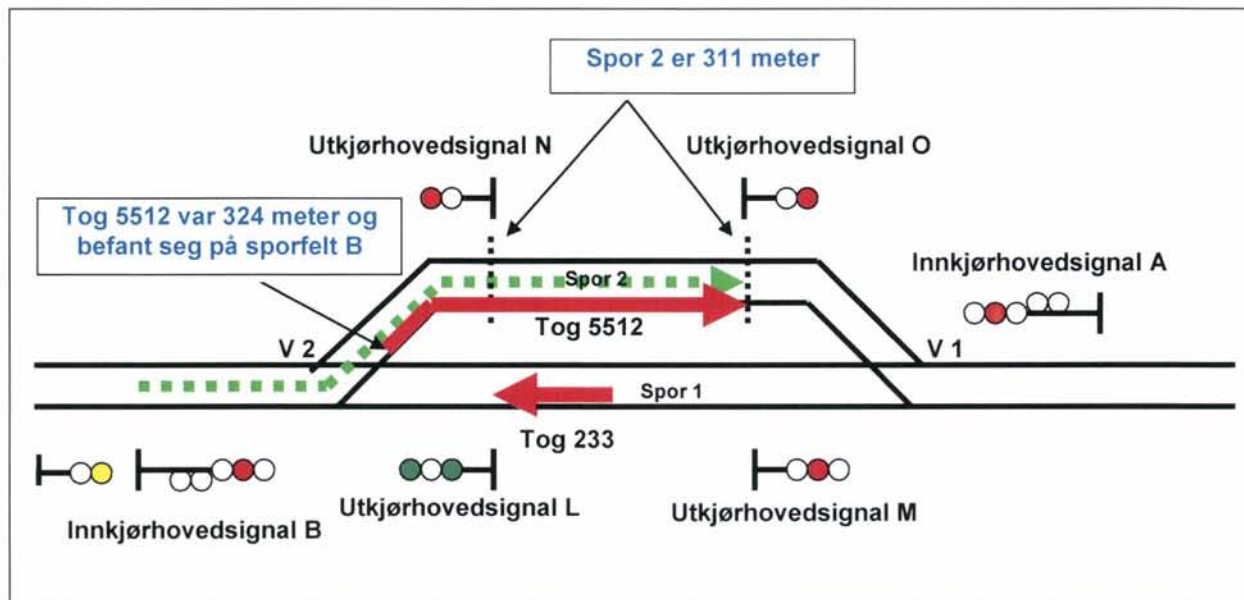
Figur 3: Situasjonsbilde av kryssingen på Stryken stasjon.

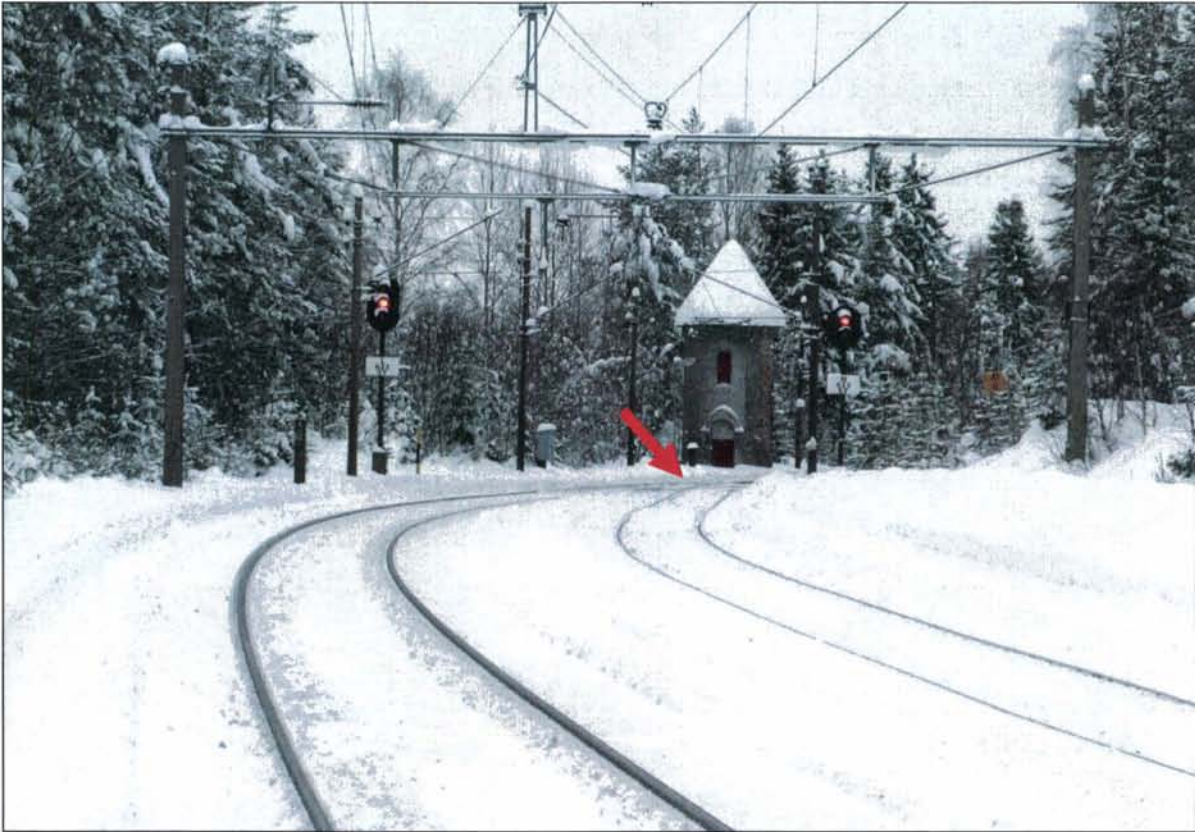
Årsaken til at den bakerste vognen ikke kortsluttet sporfeltet var at det lå komprimert snø og is på skinnene. Det oppsto da et isolerende lag mellom hjul og skinne.

Figur 4: Bilde mot sporveksel 2. Sporet til venstre er gjennomkjørsporet, og sporet til høyre viser stedet som godstog 5512 kjørte inn og stoppet. Den siste vognen stoppet i området ved den røde pilen.

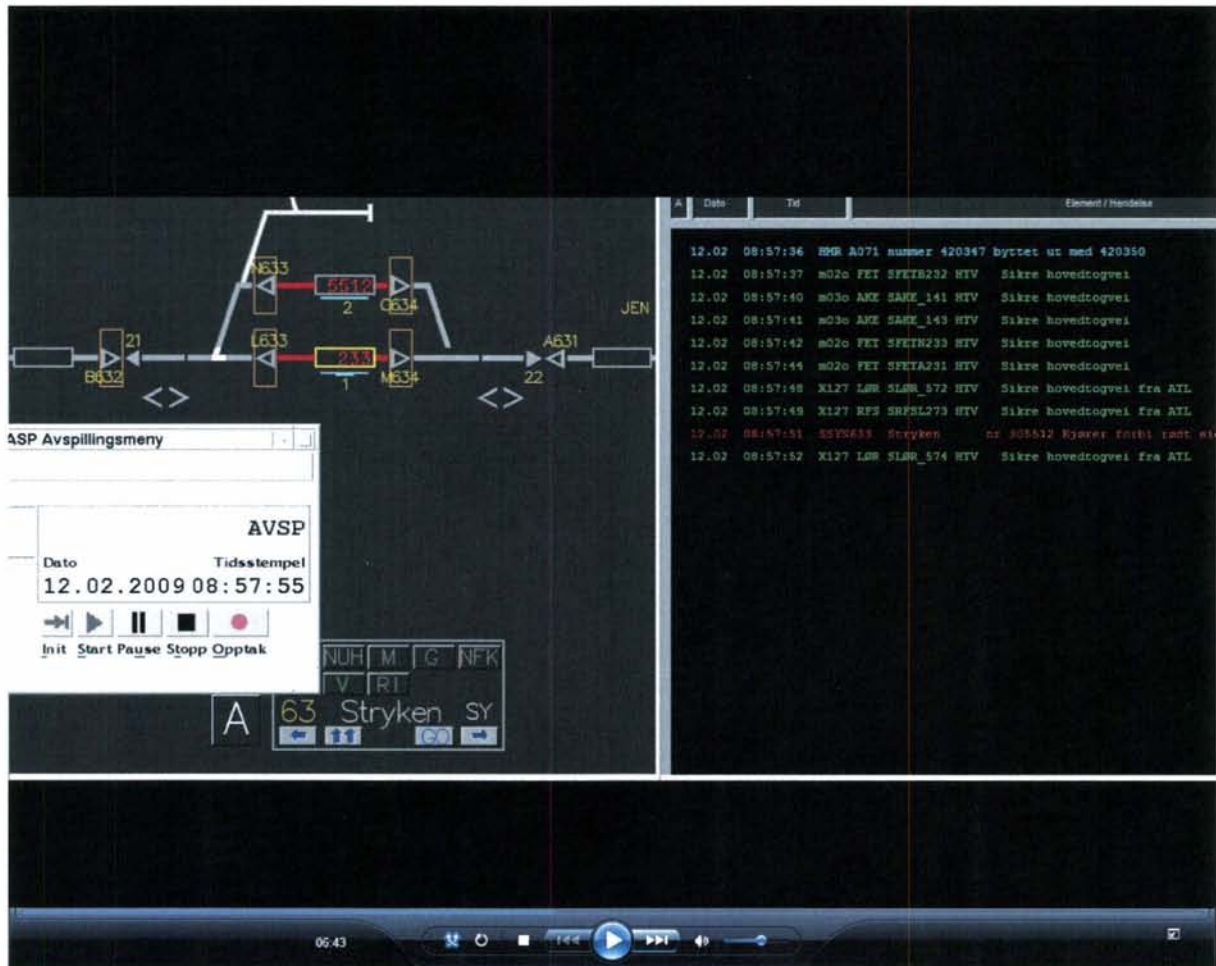
CTC loggen viste at sporfelt B blunket besatt/ubesatt under innkjøringen av godstog 5512, og ble permanent fritt etter at toget hadde stoppet og bakerste vogn fortsatt befant seg på sporfeltet.

Figur 7: På panelet til togleder vises at sporfelt B blir fritt etter innkjøringen av godstoget i spor 2.

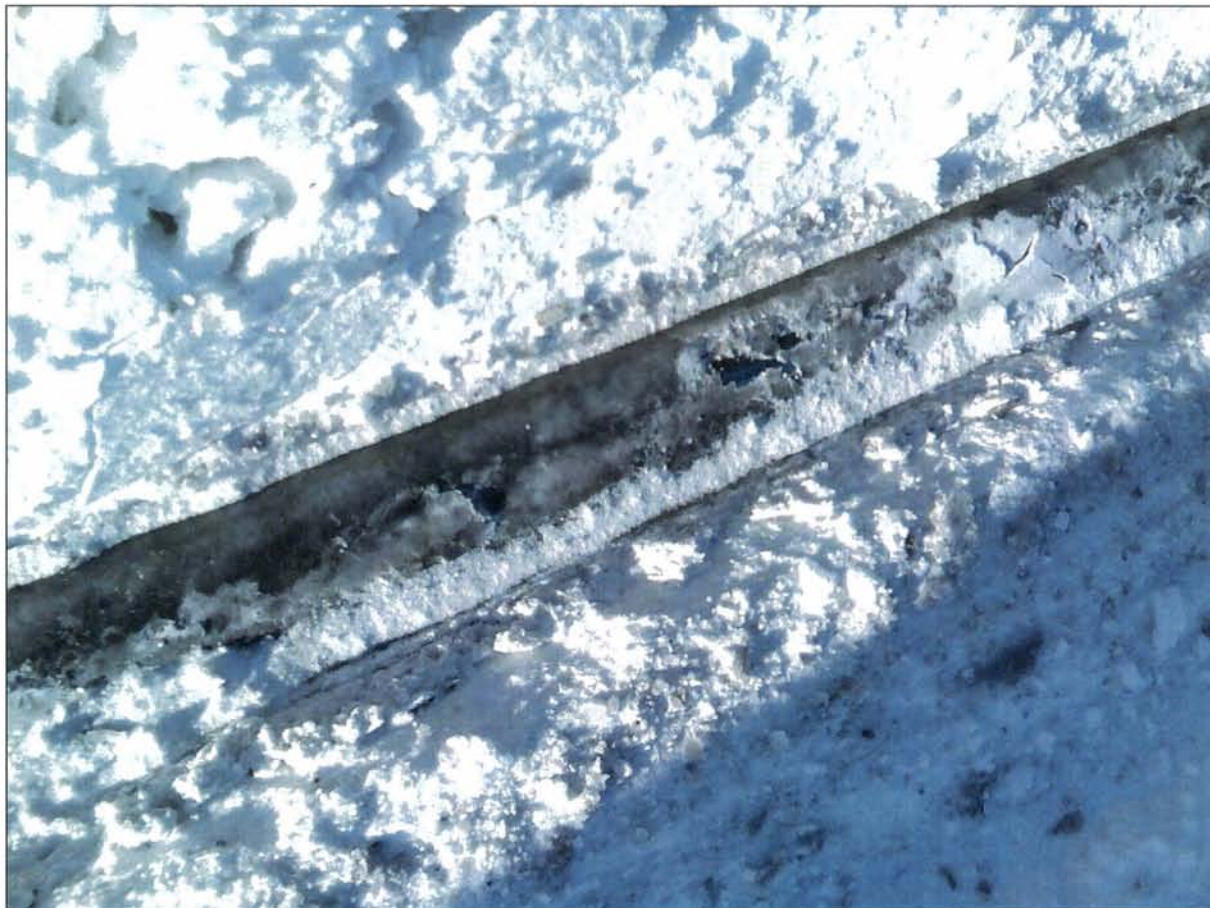
Figur 9: Bildet viser at det lå is på toppen av skinnehodet i sporet for sporfelt B etter at godstog 5512 hadde passert. (Kilde: Olav Haugen, Jernbaneverket)

skinnene inn mot spor 2 som var årsaken til at sporfeltreléet hadde trukket til mens togets bakerste vogn fortsatt befant seg på sporfelt B (se figur 8).

*Hendelsen (brutte hhv. upålitelige elektriske indikasjoner) ble forårsaket av flak av iset snø på skinnehodet av spor 2. Disse flak ble dannet ved sintring av overrullet snø. Delvis smelting ved varme som følge friksjonsytelse antas å ha vært vesentlig for sintringen.*
