JB 2010/04

RAPPORT OM ALVORLIG JERNBANEHENDELSE
PÅ HOVEDBANEN, STRØMMEN STASJON 20.
AUGUST 2009, TOG 1507

Avgitt dato: 10. juni 2010
JB Rapport: 2010/04

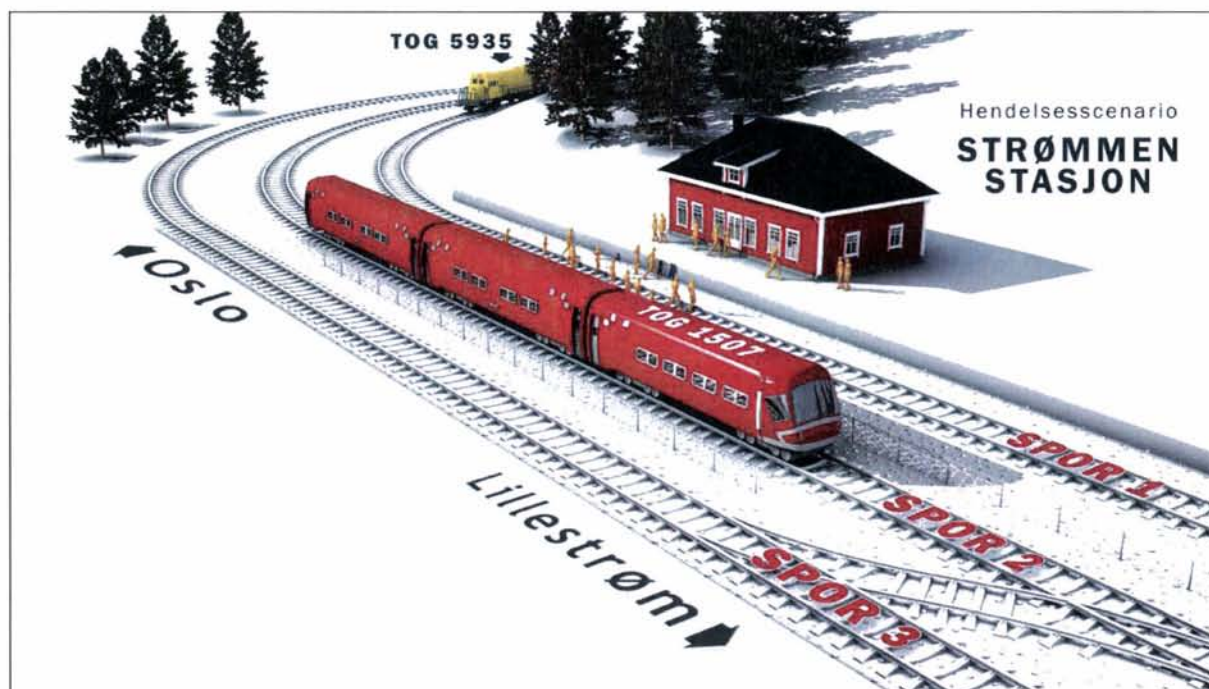
Figur 1: Skisse over hendesscenario på Strømmen stasjon. Kilde: Pixelwork productions.

Torsdag 20. august 2009 kl. 1633 ble NSB AS tog 1507 i retning mot Lillestrøm, som skulle inn i spor 3, kjørt inn i spor 2 på Strømmen stasjon. Spor 2 er et gjennomkjøringsspor, mens spor 1 og 3 har plattformer. Togleder forvekslet persontog 1507 med et godstog som kom etter persontog, og stilte togvei til gjennomkjøringssporet. Tog 1507 ble fremført av en student fra Norsk jernbaneskole, mens føreren var instruktør og kjørelærer.

Da føreren på tog 1507 så at de hadde togvei inn i spor 2, ba han studenten om å stoppe toget. Han tok kontakt med togleder, som da oppdaget hva som hadde inntruffet. Føreren ga beskjed om at de ville slippe de reisende av ut i pukken, noe togleder var enig i. Samtalen rundt avstigningen stoppet der, og det ble ikke avtalt og iverksatt prosedyre for "på- og avstigning utenfor plattform når reisende må krysse spor".

Mellom spor 2 og 3 er det et gjerde, så føreren og ombordansvarlig ble enige om å slippe passasjerene over spor 1 til plattformen på den siden. Det ble ikke gitt beskjed til togleder om hvilken side man hadde valgt å slippe passasjerene av på, og sporet ble ikke sperret med kontaktmagneter. Kontaktmagneter ville indikert i signalanlegget at sporet ikke kunne brukes av andre tog. Det ble gitt informasjon om avstigningen over togets høytaleranlegg, og konduktøren nødåpnet første dør på venstre side av toget. Føreren og ombordansvarlig fokuserte så på å hjelpe de reisende ut av toget, og over sporet til plattformen ved spor 1.

Togleder antok at avstigningen foregikk over spor 3, sporet tog 1507 etter planen skulle benyttet. Samtidig som dette pågikk, fikk CargoLink AS godstog 5935 tillatelse til å passere Strømmen stasjon i spor 1. Togleder underrettet føreren i godstoget om lokaltog i spor 2, og ba tog 5935 ta det pent igjennom Strømmen stasjon. Det framkom ikke i denne samtalen at det foregikk en avstigning på Strømmen stasjon. Da godstoget kom inn på Strømmen stasjon ble føreren i persontog 1507 gjort oppmerksom på dette av en reisende. Han gikk da mot godstoget og ga signal "stopp". Godstoget stoppet kontrollert 25-30 m fra de reisende. Ingen ble skadet som følge av hendelsen.

Hendelsen oppstod fordi togleder forvekslet persontog 1507, og bakenforliggende godstog 5935. I samtale med havarikommisjonen har togleder forklart at han prøvde å ligge i forkant med oppgavene, og ville sende godstoget igjennom Strømmen stasjon i spor 2 som er et gjennomkjøringsspor. Ettersom han forvekslet togene så han at det han trodde var godstoget ikke hadde togvei igjennom Strømmen stasjon, og endret dette manuelt. Dette medførte at persontog 1507 kom inn i spor 2 som ikke har plattformer på noen av sidene.
