BERGENSBANEN VEST

PROSJEKT SØRPESKRED

884024-1

31 JANUAR 1989

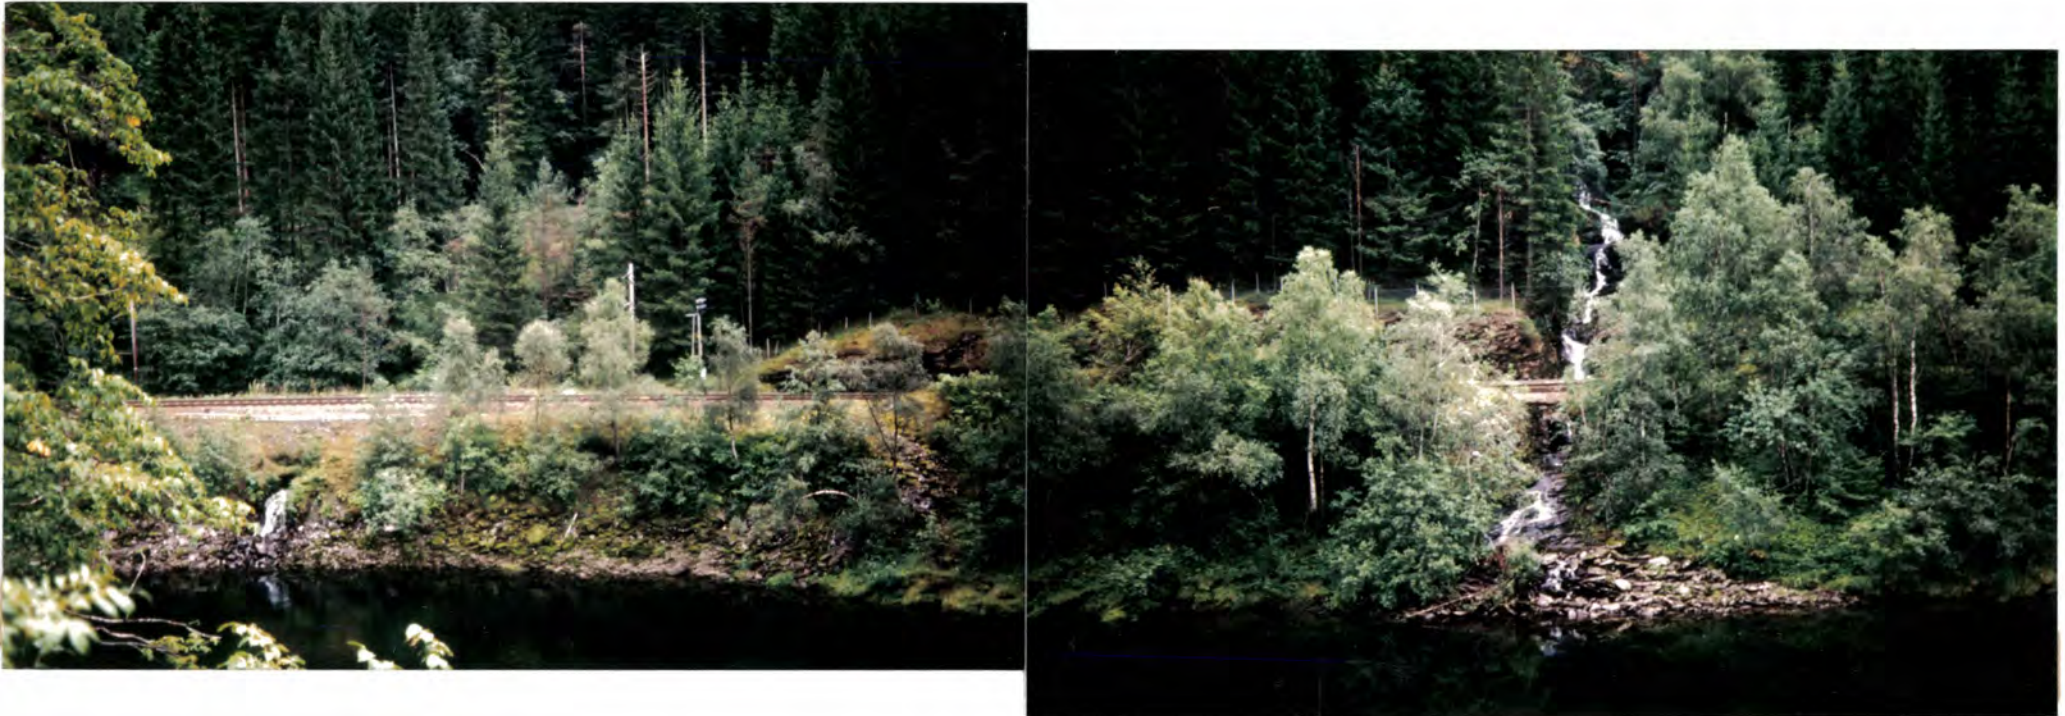
Foto 1. 394.600 Slito (Suto) østre nedløp og 394.650 hovednedløp
Linja ligger i 2-sidig fjellskjæring på begge sider av det trange hovedløpet.
Når østre kulvert går tett kan det oppstå vannsig gjennom fyllinga.
Et aktuelt tiltak kan være å etablere 2 overløpskanaler i fyllinga.

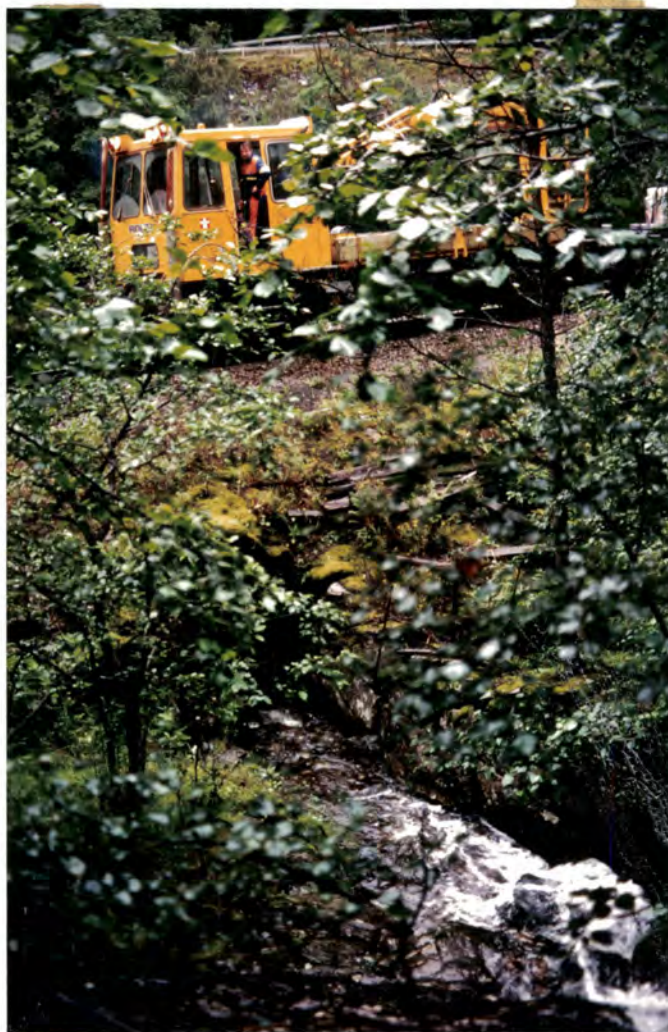
Foto 2.
394.600 Slito (Suto)
Innløpet til kulvert.

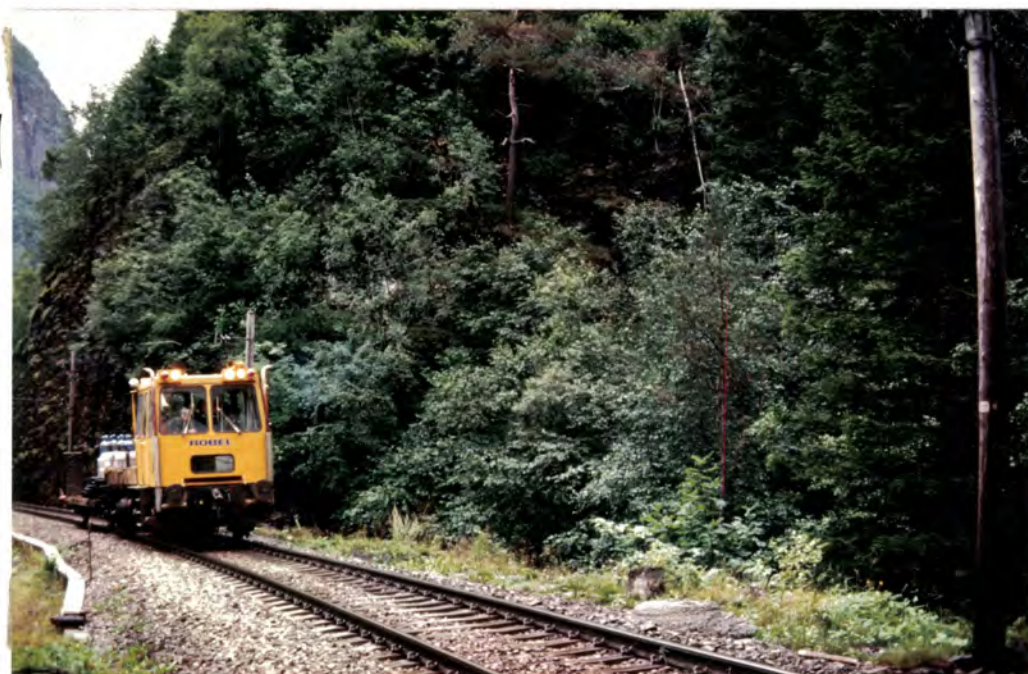
Foto 3. 394.600 Slito (Suto)
Senkningen til høyre for linja fylles med skredmasser
som kan medføre vannsig gjennom fyllinga.

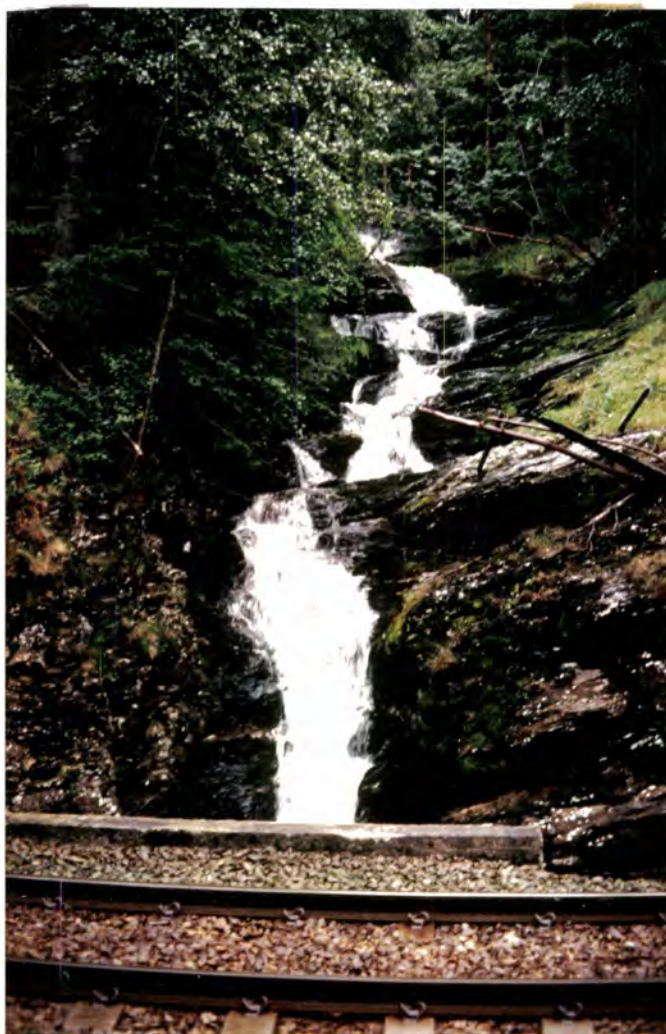
Foto 4.

394.650 Slito (Suto)
Hovednedløpet er trangt
og bratt med sva, stryk
og kulper.
Nedløpet til kulverten
går lett tett.

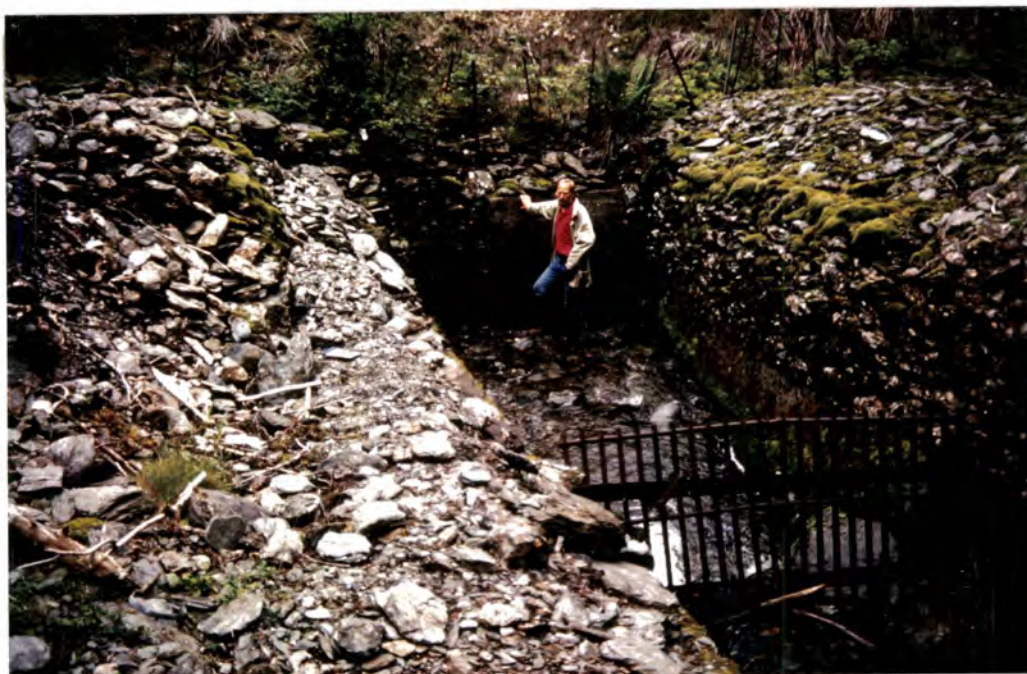
Foto 5. 395.600 Vikagrovi
Bekk med stor materialføring
og med underdimensjonert
kulvert og fangrist. Utgravd
materiale er lagt opp på
sidene av kanalen og vaskes
nedi igjen i flom.
Erstatning av dagens stikkrenne
med bru vil være beste
sikringsmåte.

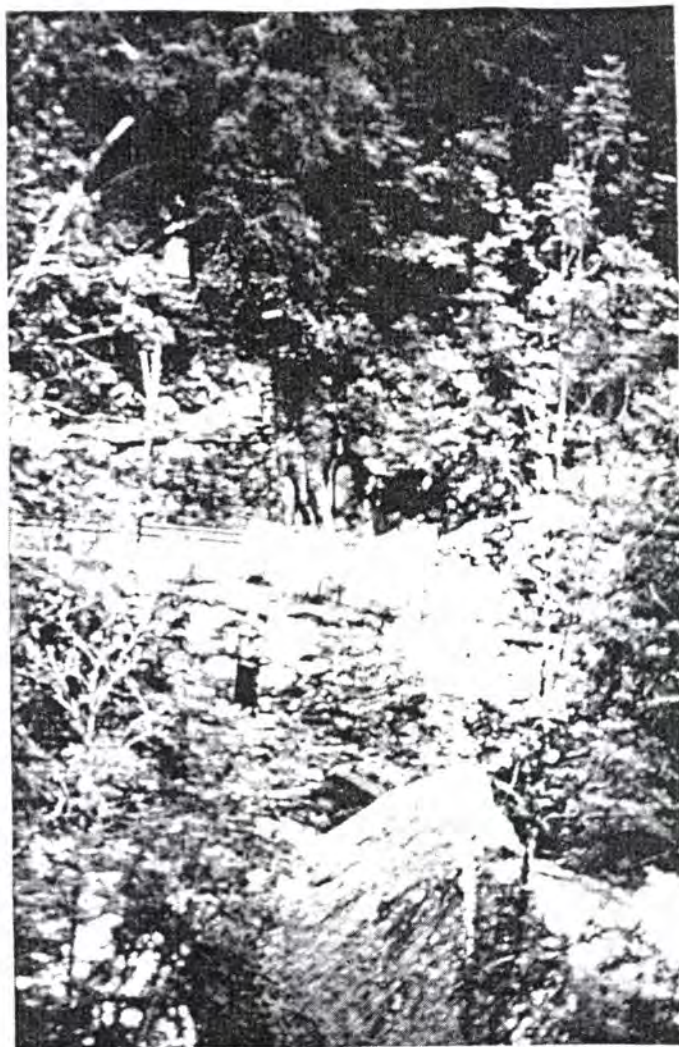
Foto 6.
397.600 Hotunellen øst.
Bratt bekkenedløp mot
kulvert.

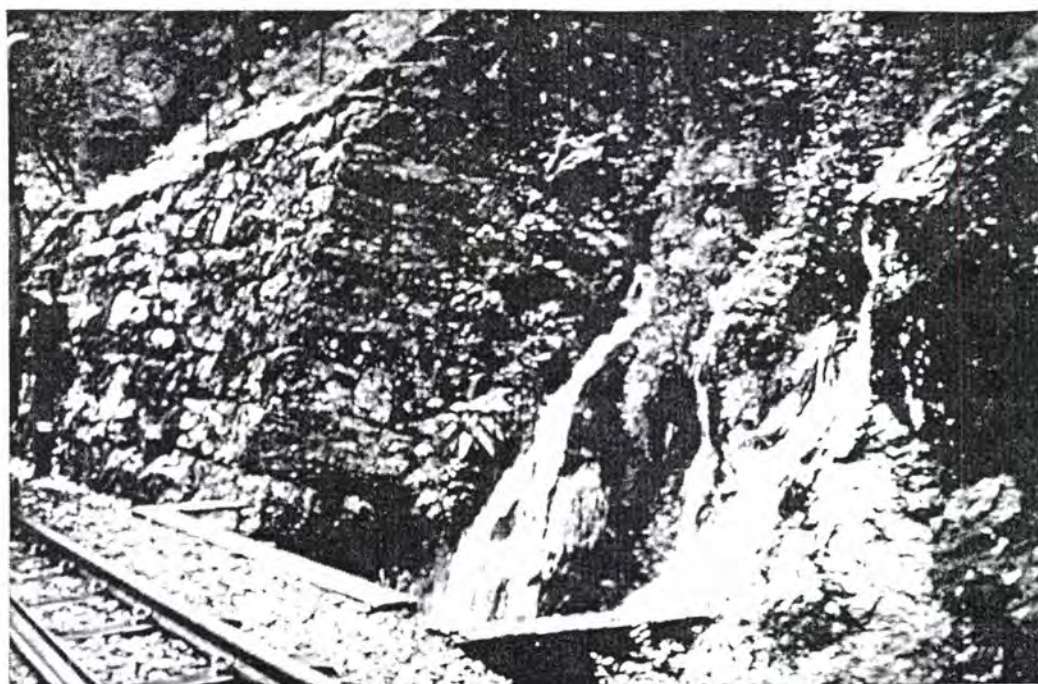
Foto 7. 397.200 Hotunellen øst.
Bekken og nedløpet til kulverten.

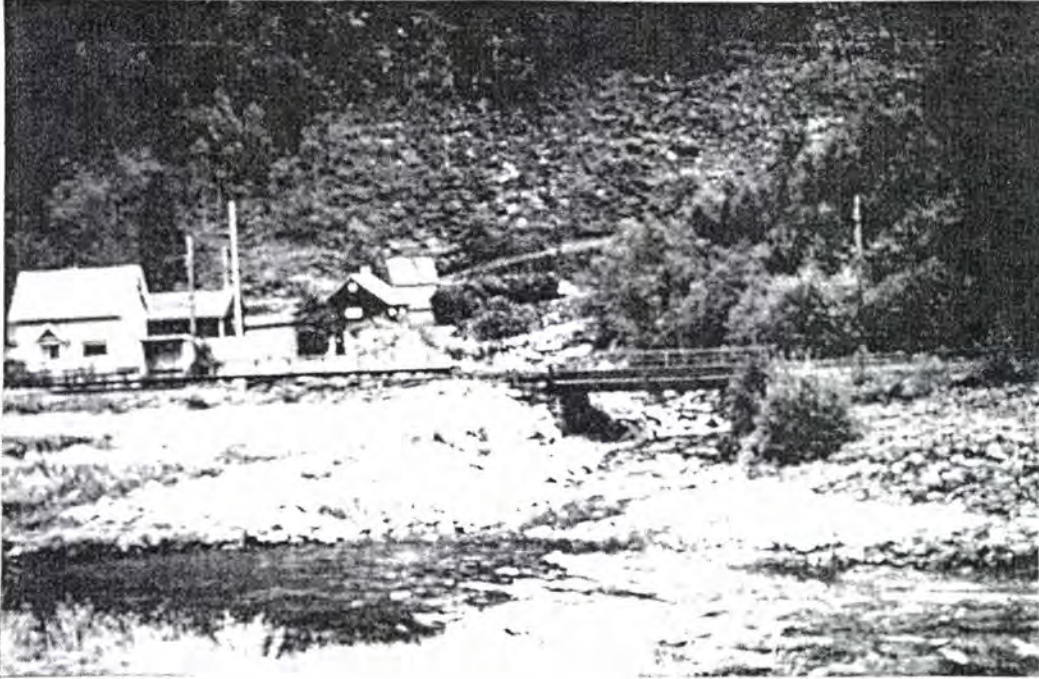
Nr.	Km/Navn	Datoer	Lokalitetene/Skredene/Konsekvensene
7	399.850 Sageivi	09.02.28 03.03.79 25.02.85	<p>Elva gjør en krapp sving omlag 60 m ovafor banen. Løpet er åpent og brua har god lysåpning (Foto 8). I 1928 var lysåpningen her mye mindre. Sørpeskred kan gå ut av løpet i elvesvingen, og kan fylle opp løpet ned mot banen. I 1985 tok det 45 min. å rydde etter skred. Må renske stein og andre masser fra løpet iblant. Større skred kan skape ulemper for trafikkavviklingen.</p>
8	400.450 Soleråsgrova	09.02.28 03.03.79 25.02.85	<p>Bekken kommer ned bratt li. Løpet flater litt ut mot jernbanen. Stikkrenna er 1.0 x 1.0 m². Både snø, is, stein og småskog fraktes med bekken, og kulverten går lett tett. I 1979 dekket skredmassene banen i 30 m lengde. Største høyde var 1.5 - 2.0 m. Skred skaper ulemper for jernbanen.</p>
9	400.940 Kvernhusgrova	09.02.28 03.03.79 25.02.85	<p>Bekken kommer ned bratt li. Stikkrenna er 1.0 x 1.3 m². Den fører iblant betydelige sørpeskredmasser som kulverten ikke kan ta unna. Skredmassen går da i sporet. I 1979 var linja dekket i 40 m lengde av skredmasser med småskog. Høyde 1.0 - 1.5 m. Skred betyr ulempe for jernbanen.</p>

Foto 8. 399.850 Sagelvi.
Åpent elveløp med krapp sving.
Skred kan gå ut av løpet i svingen og elveløpet kan
fylles opp og tettes mot brua.

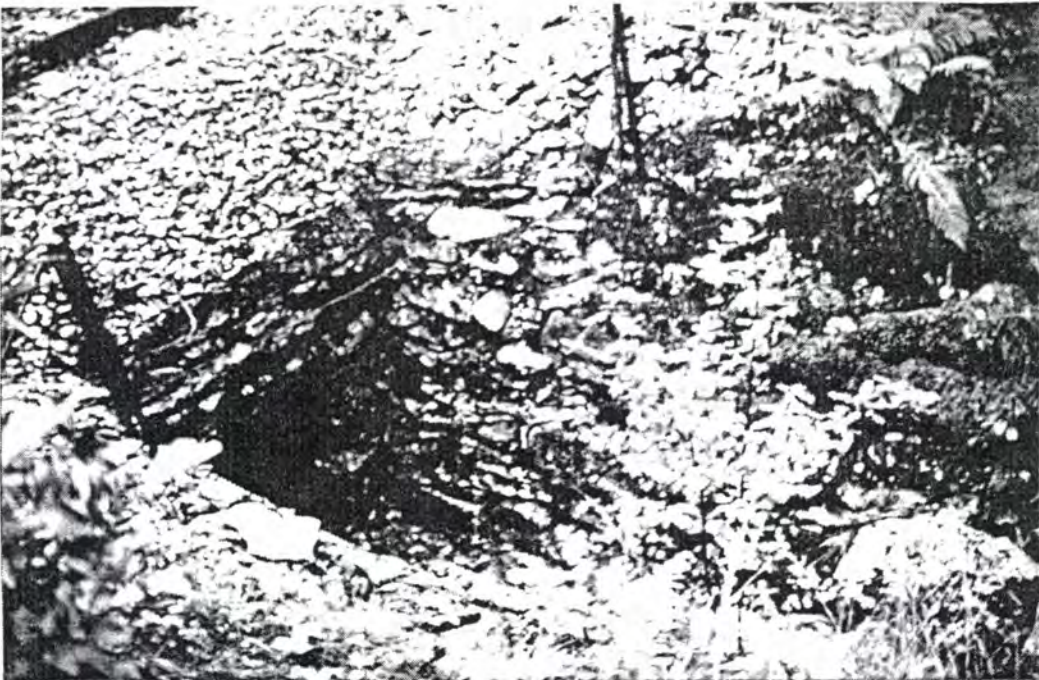
Foto 9. Steinsatt kanal leder vannet til stikkrenna.
Ikke dimensjonert for å ta skredmasser.
(400.450 Soleråsgrova?)

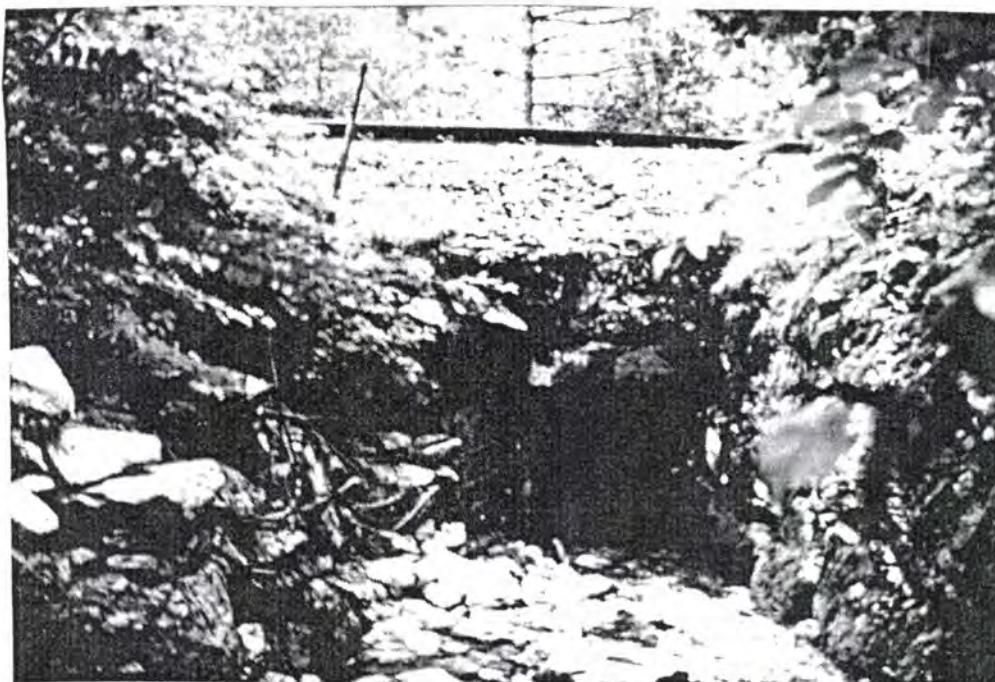
Foto 10. Bekkeløp/kanal med materialavsetninger ned mot stikkrenna. Stikkrenna ikke dimensjonert for å ta unna skredmasser. (400.940 Kvernhusgrova?)

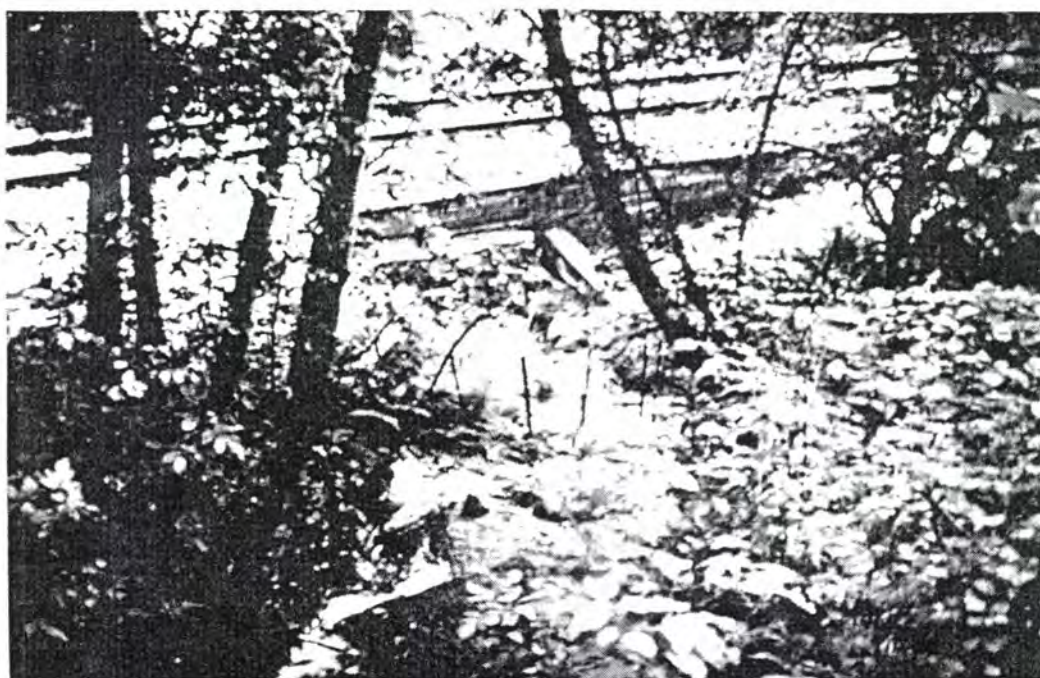
Foto 11. Bekkeløp med stikkrenne som lett går tett ved skred. (Under Hyljarås)

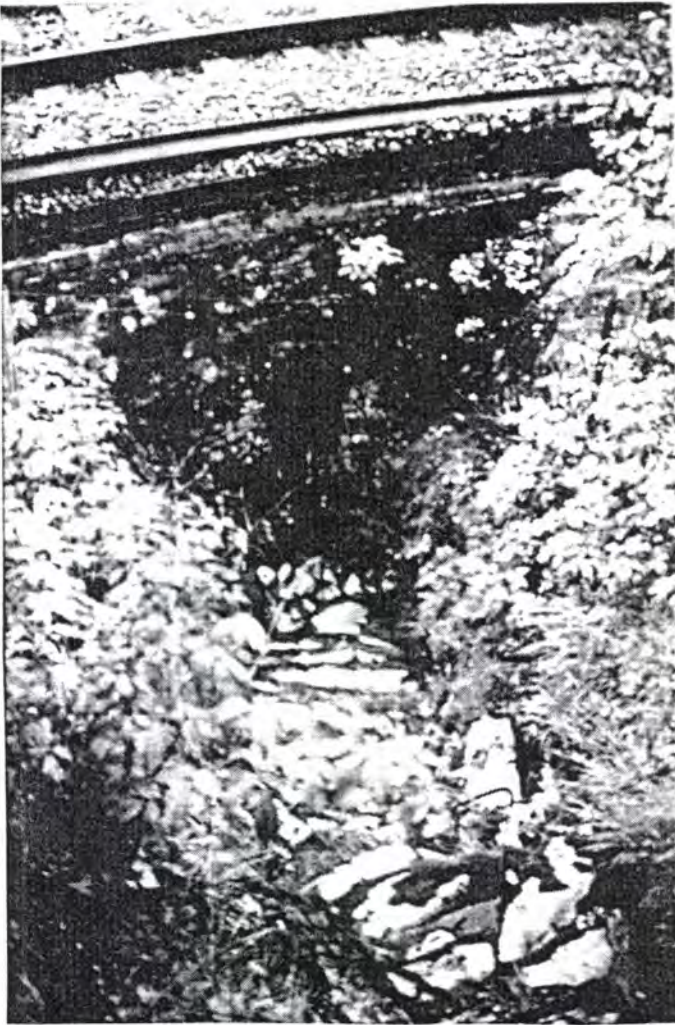
Foto 12.
Bratt steinsatt bekkeløp med stikkrenne som går tett ved sørpeskred. (Ved Løypstræet)

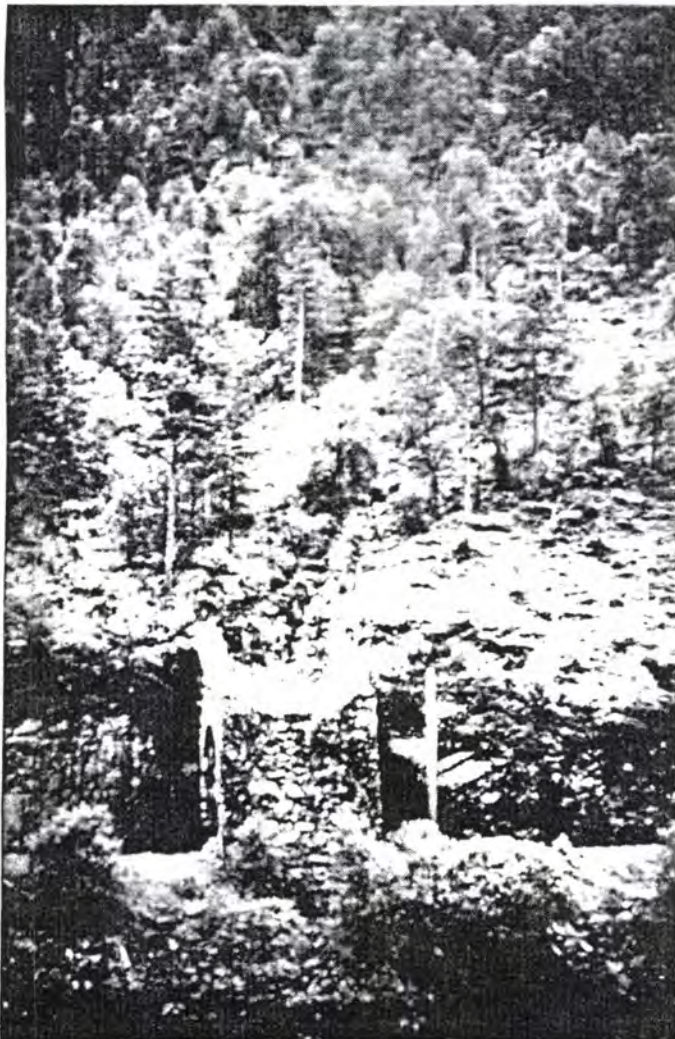
Foto 13.
402.300 Hvelv.
Sikringstiltaket har fungert bra.

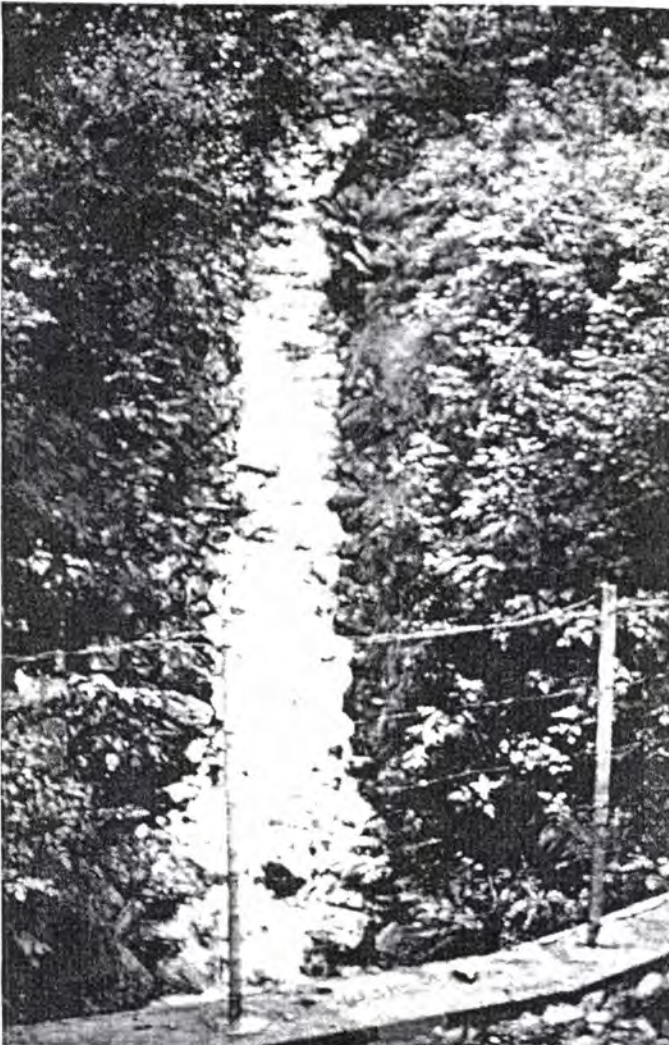
A

A. Steinsatt nedløp mot linja.

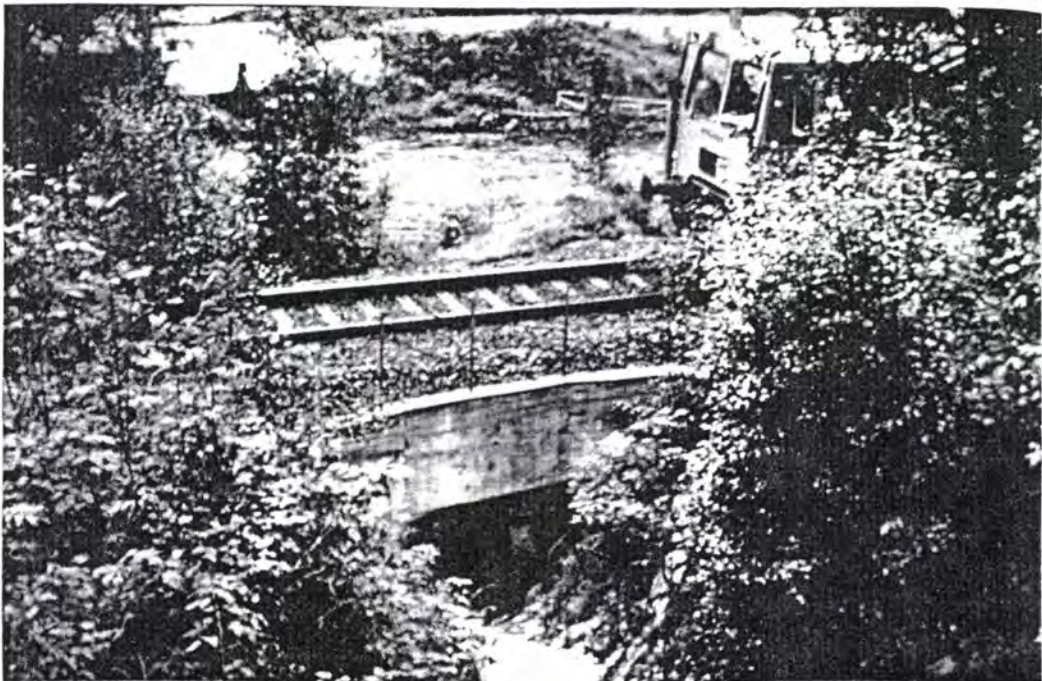
B

B. Stor stikkrenne, men ikke tilstrekkelig til å ta unna skredmasser.

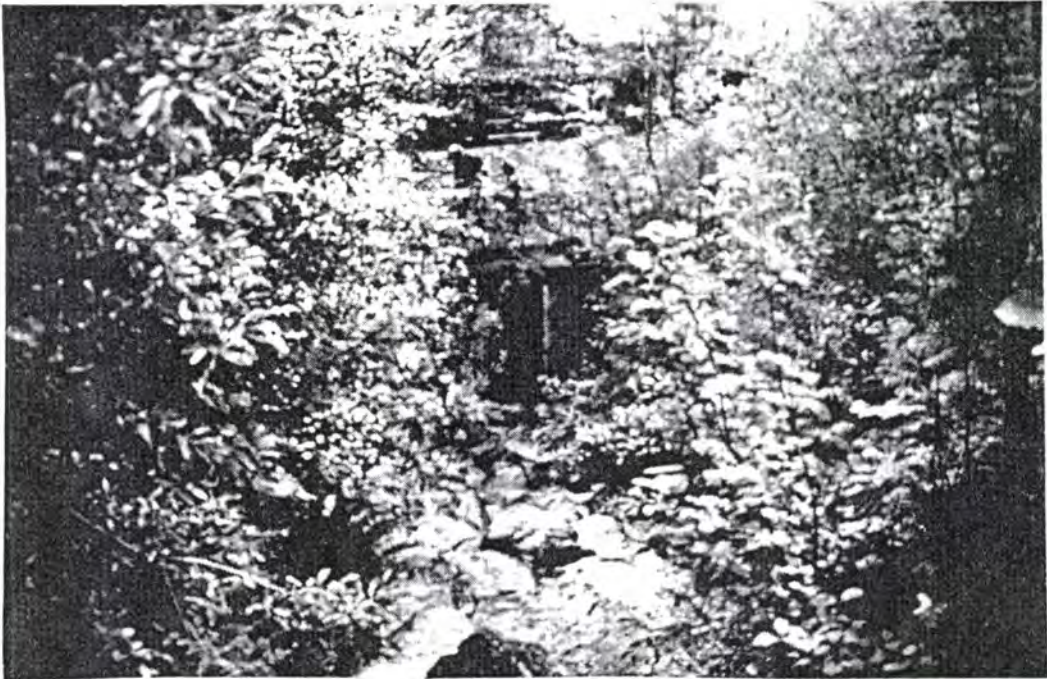
Foto 15. Storevikane (?)
Grovblokkig bekkeløp med støpt kulvert.
Busker og kratt vokser tett inn i løpet.

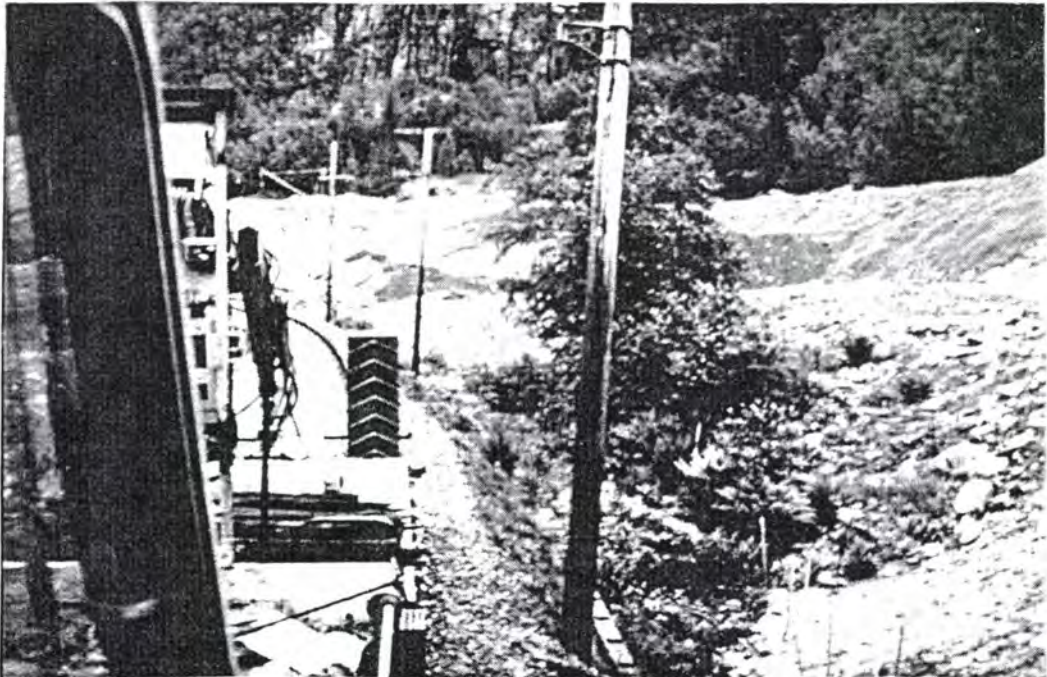
Foto 16. Merrhølen.
Den nye riksvegen har fyllingsfot helt ned mot jernbanen.
Vann kan demme seg opp mot jernbanefyllinga.

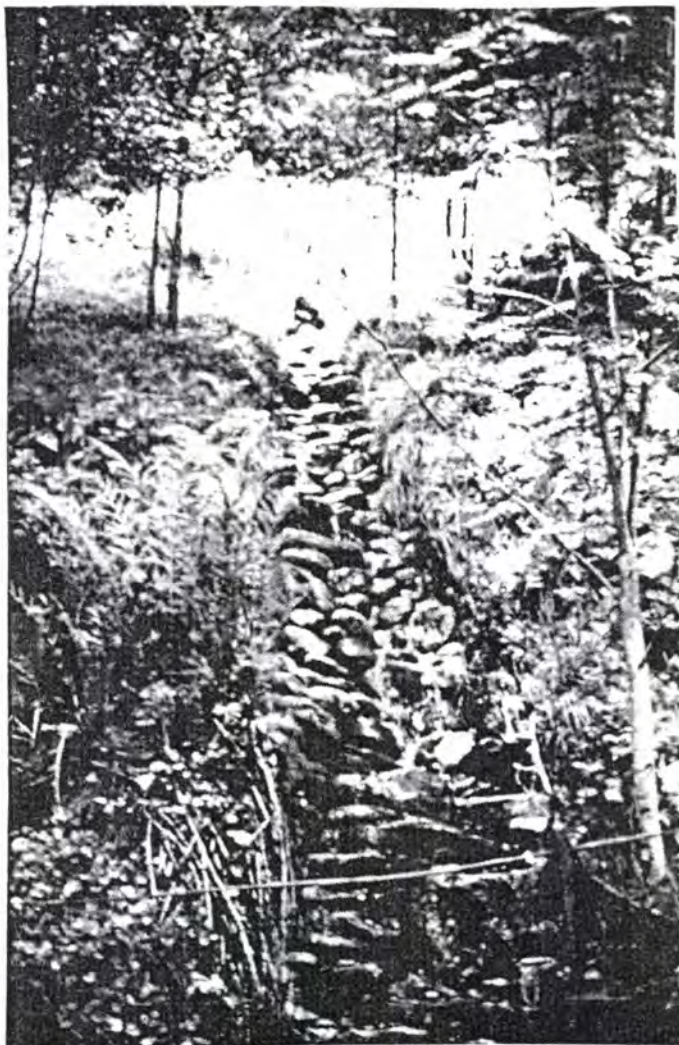
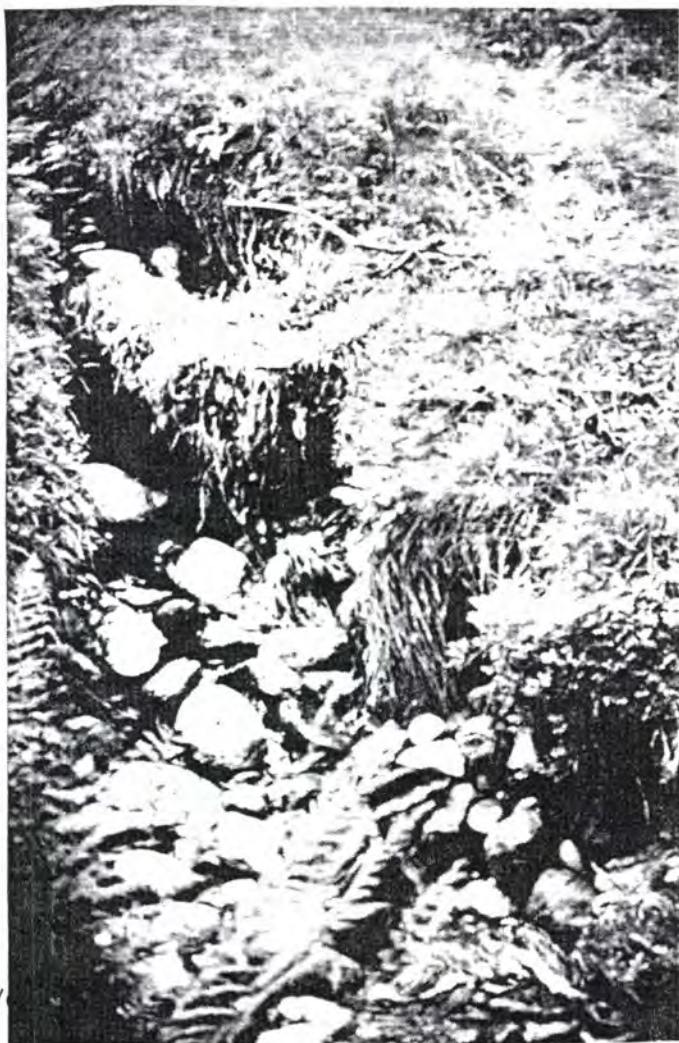
Foto 17.

- A. Drenering under den nye riksvegen konsentrerer større vannmengder enn tidligere i et erosjons-sikkert bekkeløp ned mot jernbanen.
- B. Dette har medført stor erosjon og utgraving - foreløpig i den delen av løpet som er nærmest riksvegen.

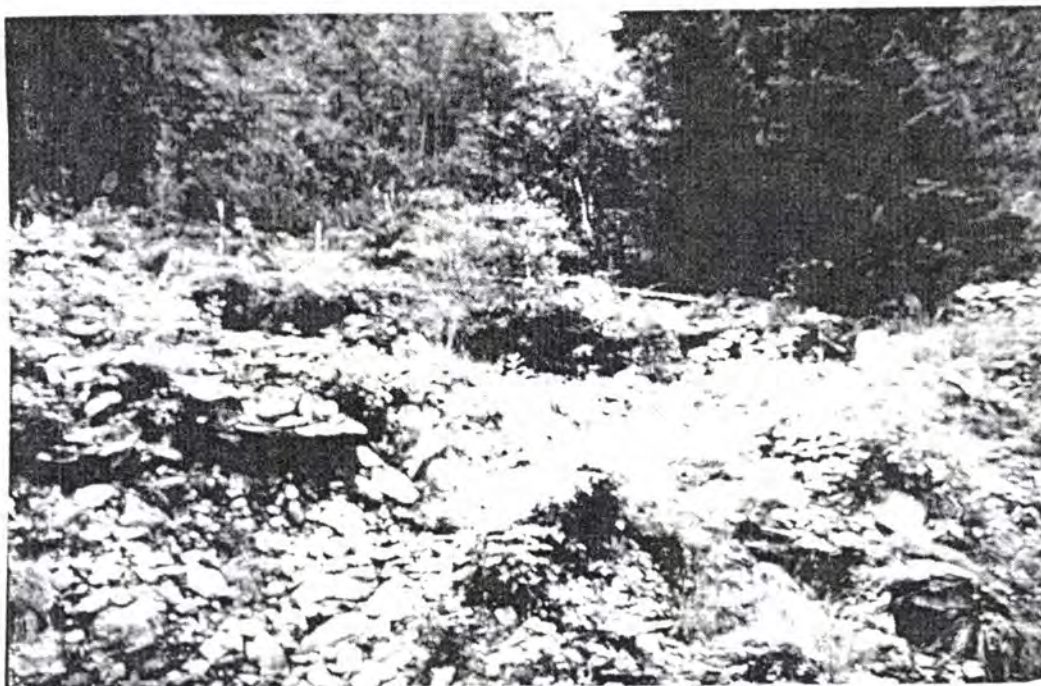
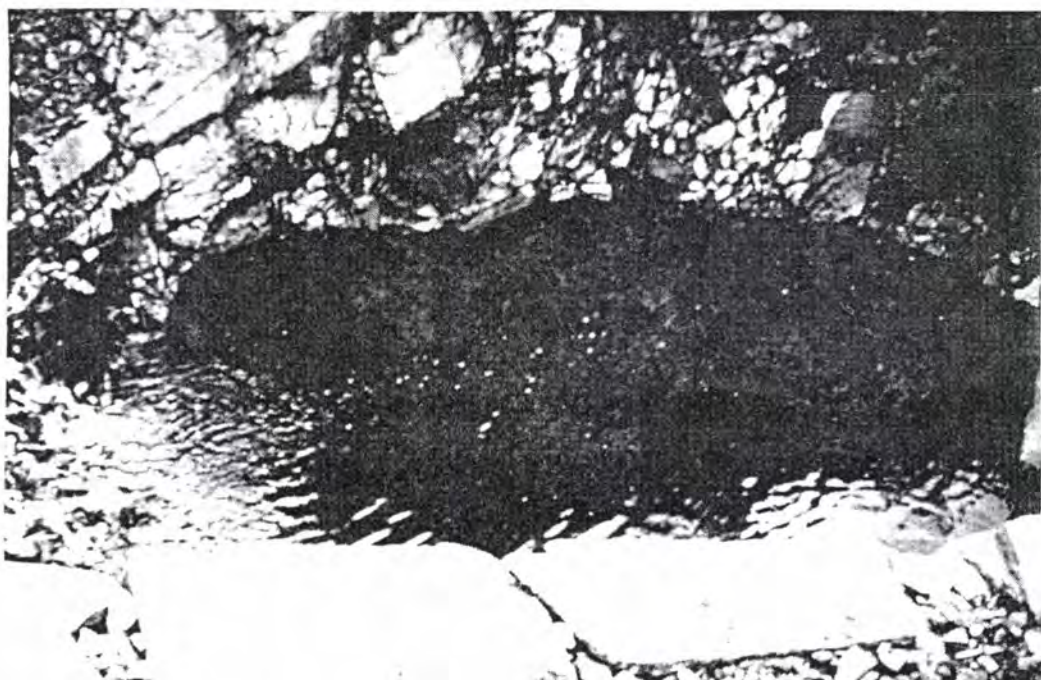
Foto 18. Bolstad st.

- A. Erosjon av løsmasser som transporteres ned mot linja.
- B. Bekkeinnløp til kulvert som lett vil gå tett.

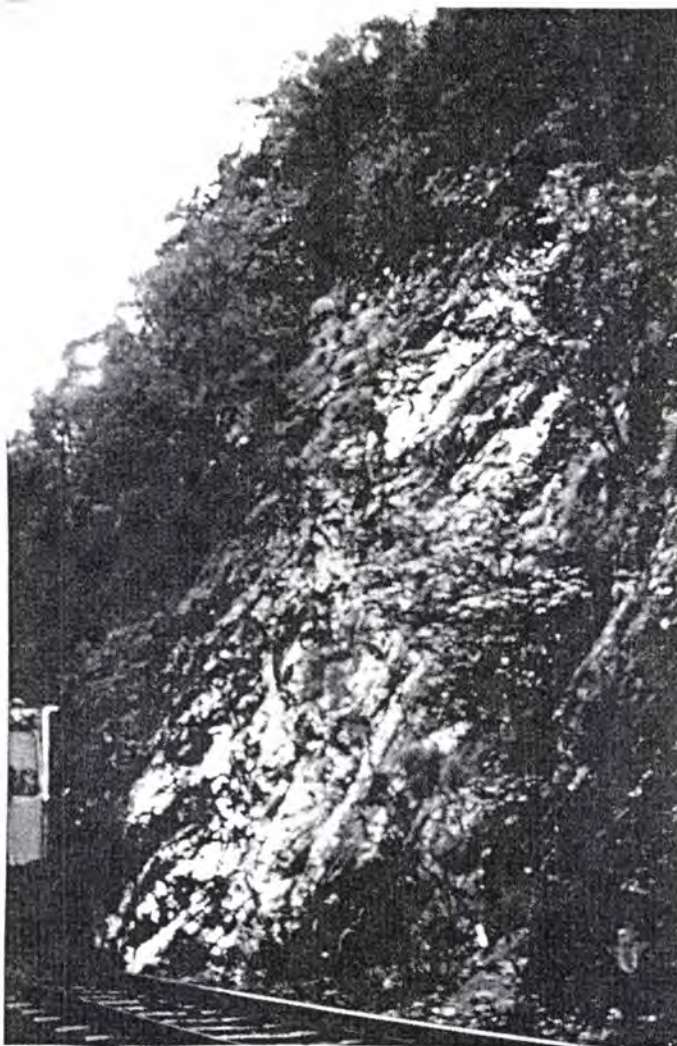
Foto 19.
426.108 Strengjashaugen
Snøskred og is kan
komme på linja flere
ganger om vinteren.

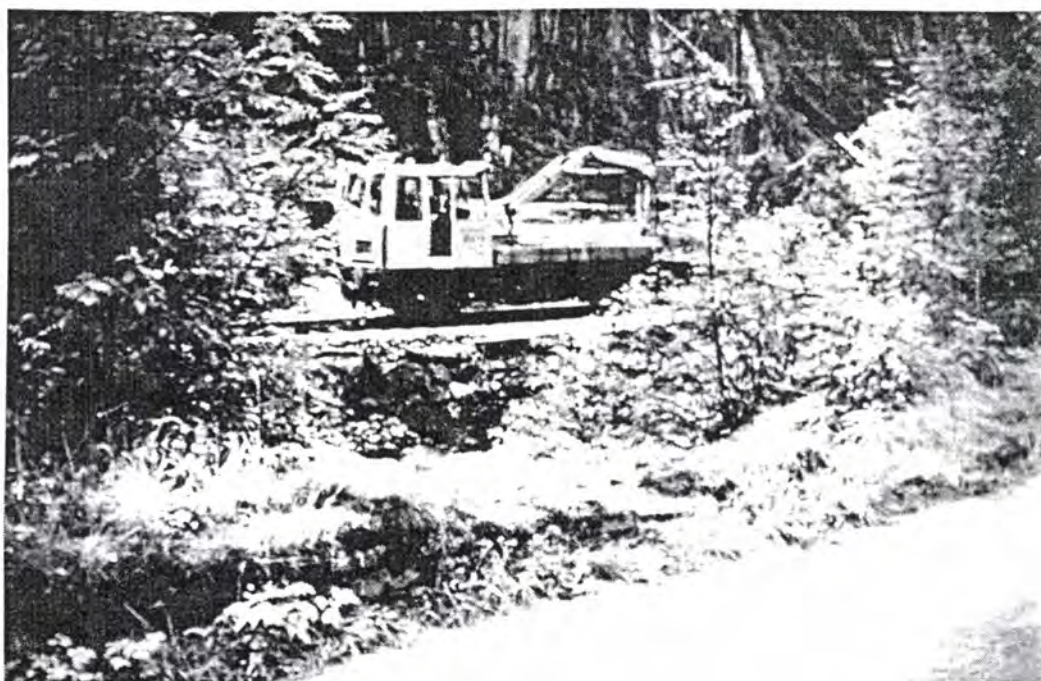
Foto 20. 428.050 Tveite.
Sørpeskred og flom kan tette stikkrenna under banen
slik at masser går over linja.

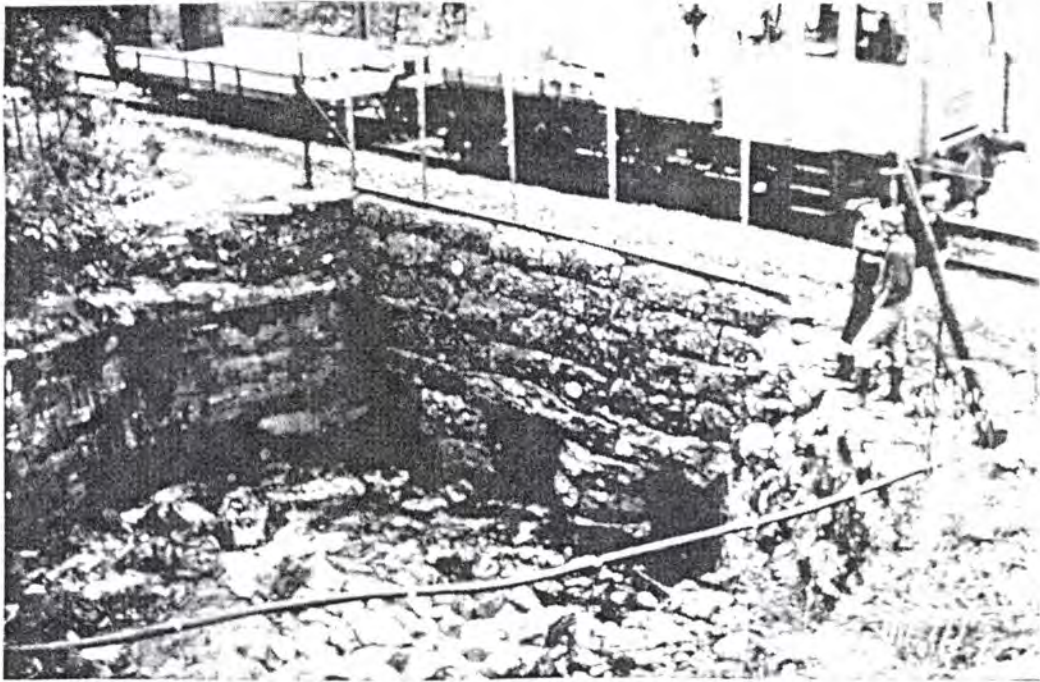
Foto 21. 432.810 Kraksåelvi.
De 3 gjennomløpene kan lett gå tette ved sørpeskred og flomskred. De kan også fryse igjen.

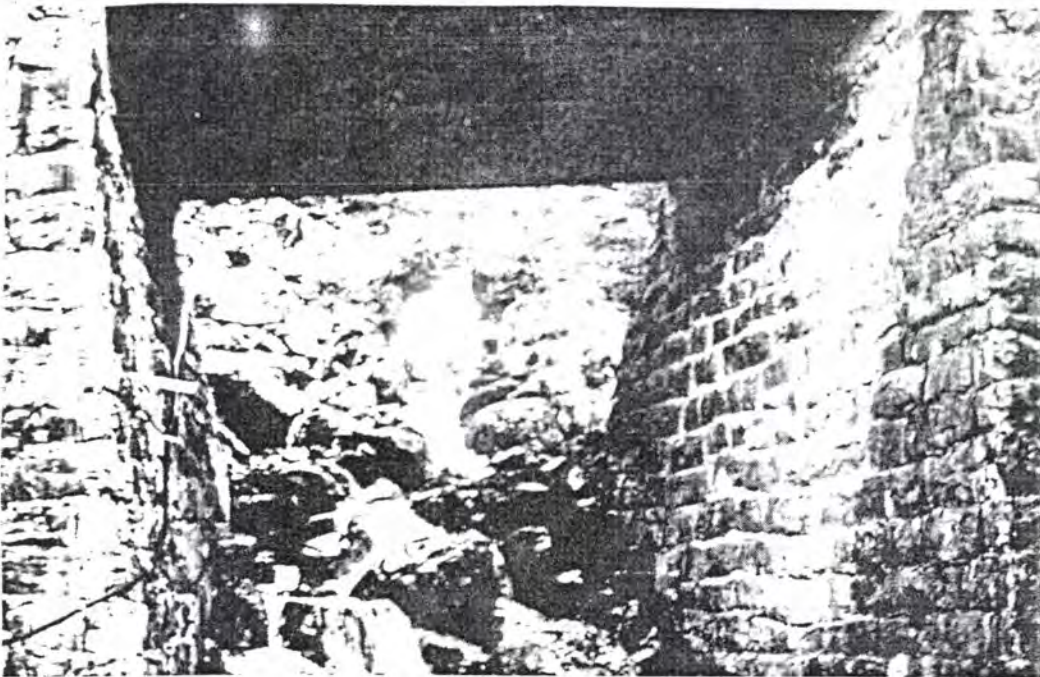
Foto 22. 432.810 Kraksåelvi.
Riksvegen parallelt jernbanen går på bru med lysåpning 40-50 m².

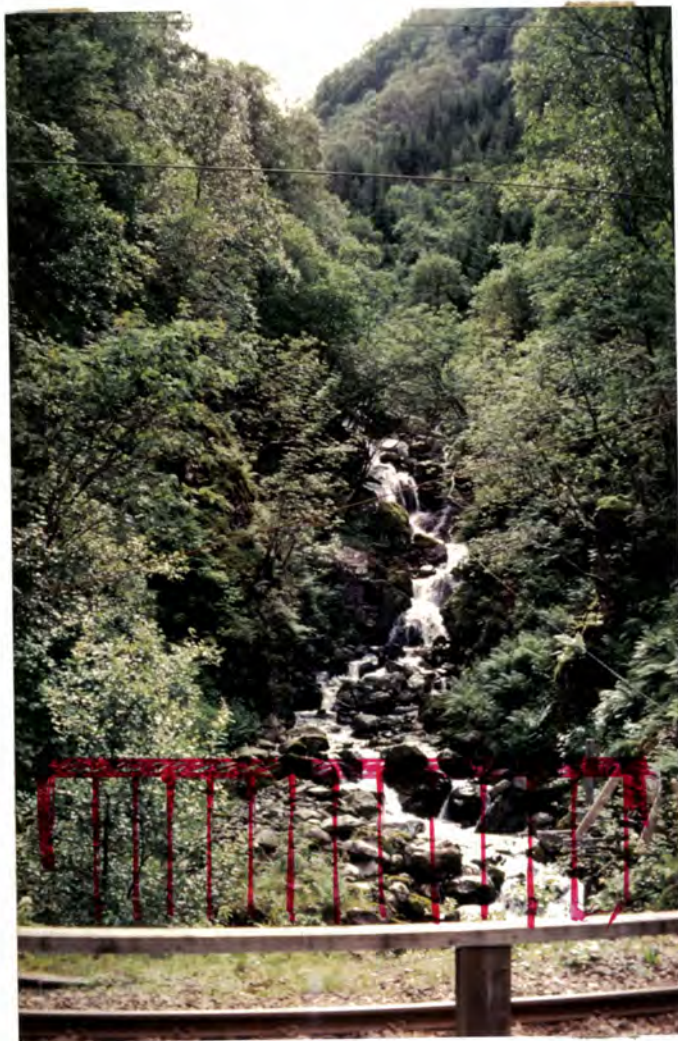
Foto 23A.
444.260 Djupedalselva
Grovblokkig elveløp med kulper og stryk i daldrag med bratte sider. Rist av betong og stålprofilert plassert ca. 5 m fra innløpet til stikkrenna anses for å være beste sikringsløsningen.

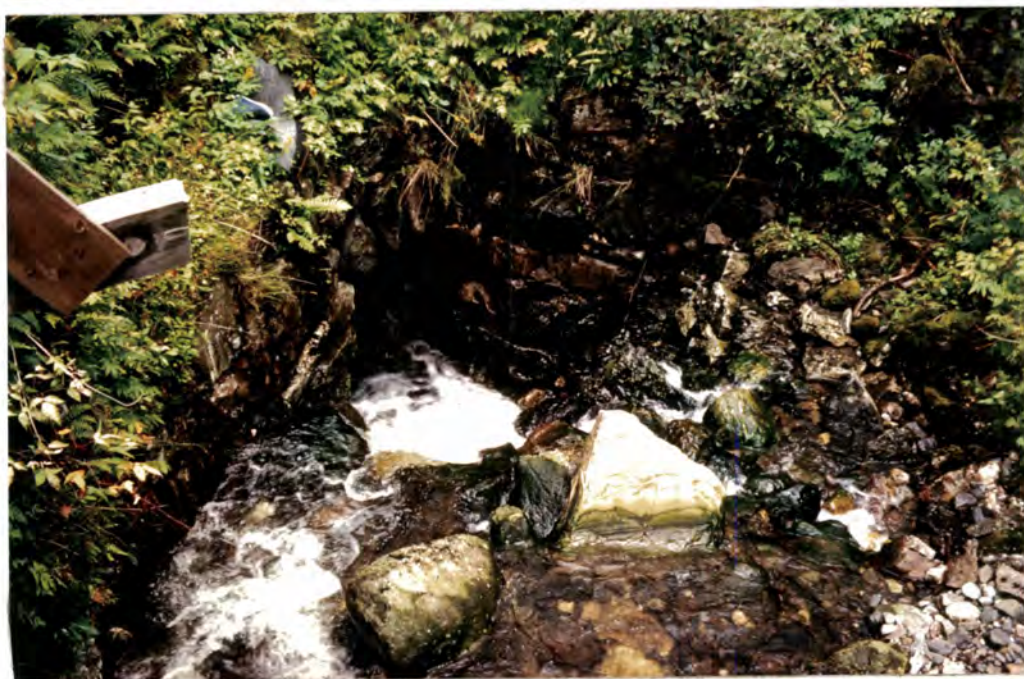
Foto 23B. 444.260 Djupedalselva.
Akkumulasjon av flomtransportert materiale har medført at innløpet til stikkrenna på 1.2 x 2.0 m² ligger mye lavere enn elvebunnen i forgrunnen.
For å redusere ulempene når stikkrenna går tett kan det etableres en ny overløpskanal like under banelegemet, dimensjonert for å ta unna forventet flomvannsføring.

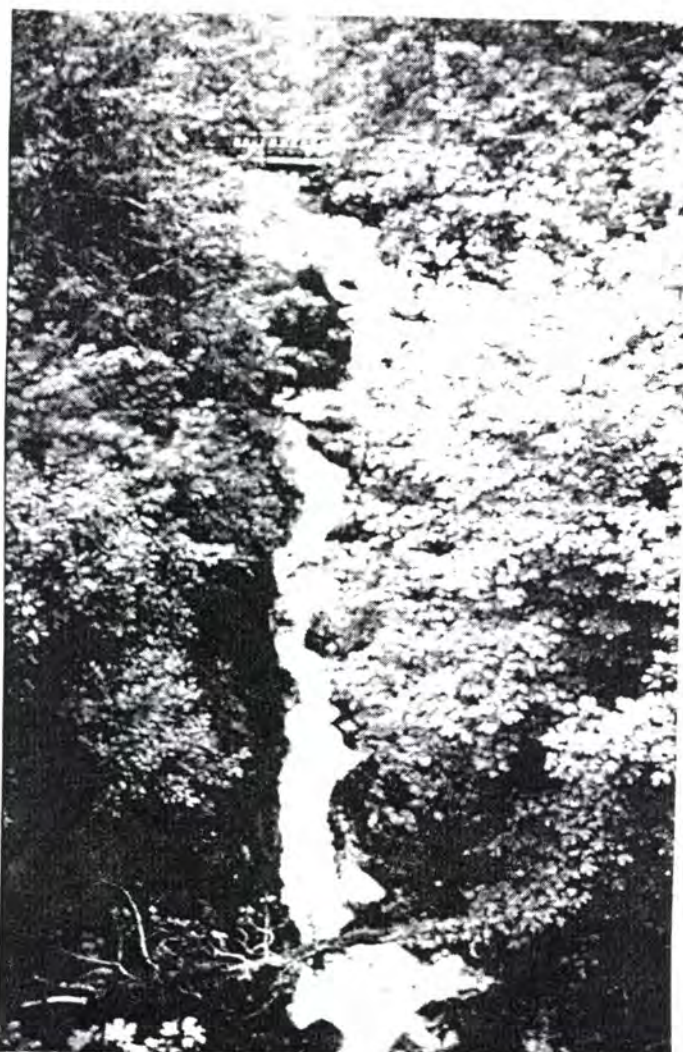
Foto 24. Songstaddalen (?)
Jernbanebrua har god lysåpning og bunnen av elveløpet
er støpt under brua.

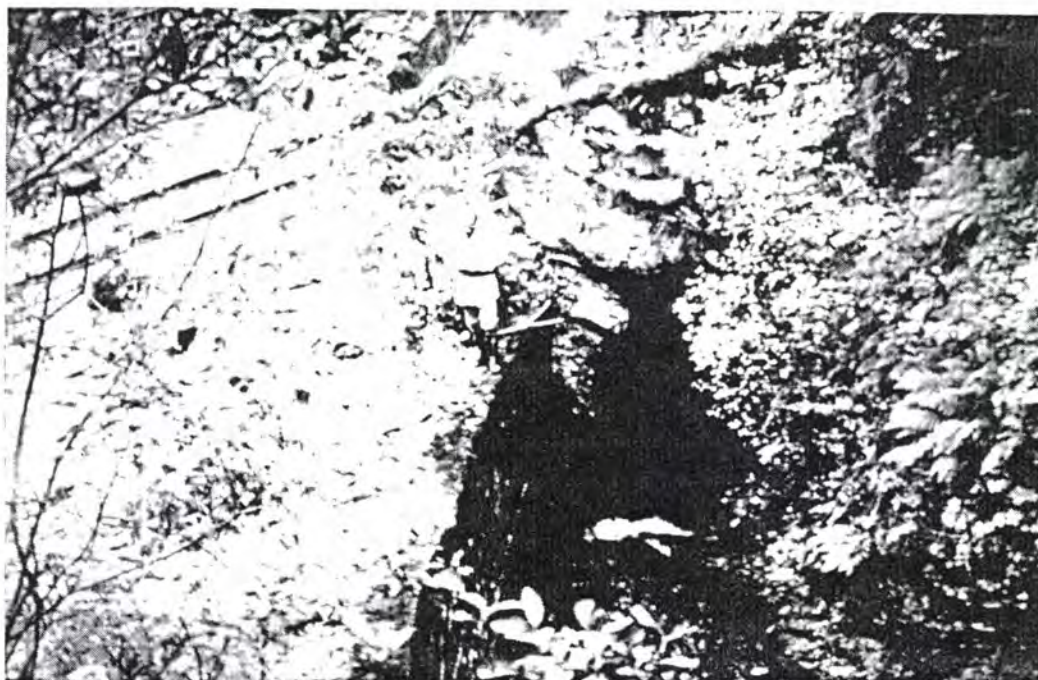
Foto 25. 457.500 Kjerringelva
Løpet går i støpt kanal mellom fyllingsfot veg og avløpstunnel
5 m² under jernbanen. Skredmasser kan både gå ut av kanalen
og tette avløpstunellen.

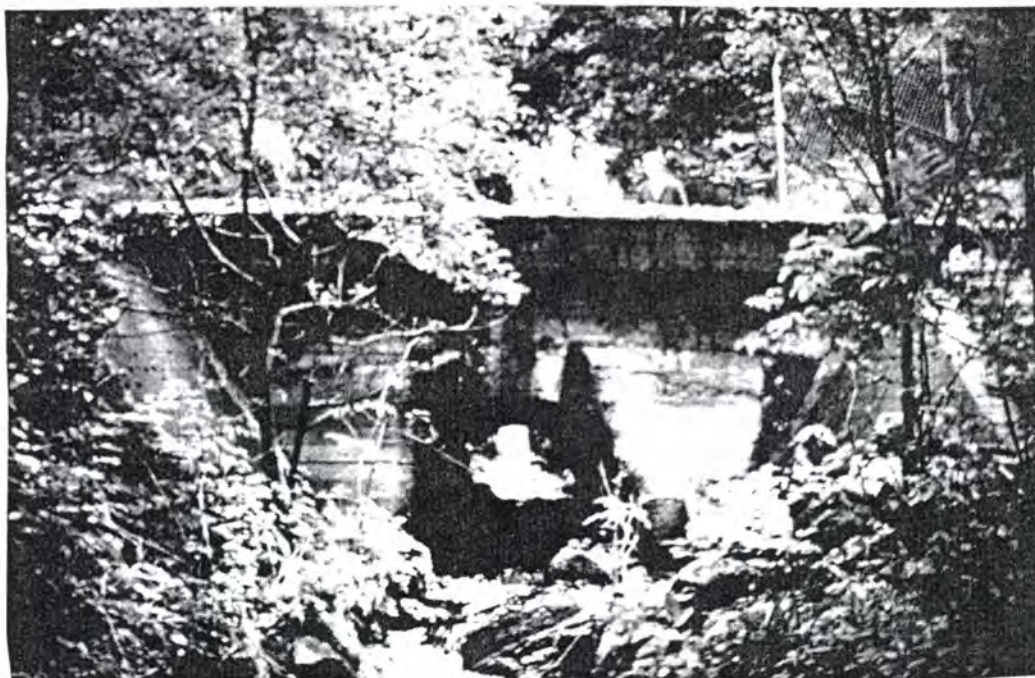
Foto 26. 458.400 Takvam indre.
Bekkeløp i trang betongkulvert.
I skredsituasjoner vil dette løpet gå tett.
