BERGENSBANEN VEST

PROSJEKT SØRPESKRED

884024-1

31 JANUAR 1989

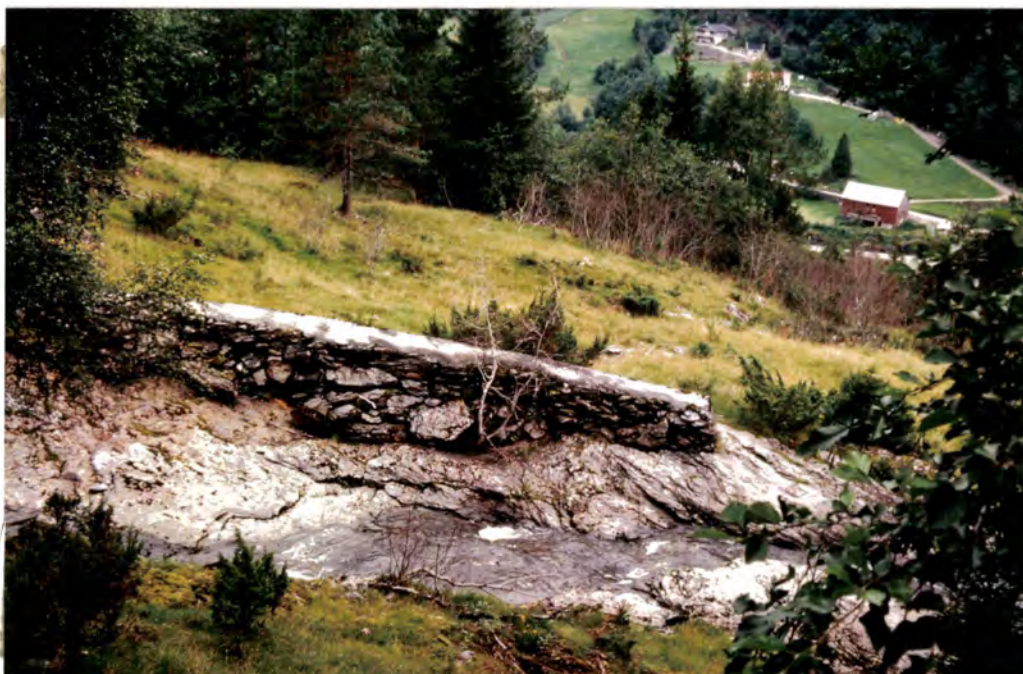
Foto 27. Slito ved kote 130-135.
Bekken går i stryk over fjellgrunn.
Gammel forbygning for å hindre overløp.

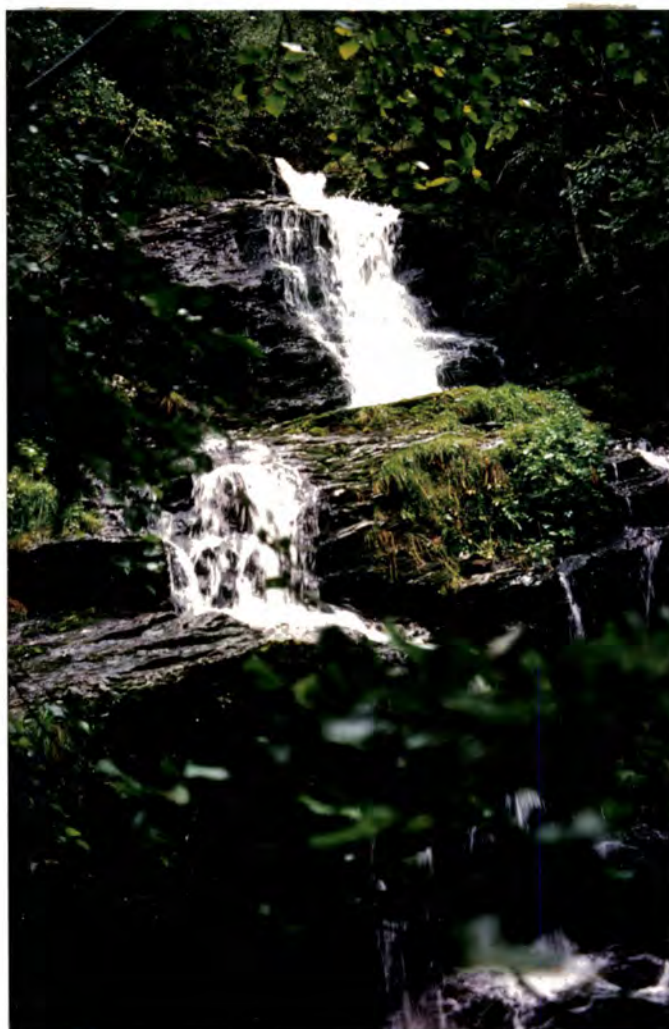
Foto 28.
Slito mellom ca.
kote 90 og 70.
Bratt løp med fosser,
stryk og kulper over
fjellgrunn.

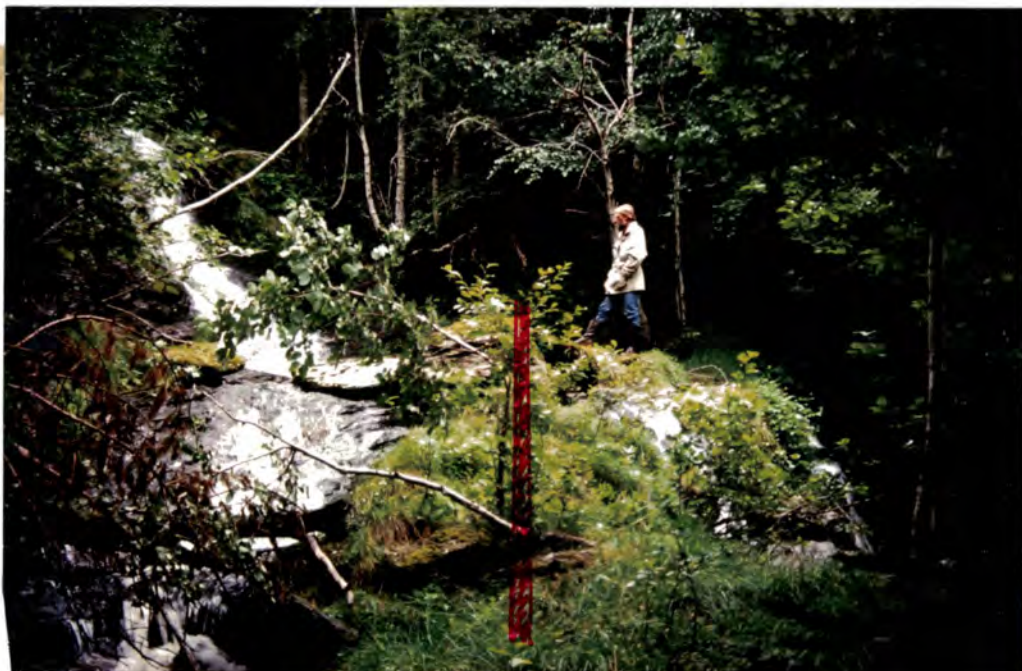
Foto 29. Slito ved bekkedelet ca. 100 m ovafor jernbanen.
Sikringsmur kan plasseres langs senterlinja i bildet.

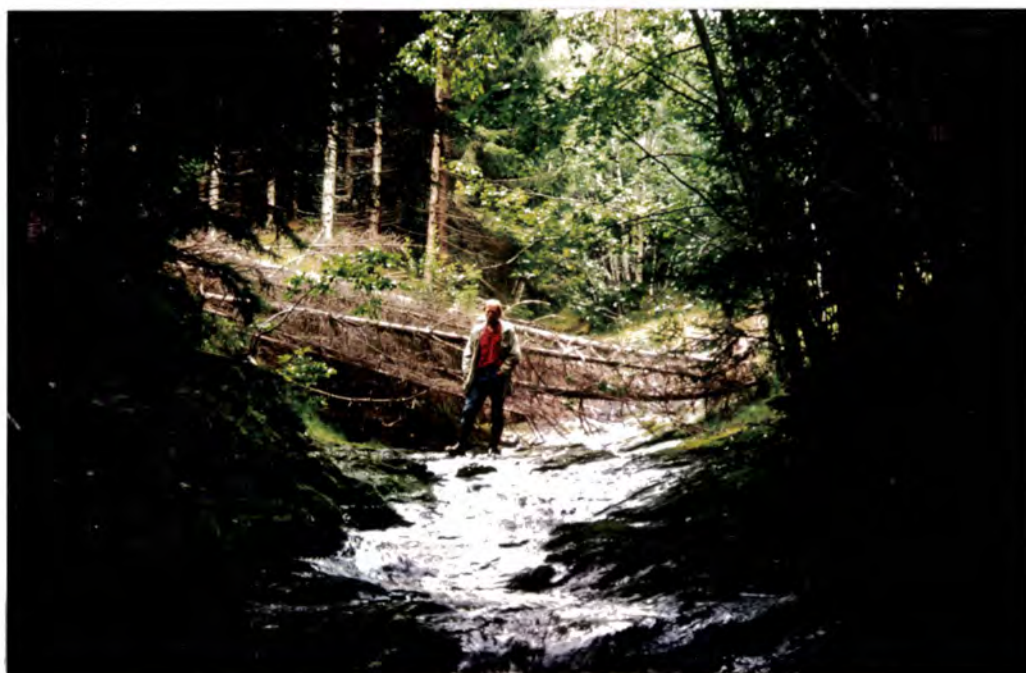
Foto 30. Slito's løp i nedkant av kraftgata.
Ei ca. 7 m lang og 3 m høg rist av betong og
jernprofiler kan plasseres omlag der personen står.

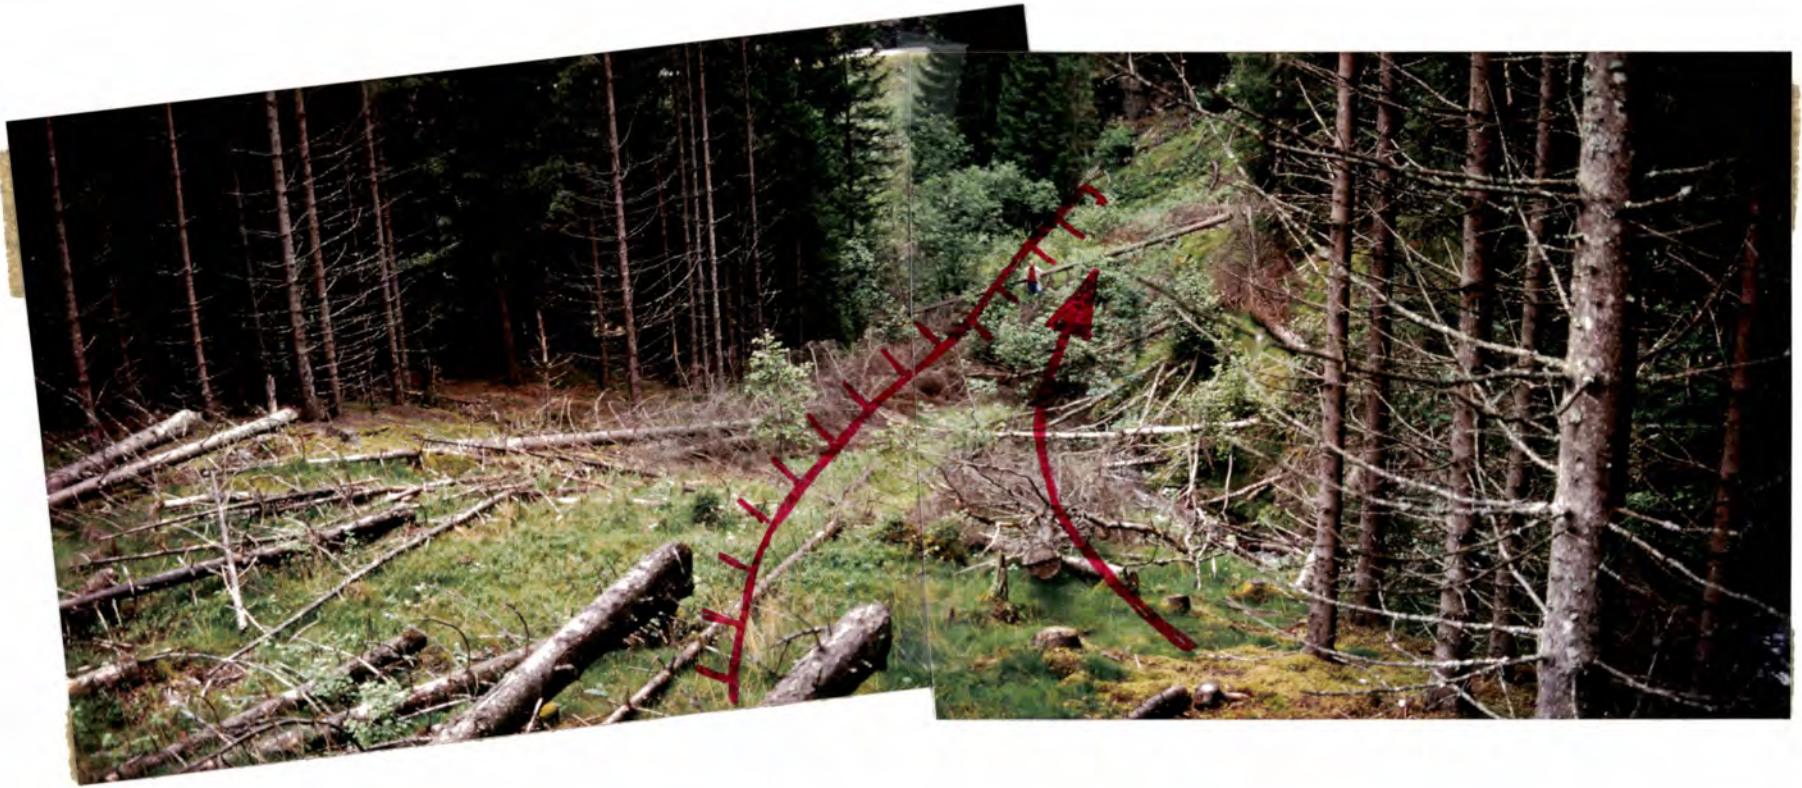
Foto 31. Kraftlinja med Slito's østre nedløp.
Med ledevoll av løsmasser, rist av betong og stålprofiler og utskutt kanal
vil det være mulig å bøye av og stanse hovedmassene i et sørpeskred som antydnet.

- Sikringsløsningen for førstnevnte lokalitet har som målsetning å avlede og stanse skredmassene før de når jernbanen. Dette kan gjøres ved hjelp av ledemur og fangrist plassert i hovedløpet og ledevoll/fanggrop anlagt i tilknytning til biløpet.
- Forholdene ved Vikagrovi bedres best ved å fjerne dagens stikkrenne til fordel for bru.
- Situasjonsbildet ved Djupedalselvi tilsier at skredmassene her primært bør stanses med rist av betong og jernprofiler på tvers av elveløpet ca. 5 m ovafor innløpet til stikkrenna. I tillegg bør det anlegges en ny overløpskanal like under banelegemet.
