Brastikka

Jernbaneverkets bimånedlige rundskriv for brufaget. Oktober 2015

Tore Sørensen fra befaring på Bru over Lågen

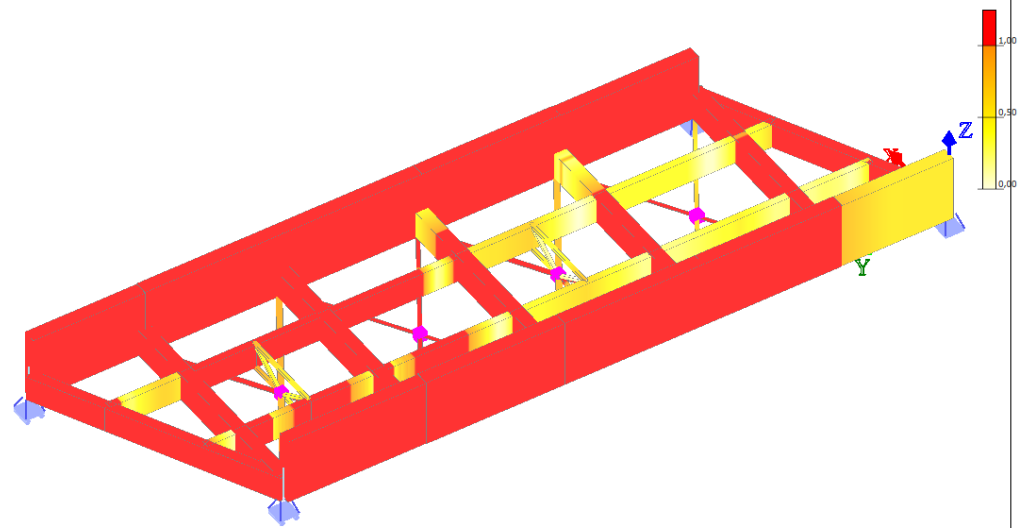
Første beregning ble utført for LM71 med 25 tonns aksellaster. Dynamisk faktor på 1,23 og bremse- og vindlaster ble ekskludert. Dette ga følgende figur, med overutnyttelse markert som rødt (svært høyt - med opptil 800%). Dette er en situasjon man ikke kan akseptere.

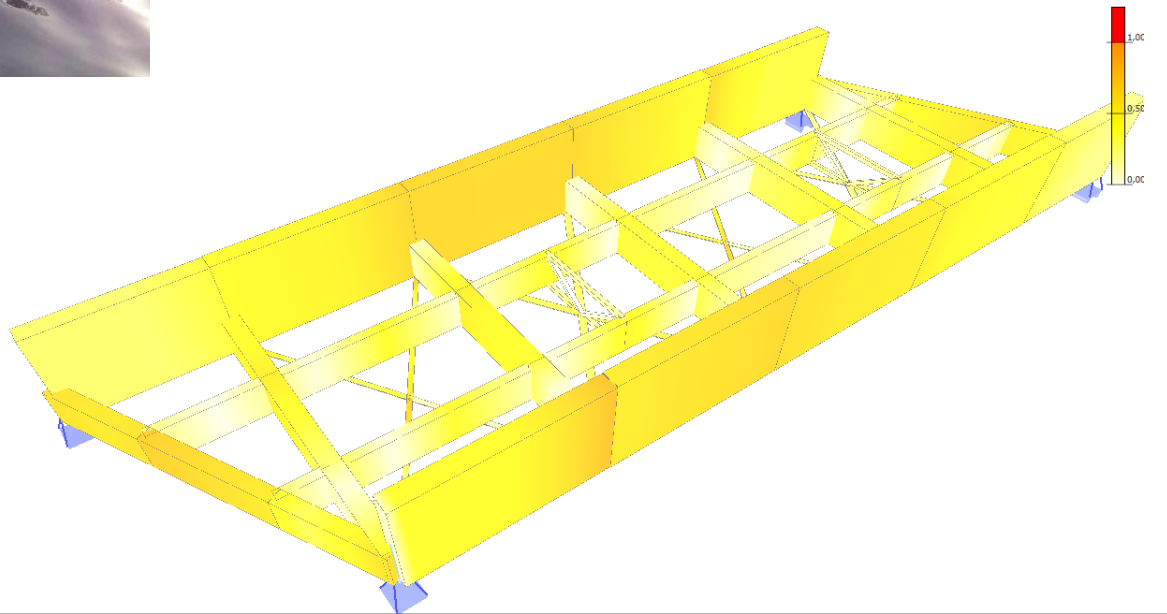
En påføring av lastene slik de ble beregnet i 1899 ga imidlertid en litt annen situasjon. Lastene etter datidens lastmodell var lavere og spredt på en annen måte. Ingen dynamisk faktor og én generell lastfaktor på 2,75. Maksimal aksellast på 16 tonn ga nedenstående situasjon:

Belastningsbildet til høyre er mer slik man ønsker det - med en maksimal utnyttelsesgrad på rundt 75%.

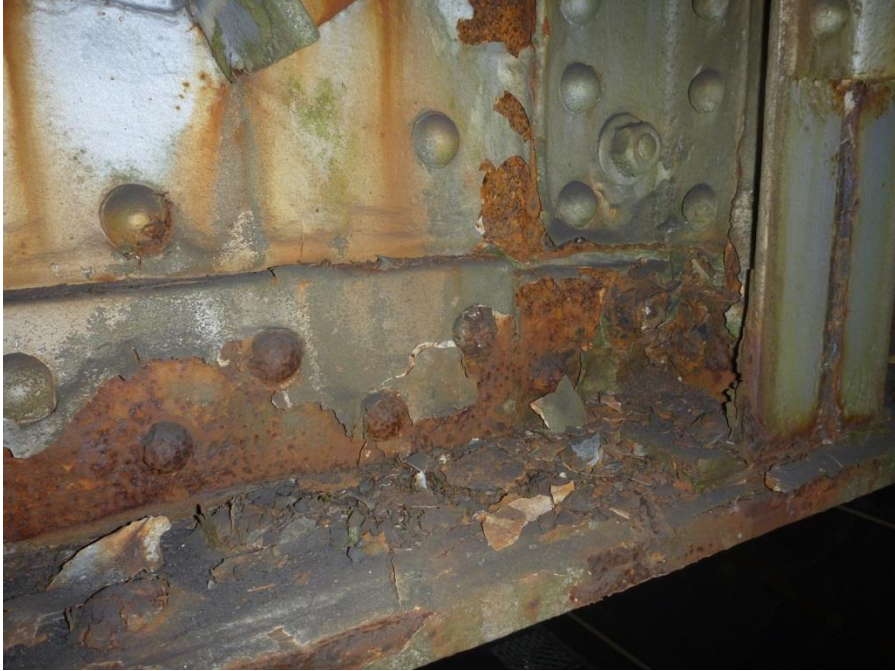
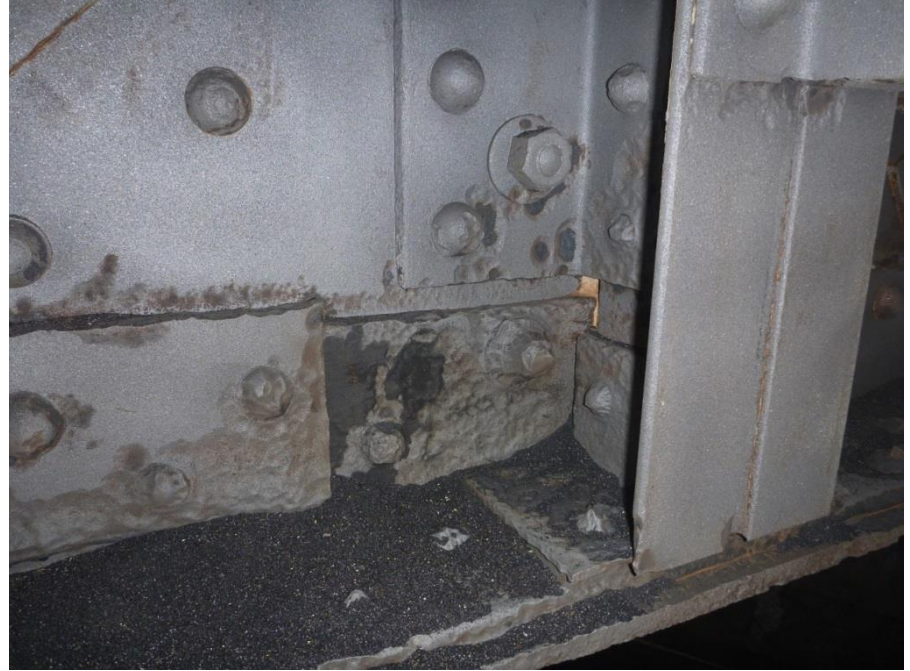
Før og etter sandblåsing

Stjørdalselva bru ved Gudå er ei stålbru bygget i 1917 og er 94m lang fordelt på 4 spenn med spennvidder 13,935m, 33,0m, 33,0m og 13,935m. Endespennene på 13,935m hver består av platebærere, mens de to midtspennene består av overliggende fagverk med spennvidde 33,0m. Brua skulle overflatebehandles i 2014 og da en startet med sandblåsing ble det oppdaget store korrosjonskader på brua. Dette resulterte i at det måtte

skiftes mange nagler med bolter ettersom som naglehoder var rustet bort. Også noen vinkler og skjøtelasker måtte skiftes på grunn av store tverrsnittsreduksjoner. Det ble regnet igjennom hele brua slik at det ble kontrollert at brua fortsatt greier aksellaster på 22,5 tonn og metervekt 6,6tonn. Legger ved noen bilder som viser noe av skadene.

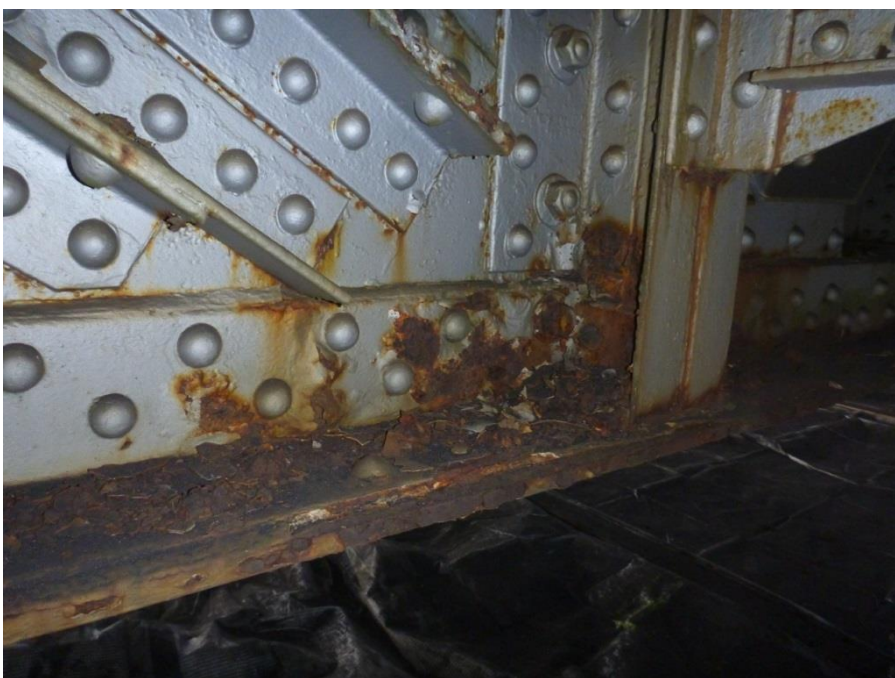
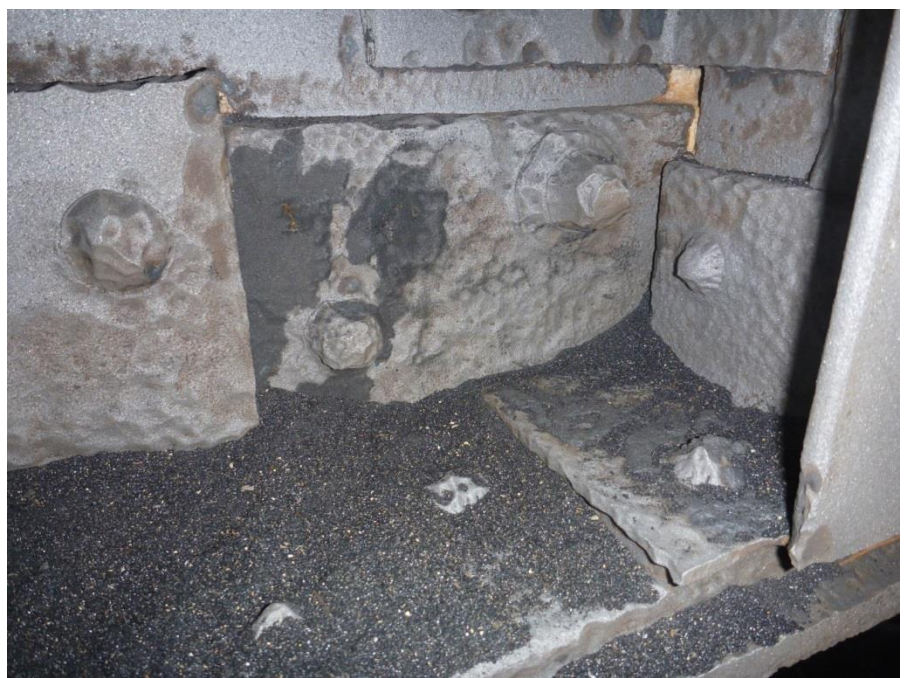
Før og etter sandblåsing

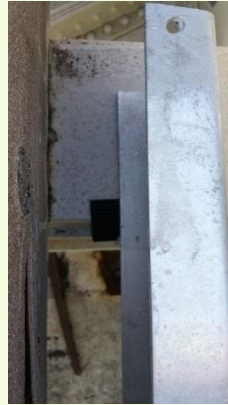
Bilde 2: Ut isolert bjelke

Det ble observert at gangbanen lå på galvaniserte bjelker som var ut isolert fra brua ved bruk av mellomlegg, se bilde 2 og 3. Gangbanen er forbundet med de galvaniserte bjelkene ved hjelp av skrudde fester, se bilde 4. Vi anser at denne skrudde forbindelsen er god nok.

Det må sørges for at gangbaner og rekkverk har utjevningsforbindelser slik at vi ikke får farlige berøringsspenninger og at det sikres utkobling av kontaktledningsanlegget ved feil.

- Det etableres en seksjonert langsgående jordleder. Denne kan festes på svillene på den ene siden av sporet. Dersom impedansen monteres på brua kan det benyttes 50 mm² kobber (kobberekvivalent). Ønskes det å montere impedansen på landkaret

- Alle bjelkene sammenkobles med en utjevningsforbindelse med 50 mm² kobber (kobberekvivalent) til den seksjonerte langsgående jordleder. Ved de bjelkene som ligger på motsatt side av den seksjonert langsgående jordleder festes utjevningsforbindelsen på villene. Mange av bjelkene har et hull som kan benyttes, se bilde 2. De bjelkene som ikke har hull må det etableres hull slik at kabelsko for 50 mm² kobber (kobberekvivalent) og det må kontrolleres at de eksisterende hullene har korrekt diameter.

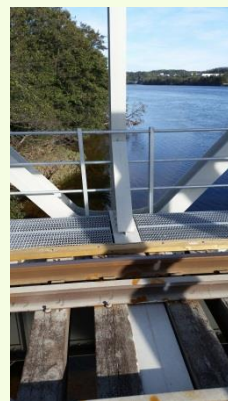
Bilde 5: Rekkverk

Rekkverket ligger i de samme bjelkene som gangbanen, men rørene som utgjør rekkverket er ikke elektrisk forbundet med stenderne. Rørene ligger løst inne i stenderne.

- Det øverste røret i rekkverket sammenkobles ved hjelp av rørklammer. Midt på brua monteres det en utjevningsforbindelse mellom det øverste røret og seksjonert langsgående jordleder. Ved alle seksjoner i rekkverket kobles de andre rørene til det øverste røret ved hjelp av rørklammer, se bilde 5,6 og 7.

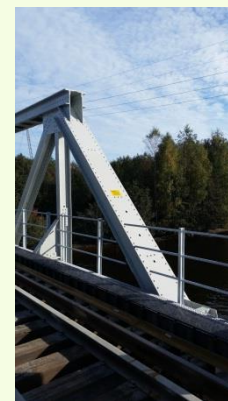
Bilde 6: Rekkverk

Det er montert skilter på forbandene i forbindelse med brua, se bilde 6 og 7.

- Vi viser til Kontaktledning/Prosjektering/Generelle tekniske krav, 5 Nærføring og kryssinger og mener at det skal monteres klatrevern av netting øverst oppe på alle forband (20 stk.) som det er mulig å klatre på, se bilde 6 og 7. Disse klatrevernene må tilpasses lokalt. Klatrevernet bør monteres slik at det står på forbandet og går over overgurten, se bilde 9. Det bør også gå noe utenfor forbandet, se bilde 8. Foreslår en lett ramme med netting med mål på 500 x 1800 som festes med 2 stk. unistrut skinner inne i overgurten, se bilde 6 og 7.

- Det må monteres advarselskilt «Høyspenning Livsfare» på alle klarevern. Foreslår at det i dette tilfellet benyttes skilt «4.4 Brobeskyttelse og beskyttelsesgjerde mot elektrisk strøm», se Skilt/Plassering av skilt langs sporet/Skiltoversikt, 4.4 Brobeskyttelse og beskyttelsesgjerde mot elektrisk strøm
- Dette er tiltak som er anbefalt av de som var på befaringen. Det er til slutt den «Sakkyndig driftsleder» Paul Grefsrud som avgjør om disse tiltakene er gode nok eller han synes noen er unødvendige.

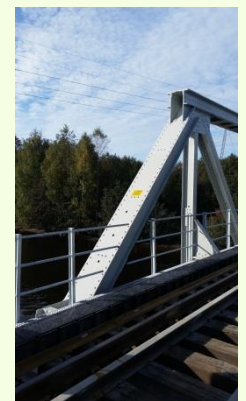
Bilde 7: Forband på bru

Forbandet i brua har en stigning på ca. 47°. Dette fører til at vi må sikre brua mot klatring og eventuelt kontakt med kontaktledningsanlegget, se bilde 7.
