Masteroppgave 2017 30 stp
Institutt for plantevitenskap

Registrering og evaluering av vegetasjon på norske jernbanestasjoner

Registration and evaluation of vegetation at
Norwegian railway stations

Martin Dalehaug
Grøntmiljø

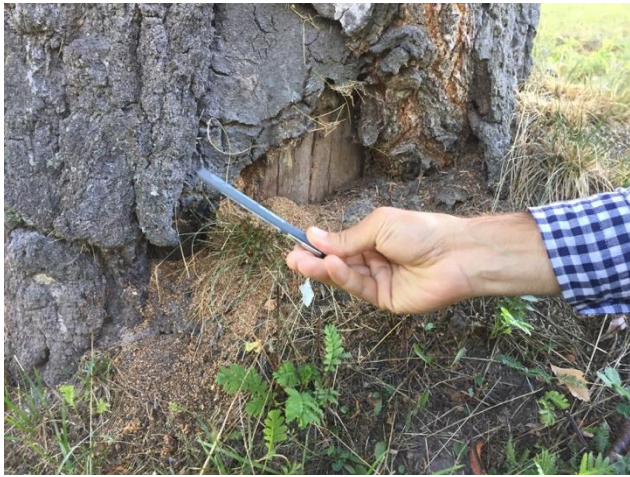
Bilde 4.0: Mekanisk skade på hengebjørk (*B. pendula*) på Notodden stasjon. Foto: Martin Dalehaug

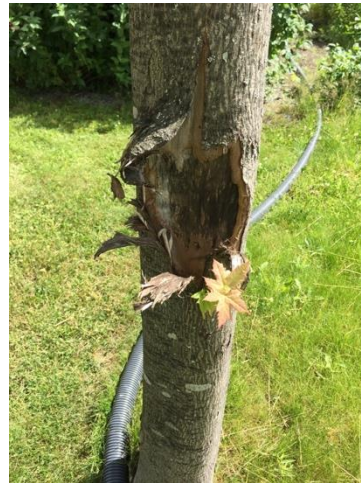
Tilsammen ble det registrert mekaniske skader på 36 individer utsatt for mekanisk skade, hvorav 35 var trær og 2 var busker (tabell 4.12). Det ble observert at de eldre trærne hadde vært mest utsatt for mekanisk skade. Mesteparten av de mekaniske skadene mindre skader, og det vil ikke nødvendigvis være problematisk for individet. Skadene var enten forårsaket av påkjørsel eller feil bruk av verktøy. Det ble observert få skader påført av oppbinding og hærverk. Nærmere halvparten av de mekaniske skadene ble registrert på Nordlandsbanen, og blant disse var 11 skader registrert på Grong stasjon. Dette er et resultat av lik påkjørsel på flere bjørketrær (*B. pubescens*). Flere av skadene som ble registrert var såpass voldsomme at de sannsynligvis var påført av gressklippere, se bilde 4.0. Den tydeligste, og mest alvorlige, påkjørselen ble registrert på Nordagutu stasjon og var et relativt ungt lønnetre (*A. platanoides*) (bilde 4.1).

Bilde 4.1: Mekanisk skade på spisslønn (*A. platanoides*) på Nordagutu stasjon. Foto: Martin Dalehaug

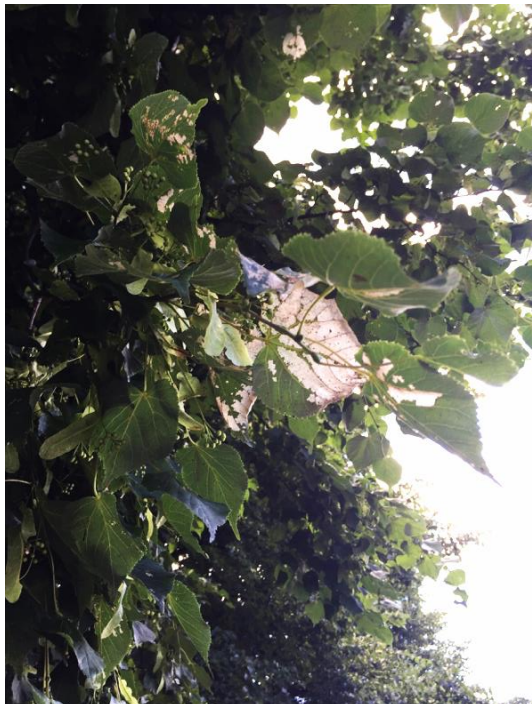
Bilde 4.5: Lindebladveps (*Caliroa annulipes*) på storbladlind (*T. platyphyllos*), på Hokksund stasjon. Foto: Martin Dalehaug

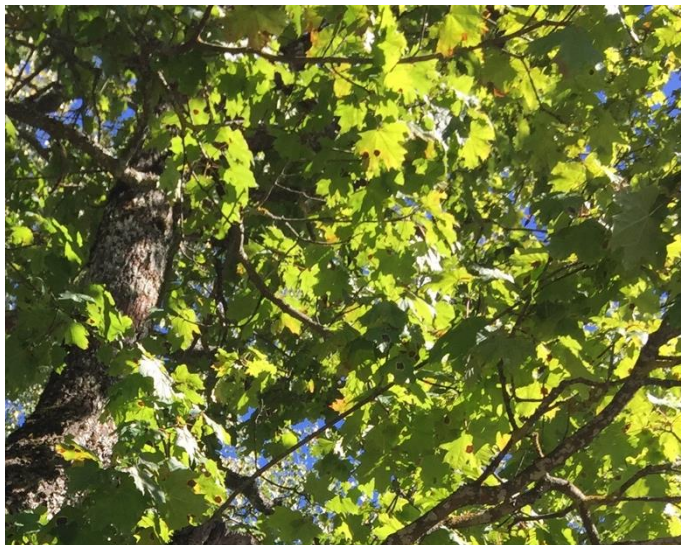
Bilde 4.6: Tjæreflekk (*Rhytisma acerinum*) på spisslønn (*A. platanooides*), på Kråkstad stasjon. Foto: Martin Dalehaug

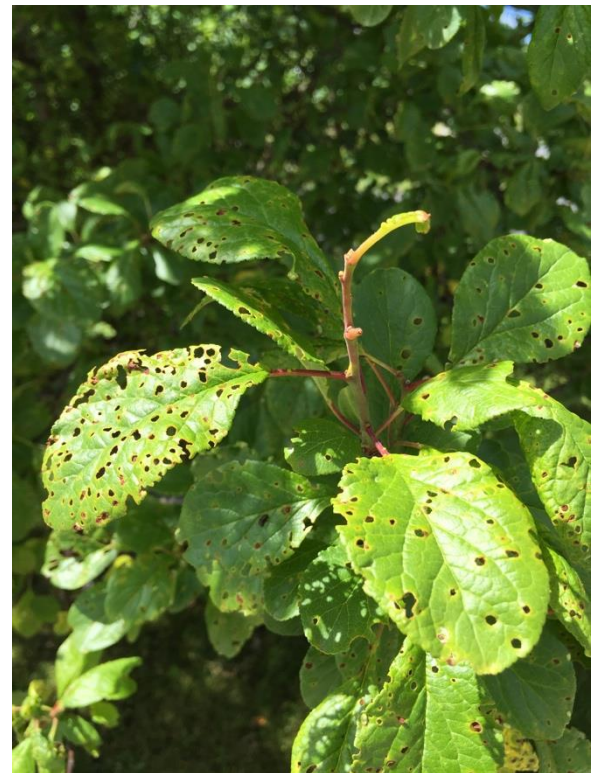
Bilde 4.12: Kirsebærplomme (*P. cerasifera*) stående igjen fra det gamle anlegget. Utsatt for lokkrust (*Thekospora aerolata*) som videre har ført til haglskuddsyke. Foto Martin Dalehaug

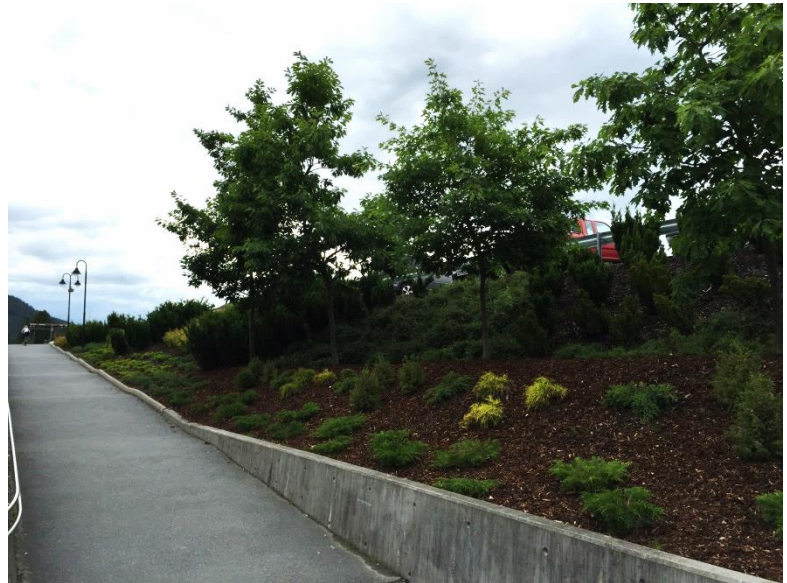
Bilde 4.13: Relativt ny planterabatt med mye barplanter og fire eiketrær (*Q. rubra*). Svak etablering, og tegn til greindød på enkelte arter. Foto: Martin Dalehaug

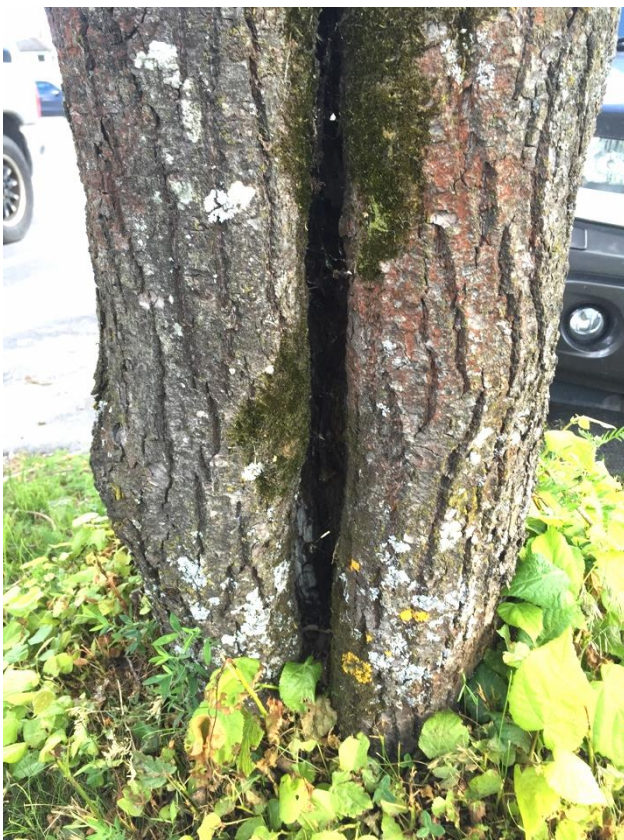
Bilde 4.17: Parklind (*T. x europaea*) med en dyp sprekk i stammen. Foto: Martin Dalehaug

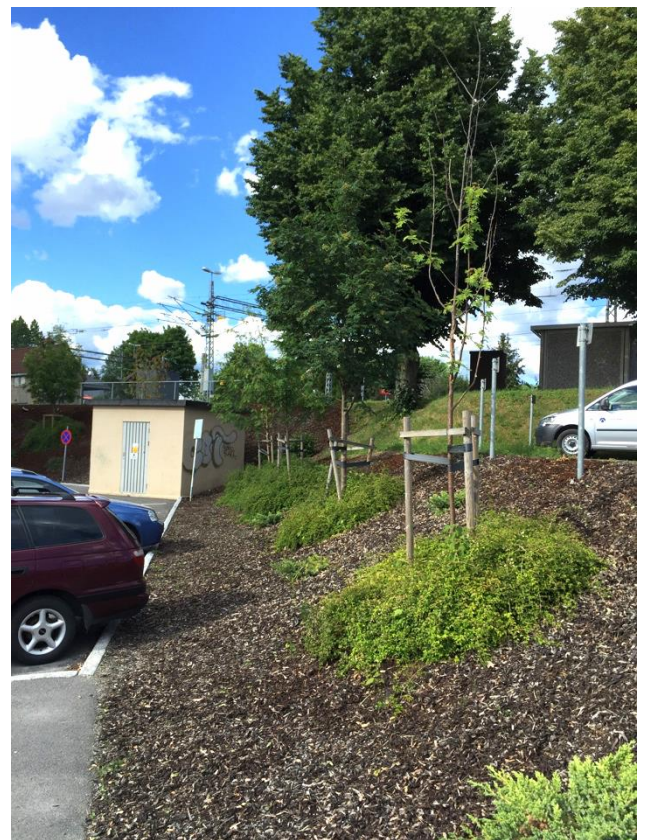
Bilde 4.18: Villrogn (*S. aucuparia*) med greindød. Flikkranstopp (*C. pisifera* 'Filifera Nana') som bunndekker. Foto: Martin Dalehaug

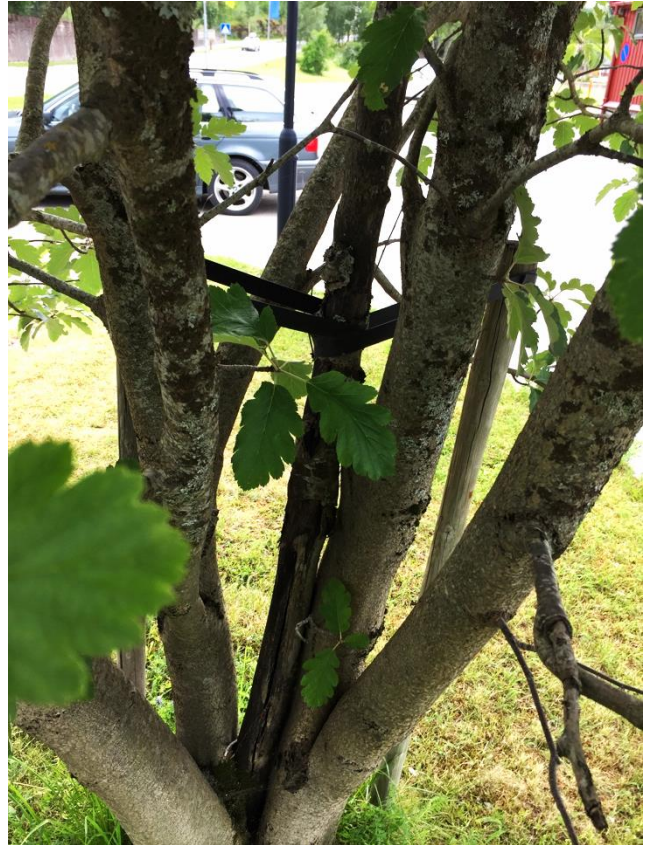
Bilde 4.20: Flerstammet svenskeasal (*S. intermedia*), hvor hovedstammen er død. Foto: Martin Dalehaug

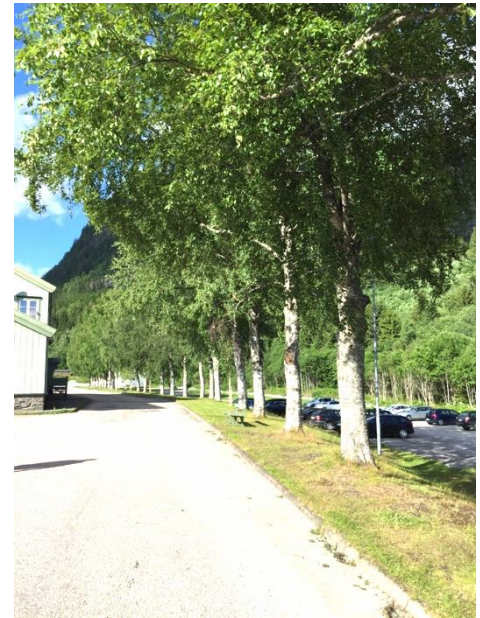
Bilde 4.21: Trerække av dunbjørk (*B. pubescens*). Flere trær er utsatt for både mekaniske skader og beskjæringssskader. Foto: Martin Dalehaug

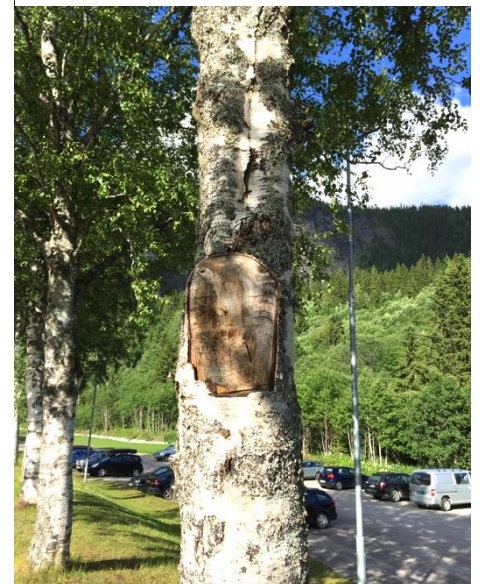
Bilde 4.22: Stor beskjæringssskade av en noe som syntes å ha vært en kodominant stamme. Foto: Martin Dalehaug

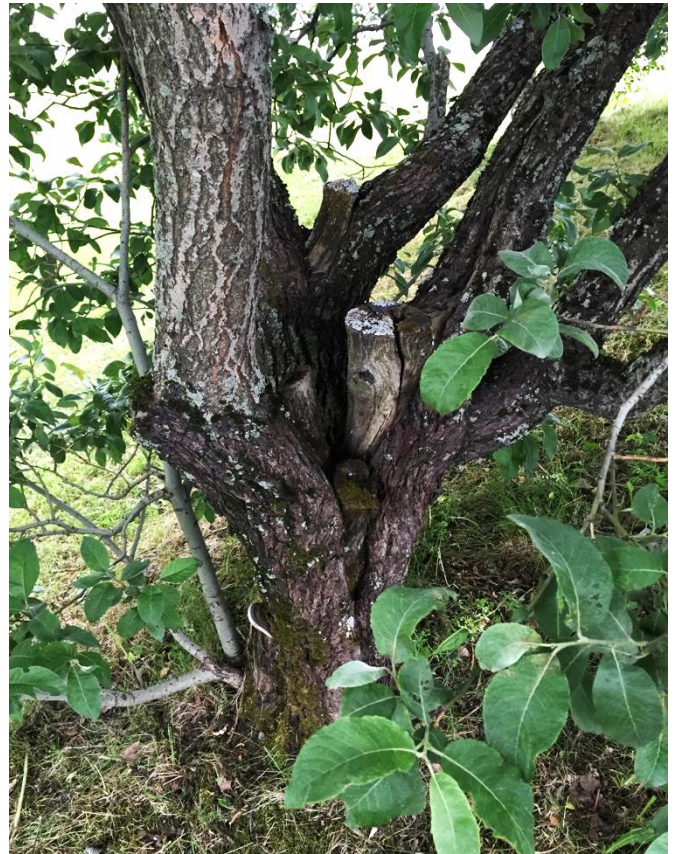
Bilde 4.25: Selje med dårlig vitalitet, mye greindød, død og beskåret hovedstamme. Foto: Martin Dalehaug

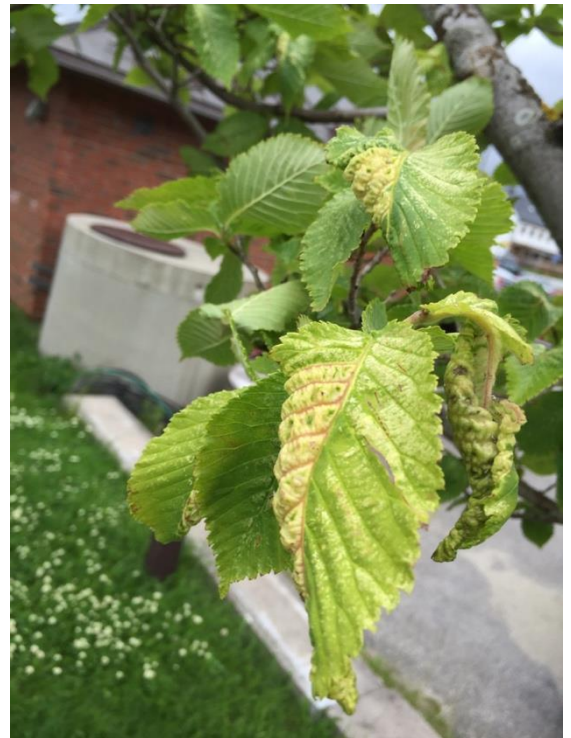
Mye av vegetasjonen er utsatt for skadegjørere, men kun få tilfeller er alvorlig. Almetrærne (*Ulmus glabra*) på Mosjøen stasjon hadde alvorlige angrep av ripsrotlus (*Erisoma ulmi*) og almesikade (*Ribautiana ulmi*).

Bilde 4.26: Alle almetrærne (*U. glabra*) var utsatt for ripsrotlus (*Erisoma ulmi*) og enkelte viste tegn til almesikade. Dårlig vitalitet. Foto: Martin Dalehaug

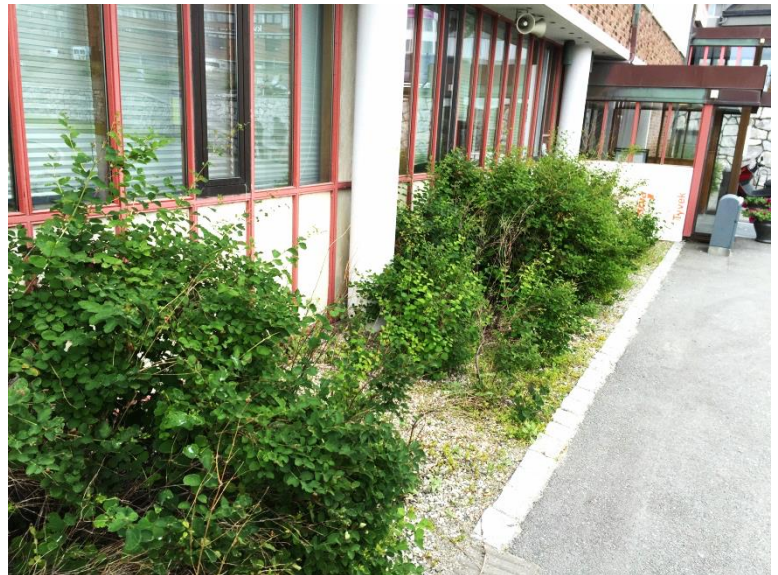
Bilde 4.30: Snøbær (*S. albus*) med dårlig etablering og dårlig vitalitet. Tegn til svovel mangel, mjøldogg og mye greindød. Foto: Martin Dalehaug

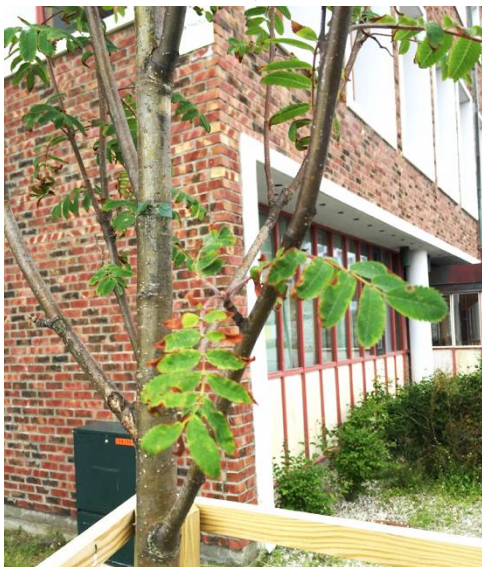
Bilde 4.31: Villrogn (*S. aucuparia*) utsatt for saltskader og tegn til rognrust. Grei vitalitet. Foto: Martin Dalehaug

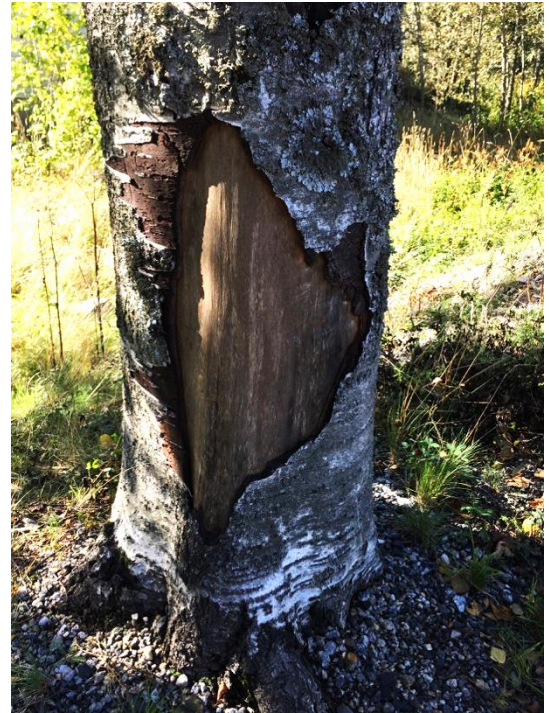
Bilde 4.32: Kraftig mekanisk skade på hengebjørk (*B. pendula*). Treet har en del greindød men grei vitalitet. Foto: Martin Dalehaug

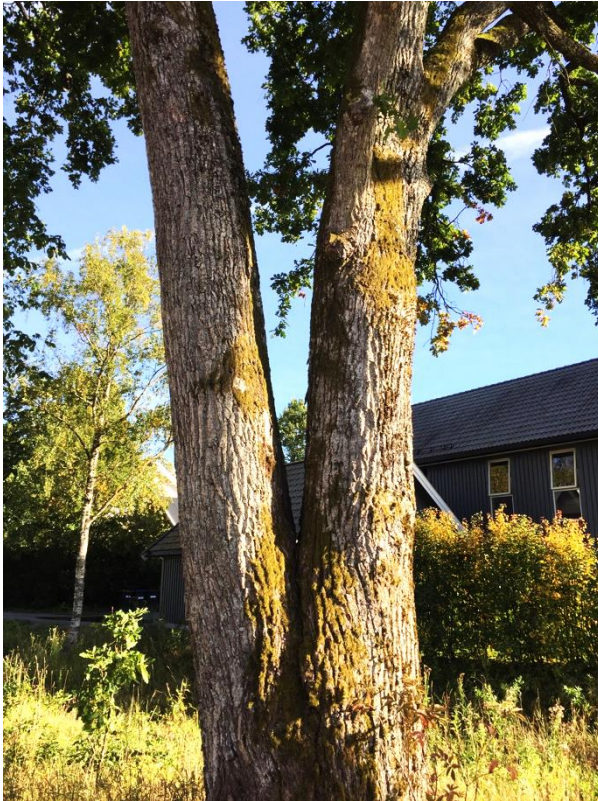
Bilde 4.35: Eiketreet har kodominant stammer med ingrodd bark. Treet kan være en fare og bør stabiliteten bør overvåkes. Foto: Martin Dalehaug

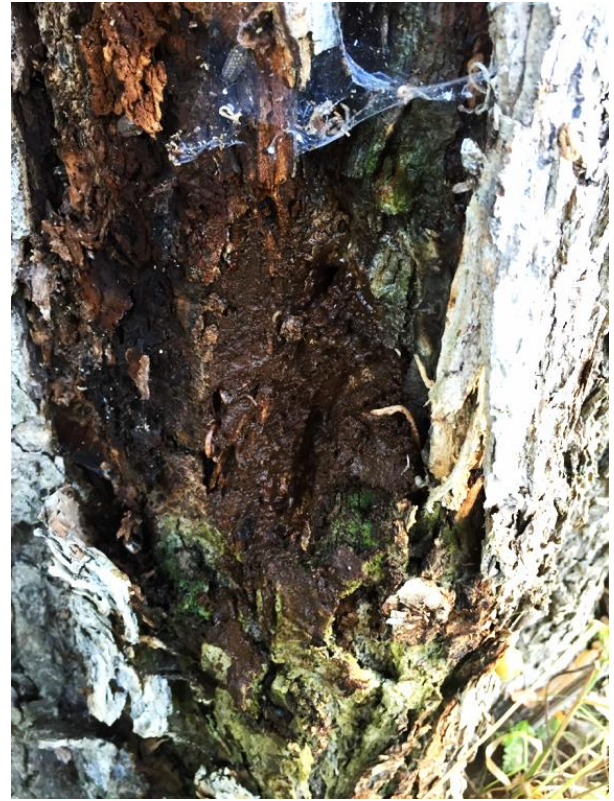
Bilde 4.34: Mekanisk skade som har ført til råteangrep på alm (*U. glabra*). Foto: Martin Dalehaug

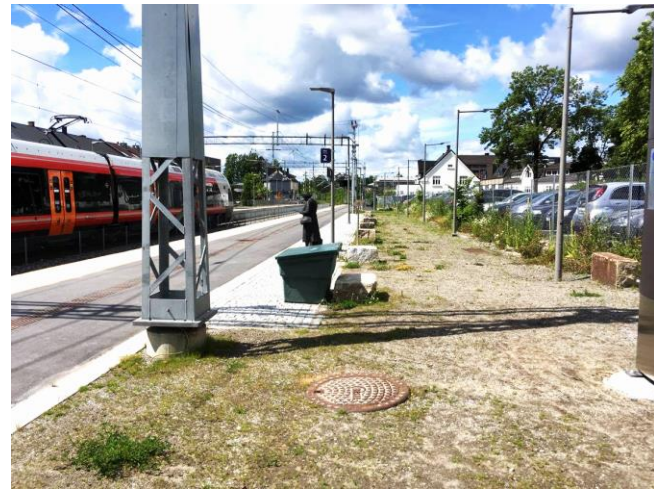
Bilde 4.36: Et av flere tilfeller på stasjonen som er dårlig utnyttet. Tilvekst av ugress langs gjerde og enkelte steder på grusdekke. Foto: Anne Norveel Semb

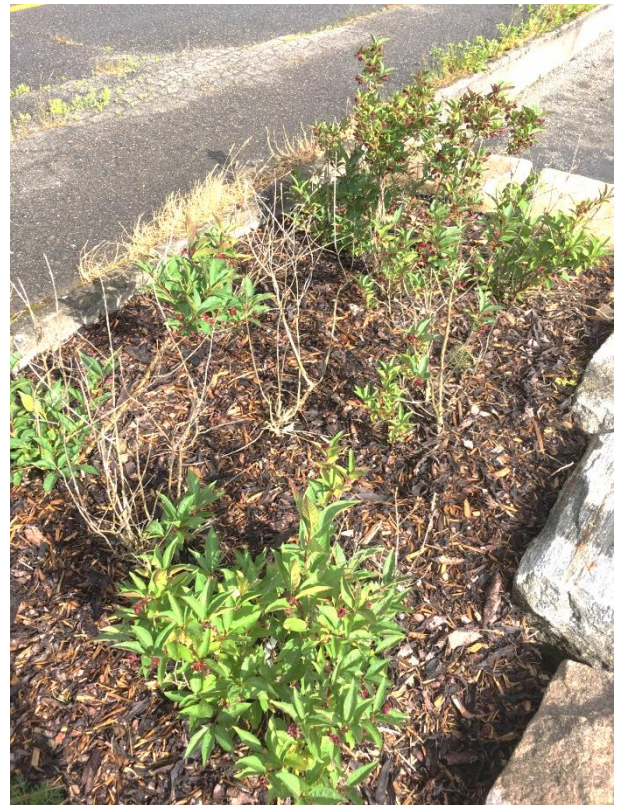
Bilde 4.39: Skjermleddved (*L. involucrata*) sliter med å etablere seg. Enkelte buskslag er stagnert og død. Foto: Anne Norveel Semb
