MEDDELELSE FRA  
**NORGES STATS BANER**

# MEDDELELSE FRA NORGES STATSBANER

INDHOLD: Akselbrud. — Bro over Østeraaen ved Templen. — Bergsundtunnelen. — Fra redaksjonen.

## AKSELBRUD

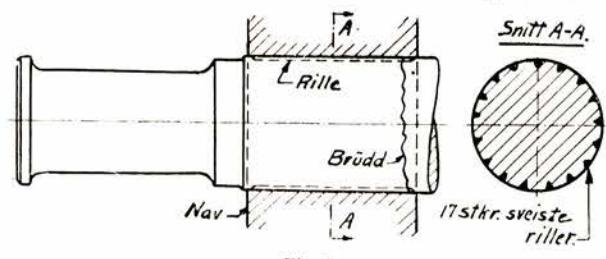
Fig. 1.

Ved revisjon av omhandlede hjulsats i september 1924 viste det sig at det hjulcenter, ved hvilket akselbruddet er foregaat, ikke hadde tilstrækkelig paapressingstryk. Centret ble derfor avtagt og akselen sin diameter forsøkt paa anlægget mot navet ved at der i kold

tilstand indhamredes 17 langsgaaende riller, hvorefter der blev isveiset nyt materiale i disse, se fig. 1.

I anledning av heromhandlede akselbrud har Hovedstyret meddelt samtlige distriktschefer at der saavel ved vogn- som lokomotiv-hjulaksler ikke maa anvendes sveising i nogensomhelst form og heller ikke indhamring av riller saaledes som foran omhandlet medmindre diametern paa partiet med riller er meget større end paakrævet af hensyn til bøningspaakjendingen (ved drivhjulsnav med bærelager indvendig, hvor diametern av akselen i navet er betydelig større end diametern av akseltappen).

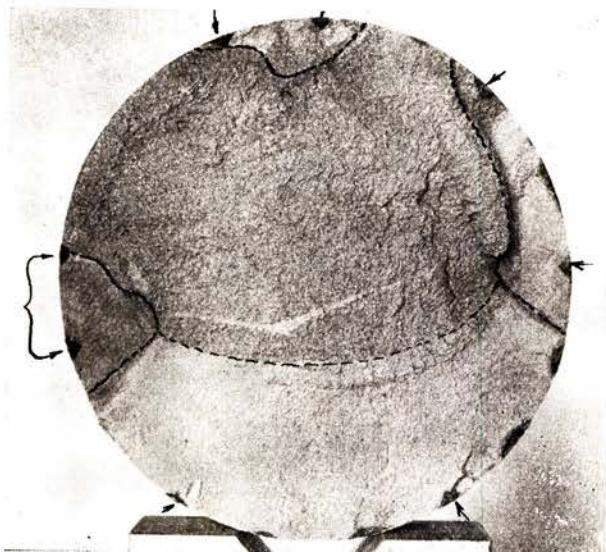
Fig. 2.

Bruddet der er et typisk træthetsbrud, er vist paa fig. 2.

Her sees en del av de isveisede riller. Der er med piler avmerket en del av disse der danner utgangspunkter for træthetsbruddet samt endvidere indtegnet dettes begrænsningslinjer.

Grunden til det foreliggende bruds opstaaen maa søkes i den foretatte sveising, der har medført ganske store lokale spændinger og sprødhet samt endvidere i omhandlede indhamring av riller, hvilken bearbeidelse er en kolddeformasjon, som har gjort materialet omkring rillen skjørt.

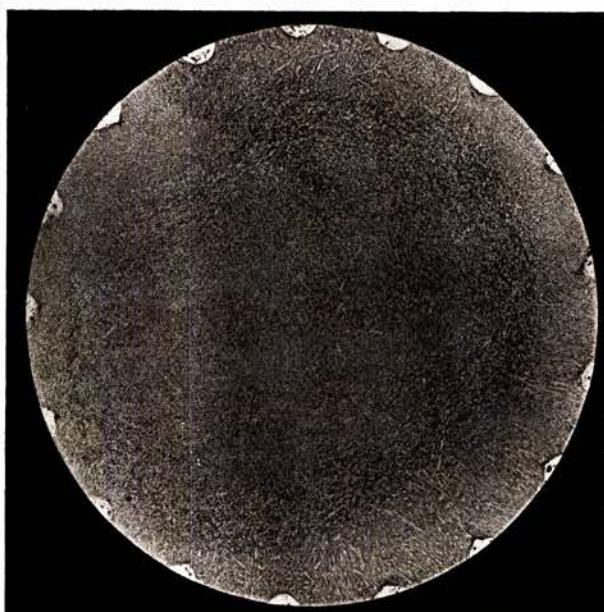
Fig. 3.

Paa denne figur sees tydelig samtlige de isveisede 17 stykker riller samt endvidere at materialet er dendritisk og har en stor kjernesone.

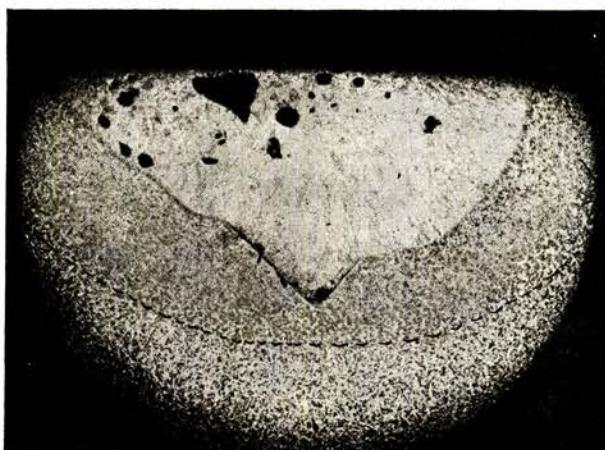
Fig. 4.

I fig. 4 er vist et forstørret billede av en isveiset rille.

Herav vil sees at sveisingen er mangelfuld. De sorte flekker bestaar av sveiseslag. I bunden av sveisen har det isveisede materiale ikke flydt sammen med akselen.

materialet. Desuten er ogsaa den uhedige indvirking av indhugningen synlig, se den indtegnede begrænsningslinje. Indhugningen, der er en kolddeformasjon, har nemlig gjort materialet omkring rillen skjørt og det er sandsynlig at det deformerte materiale under sveisingen tildels kun er blit opvarmet til det farlige bla-

varmeomraade. Til disse uhedige virkninger kommer ogsaa varmespændinger fra sveisingen.

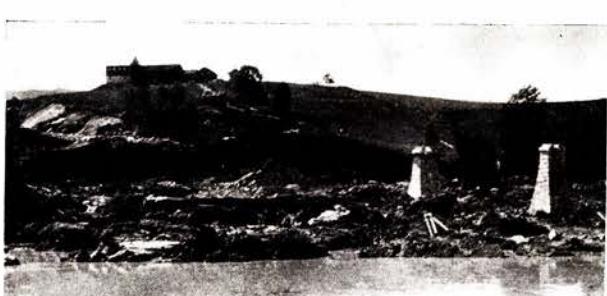
Den 14. juli 1925 gik et større jordras ved søndre bred av Østeraaen, der tok med sig sjette pillar fra nord og søndre landkar samt fyldingen bak dette. Det utraste areal andrar til nær 6 dekar, og antagelig var 25 000 à 30 000 m<sup>3</sup> lere og jord i bevægelse. Elven blev paa det nærmeste gjenfyldt av de utglidde masser paa en strækning av ca. 80 l. m. Pillaren stupte overende og forsvandt helt i lermassene, men fundamentklossen blev liggende ovenpaa ca. 40 m nedenfor med bundpartiet op. Landkarret førtes 30 m med massene og laa delvis nedssunket i disse. Senere utført grundundersøkelse viser at pælene under landkarret vistnok er ført med av raset,

Fotografiet er tatt fra nordre elvebred, øst for linjen. Man ser i bakgrunden fremover fra venstre linjen [Ajerskjæringen] og til begge sider av linjen den mørke lodretstaende rasveg. Foran sees de mot elven utraste masser, samt av de gjenstaaende pillarer IV og V.

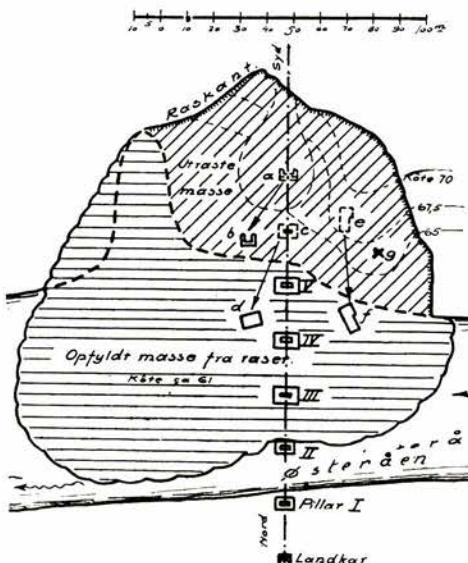
Fig. 2. a: oprindelig søndre kar flyttet til b.  
c: " " pillar VI " " d.  
e: smie " " f.  
g: her begyndte raset.

mens pælene under pillaren (94 stykker) er knækket, saa kun pælenes øverste del er ført med raset. (Fig. 2.)

Utrasingen som foregik i løpet av 2—4 minutter, tok ikke sin begyndelse ved selve broen men ca. 40 m vestenfor. Her var der i en høide av ca. 2,5 m over terrænet anbragt 300 à 400 m<sup>3</sup> overflødige masser fra Ajerskjæringen, som man av forsiktighetsensyn ikke vilde anbringe paa korteste distanse nemlig til begge sider av fyldingen bak landkarret. Grunden har antagelig ikke taalt belastningen med disse masser og raset er begyndt ved foten av utfyllingen, punkt X paa skissen. Raset har hat sin retning ut mot elven parallelt broretningen, hvor motstanden var minst. Dette fremgaar bl. a. av den utglidde smies plas efter raset i forhold til dens oprindelige plas. (Fig. 2.)

Av fig. 2 sees at utglidningen her har tat en anden retning, nemlig paa skraa ut mot elven. Terrænet og det underliggende fjelds beliggenhet har vært det bestemmende for denne retning.

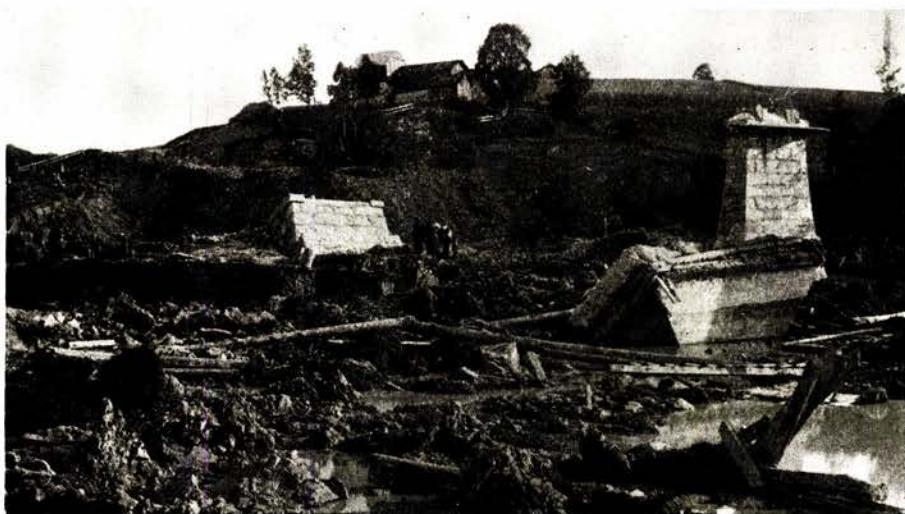
Samme situasjon i detalj som på første fotografi. Fotografiet er tatt fra ytre kant av raset øst for linjen og viser rasveggen, det utglidde landkar, sjette pillars veltede fundament og den gjenstaaende pillar V.

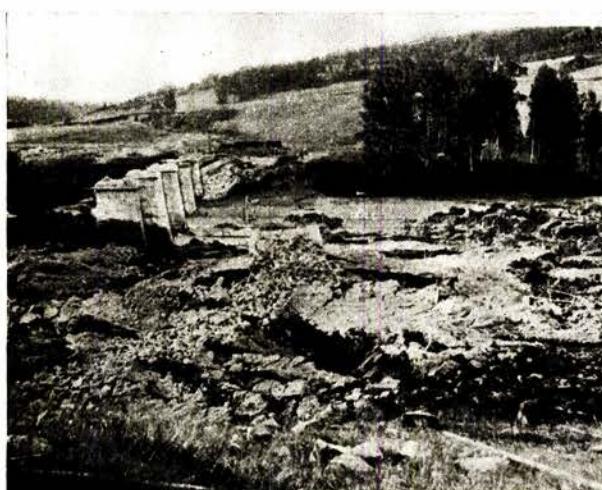
Fotografiet er tatt fra søndre elvebred øst for linjen. Man ser de utraste masser som strækker sig bortimot nordre elvebred og de gjenstaaende pillarer I til V.

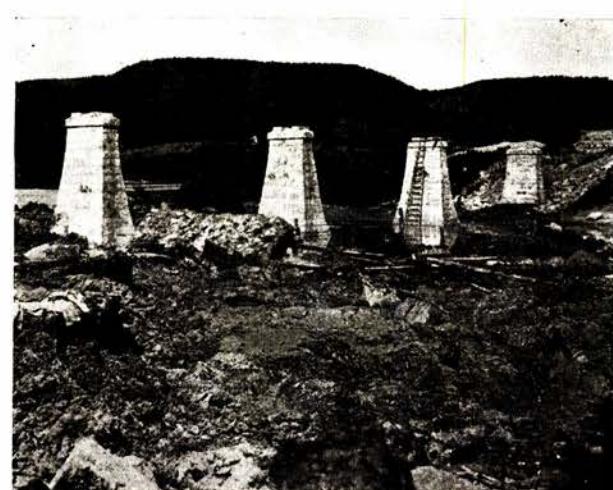
Billedet er tatt fra samme kant som tredie fotografi men litt nærmere raset. Man ser her betongklossen fra den utraste sjette pillar med bundflaten op liggende ved siden av pillar IV.

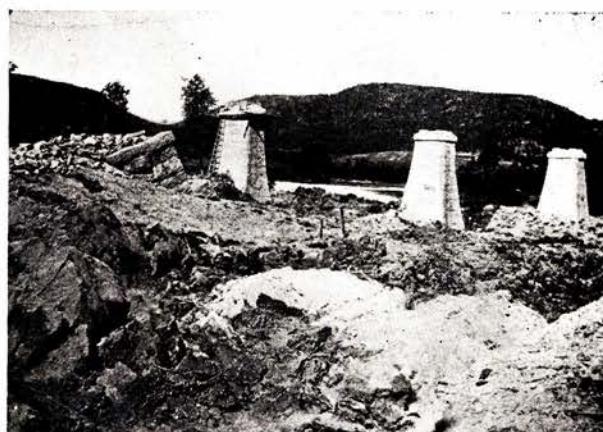
Billedet er taget fra østsiden af raset, mere påavers av linjen. Man ser bl. a. pillar III, IV og V samt det utraste søndre landkar mellem tilskueren og pillar V.
