MEDDELELSER FRA NORGES STATSBANER

NR. 6
15. ÅRGANG

DESEMBER
1940

INNHold: Arbeidets gang og stilling ved jernbaneanleggene m. v. — Arbeidsstyrken ved Statens jernbaneanlegg pr. 26. oktober 1940. — Jernbanens ansvar i branntilfelle. — Driftsutgifter i de enkelte distrikter 1.—4. kvartal 1939/40 sammenlignet med tilsvarende tidsrum foregående driftsår. — Til alt personale ved Statsbanene. — Geotekniske eksempler fra praksis. — Oppbøying av nedkjørte skinneskjøter. — Særtrykk. — Rettelse.

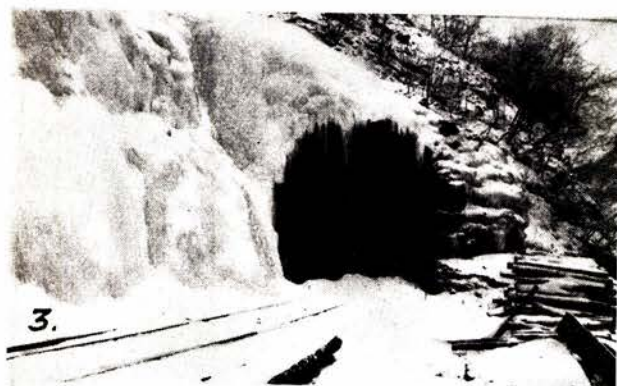
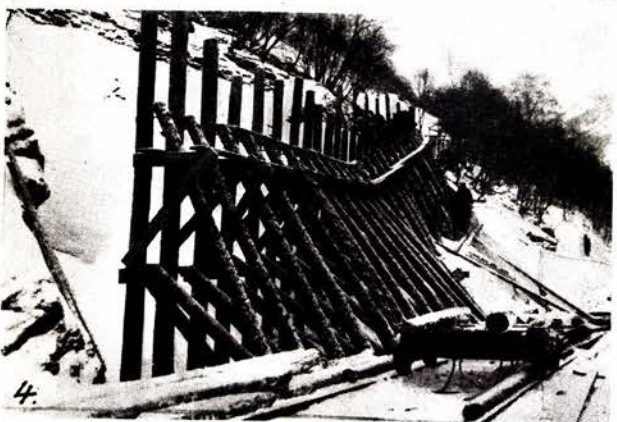
Fig. 1. Flåmsbanen.
3. Isparti ved Timberheller tunnel.
4. Påbegynt isskjerm ved Gjeithus.

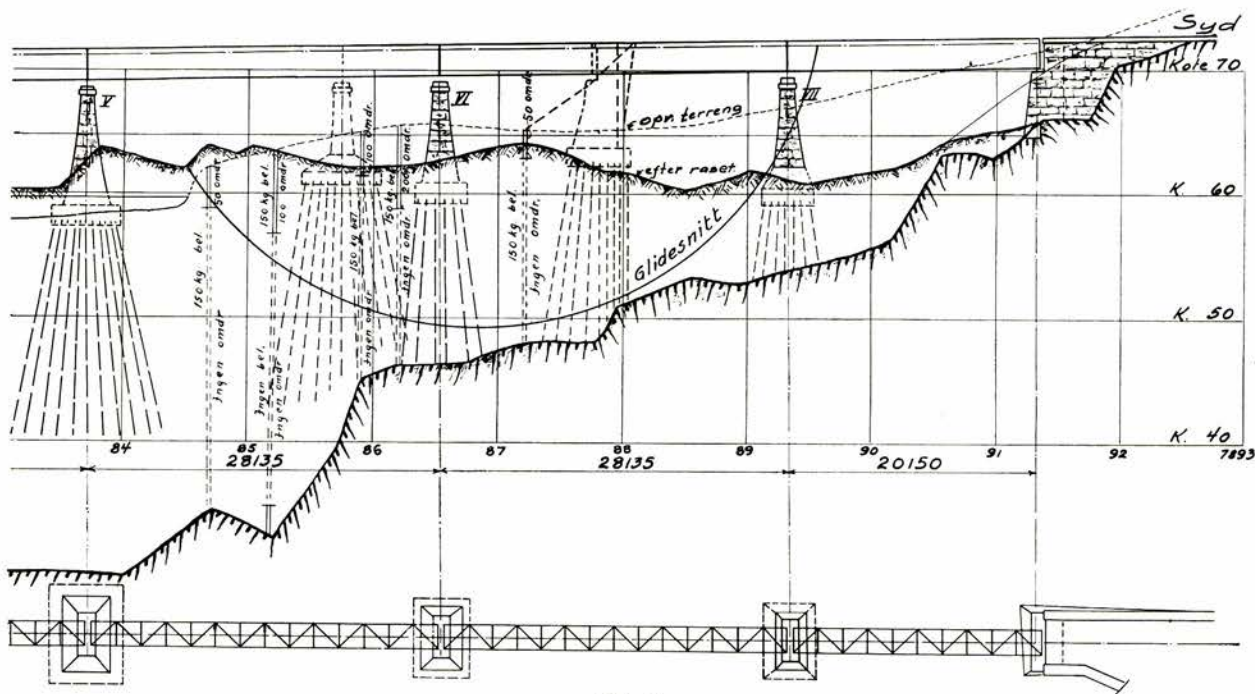
Fig. 2.

Etter avsluttede undersøkelser kom anlegget til det resultat at brua måtte gjøres betydelig lengre enn forutsatt for å unngå at grunnen ble belastet med høye landkar og fyllinger. Den endelig vedtatte plan gikk ut på at den skulle bygges med 7 spenn à 20 m og samtlige pilarer fundamenteres på svevende peler, søndre landkar på peler til fjell og nordre landkar direkte på grunnen. De dårlige grunnforhold hadde medført en radikal forandring av planen i riktig retning, men det skulle dessverre senere vise seg at en ikke hadde gått langt nok. Søndre landkar lå nemlig fremdeles så langt fremme at fyllingen like bak karet fikk en høyde på 6 m. Bak nordre landkar var den bare ca. 1 m.

På sydsiden av elva hadde man 35 à 40 m vestenfor brua anbragt 300 à 400 m³ overflødig masse, som var lagt opp til en høyde av 2,5 m over terreng. Av forsiktighets hensyn var nevnte masse ikke plassert på begge sider av fyllingen bak landkaret. Men det uheldige var at de ble lagt ut mot elvekanten — stedet er merket med kryss på fig. 1 — hvor grunnforholdene må antas å ha vært særlig slette. Belastningen forårsaket et lokalt skred, som nesten øyeblikkelig utløste det store skred, som ødela en del av brua. Altså terrenget var på forhånd så sterkt belastet av jernbanefyllingen at det bare skulle en ubetydelig forverring av stabilitetsforholdene til for å sette skredet i gang. Hele utrasingen foregikk i løpet av 2—4 minutter. Skredet har gått dypt, antagelig helt til fjell, og sansynligvis tilnærmet etter et glidesnitt som vist på fig. 2.

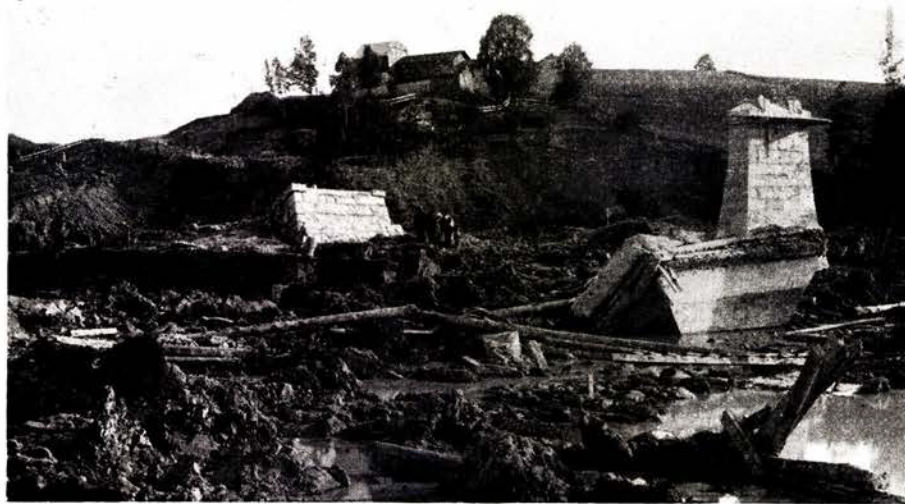
nærmeste pilar. Den umiddelbare foranledning til katastrofen var følgende:

Fig. 3. Billedet er tatt fra ytre kant av raset øst for linjen og viser rasveggen, det utglidde landkar, sjetten pillars veltede fundament og den gjenstående pillar V.

Foruten landkaret var også pelene under dette revet med av skredmassene, mens derimot de 94 peler under pilaren var knekket tvers over. Skredbevegelsens hovedretning dannet en vinkel på ca. 30° med bruaksen. Terrengets utforming i forbindelse med fjelloverflatens form har vært bestemmende for retningen. På bruas vestside har dog bevegelsesretningen gått nesten parallelt med bruaksen, og det må skyldes at begynnelsesraset har hatt denne retning i forbindelse med at motstanden fra pilarene har virket på bevegelsen.

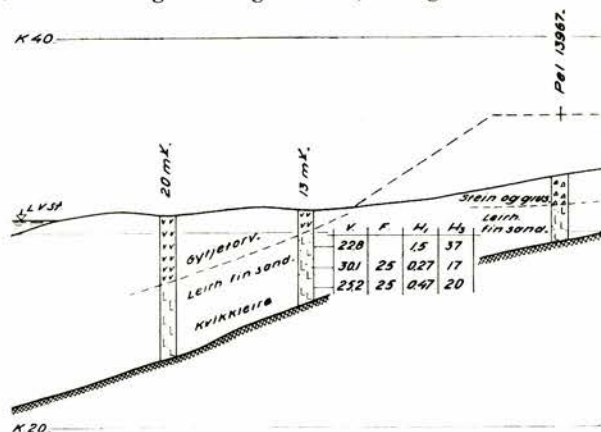
Fig. 5.

bygningen skrånet så vel det underliggende fjell som overflaten av de overliggende naturlige løsmasser forholdsvis svakt ut mot vannet. Løsmaterialet bestod nederst av et lag løs leire med leirholdig finsand, som var dekket av steinholdig grus og sand, og mektigheten av begge lag var tilsammen 4 à 5 m. Ved bygningens utside — ut mot vannet — var leirlaget ca. 2 m, men på innsiden bare ca. 1 m tykt. På grunn av terrengets helling ble påfyllingstykkelsen ujevn, nemlig henimot 3 m på utsiden og omtrent null ved innsiden. Bygningen var innredet med kjeller og bare fundamentene ut mot vannet lå på fylling. Så lenge det ikke var foretatt noe planeringsarbeid for stasjonen foran bygningen, merket en ingen synkning eller sprekke-dannelser. Først 9 måneder etter oppførelsen, da fyllingen for stasjonen var utført forbi selve stasjonsbygningen bort til det tilbyggede godshus, oppstod en sprekk i grunnmuren og bygningens fasade mot vannet sank ca. 2 cm. Etter ca. 2½ års forløp kom bygningen til ro og synkningen beløp seg da i det hele til 4,2 cm. Den motsatte side av bygningen viste ingen synkning. På utsiden mot vannet hadde utvilsomt fyllingsbelastningen bevirket en sammenpressing av leirlaget. Samtidig med arbeidet omkring stasjonsbygningen ved stasjonens nordre ende førtes fyllingen fram fra søndre ende. Etter å ha holdt på med dette arbeid henimot et års tid, gled en større del av fyllingen ut og rev med seg den underliggende grunn helt til fjell. En fant det da påkrevet å iverksette mer omfattende grunnundersøkelser som gav dårlig resultat, se fig. 5.

Øverst lå et torvlignende lag bestående av sekundært avsatte planterester, og derunder leirholdig fin sand med et løst kvikkleirlag direkte på fjellet. Det torvlignende lag — gytjetorv — tiltok i mektighet utover mot vannet. Med slike grunnforhold måtte en under det fortsatte utfyllingsarbeid regne med omfattende og plutselige utglidninger, som måtte forutsees å medføre helt upåregnelige merutgifter. Det ble derfor bestemt at linjen skulle innflyttes så meget som det lot seg gjøre, men det var imidlertid ikke tilstrekkelig tor å sikre stasjonsfyllingen. Derfor ble det besluttet at det også skulle foretas sprengning. Hensikten hermed var å fremkalle et kunstig ras, som kunne rive med seg de dårlige masser helt til fjell eller fast bunn. Deretter kunde en fortsette med det regulære planeringsarbeid uten risiko, da steinfyllingen kom til å ligge direkte på fjell eller på solid grus som fantes på sine steder i fjellets forsinkinger.

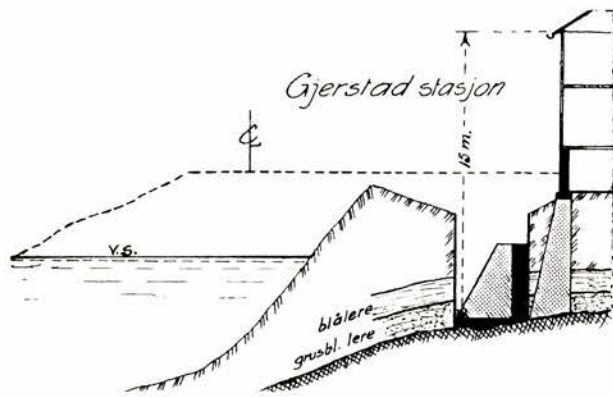
Fig. 6.

Av hensyn til bygningene var det nødvendig å foreta visse forsiktighetsforanstaltninger. Grunnmuren under godshus og stasjonsbygning nærmest vannet ble derfor fundamentert på betongpilarer til fjell (se fig. 6). For å kunne iverksette det tilsiktede ras måtte grunnen først belastes. I det øyemed ble lagt ut en 4 å 5 m høy steinfylling med en toppbredde som varierte fra 3—5 m. Den er vist med strekede linjer på situasjonsplanen (fig. 7). På begge

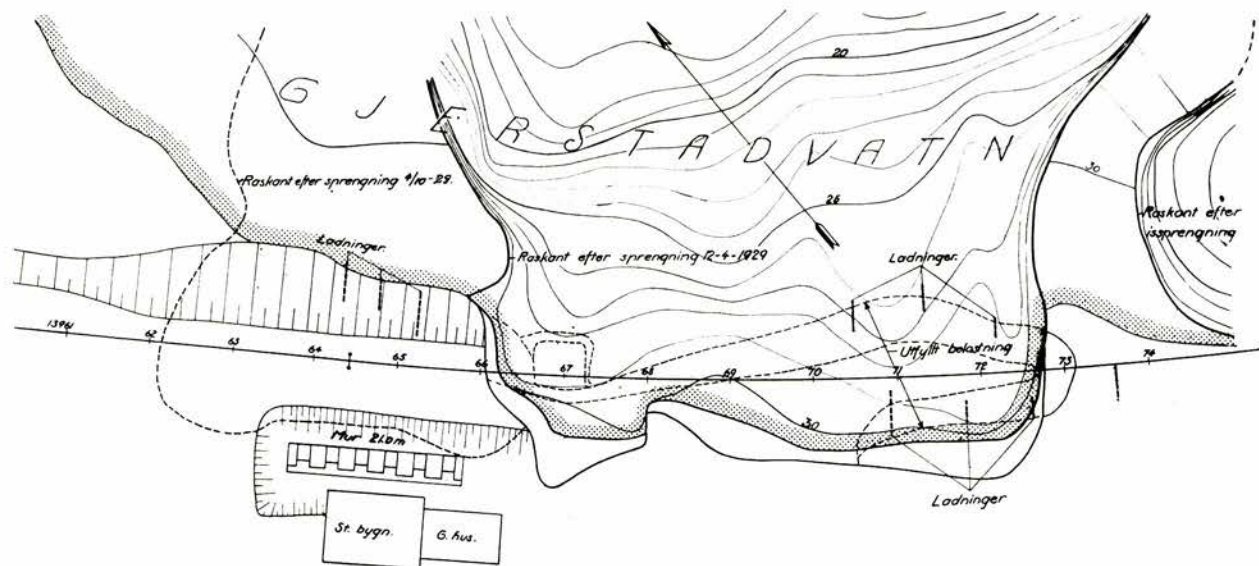
Ved sprengningen av steinfyllingen sattes svære jordmasser i bevegelse, antagelig minst 100 000 m³, hvorav 3000 m³ var utfyllt stein og grus. Det betydelige skred var altså fremkalt ved sprengning av 10 kg dynamitt. All dårlig masse ble feiet vekk og etterpå kunne en gå igang med utfyllingen for stasjonen uten fare for fremtidige utglidninger.

Fig. 7. Gjerstad st. Situasjon av sprengningsområdet.

Da det allerede utfylte område foran stasjonsbygningen ikke ansaes for sikkert, bestemte en seg for også å

sider av denne ble slått ned 6 stykker 2" vannledningsrør med påsatt smijernsspiss. Rørene var anbragt avvekslende på høyre og venstre side av fyllingen og med skrå retning inn under denne, og slik at spissene nådde ned i undre del av kvikkleirlaget, altså nesten til fjell. I hvert rør anbraktes en ladning på 5 kg dynamitt og samtlige ladninger ble forbundet i serie for elektrisk tenning. På grunn av en eller annen feil eksploderte bare to ladninger. Eksplosjonen forårsaket et mindre sjokk med etterfølgende setning av fyllingen på 10—20 cm. Intet mer hendte foreløbig og det ble ut så temmelig mislykket ut. De tilstedeværende gikk da ut på fyllingen for å se nærmere på den, og etter ca. 10 minutter høres plutselig knaking i steinmassen. Alle kom seg da fortest mulig vekk og en liten stund etter raset fyllingen med økende og tilslutt med voldsom fart ut i Gjerstadvannet. Raset fremkalte en stor bølge som brøt opp isen som

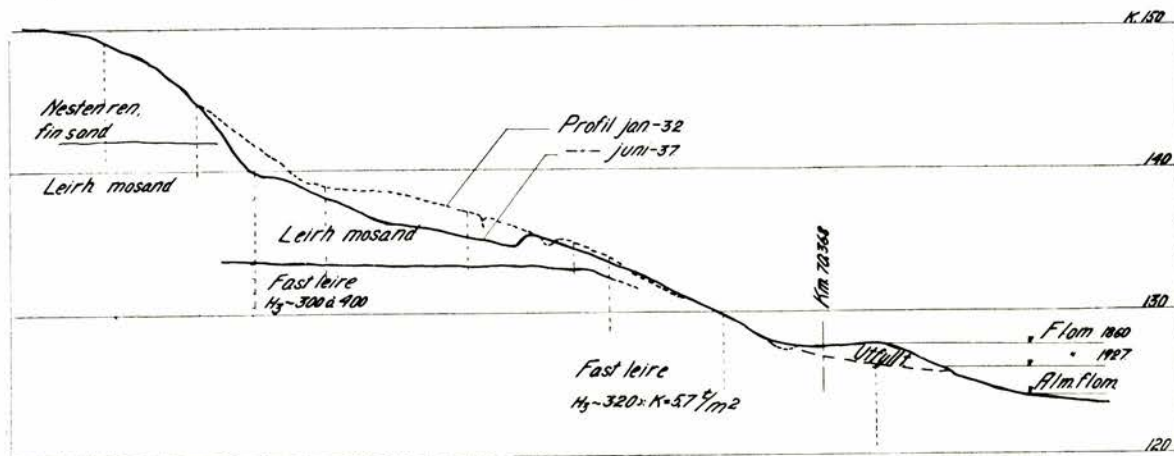
Fig. 8.

Jernbanelinjen mellom Eidsvoll og Minnesund går som kjent langs Vorma. I 1932 hadde det ca. 3 km ovenfor Eidsvoll vist seg noen sprekker i jordskråningen til venstre for linjen, og i den anledning ble oppboret et profil og grunnens beskaffenhet brakt på det rene (se fig. 8). Jernbanelinjen ligger i skjæring i særdeles fast

leire, tilhørende en avleiring hvis overside når opp til ca. 5½ m over planum. Over den faste leire kommer et 8 à 9 m tykt grunnvannsførende mosandlag. Mosanden er noe leirholdig, men med så lite leirinnhold at sanden ved sterk grunnvannsføring oppfører seg som typisk kvikksand. Øverst ligger vanlig sand uten grunnvann. Et søkk i skråningen tydet på at mosandlagets utgående i skråningen lenge hadde vært utsatt for langsomme svingninger. Terrenget var vannsykt og enkelte sprekker såes i matjordlaget. En steinsatt skråningsgrøft ledet vannsig fra sandlaget ned til linjegrøften. Skråningsgrøften var gammel og derfor antagelig mer eller mindre tett. Det var derfor påkrevet å få utført mer effektive dreneringsarbeider som en imidlertid mente det ikke hastet med, og imens holdtes stedet under observasjon.

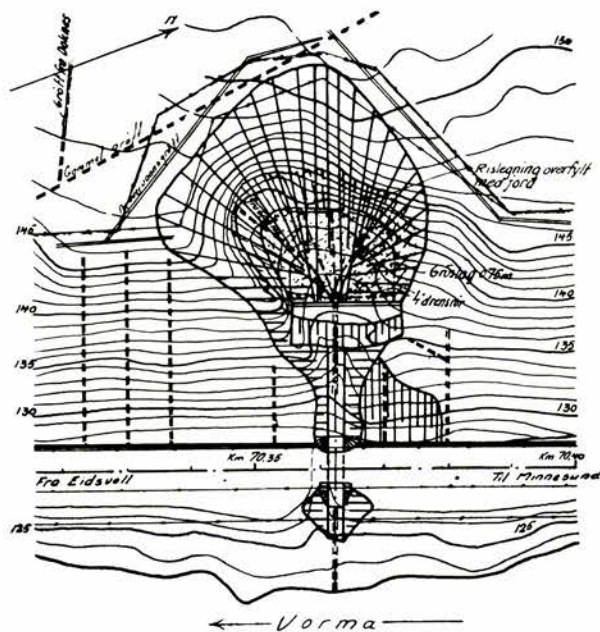
Omkring midten av april 1937 hersket usedvanlige uheldige klimatiske forhold i Syd-Norge. En hadde til dels samtidig snøsmelting, teleløsning og sterke regnskyll som medførte betydelige skader på jernbanelinjene i denne del av landet, og således også på det nettopp omtalte sted mellom Eidsvoll og Minnesund. Det nærmest jernbanelinjen liggende parti av det grunnvannsførende mosandlag gled ut, og rev med seg et flak av skråningen nedenfor med den der liggende steinsatte grøft. Jernbanelinjen blokertes av nedraste masser som lå i en høyde av opptil et par meter. Etter de først nedgledne masser som var noenlunde faste, kom bløt jordsørpe delvis blandet med stykker at matjord og fastere jordklumper. Disse masser rant i en noenlunde jevn strøm

Fig. 9. Situasjonsplan.

hurtig og enkel måte. En besluttet seg for å bygge en provisorisk bru for å få ført en 2 m bred og 1 m dyp trerenne gjennom linjen under sporet. Arbeidet hermed igangsattes ved middagstider 3 dager etter at bruddet i skråningen intraff og var allerede ferdig neste morgen

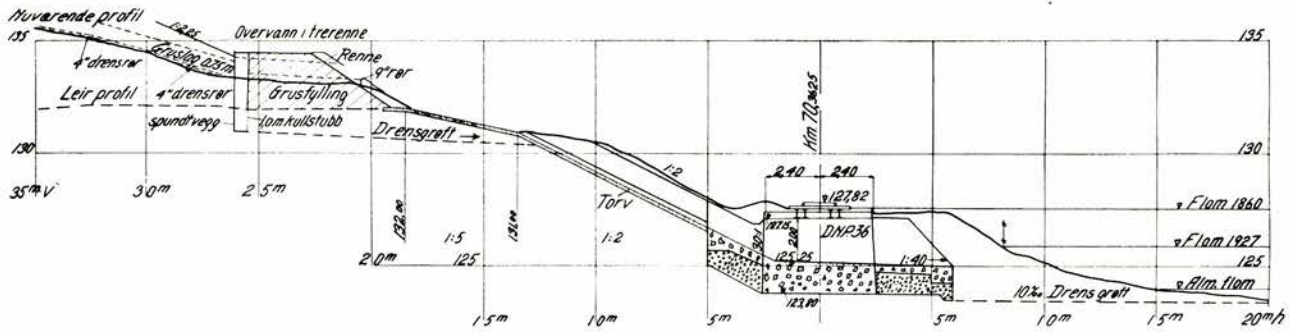
Fig. 10. Lengdeprofil av ras og utbygning. (jfr. situasjonsplan fig. 9.).

ved 5-tiden. Ved dette meget enkle arrangement ble situasjonen med et slag forandret, og første tog passerte stedet en time senere og dermed var forbindelsen gjenopprettet. Før en bestemte seg for den endelige utbedring av skaden, blev foretatt ytterligere grunnundersøkelser, som brakte på det rene at i retning parallellt jernbanelinjen dannet det faste leirunderlag en forsenkning på det sted hvor utglidningen foregikk. På tvers av linjen lå overflaten av leiren omtrent horisontalt. Ved å anbringe en mindre grusfylling ved forsenkningens utløp kunne den bakenforliggende vannførende mosand holdes på plass. En del av sanden måtte altså fjernes for å gi rom for grusfyllingen. En trespuntvegg ble nedslått et stykke innenfor utløpet, og den fikk godt feste i underkant da den rakk 1 m ned i den faste leire. Spuntveggen blev avstivet etter hvert som sanden ble fjernet. Da det var meningen at grusfyllingen også skulle virke som drenasje la man et 0,6 m tykt filterlag av kullstubb mellom spuntveggen og grusen. Når spuntveggen senere ble trukket opp var det hensikten at kullstubben skulle hindre at grusen ble gjentettet av den fine sand. Under grusfyllingen ble lagt en drensgrøft som førte vannet ut til en åpen betongrenne. Denne gikk ned til linjen og gjennom bruåpningen (se fig. 9, 10 og 11). Brua ble gjort permanent og den bratte skråning i søkket innenfor grusfyllingen ble utslaket. Det eneste som ikke ble utført som opprinnelig tenkt var, at spuntveggen ikke ble trukket opp. Men for å gi avløp for vannet, var på forhånd boret en rekke huller i den. Arbeidet viste seg senere å være fullt effektivt.

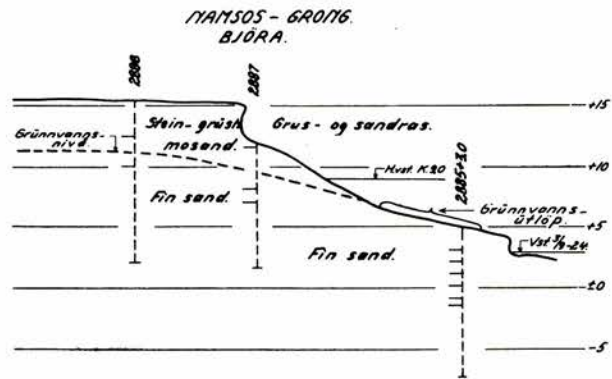
Fig. 12.

Grunnen består av finsand — melsandig mo. På elvens østside steg elvebredden til ca. 13 m over elvebunnen, og forholdene var som vist på profilet (fig 12). Av grunnvannstandens beliggenhet vil en se at grunnvannet trer ut i skråningens nedre del. Ved sterk nedbør ligger grunnvannsnivået betydelig ugunstigere enn vist på profilet, og er skråningen samtidig steilere blir sanden nederst forvandlet til kvikksand. Ved skråningsfoten sees et tydelig erosjonshakk fremkommet ved elvens gravning. Erosjonen fortsetter og til slutt kan skråningen bli så steil at ugunstige grunnvannsforhold forårsaker utflytning av sand i skråningens nedre del. Dette gir igjen anledning til et sandras. Altså den nedbrytning av

elvebredden som erosjonen fremkaller lettes betraktelig ved ugunstige grunnvannsforhold.

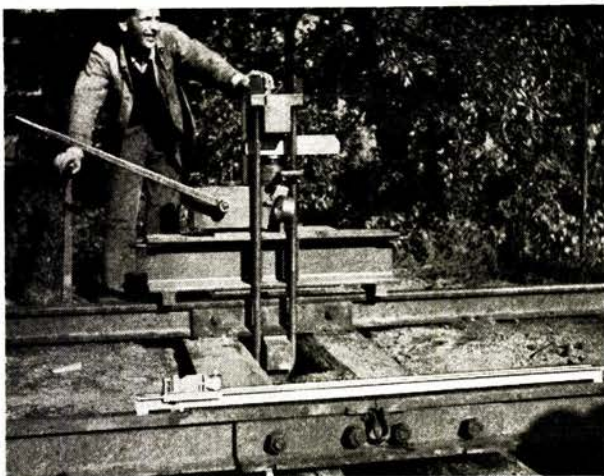
Som kjent blir skinneendene ved skjøtene nedkjørt under trafikken, hvorved det oppstår slag når vognhjulene passerer skinneskjøten. Dette er ubehagelig for de reisende, men fremfor alt er det også til skade for skinneendene og det rullende materiell og går i høy grad ut over vedlikeholdsbudsjettet.

Fig. 1. Oppbøyning av nedkjørte skinneskjøter.

For å rette på forholdet best mulig er det ved Bergslagens Järnvägar i Sverige konstruert et transportabelt apparat, hvormed skinneendene kan bøyes tilbake til sin opprinnelige, riktige stilling *mens de ligger i sporet* uten at de behøver å tas opp og behandles i en alminnelig skinnepresse. Et sådant apparat (se fig. 1) ble

fremvist og demonstrert på det banetekniske møte som ble holdt i Drammen den 11. oktober i år under ledelse av overingeniør *Kr. Henriksen*. Apparatet som ble innkjøpt til Drammen distrikt i 1939 etter at overingeniøren på en studiereise i Sverige var blitt kjent med det, består av en Dipp-jernbjelke nr. 20 ca. 1,0 m lang, som legges oppå skinnehodet og symmetrisk over skinneskjøten. På jernbjelkens underside er sveiset to knaster i ca. 90 cm avstand, som ligger an mot skinnehodet. Ovenpå bjelken ved midten av samme settes en 50 tonns *donkraft* og et sett *hengjern* (4 stk.) av 1½" Ø spesialstål, som griper under skinnefoten ved skjøten og ligger an med tverrjern over donkraften. Ved anvendelse av opp-til 32—33 tonns trykk (35 kg skinner) gis derved skinneendene og laskene en *permanent* oppbøyning mens skinneene ligger på sin plass i sporet, slik at kjørebanelen igjen blir plan. Skjøtsvillene og de nærmeste sviller må etterpakkkes godt.

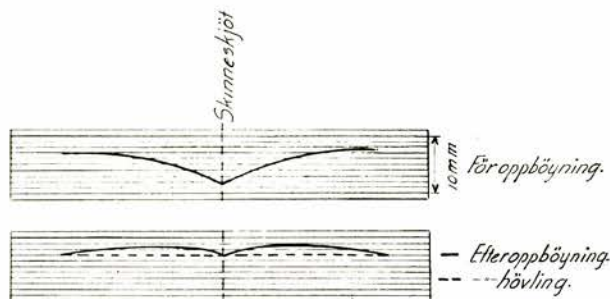
ender og settes på skinnehodet midt over skjøten. På denne dobbellinjale løper en liten målevogn som føres fra den ene ende av linjalen til den annen og herunder optegner skinnebanens variasjoner over skjøten på en papirull. Det optegnede bilde — diagram — herav blir i forminsket lengdemål og forstørret høydemålestokk så variasjonene lettere kan sees som vist på fig. 2.

Fig. 2. *Skinneskjøt ved Gulstogeri km 54,562.*

Om nødvendig kan skinneoverflaten slipes etter oppbøyningen for å fjerne mulig gjenværende ujevnheter.
