NSB

Tekniske meddelelser

NR. 3 · 7. ÅRGANG · JUNI 1959

AVSPORING AV VOGNER I TOG 405 DEN 23. DESEMBER 1958 VED FÅBERG

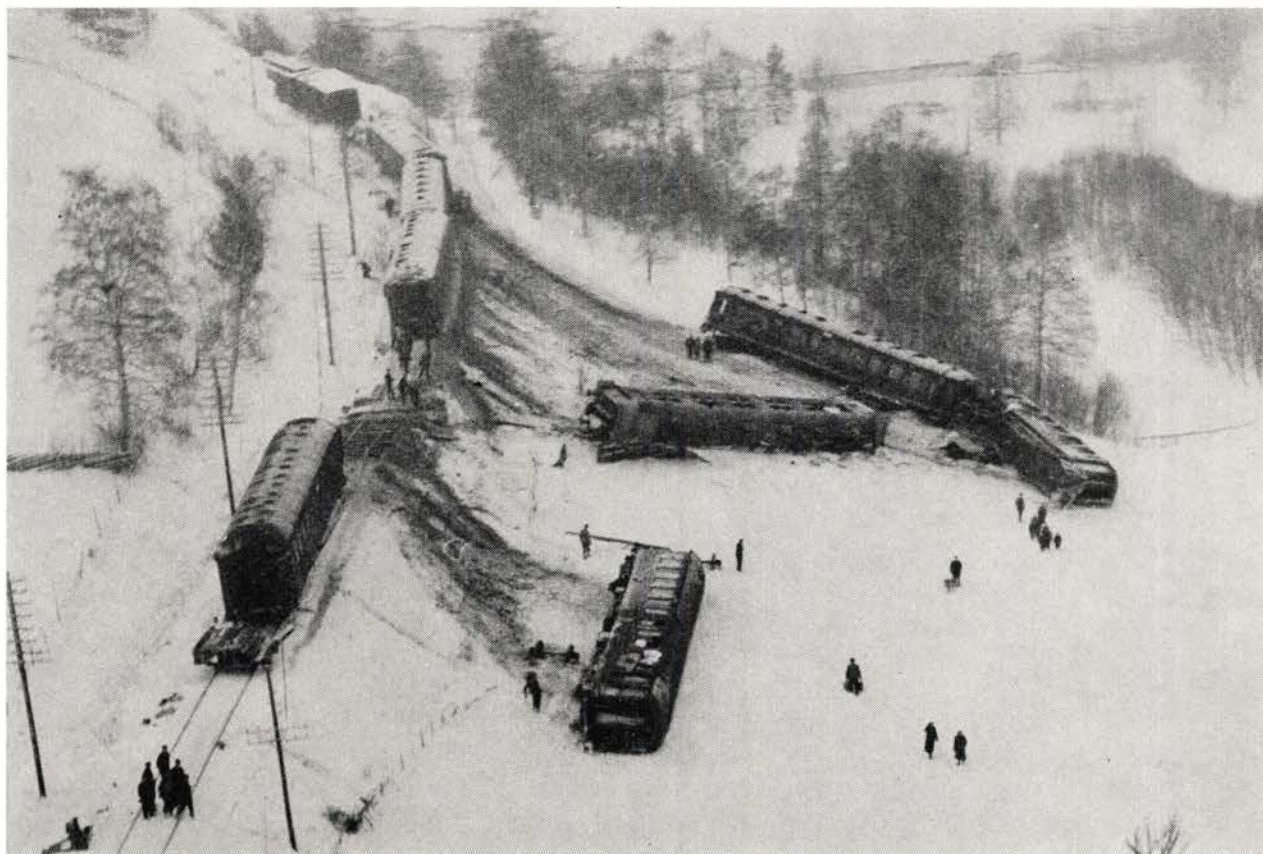
Skadene på vogner og skinnegang var meget store. Trevognene WLB_{01a} 890 og 158 var meget ødelagte. Stålvognene hadde klart seg betydelig bedre.

Fig. 1. Fotoversikt over ulykkesstedet.

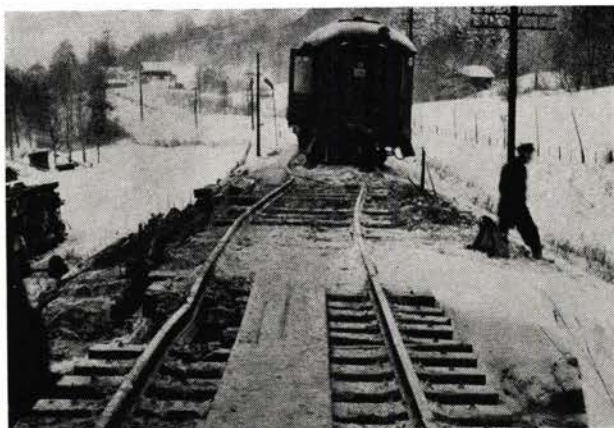
Sleng på skinnegangen sett i retning nordover mot vogn nr. 82.

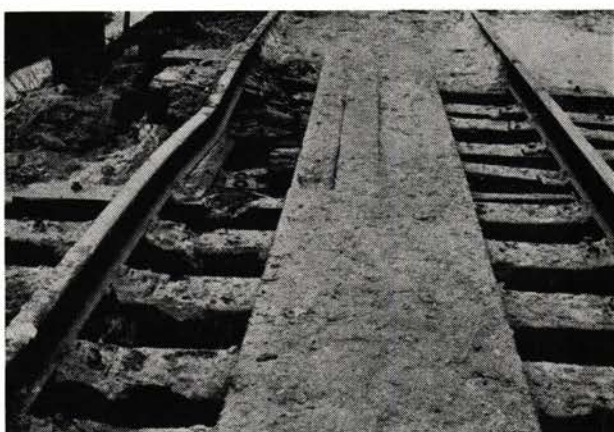
Detalj fra skinnegangens deformering på ovennevnte sted.
