Tjenesteskifter utgitt av Norges Statsbaner
Hovedstyret

SAMLEMAPPE
for
TJENESTESKRIFTER

Meddelelser

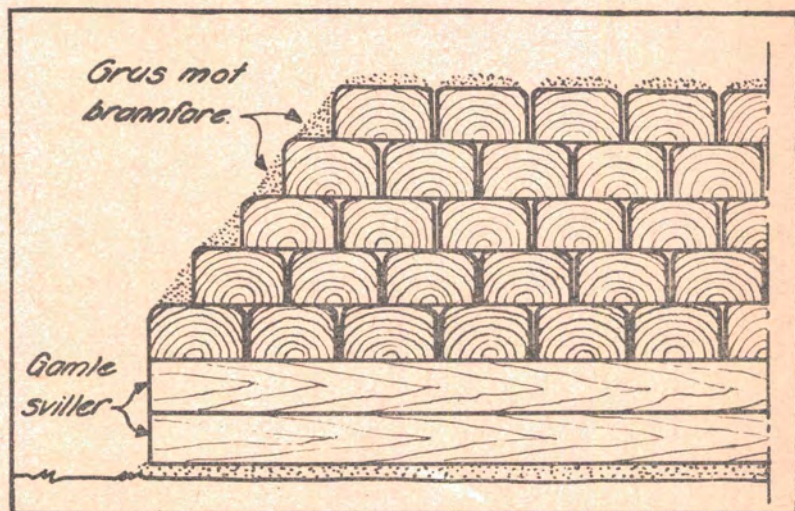
Tørkestabling må ikke forekomme, da dette lett forårsaker større sprekkdannelse i svillene. Dette er uheldig i seg selv, men blottlegger dessuten uimpregnert malmved og gir derved lett adgang til sopp- og råtedannelse.

Den mest hensiktsmessige måte å stable impregnerte sviller på er å legge dem «på skjøt» uten strø slik som nedenstående skisse viser. Denne stablingmåte gir en skånsom lufting og en rimelig sprekkdannelse.

Man skal anmode alt linjepersonale om å forholde i samsvar med dette.
