## Vedlikehold og utbedring av dreneringsanlegg for eksisterende baner

**Vedlikehold og utbedring av  
dreneringsanlegg for eksisterende baner**

Terje Lindland og Even Øiseth

Jernbaneverket, Hovedkontoret

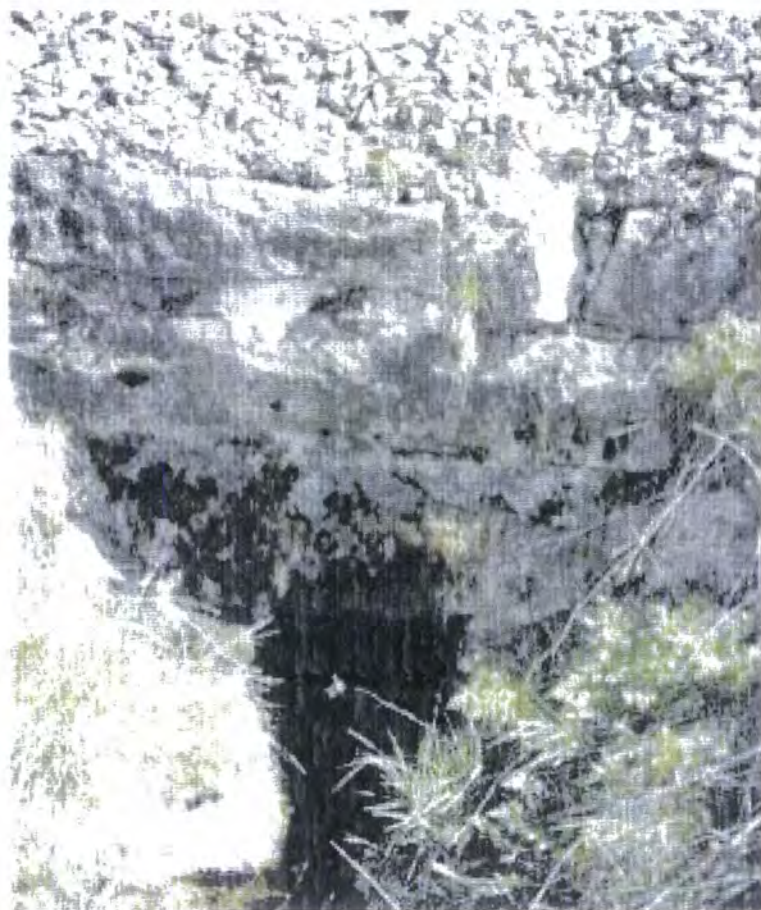
**FIGUR 2-2 Steinrenne med bra tilstand ved km 16,588**

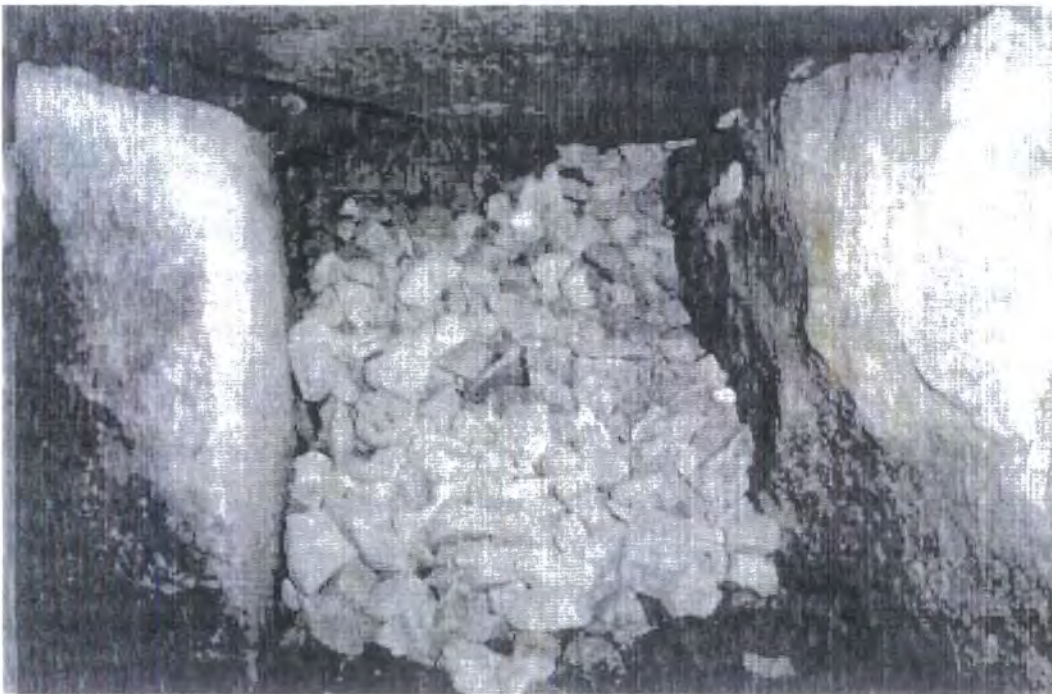
FIGUR 2-3 Stikkrennas tverrsnitt er helt tett grunnet ballast som har rast inn. Km 15,061

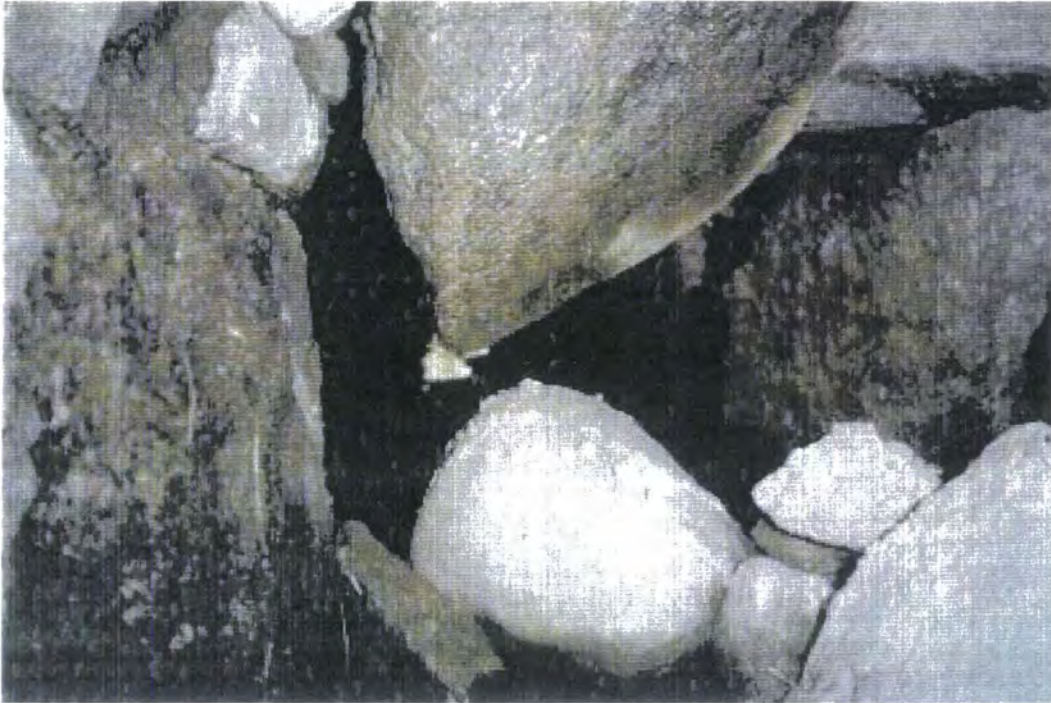
FIGUR 2-4 Stikkrennas tverrsnitt er delvis tettet av større steiner som har rast inn. Km 15,131

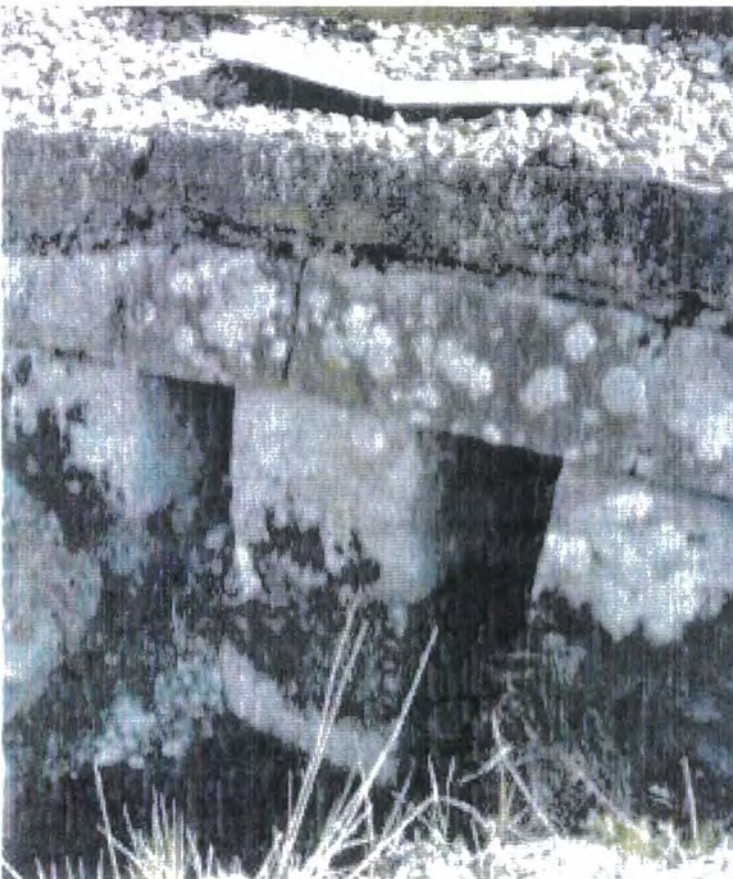
FIGUR 2-5 Dobbeltløpet stikkrenne hvor det er problemer med at ballast raser inn i stikkrenna. Det er gjort en foreløpig utbedring ved å legge inn ei isolasjonsplate i underkant av ballasten for å hindre nedrasing. Km 14,525

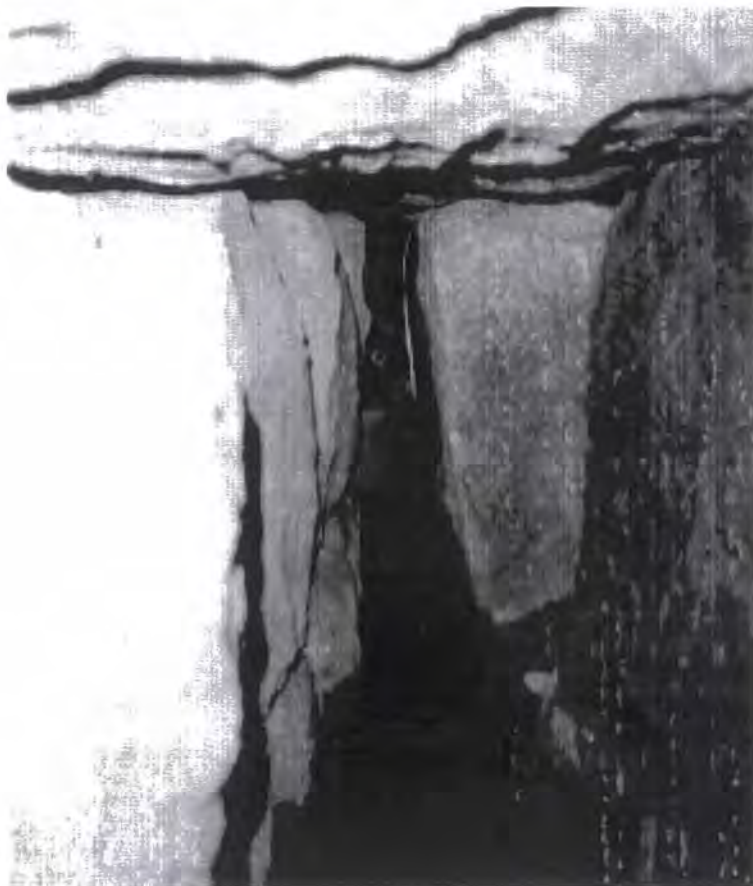
FIGUR 2-6 Steinrenne med sterkt innsnevret tverrsnitt grunnet innpressing av en av sidesteinene. Km 15,525

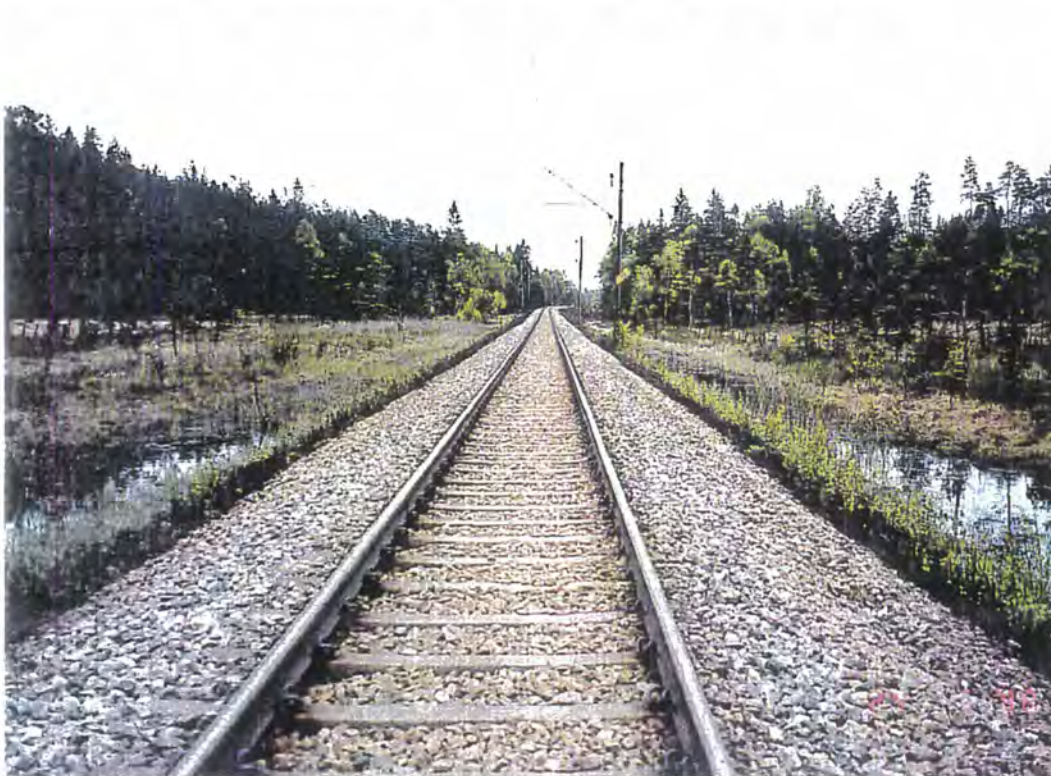
Første del av strekningen, fra km 150,1 (Aspedammen) til 154, går gjennom et ganske flatt område. Traséen ligger på lav fylling over bløte myrområder hvor det står vann i grøftene på begge sider av sporet. Sporet ligger likevel stabilt, og det antas at vannstanden er relativt konstant, uten at vannet står opp i jernbanefyllingen og overbygningen, se figur 2-8.

FIGUR 2-8 Jernbane på lav fylling over bløte myrområder ved km 153,3

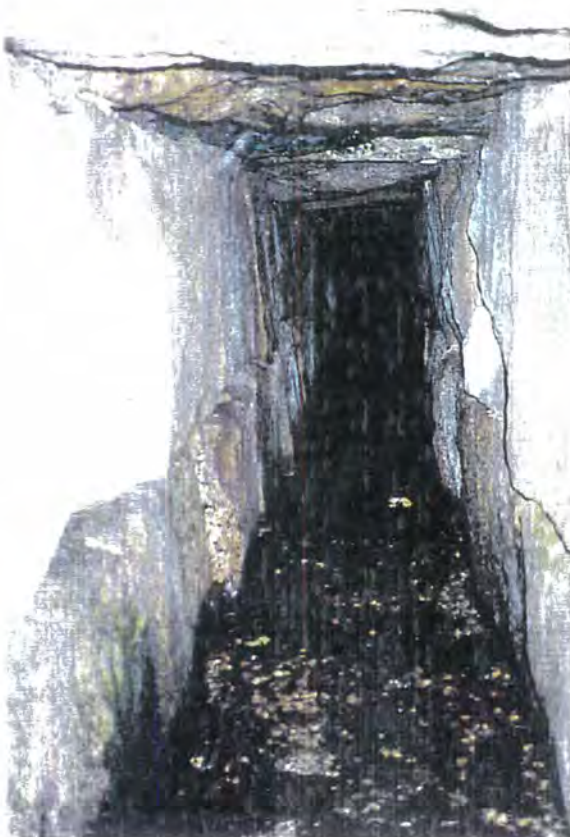
**FIGUR 2-9 Steinrenne med bra tilstand ved km 152,635**

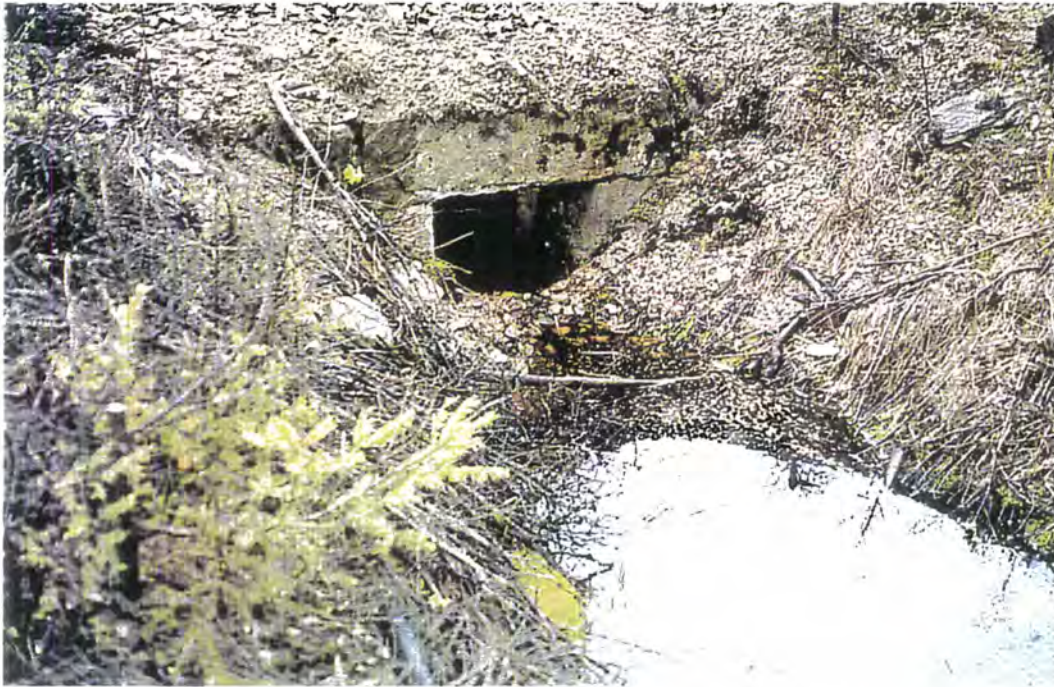
FIGUR 2-10 Steinrenne hvor ballastpukk og grus har rast ned foran munningen. Km 150,320

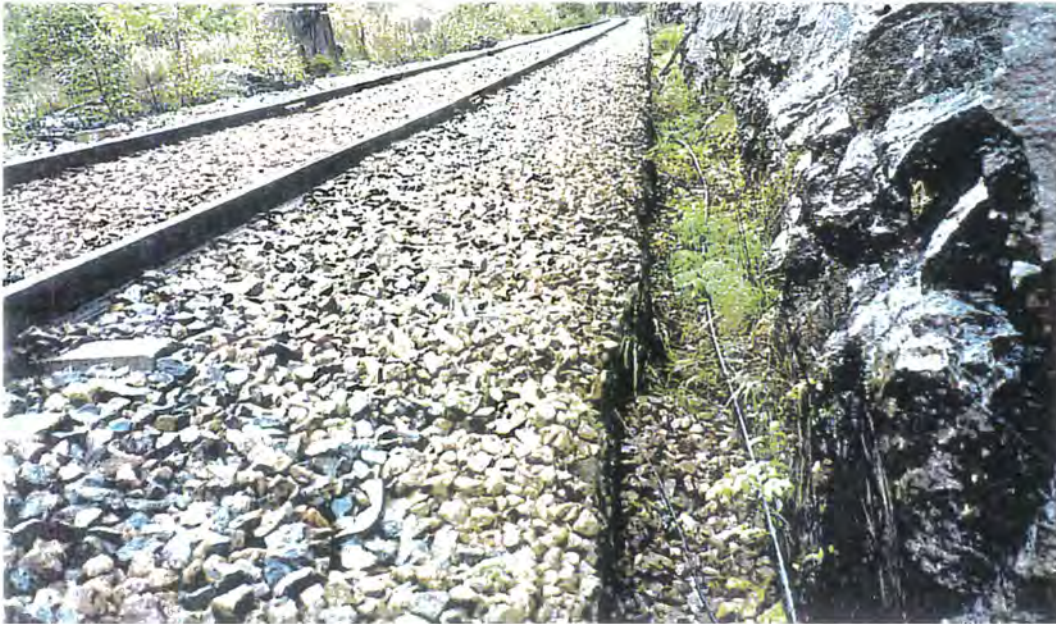
Det er registret kantstein i enkelte av fjellskjæringene, og det antas at kantstein er overfylt i mange av fjellskjæringene slik at steinene ikke er synlige. Tilstandsrapporten fra Jernbaneverket Ingeniørtjenesten /1/ viser til hvor slike steiner er påvist og i hvilke fjellskjæringer det bør undersøkes for kantstein før ballastrenseverket kjøres. I fjellskjæringer hvor kantstein fjernes eller fylles over bør det etableres lukket drenering. Figur 2-11 viser en fjellskjæring med kantstein.

FIGUR 2-11 Fjellskjæring med kantstein på strekningen 139,3-140,9

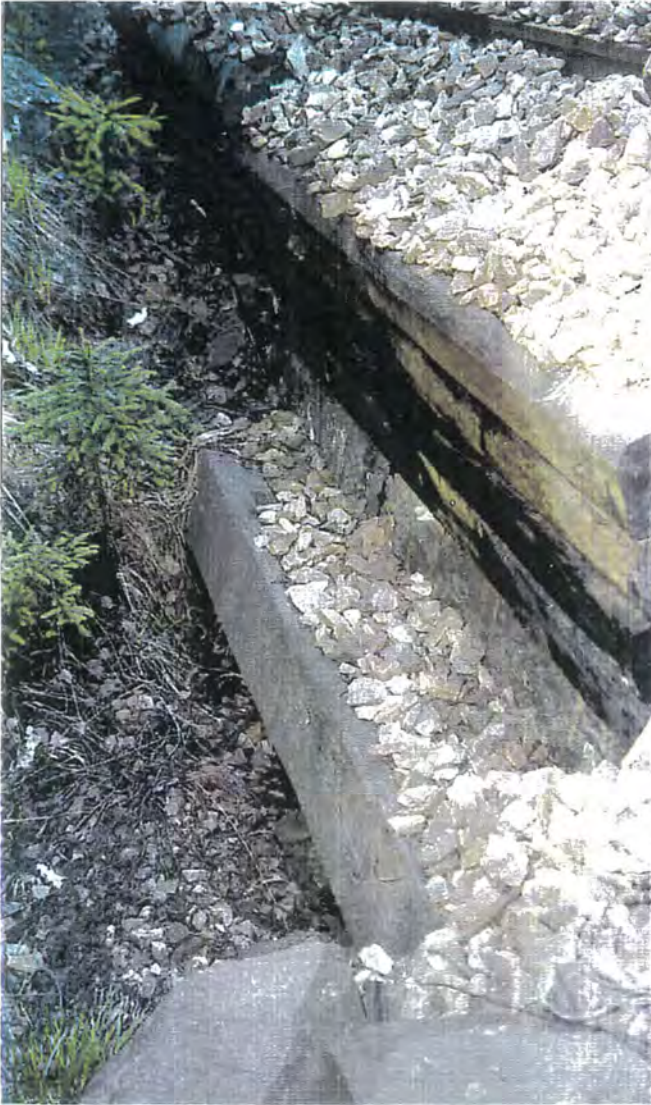
For å unngå nedrasing av ballastpukk, har en noen steder forsøkt å bygge opp vangemurer av gamle sviller. Disse "svillemurene" har ikke god nok støtte og forankring og blir derfor presset utover. Noen steder hadde den øverste svillen rast ned i innløpet og delvis dekket dette, se figur 2-12. "Svillemur" som ikke forankres innover i fyllinga må anses som en midlertidig løsning. For å unngå nedrasing av ballastpukk er det behov for en mur som stikker godt over fyllingskråningen. I mange av stikkrennene er trolig oppmuring av betongmur den beste løsningen.

FIGUR 2-12 Svillemur som er presset utover, og øverste sville har rast ned i stikkrennas innløp. Km 193,87

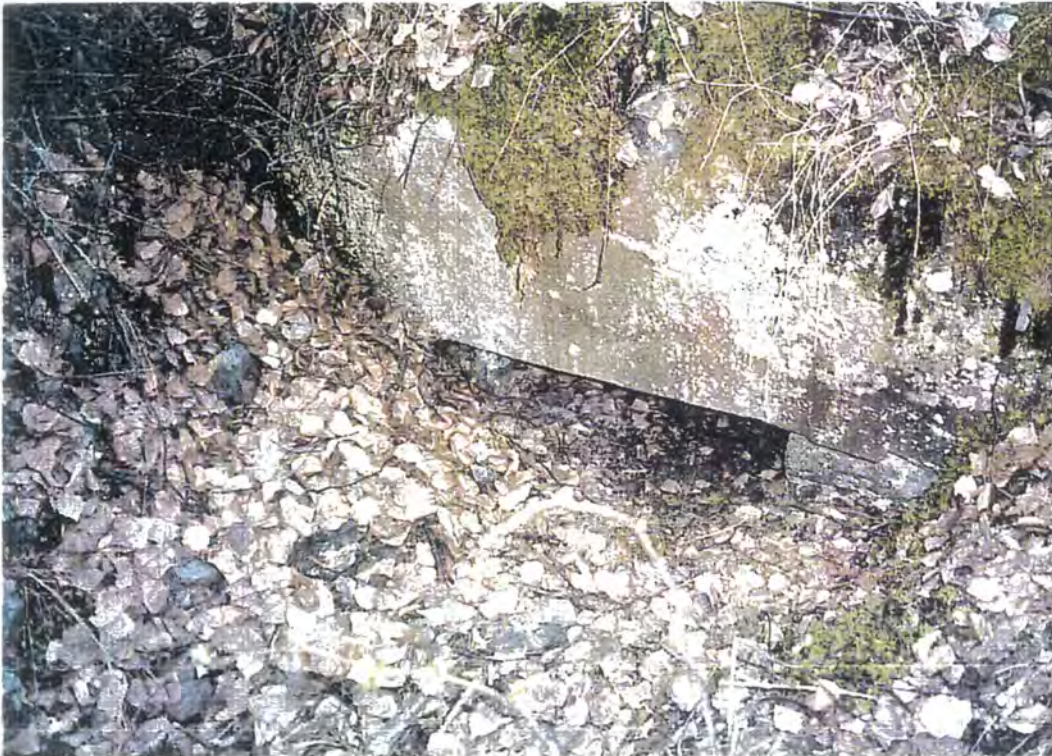
Noen av stikkrennene (20-25 %) var delvis gjenslammet med finere masser og løv fra trærne, se figur 2-13. Ut fra forholdene på stedet så det ikke ut som om det var noe særlig vannføring i disse stikkrennene. Muligens kan behovet for stikkrenner ha blitt redusert på strekningen grunnet vegbygging og vegomlegging på arealene ovenfor banen. Dette har ført til at vannet er samlet i enkelte punkt, noe som igjen har redusert vanntransporten på øvrige deler av strekningen. Gjenslamming synes ikke å være noe stort problem på strekningen, men dersom det enkelte ganger kan være stor vannføring i disse stikkrennene, kan en langsom gjenslamming av stikkrenner plutselig skape problemer. Forholdene rundt innløpet av stikkrennene tyder ikke på at overflatevannet transporterer med seg særlige mengder finkornige masser.

FIGUR 2-13 Stikkrenne som er gjenslammet med finere masser og løv fra trærne.  
Km 193,395

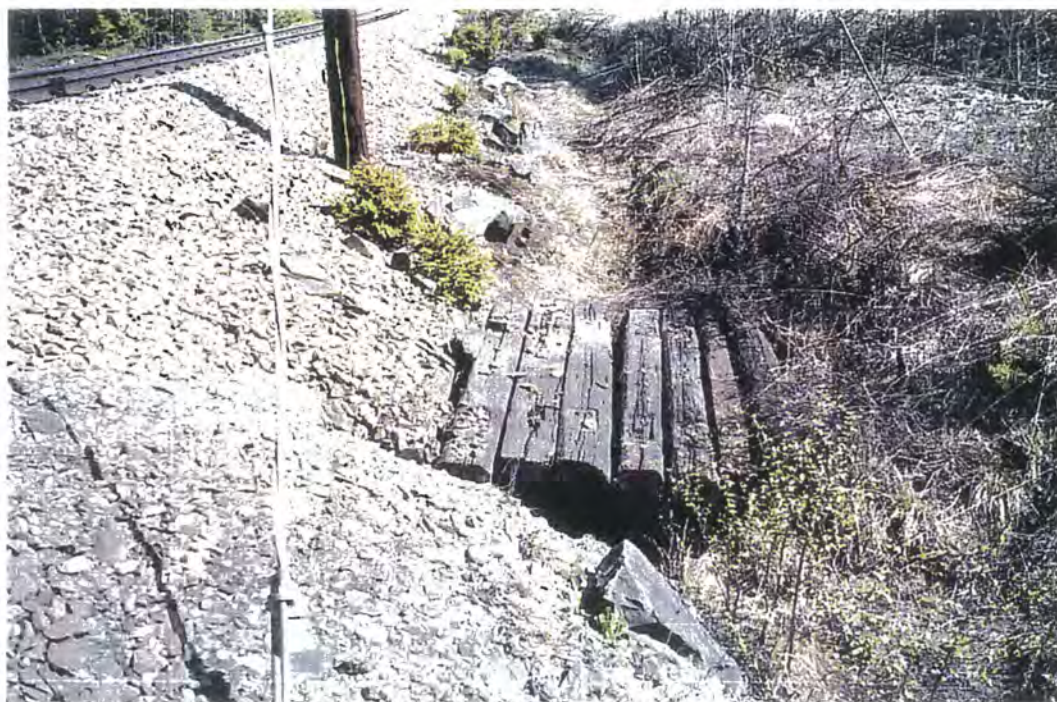
Over 35 % av innløpene til stikkrennene var tildekket med svilleoverbygg, se figur 2-14. Også 5 utløp var tildekket med svilleoverbygg. Formålet med svilleoverbygg er delvis å hindre nedrasing i inn- og utløpet, og delvis vil overbygget fungere som frostisolering. En tresville veier 50-100 kg avhengig av tresort, klima og nedbørsforhold på stedet. Svilleoverbygg er derfor en forholdsvis tung konstruksjon, og kan være et hinder for tilstrekkelig inspeksjon, drift og vedlikehold av stikkrennene. Innløp til stikkrennene kan f.eks. tettes igjen uten at dette oppdages fordi det ligger svilleoverbygg over innløpet.

FIGUR 2-14 Stikkrennas innløp er tildekket med svilleoverbygg. Km 195,4

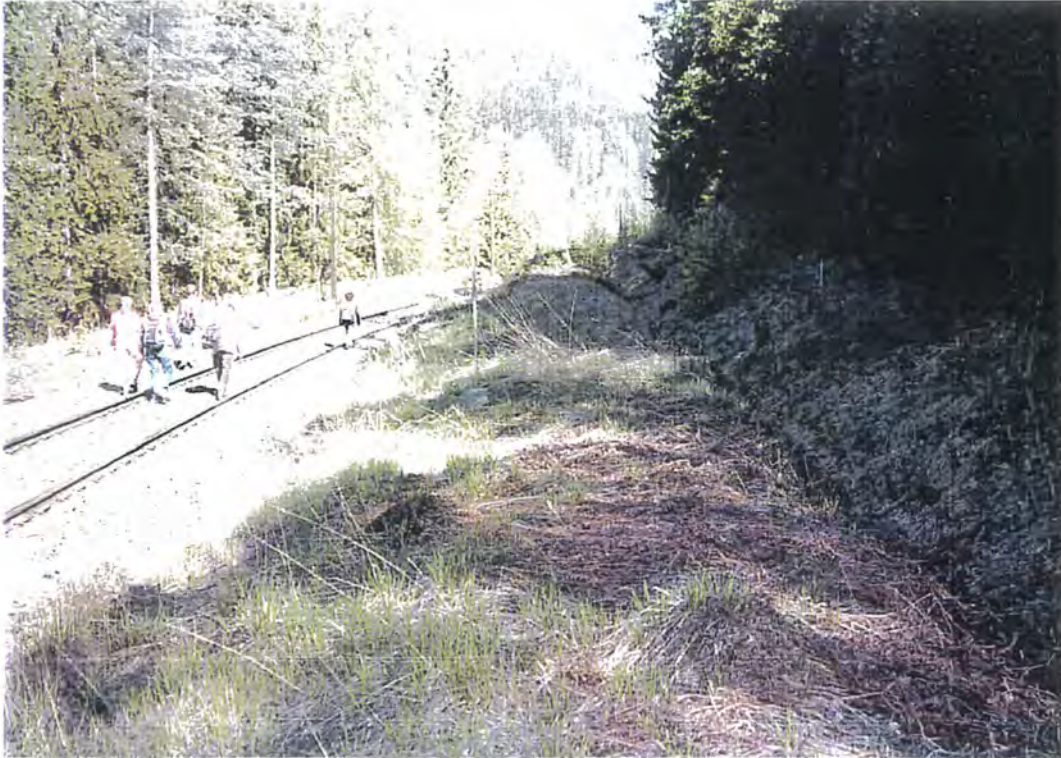
FIGUR 2-15 Terrenggrøft med bra standard ved km 194
