# RAPPORT

JB 2009/08

## RAPPORT OM ALVORLIG JERNBANEHENDELSE I ROMERIKSPORTEN VENJAR - OSLO DEN 31. AUGUST 2008 TOG 3734

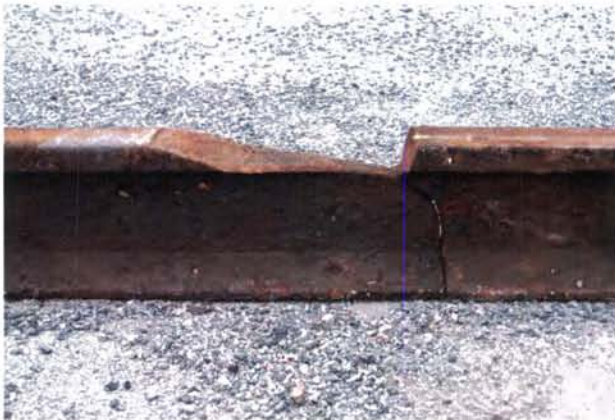
Figur 1: Skinnebruddet fotografert etter uttak fra sporet. (Foto: JBV).

Den utkappede skinnelengden viste seg å være sterkt korrodert. Det var korrosjonsskader på så vel skinnhodet som steg og skinnefot.

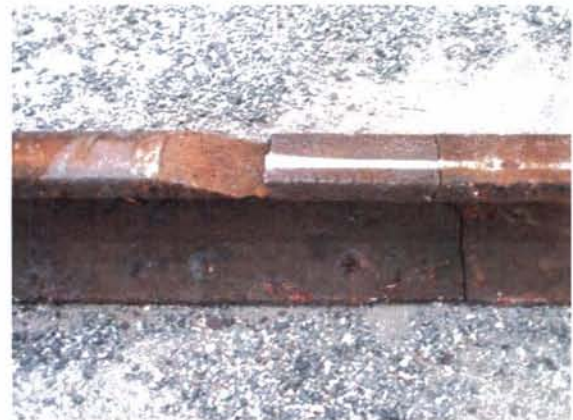
Figur 2: Skinnebruddet etter at en løs del er lagt på plass. Den manglende biten ble ikke funnet. (Foto: JBV).

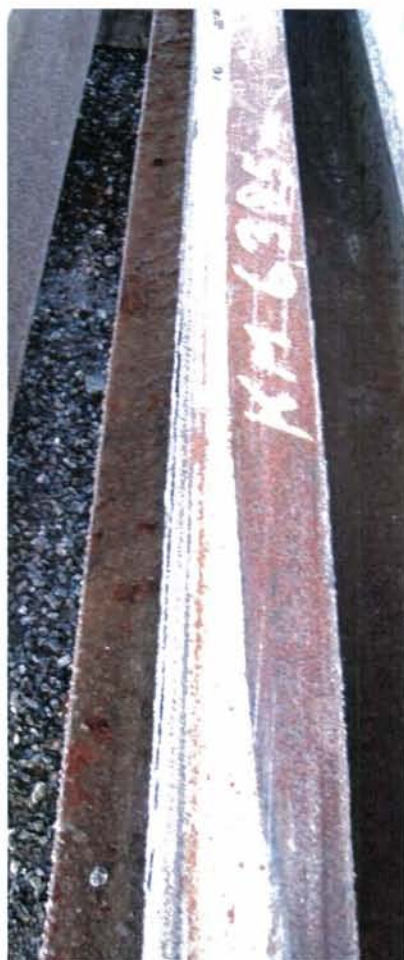
Figur 3: Skinne med tydelig korrosjonsskade på kjørebanelen.

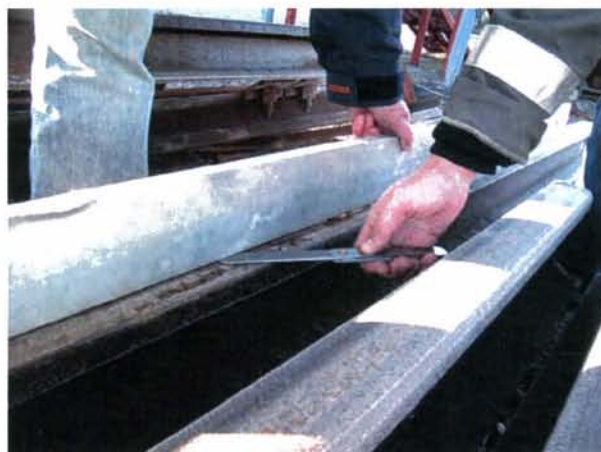
Figur 4: Måling av nedsenkning på kjørebanelen ved hjelp av linjal og bladsøker.

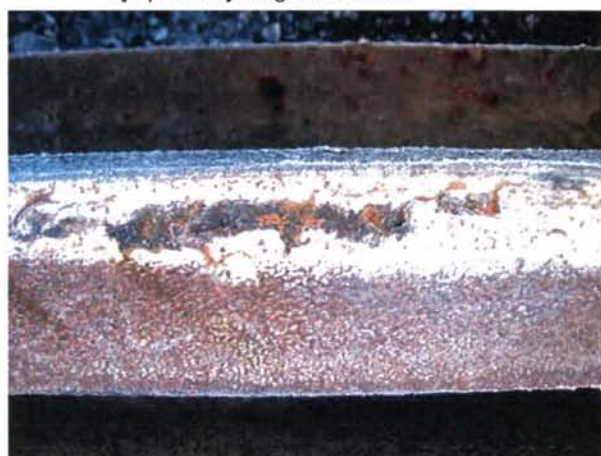
Figur 5: Avskalling på kjørebanelen.

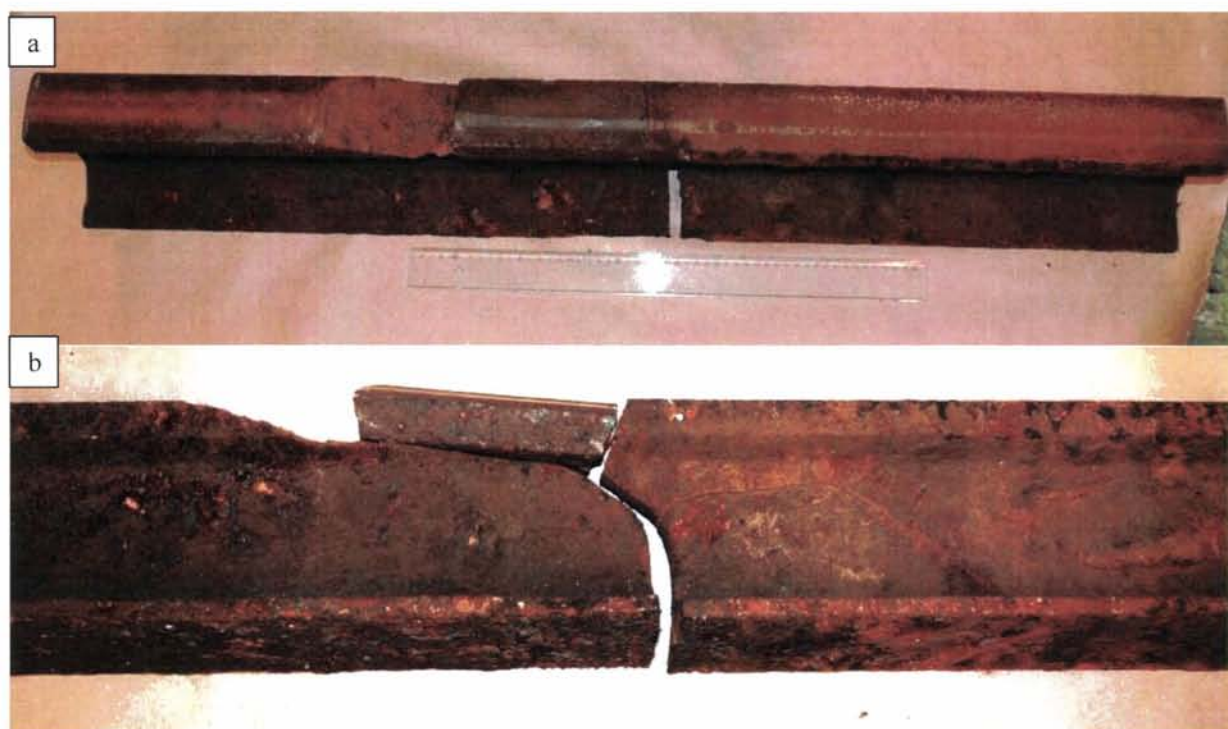
Forsvarets laboratorietjeneste, kjemi og materialteknologi, mottok en jernbaneskinne fra Romeriksporten med brudd. Oppdragsgiver ønsket undersøkt mulig årsaker til den oppståtte skaden, samt en antydning om skinne kvalitet ref.: NS-EN 13674-1. Området med skinnebrudd var rapportert å ha vært utsatt for kontinuerlig drypp av fukt fra tunneltaket. Den mottatte skinnedelen var betydelig korrodert slik det fremgår av bildene i Figur 1ab.

Figur 1ab: Bilder av jernbaneskinne som mottatt for skadeundersøkelse.

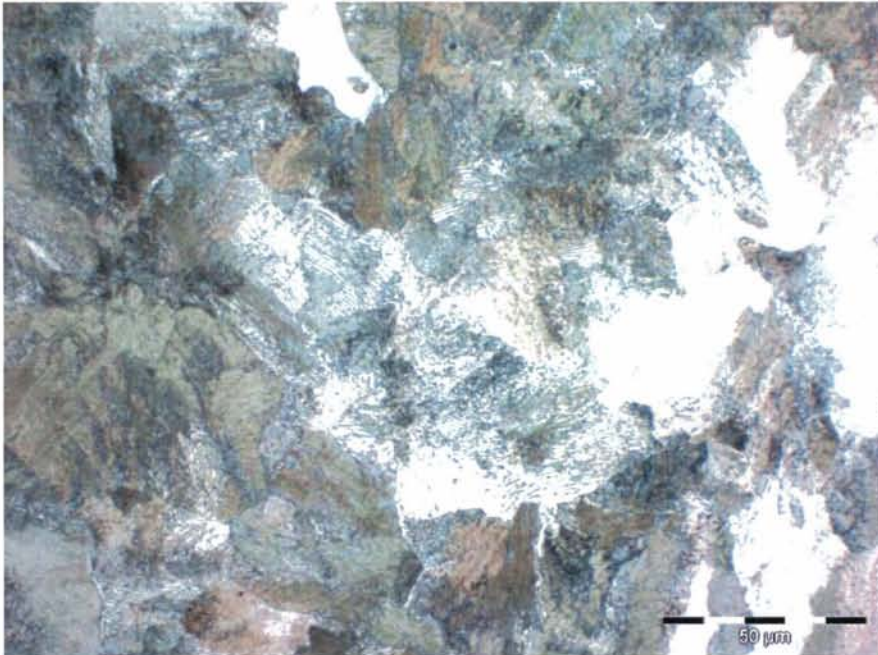
Metallografiske slip etset i Nital påviste en ferritt perlittisk struktur, Figur 3. Karbon innholdet ble bestemt til 0,64 wt% med CS-detektor og mangan innholdet til ~1,6 wt% med EDS i SEM.

Basert på de oppnådde resultater virker det rimelig å anta at skinnen tilfredsstiller Grad R260Mn etter EN 13674-1.

Figur 3 Bilder av mikrostruktur til skinne, viser en ferritt perlittisk struktur. Prøve etset i Nital.

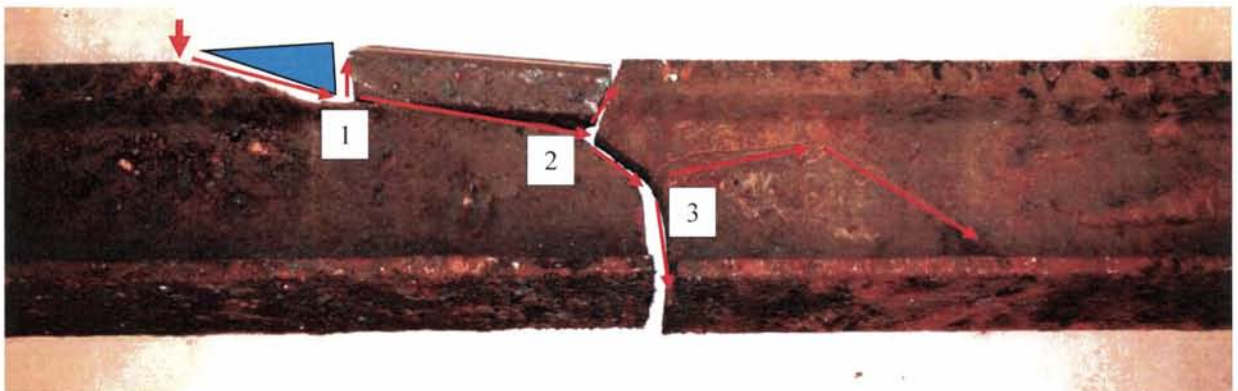
Den mottatte skinnen var betydelig korrodert med betydelig sprekkdannelse som var forgrenet. Sprekkdannelsen virket å være initiert fra overflaten for deretter å ha vokst innover i materialet med en vinkel på ca. 30°, inntil sprekkveksten har blitt ytterligere forgrenet. En del av rullebanen har ramlet av i to biter, der kun en av delene ble funnet. En skisse av sprekkveksten basert på visuell undersøkelse er vist i Figur 4. Det kan her observeres forgreninger i tre ulike punkter.

Figur 4 Skisse av sprekkforplantning basert på visuell undersøkelse av bruddskaden.

Som vist i Figur 4 falt en skinnebit av som følge av forgreningen av sprekkveksten. Det virket rimelig å anta at skinneoverflaten i dette området ikke var veldig ulik overflaten i området der hovedskaden var initiert og skinnebiten ble derfor undersøkt nærmere.

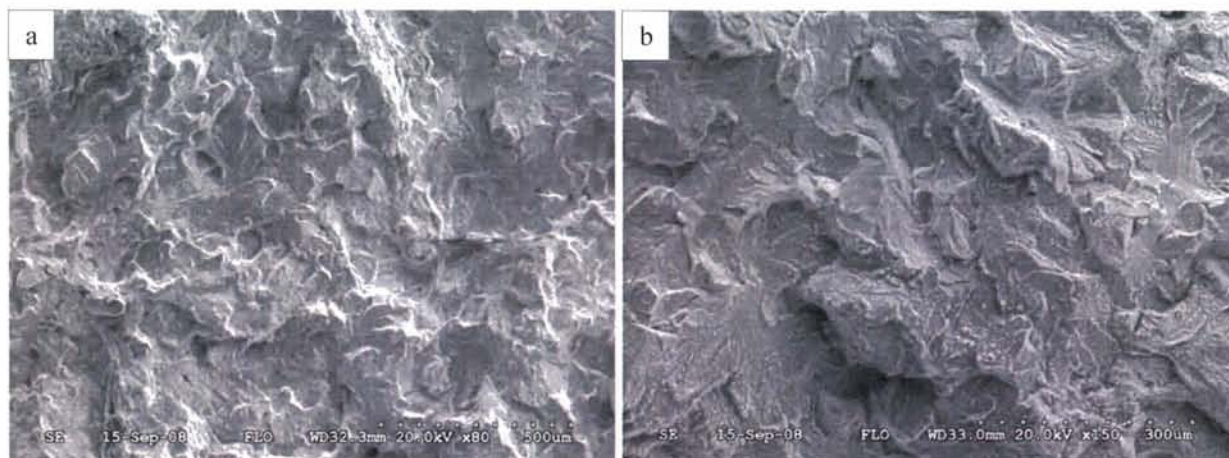
Videre undersøkelser i SEM påviste en inter- og transkrystallinsk sprekkforplantning, Figur 6ab. Det kunne ikke observeres tegn på utmatting. Bruddflater med den observerte morfologien kan generelt kobles til overbelastning eller mekanismer som spenningskorrosjon.

Figur 6ab Karakteristiske bilder av bruddflaten ved sprekkfronten observert i SEM.

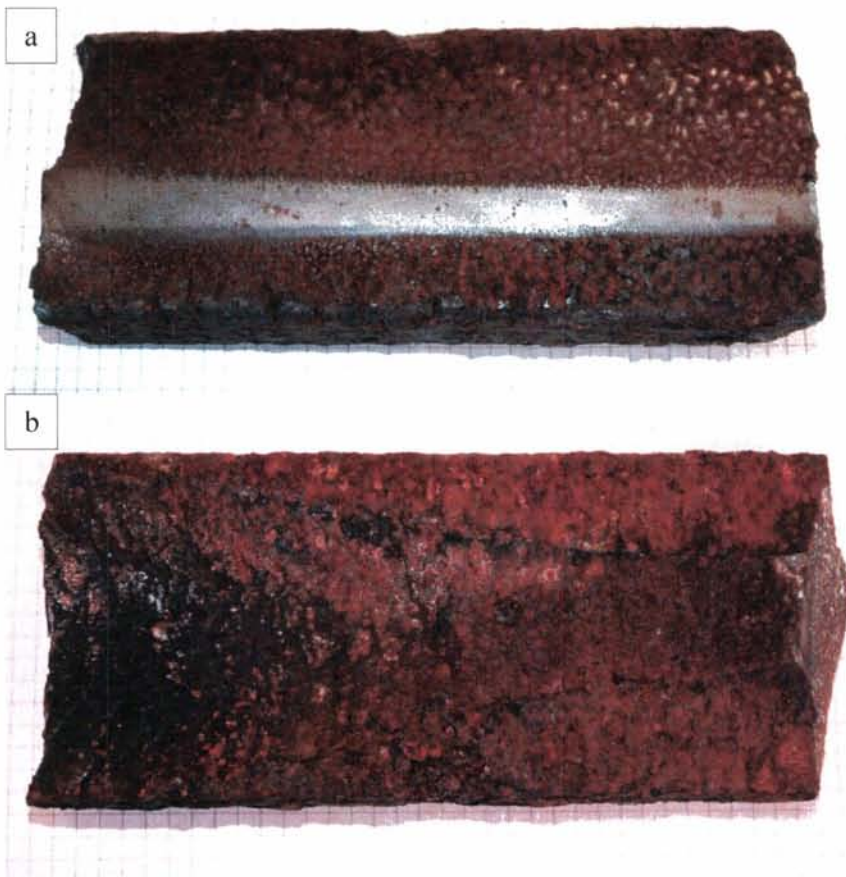
Figur 7a viser et bilde av overflaten til skinnebiten. Det kan her observeres en begrenset slitasjeflate mellom toghjul og skinne på vel 1cm. Videre kan det observeres et karakteristisk korrosjonsmønster på overflaten. Undersiden av skinnebiten er vist i Figur 7b, og viser en meget korrodert bruddflate.

Figur 7 Bilde av a: overside og b: underside av skinnebit.

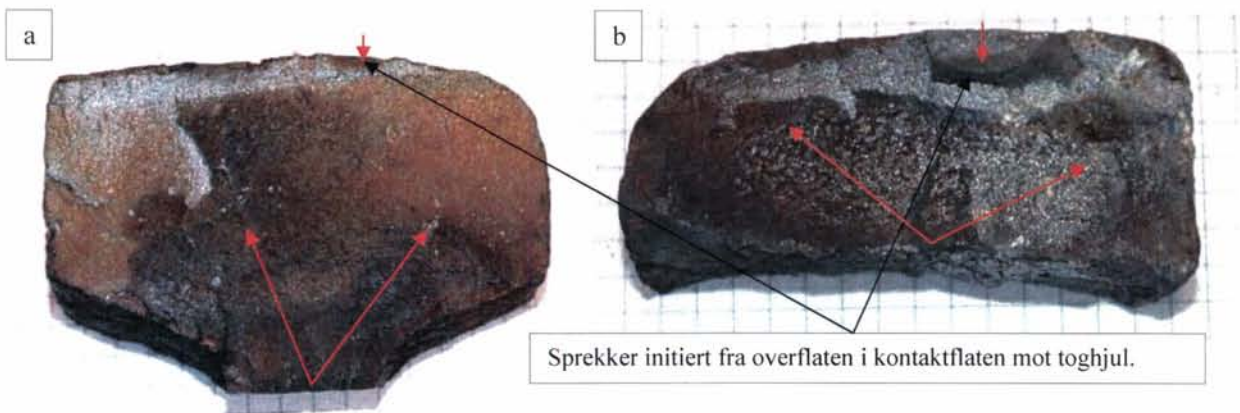
Figur 8ab viser oversiktsbilder av bruddflatene i enden på skinnebiten, retningen på sprekkforplantningen er vist i bildet med røde piler. Det kan i tillegg til hovedbruddet observeres initiering av sprekker fra overflaten i området med kontaktspor fra toghjulet som angitt i bildet.

Figur 8 ab Oversiktsbilder av bruddflatene i endene på skinnebiten.

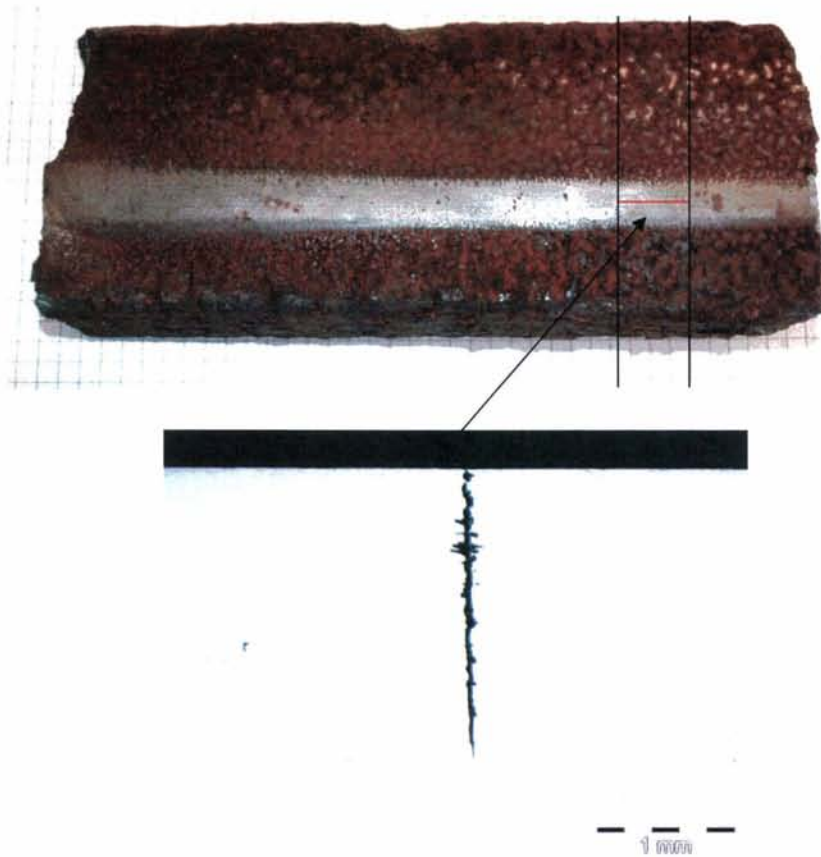
Kontaktflaten ble undersøkt videre i stereo lysmikroskop, og antydning til ytterligere sprekkdannelse i kontaktflaten mot toghjul ble observert. For å avklare sprekkdybde, ble det tatt ut et tverrslip gjennom den observerte initieringen som vist i Figur 9. Tverrslipet påviste en vel 2mm lang sprekk initiert fra kontaktflaten. Videre undersøkelse av sprekkspissen med EDS i SEM påviste oppkonsentrasjon av klor, Figur 10.

Figur 9 Bilde med skisse av posisjon for prøveuttak med bilde i lysmikroskop av et tverrsnitt gjennom en sprekk initiert fra skinneoverflaten i kontaktflaten mot toghjul.

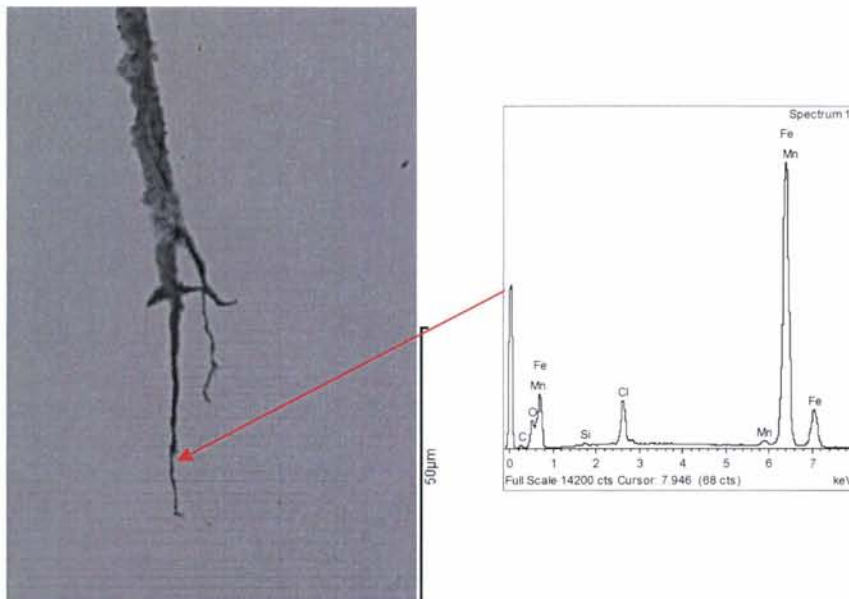
Figur 10 Bilde av sprekkspiss observert i SEM med EDS-spekter fra posisjonen angitt i bildet.

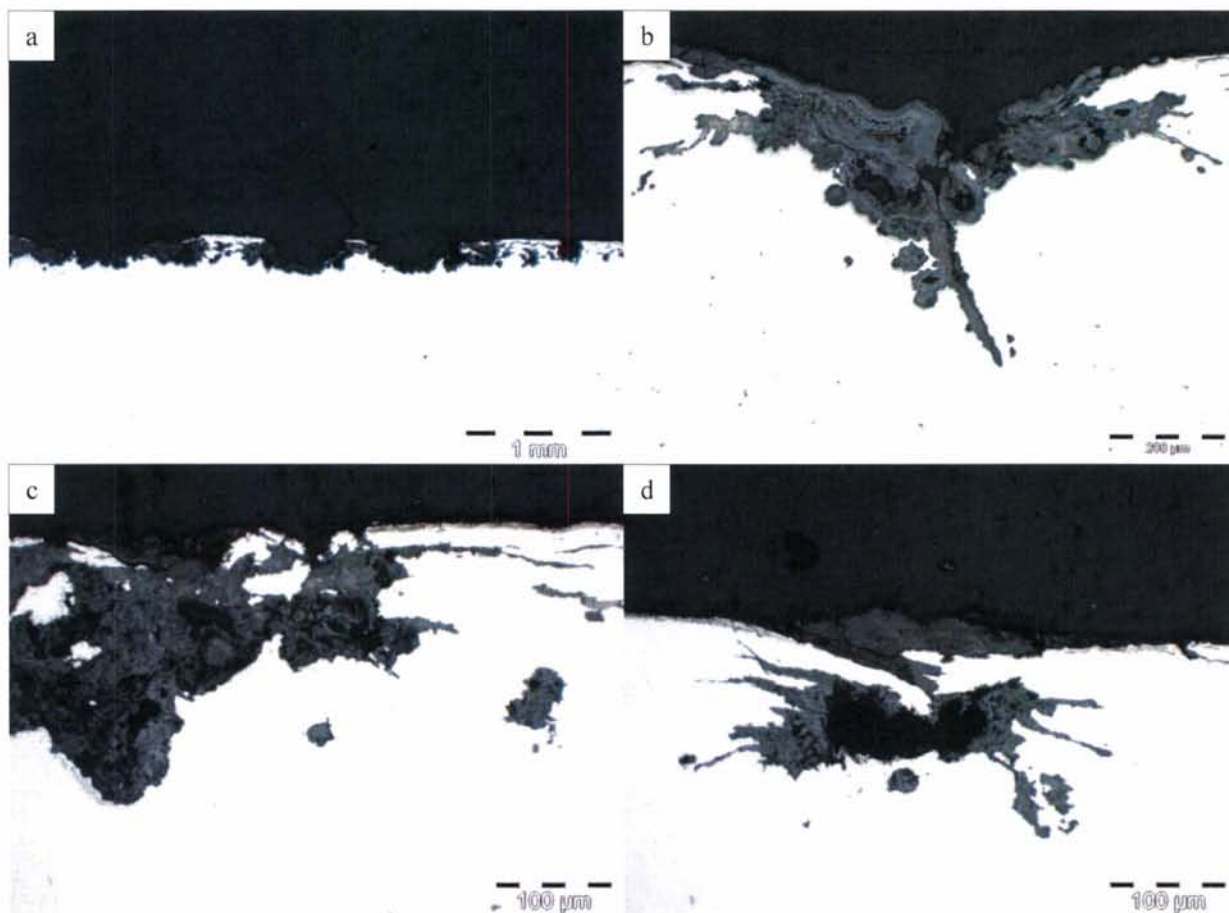
Det ble også laget et metallografisk slip gjennom korrosjonsmønsteret på overflaten av skinnen, og det kunne observeres gropdannelser/pitting med tendenser til forgreninger inn i materialet, Figur 11a-d.

Figur 11a-d Tverrslip gjennom korrosjonsmønster observert i lysmikroskop.

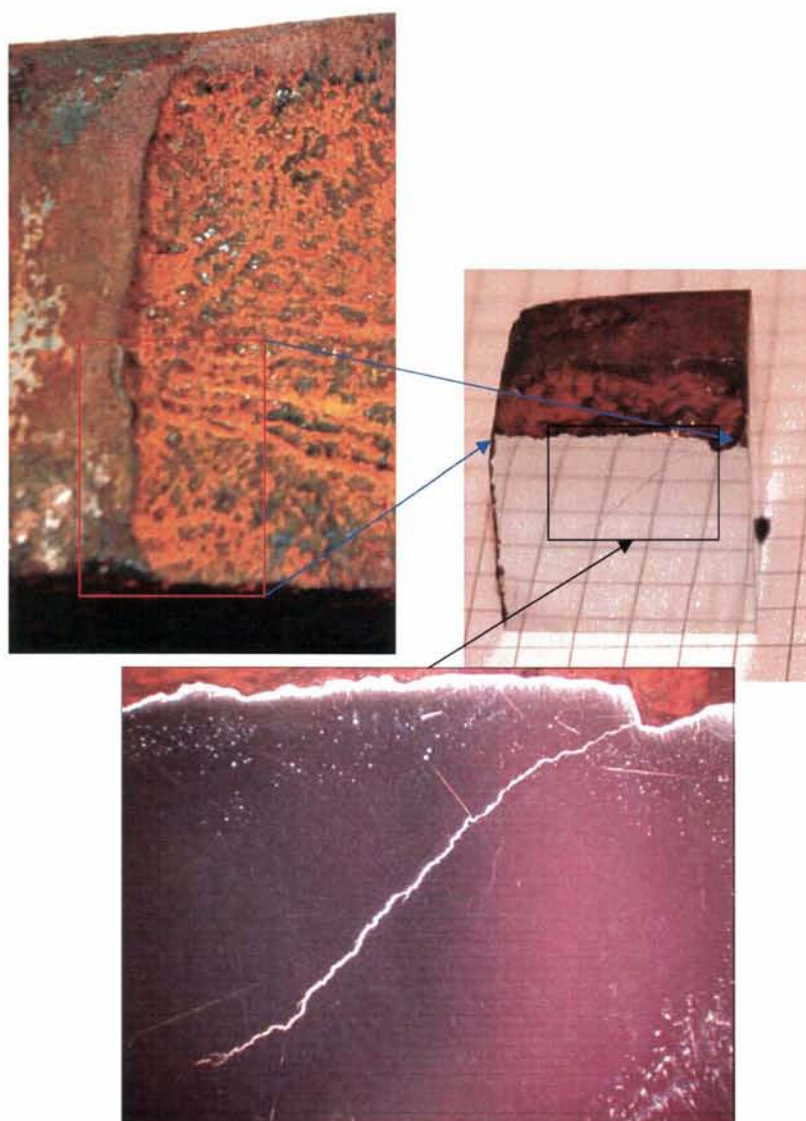
Området der skaden var initiert ble kappet ut som vist i Figur 12. For å avdekke mulig sekundærøppsprekking, ble det laget et tverrslip gjennom bruddflaten som angitt i Figur 13. Som vist i bildet kunne det observeres betydelig forgrening av sprekkeforplantningen. Det ble videre kappet ut en skive av sekundærsprekken som ble brutt opp for videre undersøkelse i SEM med EDS med tanke på å avdekke mulig oppkonsentrasjon av klor i sprekkespissen. Figur 14 viser et representativt bilde av bruddflaten ved overgangen mot restbruddet introdusert i laboratoriet. Bruddflaten i sekundærsprekken fremstod som meget oksidert, restbruddet (introdusert i laboratoriet) viste kløving typisk for overbelastning. EDS spektrene viser at det kan observeres en oppkonsentrasjon av klor mot sprekkespissen.

Figur 13 Bilde av utseksjonering av tverrslip gjennom bruddflaten. En sekundærsprekk kunne observeres i slipet og er avbildet i stereo lysmikroskop.

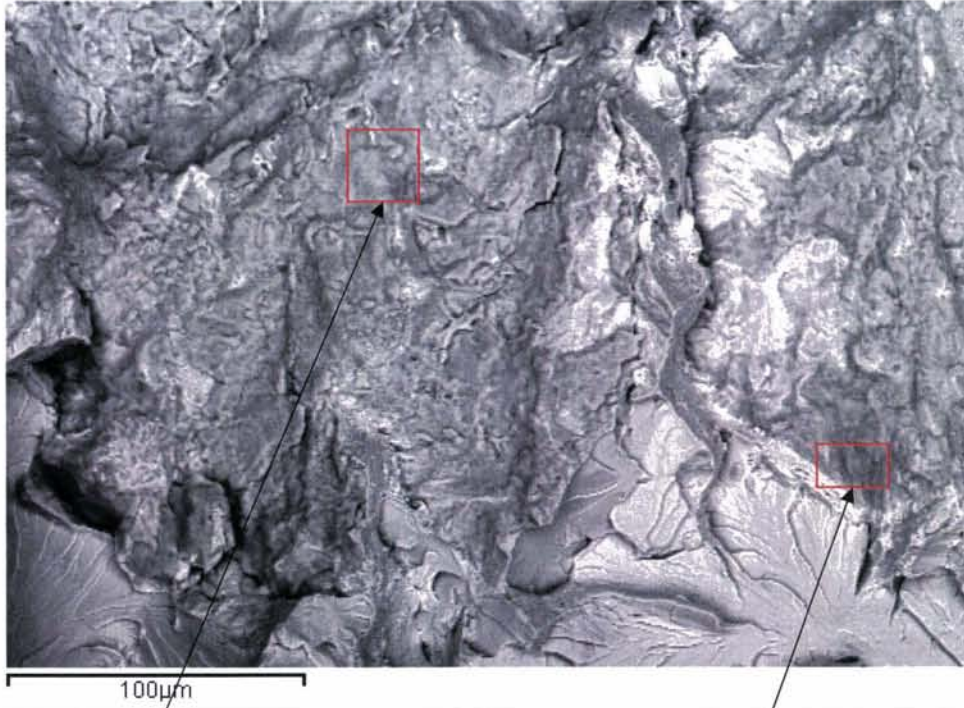
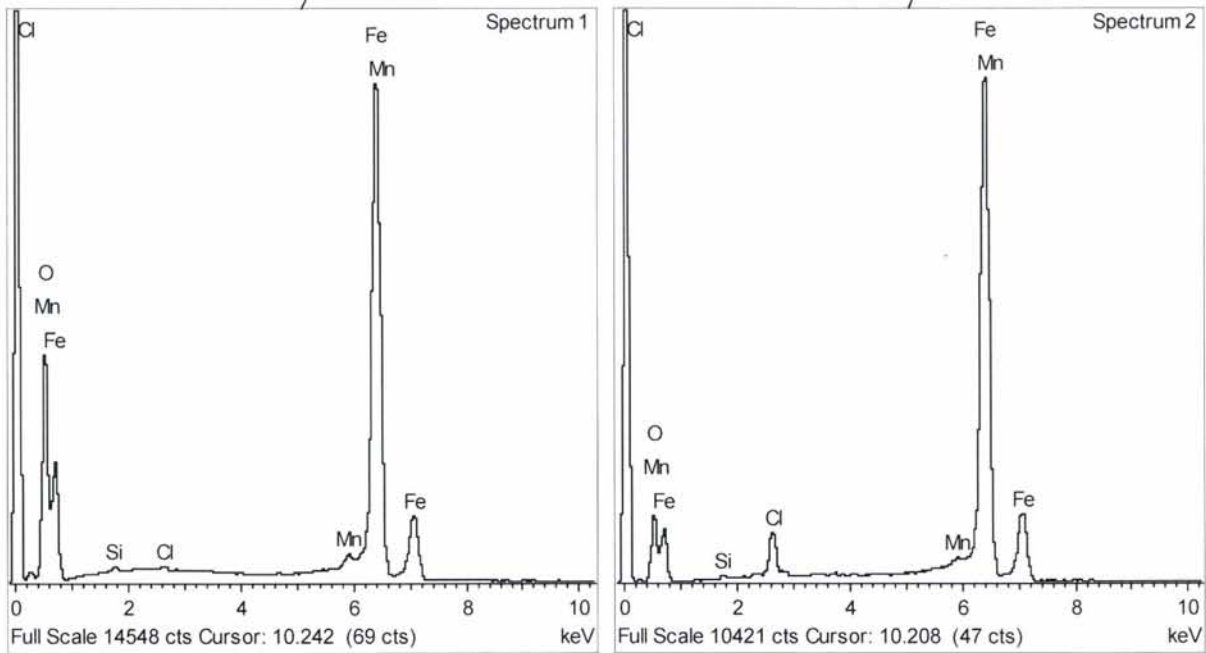
Figur 14 Bilde i SEM av bruddflate til oppbrutt sekundærsprekk inn mot restbruddet introdusert i laboratoriet (kløvning). EDS spektrene er fra områdene angitt i bildet og viser klor i sprekkspissen.

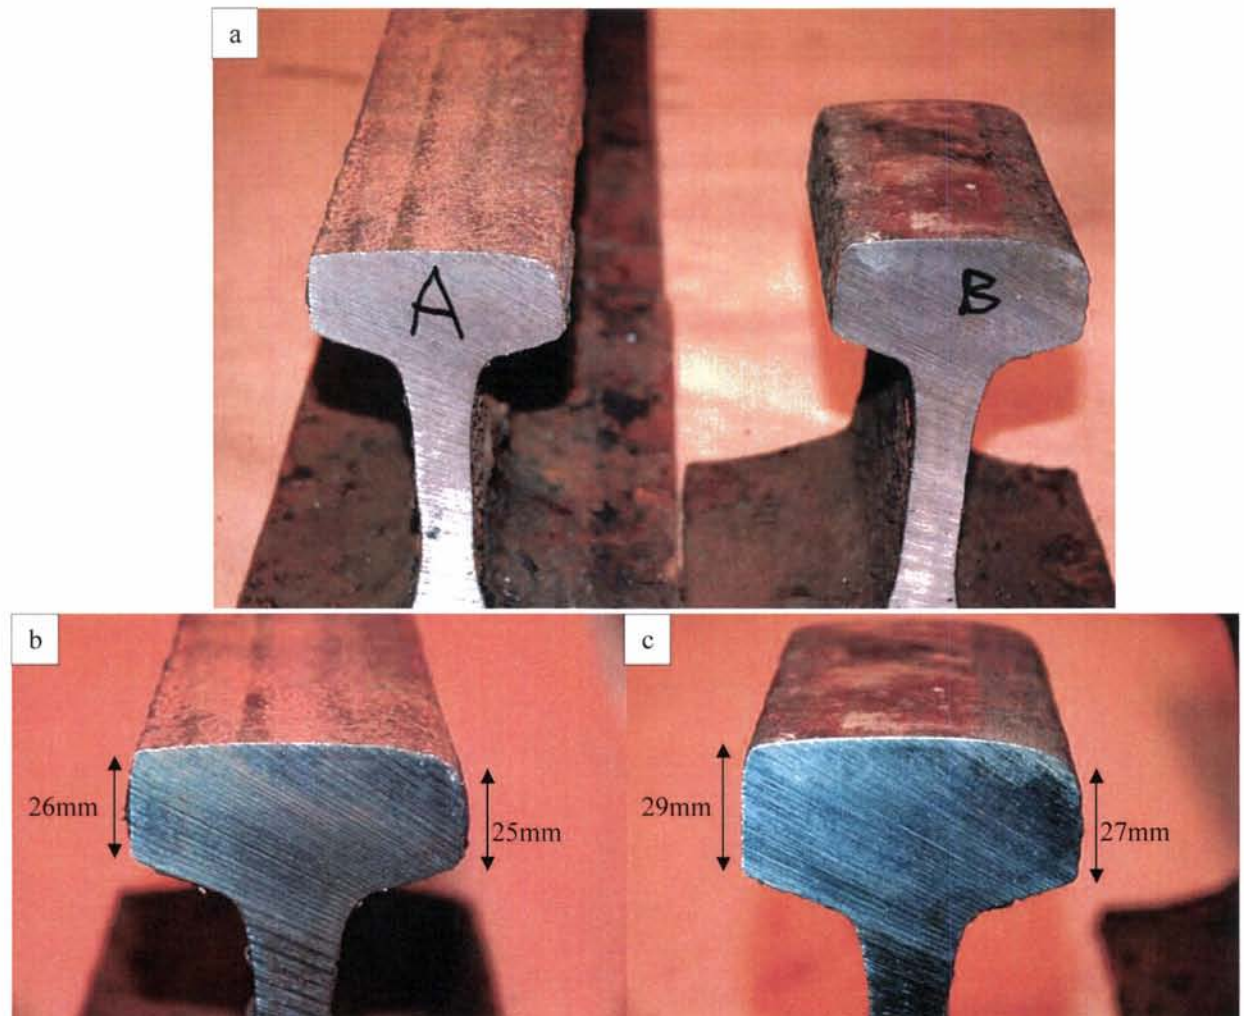
I forbindelse med seksjoneringen av skinnebiten kunne det observeres forskjeller i slitasjenivået på skinnen når de motstående sidene ble sammenliknet med hverandre som vist i Figur 15. Avstanden mellom de to flatene er 85 cm, se Figur 16. Det ble målt en høydeforskjell på 2-3mm.

Figur 15 Forkjeller i slitasjenivå på skinne ved sammenlikning av fremside og bakside.

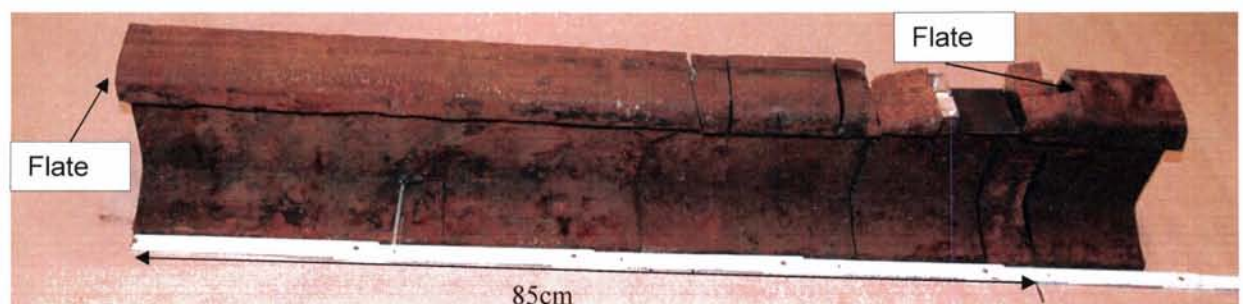
Figur 16 Bildet viser at avstanden mellom flatene i Figur 15 er ca. 85cm.
