RAPPORT

JB 2010/03

RAPPORT OM JERNBANEULYKKE PÅ GJØVIKBANEN MELLOM GJØVIK OG RAUFOSS 15. JULI 2009, TOG 210

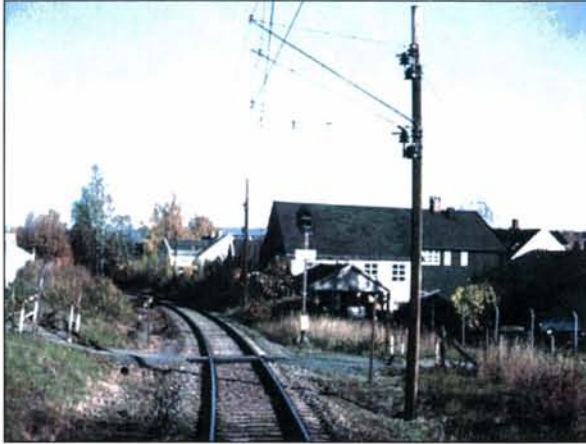
Figur 2: Viken planovergang sett i retning mot Gjøvik stasjon. (Foto: Jernbaneverket)

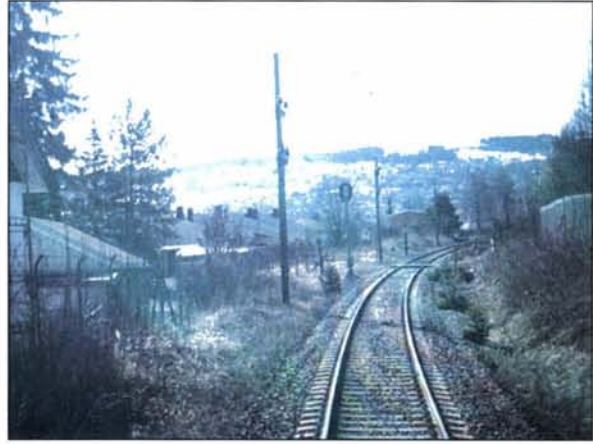
Figur 3: Viken planovergang sett i retning fra Gjøvik stasjon. (Foto: Jernbaneverket)

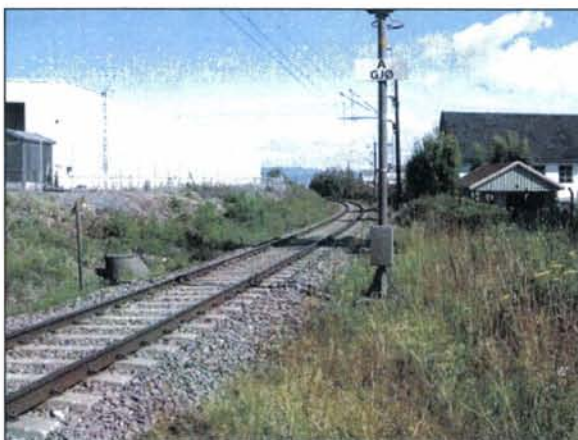
Figur 4: Sikt fra nedsiden av planovergangen, mot Gjøvik.

Sikten var god begge veier ved planovergangen. Det var foretatt rydding av trær og kratt på begge sider av sporet i begge retninger fra planovergangen. Sjikanene var inntakte på begge sider av sporet, selv om sjikanene på oversiden av sporet var løftet skjeve av telehiv. Planovergangen var i henhold til gjeldende forskrift hva angår siktlinjer, kryssingstid, utforming og sikring.

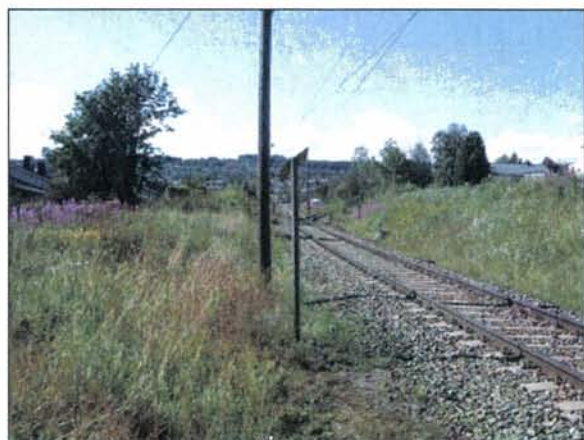
Figur 5: Sikt fra nedsiden av planovergangen, mot Raufoss.

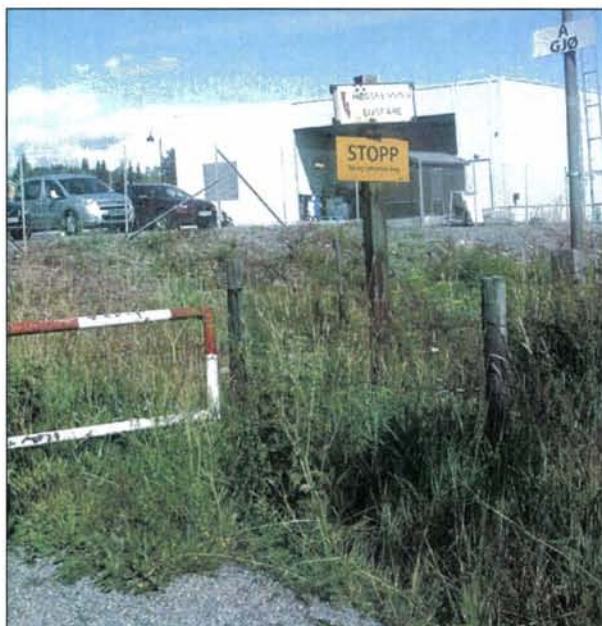
Figur 6: Skilting på fotgjengerovergangen (med sjikane).
