HOVEDOPPGAVE

SKRED AV TYPE LANDLAUP

I ULVÅDALEN

STUD. TECHN. ROAR NÅLSUND

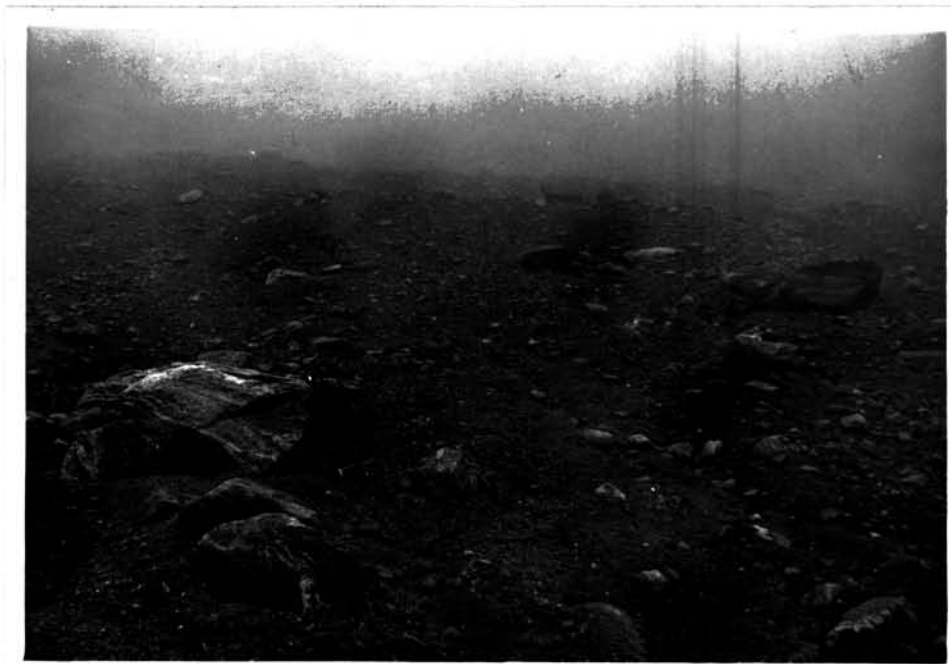
Figur 3 Glideplanet antas å være plant og jevnt på tross av morenens grove materiale.

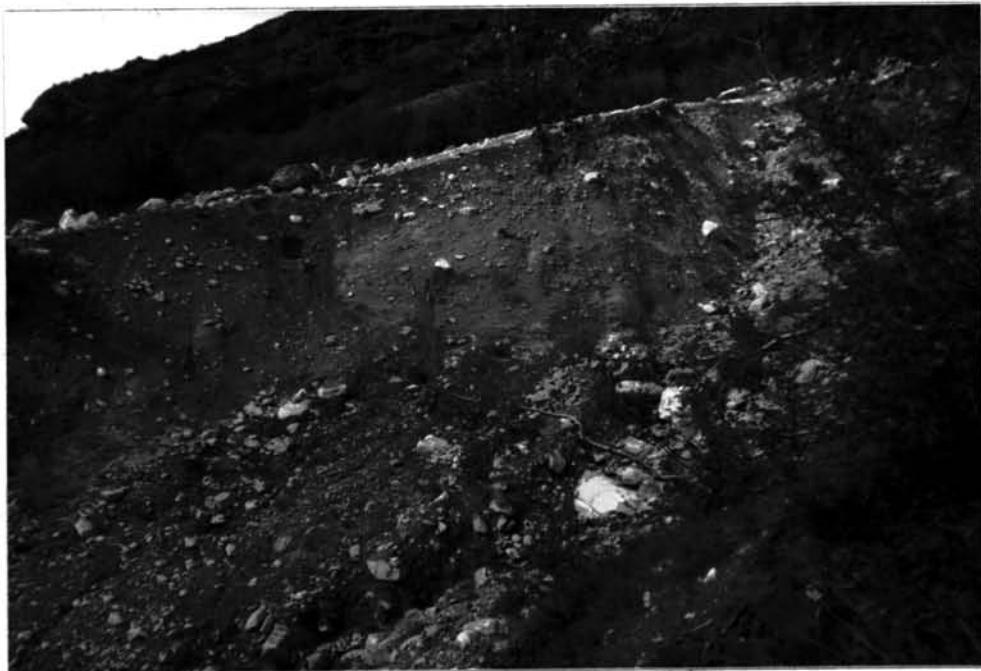
Figur 17 Morenetykkelsen er ca 6 meter.
Høyde 960 meter i skred 17.

alminnelige observasjoner viser et bemerkelsesverdig høyere blokkinnhold for skred 19 enn vanlig for området. Dette går klart fram ved å sammenlikne figurene 35, 17 og 7. Dette kan kanskje ha sammenheng med at fjellet stikker ut en tydelig nese like vest for skred 19, hvor innlandsisen kan ha plukket blokker. Dette forutsetter en isbevegelsesretning mot øst.

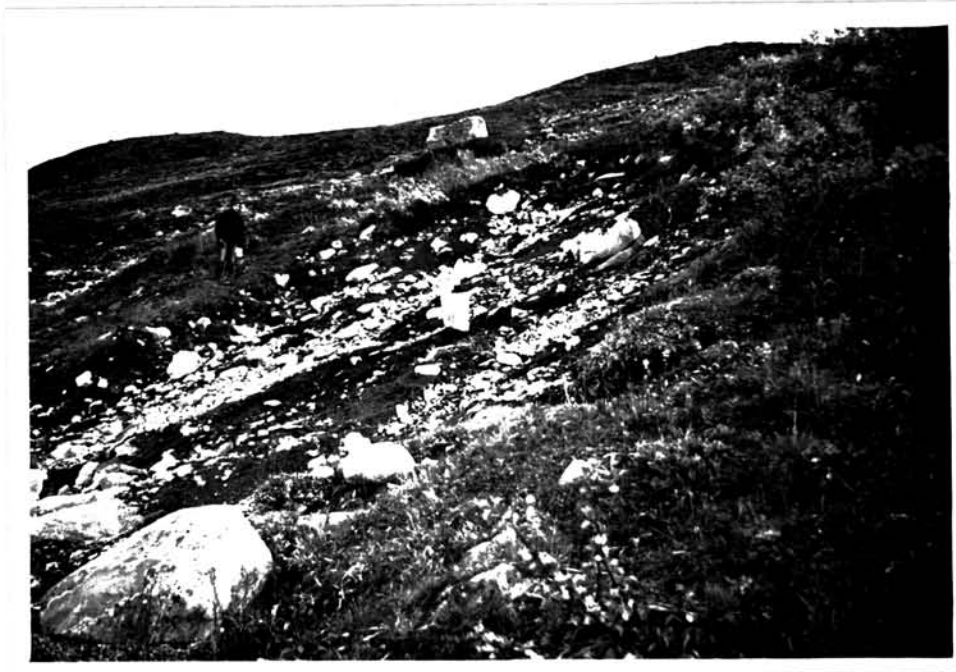
Figur 18 Utløsningstedet for skred 31. Se bilag 4. Bakkehelningen er 26° .

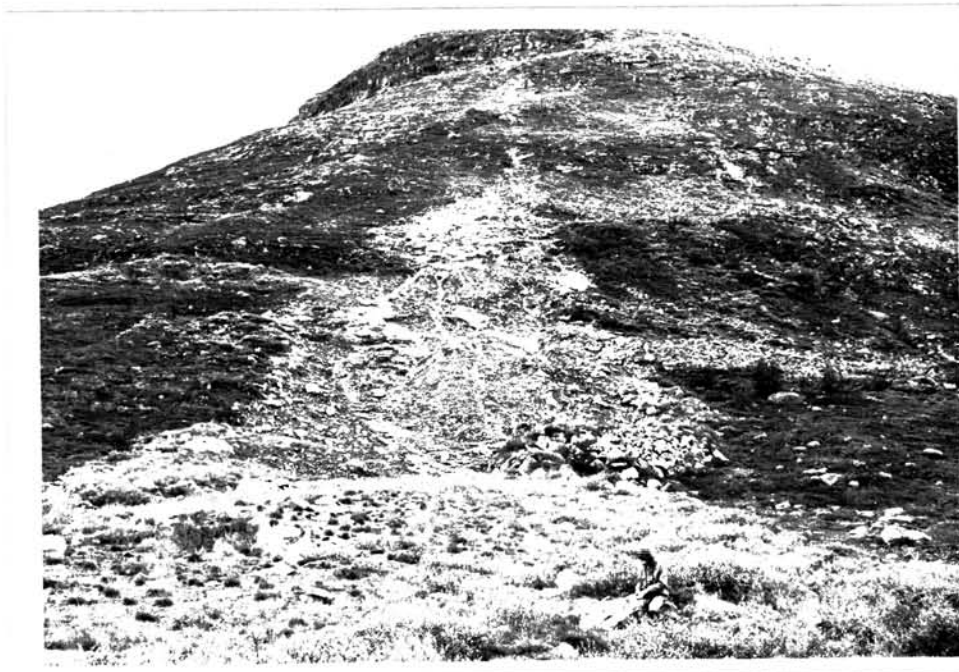
Figur 19 Skred 28 ved munningen av Vetle Hånådalselva. Se bilag 4. Moreneoverdekningen er meget tynn.

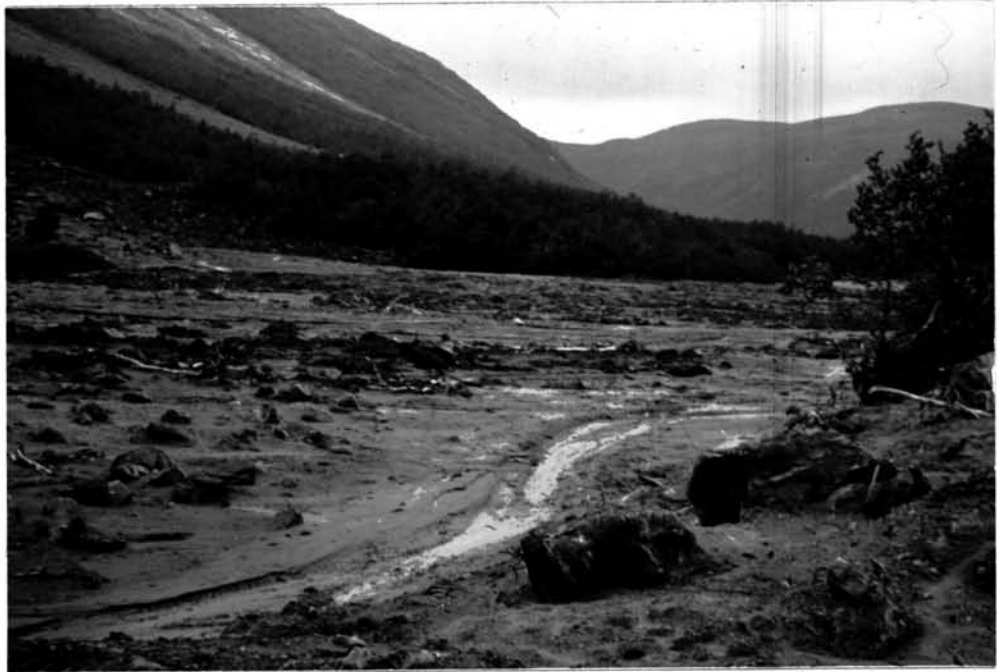
Figur 21 Elveleiet til Ulvåa lå tørt i flere dager etter uværet, slik som her ved foten av skred 14. Foto: B. Seyffarth 1960

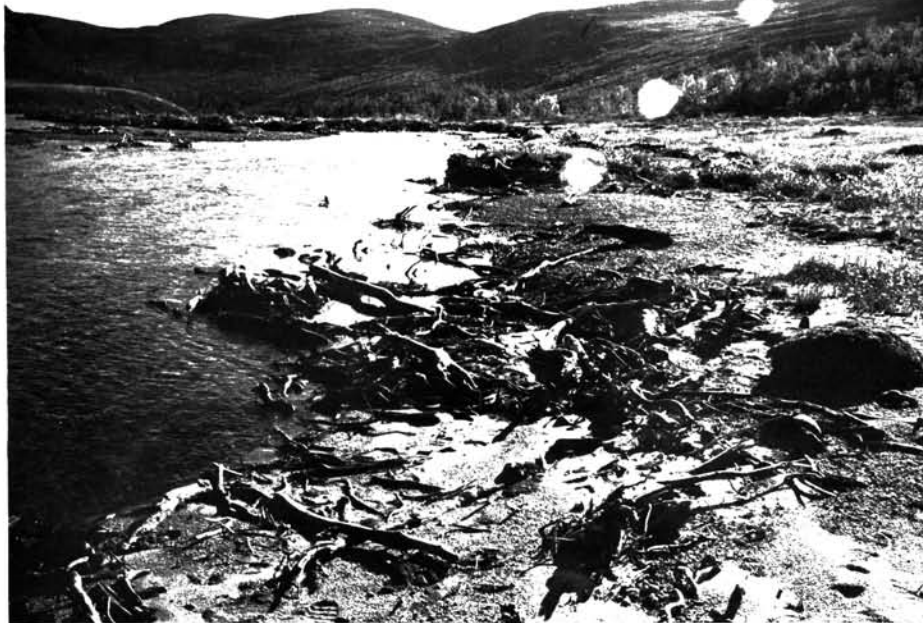
Figur 23 Slik så Ulvåa ut i 1975, rett ned for skred 12. Sporene var fortsatt tydelige.

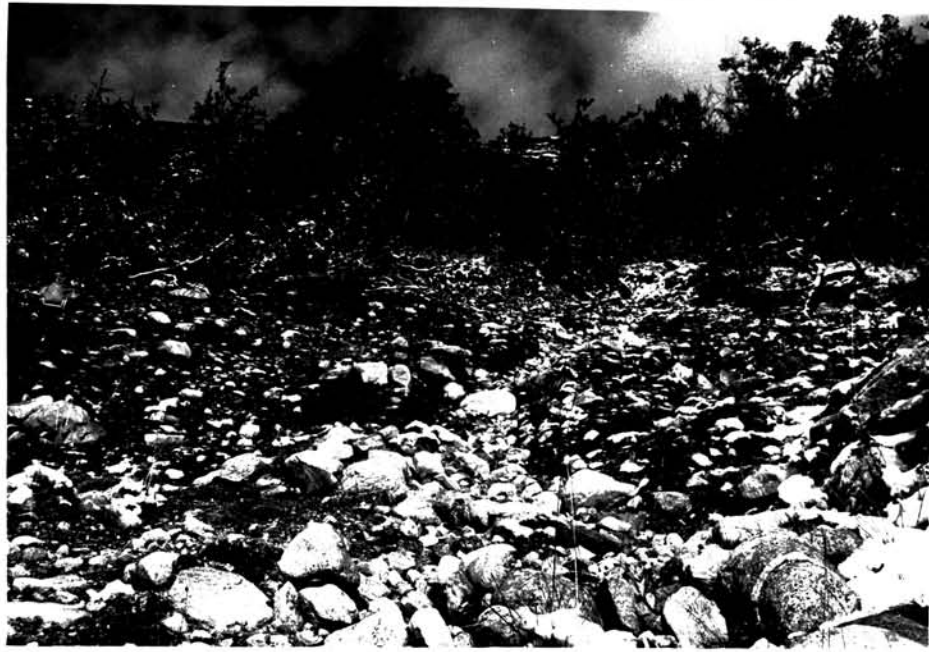
Figur 27 Utløsningstedet for skred 12. En bekk løper gjennom skredbanen. Bakkehelning 30° .

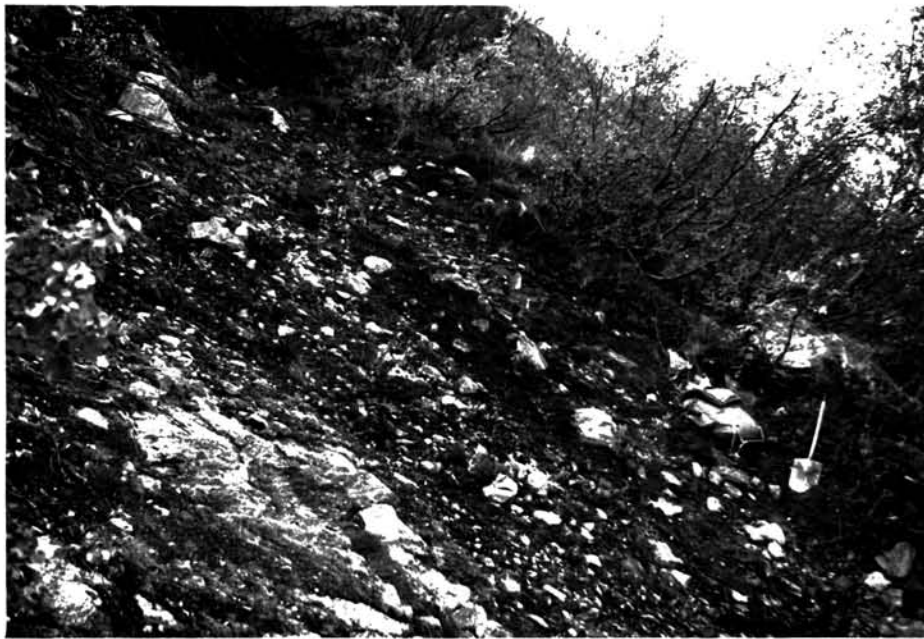
Figur 28 Utløsningstedet for skred 22. Bakkehelning 39° .

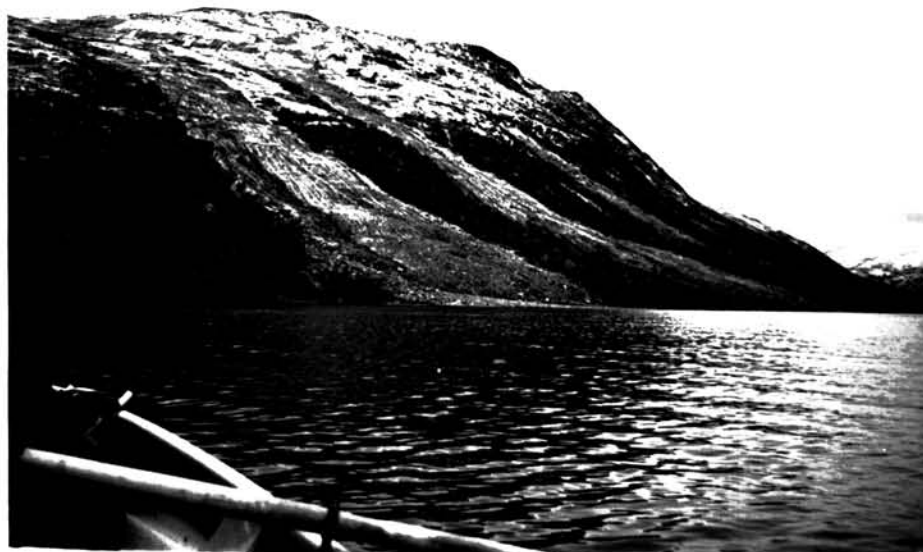
Figur 29 Skredbanene har generelt et konkavt lengdesnitt slik som skred 23 - 26.

Generelt har skredbanene et konkavt lengdesnitt slik som på figur 29 i overensstemmelse med dalens U-form. Skredene 15-18 avviker fra dette og banene her viser en form som likner på en hoppbakke. Den konvekse formen starter ved 880 m.o.h. og går opp til 970 m.o.h. Se figur 30.

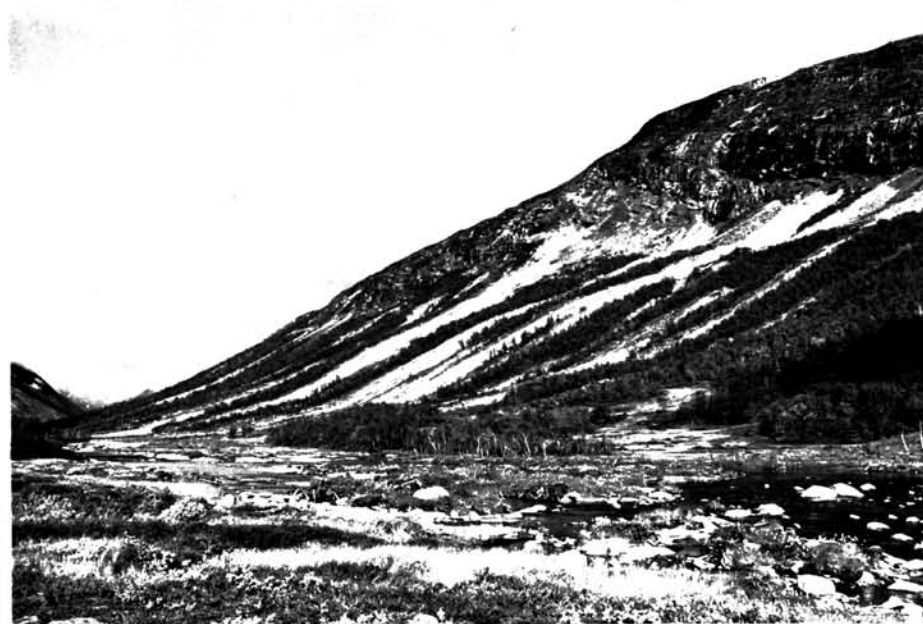
Figur 30 Skred 15 - 18 har et konvekst lengdesnitt.

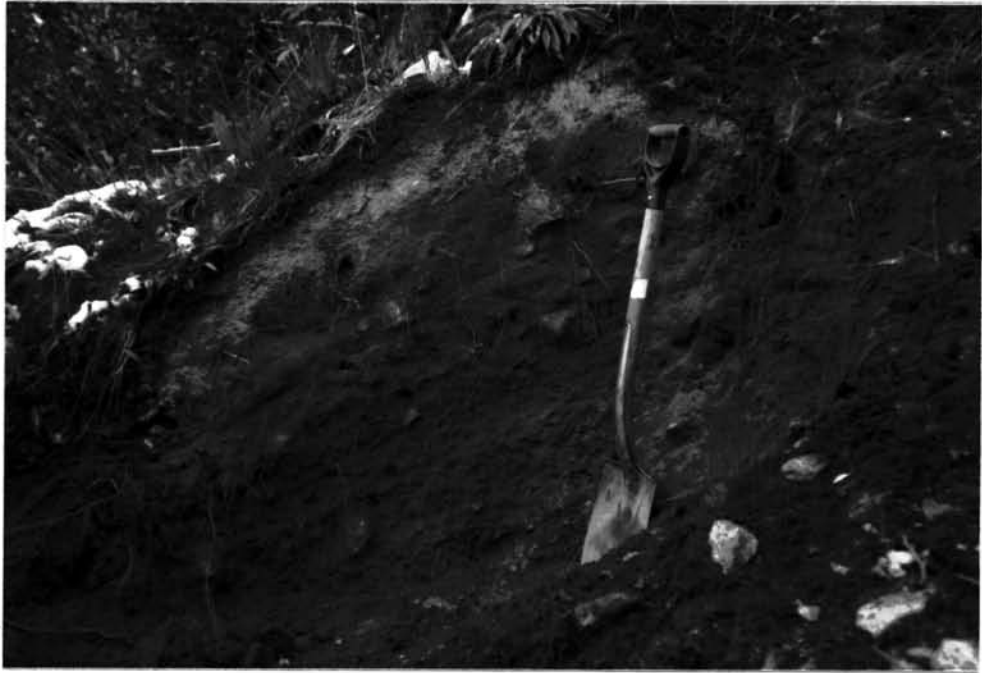
Figur 31 Podsolprofil fra utløsningstedet for skred 12. Overgangen til upåvirket morene er diffus, og aurhelle ble ikke funnet.

jorda har jeg bare funnet på et fåtall steder. De avbildete profilene på figur 31 og 34 viser to tilfeller uten aurhelle.

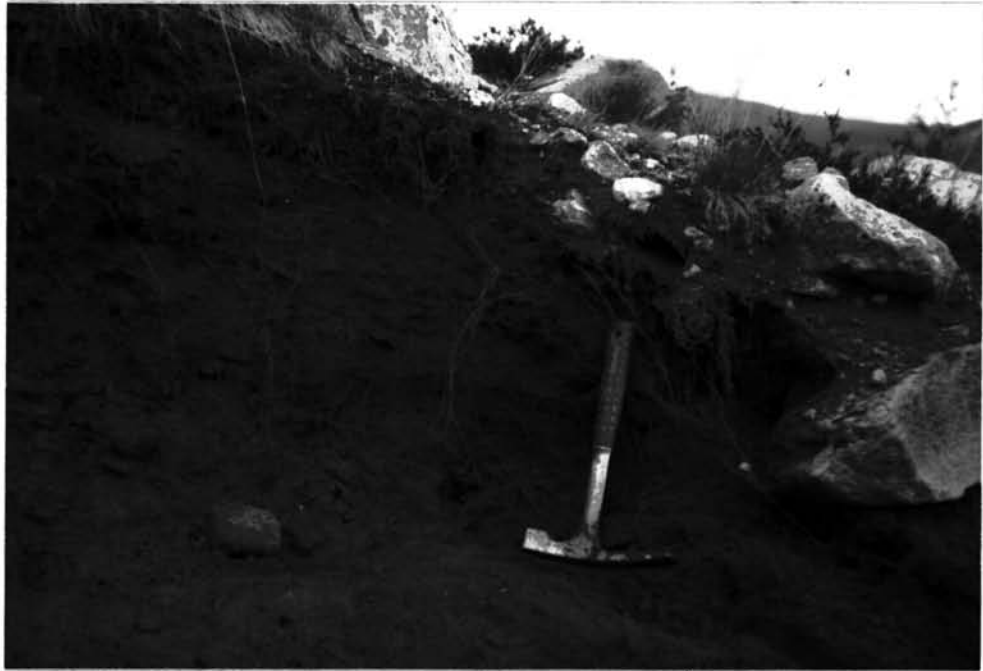
Figur 33 Podsolprofilet i skred 9 høyde 1050 meter. Ca 40 cm med brunjord . Overflaten er intakt.

Dybden ned til upåvirket morene (med det menes ingen brun fargepåvirkning) varierte en del, fra 40-50 cm øverst i skred 9 til 90-100 cm i høyde 960 i skred 17, se figur 33 og 34. Jeg fant ofte at det øverste jordlaget i skredbanenes overflate var brunfarget ned til 30-40 cm dyp. Dette kan ikke skyldes nydanning. Til det trengs det mere tid enn 15 år. Den brune jorda jeg fant i skredbanene må ha vært rester etter en tidligere godt utviklet podsolprofil.

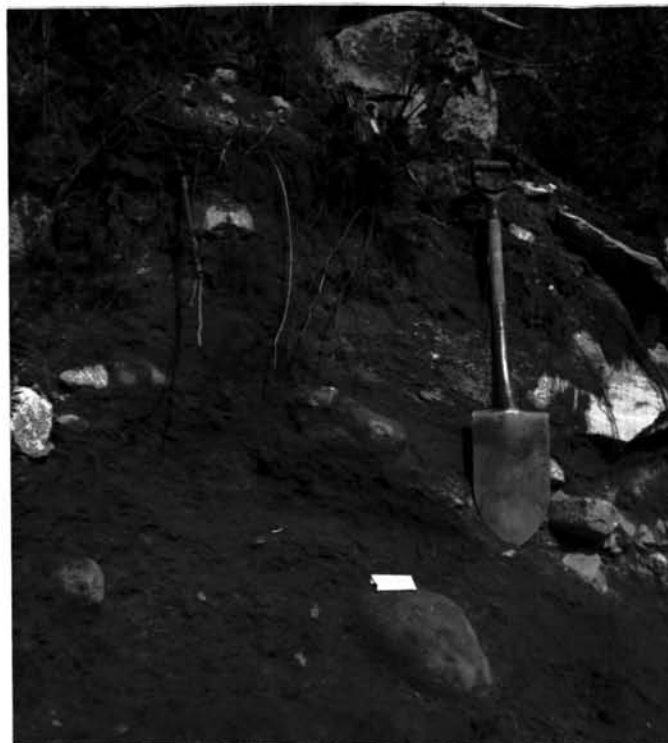
Figur 34 Podsolprofilet i skred 17 høyde 970 meter. Ca 100 cm med brunjord.

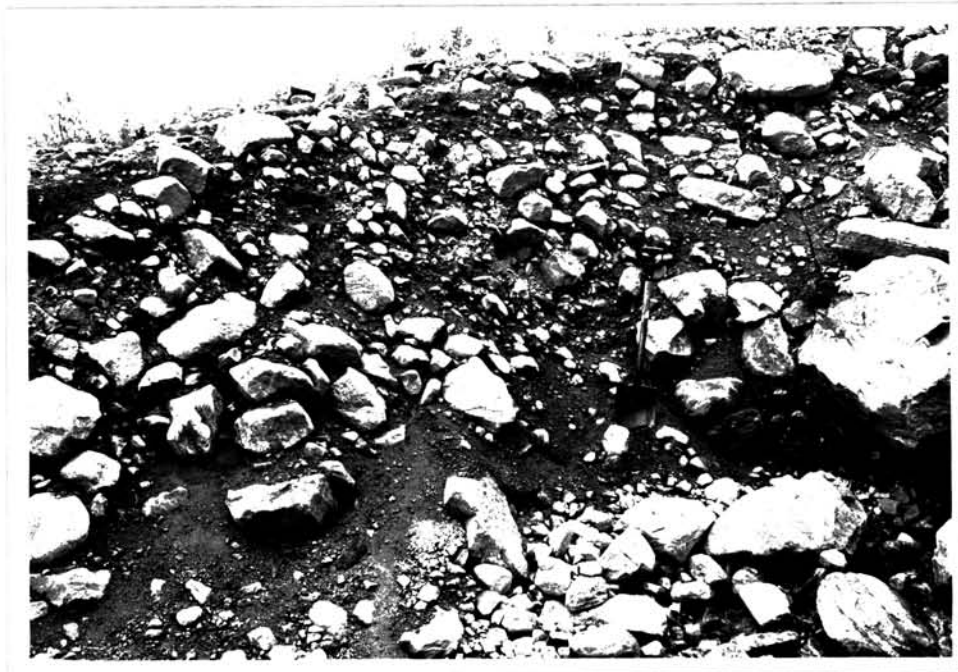
Figur 35 Bekkeskjæring i skred 19 høyde 880 meter. Blokkinnholdet er bemerkelsesverdig høyt.

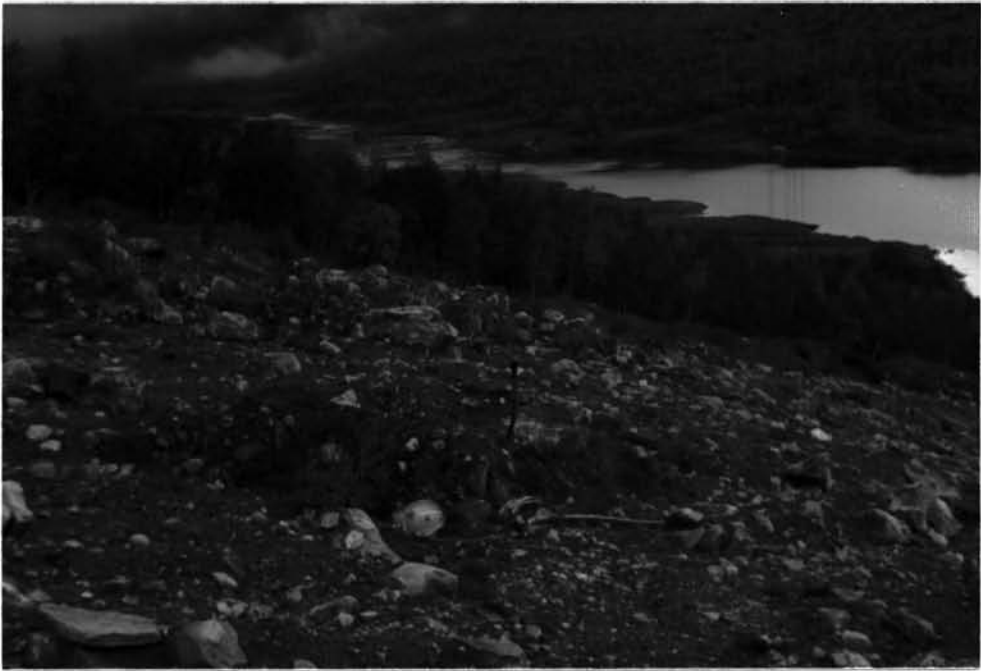
Figur 40 Skred 21 høyde 920 meter med blokk som ikke ble med i skredbevegelsen. Det ligger igjen en krans av brun jord rundt blokken. Bakkehelning 14° .

Imange av skredrennene har jeg funnet steiner av blokkstørrelse som ikke ble satt i bevegelse i løpet av hendelsen. Dette kan vises ved å se på kransen av brunjord rundt steinene som synes å være intakt. Her finnes gammel røsslyng og tykke gresstuer, mens vegetasjonen omkring kan være beskjedent eller mangle helt (figur 40 og 41). Steinenes størrelse varierte mellom 1.2 - 2.5

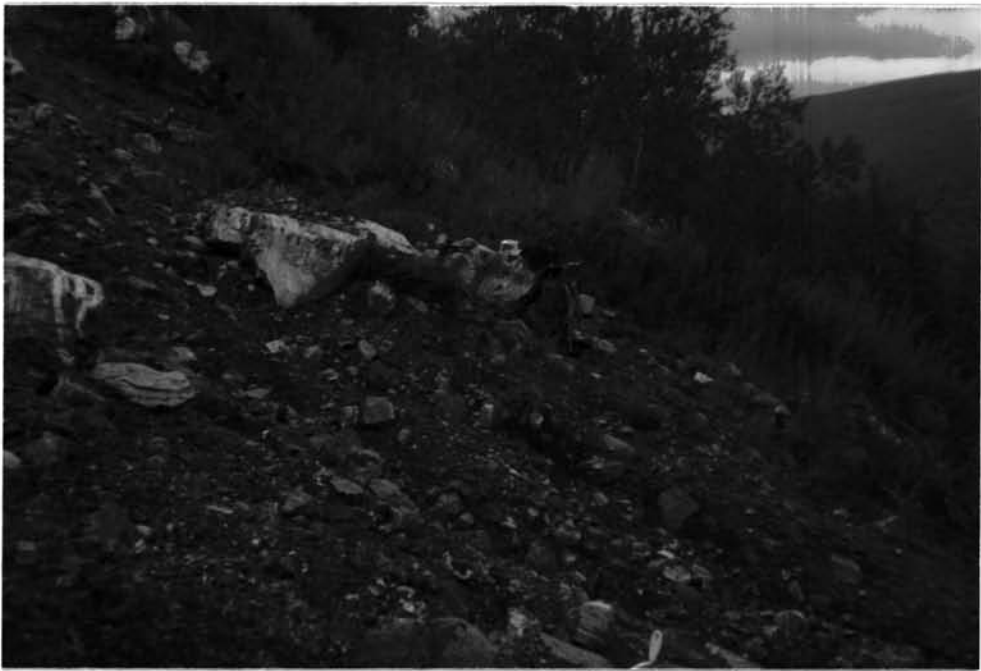
Figur 41 Skred 22 høyde 970 meter. Tekst som i fig. 40. Bakkehelning 31° .

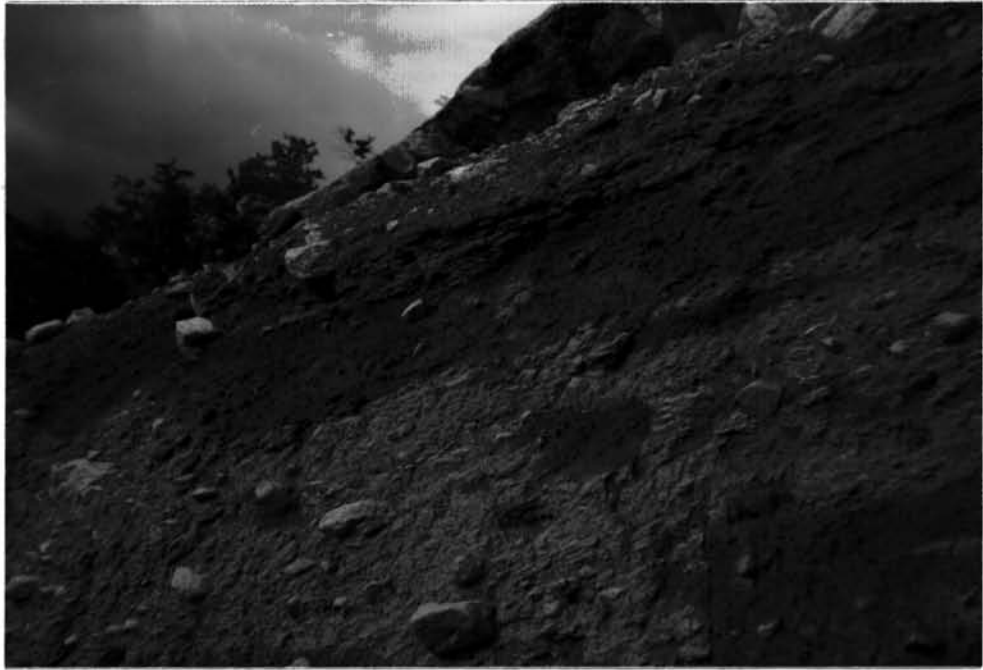
Figur 43 Skred 16 høyde 960 meter. Et tykt lag med aurhelle ligger igjen på overflaten av skredbanen. Brunjorda viser "lagdeling" eller laminering. Er det spor etter islinser?

konsentrert i et belte innenfor høydene 950 - 1000 moh. Figur 43 viser siden i en 3 m dyp bekkeskjæring hvor de øverste 30 cm er brunjord og aurhelle. Vanligvis påtreffes aurhellen som et fast og sammenkittet lag parallelt bakken. Denne forekomsten er sterkt oppsmuldret til klumper på 2 - 6 cm størrelse med sterk tendens til flat form. Det sees en tydelig orientering av klumpene (laminering) som om man her hadde hatt utviklet islinser i frostperioden.

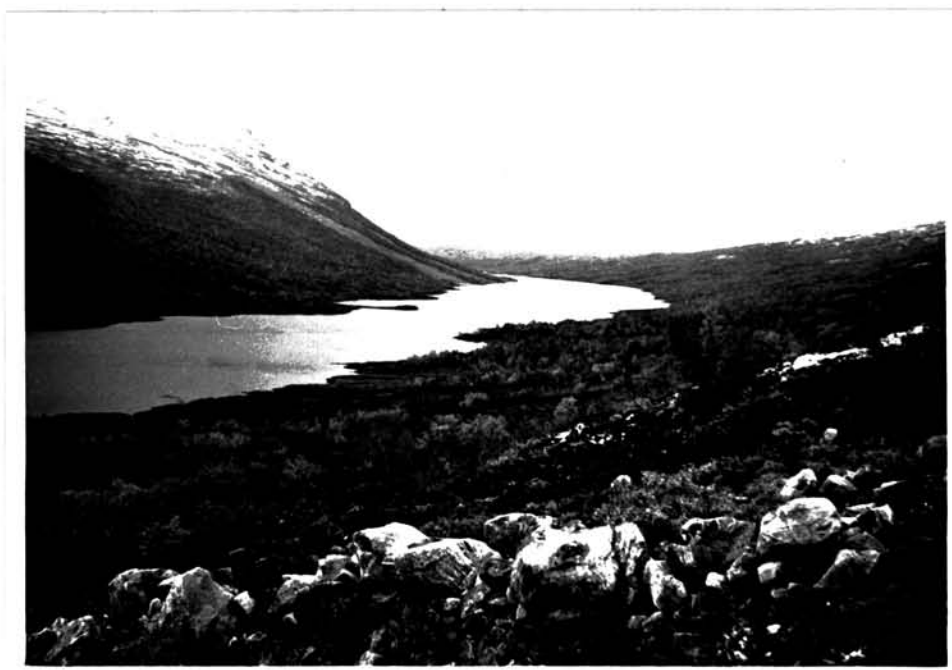
Figur 45 Skredskråningen er brattere enn den nordvendte dalsiden under Reset. Bildet er tatt fra Tungegrova høyde 1000 meter.

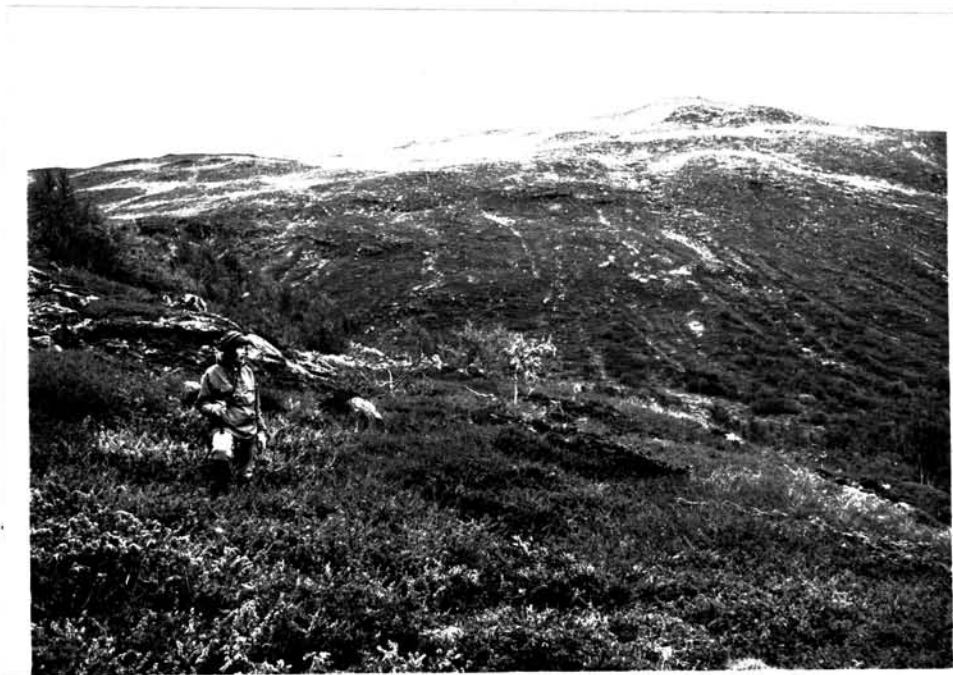
Figur 52 Hylla ved munningen av Vetle Hånådalen.
Bildet er tatt mot deltaet.

Ved munningen av Vetle Hånådalen ligger en hylle som ved gravning i "marbakken" viste seg å være formet i morene. På figur 52 vises hyllas bredde. Innerst har den en streng med blokk. Dette trekket går igjen hos tre av de andre hyllene. Like ved finnes tydelige rester etter et delta omtrent i samme høyde som hylla, som er noe i underkant av 1000 meter o.h., kanskje 995 meter. Deltaet er tegnet inn på bilag 55. Elva har gravd seg ned til fjell ved deltaets munning, og restene kan sees på figur 53.

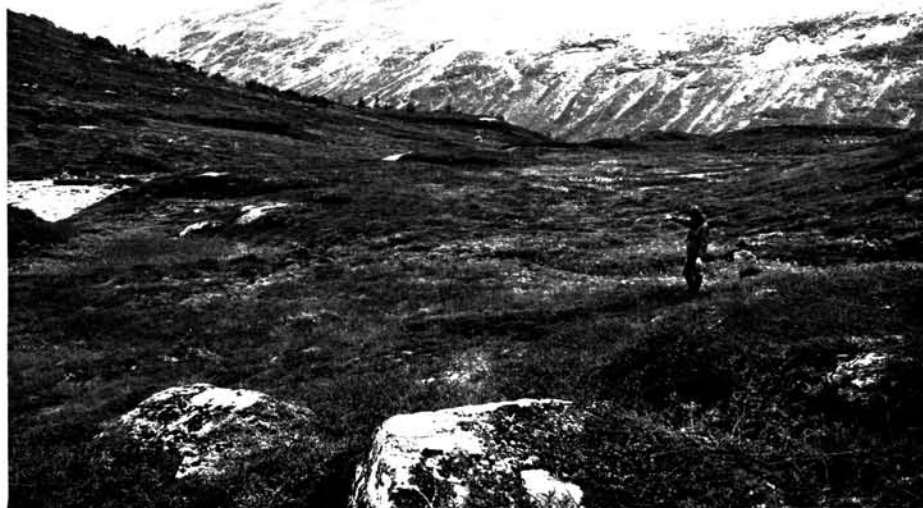
Figur 53 Restene etter deltaet ved munningen av
Vetle Hånådalen.

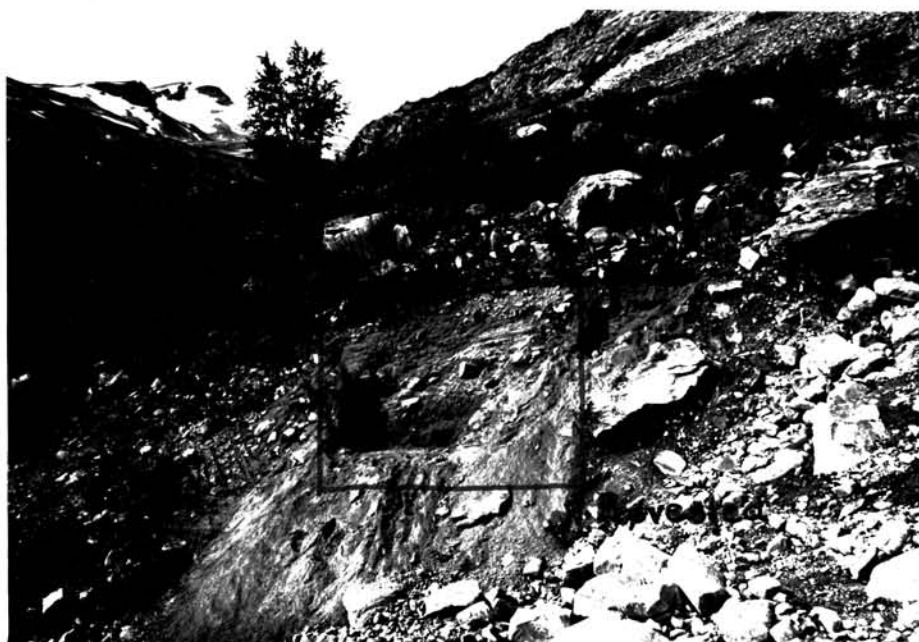
Figur 56 Tverrsnitt av hylla i skred 15 høyde 1000 meter. Haugen med grovt materiale øverst i høyre hjørne er skredmasser. Et nærbilde av prøvestedet er vist i bilag 57.

Under Ulvostind ligger en hylle merket (3). Høyden er også her ca 1000 meter o.h., og utbredelsen er nesten sammenhengende mellom skred 6 og 26. Hylleformen er tydeligst mellom skredene 7 - 9 og 14 - 18. Dette er vist på oversiktsbildene som er samlet i bilag 56A og B. Skredmassene fra 1960 har skrappt av det øverste jordlaget på flere steder i hylla, men hylleformen^{er} uforstyrret, slik som i skred 17. Her viser gravingen i "marbakken" i skredene at hylla er formet i morene. Andre steder avslører bekkeravinene skrå lagdeling slik som i skredene 8, 9, 15 og 16. Fra hylla i skred 15 er det tatt 8 prøver for bestemmelse av kornfordelingskurvene. Prøvestedet og hylla sees på figur 56. En detaljstudie av dette tverr-

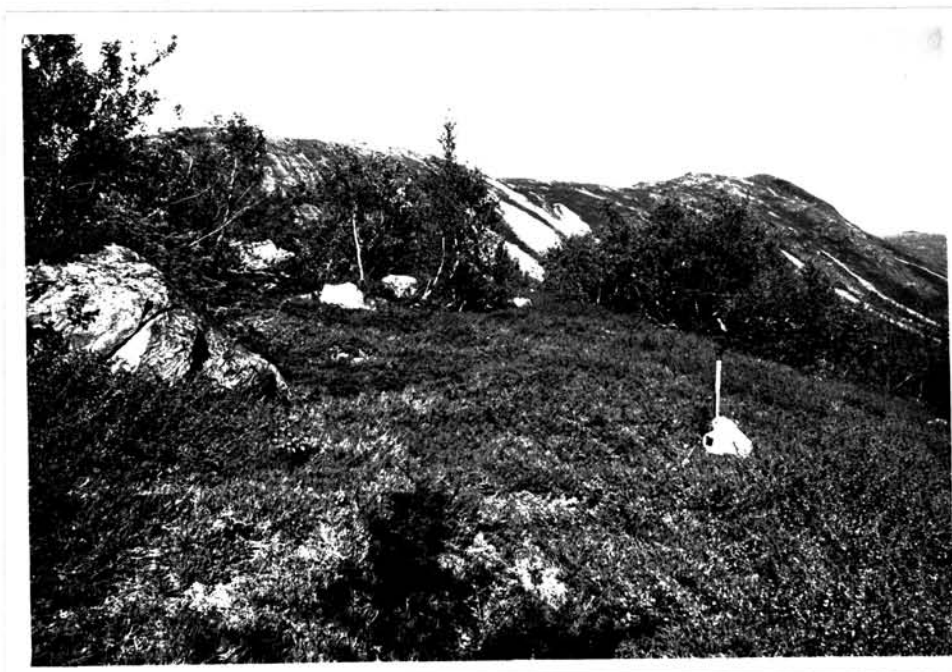
Figur 57 Hylla i høyde 1000 meter nordøst for Reset. Blokkstrengen innerst til venstre er tydeligere enn på bildet.

Nordøst for Reset finnes to hyller med ca 150 meters lengde. Begge er formet i morene. Jordprøvene nr. 71, 72 og 73 er alle hentet fra den øverste hylla, og disse viser klar moreneform. Prøvestedet er lagt til "marbakken" nedenfor hylla. Begge har en blokkstreng på 1 - 2 meters bredde innerst på platået slik som tidligere nevnt. Høydeforskjellen mellom hyllene er ca 30 meter, og den nederst ligger i ca 1000 meters høyde. Figur 57 er fra denne hylla.
