Geoteknisk erfaringsrapport

8 artikler til Nordisk Geoteknikermøte NGM
mai 2004

Utarbeidet av: Anne Eva Braaten, Arne Vik, Gunvor Baardvik –
Jernbaneverket Utbygging

**Observerte effekter på poretrykk på grunn av omfattende
fundamenteringsarbeider i dyp utgraving i leire**

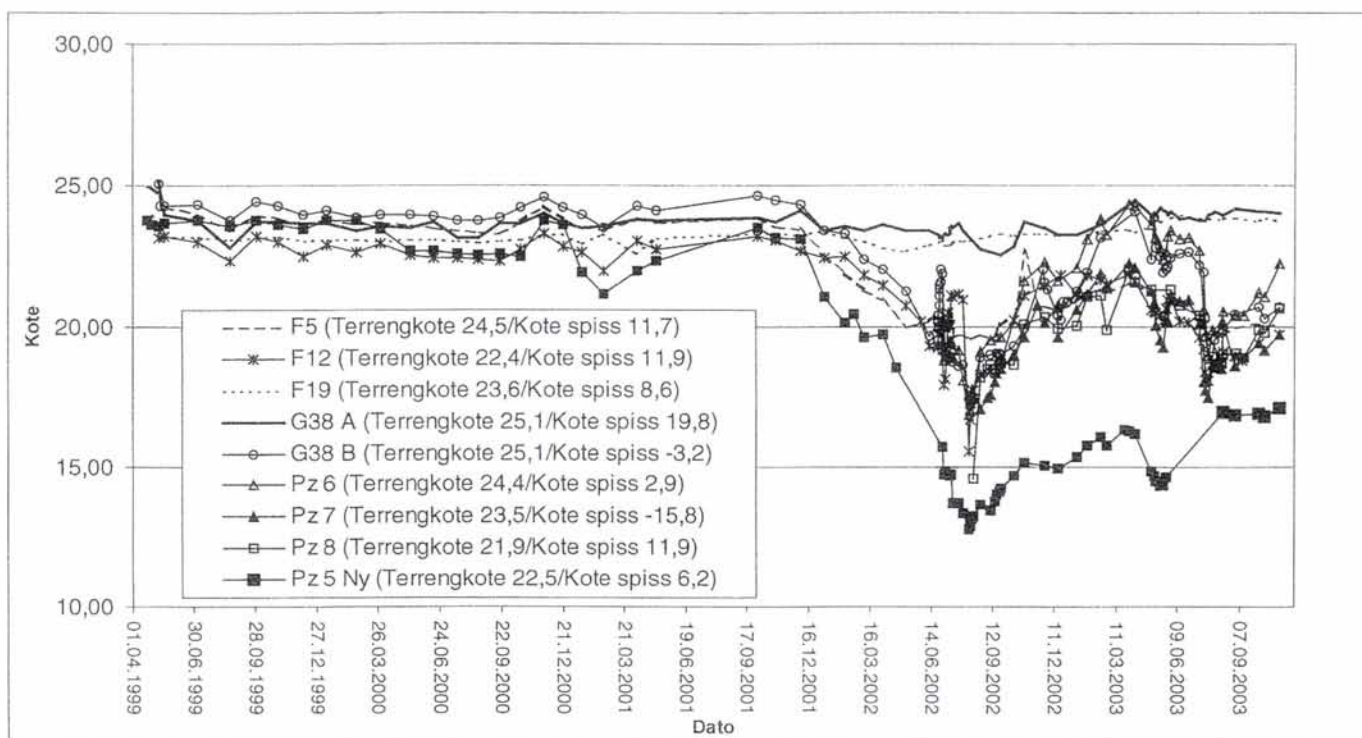
Som det framgår av figur 2 ble det årskiftet 2001 og 2002 registrert fallende poretrykk for målere plassert ned mot fjell eller i morenelaget over fjell i området ved Slependsveien. Det var i dette området forventet/beregnet at vi ville få reduserte poretrykk mot fjell, men den registrerte reduksjonen var større enn forventet. Årsakene til dette er sammensatt, men det skal ikke legges skjul på at en viktig årsak var for sen og til dels manglende tetting av lekkasjer gjennom spunten. Både rundt foringsrør og i foringsrør. I målere installert oppe i leira (f.eks F19 og G38A) ble det ikke registrert synkende poretrykk.

Figur 2. Registrerte poretrykk i området nærmest byggegropa.

Grunnet de lave poretrykkene som ble registrert ut over våren og sommeren ble det igangsatt vanninfiltrasjon i dette tidsrommet. Som det framgår av figur 2 førte dette til en rask stigning av poretrykkene i området. Våren 2003 ble stagboring for fase 2 påbegynt. Dette førte også til en ny reduksjon av poretrykkene. Imidlertid ble denne reduksjonen begrenset i både størrelse og varighet. Årsaken til dette var at vi på grunn av de uheldige erfaringene fra året før hadde meget stor fokus på tettarbeider. Det var utarbeidet detaljerte prosedyrer for både hulltaking, rekkefølge på arbeidene og tetting. Stagarbeidene var avsluttet i mai. Imidlertid fikk vi en ny reduksjon i poretrykkene mot fjell i løpet av juni / juli 2003. Dette skyldtes arbeider med boring av stålkjernepeler. Det var til dels store lekkasjer på utsiden av foringsrørene.

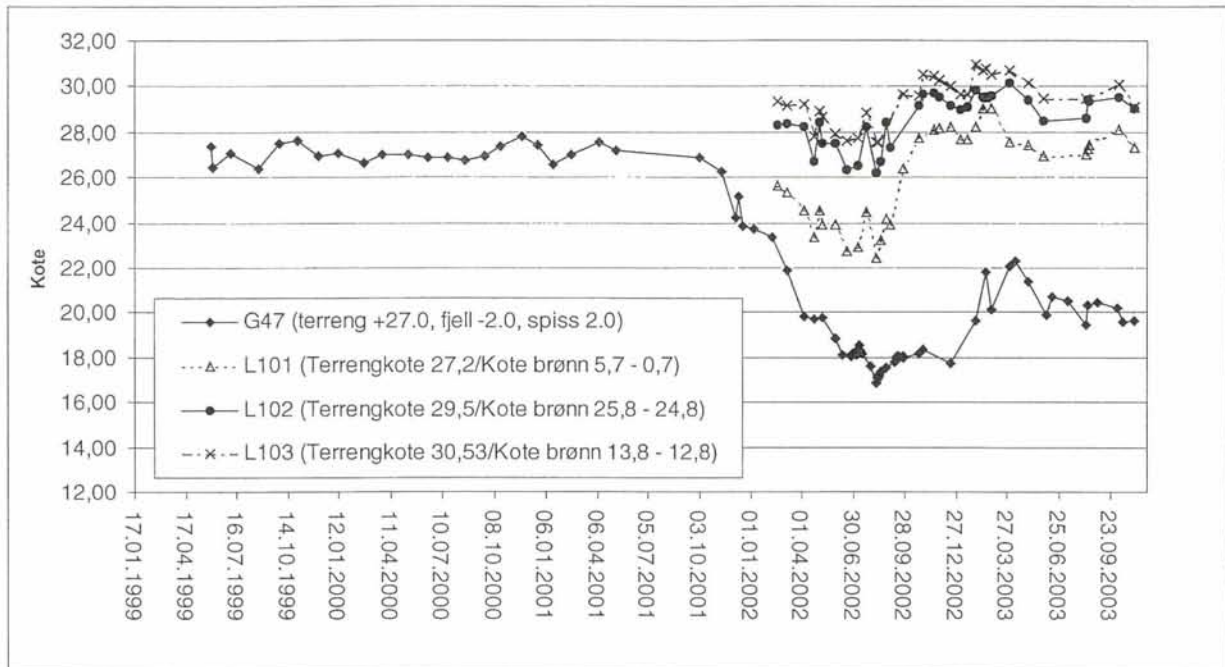
Som beskrevet var det forventet at vi ville få reduksjoner i poretrykkene mot fjell i områdene nærmest byggegropa. Imidlertid registrerte vi også reduksjoner på målere inntil 200 – 300 m fra byggegropa. Figur 3 viser registrerte poretrykk i området sør for byggegropa. Plassering av de viste målerene framgår av figur 1.

Figur 3. Poretrykksregistreringer i området sør for byggegropa.

Vanninfiltrasjon ble igangsatt høsten 2002. Som figur 3 viser førte dette til at poretrykkene i boligområdet lengst vekk fra byggegropa raskt ble reetablert til sitt opprinnelige nivå. For måler G47 som er installert i morenelaget mot fjell ca. 85m fra byggegropa førte imidlertid ikke vanninfiltrasjonen til noen særlig bedring. Det antas at den store reduksjonen i poretrykk som er registrert for denne måleren skyldes en svært permeabel grusrygg som krysser anleggsområdet. I forbindelse med gravearbeidene for spuntgropa, fase 1, var det store lekkasjer i forbindelse med denne. Disse lekkasjene var vanskelig å gjøre noe med uten å sette i gang omfattende tiltak. Tiltaket som ble valgt var å forsere framdriften for å få til en raskere tilbakefylling og dermed raskere reetablering av poretrykk. I denne sammenheng må det nevnes at nærmeste bygning, skolen, er fundamentert på peler til fjell. På nyåret 2003 ble det videre satt i gang fylling av pumpevann fra byggropene inn i steinfyllinga mellom spunt og kulvert der grusryggen krysser byggegropa. Dette ga som figur 3 viser umiddelbar effekt, noe som bekrefter antagelsen om at måler G47 er plassert i denne grusryggen. Av anleggstekniske årsaker som f.eks membranlegging har det ikke vært mulig å opprettholde tilførselen av vann noe som har ført til at poretrykkene igjen sank utover sommeren 2003. Forsiktig vanntilførsel er nå

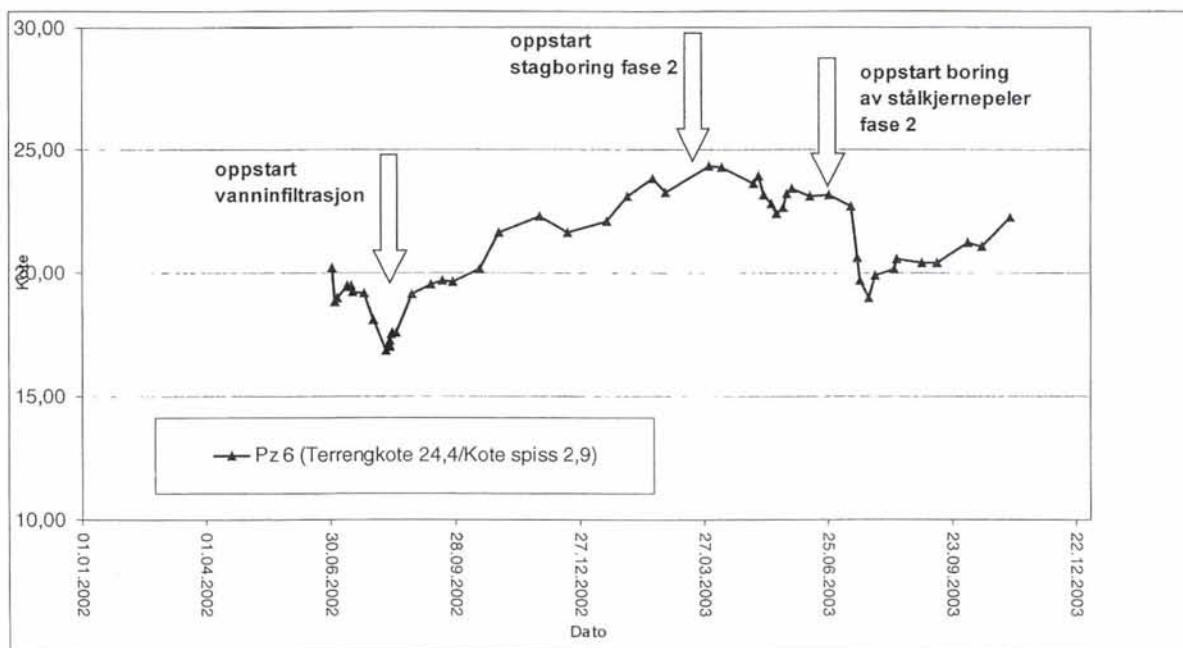
Figur 5. Poretrykksvariasjoner i forbindelse med ulike arbeidsoperasjoner.

I tillegg til de potensielle lekkasjepunktene som var identifisert på forhånd var ble det også registrert markante reduksjoner i poretrykkene mot fjell i forbindelse med boring av stålkjernepeler. Dette er illustrert på figur 5.

Lekkasjene som påvirket poretrykkene kom på utsiden av foringsrørene for stålkjernepelene. Det var også en del lekkasjer inni foringsrørene, men disse ble stanset ved gysing og gjenoppboring, i noen tilfeller ble dette utført flere ganger før resultatet var akseptabelt.

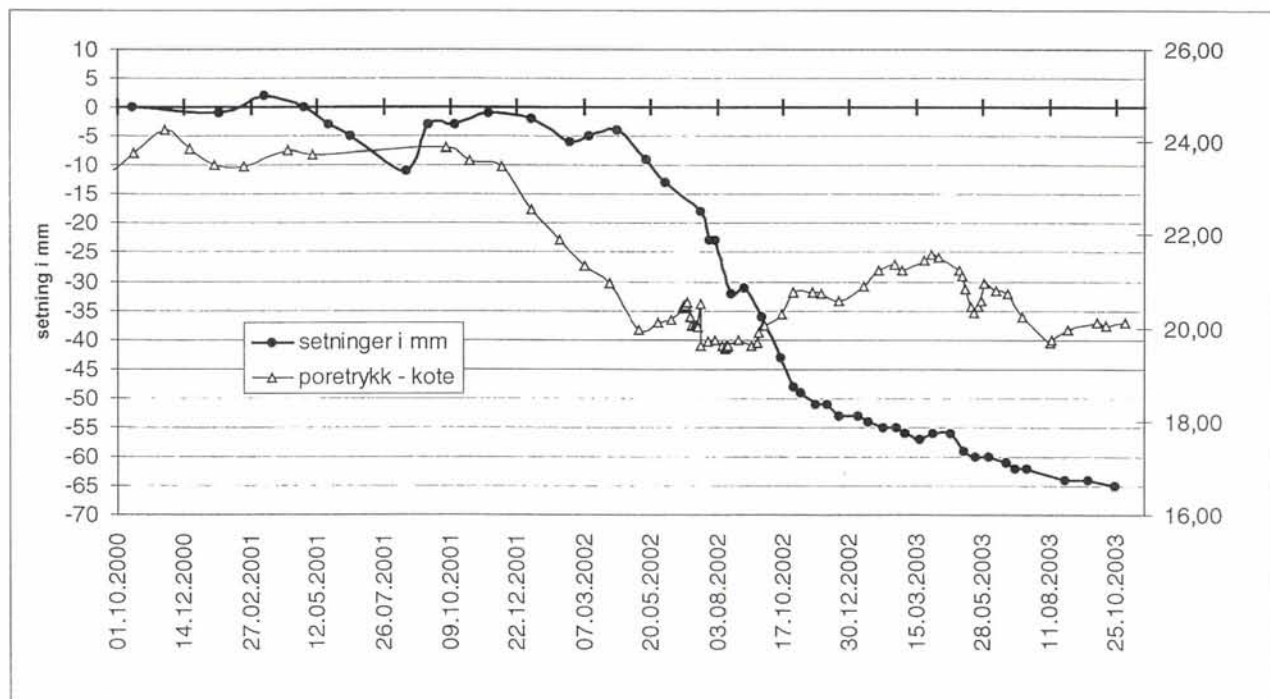
Figur 6 viser sammenhengen mellom poretrykksreduksjoner representert ved måler F5 og nærmeste bygning ca. 15m fra denne. Det tok ca. 4 mnd. fra poretrykkene begynte og falle og til det ble registrert setninger på eiendommen. Vi ser videre at igangsetting av vanninfiltrasjon med påfølgende økning i poretrykkene førte til avtagende setningshastigheter. Denne utviklingen er helt som en kunne forvente.

Figur 6. Sammenheng mellom poretrykk og setninger.

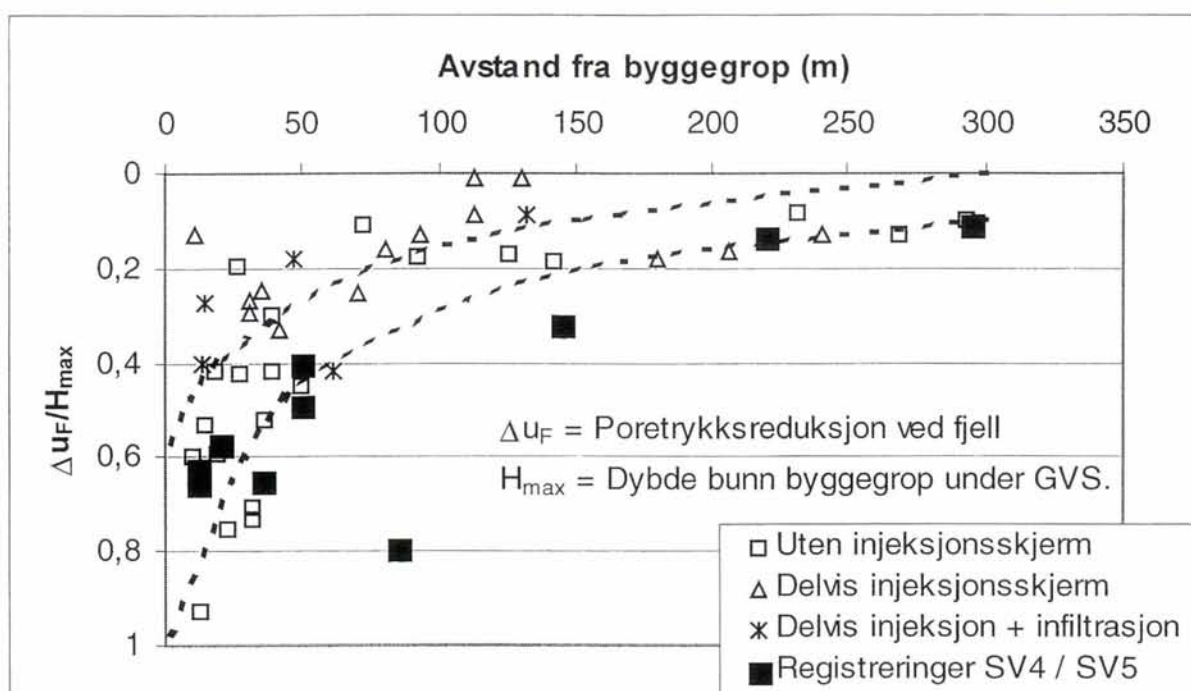
Det er tidligere publisert sammenhenger mellom poretrykksreduksjoner og avstand fra byggegrop for en rekke byggegrop i leire i Oslo-området (Kjell Karlsrud, 1990). Figur 7 viser denne sammenhengen der også resultatene fra obsevasjonene i Sandvika er tatt med. Som det framgår av figuren er det registrert større poretrykksreduksjoner i Sandvika enn det en kunne forvente ut i fra tidligere erfaringer.

Figur 7. Sammenligning med andre byggegrop i leire i Oslo-området.

Etter vår oppfatning skyldes dette hovedsakelig følgende forhold: Det tok for lang tid før tetting av vannlekkassjer ble tilstrekkelig intensivt. Videre er det også en viktig faktor at byggegropene i Sandvika har en langt større utstrekning (størrelse) enn det materialet erfaringsdataene bygger på. De geologiske forholdene i området, med et meget permeabelt morenelag over fjell bidrar også, samt at innlekkasje langs yttersiden av foringsrør for stålkjernepeler er undervurdert.

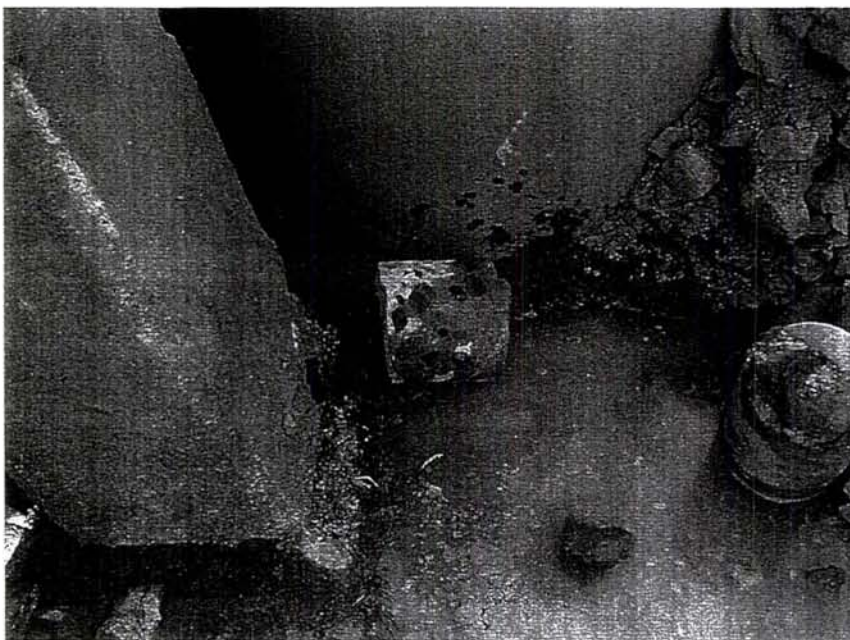
Etter at bakre fundament var frigravd og sikret med ballast ble det kjerneboret gjennom fundamentet for boring av foringsrør for stålkernepelene. Kjernene ble tatt vare på og vurdert med tanke på tykkelse, kvalitet og eventuell armering av fundamentet. På bakgrunn av denne vurderingen ble endelig metode for å sikre bakre fundament (ref. pkt 5 i avsnittet over) mot løft under arbeidene bestemt. Figur 5 viser plassering av ballast inntil mastebein, samt et eksempel på kerne. Som det framgår av bildet var det lite plass å arbeide på.

Figur 5. Mastebein, ballast og kerne.

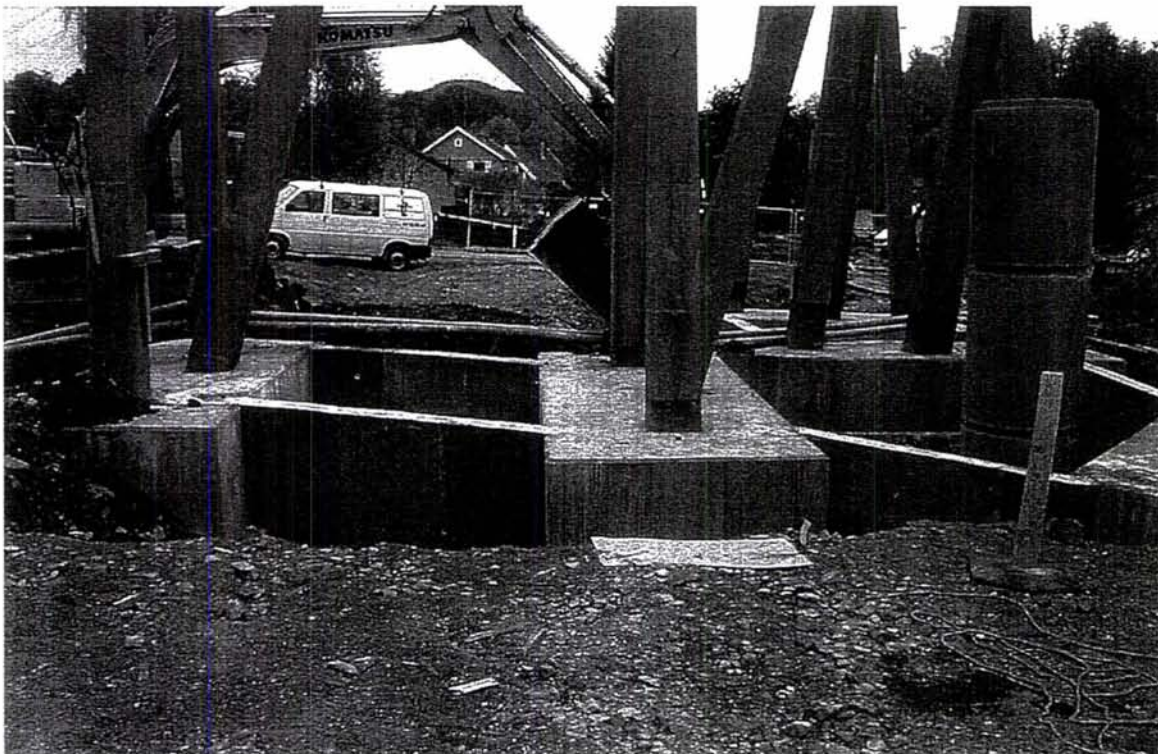
Når bakre fundament var sikret ble de øvrige fundamenter avgravd og stålkjernepeler (trykkpeler) ble installert. Arbeidene forløp uten problemer. Etter at nye fundament var støpt over stålkjerneåpelene og de gamle fundamentene og rundt mastebeina ble det støpt avstivende skivebjelker mellom fundamentene. Figur 6 viser disse skivene.

Figur 6. Avstivende skivebjelker støpt mellom fundamentene.

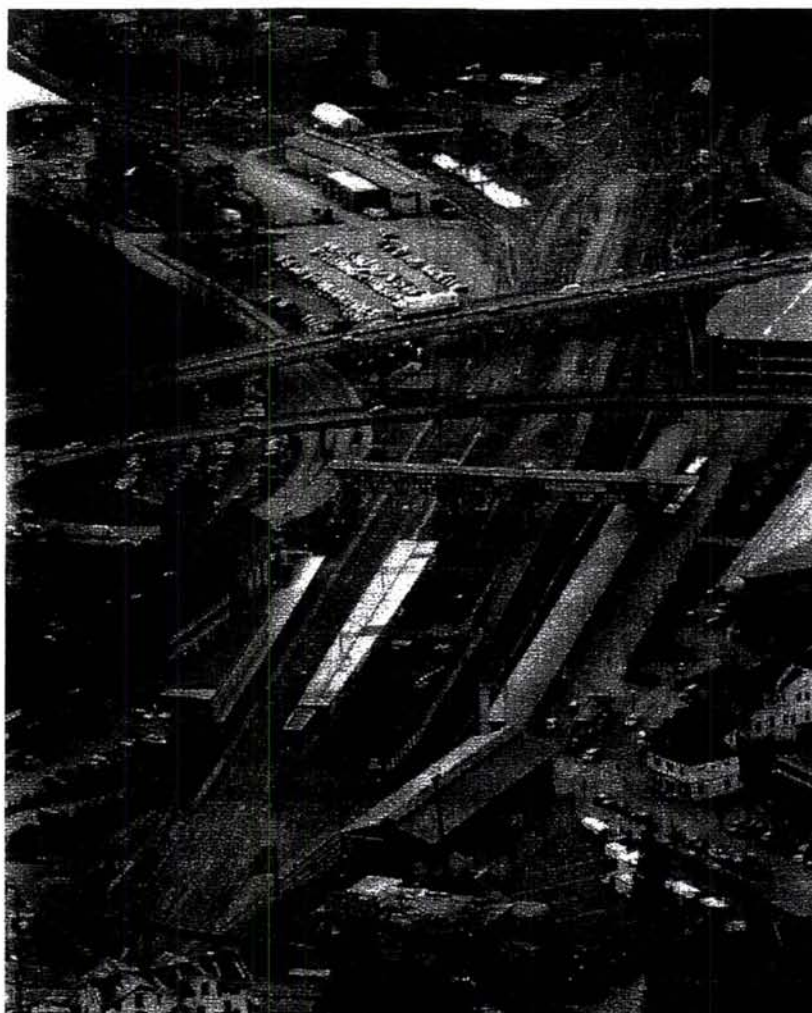
Noe anleggstrafikk måtte likevel tillates på Asker stasjon pga. trange anleggsområder og begrensede adkomstforhold for transport av utstyr og materialer. Figur 10 er et oversiktsbilde fra fase 10 som viser noe av situasjonen, der anleggsområdet har en bredde på inntil 17 m og kun har adkomst for maskiner og utstyr via en planovergang i syd. Dette skyldes at det går togtrafikk på begge sider av anleggsområdet.

Figur 10 Oversiktsbilde av anleggsområdet og pågående arbeider i fase 10. Det går togtrafikk på begge sider av anleggsområdet.

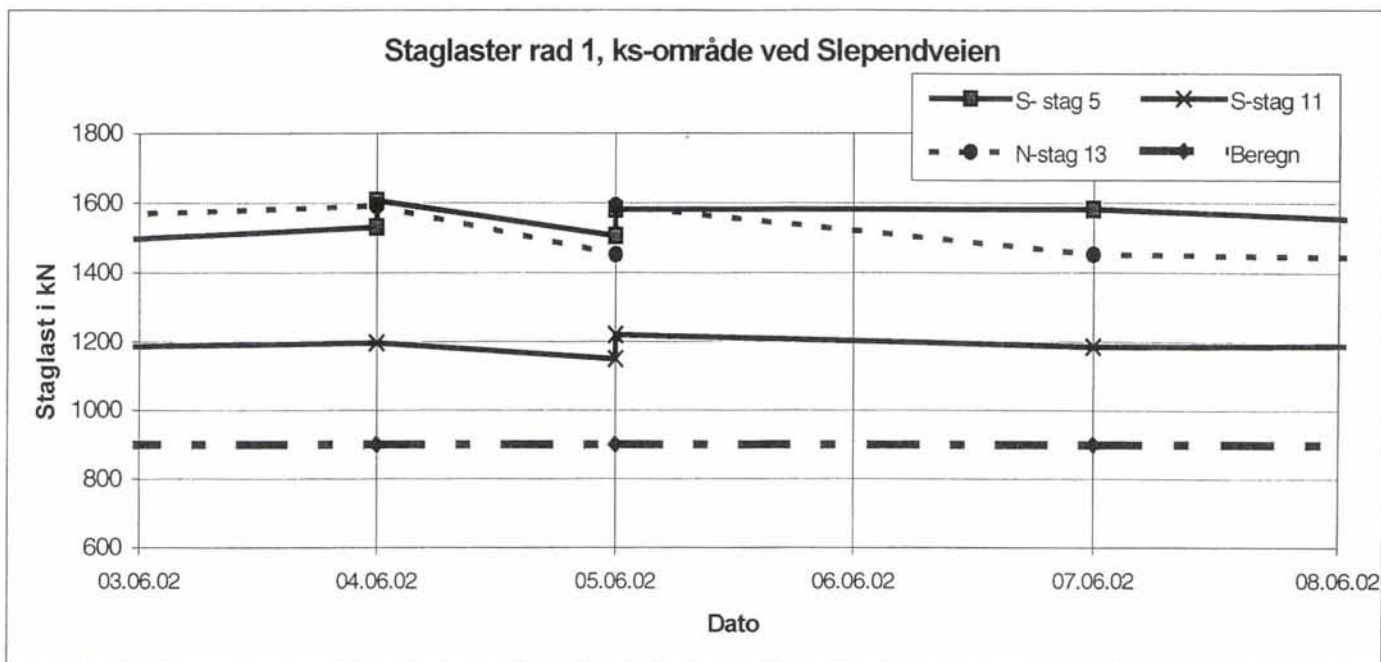
Et utdrag av diagrammet for staglastmålerne i det aktuelle tidsrommet er vist i figuren nedenfor (jf. tallverdier vist i tabell 1).

Figur 1 Variasjon i avleste staglaster i periode med høye dagtemperaturer. Last-situasjon og utgravingsnivå i byggegropa er uendret.

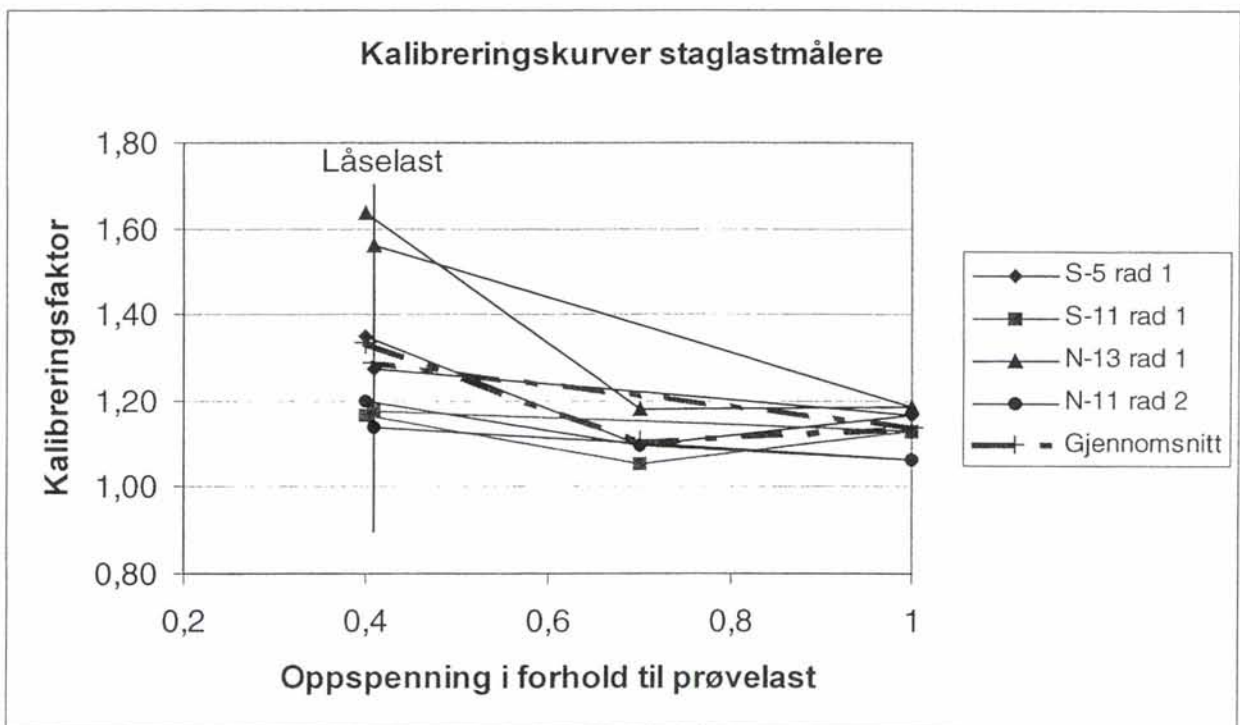
Figur 3 Kalibreringskurver for staglastmålere i KS-område ved Sleppeveien

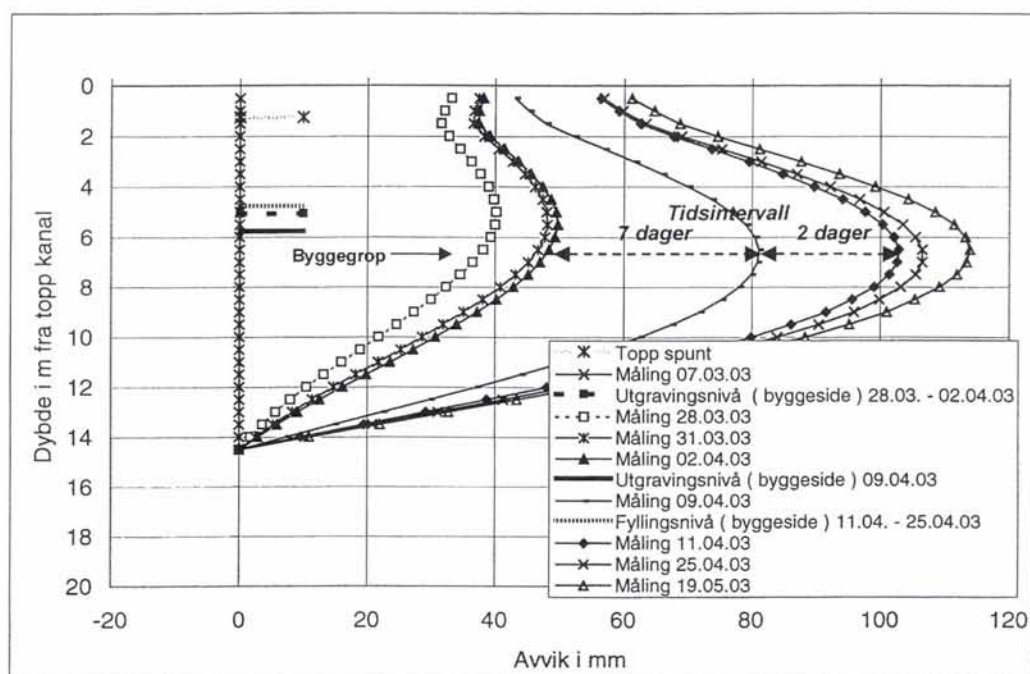
Figur 9 Inklinometermålinger av utgraving og tilbakefylling i nivå 2

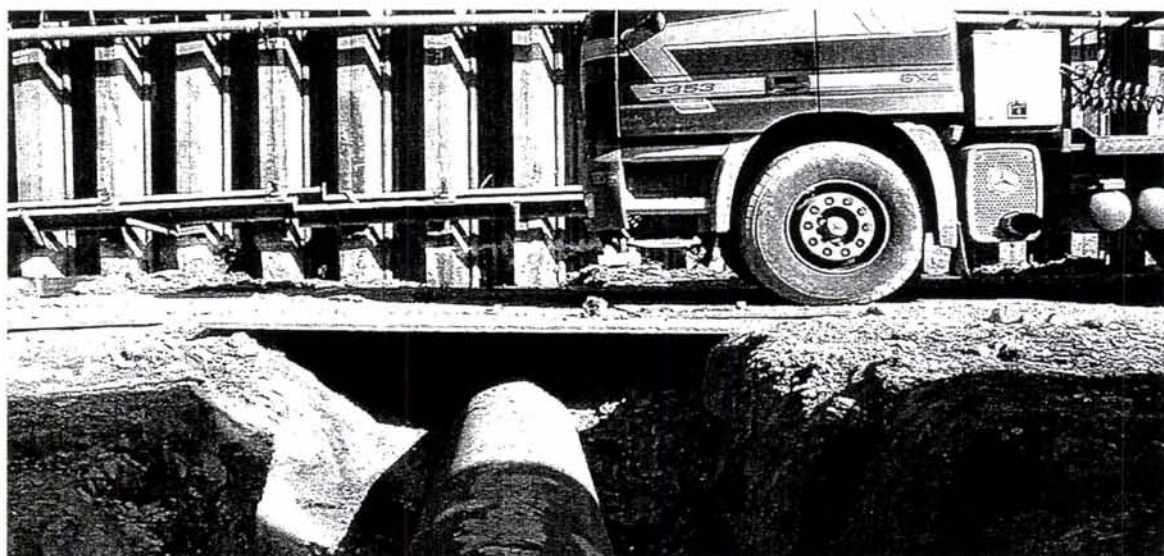
Figur 14 Kjøreplate fra ribbe til ribbe over rørstiver

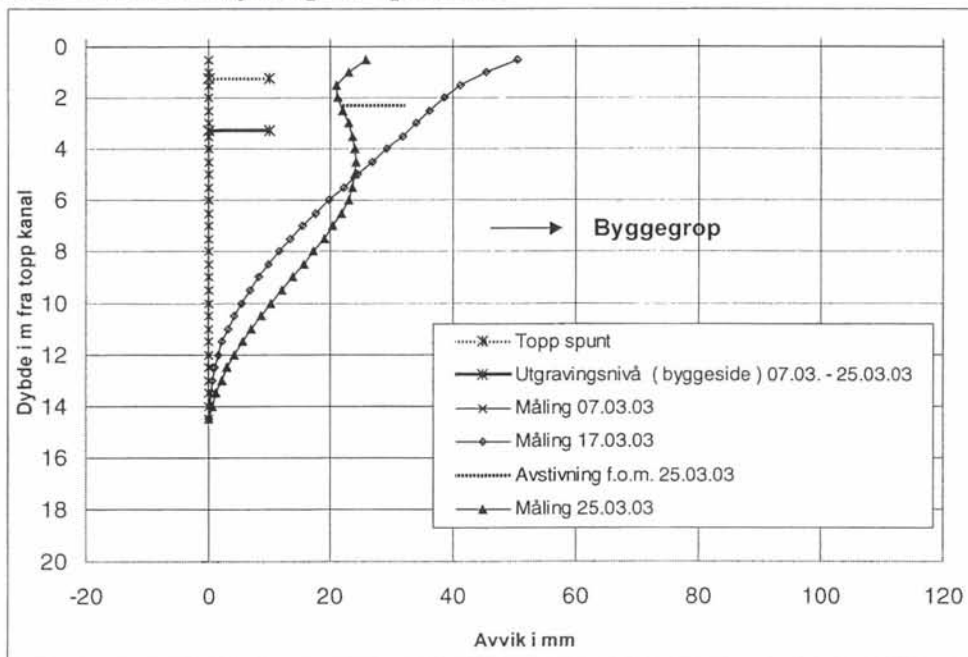
Figur 15 Inklinometermålinger profil15482N. Fase 1 utgraving og fase 2 oppspenning.

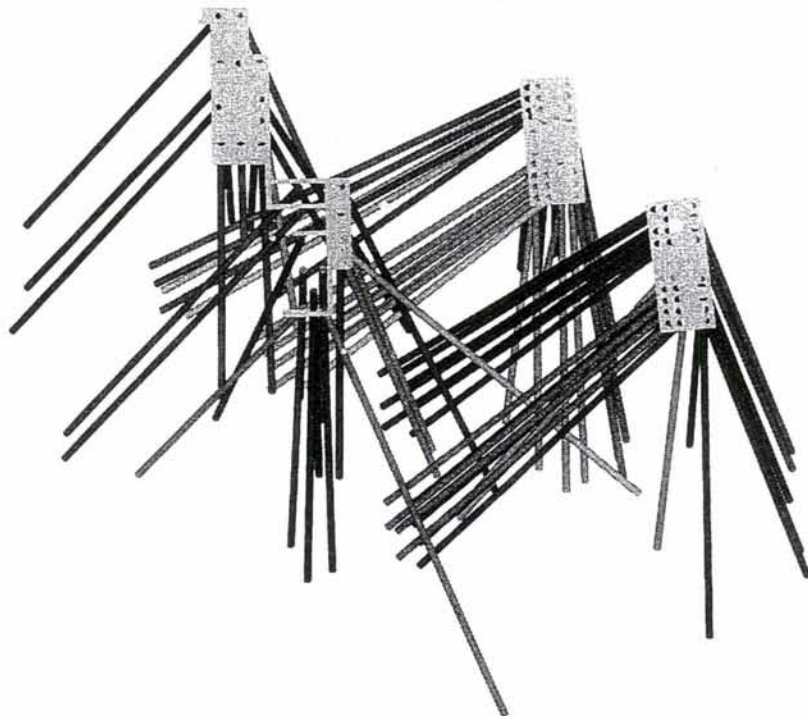
Figur 5 3D modell av pelegrupper for akse 5 og 6, akse 5 er til venstre

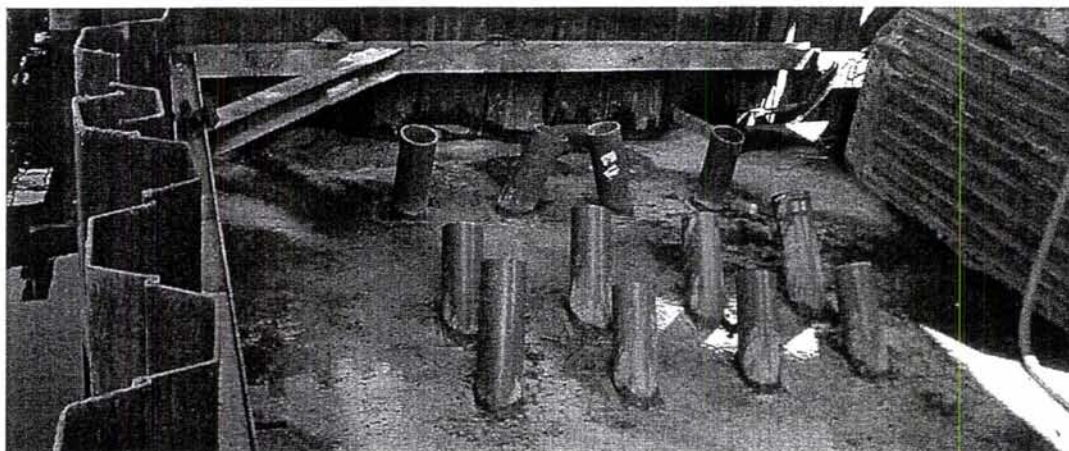
Figur 6 Maler av plastrør for nøyaktig ansett av foringsrør

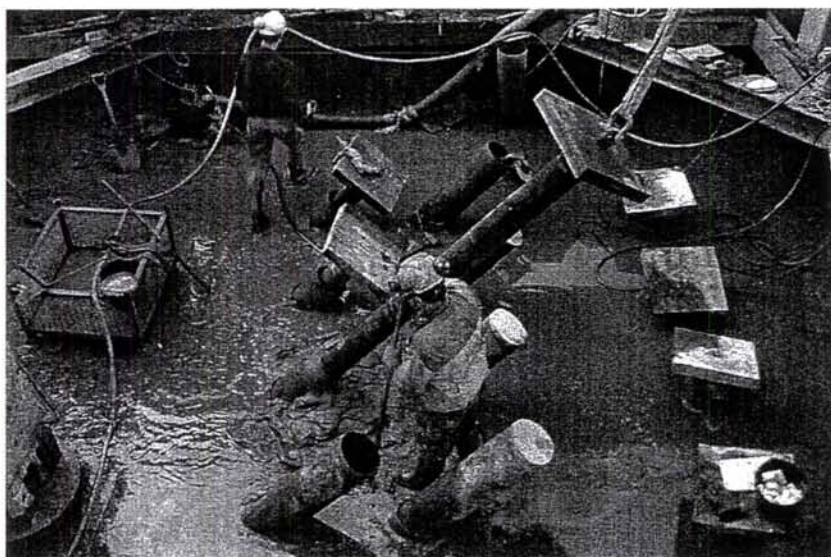
Figur 8 Setting av kjerner med helning 1:1. Mørtel kommer opp av foringsrøret

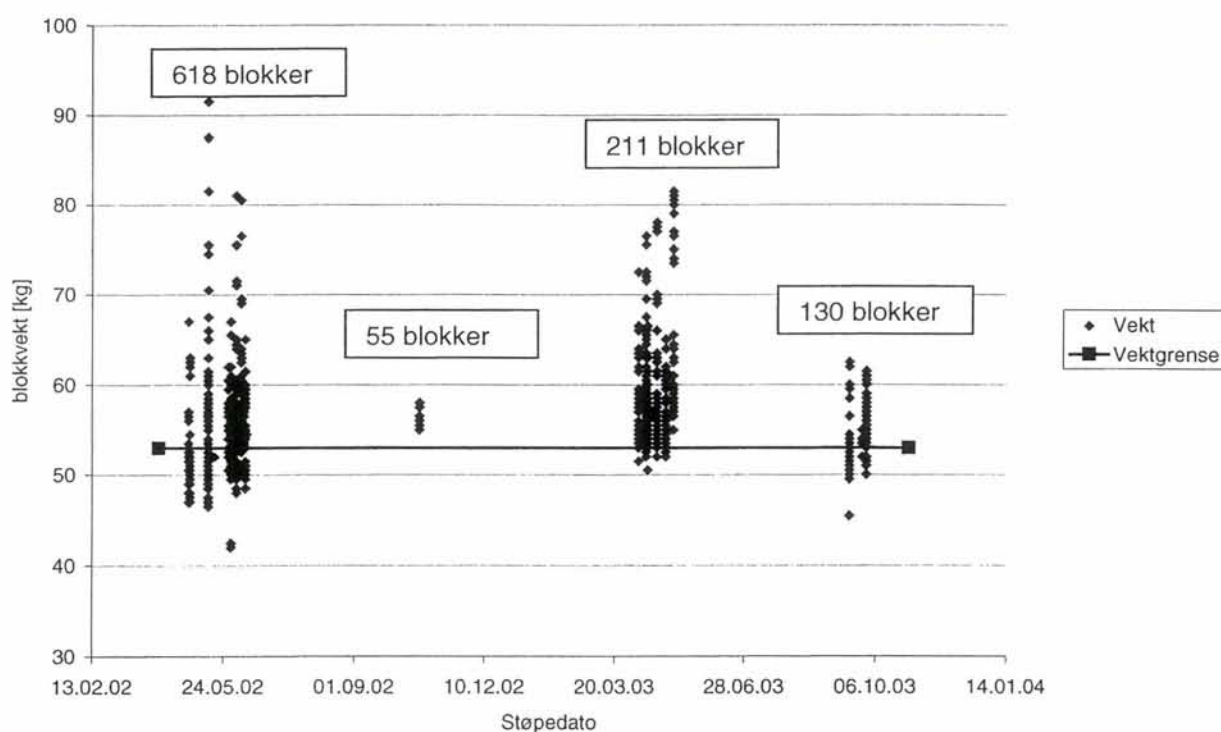
Figur 3 Resultater av veide blokker fra 2002 og 2003. Tilsammen 1014 blokker er veid.
