Prosjekt nr.: **795005**
Rapport: **1**
Oppdragsgiver: **NSB Eiendom**
Prosjekt: **Kreosotforurensning Lillestrøm
Oppgraving av forurenset grunn
Erfaringsrapport**
Dato: **26.01.1996**

Kreosotforurensning, oppgraving, overvåking

For NSB Bane, Ingeniørtjenesten

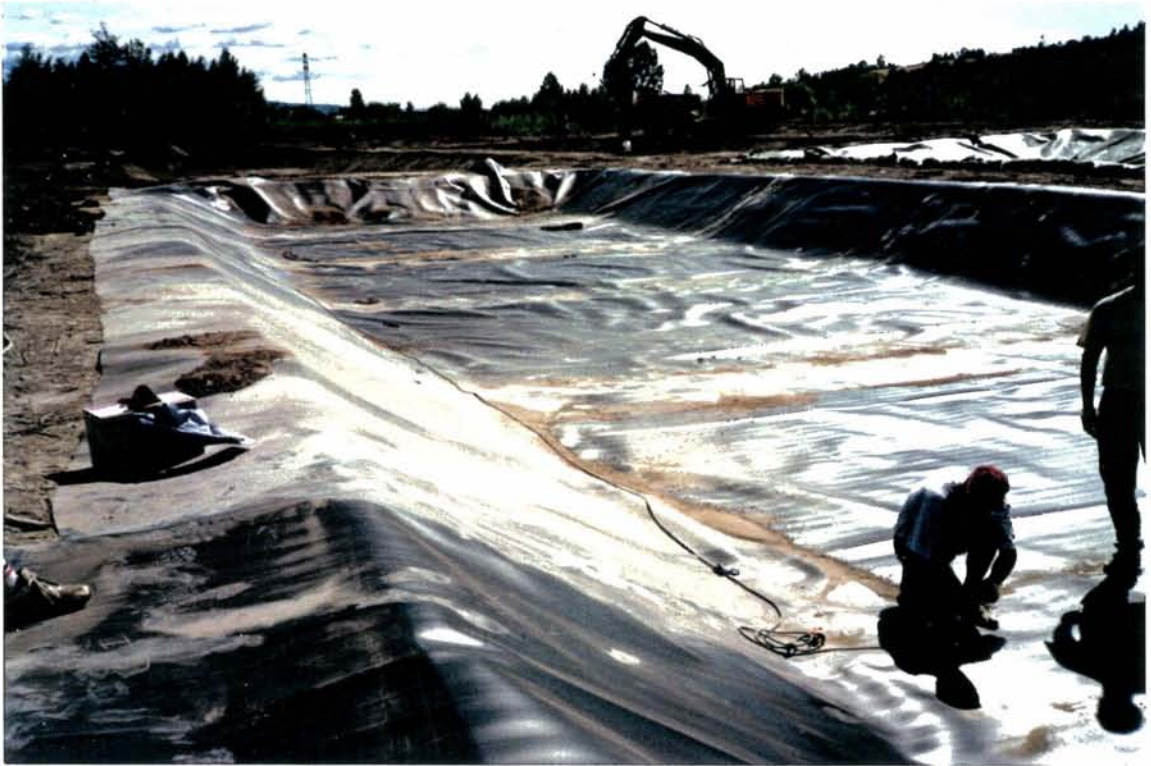
Etablering av deponier. Sveising av membran.

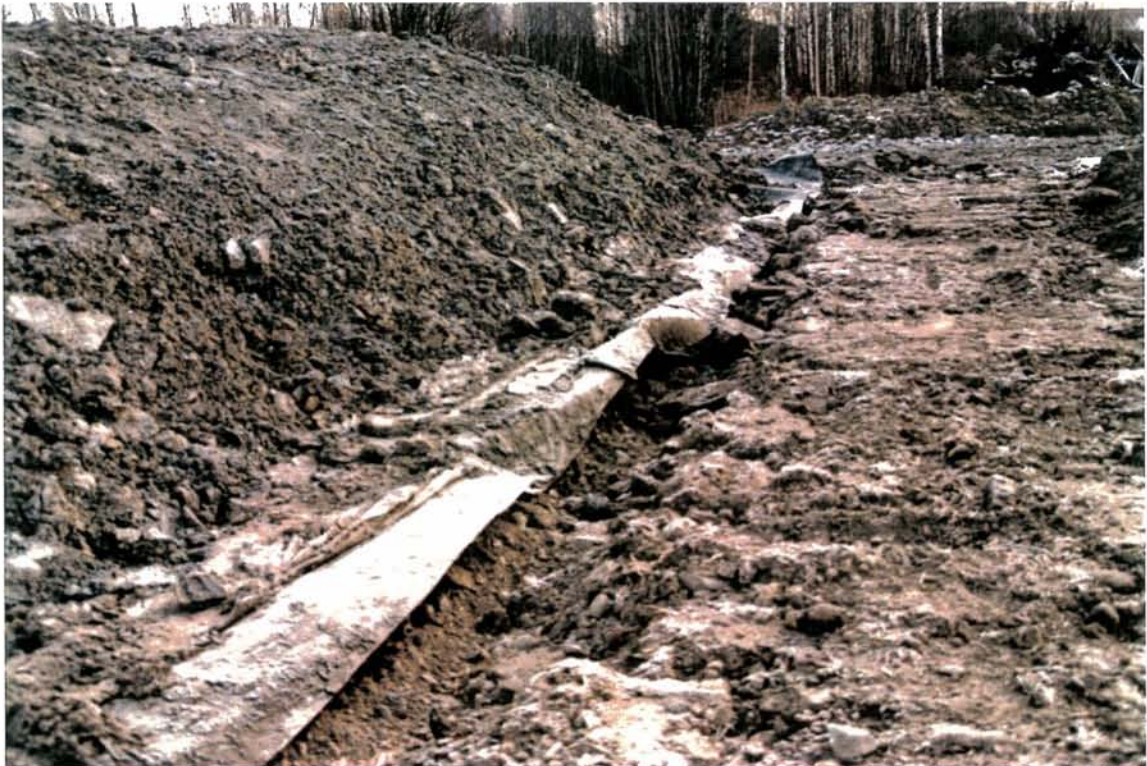
Deponi nr.7 klar til tildekking. Membran-kanten er gravd fram slik at presenningen som skal dekke til deponiet kan legges slik at vann ikke trenger inn i deponiet.

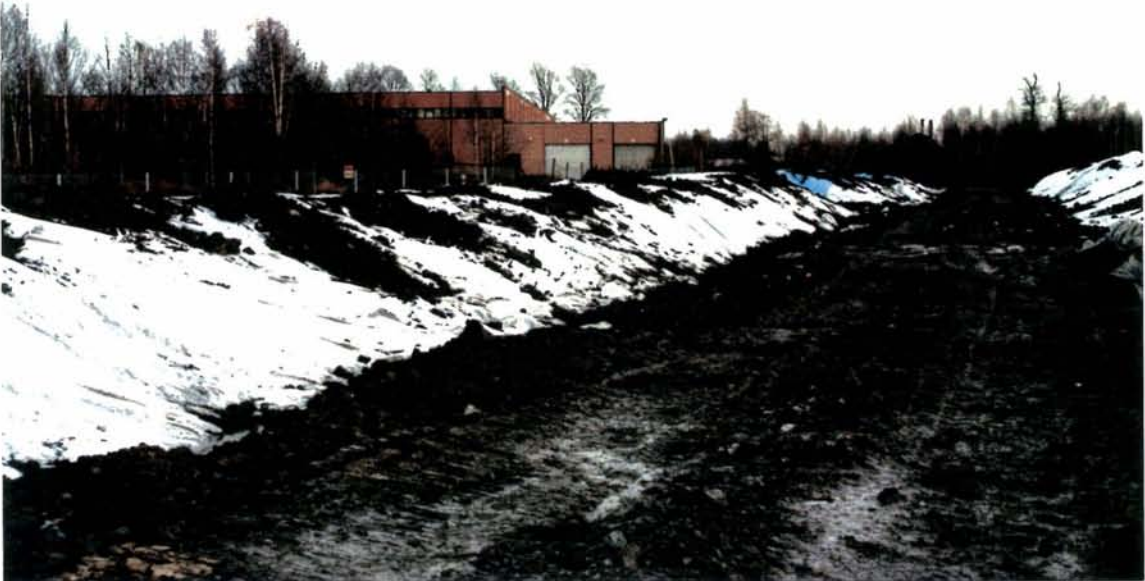
Deponier tildekket. Jord er lagt oppå deponiene for å holde presenningen på plass.

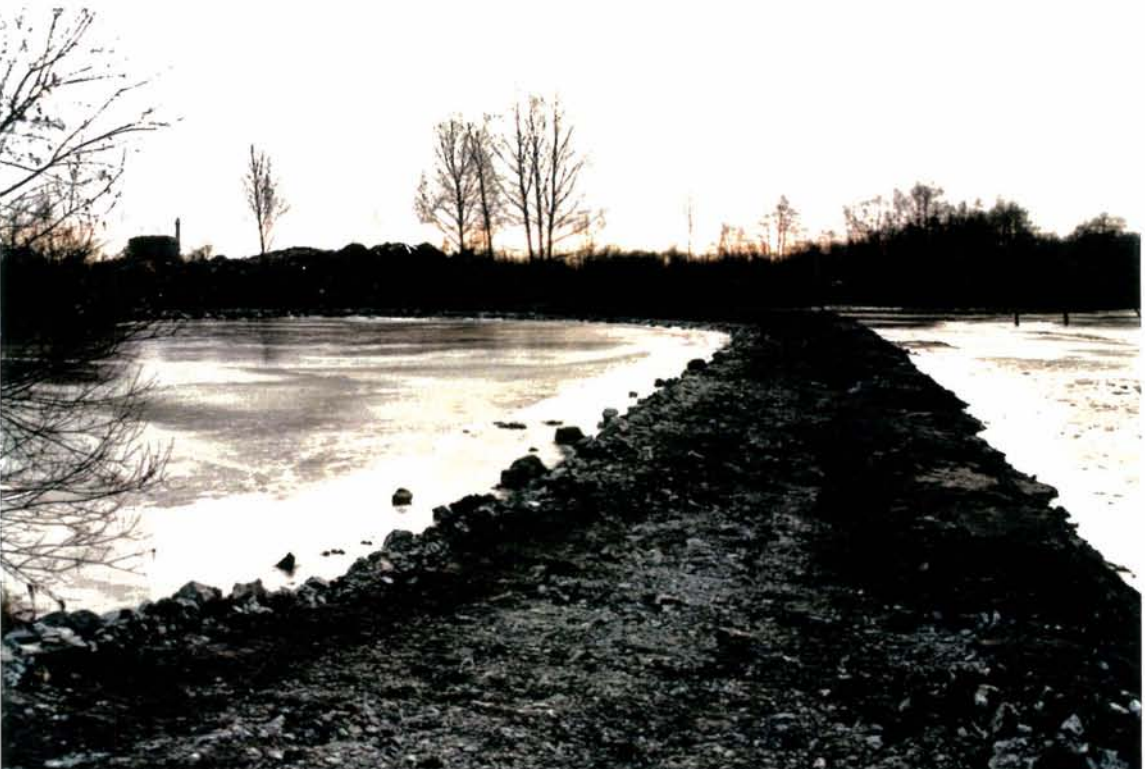
Voll utenfor område F2 (etablert at Statens Vegvesen Akershus)

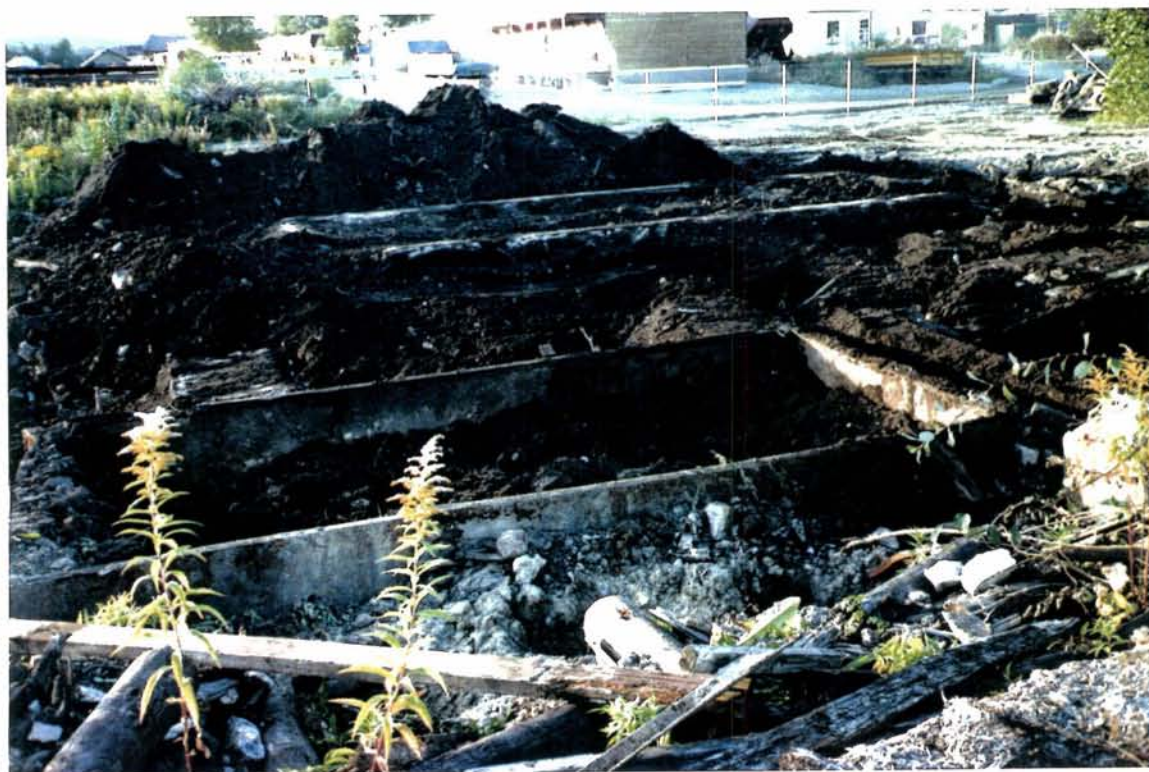
Oppgraving i F1. Funn av stål- og betongkar, innenfor spuntkasse.

I spunkassen, hvor selve impregneringsverket lå, ble det påtruffet to ståkar (ca. 2 m X 4 m), 2 betongkummer (diameter 1-2 m) og et betongkar (ca. 10 m X 15 m). Betongkaret og den ene kummen var fylt med svært kreosotforurenset vann.

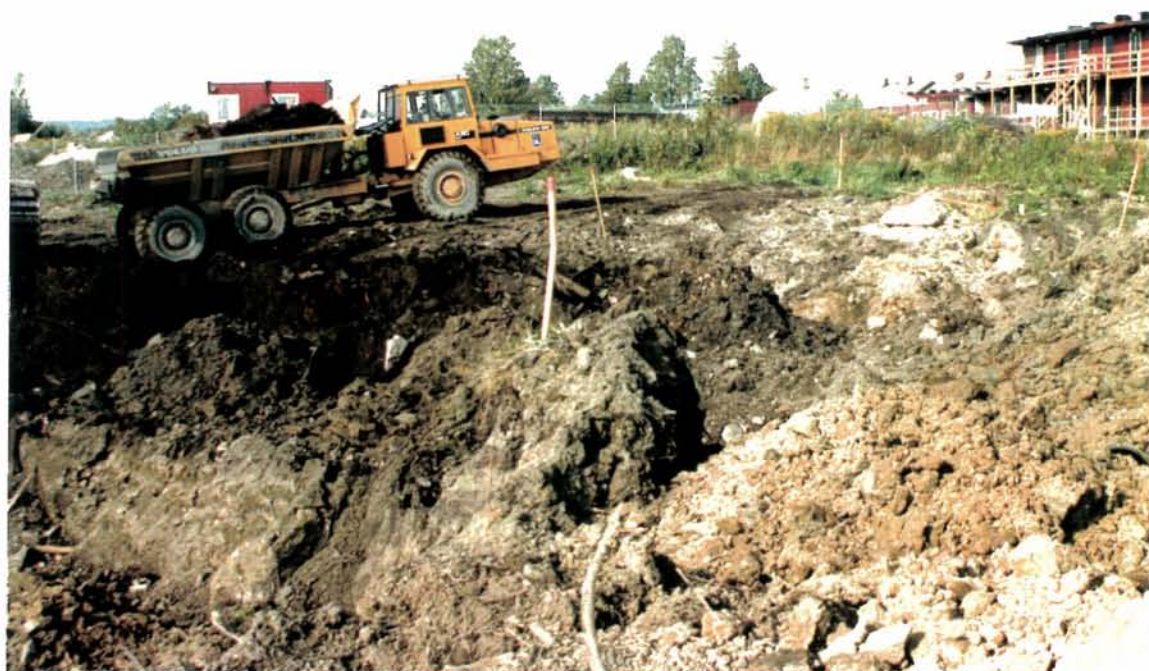
*Oppgraving i område F1. Ruteinndeling med utsatte stikk.
Massetype: Tørreskorpeleire og fyllmasser.*

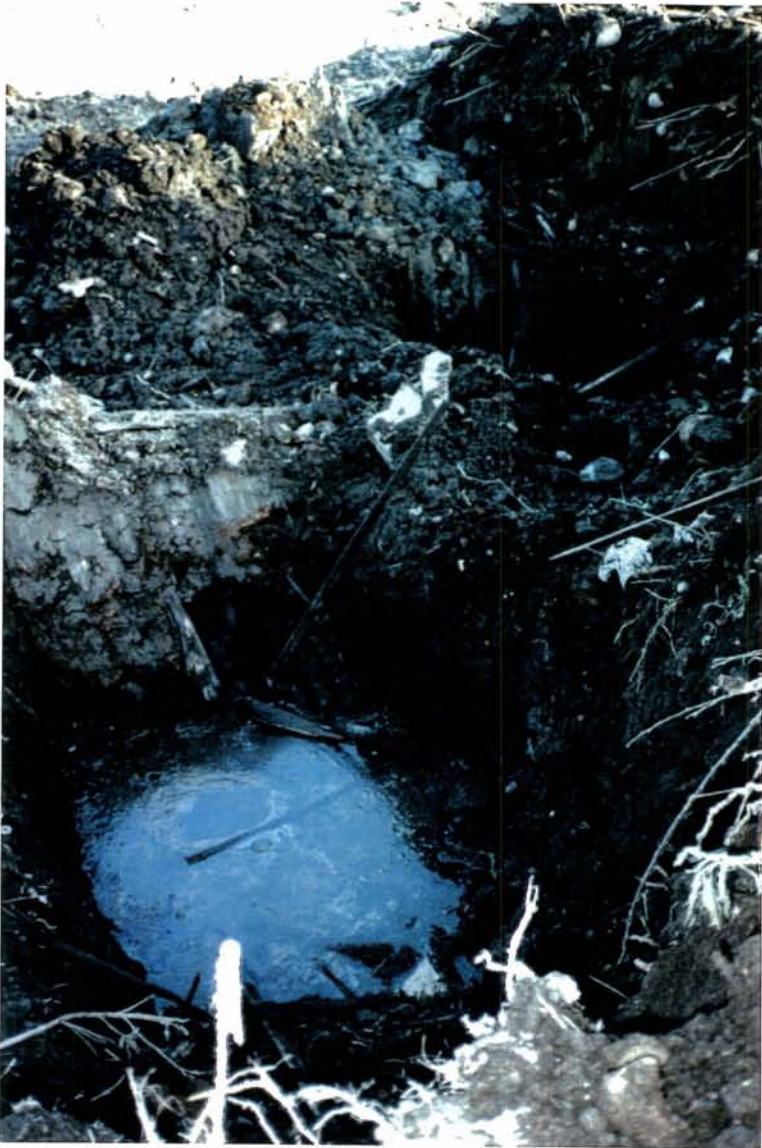
*Oppgraving i område F1.
Dypere prøvehull.*

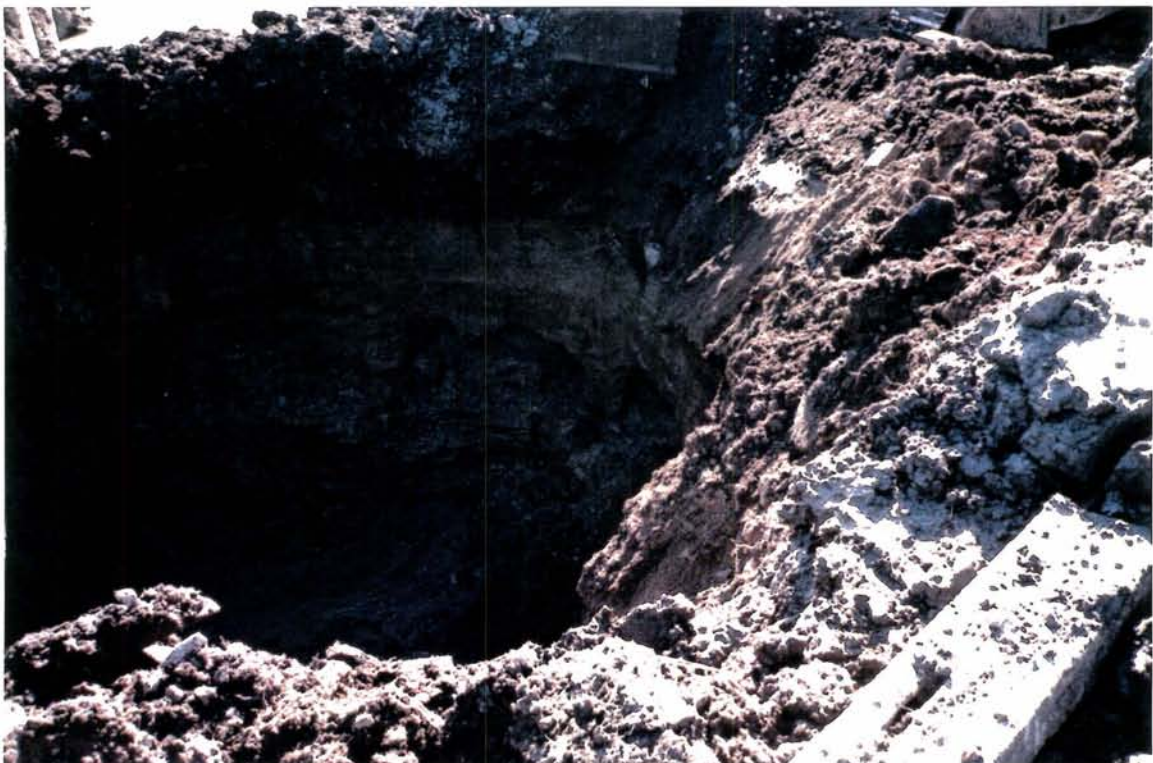
Oppgraving i område F1. Dypere prøvehull.

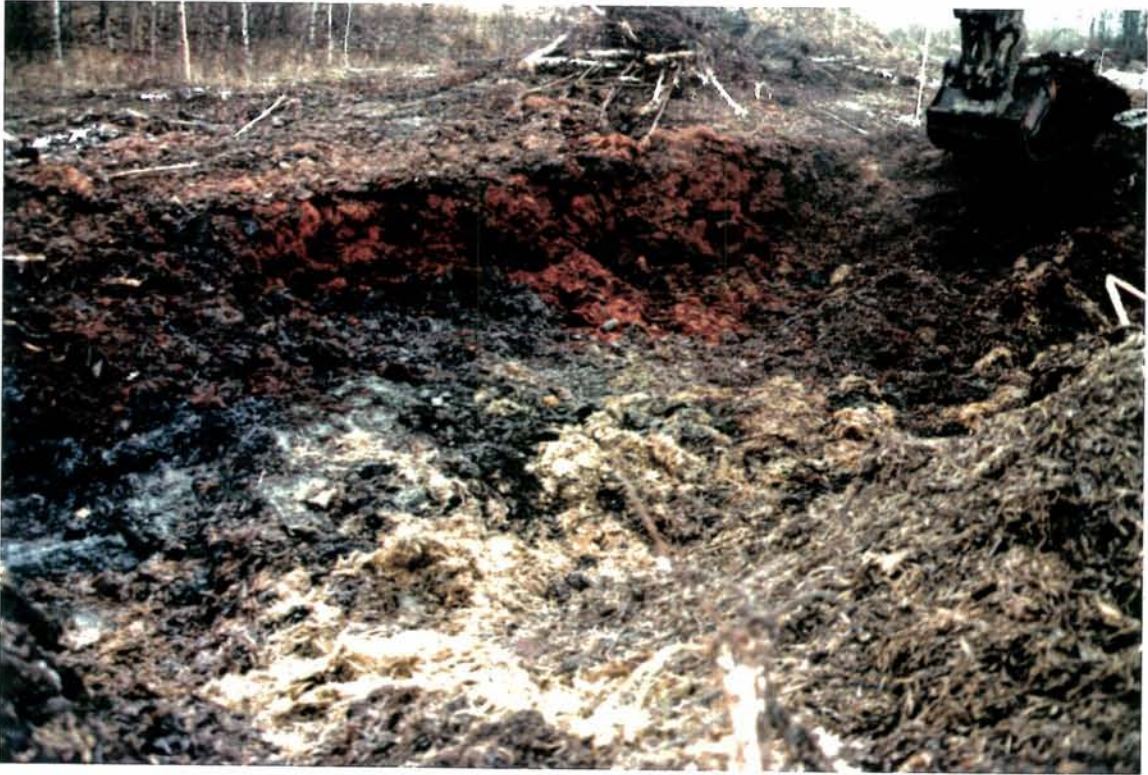
Oppgraving i F2. Graving topplag flis.

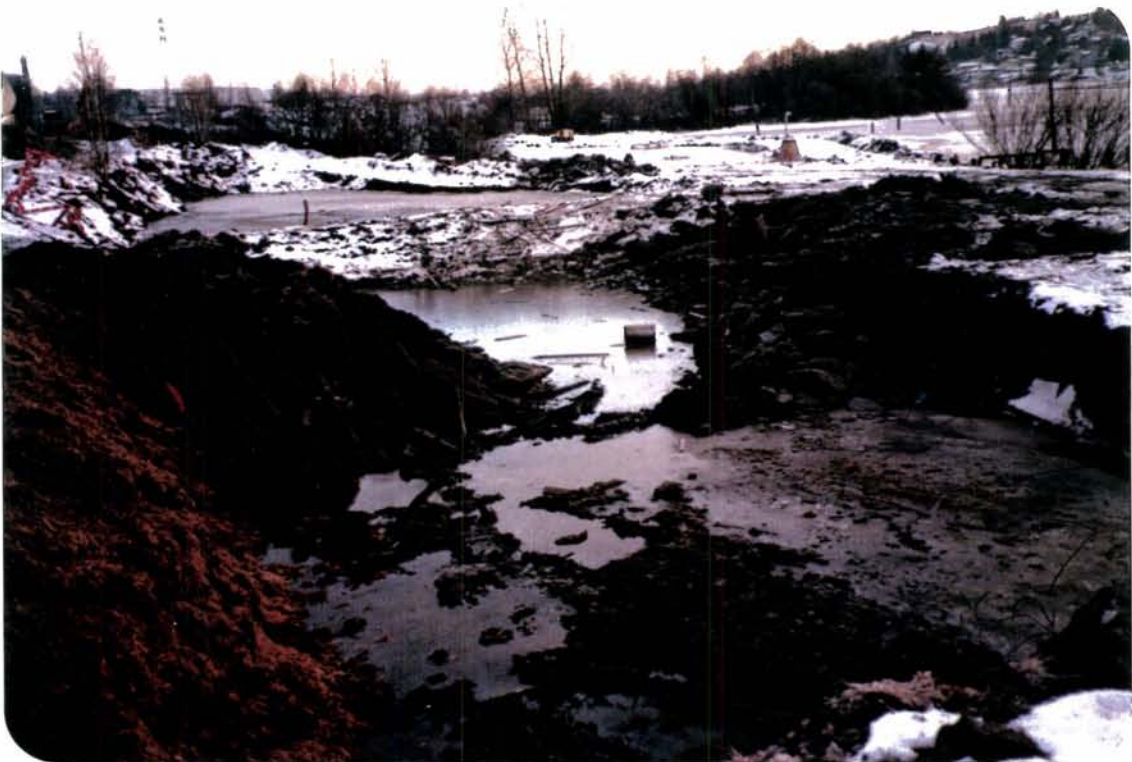
*Oppgraving i område F2. Det var svært mye trestokker o.l. i F2.
"Demningen" i gravegrop F2 ca. midt i bildet.
Voll utenfor F2 bak til høyre.*

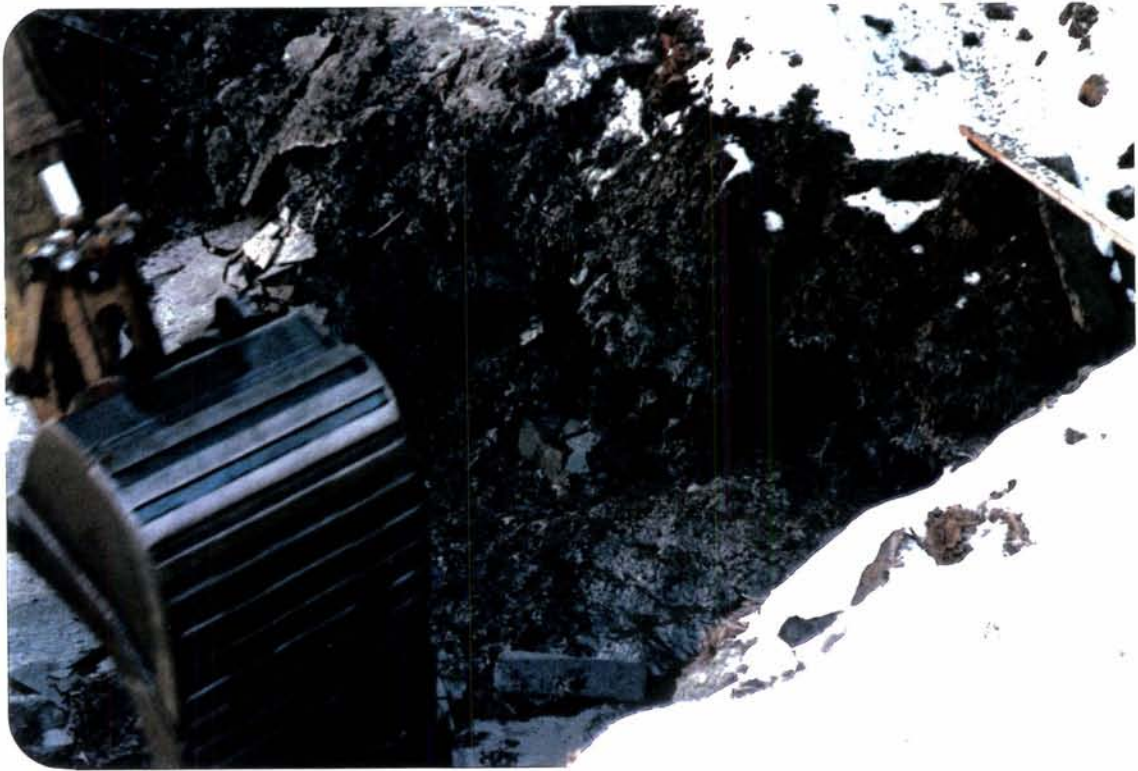
Oppgraving i F2.

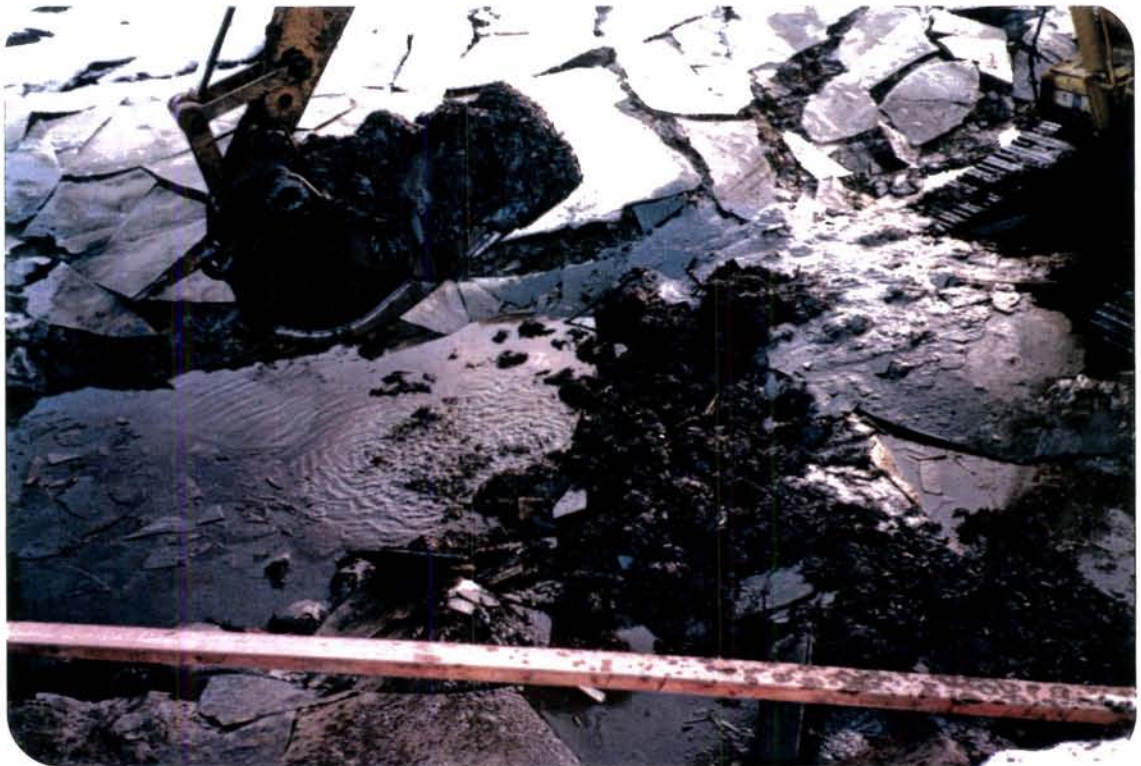
Oppgraving i område F2. Opprensning av bunn.

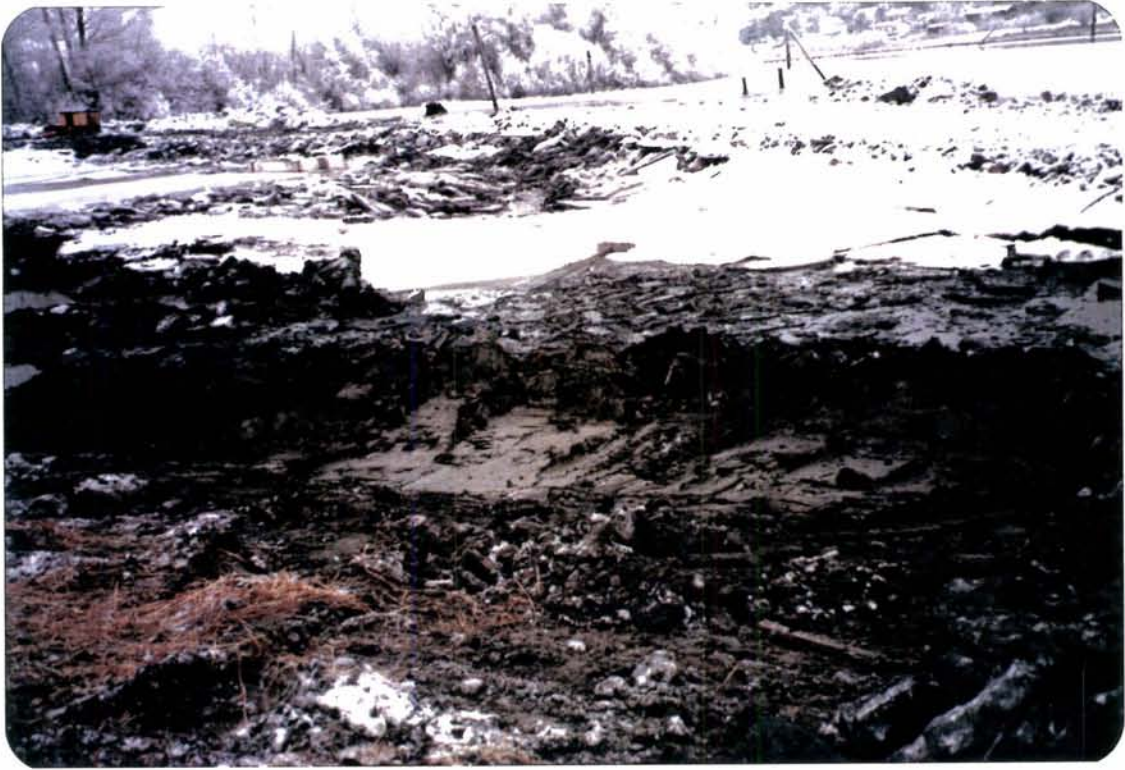
Oppgraving utenfor F2 (i regi av statens vegvesen Akershus).

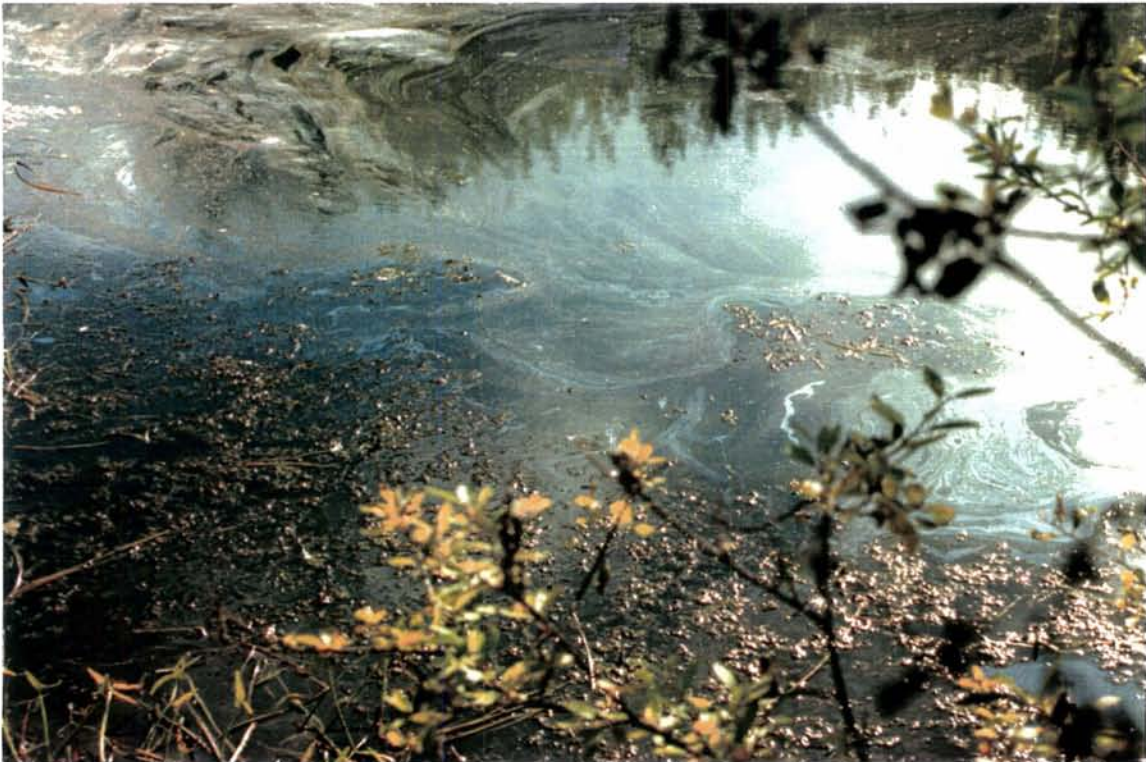
Nitelva utenfor F1 før oppgraving. Kreosotfilm på vannet.
