Skinnesmøring og flenssmøring på det statlige jernbanenett

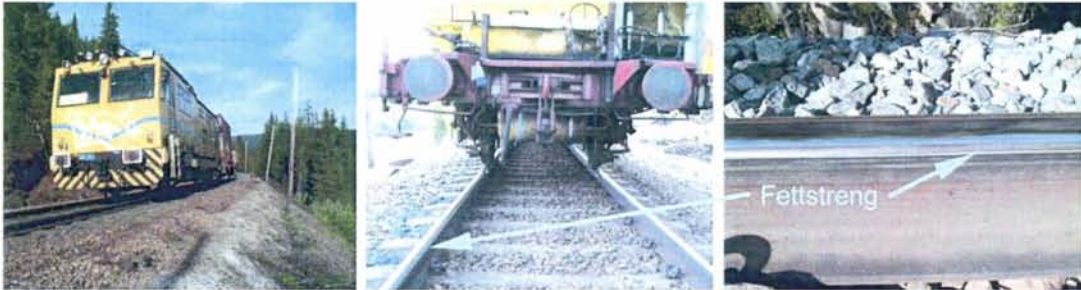
Figur 6-1 BaneService sin Smørevogn

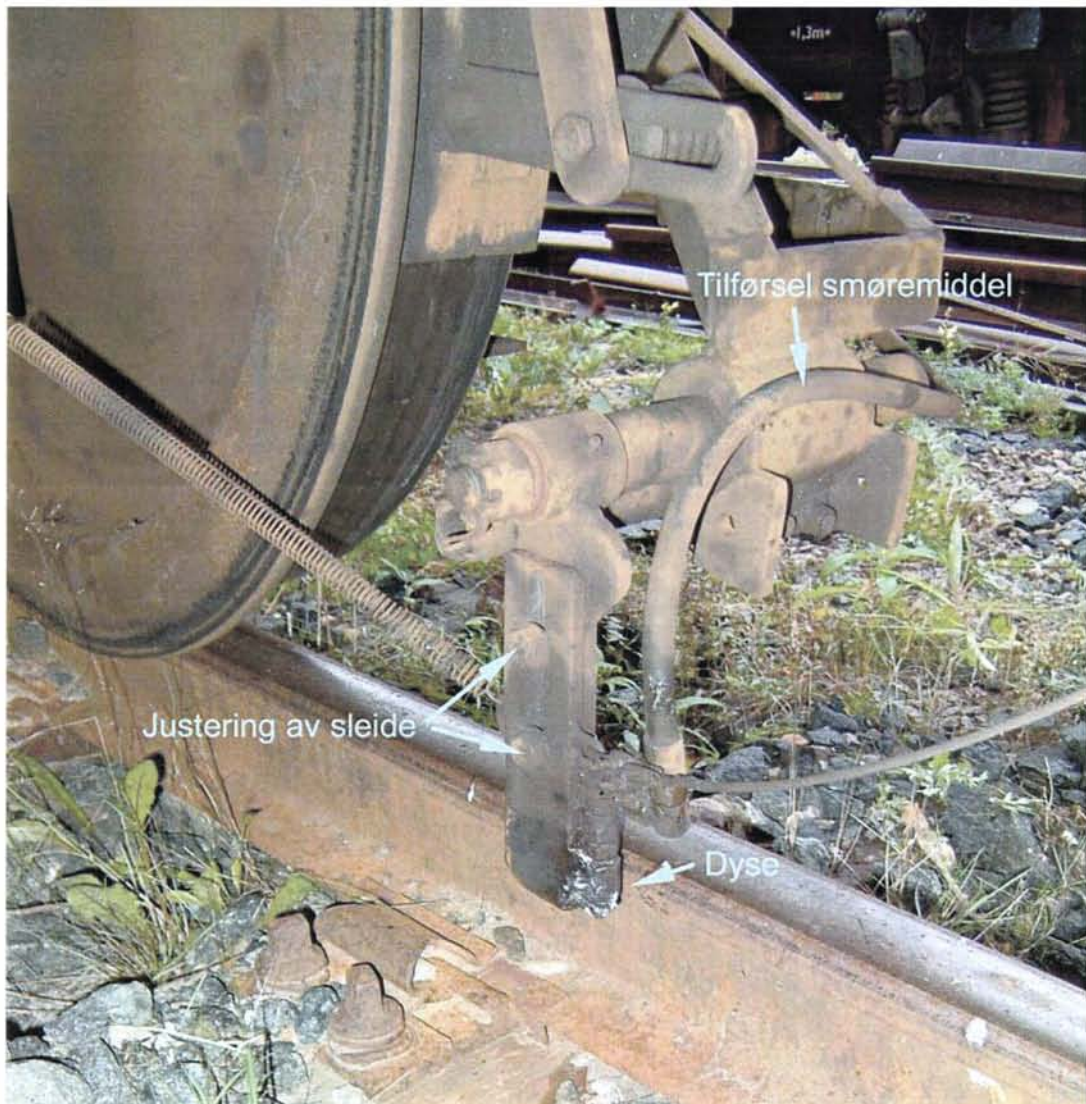
Figur 6-2 BaneService sin smørevogn. Detalj fra påføringsanordning. Foto: Geir Røer.

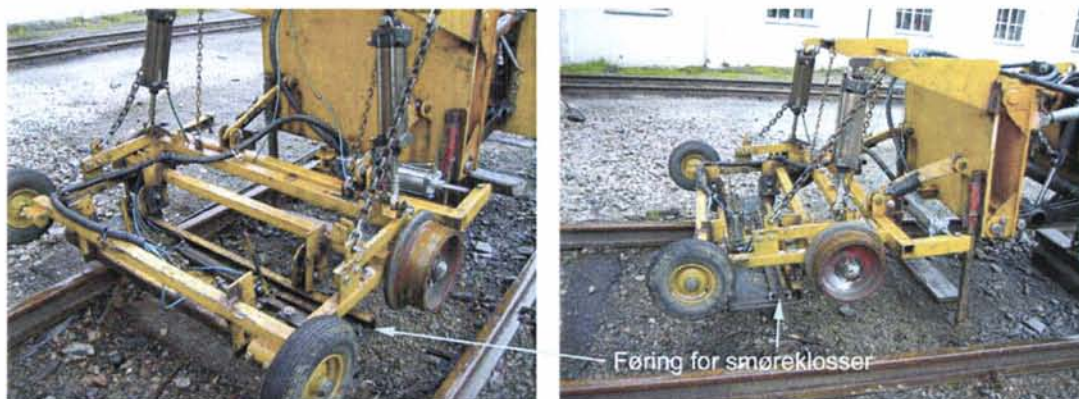
På Flåmsbanen må det utføres tilleggssmøring fordi det ikke er mulig å opprettholde en brukbar smørefilm over lengre tid med bare flenssmøring. Region Vest benytter en egenutviklet smøretralle til dette og bruk av denne er både for Jernbaneverket og Flåm Utvikling en forutsetning for å kunne gjennomføre trafikken i turistsesongen på Flåmsbanen. Trallen skyves foran en skinnetraktor. Skinnene smøres to ganger pr. uke i perioden mai-august. Det smøres i kurver med radius 130-150m. Hastigheten under smøring er ca. 20 km/h. Påføring av fett kan styres individuelt for høyre og venstre skinnestreng. Det benyttes smøremiddel som er støpt i klosser, str. 7,0 x 2,5 x 33,3 cm. Smøreklossene produseres av Region Vest på Voss (se vedlegg 14.2). Det brukes i gjennomsnitt ca. 2g smøring pr. km. Dette utgjør ca. 600 kg fett pr. år. Jernbaneverket Region Vest og Flåm Utvikling (NSB er trafikkutøver) har avtalefestet en fordeling av kostnadene til skinnesmøring.

Figur 6-3 Smøretralle på Flåmsbanen. Foto: Norvald Skjoldli.

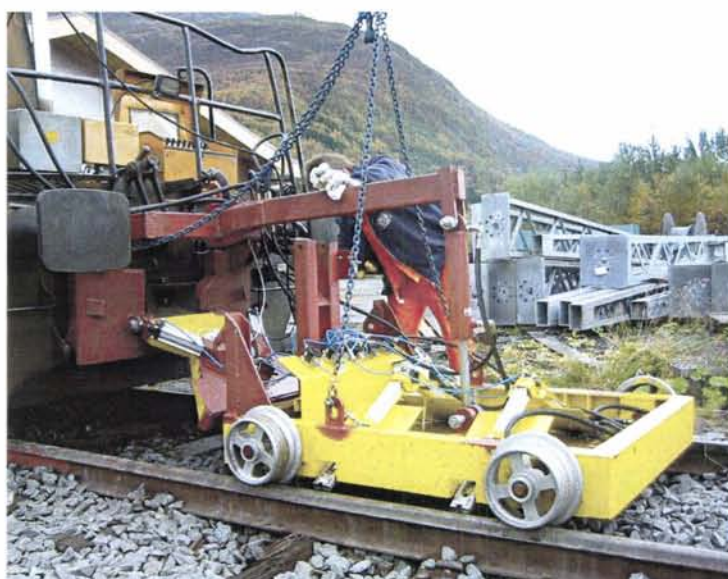
Narvik Stålindustri har nylig bygget tilsvarende tralle for bruk på Ofotbanen. Smørefett leveres fra Voss. Denne er satt i drift i år og blir en erstatning for de stasjonære apparatene som tidligere var montert der. Erfaringsgrunnlaget er foreløpig for tynt til å beskrives her.

Figur 6-4 Smøretralle på Ofotbanen. Foto: Alf Helge Løhren.

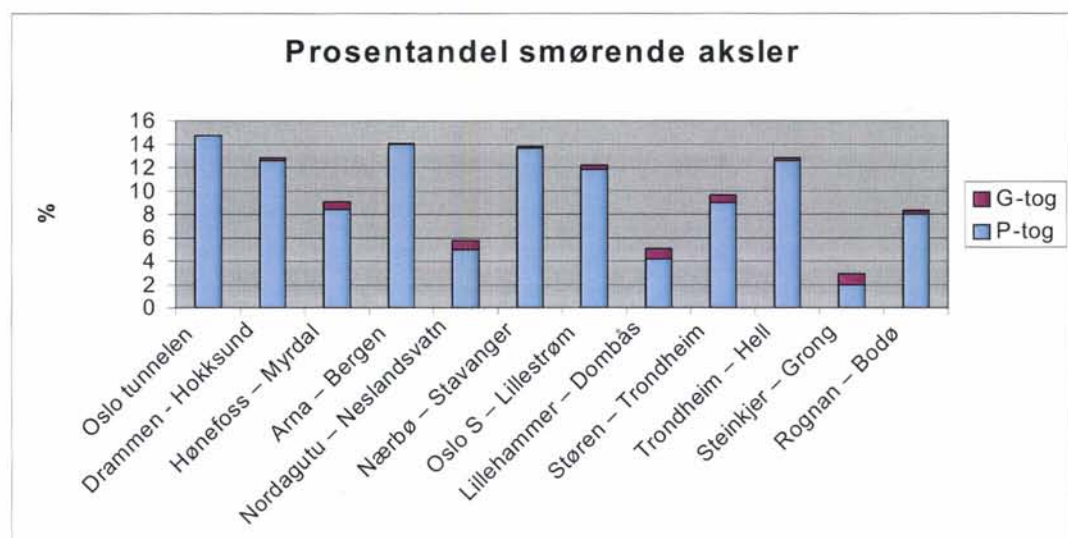
Figur 6-8 $(\text{Andel P-tog [\%]} * \text{Smørende aksler P-tog [\%]} + \text{Andel G-tog [\%]} * \text{Smørende aksler G-tog [\%]}) / 100$

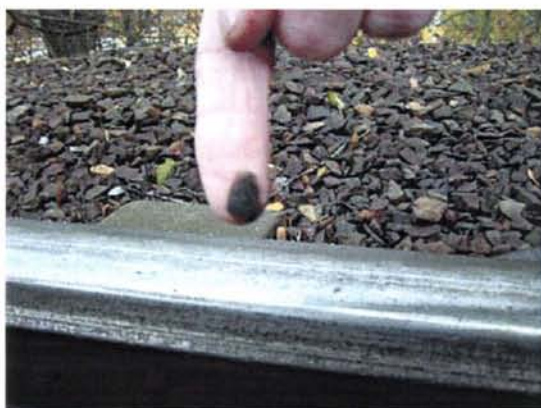
"Fingerkontroll" er ganske enkelt at man går ut i sporet og kjenner etter med en finger på innsiden av skinnehodet (styrekannten) om det er tørt eller om det finnes fett. Er det tørt må det vurderes om det bør settes i verk ekstra smøring, eller om man kan vente til smørevognen kommer igjen. Bildet under viser et eksempel på god smøring.

Figur 10-2 Fingerkontroll av smøring på skinne

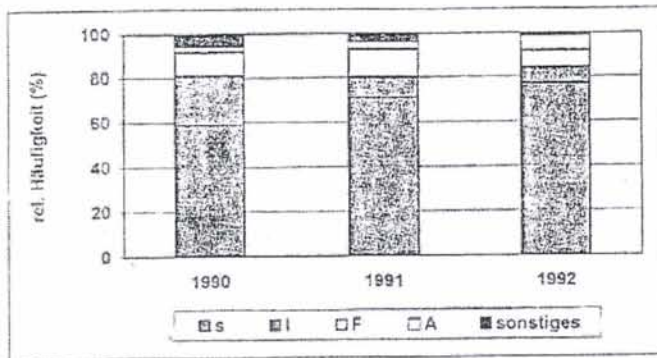
Bild 1: Relative Häufigkeit der Profilierung an Triebfahrzeugen der BR 1044, abhängig von den Ursachen
 s Spurkranzflanken-Verschleiß
 l Laufkreislábnutzung
 F Flachstellen
 A Austrockelungen

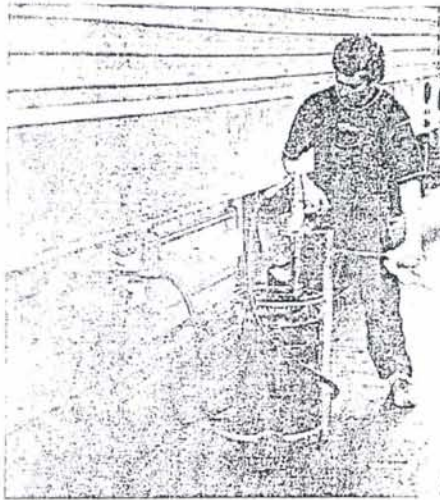
Bild 7: Befüllrichtung für die Spurkranzschmierung

- Ein neues Befüllsystem für die Schmierstoffbehälter wurde eingeführt (Bild 7), die Schmierstoffbehälter wurden vergrößert und an allen Fahrzeugen an gleicher Stelle platziert (Bild 8).
