Stasjonsregistrering

Nytt fjerntogkonsept

Nytt fjerntogkonsept - Sørlandsbanen

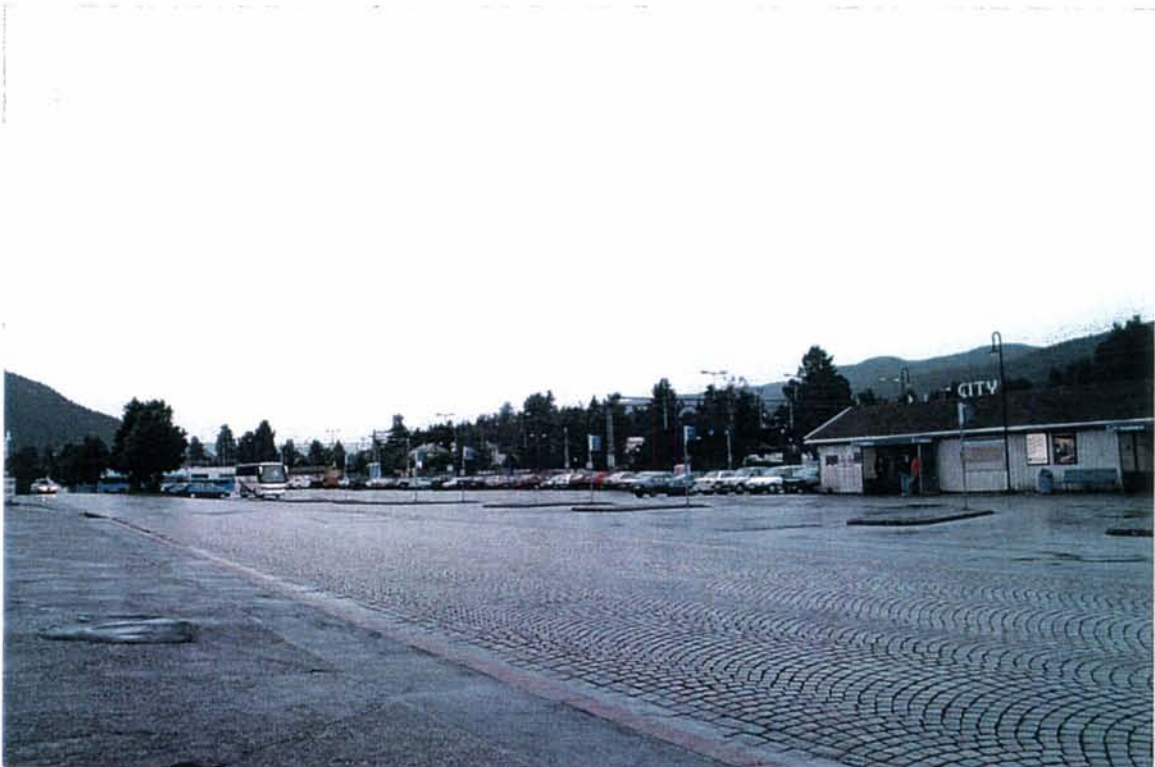
Kongsberg stasjon

En stasjon i travle og typiske byomgivelser med buss, taxi og bilkjøring helt frem til stasjonsbygningen.

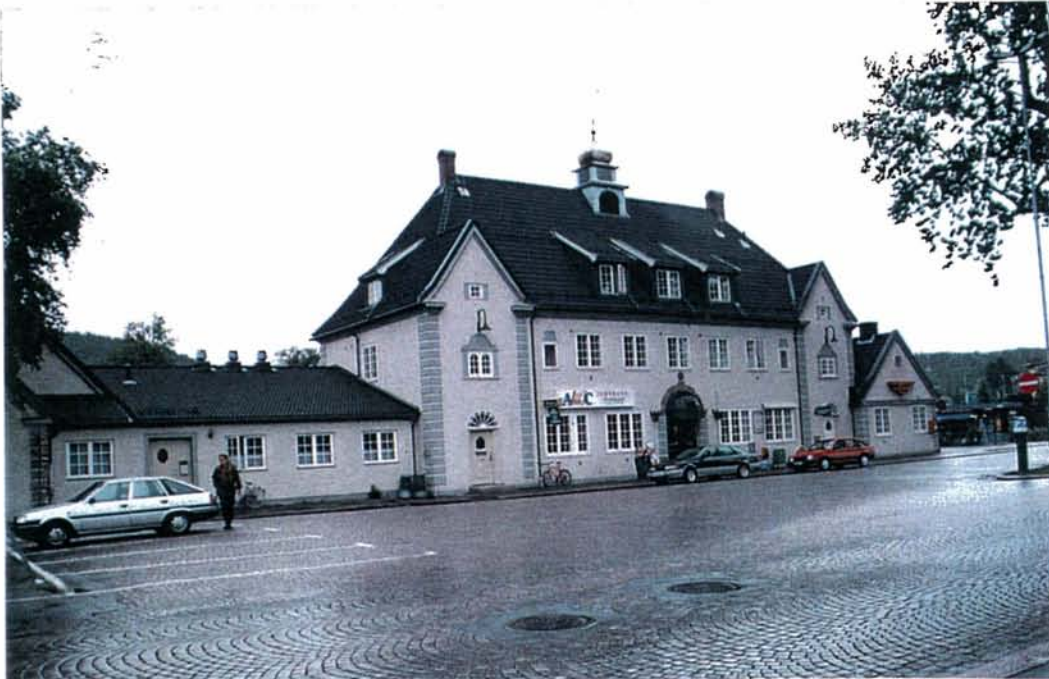
Oppholdsarealet er begrenset til hovedplattformen foran stasjonsbygningen. På stasjonens sydside er det sykkelparkering. En Narvesenkiosk danner avslutningen av stasjonsplassen på denne siden. Reklamesøyler inn mot en dårlig vedlikeholdt plen gjør dette til et lite tiltalende område. Dette området av stasjonen bør gjennomgås med tanke på utvikling av et oppholdstorg/park.

Overgangen til fortau er reparert med asfalt enkelte steder. Plassen trenger rehabilitering.

Det er store fordeler for tilgjengeligheten med både parkering og tilkjøring så nær stasjonen, men det savnes en oppstraming og regulering av plassdannelse på bysiden.

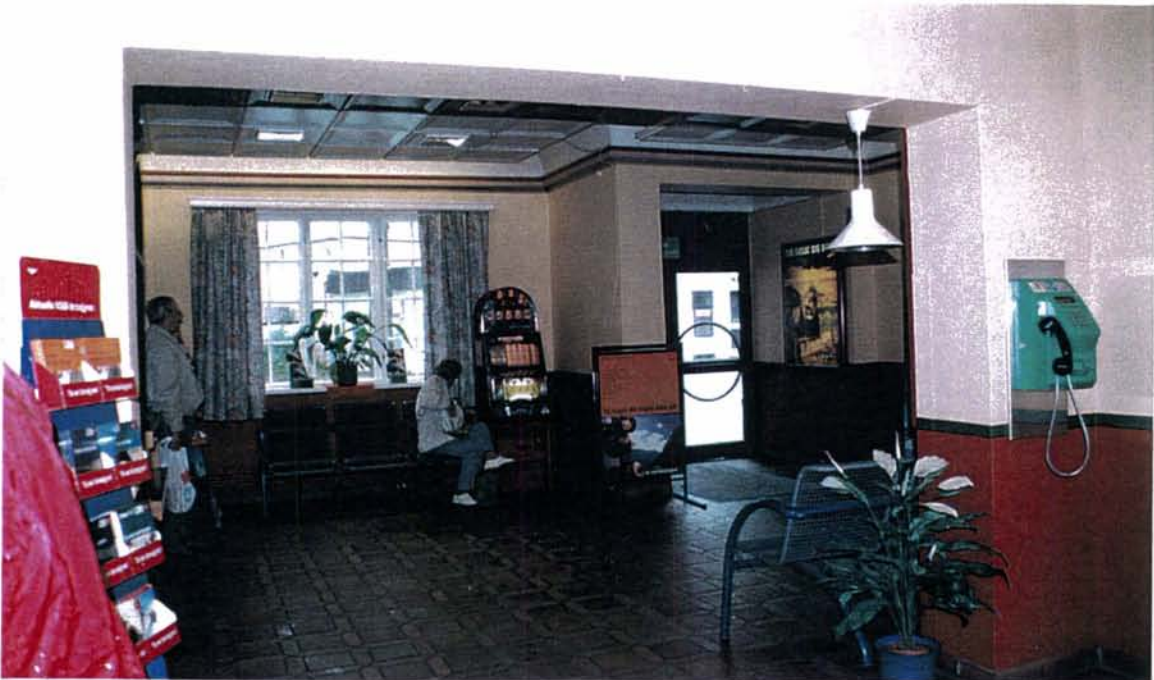
Billetsalg og venterom har gjennomgått en ombygging der særlig billettfunksjonen har blitt gitt en fremtredende plass. Kun to av de fire lukene er i daglig bruk. Alle publikumsarealer er i plan. Stoler og benker fra designprogrammet utgjør innredningen.

Reklameskilt skjemmer interiøret og bør fjernes. Som på de andre stasjonene er det viktig å skape orden i brosjyrer, plakater og de mere salgsrettede produkter som også her er spredd utover i lokalet.

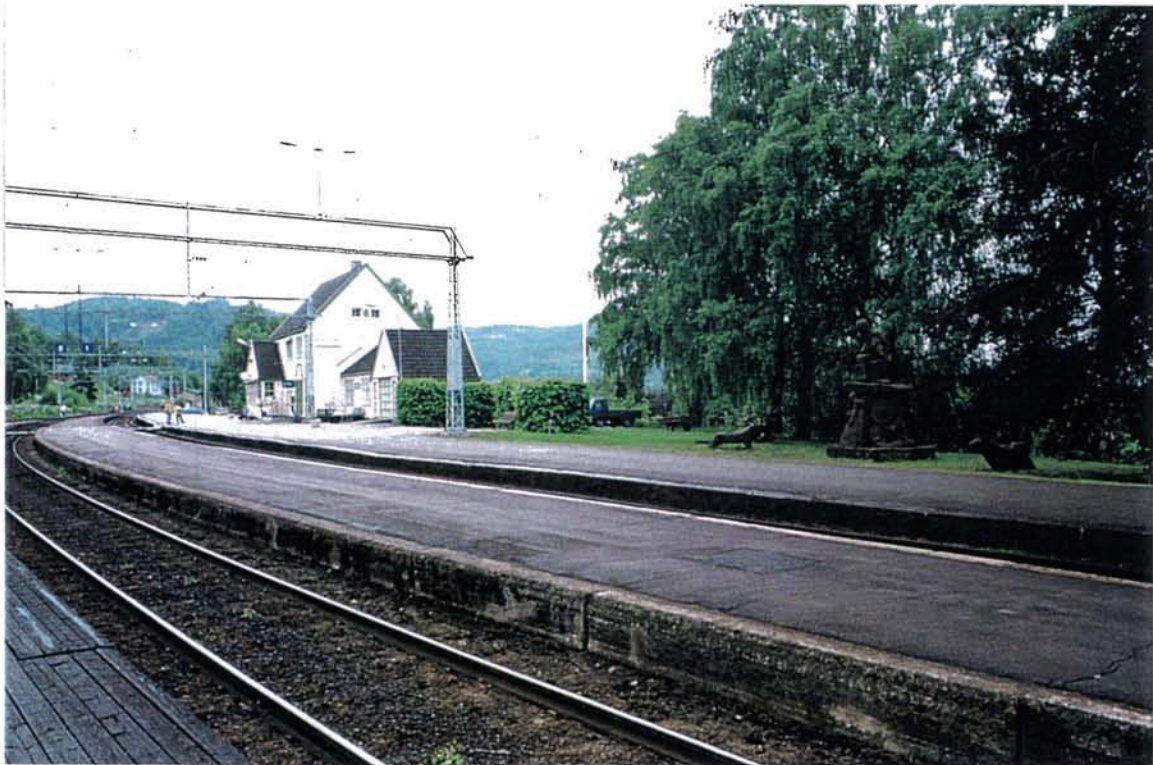
Nordagutu stasjon

Et samlet og fin stasjonsbygning fra 1918. Utsikten fra stasjonen over dalen, et velholdt parkanlegg og en stasjonsbygning med original dekor, gjør dette til et vakkert anlegg.

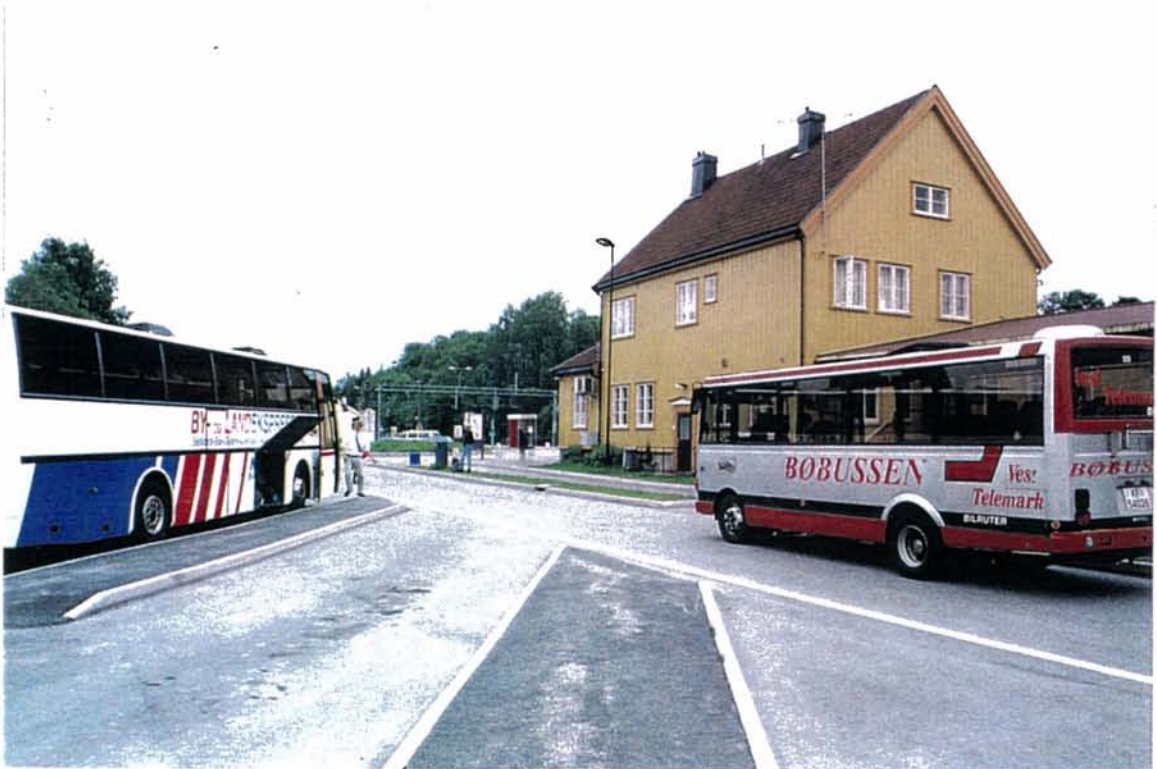
Området har preg av trafikknutepunkt der holdeplasser for busser dominerer plassen på bysiden av stasjonen. Parkeringsplasser på begge sider samt en rundkjøring nær hovedplattform understreker dette ytterligere.

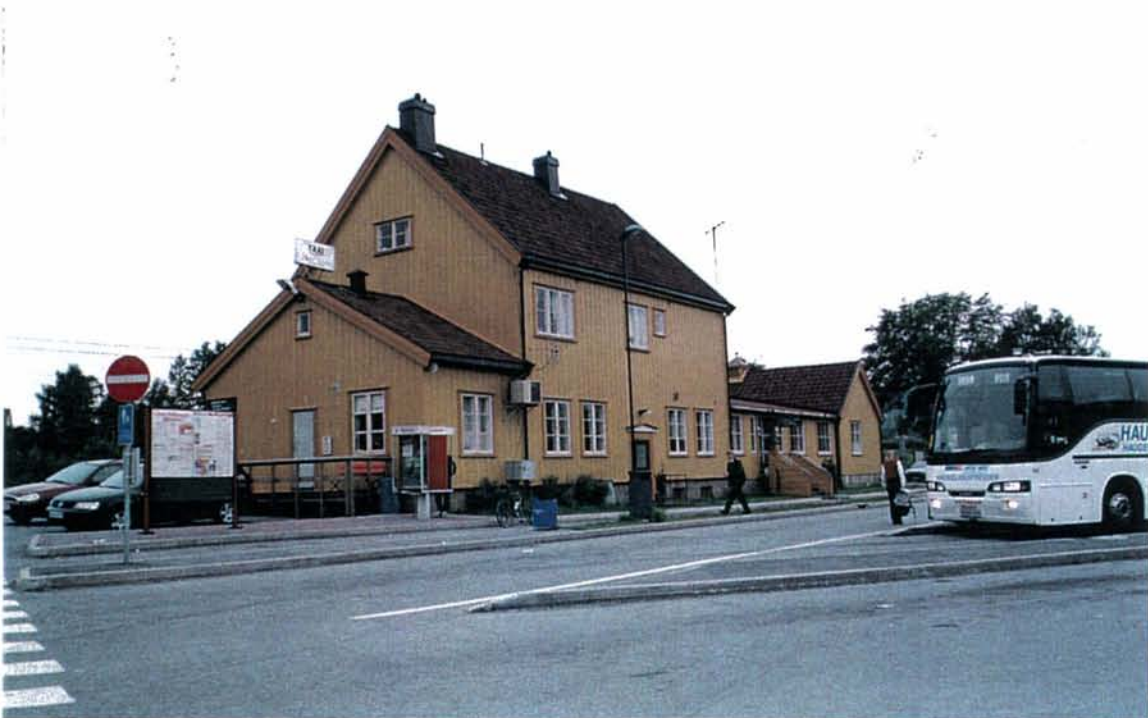
Den brede hovedplattformen mellom stasjonsbygning og spor 1 er det naturlige samlingspunkt for de togreisende. Plattformen er nylig hevet til 57cm. Mellomplattformen er lav og smal. Spor 2 er gjennomgående uten avvik.

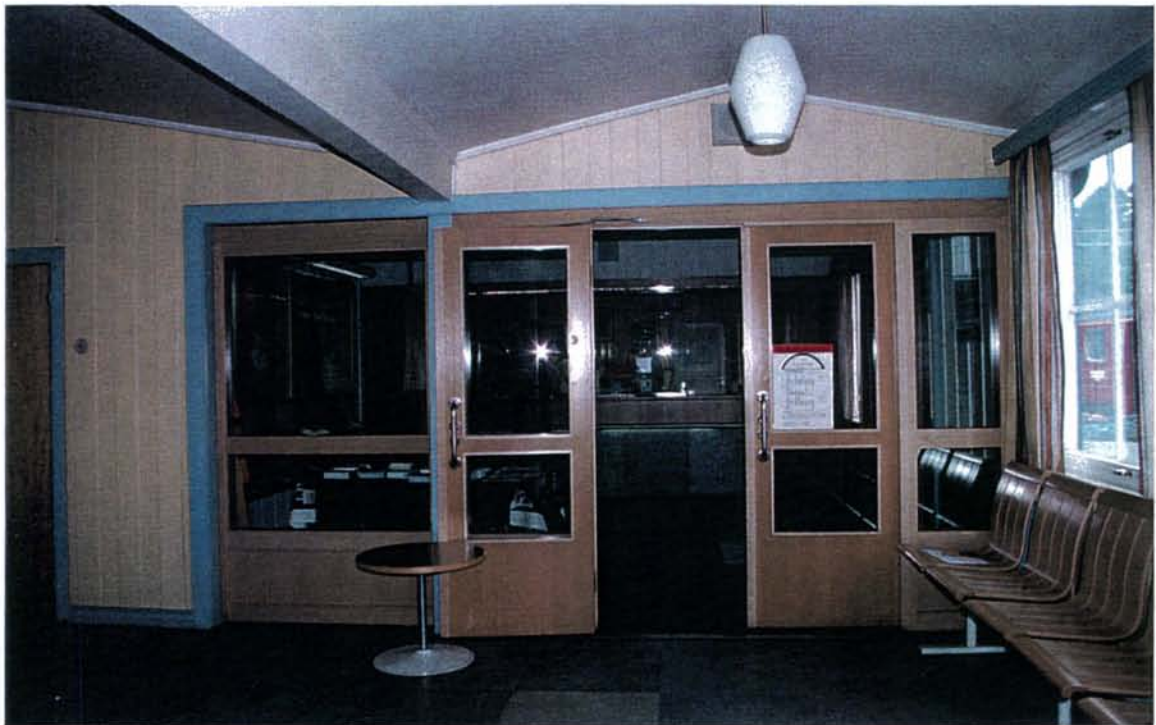
En egen hylle for brosjyrer gjør at et ellers vanskelig ordensproblem her synes å være løst. Spilleautomater og reklameskilt trekker helhetsinntrykket ned.

Atkomst fra plattform er i plan, atkomst fra byside er via trapp. Toaletter er tilpasset rullestol. Alt publimkumsareal er i plan.

Venterom og billettekspedisjon har gjennomgått renovering og nyinnredning. Resultatet er godt og lokalene fremstår som trivelige og velholdte. Det meldes imidlertid om behov for nytt ventilasjonsanlegg.

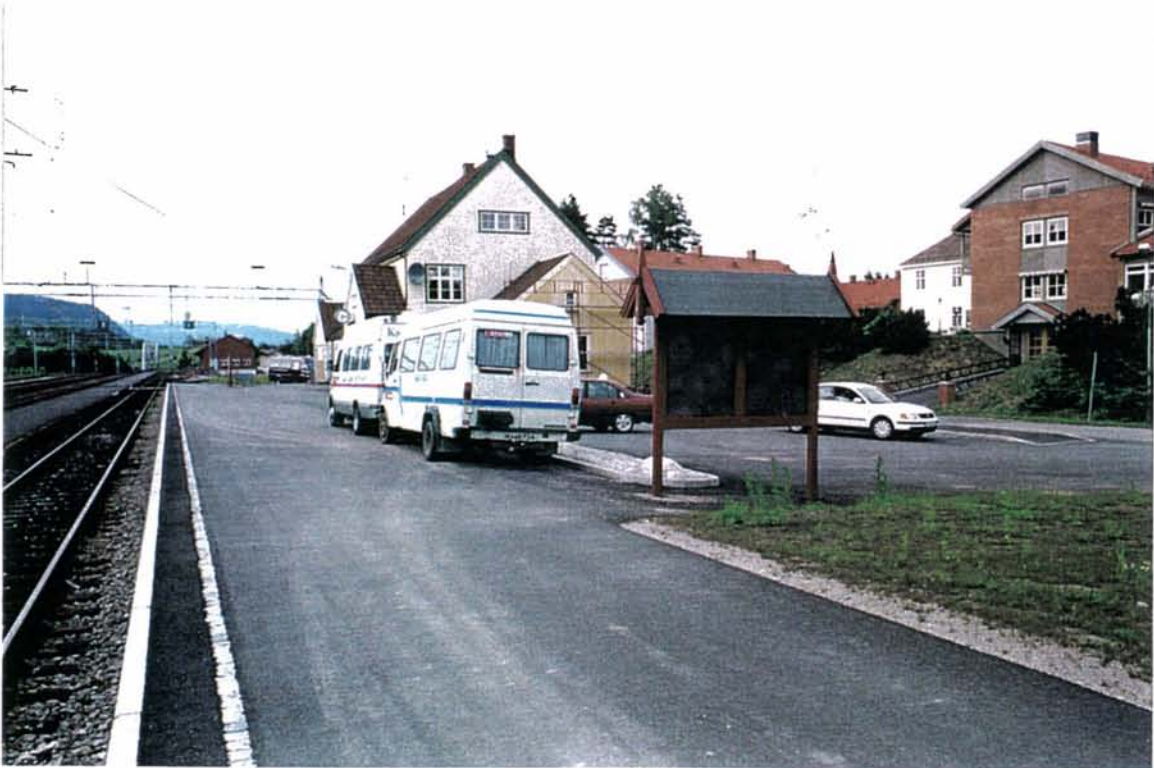
Lunde stasjon

Et ryddig og oversiktlig men noe goldt stasjonsområde. Stasjonen har gjennomgått en større utbedring. Det gjelder hovedplattform og utvendig på stasjonsbygningen.

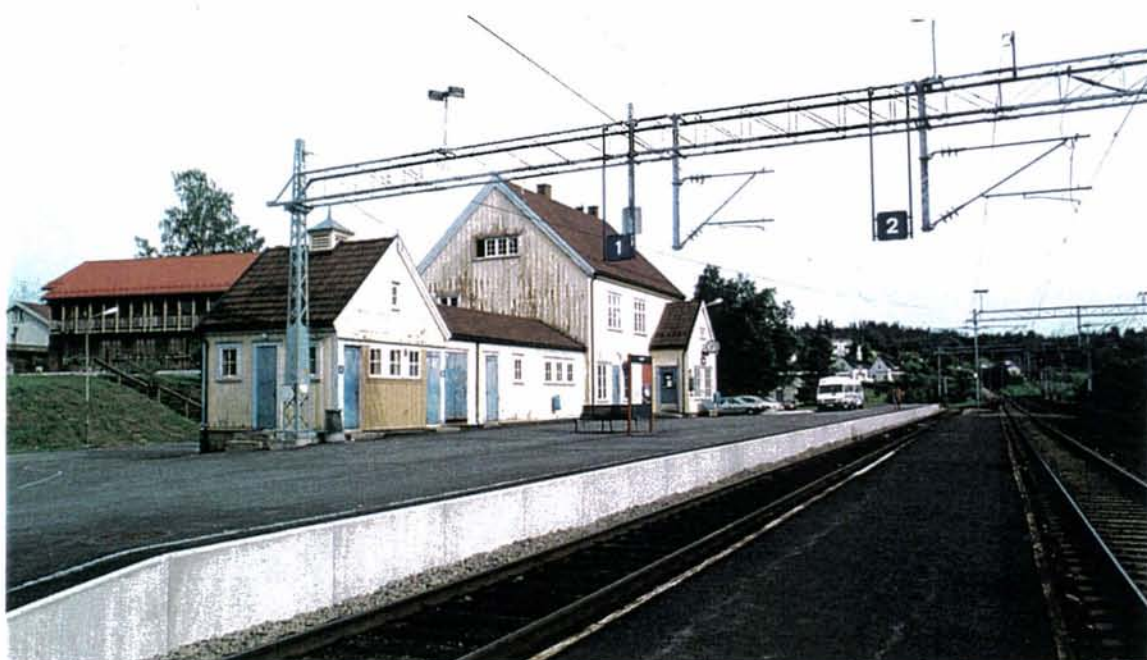
Alle bruksflater er asfaltert med tilliggende plener i yttersonene. Disse er ikke tilfredsstillende vedlikeholdt. På området er det ellers to benker for publikum. Disse er i noe dårlig forfatning og i ukorrekt design. Slik området nå er organisert er det intet sted på stasjonen som er en naturlig oppholdsplass for våre kunder.

andre stasjoner på strekningen. Atkomsten fra vei er på skrå inn på baksiden av stasjonen relativt store flater gir mulighet for "fri" parkering. Fra stasjonen drives det taxiformidling. Parkering av både taxi og andre biler bør organiseres bedre bl. annet med skilting.

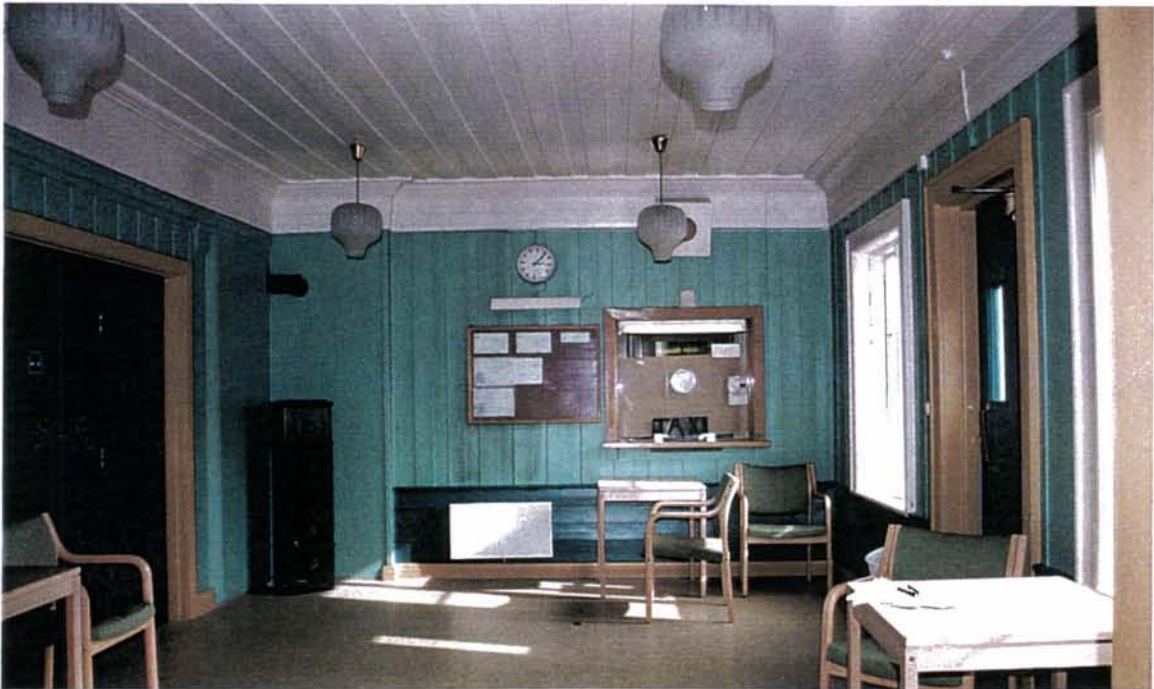
Stasjonsbygget er sammenkjedet med toalettbygg slik som de andre stasjonene av denne typen. Toalettene er ikke tilrettelagt for rullestol, og har fremdeles inngang fra utsiden. En ombygging med atkomst til toalett innenfra bør vurderes, men en forutsetning må være at et bedre tilsyn kan etableres.

Personell fra taxisiden ønsker ikke å ta ansvar for arealer de ikke leier. Det bør legges opp til en avtale der dette forholdet endres. Oppsyn med venterommet er nødvendig dersom det skal foretas mere omfattende vedlikehold eller kvalitetsheving.

Venterommet på Lunde trenger i alle fall noe oppussing. Rommet er stort og velproporsjonert. Spesielt er det vinduenes lave brystningshøyde som gir rommet kontakt med plattform. Atkomst er via trinn. Publikumsarealene er i plan.

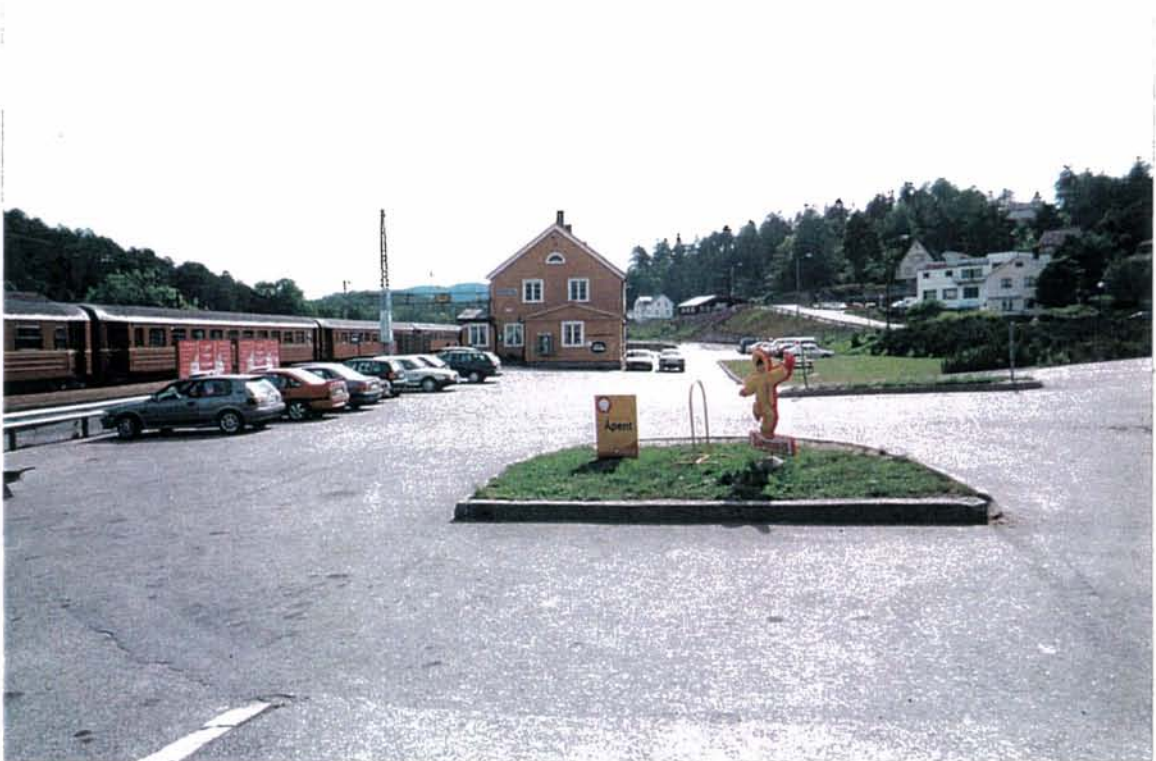
Drangedal stasjon

Stasjonen ligger som del av tettstedsbebyggelse med enkel veiatkomst og parkeringsplass inntil plattformområdet.

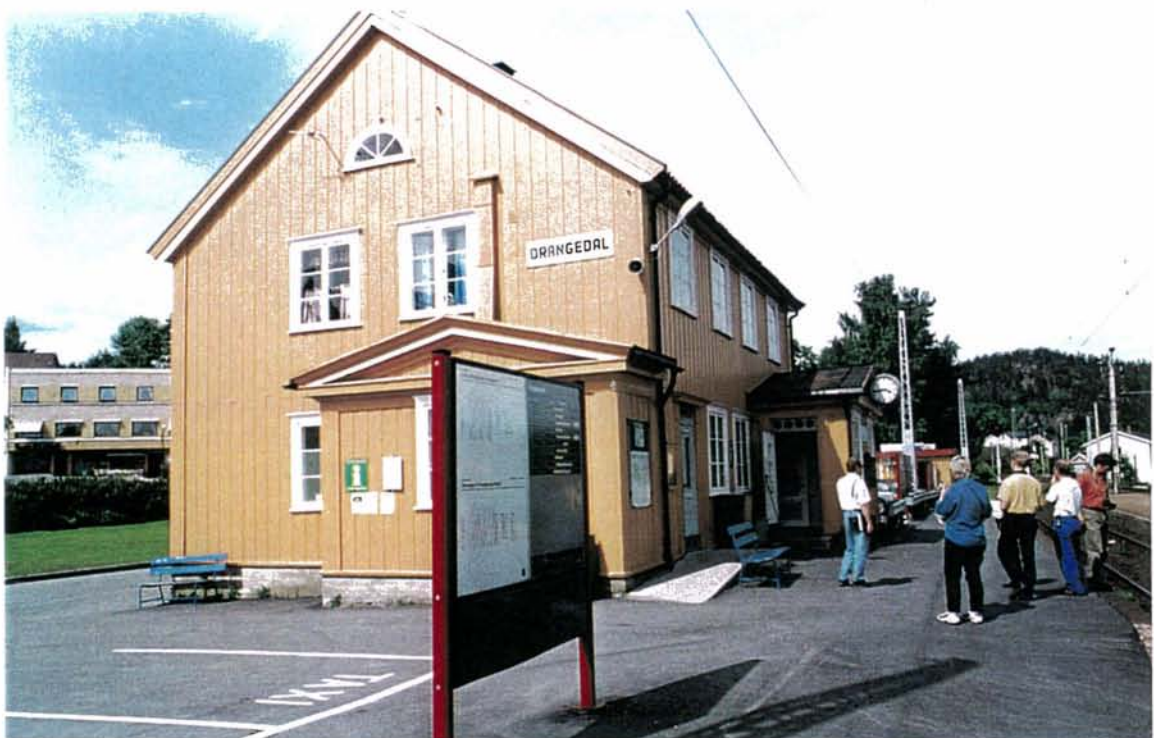
To stativer for ekstern reklame (riksannonsører) er plassert mellom bilparkering og hovedplattform. Reklameplassene er ikke fullt utnyttet og stativene bør fjernes.

Bilparkering for langt inne på plattform har resultert i en guardrail. Et slikt element virker fremmed i stasjonsmiljøet. En annen landskapsmessig behandling av dette

oppmerkede plasser fremme ved hovedplattform. Buss har merket plass ved siden av dette. Parkeringsplassen er del av et "bytorv". I dag blandes fotgjenger atkomsten med biltrafikk.

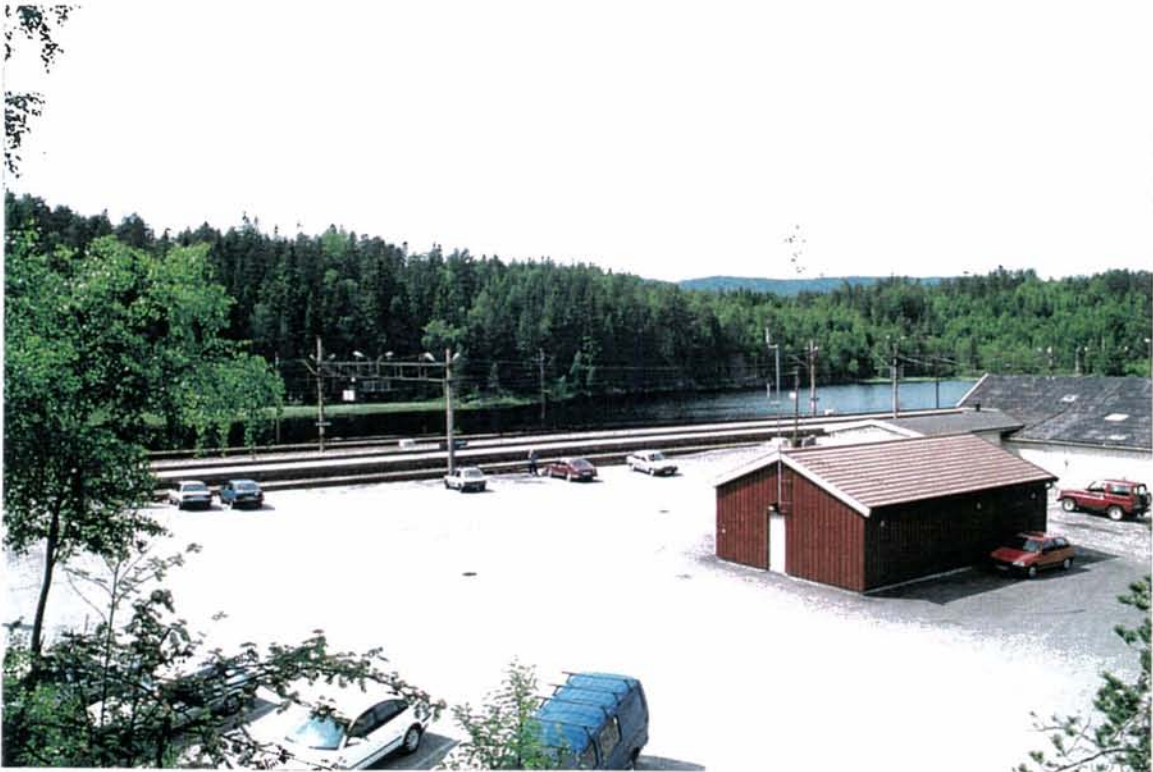
Neslandsvatn stasjon

Området domineres av en stor asfaltert plass som utgjør neset mellom to sjøer. Her er det relativt store arealer for parkering. Kjørende til stasjonen kan fra atkomstsiden velge om de vil følge veien bak stasjonsbygningen eller benytte plattform som atkomstvei.

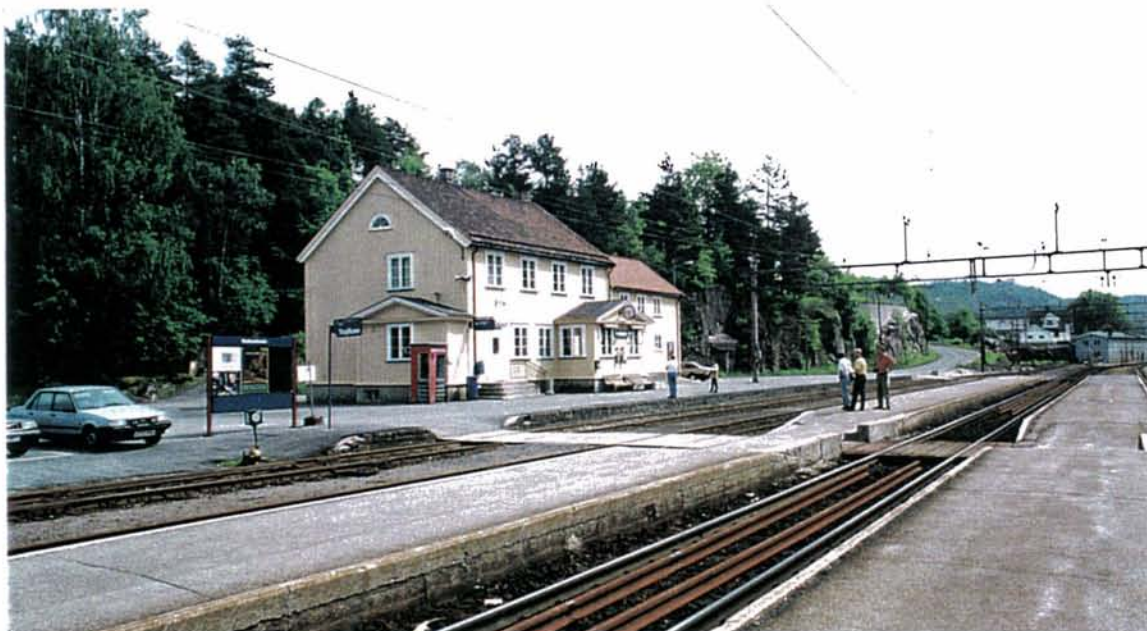
Ved stasjonen er det to benker fra design- programmet samt telefonkiosk. Det er stativ for rutetabeller på plattformområdet. Et skilt viser busstopp. Området har 10 - 20 parkeringsplasser, men det er sjelden fullt på disse.

Både busser, taxi og privatbiler har rikelig plass både til manøvrering og parkering. Denne friflyt som eiendommen tillater, utnyttes av bussene som bruker hovedplattform til spor 1 som parkeringsplass. Selv om det ikke er regelmessig togdrift på sporet, er situasjonen ugunstig. Hver natt er det på stasjonsområdet oppstilling av 2-3 busser.

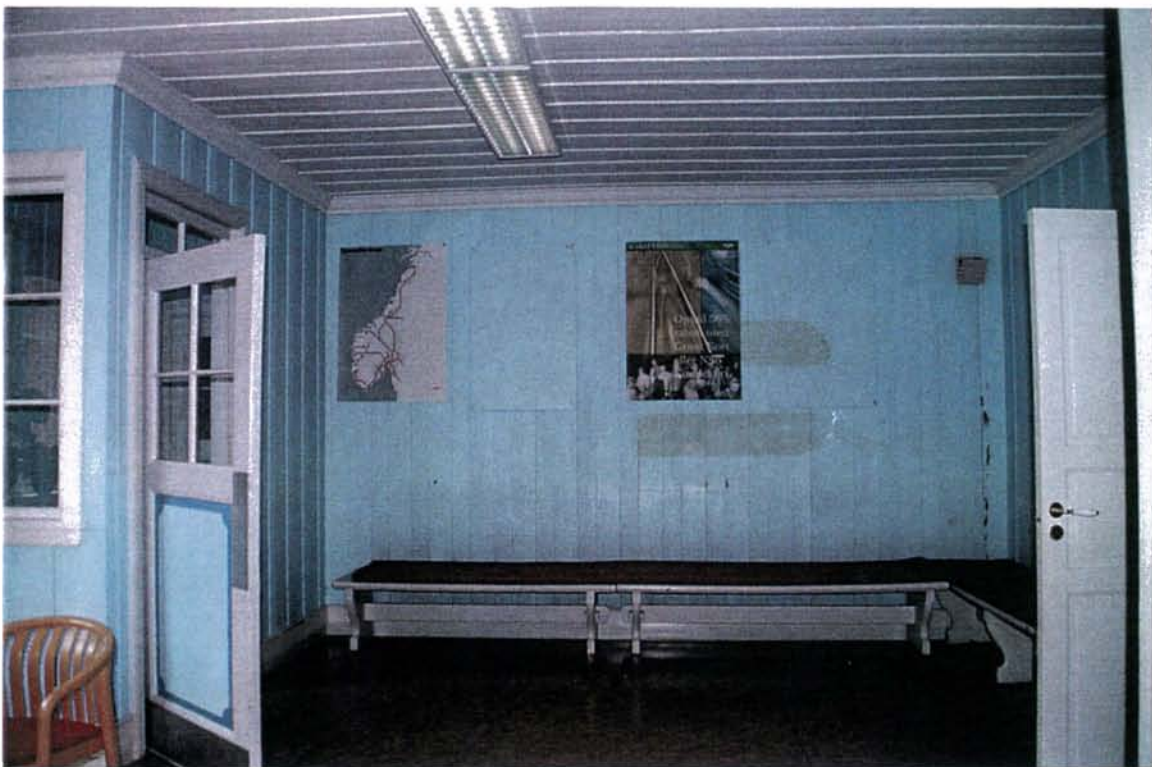
I følge registreringen fra 1981 er det mange bygninger på stasjonsområdet, både boliger og verkstedbygg. På publikumsområdet er det derimot en stor driftsbygning fra 1940 årene som

Toalettene er tilpasset rullestol. Alle publikumsareal er i plan. Stasjonen har ikke betjening. Venterommet åpnes og lukkes av buss- personalet. Det har vært hærverk på toalettene der vannet er satt på med påfølgende vannskader. Ved tidspunkt for befaringen var utbedringene påbegynt.

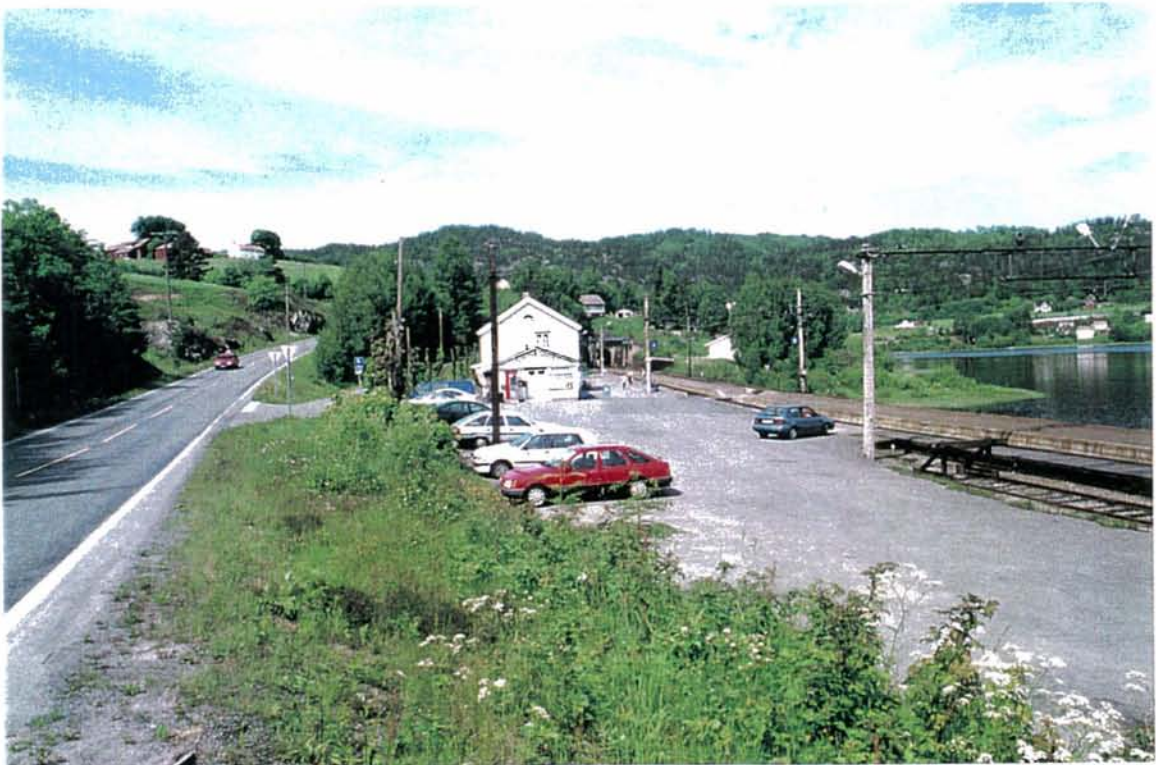
Vakker utsikt over vann og togtrasé. Rundt stasjonsbygningen er det en stor åpen asfaltert plass. Parkeringsplasser er oppmerket i to soner.

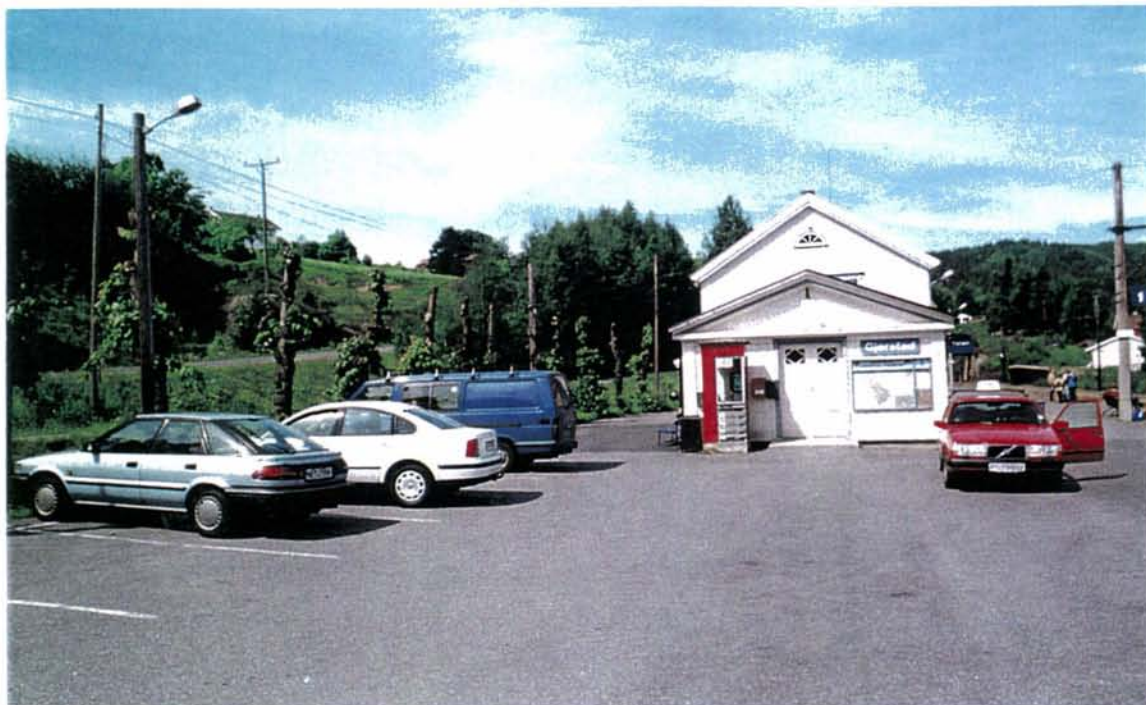
Området har ellers seks benker i tre ulike designs, telefonkiosk. Spor skilt og stedsnavn finnes men ellers er det mangelfull informasjon om togtider. Klokke finnes ikke. Rutetabell på eget

og fra kystområdene. Bussen parkerer på hovedplattform og rygger i enkelte tilfeller for å komme nær stasjonsbygget. Det er ikke noen fast oppmerket plass for buss.

- Ny skilting fra hovedvei bør gjennomgås.
- Plass for buss bør markeres og kanskje være mere avgrenset til en spesiell sone særlig bør plassen avgrenses mot spor. Likeledes bør parkeringssoner både skiltes og merkes bedre.
- En torgfunksjon med oppholdsplass bør opprettes. Det ligger tilrette for en slik løsning med det eksisterende anlegg som delvis er intakt. En del av benkene på området bør bli skiftet ut med den nye standardbenken. Søppelkasser bør fornyes.
- Skadde trær fjernes, ny vegetasjon etableres.

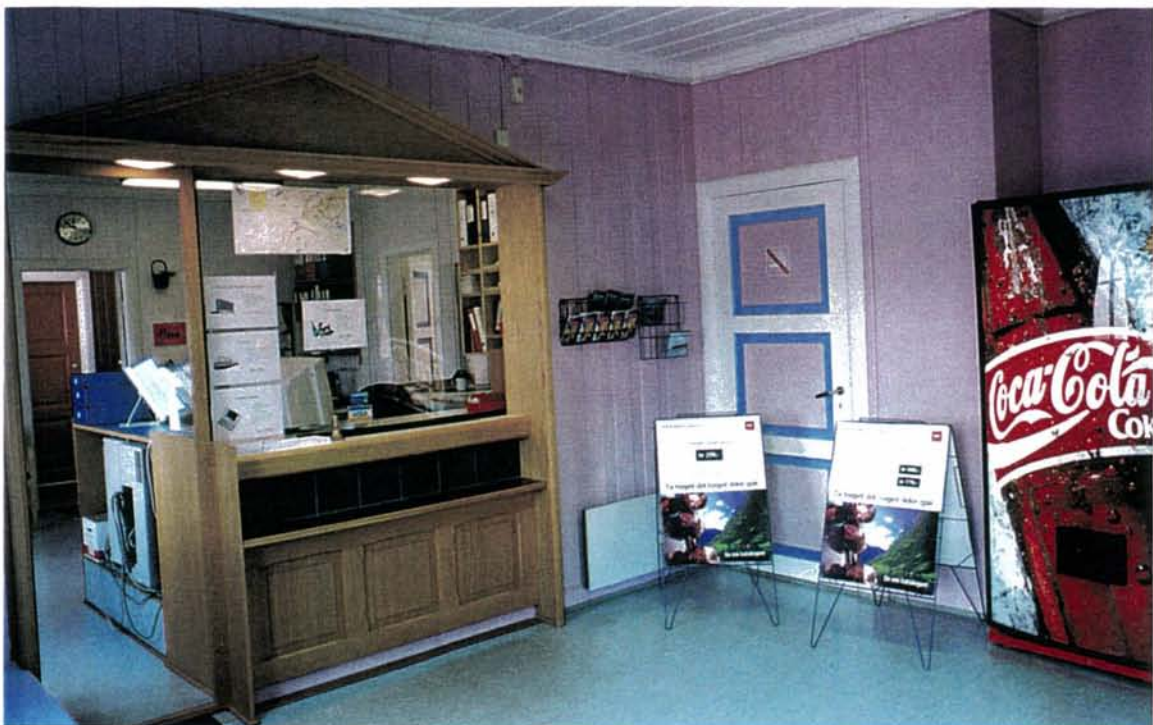
Toalettanlegget har inngang fra venterommet og er relativt nytt. Ett av toalettene er stort og bygget for rullestolbrukere. Renholdsgaranti er slått opp på toalettveggen!

Venterom, billettsalg og toaletter er i plan. Venterommet er nyoppusset. Fargevalget virker her også noe fremmed ettersom panelet og en sittebenk er originalt. Skranke er av ny dato tilsvarende som på Vegårdshei. Den har innebygget lys og gir selve salgfunksjonen et hyggelig preg.. Det er heller ikke rutetabell innvendig men en del stativer for lommeruter. En stor Coca-Cola automat er det mest synlige serviceinnslaget i interiøret.

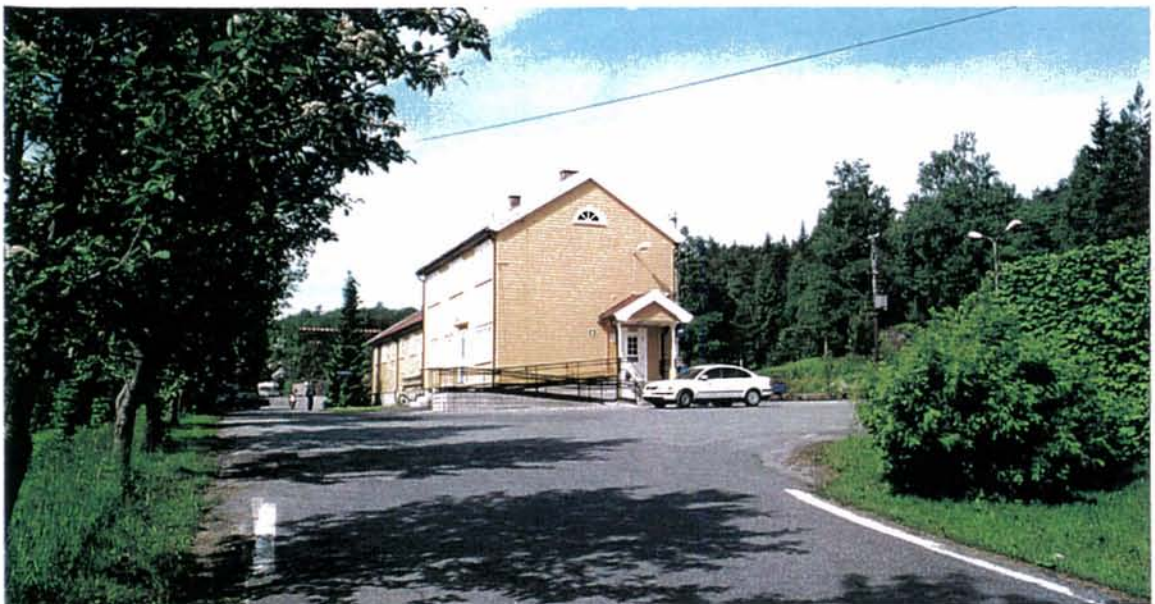
Det mangler stativer for rutetabeller og vognanviser utendørs tilsvarende slik det er på andre stasjoner. Tre benker i ukurant design og søppelkasser er plassert foran stasjonsbygning.

Sykkelparkering må etableres. Vestområdet bak godsrampe benyttes til hensetting av driftsutstyr. Det er noe parkering her i dag. Mellomplattformen er for smal og lav.

Stasjonsplassen har oppstillingsplass for 4 - 5 biler. Det er også mulighet for fri parkering på andre steder. Den naturlige plassen for biloppstilling er imidlertid noe trang. Med busser, biler og mange personer på plassen kan den bli utrygg. Soner for buss, taxi og biler er ikke godt nok definert. Taxi må bestilles fra Vegårshei sentrum.

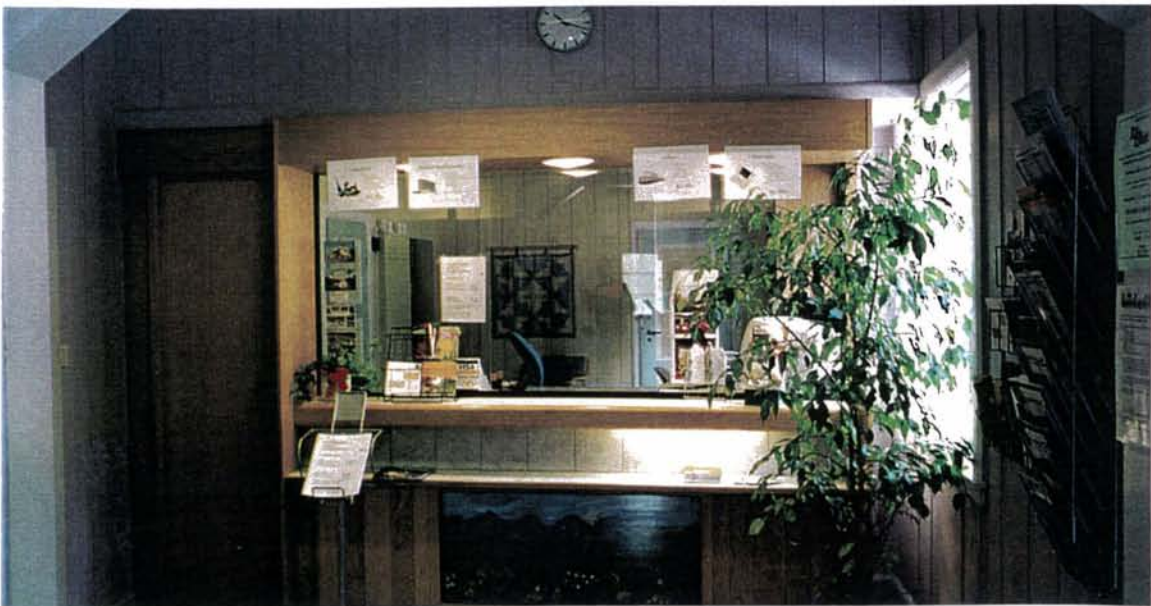
Holdere for informasjon og rutetabeller finnes på veggene i venterommet. Billettskranken er av ny dato tilsvarende som på nabostasjonene. En rekke reisetilbud henger som lapper foran billettsalget. Sammen med alle brosjyrestativer virker det noe rotet.

Venterommet er velholdt og nymalt. En gammel vedovn og vedkasse samt benk er beholdt, panel og vinduer er nymalt. Sammen med denne pietet for gammel innredning, virker fargevalget på interiøret noe fremmed. Den lyse rosa veggfargen med hvite gerikter passer ikke for disse omgivelsene. Likeledes bryter armatur og møbelvalg med det opprinnelige interiøret. Barnetegningene på veggen, planter og kappgardiner vitner om en levende

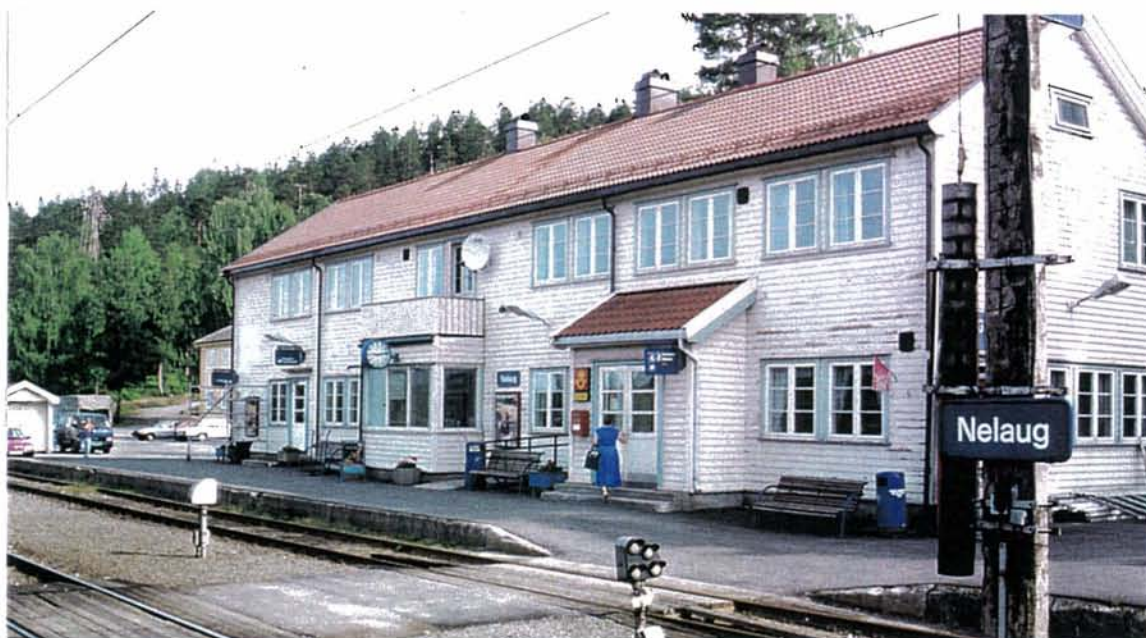
Utearealet har tre benker (NSB design) to søppelbøtter i ukurant design, telefonkiosk og to blomsterurner. Stativ for rutetabeller er satt opp nærmest stasjonsbygg. Reklamestativer 3 stk. med stedsnavnskilt står langs spor 1.

ender i stasjonsområdet. Det er tilfredsstillende areal for busser. Buss og taxi oppstilling er ikke tydelig merket. Oppmerket parkeringsplass var full ved befaring, men det var areal nok til alternativ biloppstilling.

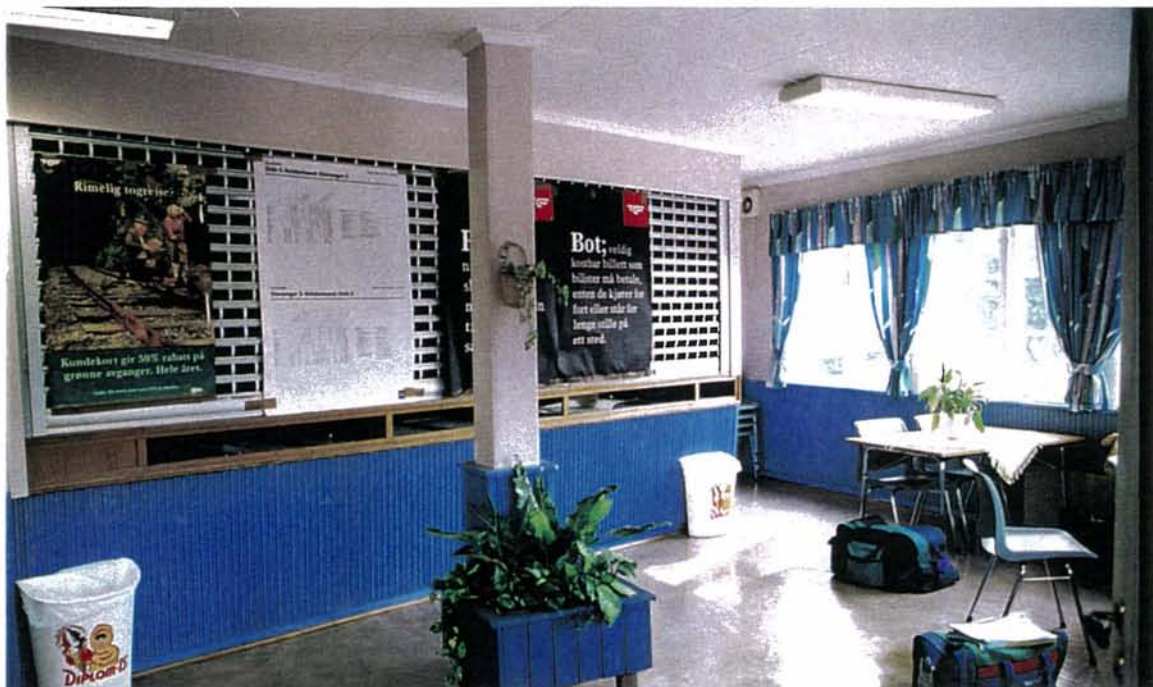
Toalettanlegget har inngang fra utsiden av bygget, og er ikke tilpasset rullestol. Venterom, evt. kiosk og skranke er i plan.

montert på hovedfasade. Ellers er det ur, postskilt og reklame på veggen. En kort rampe fører inn til venterommet.

Innvendig er det rutetabell A0, samt flere brosjyrestativ ved billettsalg. Dette er noe tilfeldig oppsatt.

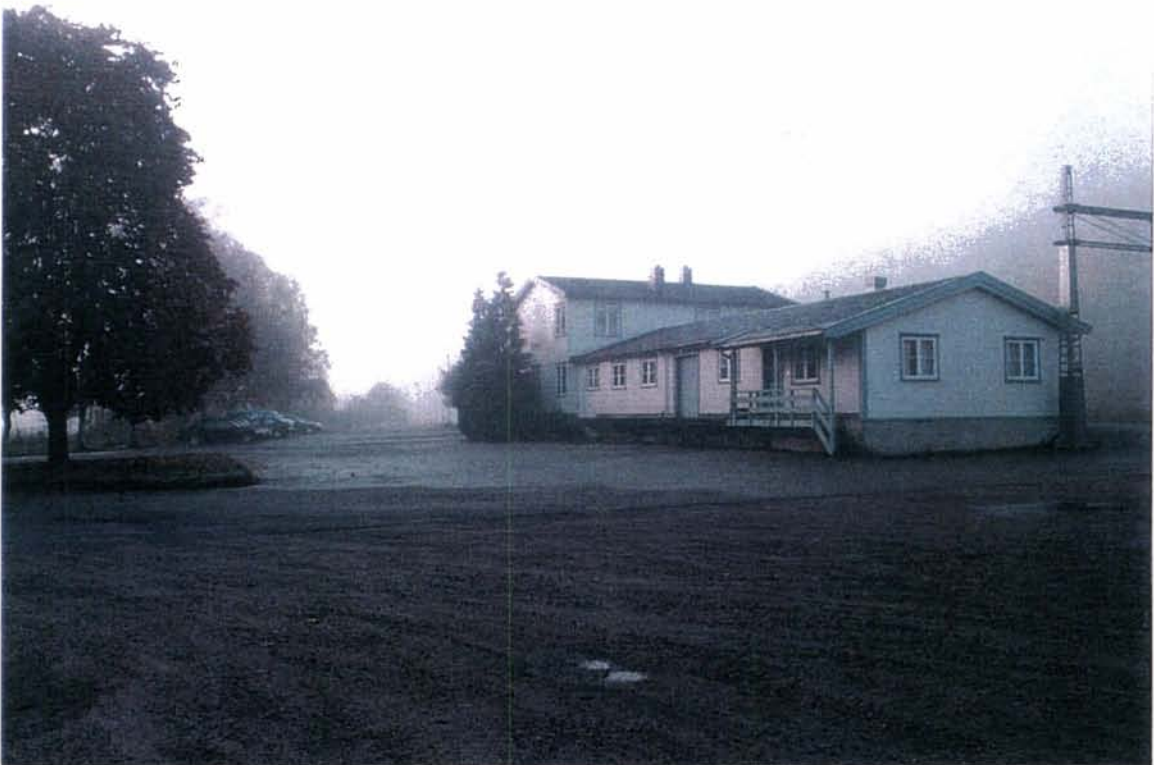
En stille stasjon der trafikkgrunnlaget er noen få arbeidsreisende. Området er vakkert. Store flater rundt stasjonen er omkranset av knauser, eng og skoglandskap.

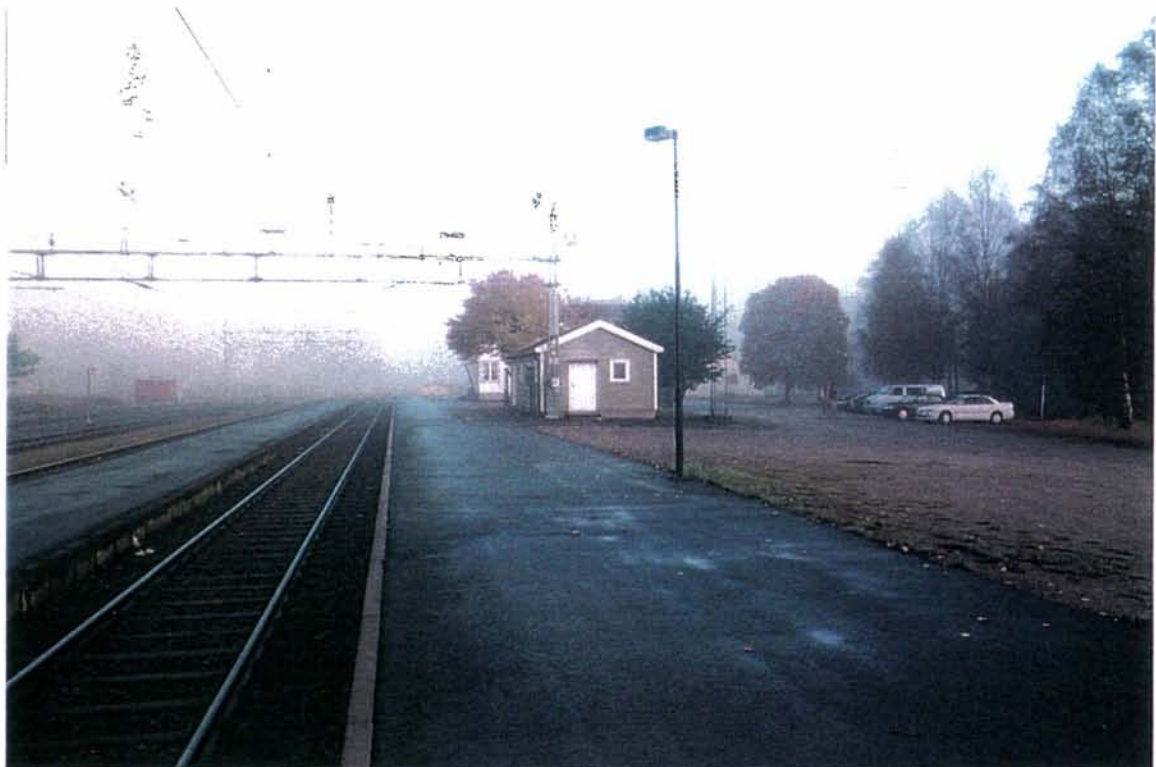
Stasjonen har lav og smal mellomplattform med planovergang. Stativ for rutetabeller er montert.

Rundt selve stasjonsbygningen og på plattformer er det asfalt. Resten av området er gruslagt.
