Stasjonsregistrering

Nytt fjerntogkonsept

Nytt fjerntogkonsept - Sørlandsbanen

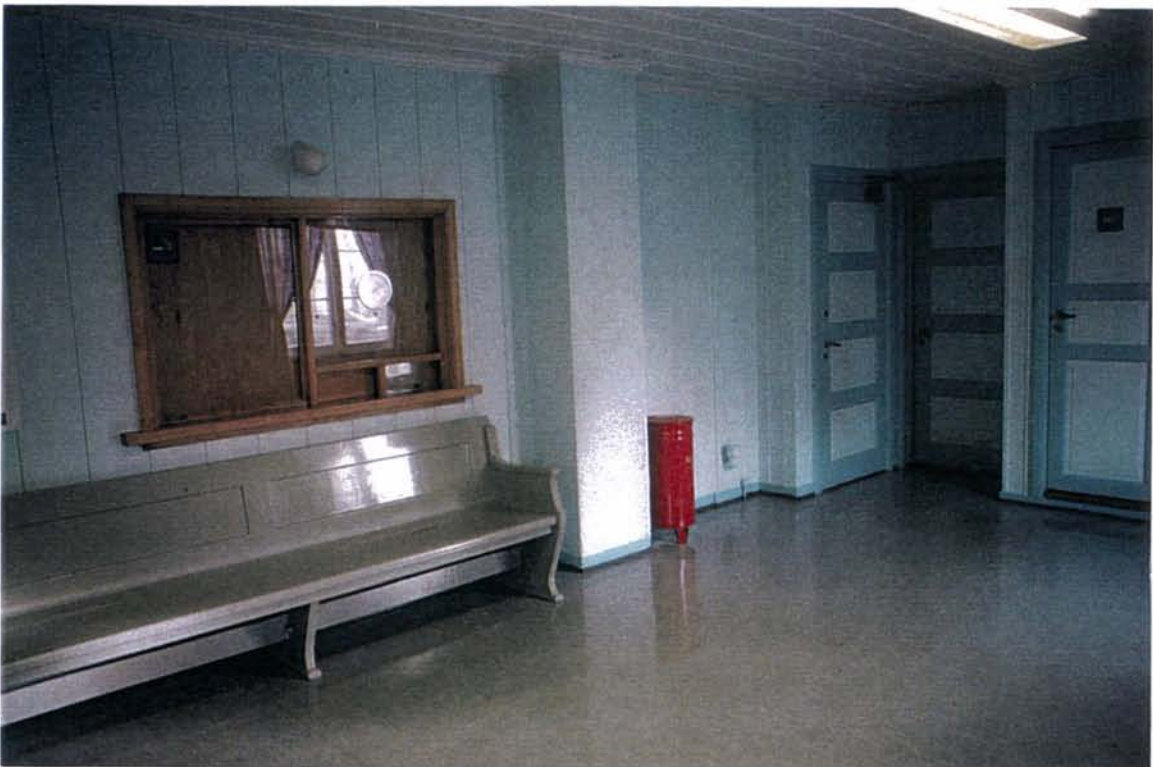
Bygningen ble ferdigstilt 1941 og er opprinnelig utført med liggende panel. I dag er den kledd med Eternitt. (Hva med miljøprofilen?) Bygningen er nesten identisk med Snartemo. Vinduene plassering, nær hjørne viser et funksjonalistisk formspråk selv om srossinndelingen er klassisk seksdelt.

Et lite godshus ved siden av stasjonsbygningen er kledd i grønn Eternitt. På motstående side er det et verksted som leies ut. Stasjonen er oppført med to vokterboliger. Disse er ikke vurdert.

Stasjonen er ikke betjent, men har åpent venterom fra 05.00 til 00.30. Rommet er stort og velholdt. Toalettet er stort, men dørterskel er et hinder for rullestolbrukere. Publikumsarealene er forøvrig på ett plan. Det er rutetabeller på veggen.

- Eternitkledning fjernes og erstattes med opprinnelig panel som males.
- Inngang og toaletter tilpasses funksjonshemmede.

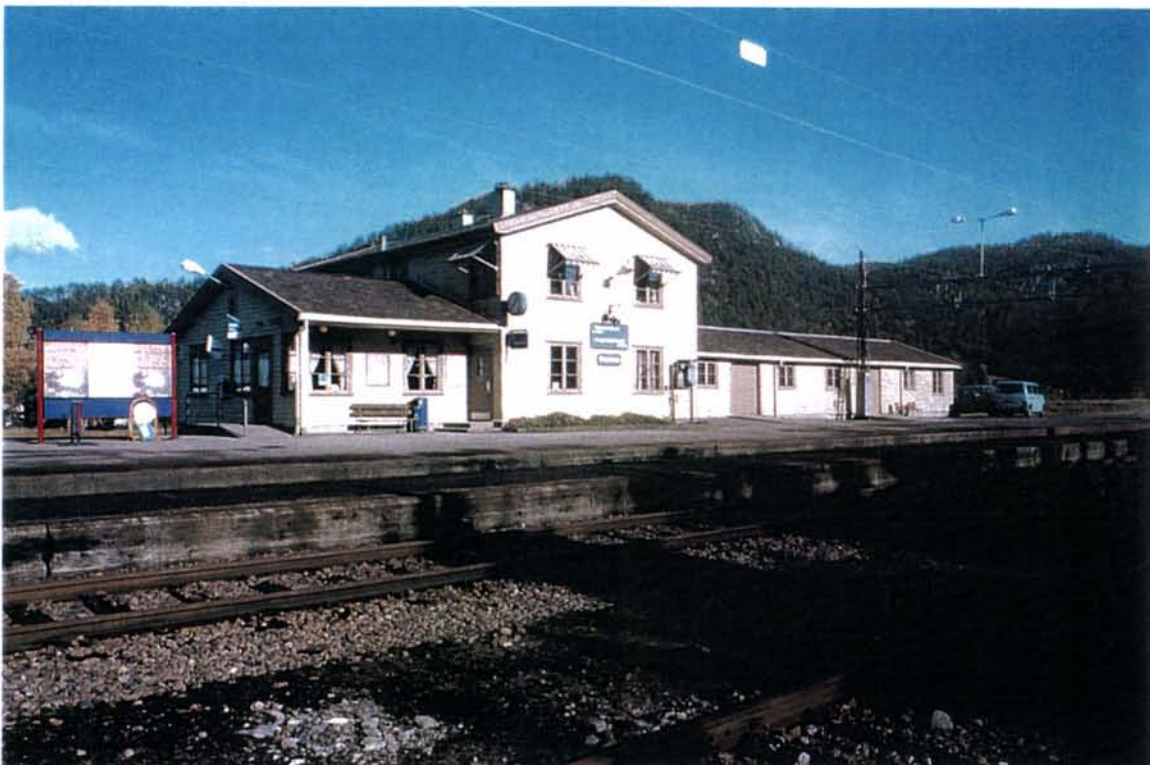
Plattformer, stasjonsbygg og utearealer trenger noe renovering. Stasjonens beliggenhet, tomten størrelse og atkomstforhold gjør at den er godt tilrettelagt for forbedringer.

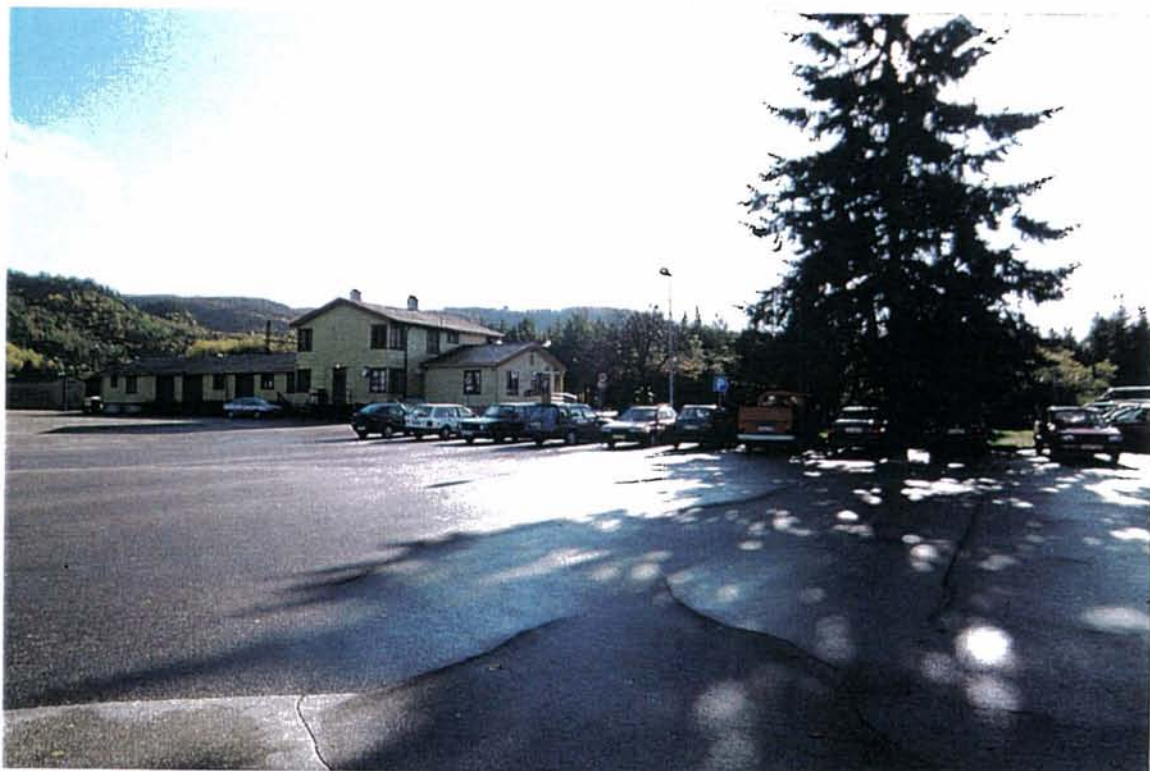
Stasjonen har store udefinerte arealer på syd øst siden. Her ligger en godsrampe som er lite i bruk. Utstyr til linjearbeid er lagret ved hovedplattform.

Den vestre del av stasjonen er mere ordnet. I stasjonsparken som ligger sentralt på stasjonsområdet, står en minnestein over de 24 personer som omkom under anleggsperioden.

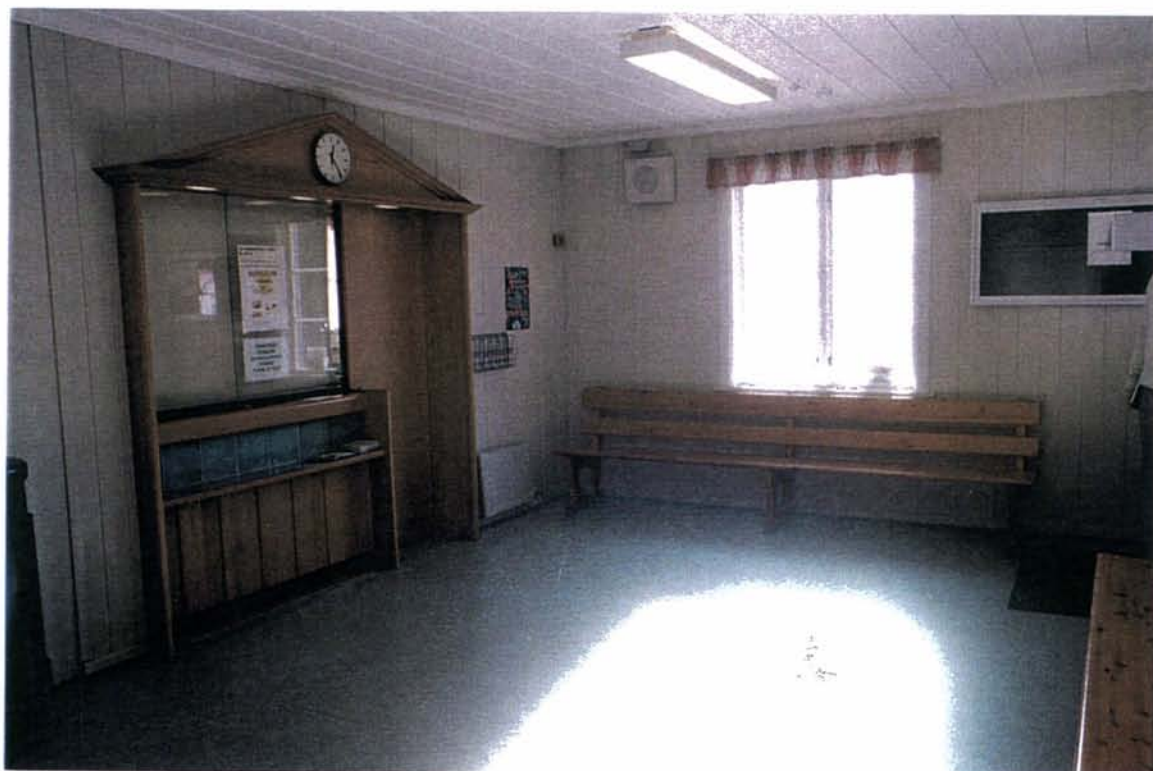
Stasjonen er ubetjent, men busspersonalet åpner og stenger venterommet. (05.30 – 00.30)
Rommet er pent og godt vedlikeholdt. Toaletter er tilpasset rullestolbrukere, men inngangen til venterommet har ikke rampe. Det har derimot inngangen til videobutikken som holder til i en sidefløy. Alle publikumsareal er forøvrig på ett plan. Bygget har nye

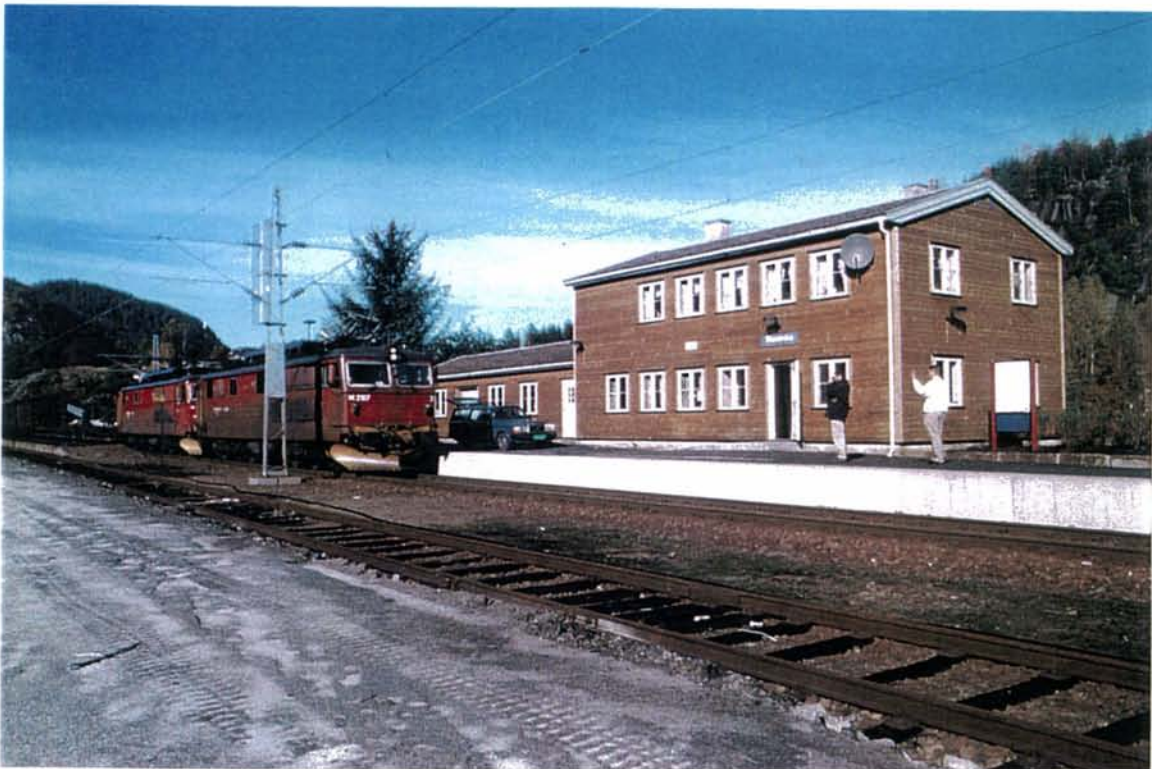
I hovedsak et pent og velordnet område. Stasjonsbygningen og utearealene er renoveret og videreutviklet.

En kort, lav og overgrodd mellomplattform står i sterk kontrast til dette. Arealer med planter ved innkjøring og parkering er avgrenset med betongkantsten. Disse er noe brøyteskadet. Denne

- Rive mellomplattform
- Skifte skadet kantsten ved beplantning
- Fortsette opparbeidelsen av utearealet på bysiden av stasjonen.
- Opprydding langs kanten ved sidespor.
- Supplere beplantning langs kanter
- Nytt produktprogram for utemøbler som benker, søppelkasser osv. (I hht JBV's veileder)

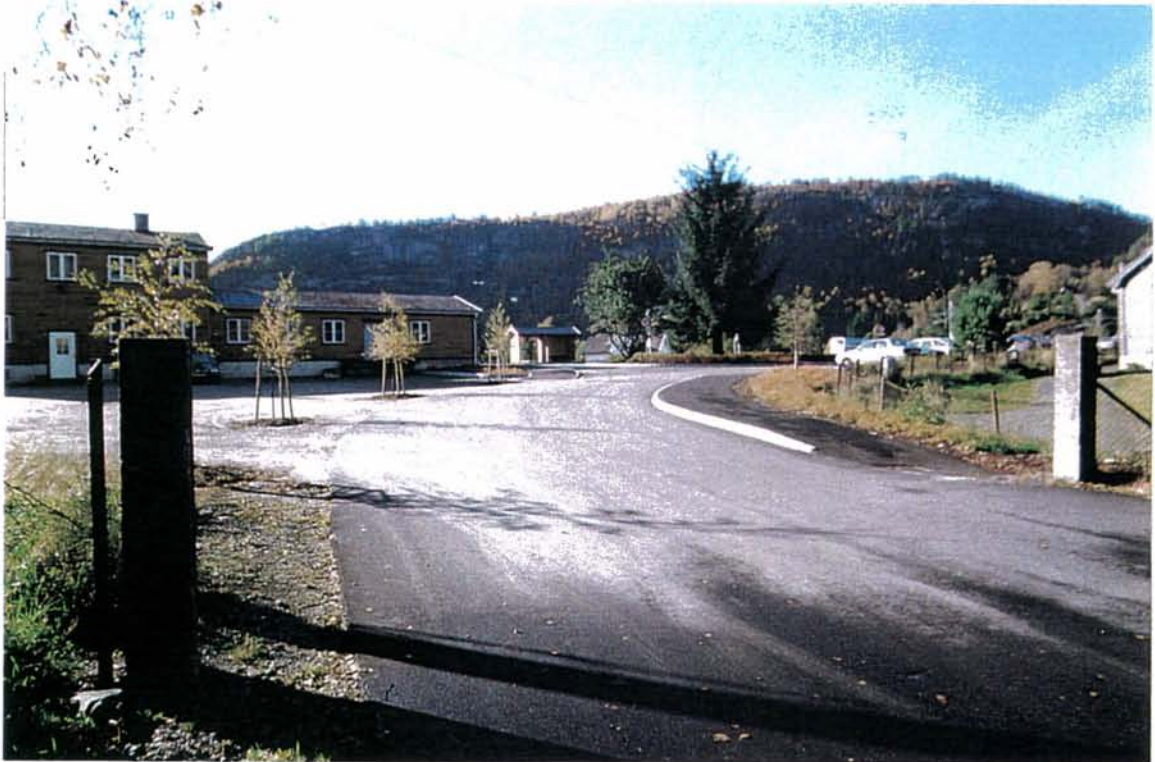
Ved parkeringsplassen for buss, er det leskur som ligger nær opp til hoved- plattform. Stasjonen har dermed fått en funksjonell overgang mellom buss og tog.

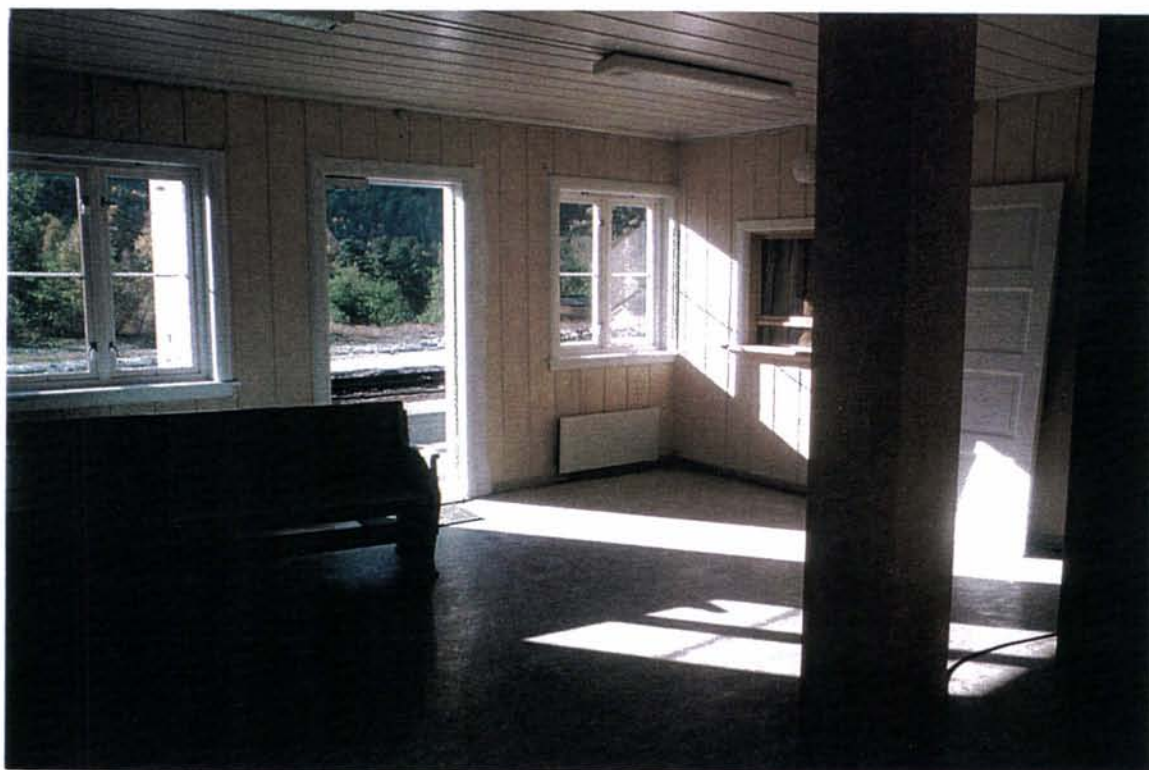
Et mindre godshus som ligger inntil hovedplattform har ikke gjennomgått den samme renovering som hovedbygget. Selv om det fremstår noe annerledes enn stasjonsbygningen, er det likevel godt vedlikeholdt. Bussleskuret har enkelte små råteskader.

Interiøret i venterommet og toalettanlegg er meget smakfullt pusset opp. Bygningen har full tilgjengelighet for funksjonshemmede og alle publikumsareal er på ett plan. Det meldes om lite hærverk.

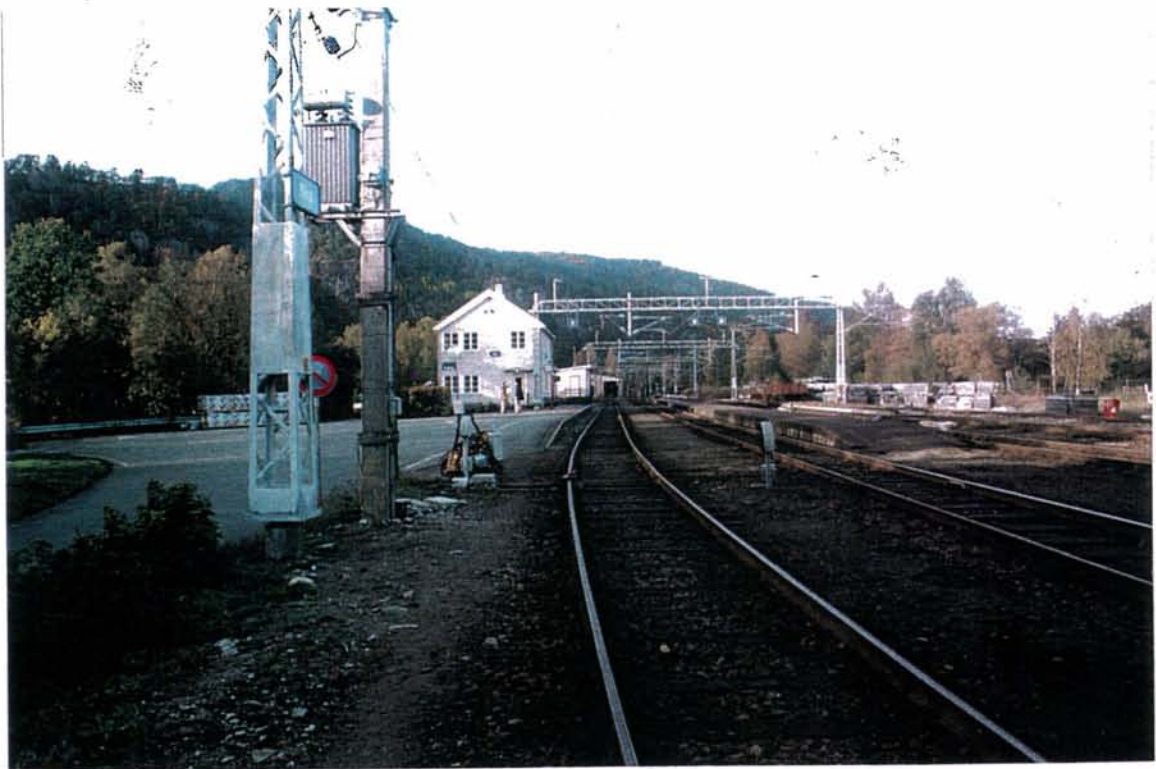
Et lite og tilbaketrukket areal fra hovedplattform har benker med en klippet hekk rundt. Ellers er det ikke annet oppholdsareal ute enn hovedplattform. Spor 2 er gjennomgående og det er mulig å utvide plattformarealet på bekostning av spor 1. Spor 1 fører imidlertid inn til lok. stall nord på området.

Snuplass for bussene er trang. Man må kjøre nokså langt ut mot perrongkant for å greie svingen ut fra området. Kun en buss kan stå her og ha manøvreringsplass.

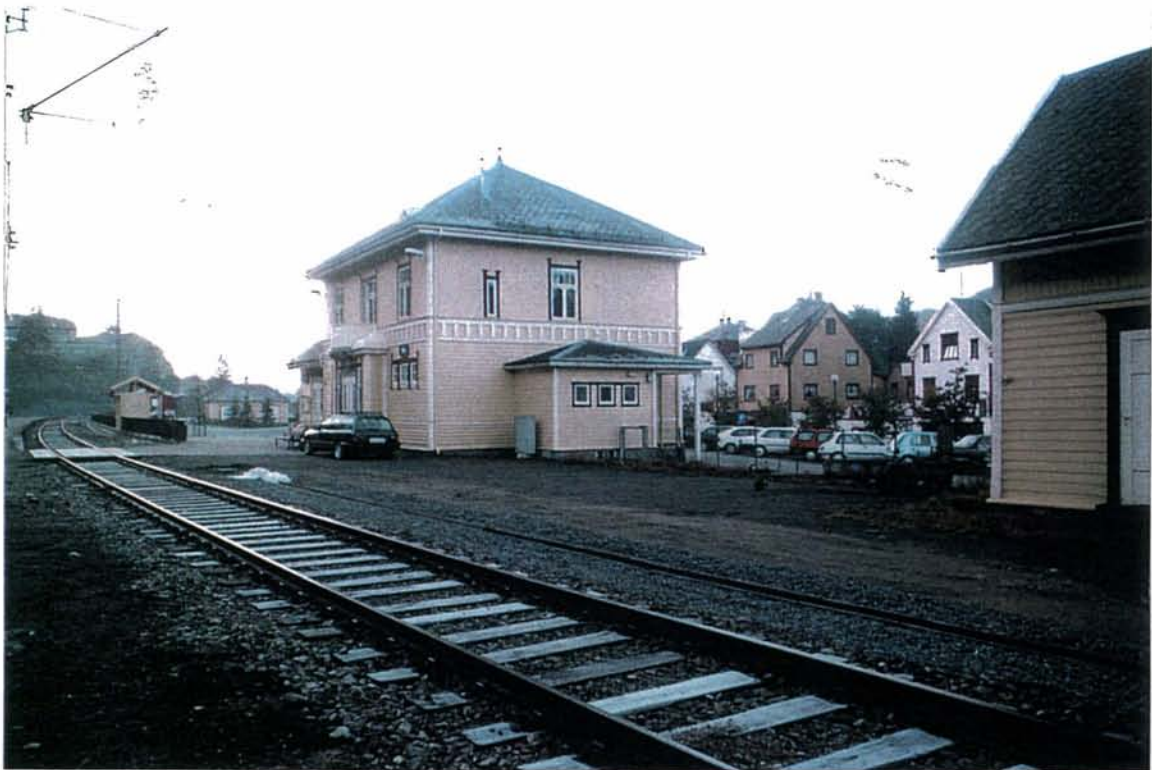
Stasjonen har leskur for bussreisende. Bysideanlegget er pent og utviklet sammen med opprusting av gaten. Deler av sporsiden er derimot nokså trist. Spor 2 er gjennomgående, dvs. at kunder må krysse over spor 1. for å komme til tog.

Ved stasjonen stopper en del lokalbusser. Ekspressbusser kan ikke ha stopp her fordi jernbanebroen er for lav. (Fordel eller ulempe ??)

Plattformen er for kort til å dekke vognantallet på fjerntog. (Ekspeditør selger plassbilletter til de vogner som vanligvis er innenfor plattformarealet.)

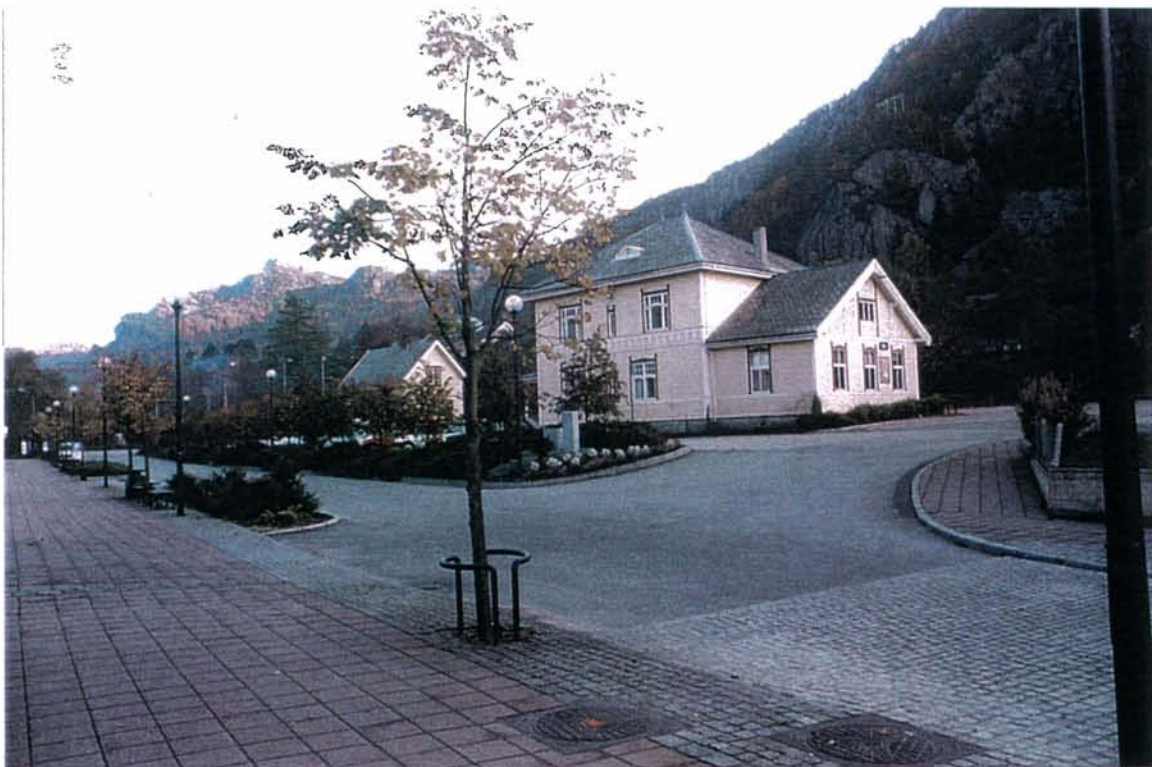
Stasjonsbygningen er en typestasjon betegnet som Moi-typen og tegnet av arkitekt Due. Byggeår er 1904.

Tilsvarende bygning står på Nesbyen, Gulsvik, Sokna og Helleland. Stasjonen har mottatt Lund kommunes byggepris for 1993. All utvendig fasadeskilting bør fjernes; bygningens vernestatus tatt i betraktning. Farvesetting bør gjennomgå neste gang bygget skal males. Det skal søkes å finne tilbake til opprinnelig fargebruk. Venterommet er stort og det er pent innredet. Toalettene er tilgjengelige for funksjonshemmede med

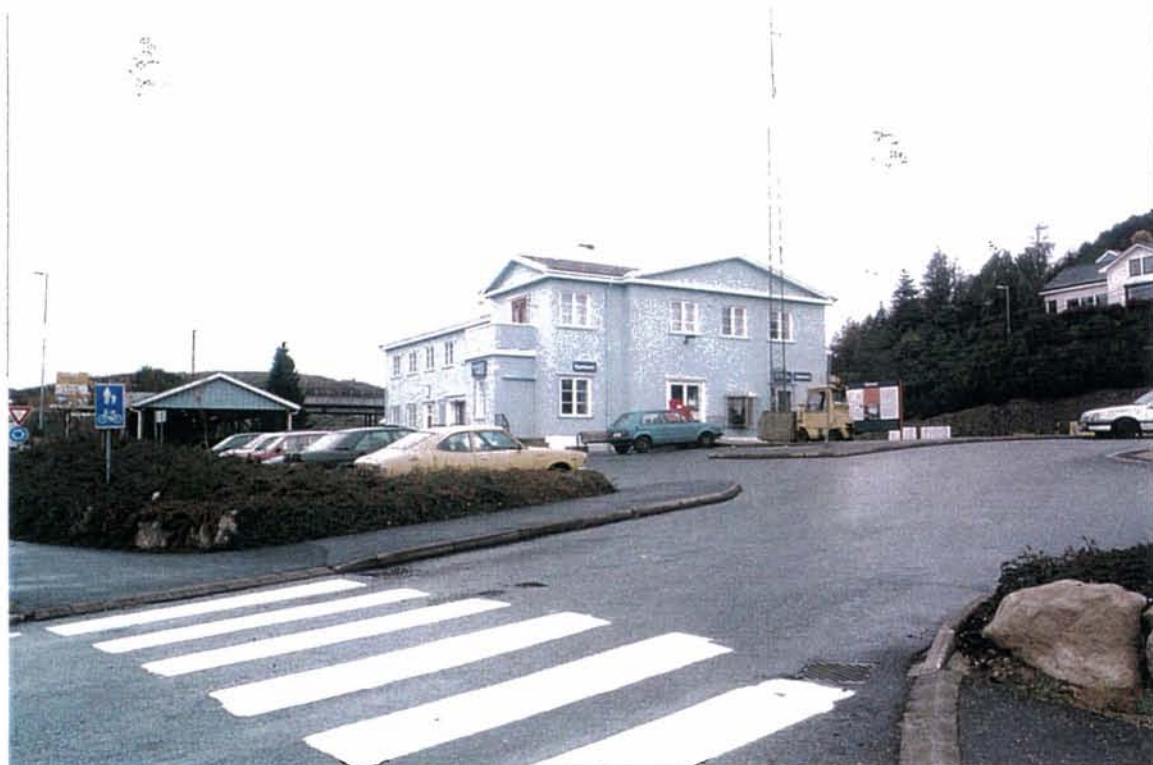
Utendørs er det plattformene som utgjør oppholdsplassen for kundene. Det er bygget letak på plattformen. Taket er utformet med et felles design for hele Jærbanestrekningen. Togene på Jærbanen står i buttspor.

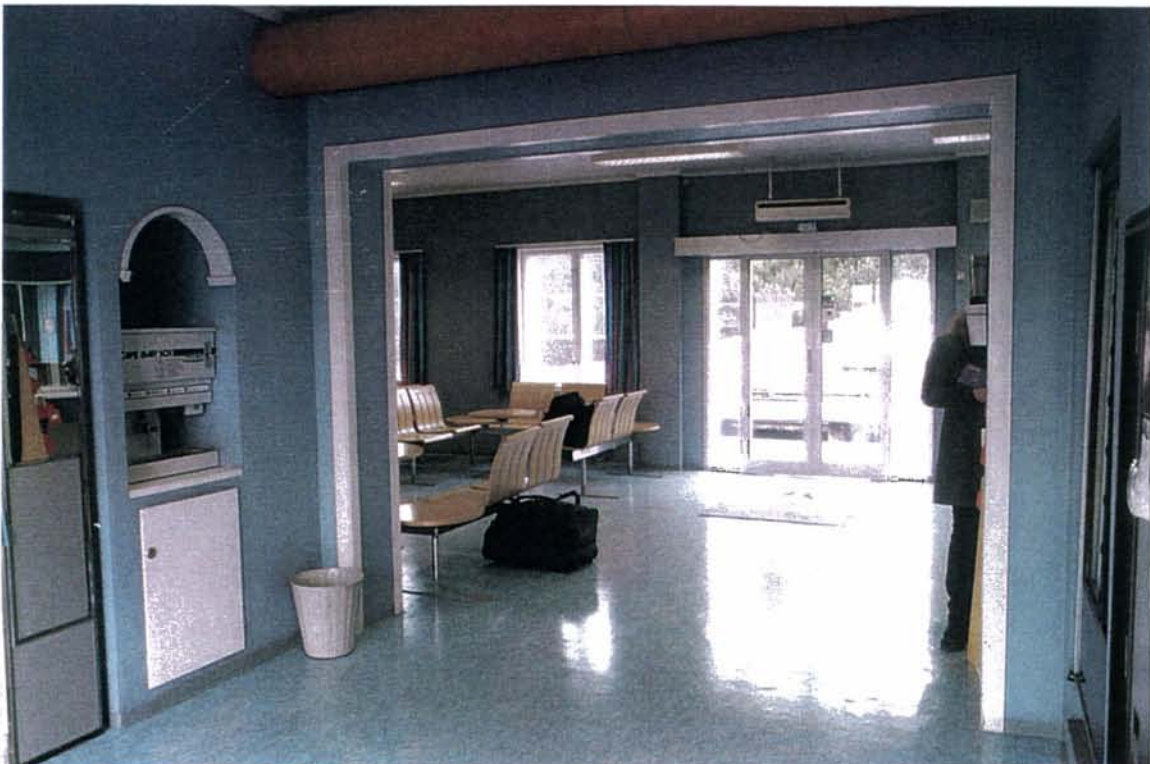
Bygningen er oppført i 1944 og er godt vedlikeholdt og nylig malt. Tilgjengeligheten til servicefunksjonene er god og det er ramper ved inngangsdørene på begge sider. Toalettanlegg har god tilgjengelighet for funksjonshemmede, skranken er åpen.

Fotoautomat, kaffeautomat og matautomat er pent integrert i interiøret og brosjyrestativ er fornuftig plassert. Vinduene i venterommet er plassert slik at det er lett å følge med på hva som foregår på plattformen. Som helhet fremstår dette rommet som ryddig, tiltalende og funksjonelt.

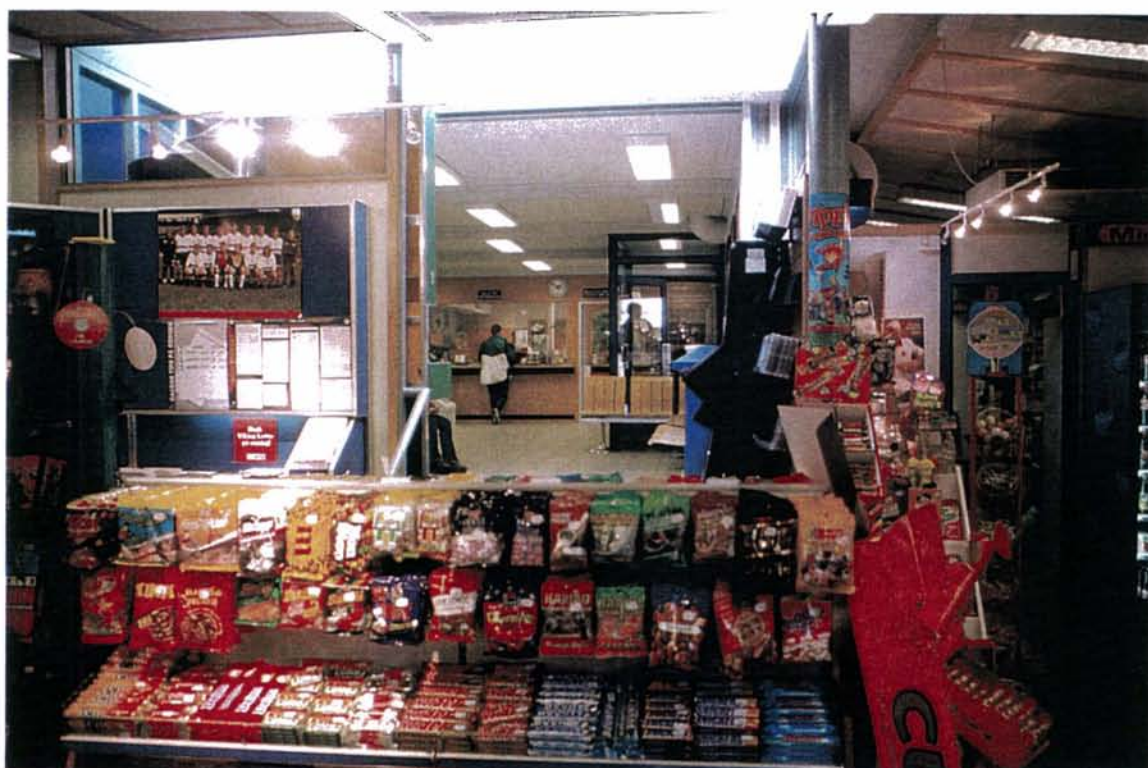
et tilbygg/påbygg med kiosk der takflaten er ført frem som baldakin over dør til ekspedisjonslokale.

Kioskens fargemessige munterhet står i noen kontrast til bygningens gråhet. Dårlig vedlikehold over inngang til gangtunnel, gjør kontrastene til kioskbygget ytterligere sterk. Her er utbedringsbehovet i øyenfallende.

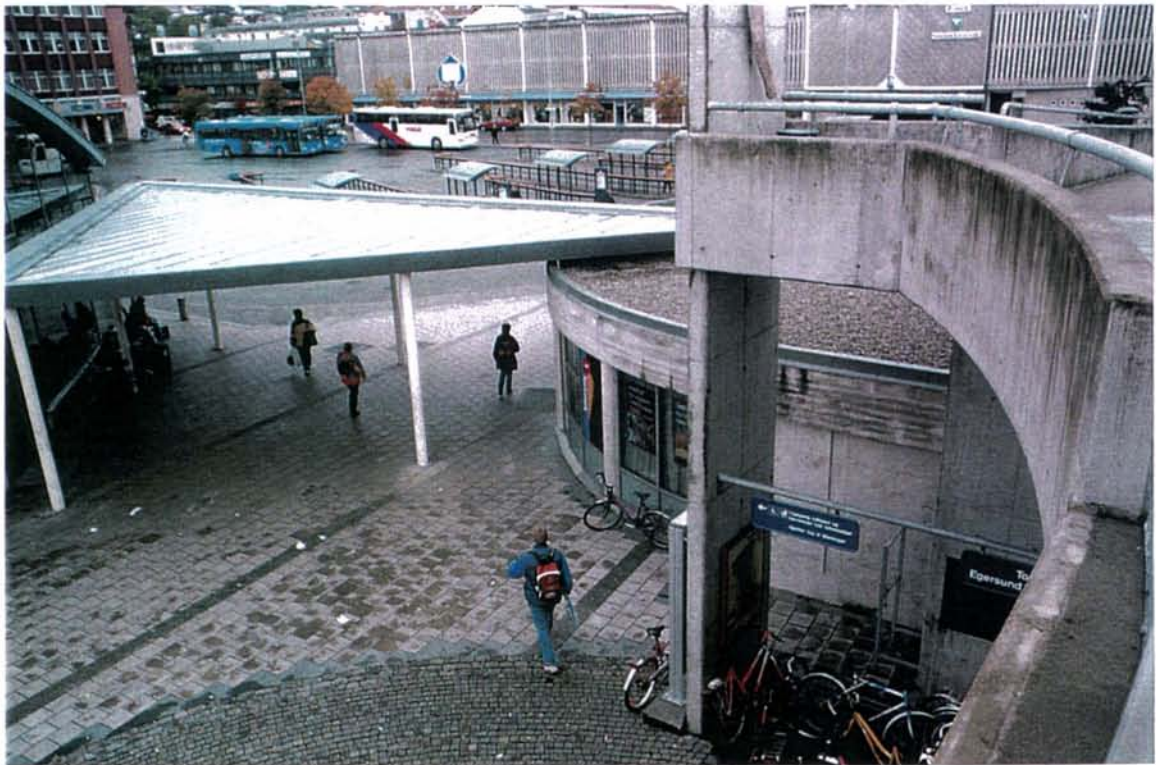
innby til opphold på denne store plassen. Her har all planlegginginnsats gått med til å forme løsninger for trafikk i en eller annen form. Inne i og rundt den store busstasjonen blir man dessuten plaget av narkomane. Plattformene har letak med tilhørende benker. Det er også benker inne i billettsalget. Men selv om mye her har enkelte gode

Opp til plattformene er det trapper og ramper. Skiltingen er ikke tilfredsstillende. Det er to perronger hver med tilhørende spor. Det er ikke mulig å krysse spor når man er oppe på plattform. Derfor må kunden på basis av informasjon på gateplan ta et plattformvalg.

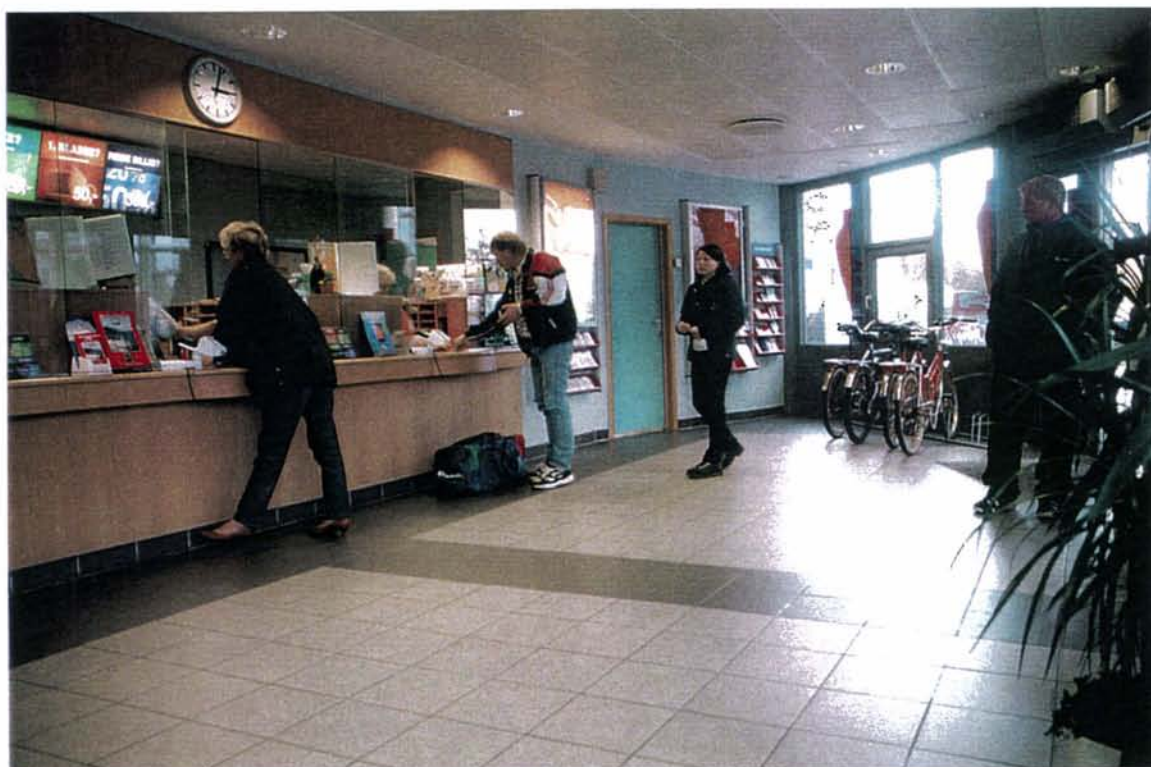
Dekket på plattformene har skader i støpeskjøter som følge av bevegelse mellom brodel og brokar. Sprekkdannelsen har ført til at dekkeheller har løsnet. Det gror en del grønnalger nedover langs betongkantene. Det anbefales å vaske de utsatte flatene med soppdreper samt deretter å behandle flatene med silikon.

Den nye stasjonen er en viaduktbane med et billettsalg på gateplan. Som nabo ligger en stor bussterminal. Billettsalget er relativt nytt og er pent innredet med tre luker, benker og sykkelstativ for utleiesykler.

- Rens og preparering av betongflater som er utsatt for fukt og algevekst.

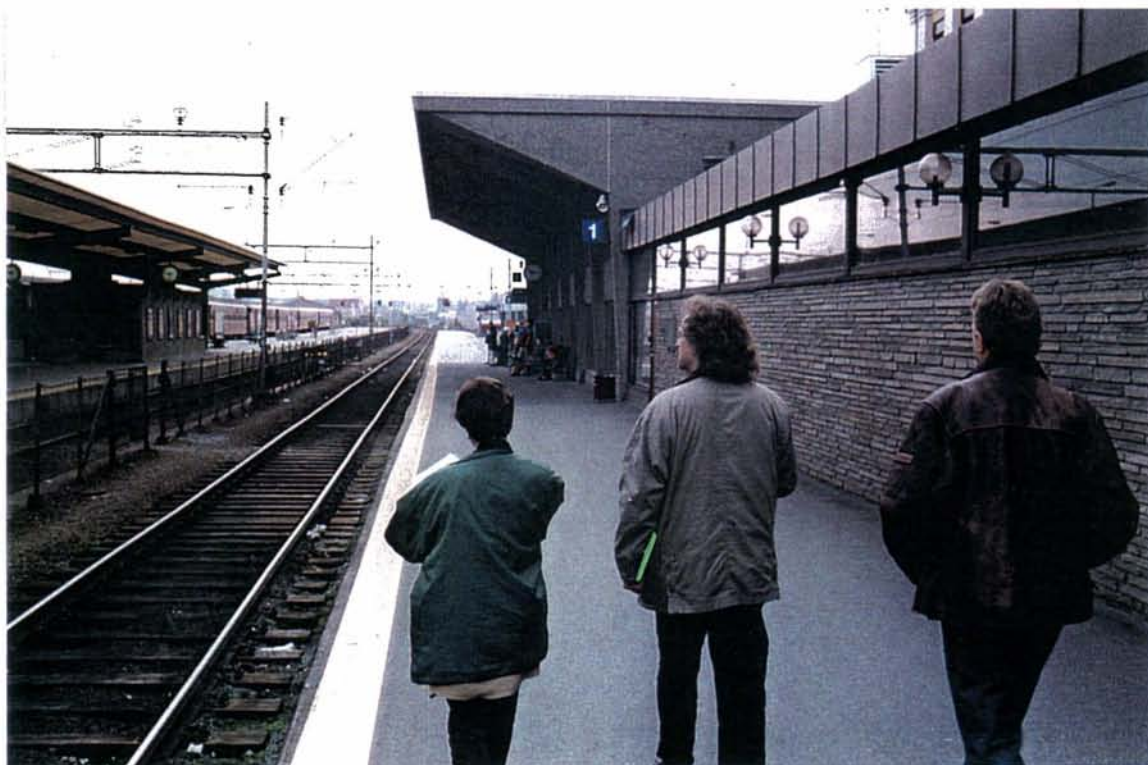
Alle sykler var i bruk ved befaringsstidspunktet. Kiss-and-ride ligger noe lenger unna, med dette må også sies å være godt ivaretatt. Hurtigbåter fra Fosen Trafikklag er flyttet til piren pga. jernbanebroen. Det er taxi- og sykkelstasjon dit.

busstasjon. Inngangen til jernbanestasjonen ligger noe til side for denne aksen. Det planlegges en ny bro fra Ravnkloa til stasjonen.

Lokalbussene fra Trondheim trafikklag stopper ikke ved stasjonen. Det er i hovedsak fjerntrafikkbussene som benytter terminalen. På taket av den nye busstasjonen er det langtidsparkering. Den er sjelden full. På forsiden av stasjonsbygningen er korttidsparkering (1/2 time). Taxiholdeplass ligger sentralt ved inngangen. Sykkelparkering er også plassert sentralt. Syklene tar en relativ stor plass fra fortau og begrenser bilatkomsten. Her er det utleie av bilsykler hvilket er meget populært.

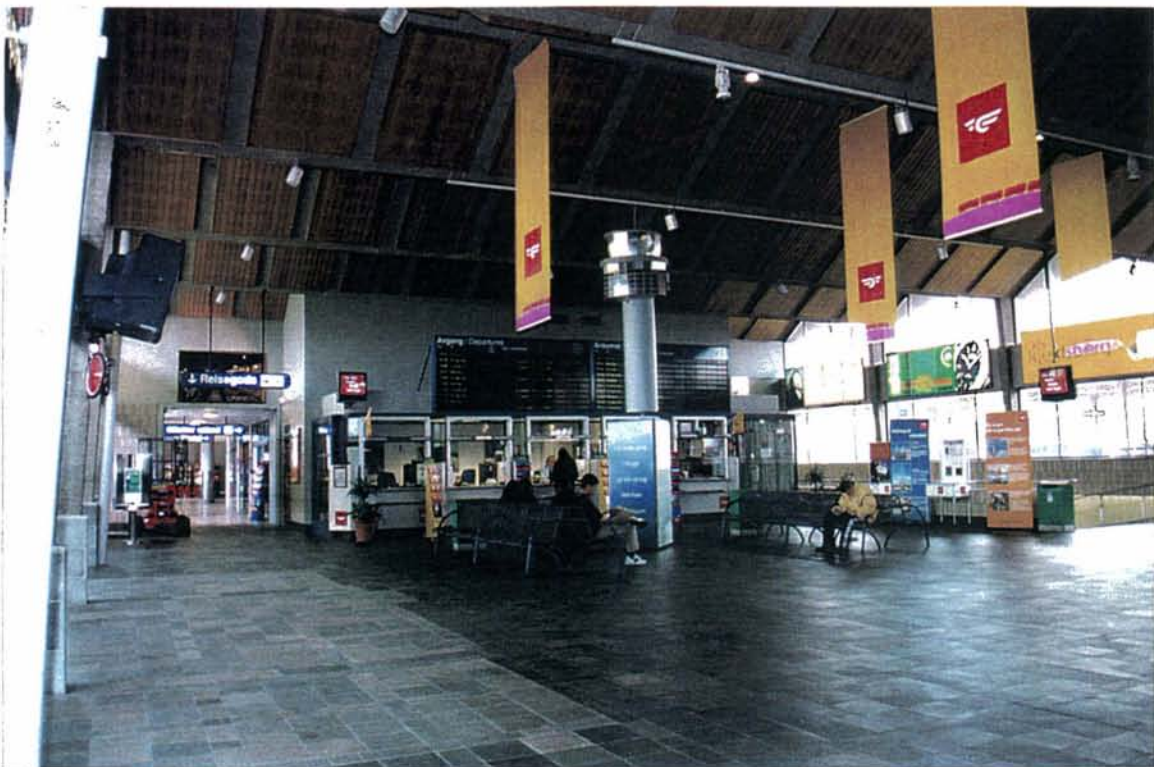
opprinnelige byggets betydning som trafikkområde.

Toghallen har relativt nye skranke, benker og hovedtavler for ankomst og avgang. Et stort antall reklameplakater i format A0 er montert på bærebjelker i hallen. Dette sammen med diverse kampanjer fra Persontrafikk gir hallen et urolig preg der budskapene lider drukkingsdøden. Viktig trafikkinformasjon lider mest under dette. Ingen skilt i dette området følger NSBs designprogram. Ved planleggingen valgte man bevisst en avvikende skrift- og skilttype for å samkjøre det visuelle uttrykk med bussterminalen. Stasjonen har forøvrig

Det meldes om hærverk på toalettene. Låsing av disse i perioder eller bedre overvåkning bør drøftes. Andre oppussings- eller vedlikeholdsbehov er ikke nevnt.

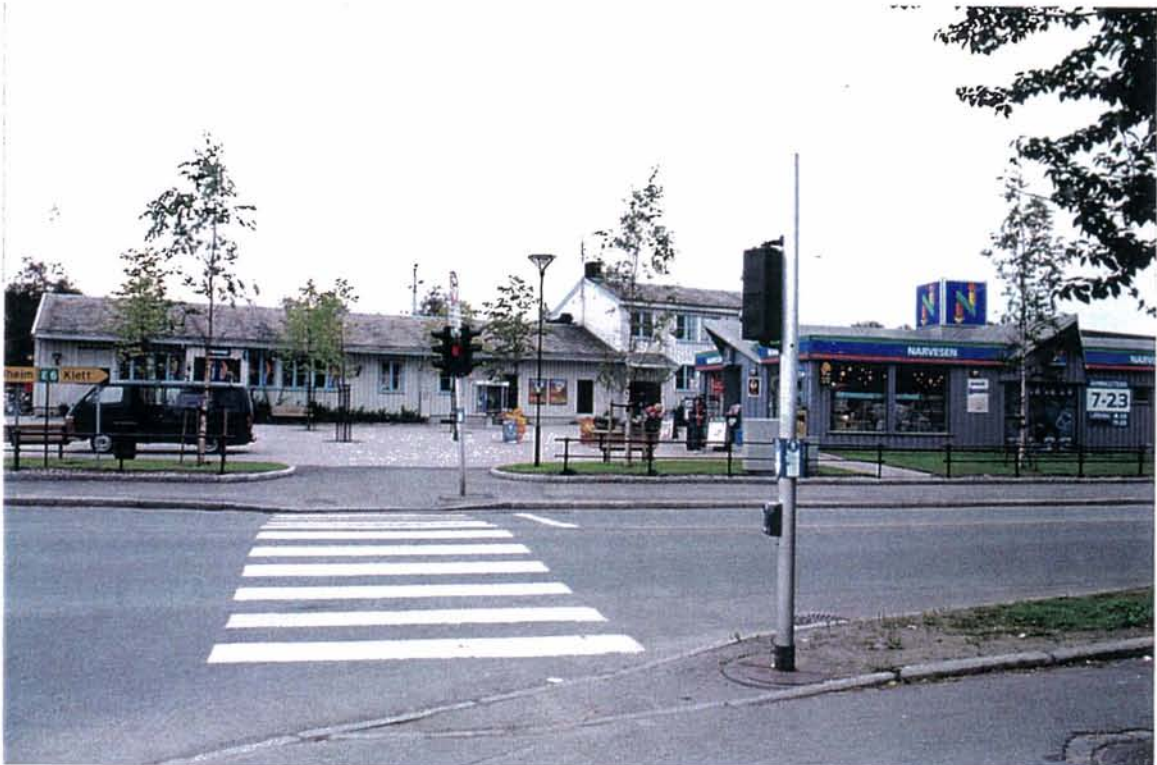
Et ryddig og meget velordnet stasjonsområde. Både bygg og utearealer nylig utbedret og oppgradert.

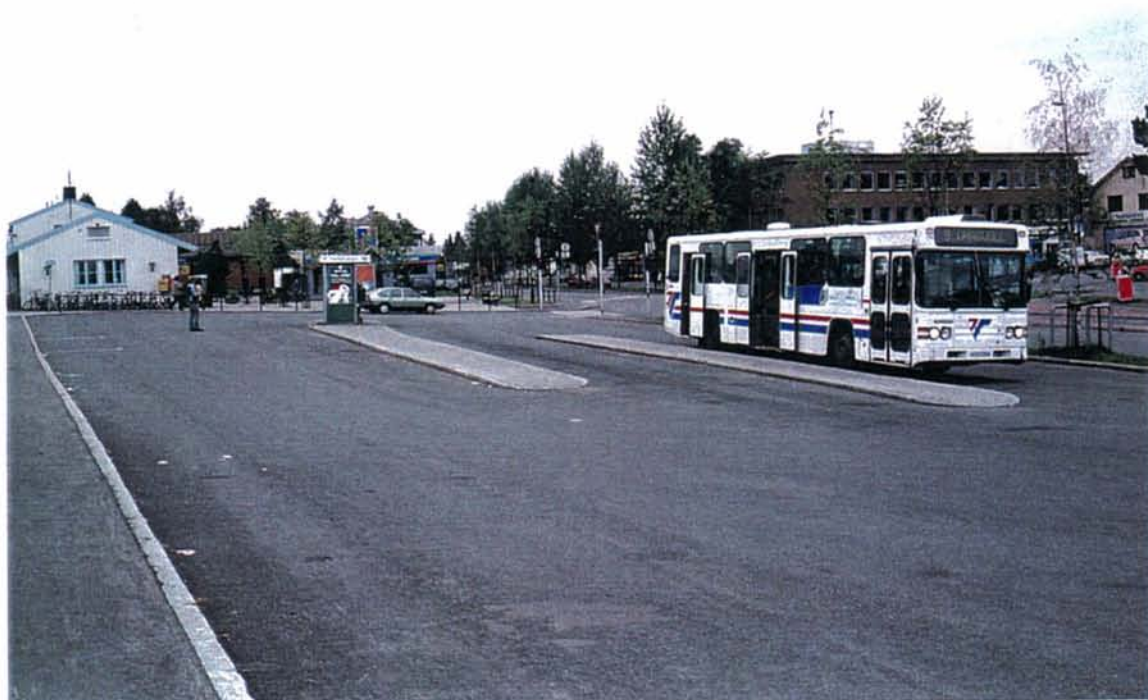
Et stort kampanjeskilt ute på atkomstplassen, og en skjev trafikklysstolpe er små negative detaljer i et ellers godt stasjonsmiljø.

Parkeringsplassene er merket og godt skiltet. Det er gratis å parkere og det er ikke fullt ved befaringsstidpunktet.

Bybusser fra Trondheims trafikkselskap stiller opp på den andre siden av stasjonsbygningen. Mere sentralt ligger taxiholdeplass. En klar funksjonsdeling i adskilte atkomstsoner langs veien gir fotgjengere den beste plassen i front av bygningen.

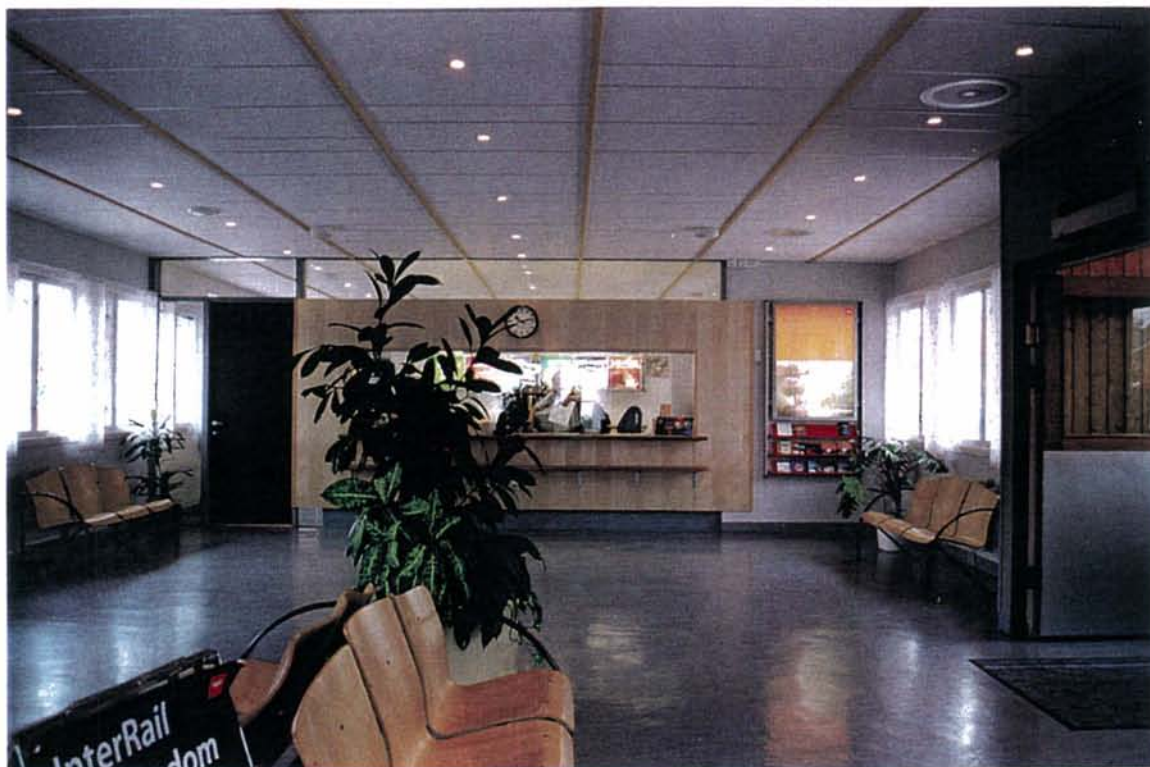
Venterommets åpningstider fremgår av tekst på inngangsdøren. Stasjonen er prøvested for sisteleddprosjektet der markedsføring av togreiser skjer i selve salgssituasjonen. Stasjonen og særlig venterommet gir en god ramme for løsningene som her er valgt.

Innvendig er det foretatt noen endringer av planløsning med nytt billettsalg, venterom og toaletter. Løsningen er åpen og materialbruken smakfull. Begge toaletter er tilpasset rullestol. Det er kun trinnfri atkomst til venterommet via plattformensiden. Alle publikumsarealer er imidlertid på ett plan.

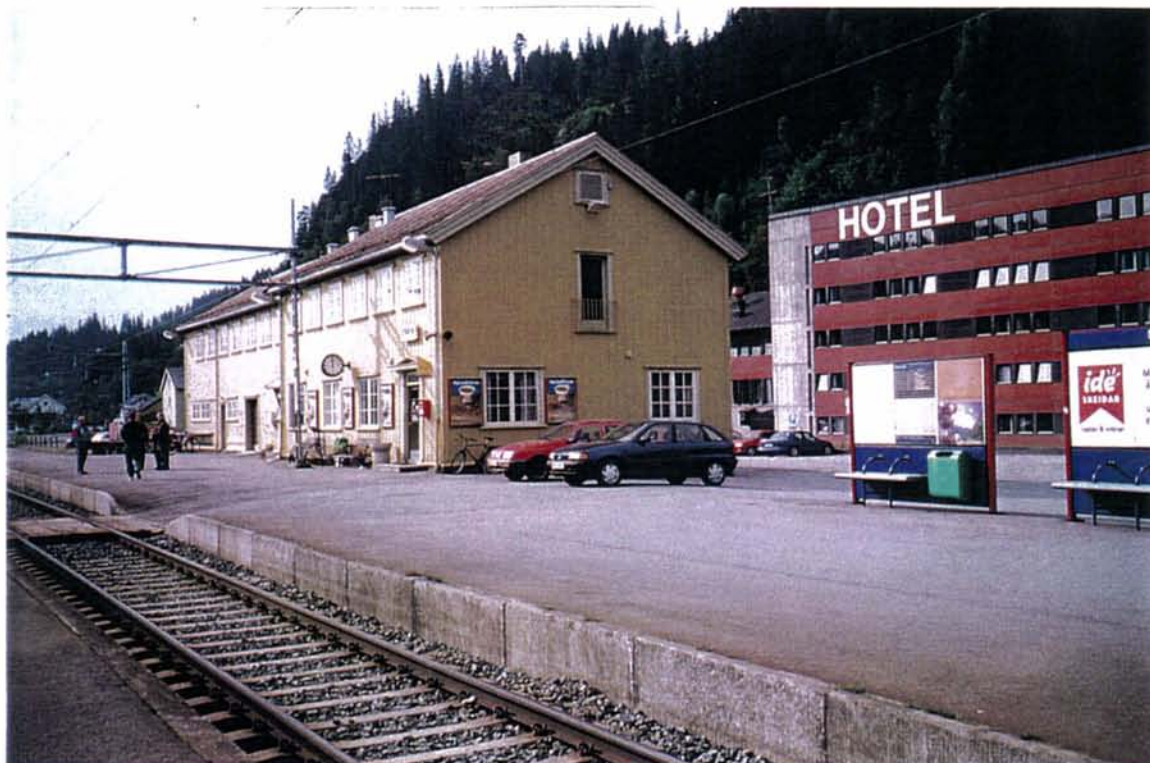
Overordnet inntrykk
Stasjonsbygning og nære
trafikkarealer trenger istandsetting.
Arealene ligger godt til rette for
utbedring.

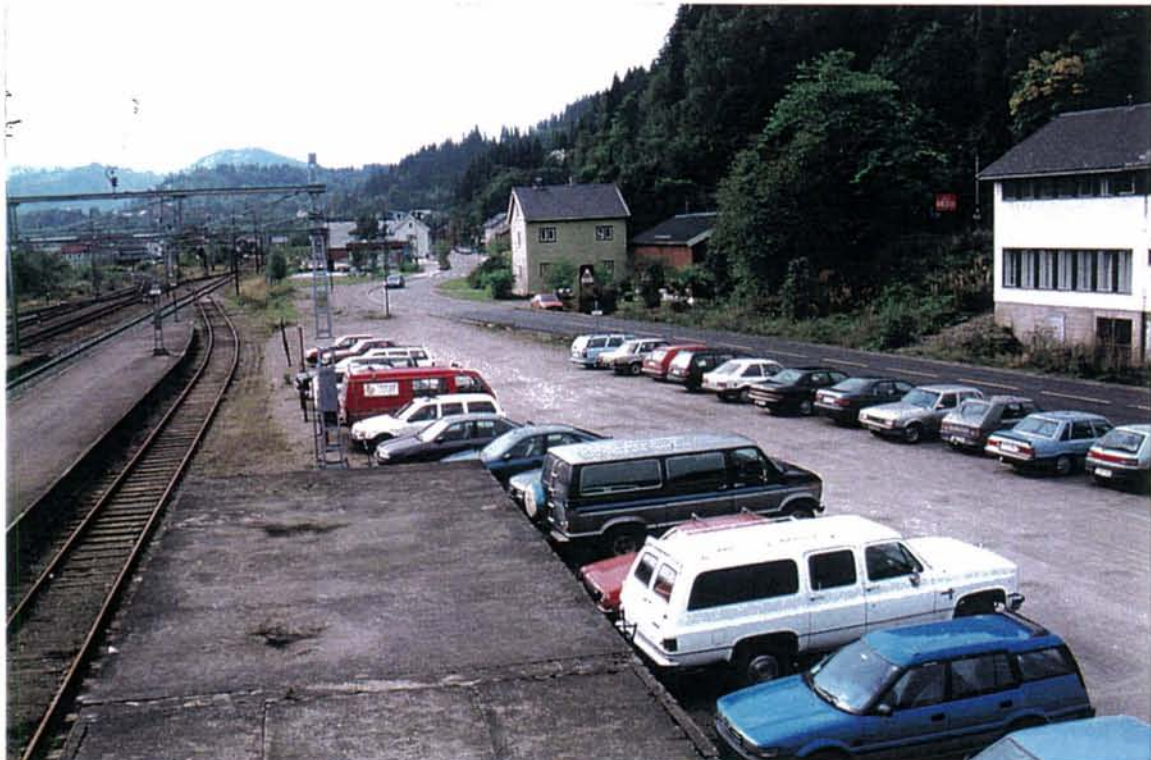
Nord for stasjonsbygningen er det en stasjonspark. Plen og annen vegetasjon er pleiet. Her er også flaggstang og benker. Parken fremstår som et fint tilskudd i de ellers litt grå omgivelser.

Selv om parkering foregår på en gruset plass, og kunne vært bedre organisert, er det lett å finne bilplass. Noe udisiplinert parkering forekommer derimot. Et nytt uteanlegg er planlagt. I planene har parkering fått en for dominerende plass mot sentrum.
