Stasjonsregistrering

Nytt fjerntogkonsept

Nytt fjerntogkonsept - Sørlandsbanen

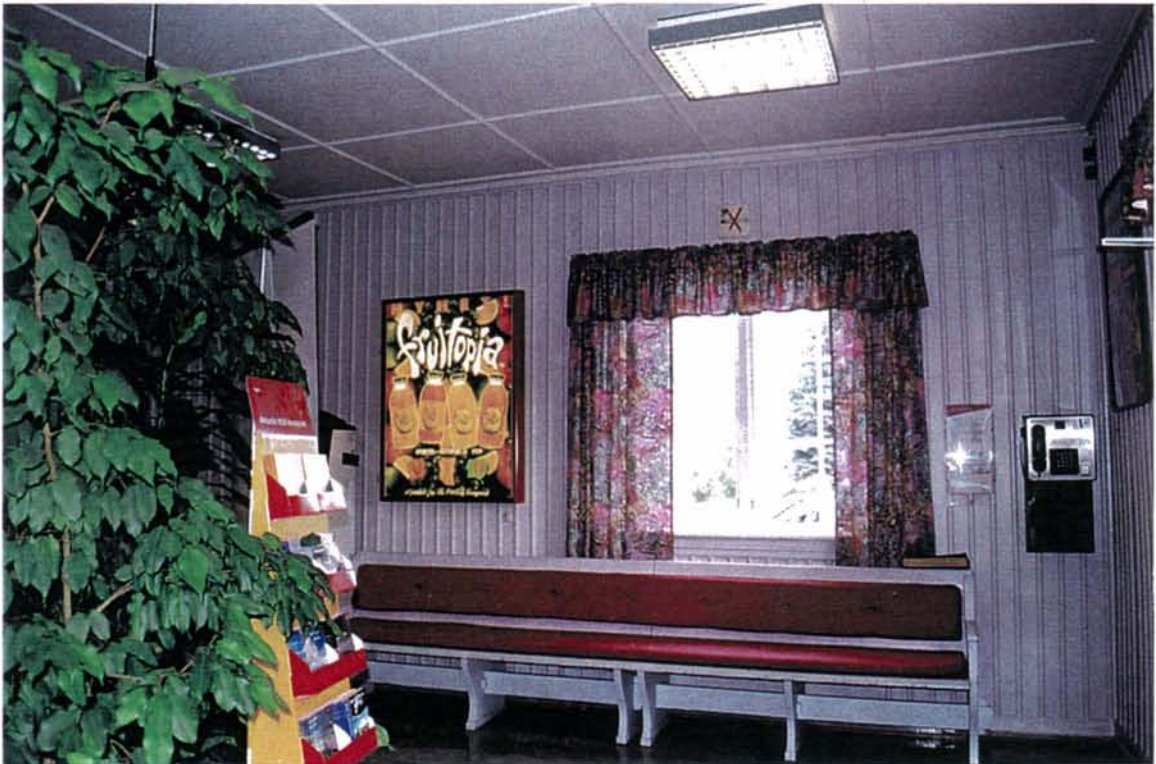
Bygningen skjemmes av dårlig vedlikehold av fasade, reklameplakater og en del ukorrekt skilting. Taket er uten synlige skader og nedløpsrør er nye.

Bygningen er ikke fullt utnyttet og det er dermed enkelte ledige lokaler. Det er utarbeidet et forslag til innvendig ominnredning. TXP har fortsatt behov for plass, så planene er foreløpig ikke gjennomførbare.

Billettsalg og venterom er åpent, interiøret er velholdt, men diverse markedsføringsmateriell fra NSB og andre virker noe påtrengende.

- Forlengelse av "miljøgate" til områdene rundt stasjonen.
- Opparbeidelse av parkeringsanlegg og buss stoppested i forbindelse med ny utendørsplan. Parkeringsplass bør opparbeides. Beste beliggenhet er på nordside av stasjon.

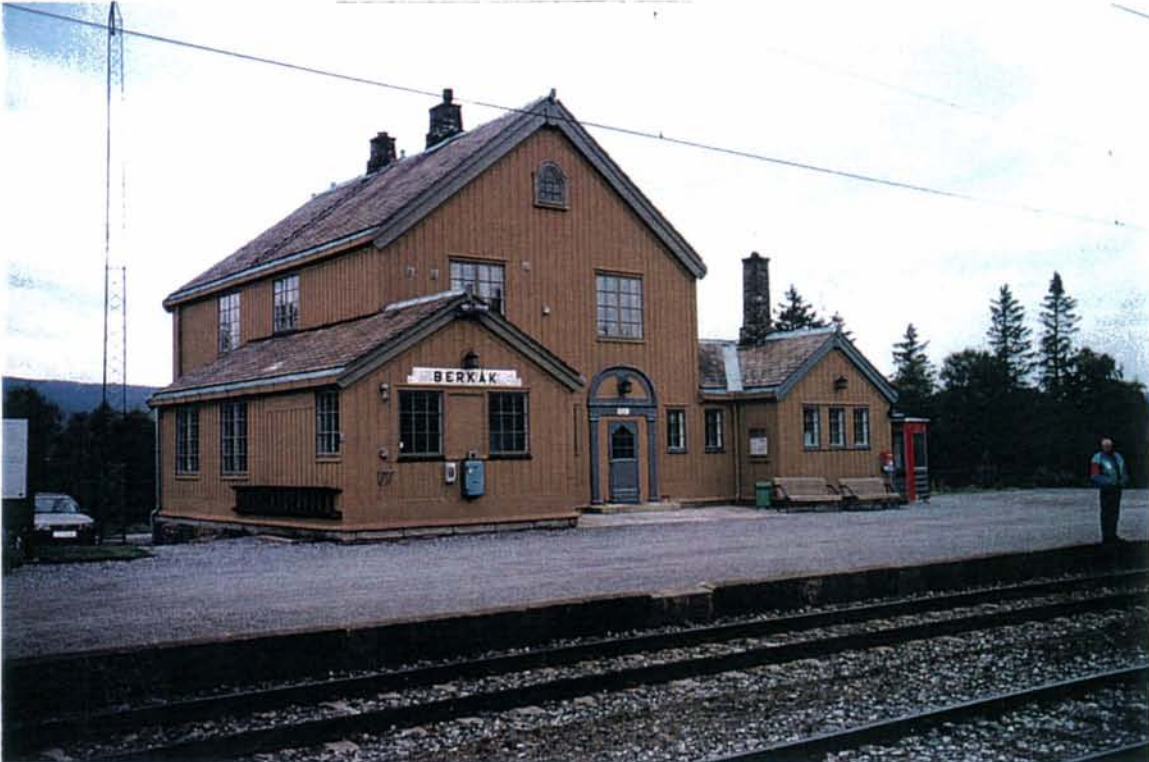
Berkåk stasjon

Stasjonen ligger på en stor gruslagt plass. Stasjonsbygningen ligger monumentalt på en høyde og er omgitt av vakker natur uten forstyrrende veitrafikk.

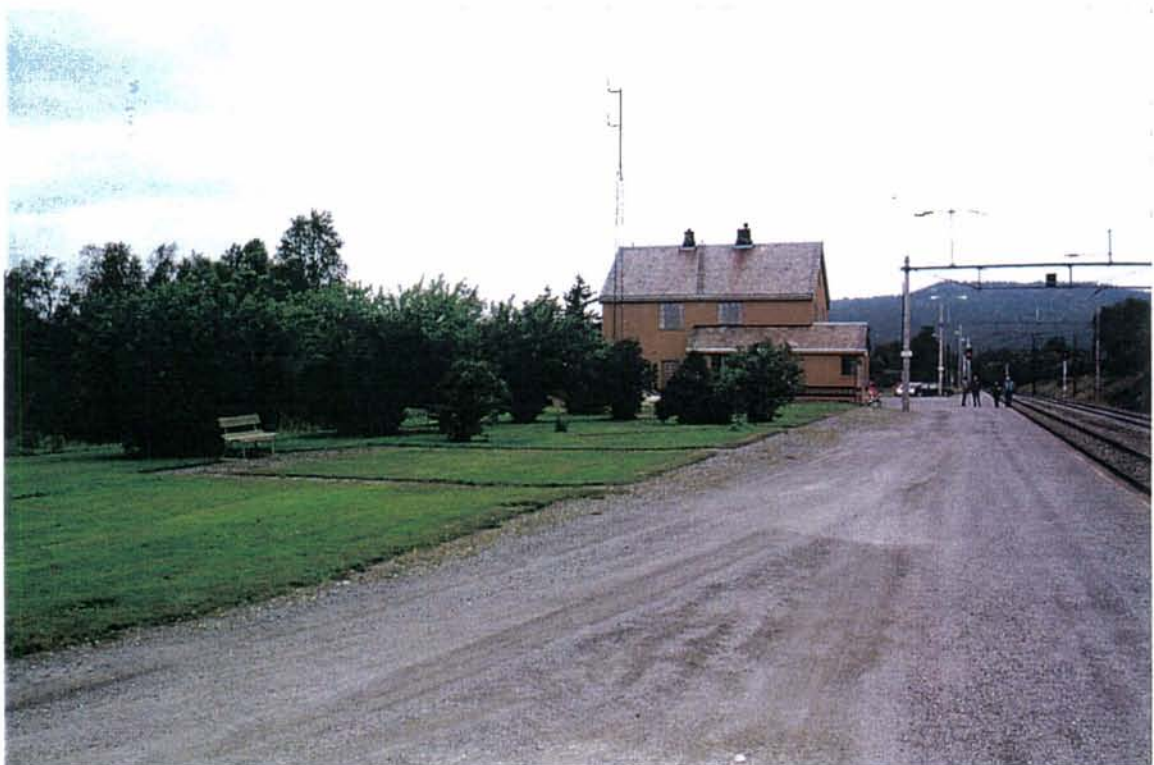
Stasjonens hovedplattform er 0,35 m høy.

etablere store flater til parkering. Av hensyn til sikkerhet og den trafikk med bil og buss som faktisk forekommer, er et bedre parkeringsanlegg likevel ønskelig.

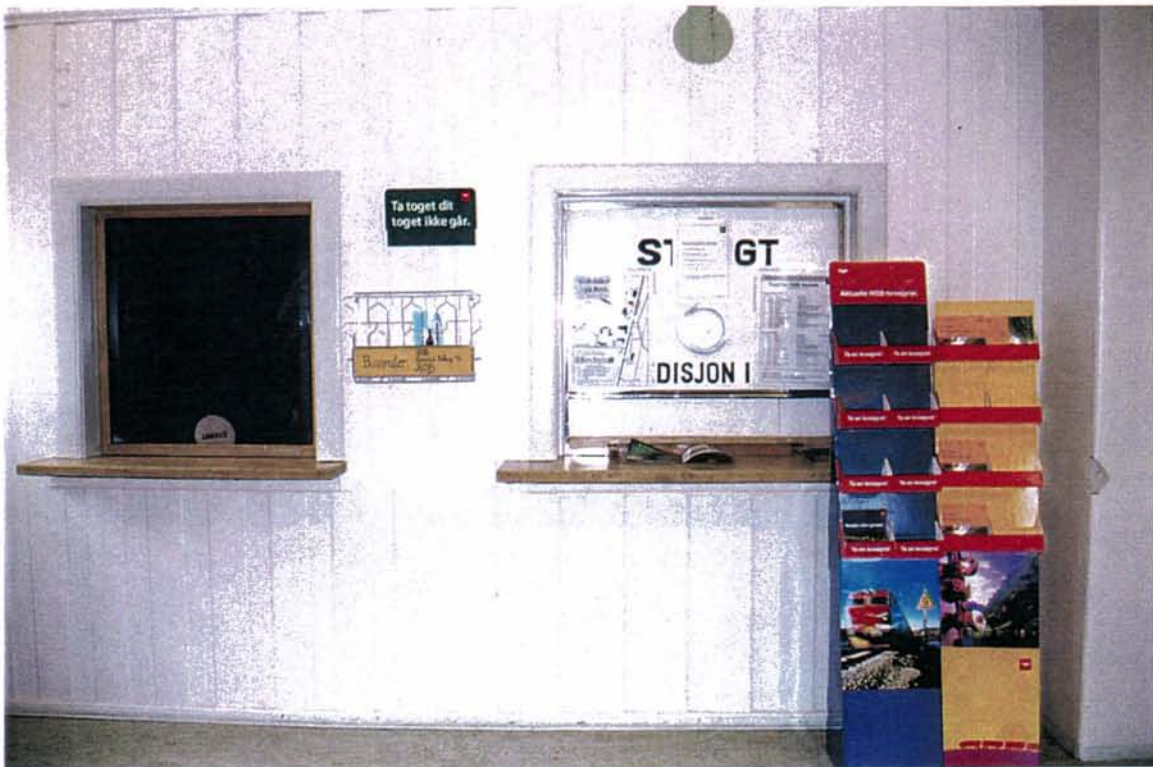
Godshus er omgjort til garasje og er malt i samme farge som stasjonsbygget.

i en rød farge, dagens farge er en noe mørk oker.

Det er ikke trinnfri atkomst til venterommet. Toalettene er ikke tilpasset rullestolsbrukere. Skranken som ikke er i funksjon bør lukkes på en måte som tar hensyn til interiøret.

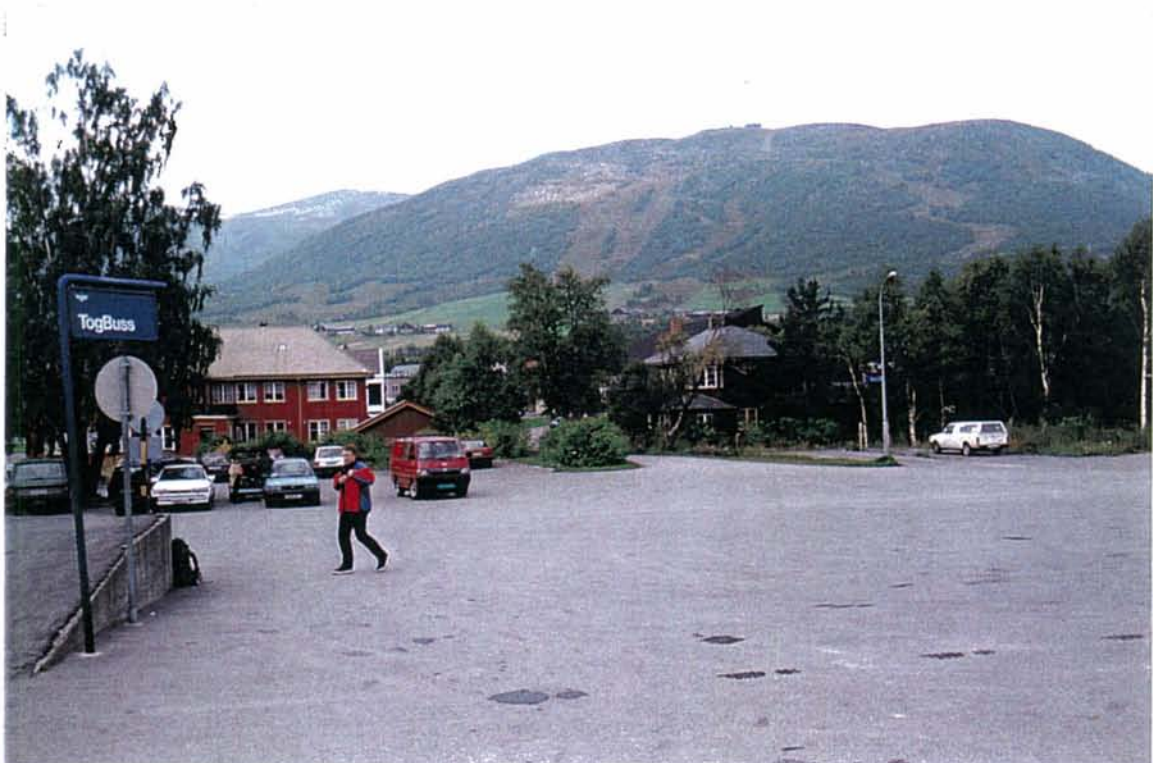
Taxiholdeplassen befinner seg ca. 400 m fra stasjon slik at taxi må bestilles.

All parkering er gratis og det er lett å finne parkeringsplass. Det etterlyses motorvarmere. Oppmerkingen er dårlig og det er tendenser til udisiplinert bilparkering for nær plattform.

Areal mot plattform benyttes av busser. Det kan være 2 – 3 busser samtidig på plassen. Bussene parkerer på hovedplattform på tross av at JBV har bedt om at de parkerer annet sted.

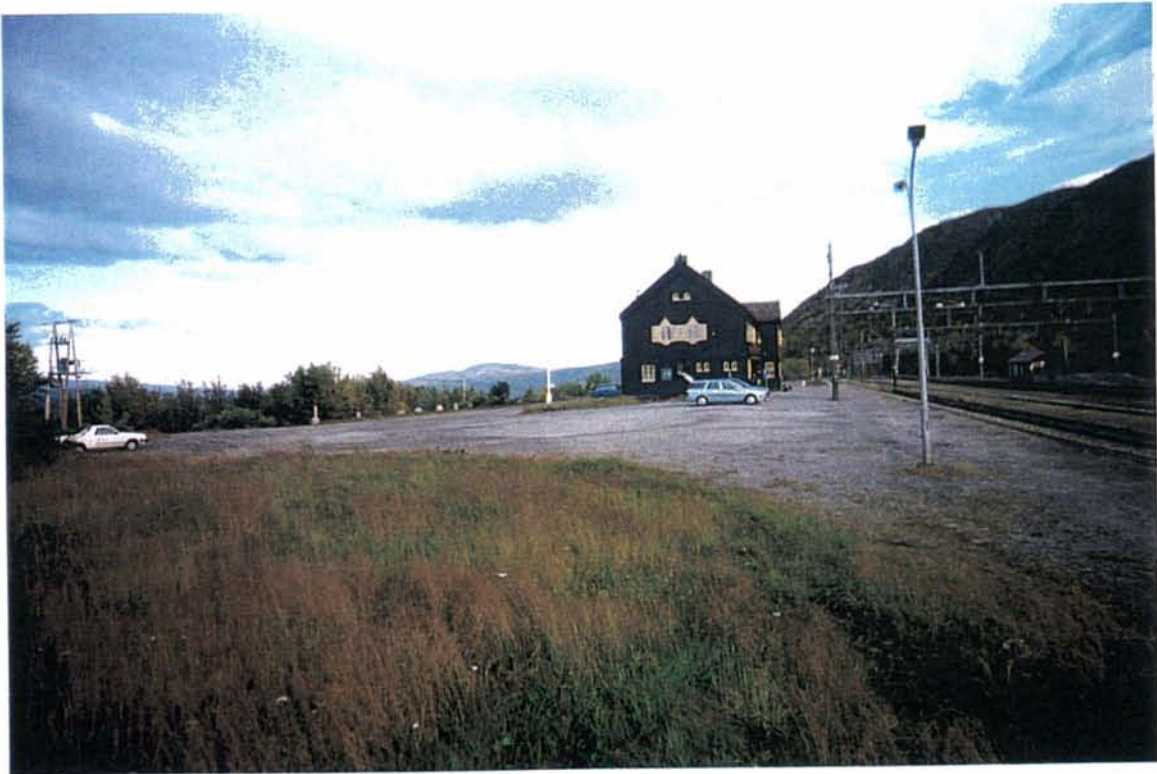
Hjerkin stasjon

Praktfulle stasjonsbygninger i
storslått norsk fjellnatur! Hva mer
er det å si; annet enn å glede seg og
å være takknemlig for fedrenes bruk
av samtidens beste arkitekter.
Arealene rundt stasjonen burde
hatt en kvalitetshevning tilsvarende
bygningenes kvalitet og status.

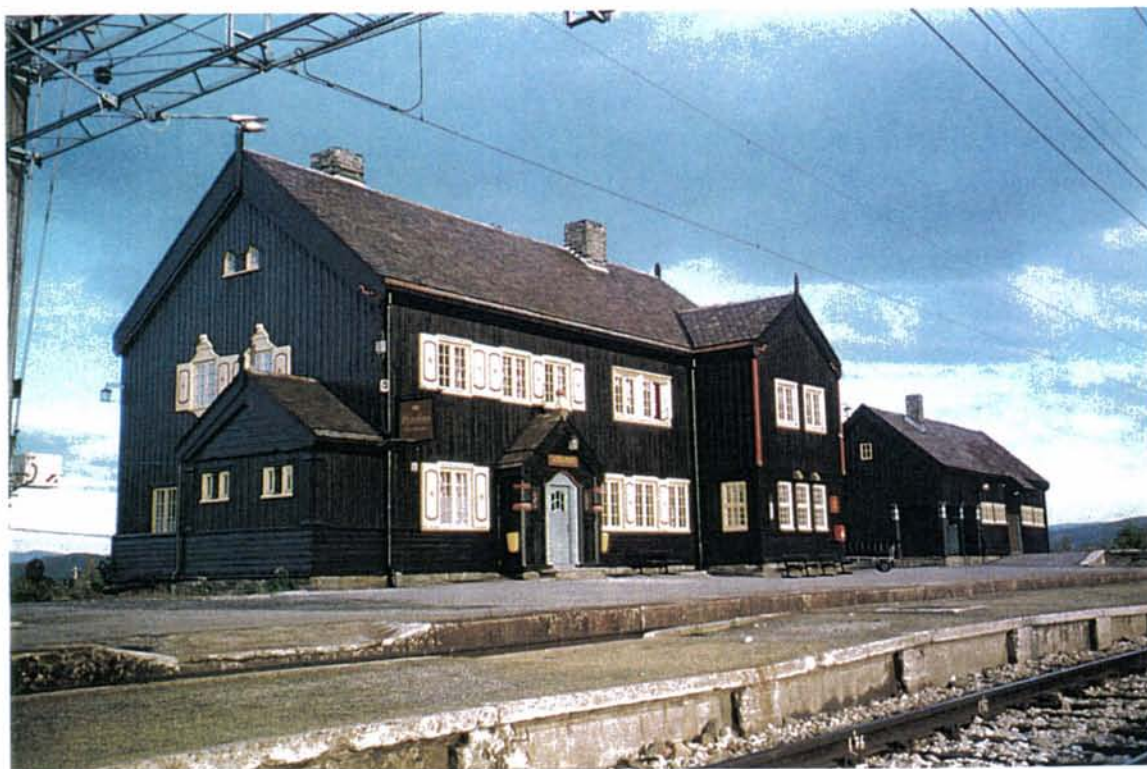
Plattformen er belyst fra åk og fra

tradisjonelle veiarmaturmaster. Med tanke på stedets karakter og bygningenes verdi bør en søke å redusere antallet kjøreledningsmaster og åk. Ved sporsanering er det antagelig mulig å oppnå en slik reduksjon.

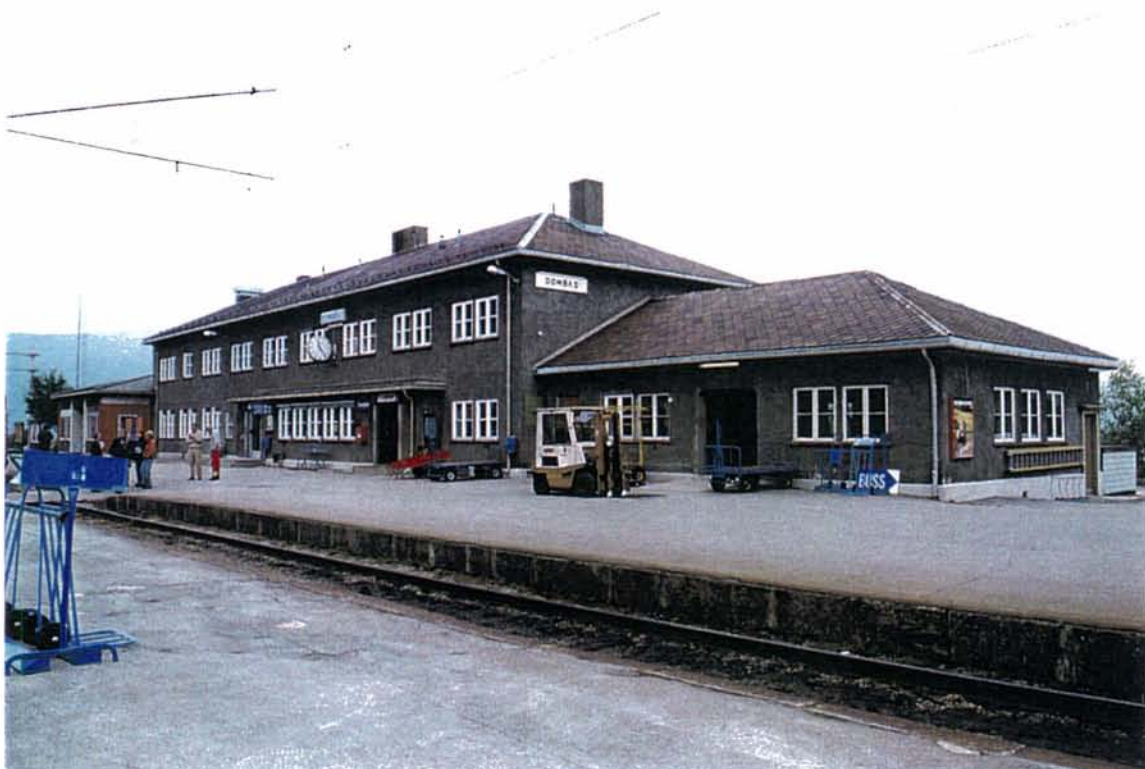
Det er to typer benker langs stasjonsbygning og på mellomplattform. Stasjonen har ingen park eller oppholdsareal bortsett fra en plen på sydsiden. Også her er området i hovedsak planert med grus og asfalt.

Både spor 1 og 2 er i bruk i og med kryssing Dovrebanen/Raumabanen. Det er planovergang til spor 2. Det er behov for at et spor til blir tilknyttet plattform.

Hoved- og mellomplattform har høyde 0,35 m.

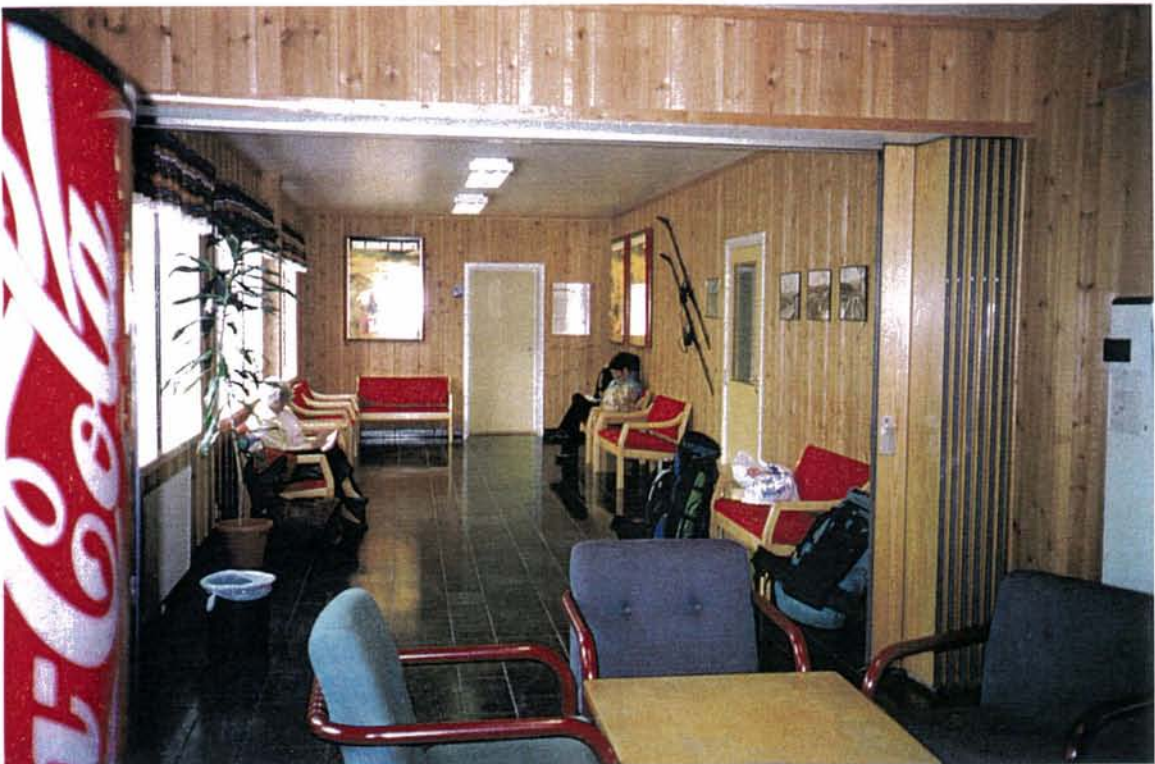
Atkomst venterom via liten rampe. Den elektriske døråpneren er i ustand. Toalettene er tilpasset

inntrykk. Reklameskilt på vegger reduserer også inntrykket av bygningen.

Interiøret er ombygget i de senere år. Også her er reklamerammer det mest fremtredende interiørelementet. Veggpaneler i heltre og gulv belagt med Ottaskifer, gir dette rommet likevel et trivelig preg. Møblementet er slitt og bør skiftes ut.

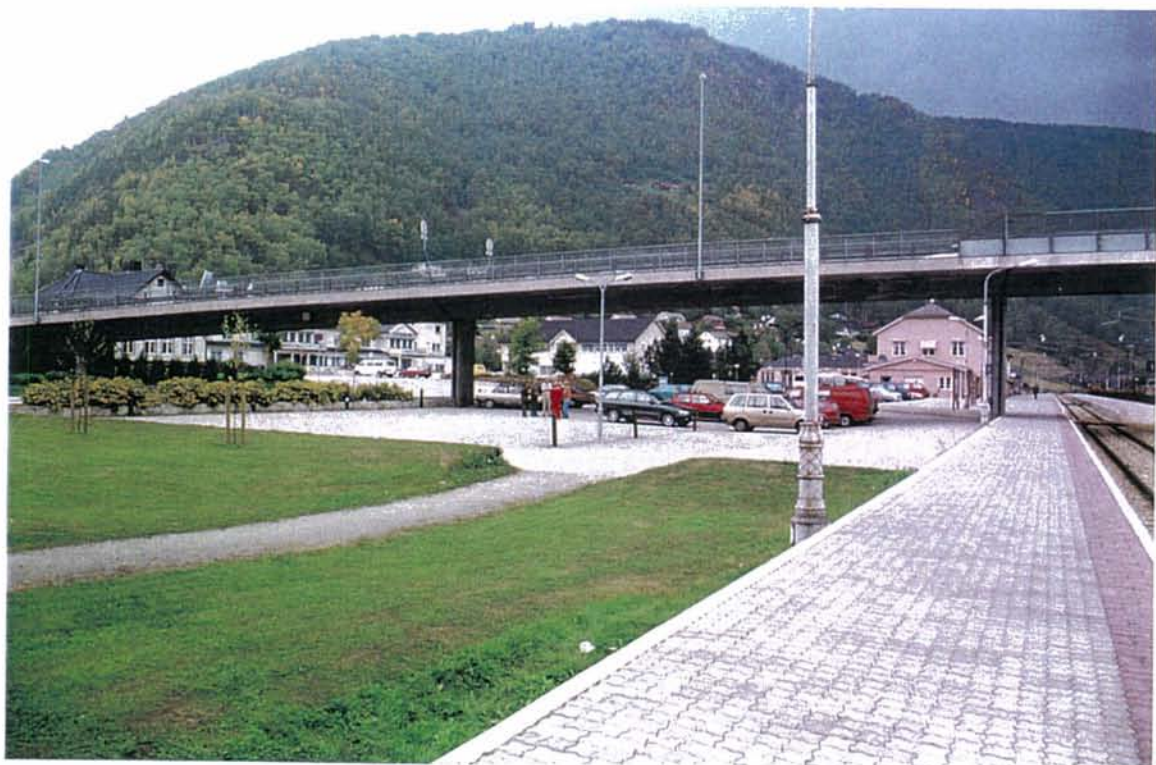
Både hovedplattform og mellomplattform ble hevet og fikk betongstendekke i forbindelse med skysstasjonsprosjektet i 1990. Dette gjør at en kant nå markerer skillet mellom parkering og plattform og hindrer derved at biler parkeres for langt frem. Samtidig er kanten unødig høy og et hinder for

Parkeringsplassene har motorvarmer. Det er lett å finne ledig plass. Atkomsten fra sentrum for gående skjer gjennom stasjonsparken. Denne ender i en parkeringsplass.

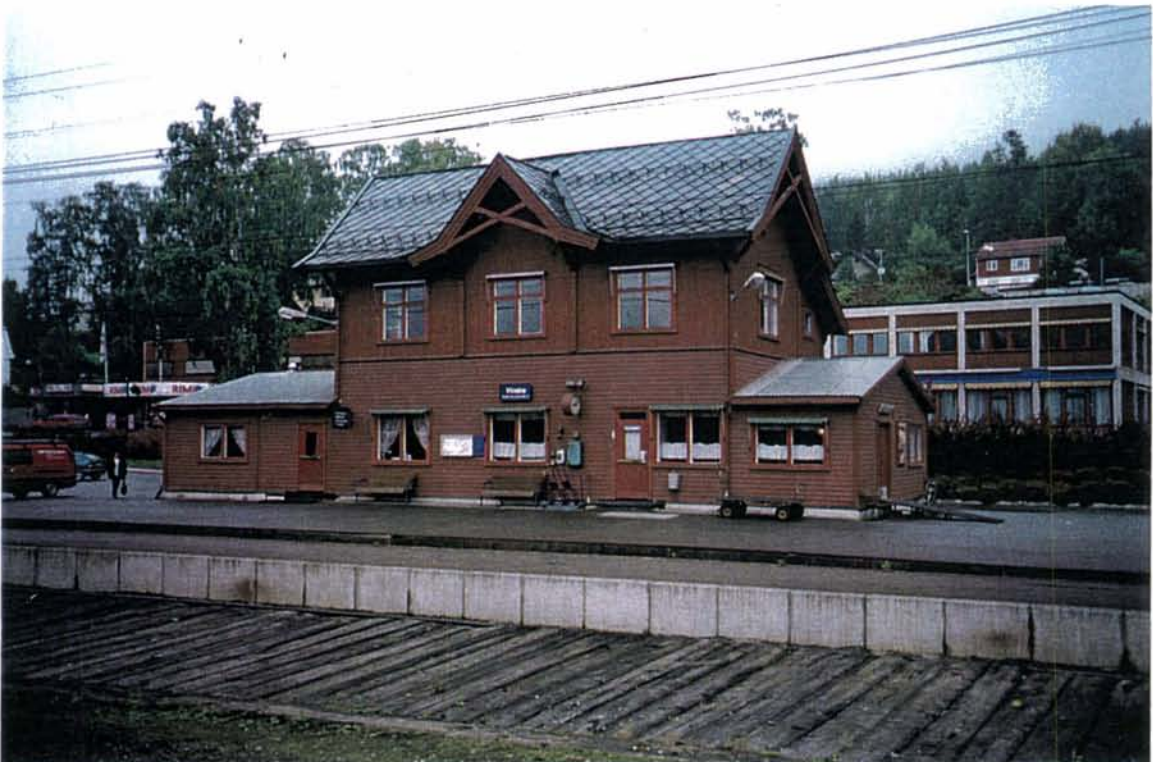
Vinstra stasjon

I hovedsak et ryddig og oversiktlig stasjonsområde. Arealer med beplantning rundt og omkring stasjonen er noe slitt. Container og div. hensatt utstyr på godshussiden reduserer helhetsinntrykket.

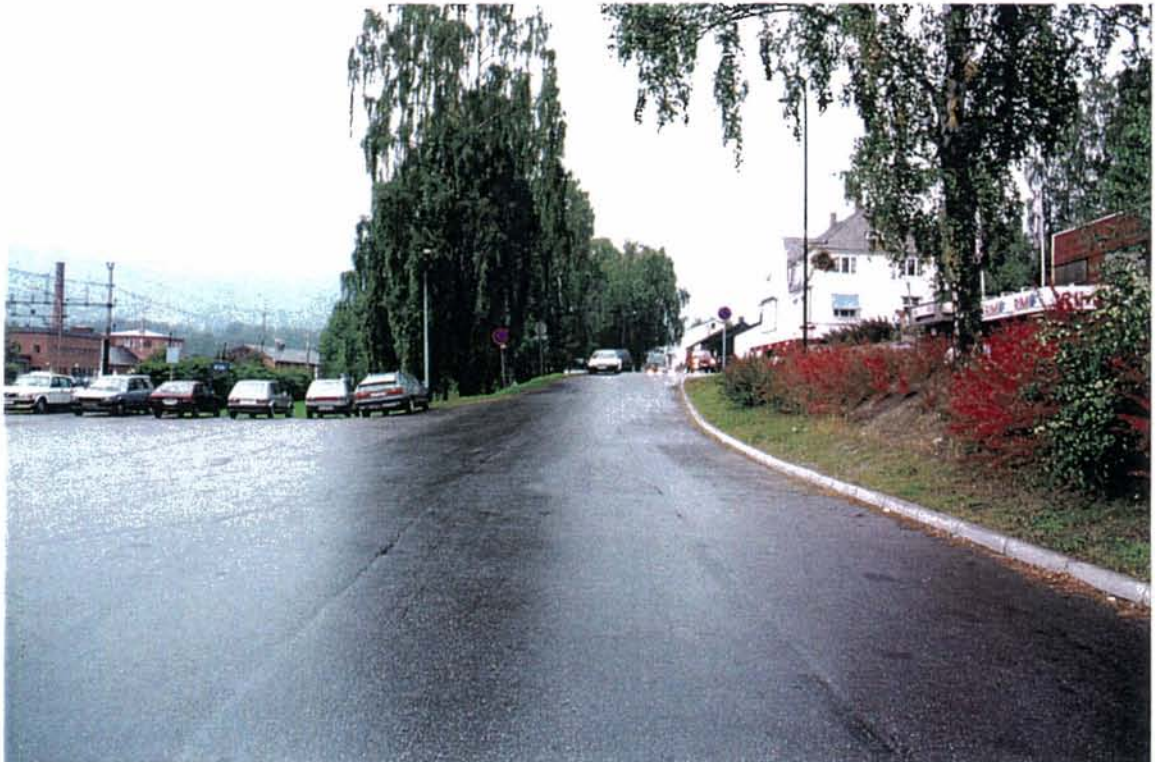
Den gamle stasjonsparken er bevart som grøntareal med store trær. Parkeringsplassene skiller denne fra stasjonsområdet. Parken burde bli en mere aktiv del av stasjonen og kunne med fordel forbindes bedre med plattformområdet. Hovedplattform er lav Ca. 0,35 m. Mellomplattform er 0.57 m.

stasjonsbygningen og hovedplattformen er asfaltert.

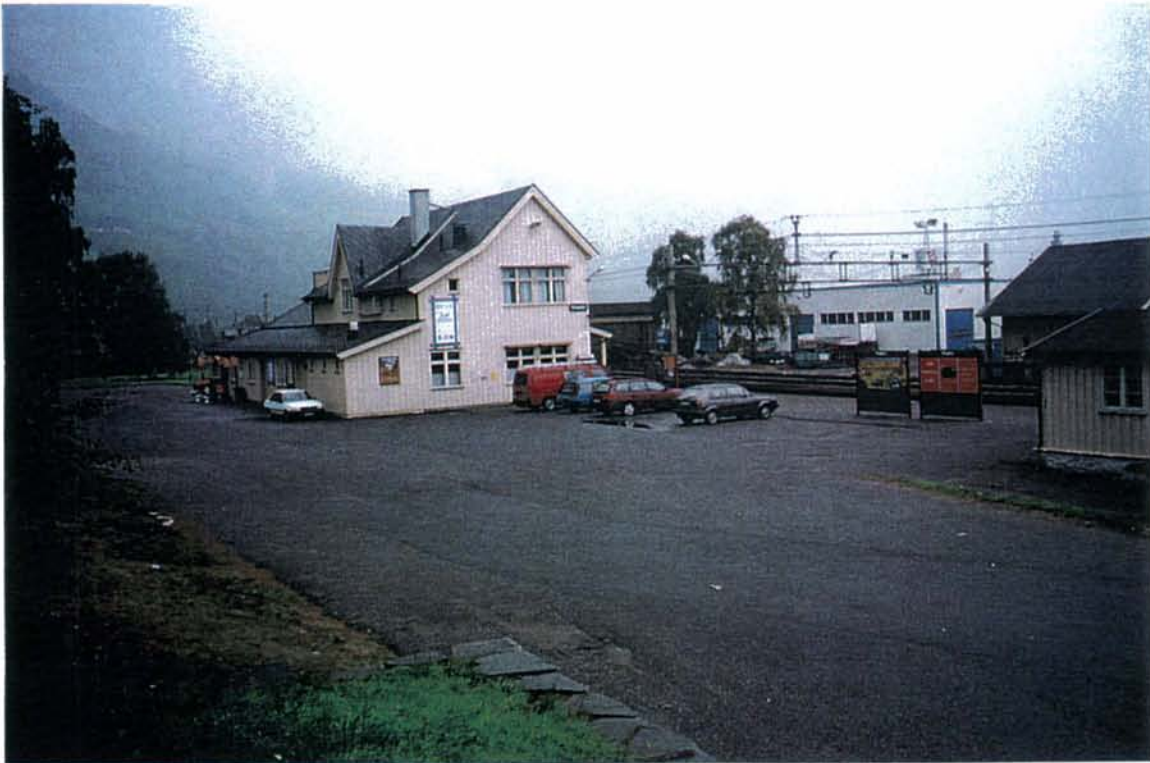
En stor asfaltert plass dominerer rundt stasjons- bygningen. På motsatt side er det en opplagsplass for tømmer. Området har også en del avfall.

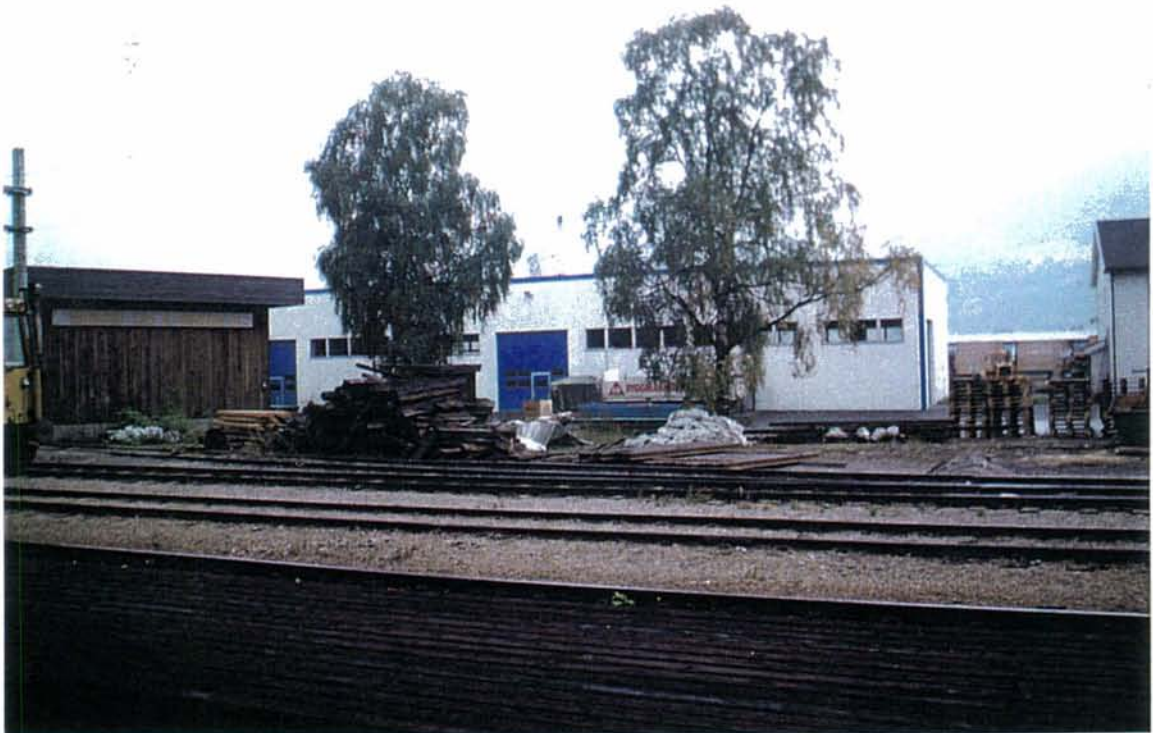
plattformområdet. Her er det store trær på en plen, men ellers ikke lagt tilrette for opphold. Store flater rundt stasjonsbygningen er asfaltert. Det er noe dårlig avgrensning mellom sporareal og øvrige flater. Trafikk og parkering er ikke regulert med merker eller skilt. Områdene er ikke bruksinndelt og kan derfor virke noe utflytende. Mulighetene for gode løsninger er imidlertid tilstede.

I planer for stasjonen er det beskrevet et nytt parkeringsanlegg for 46 biler samt buss og taxiplasser.

Mellom- og hovedplattform er ca. 0,35 m høye. Mellomplattformen er i tre og svært smal.

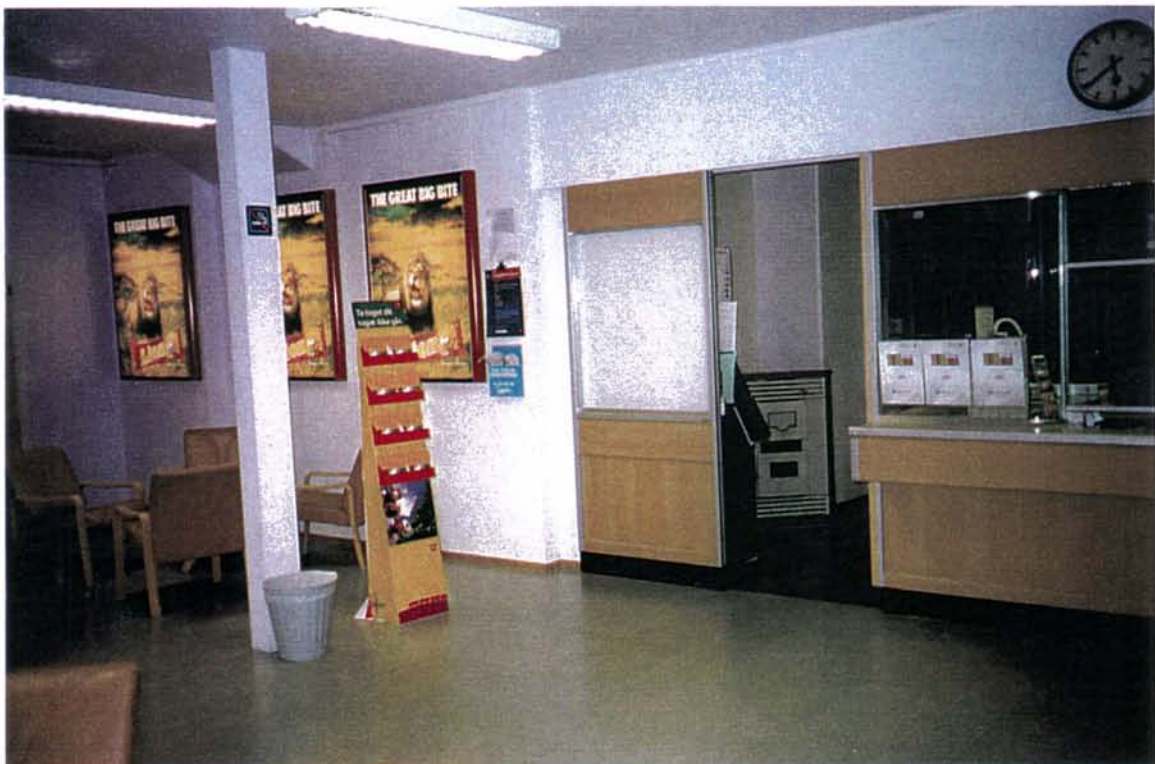
Bygningen er i god teknisk stand. Opprydningen av reklameplakater og et fargevalg som markerer bygningsdelene bedre, vil gi stasjonen et fint løft.

inngang. Cafedriften står dermed i noen kontrast til stasjonens stengte billettsalg. Det er imidlertid planlagt en bygningsmessig endring som vil åpne mellom cafe og stasjonens venterom. Det er et ønske fra Persontrafikk at bygdens turist- informasjonskontor skal flytte til stasjonen og overta billettsalget for NSB BA. Det er også planer om å leie ut deler av bygget til Taxi og Peer Gynt Tour.

- Sanere reklameplakater på fasade.
- Ombygging av venterom og nytt toalettanlegg er forestående.
- Male stasjonshusene med noe mer variert fargevalg.

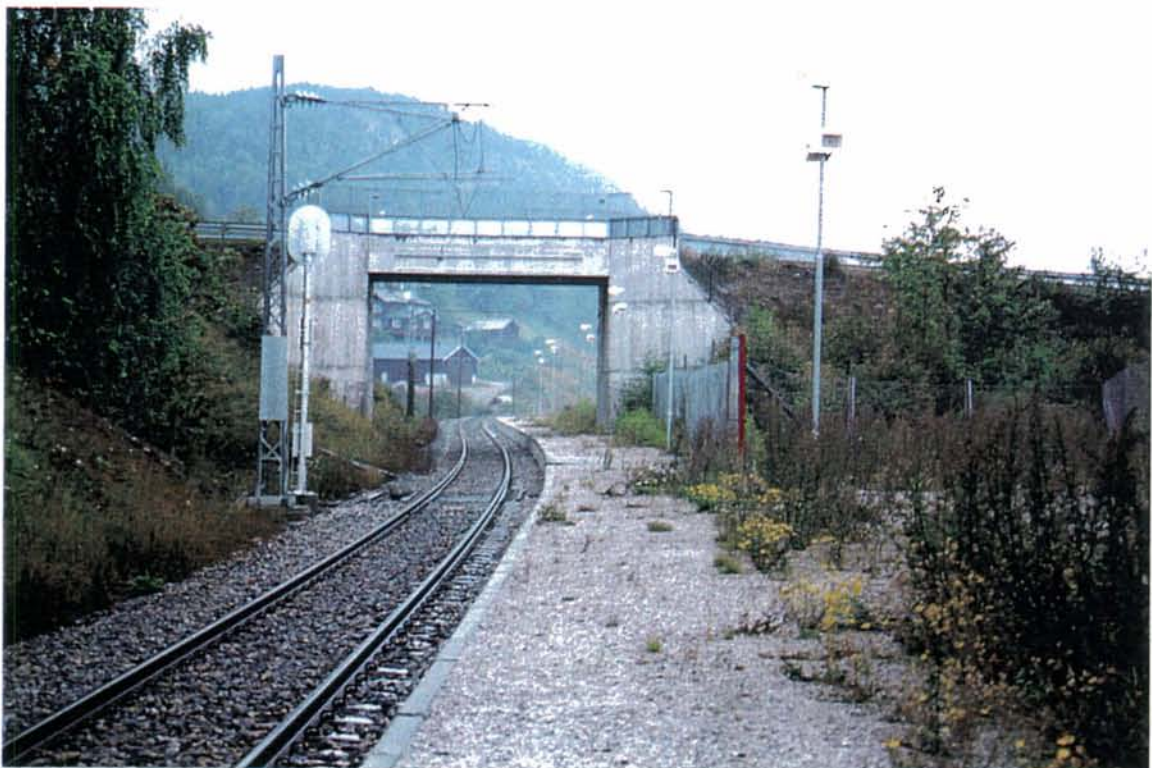
Veiatkomsten fra hovedvei er forholdsvis lang og det er en fordel å være lokalkjent selv om det er merket til Kvitfjell fra E 6. Det er parkeringsanlegg ca. 200m fra holdeplassen.

En nokså trang gruset plattform som ikke har stor plass for kunder. Det omkringliggende terreng utgjør ikke det beste oppholdsareal, men man befinner seg jo i alpinløypa. Det er montert en serie reklamestativer på plattform, enkelte av disse er ikke utnyttet og bør fjernes.

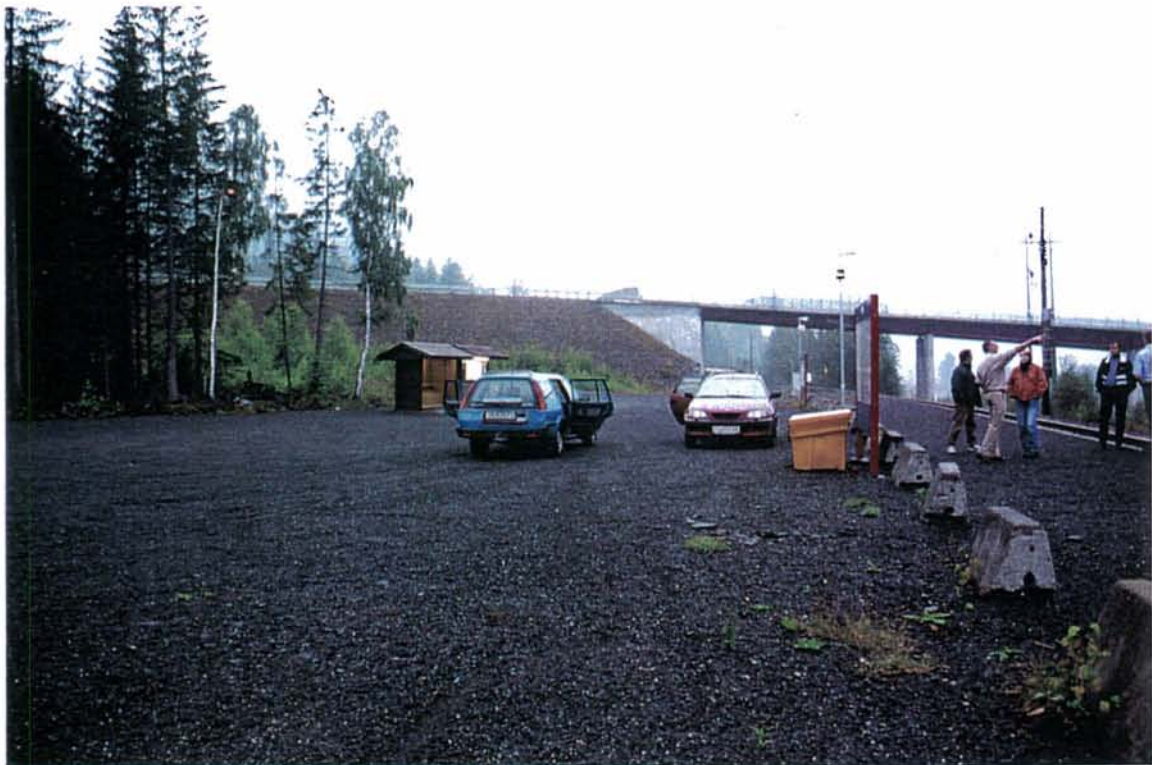
En gruset sidevei fra hovedvei fører ned til holdeplassen. Det er noe mangelfull skilting.

Holdeplassen har ingen benker, kun leskur og et infoskilt samt telefonapparat. Det er montert en serie reklamestativer langs plattform. Enkelte av disse er ikke utnyttet og bør fjernes. Rutetabell finnes. Store betongsten skiller trafikkplassen fra plattform.

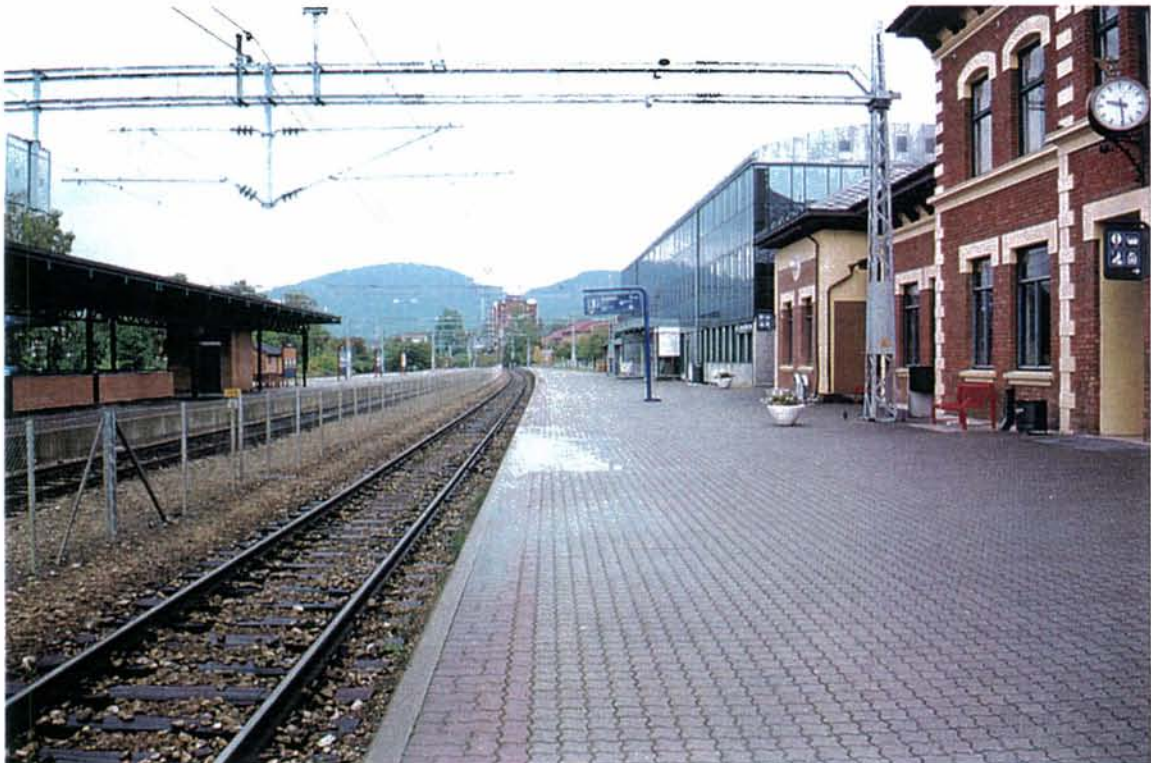
Den store forplassen har benker og noe vegetasjon. Benkene er en del ødelagt og har ikke tålt vanlig bruk og stedets klima. En del gjerder kunne vært erstattet med hekkplanter for å redusere enstonigheten i de store flatene. Belegget på forplassen har noe setningsskader.

- Utbedre setningsskader på forplass.
- Flytte anviser på hovedplattform.
- Enhetlig design på benker søppelkasser og askebeuger.
- Montere sporanviser på mellomplattform.
- Etablere en sone på hovedplattform ved stasjonsbygning for opphold.
- Rehabilitering av grøntanlegg.

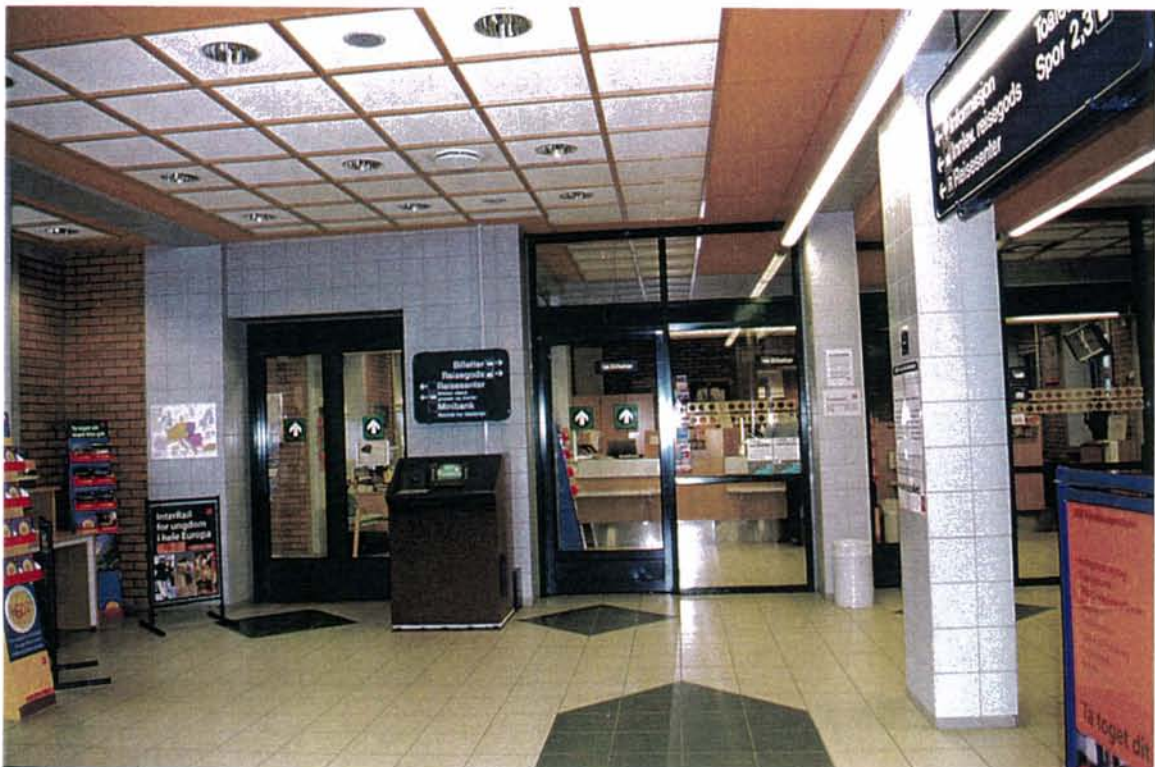
Venterommene er store og har fine materialer, men har ingen stilmessig sammenheng med byggets arkitektur. En del skilt er blitt noe for dominerende og tar oppmerksomhet bort fra den kunstneriske utsmykningen. I hovedsak er stasjonen likevel et godt eksempel på hvordan en bystasjon rent funksjonelt kan utvikles.

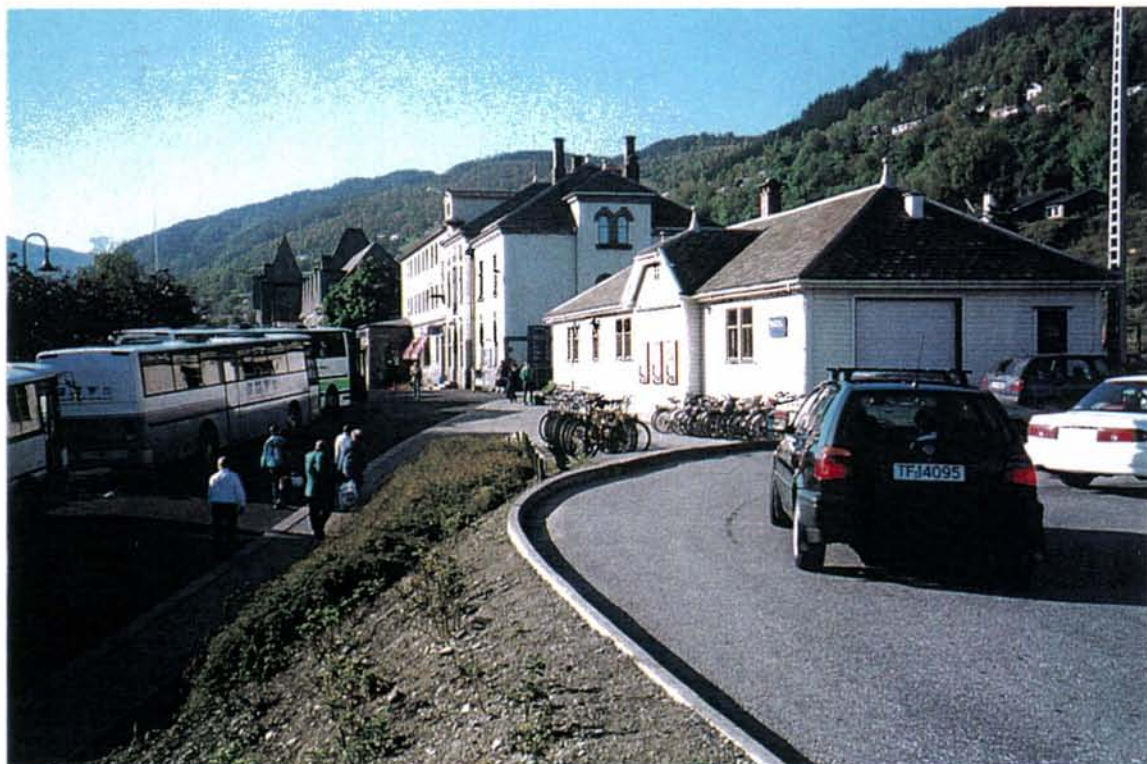
Østenden av hovedplattform er hevet til 0.57 m og har dekke av betongsten. Resten av plattformen og mellomplattformen er av lav utgave. Det er behov for å heve og å forlenge hovedplattformen. Fotgjengerveien fra plattform og ned til hotellet må i så fall legges om. De lengste nattogene går utenfor plattform i dag.

et område som er for trangt. Fremkommelighet for busser kan sies å være noe av et hovedproblem for stasjonen. Arealer til veier tar uforholdvis mye plass ved at stasjonen ligger i en skråning. Situasjonen gir ingen mulighet for kapasitetsutvidelse.

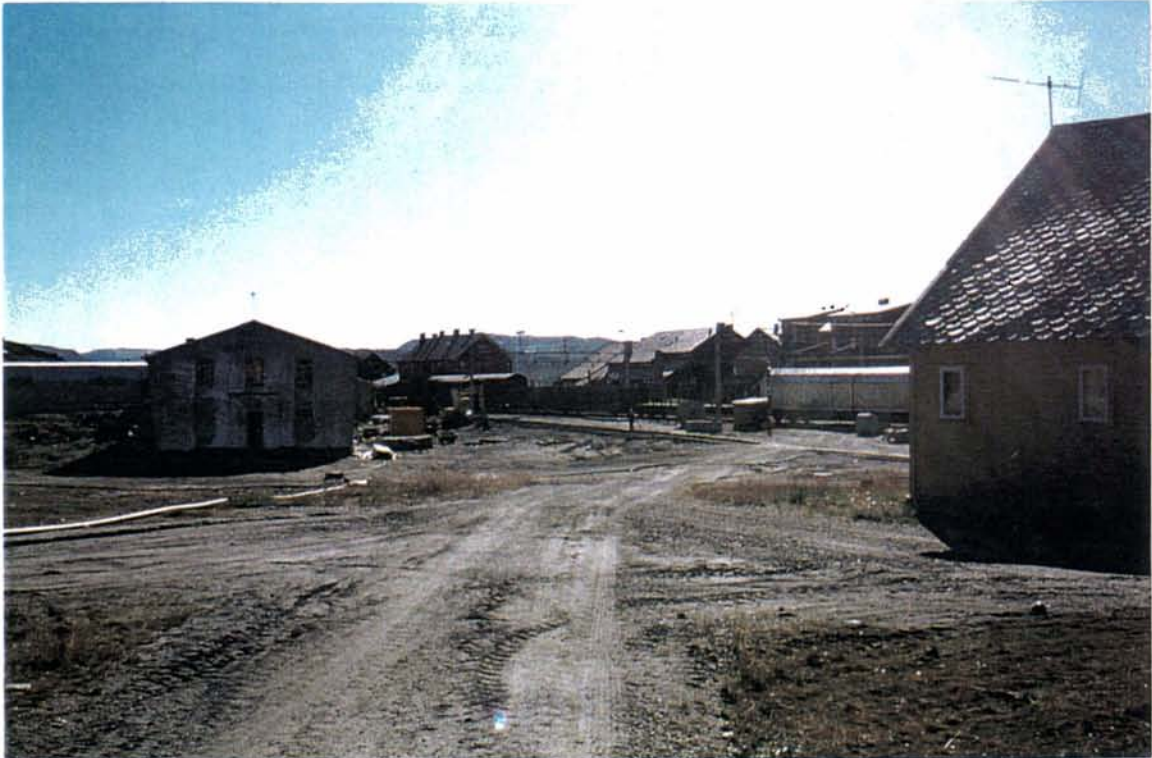
Alle tog på Finse betjenes fra hovedplattform. Denne er lav ca. 0,35 m. Det blir nevnt at det er noen fordeler med lav plattform når det gjelder snemåking. Det er derimot ulemper ved dette både for publikum og når det gjelder løfting av sykler.

Etableringen av nytt Rallarmuseum skjer på motsatt side av hovedplattformen. Økt trafikk over spor kan bli et problem. Her bør det legges tilrette for sikker tilgjengelighet. (Hva med en historisk planovergang med skilt, bom og bjelle.) Museet har 9000 besøkende i løpet av sommeren. På vinteren er det ca 1000 besøkende. Det skal tas imot besøkende til det nye museet i år 2000, men først i 2001 vil det stå fullt ferdig.

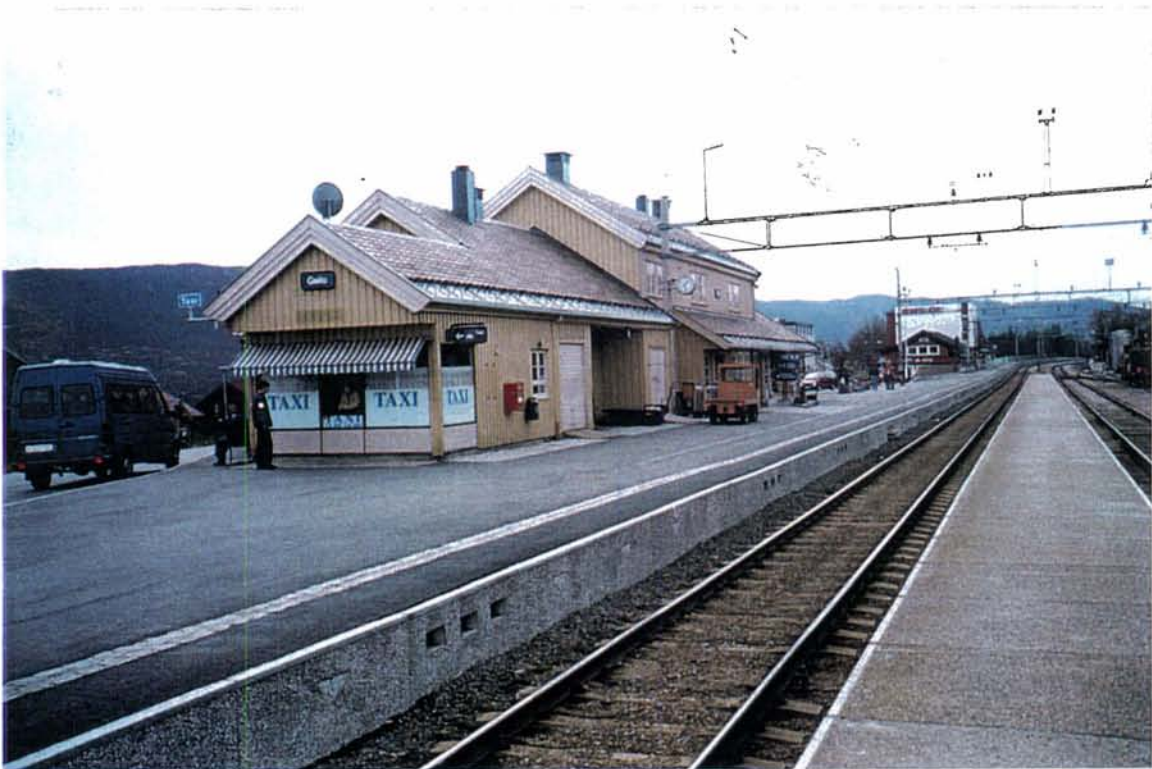
Overordnet inntrykk
Hovedplattform er nylig hevet og gitt nytt belegg. Parkeringsarealet er også utvidet. Stasjonen har betjent drosjeholdeplass som del av stasjonsbygningen. Dårlig vedlikehold av stasjonsbygningen trekker hovedinntrykket ned.

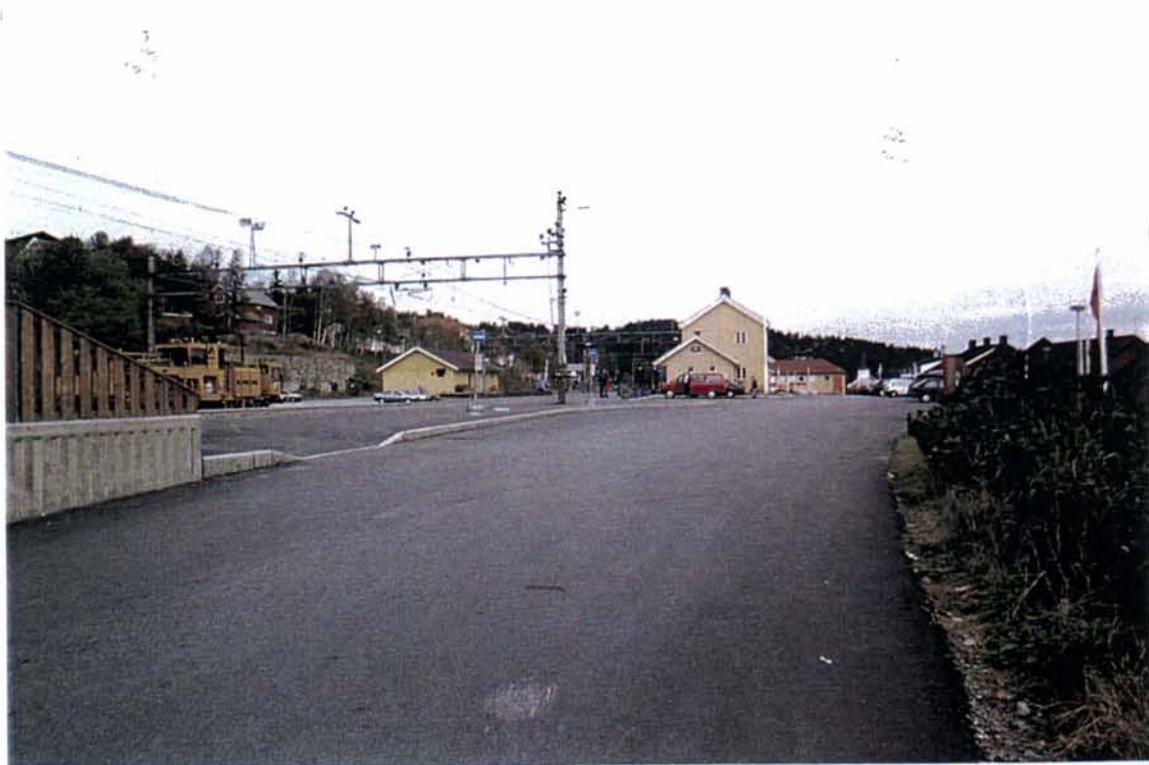
Hele arealet rundt stasjonsbygningen er nylig bygget ut i en sammenhengende flate med parkering, tilkjøringsveier og plattform. Holdeplassen for buss er skilt fra plattform med en lav kantsten, noen blomsterurner og benker. Skråningen ned til sentrumsområdene er beplantet, men dette er ikke utnyttet for å gi stasjonsområdene karakter.

skiftes som del av eventuelt sporomlegging. Ved togkryssing kan det oppstå farlige situasjoner.
