Stasjonsregistrering

Nytt fjerntogkonsept

Nytt fjerntogkonsept - Sørlandsbanen

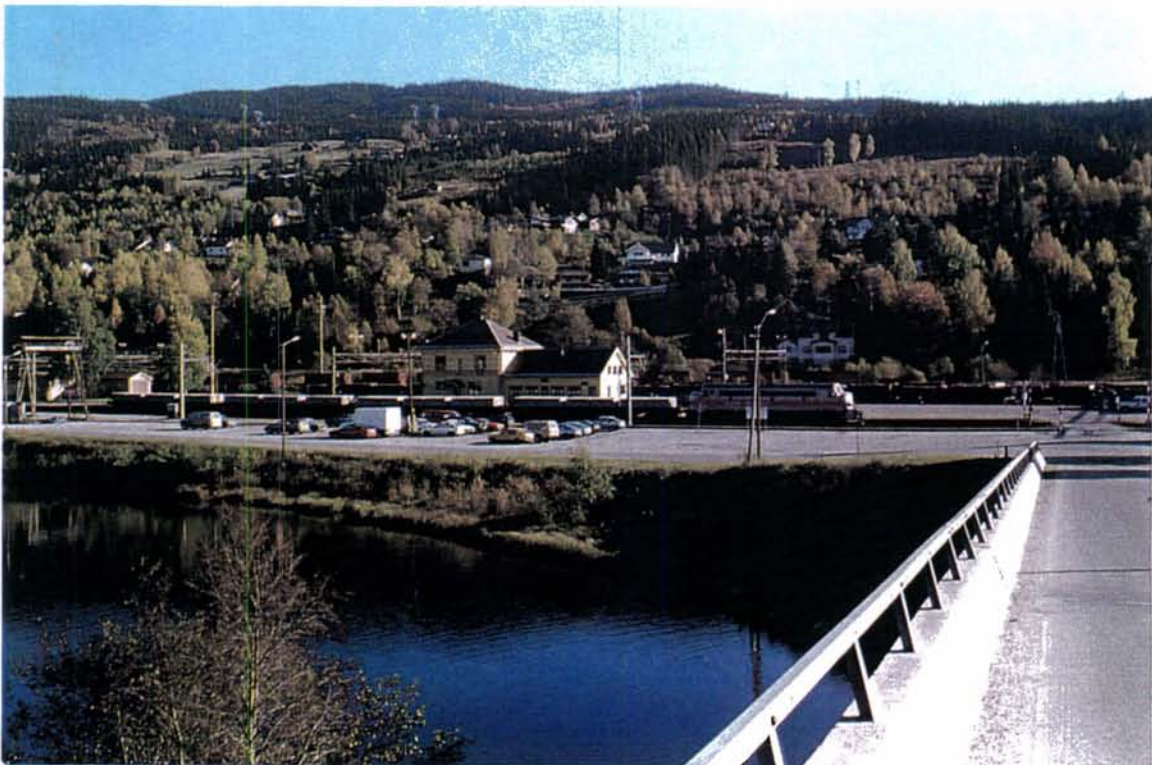
Stasjonen ligger på en stor flate lett synlig fra riksvei 7. En pen stasjonspark mellom husene utgjør et hyggelig innslag syd på området. På den nordlige del er det derimot mere preg av tidligere tiders jernbanedrift med behov for opprydding.

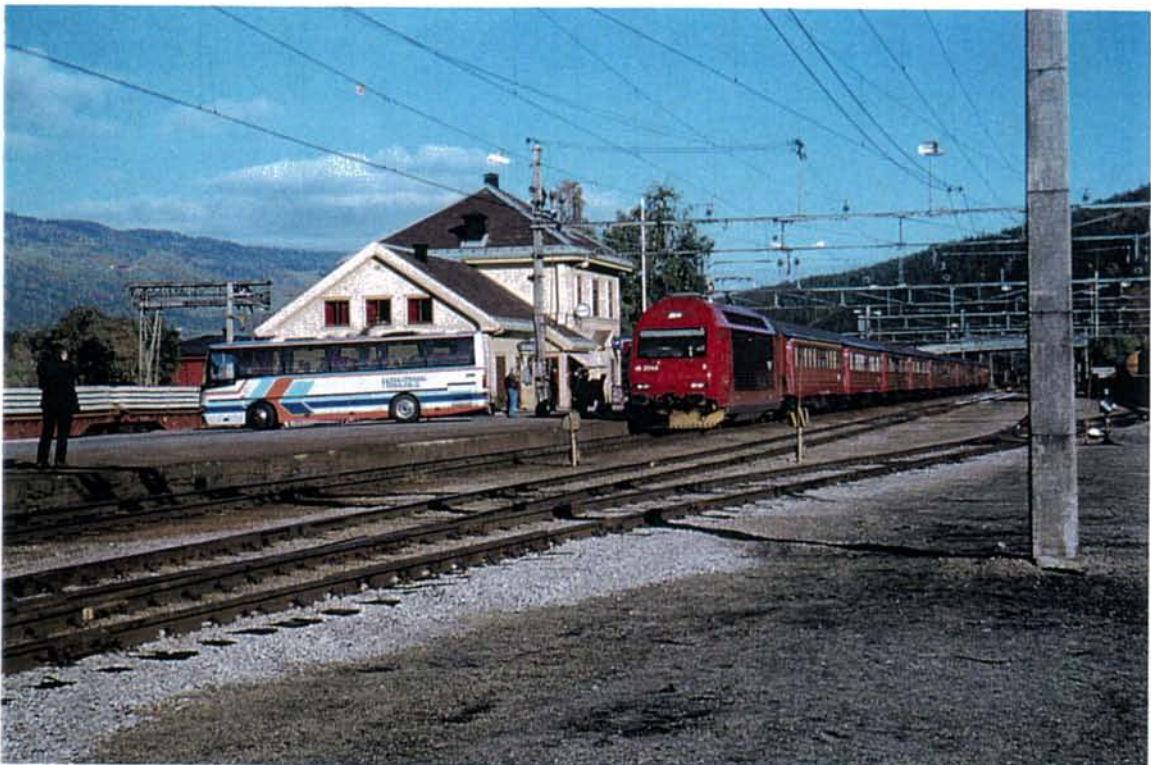
Mellom et mindre godshus og stasjonsbygningen er det en stasjonspark med plen busker, trær og benker. Parken er godt vedlikeholdt og ligger med god kontakt til plattformer. Plattformen er lav og har enkelte skader langs kantene. Denne delen av stasjonen er ryddig.

Det er spor på begge sider av stasjonsbygningen og man må passere planovergang for å komme fra parkeringsplass og bussholdeplass til stasjonsbygningen. Planovergangen er sikret med bom og lydsignal.

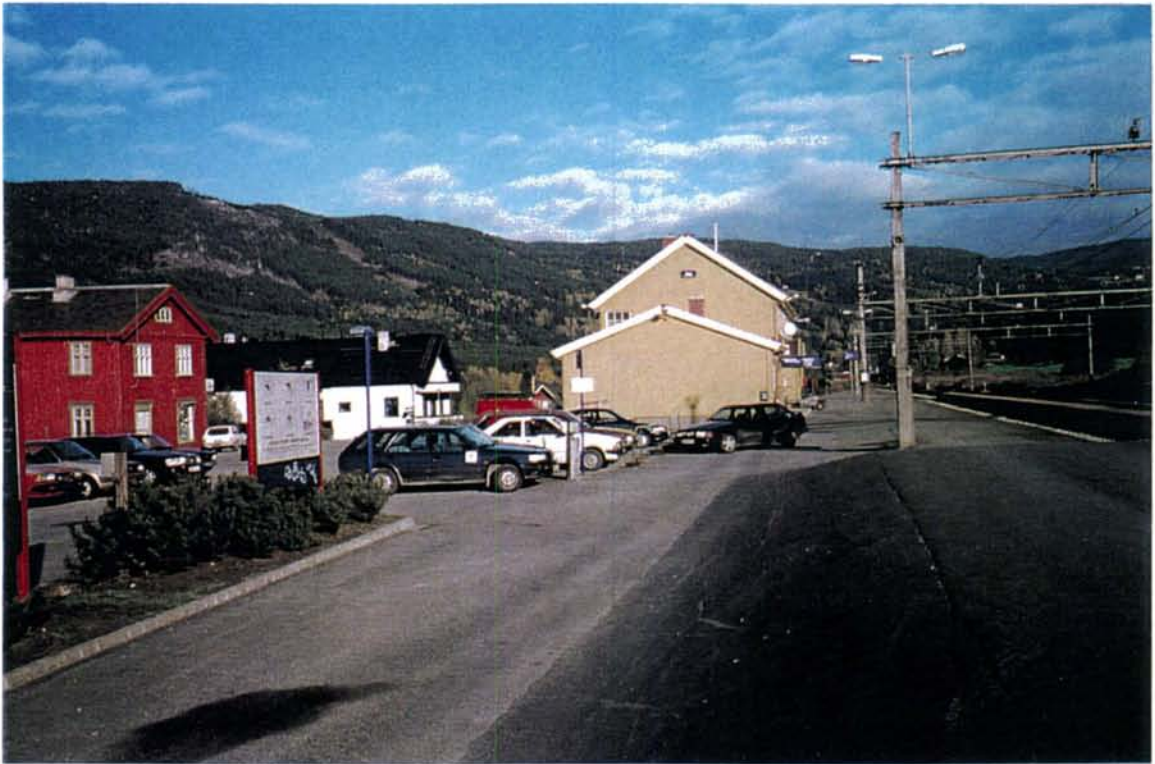
Et åpent men noe goldt stasjonsområde uten spesielle kvaliteter. En noe uryddig parkeringsplass og en hovedplattform som bare delvis er hevet, svekker helhetsinntrykket av stasjonen ytterligere.

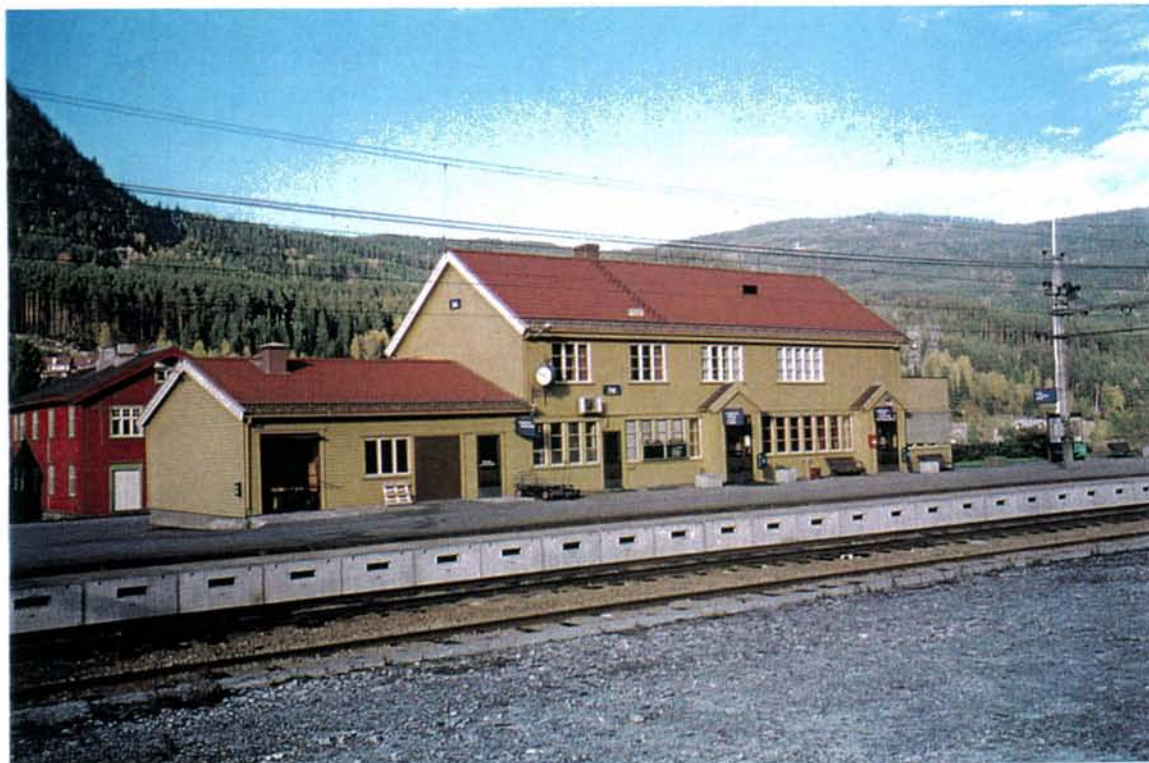
Stasjonen har komfortable benker langs hovedplattform. Her er kun små arealer med beplantning. Hovedplattformen er delvis hevet, en utbedring som kommer noe i konflikt med parkeringsplassen. Mellomplattformen er kun 1.3 m bred. Dette er utilfredstillende og kan gi farefulle situasjoner ved togkryssing.

I hovedsak er området oversiktlig og åpent. Det er likevel behov for å gjenomgå hele arealdisponeringen ved innkjøringssiden og å se på alternativ bil- og bussparkering.
