Prosjekt nr.: 196025
Rapport: 1
Oppdragsgiver: NSB Bane Kvalitets- og Sikkerhetskontoret
Prosjekt: Kreosotforurensning -
Kartlegging og tiltak på NSBs eiendommer
FoU-prosjekter
Dato: 06.03.1996

Kreosotforurensning, kartlegging, FoU-prosjekter

For NSB Bane, Ingeniørtjenesten

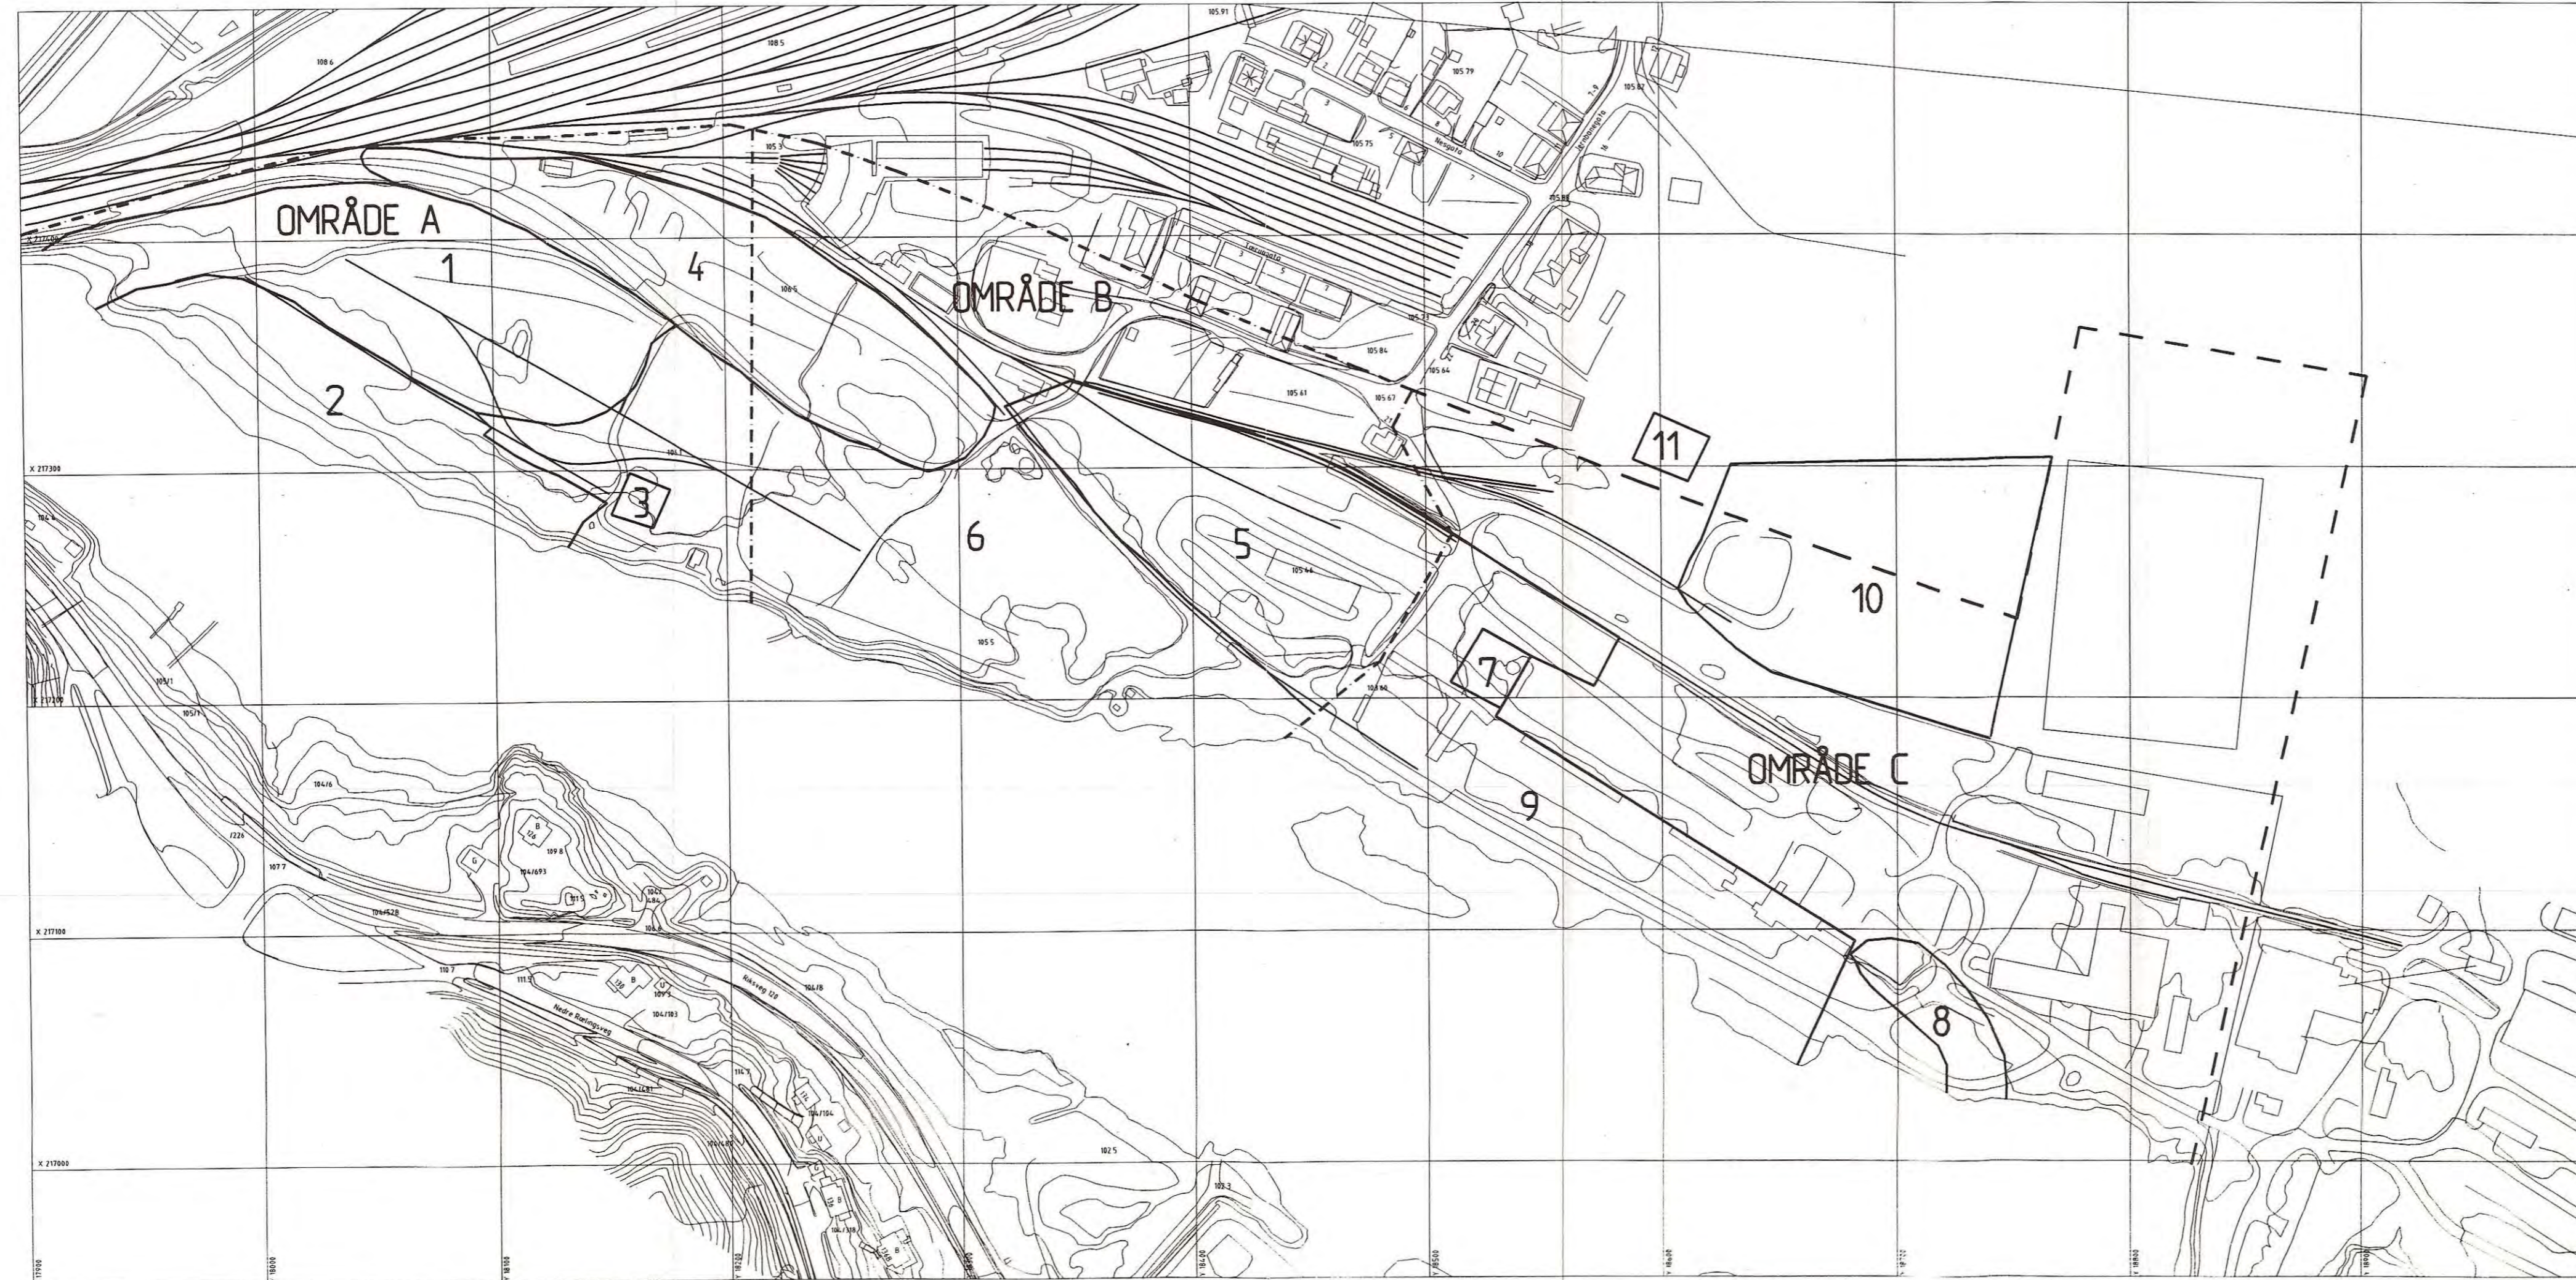
Forklaringer

- Delområde A, B og C
- - - - Eiendomsgrenser
- 1 Lagerområde for impregneret materiale
- 2 Lagerområde uimpregneret
- 3 Televerkets impregneringsverk
- 4 Kull lager til 1955. Div. lager fra 1955
- 5 Skedsmo Ekeberg Dampsag 1910 - 1945. Fra 1945 div. lager
- 6 Div. lager
- 7 Hovedbanens impregneringsverk
- 8 Gjenfylt kjerralvik
- 9 Lagerområde alle typer treverk
- 10 Skedsmo impregneringsverk (Henry Johansen Ltd A/S)
- 11 Tønneponi

Figur V2.2 i vedlegg 2 viser inndeling av delområder og skisse over tidligere drift. Figur V2.3 (vedlegg 2) viser utbredelsen av kreosotforurensning.

1. Området på grensen mellom NSB og Henry Johansen Ltd. A/S nedstrøms tønneponiet (kilde 1 på figur V2.3).
2. Hovedbanens impregneringsverk (NSB-anlegget, lokalitet 7 på figur V2.2 og kilde 2 på figur V2.3).
3. Den gjenfylte Kjerratvika (område 8 på figur V2.2 og kilde 3 på figur V2.3).
4. Skedsmo impregneringsverk, eiet av Henry Johansen Ltd. A/S (område 11 på figur V2.2)

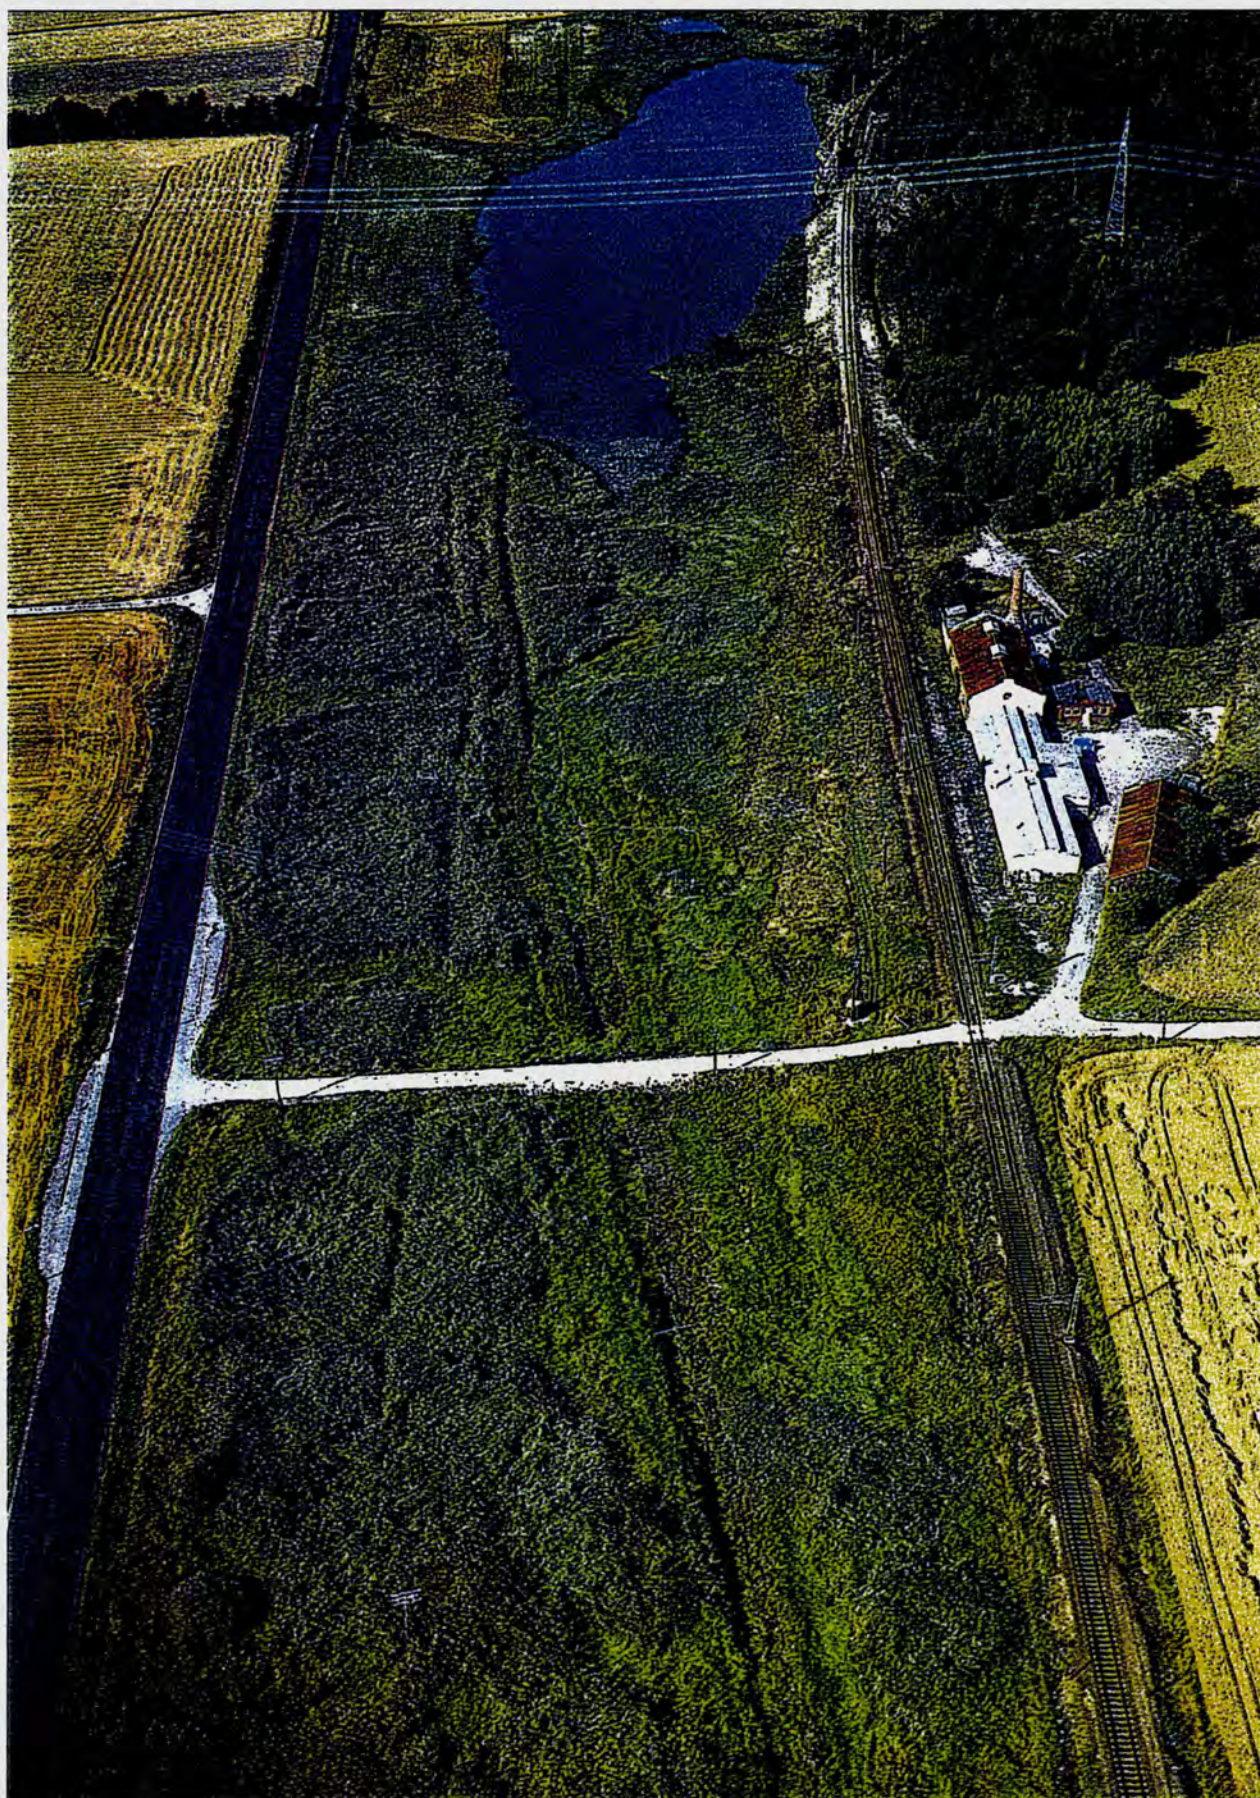
Figur 1. Flyfoto over Impregneringsverket og våtmarksområdet i Råde, sett fra nord.
