SLUTTRAPPORT

RAUMABANEN

— jernbaneanlegget Dombås - Åndalsnes —

Hovedstyret for Statsbanene, 1958

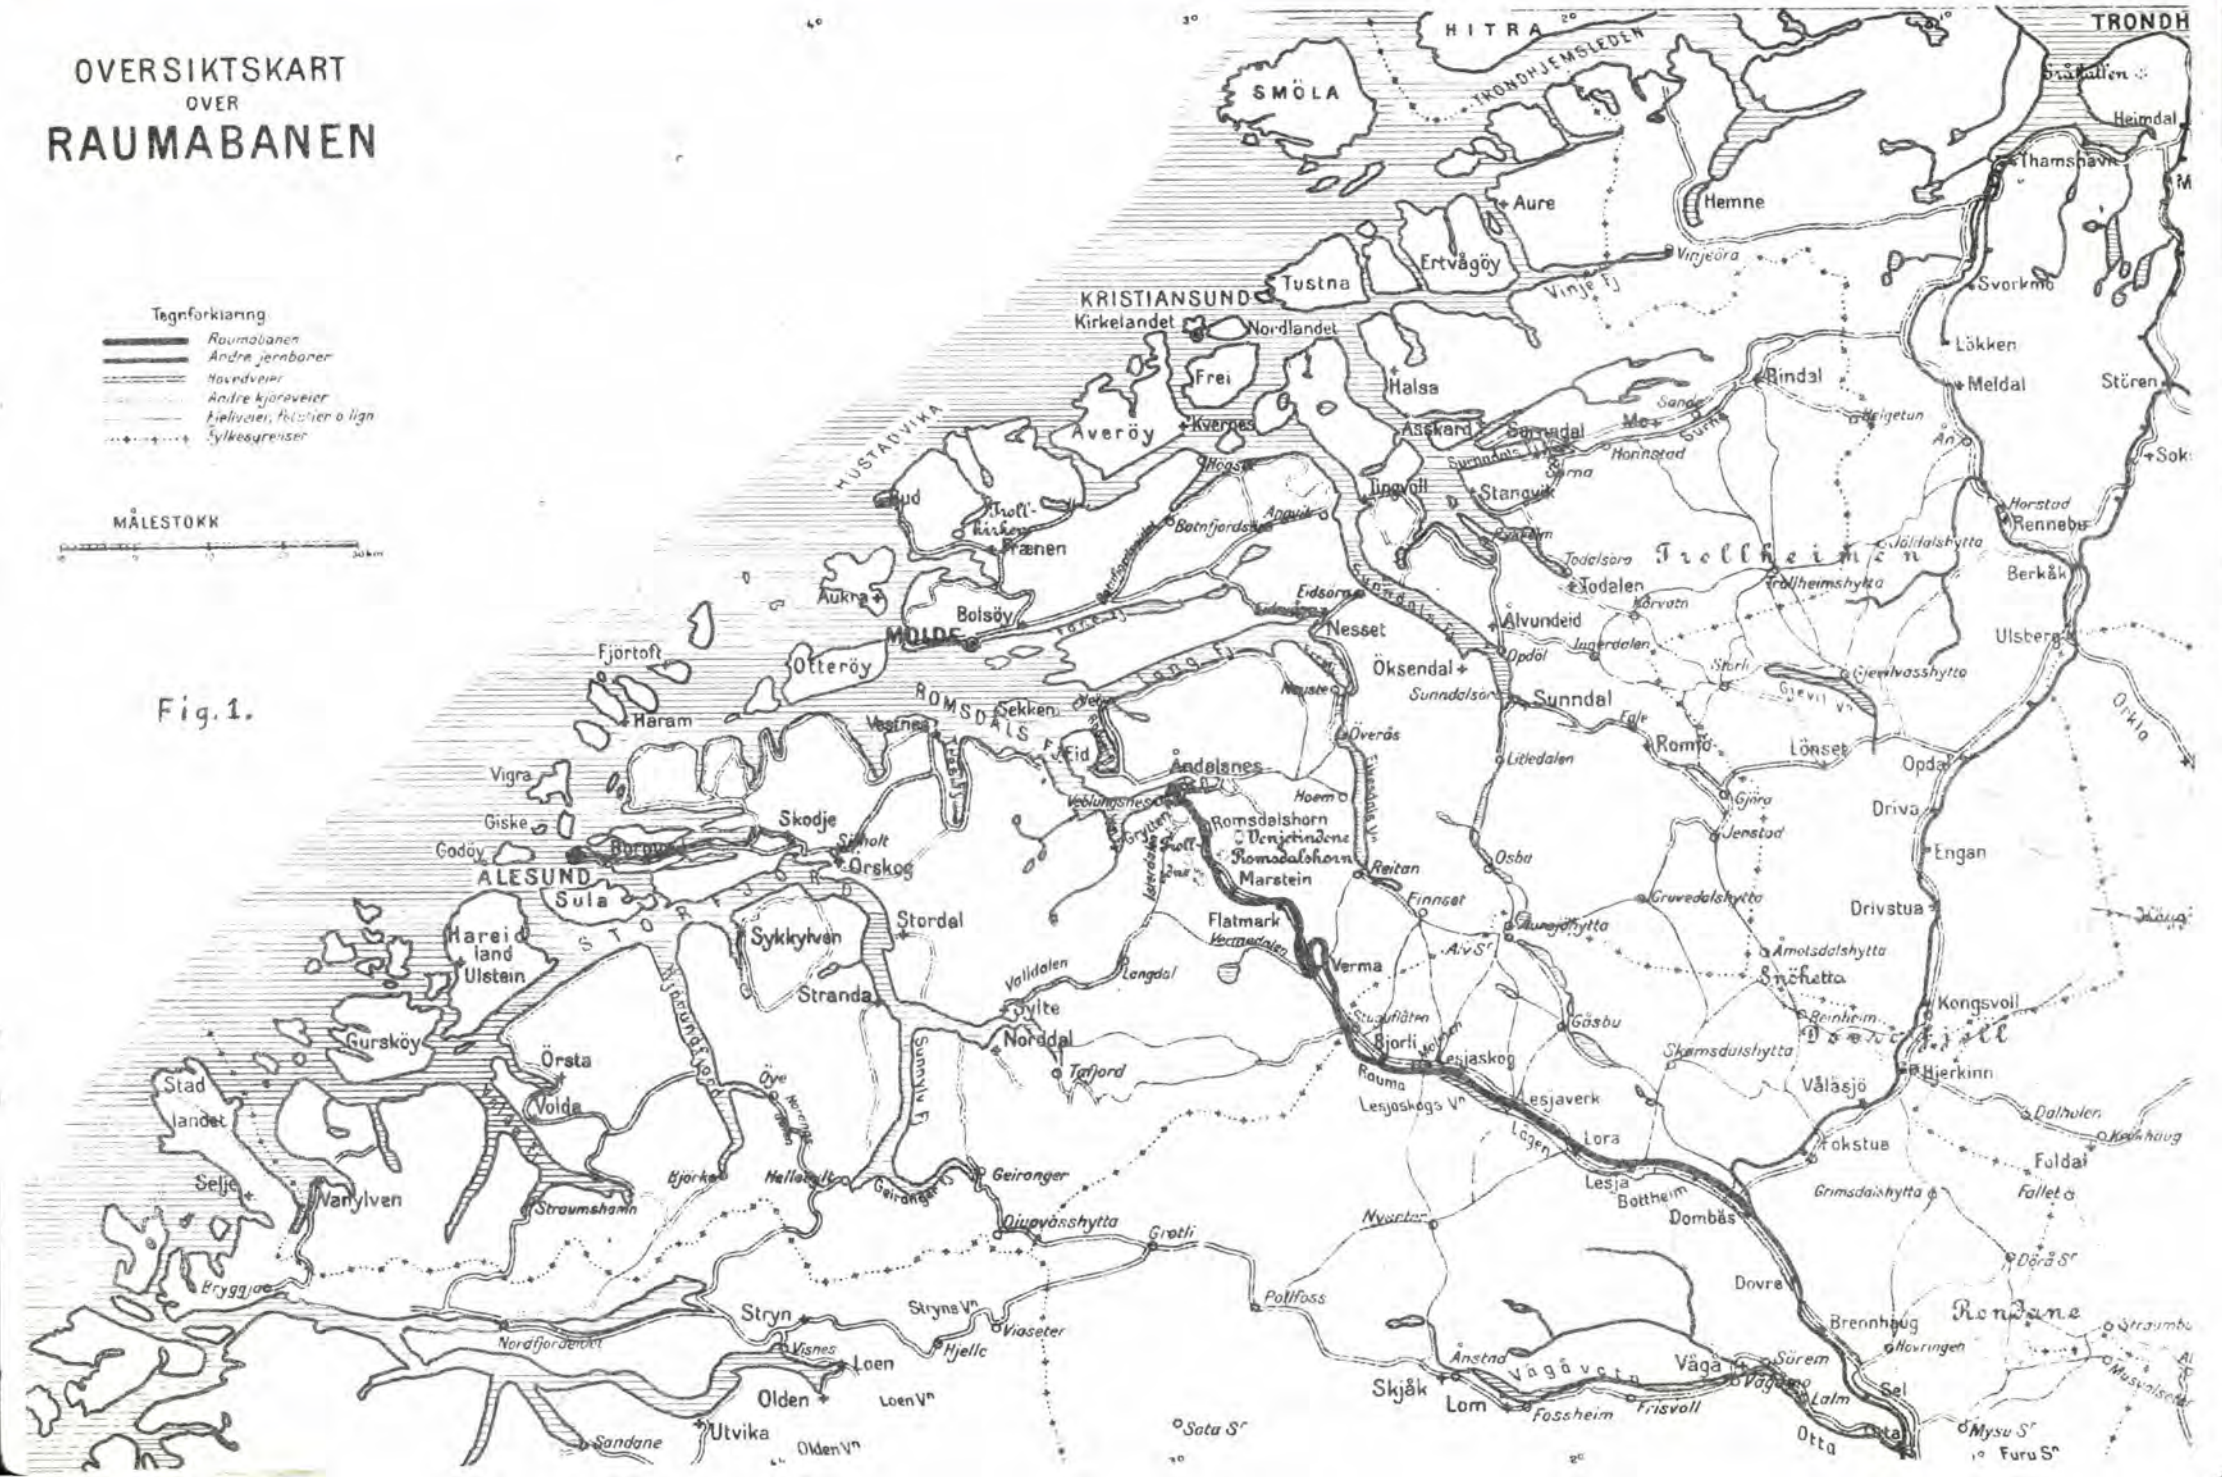
Fig. 1.

OVERSIKTSKART OVER RAUMABANEN

Med hensyn til banens beliggenhet henvises til oversiktskart, fig. 1, side 3.

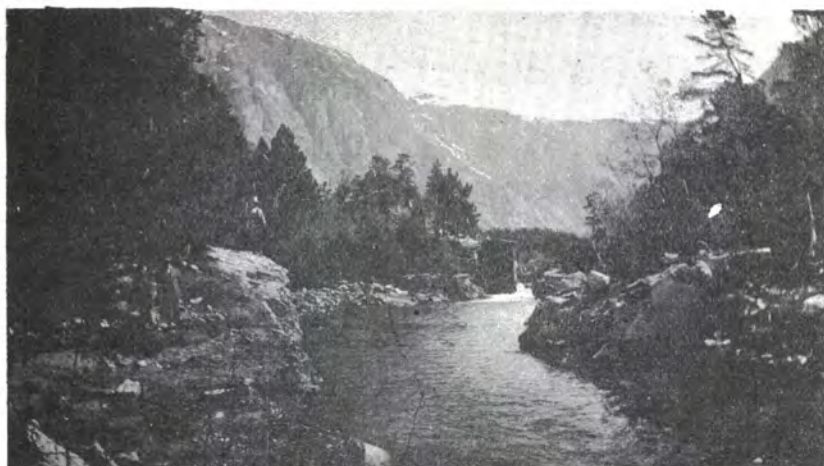
Fig. 5. Regulering av flömlöp ved Utöya
i Romsdalen.

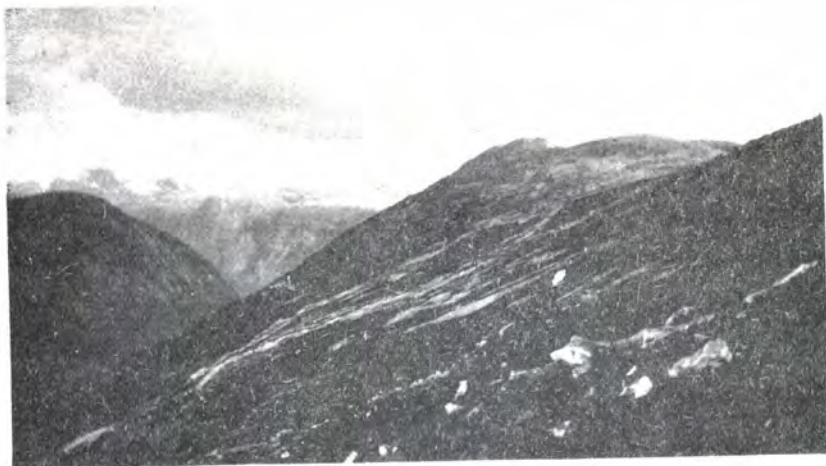
Fig. 15. Ras ved Ormheim. Utspring
oppe på fjellet.

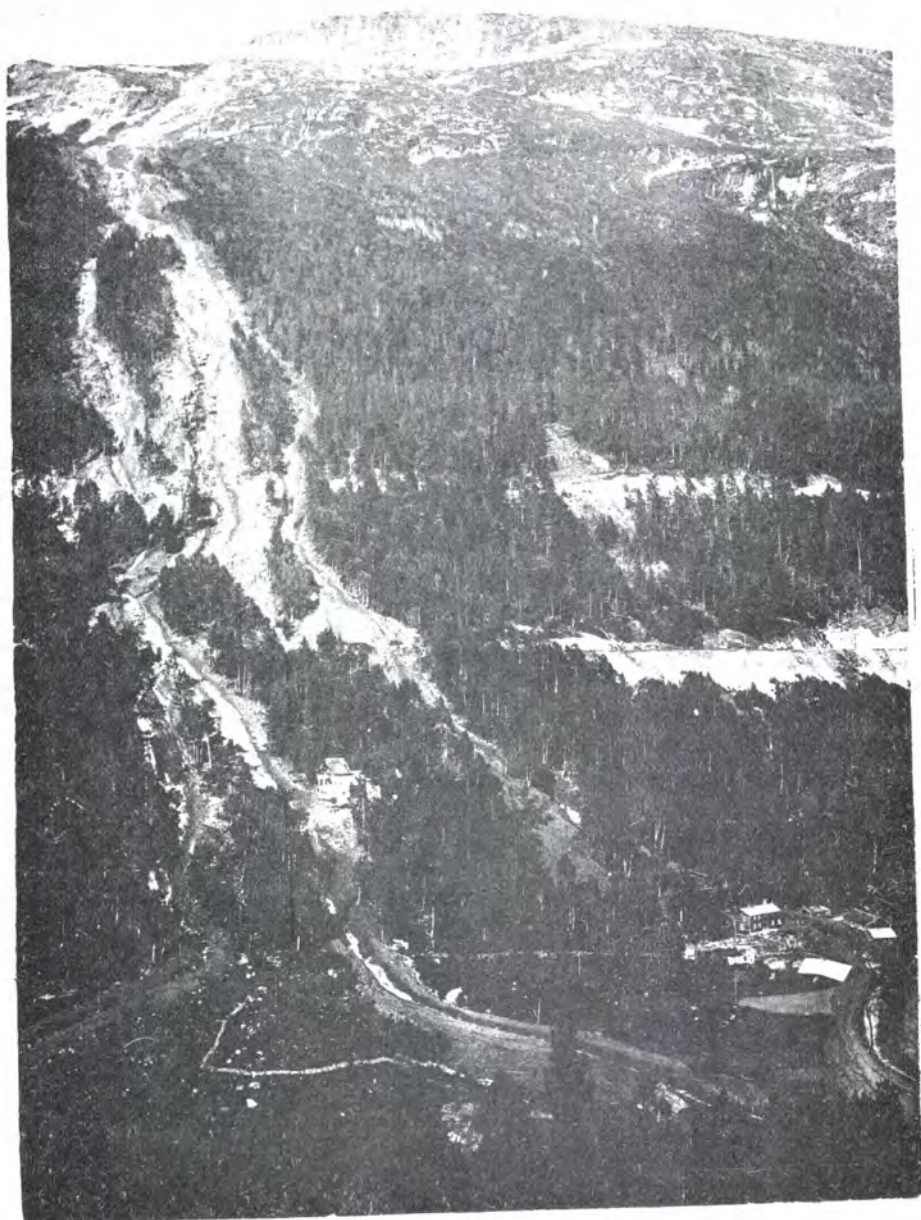
Fig. 16. Ras ved Ormheim. Hele løpet.

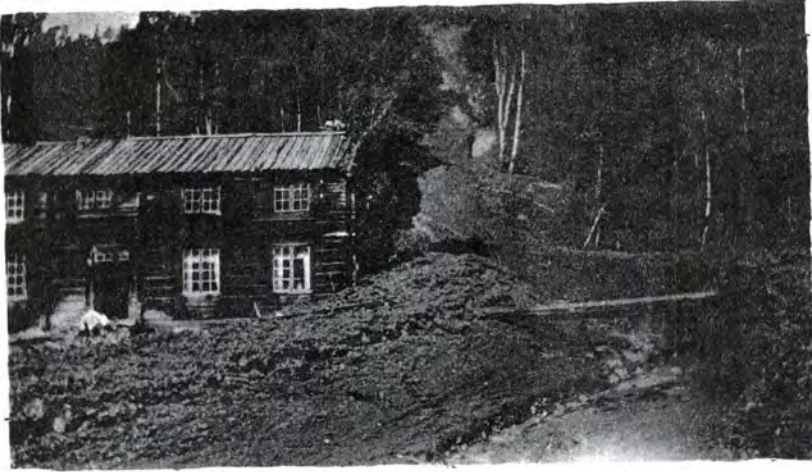
Fig. 17. Raslöp forbi Ormheim gård. Söndre ende av våningshuset tatt av raset.

Under bakken nedenfor hovedveien ligger Ormheim gård. Den sydligste arm av skredet tok med seg den søndre ende av våningshuset. Skredet passerte langs fjöset uten å skade dette. Låvebygningen, som var bygget av laftet tømmer ble skubbet tilside, ble dreiet omtrent 90° i forhold til den opprinnelige beliggenhet og ble så stående på skakke. Gjennom Ormheimsdyrkede marker, som har forholdsvis ringe fall, plöiet de tre skredløp opp hver sin store gröft.

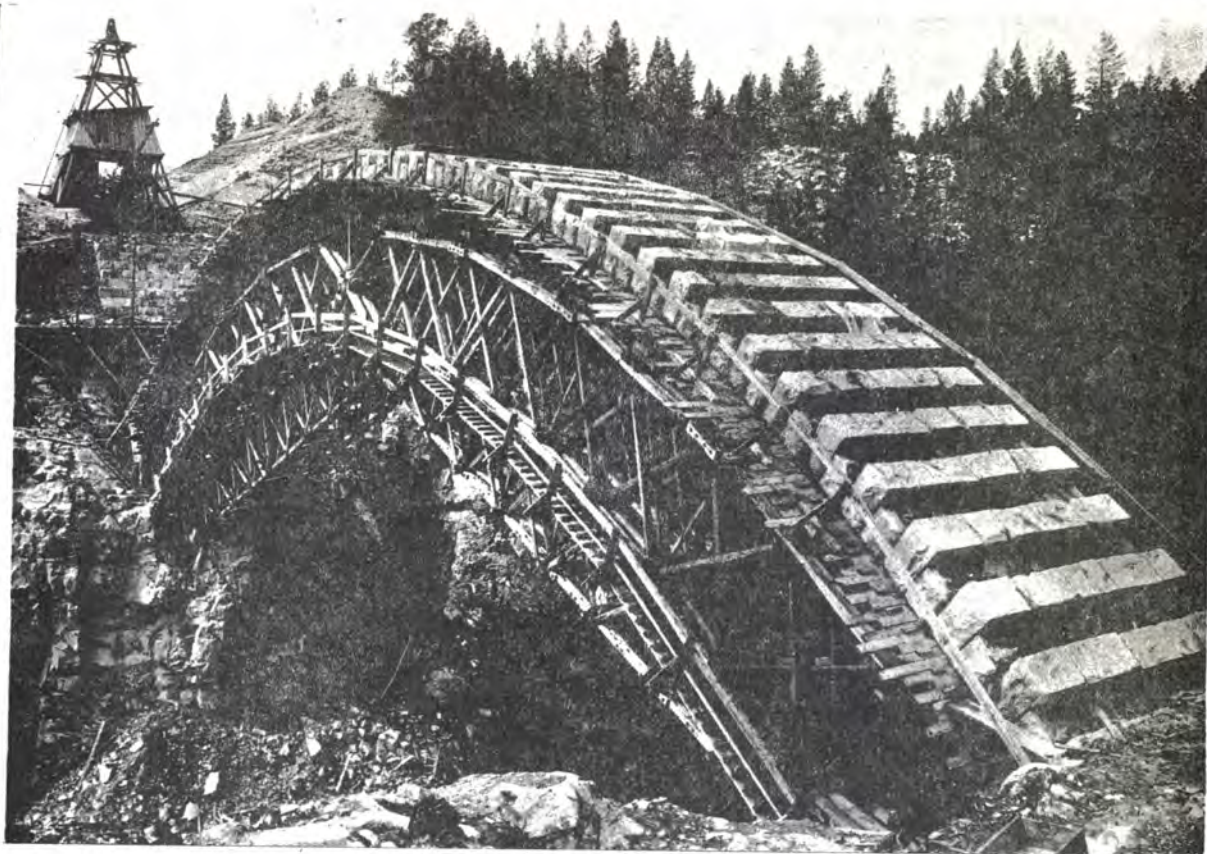
Fig. 24. Jora bro. Förste hvelvring utlagt.

Utlegningen av første hvelvring på stillaset begynte 2. mai 1916 for daglønn. Fra 4. mai ble der arbeidet i akkord etter en pris av kr 12.00 pr hvelvskift med en arbeidsstyrke på 10 mann. 6 mann lastet steinen opp på tralle og

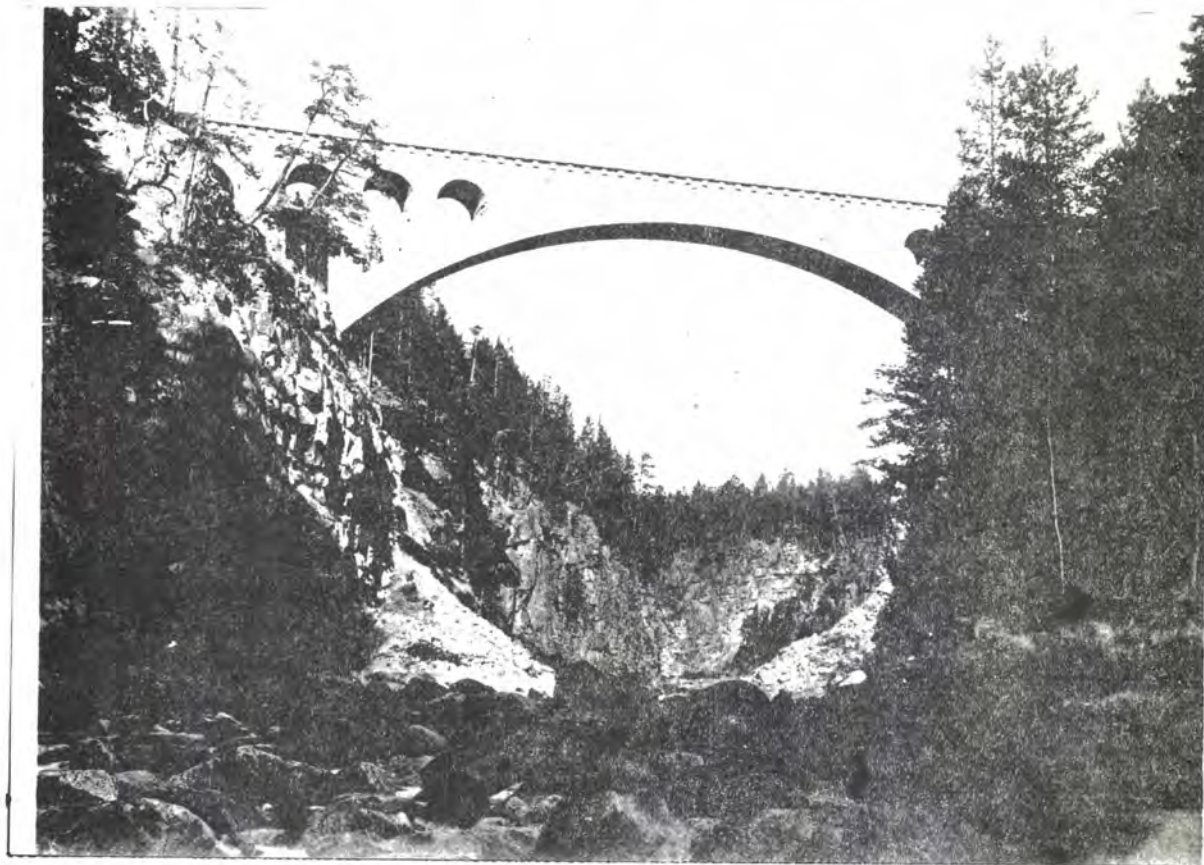
Fig. 25. Jora bro ferdig.

transporterte den 200 á 300 m fra opplagsplassen på nordsiden av elven fram til kabelkranen, mens de andre 4 mann arbeidet med tilretteleggingen på forskallingen som på forhånd var merket med tydelige tverrstreker for hvert skift, men ikke for hver stein.

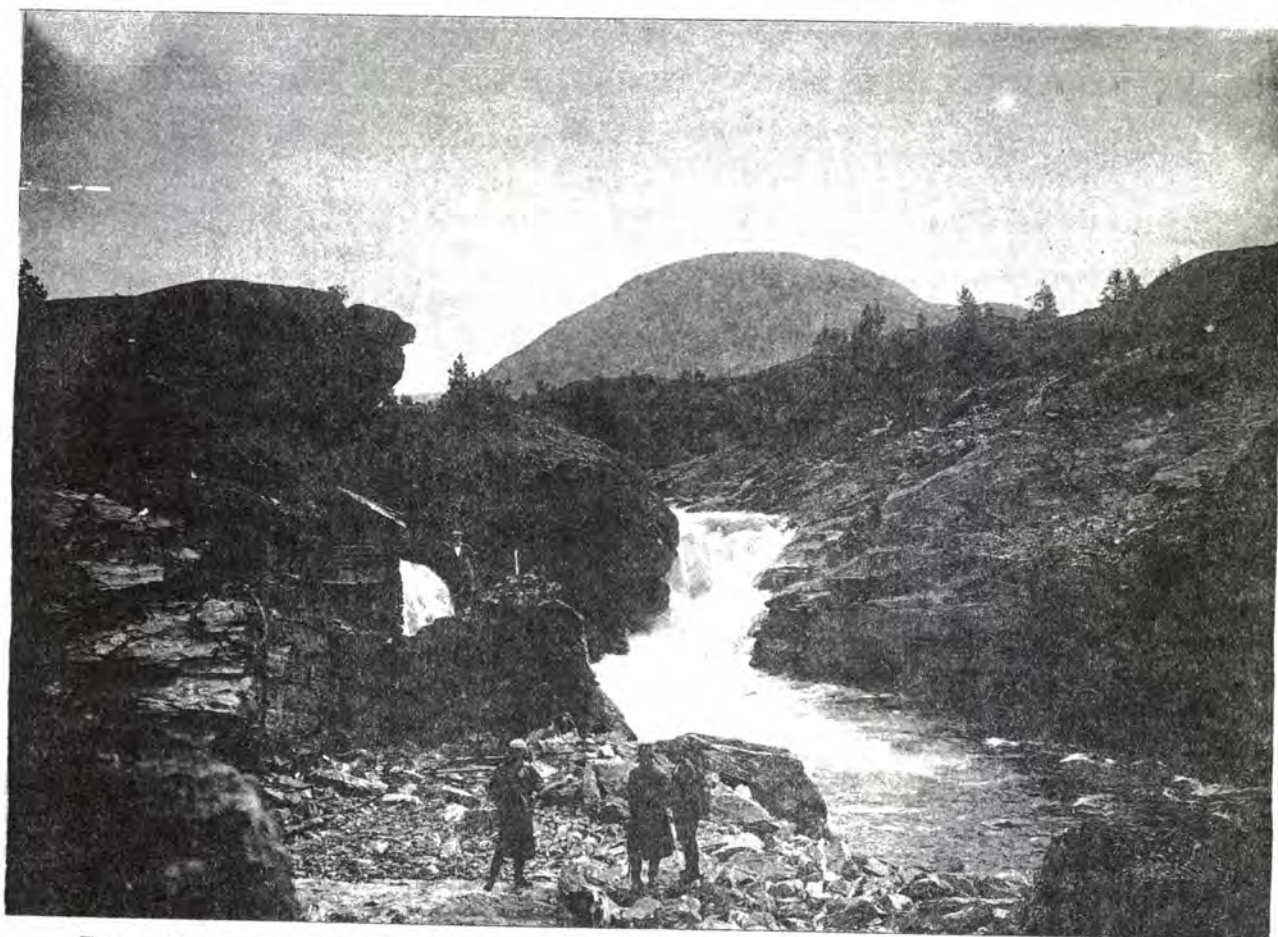
Fig. 28. Brostedet. Fundamentutsorenningen utført.

utkast til steinbro med 25 m fri spennvidde. Etter foretatte opprydningsarbeider på nordre elvebredd, hvor der lå en masse veldige steinblokker, viste det seg imidlertid at det ikke ville være mulig med rimelige omkostninger å få istand betryggende fundamenter for en bro med 25 m spenn. Resultatet av overveielserne med hensyn til broanordningen ble at man bestemte seg for et hovedhvelv over elven med 20 m spennvidde og et hvelv med 10.6 m spennvidde ved broens søndre ende.

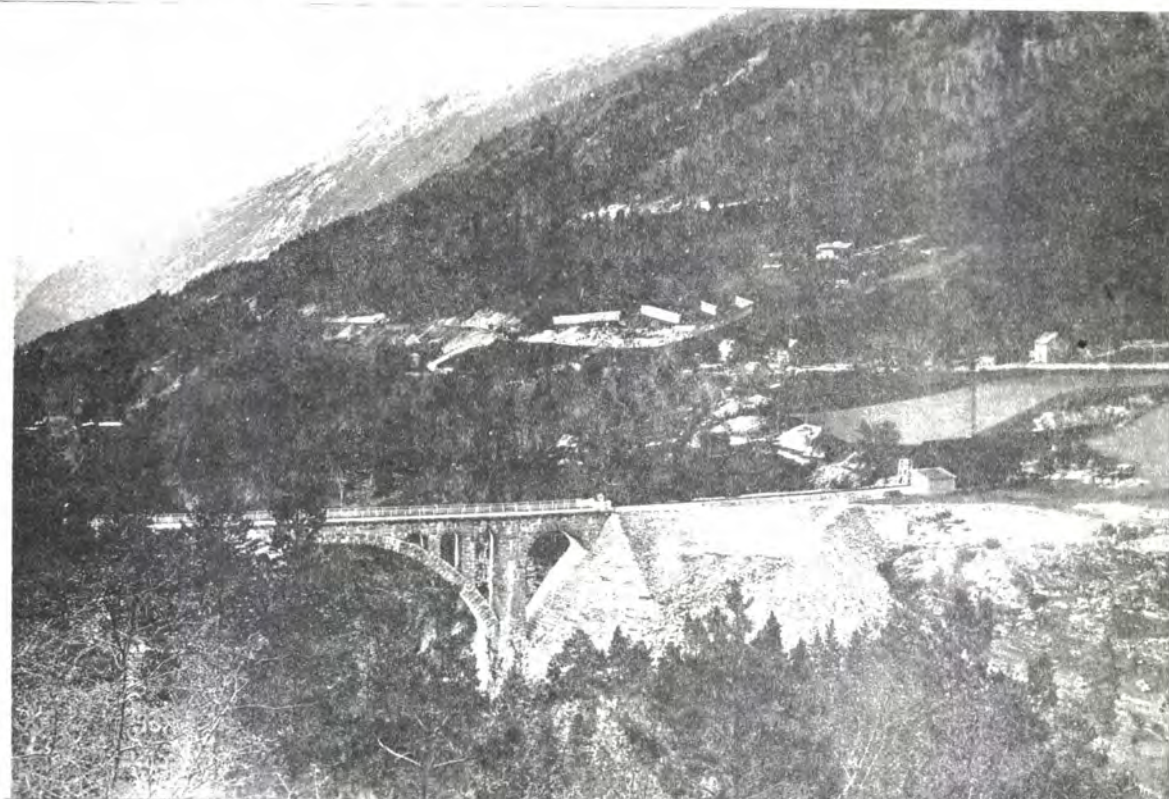
Fig. 34. Kylling bro. Sneoverbygg foran Kylling tunnel.
Sneskjermer for linjen sønnenfor Verma stasjon.
Nedre og øvre linje.

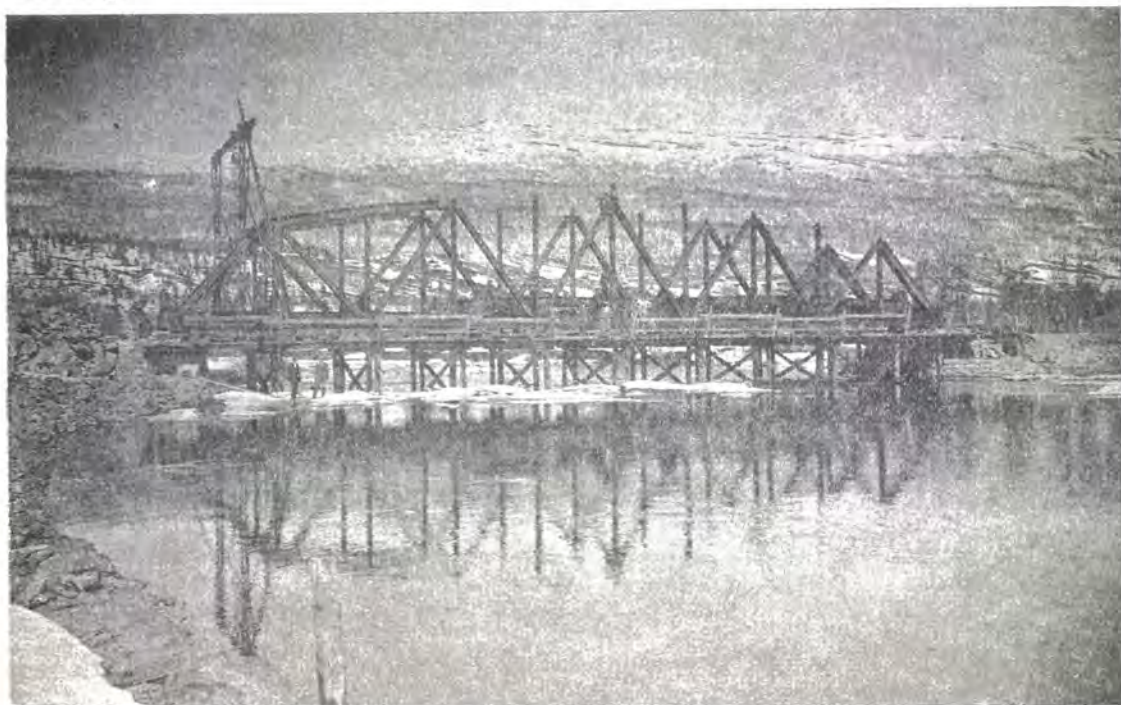
Fig. 40. Bro over Rauma ved Bövermoen. Montering.

Henimot utgangen av mai 1921 var monteringen av jernoverbygningen ferdig.

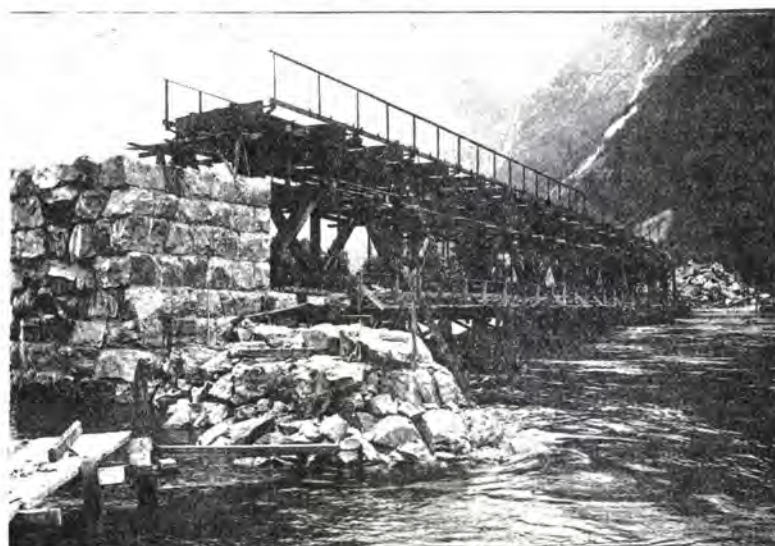
Fig. 42. Storflom under monteringen.

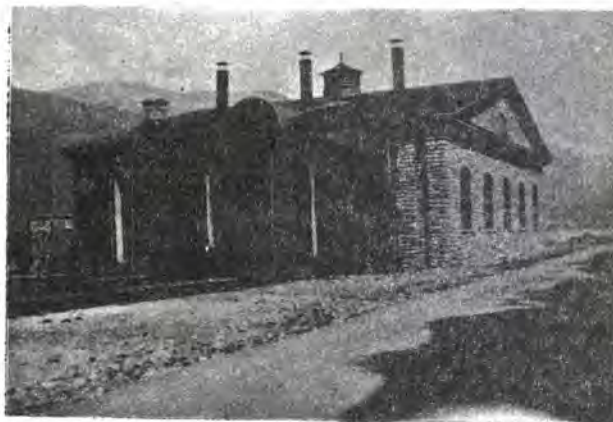
Fig. 72. Lokomotivstallen.

Den er utført med vegger av naturstein. Fra overkant av sokkel som ligger ca 15 cm over marken, har den en höide til overkant av takgesims på 5.75 m og opp til mönet 9.10 m. Målt på sokkelens ytterflate har bygningen - bortsett fra et tilbygg - en grunnflate på 17.66 m x 23.54 m.

hvortil kommer et tilbygg på 3.53 x 22.10 m. Bygningen har sadeltak dekket med skifer. Søndre gavl vender mot Hensveien. Forholdene medførte, at man ikke uten uforholdsmessig store utgifter kunne oppnå den lovbestemte minste avstand fra veien. I følge skrivelse fra lensmannen i Romsdal av 22. juli 1924 innvilget Møre fylkesveistyre anleggets ansökning om dispensasjon fra lovbestemmelsen.
