Isdannelse og kjøving i stikkrenner

Utfordringer og mulige løsninger for jernbane og annen infrastruktur

Masteroppgave i geografi

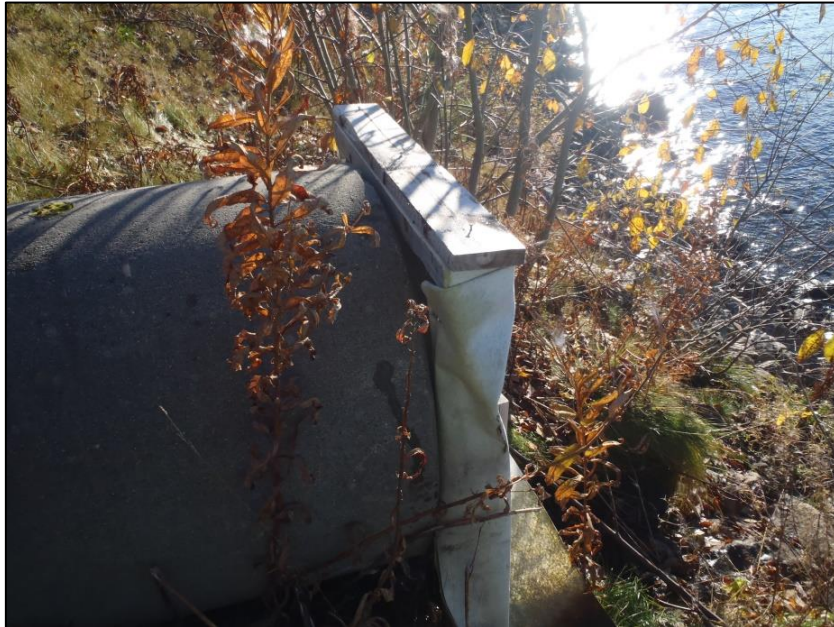
Figur 13. Fiberduken er også festet på siden, rundt selve rammen. Fra utløp på stikkrenne Ø1.

Oppsettet i Trysil er relativt enkelt. Stolper er slått ned på hver side av innløp eller utløp. Tverrbjelker er lagt over, og fiberduken er festet mellom to slike tverrbjelker, med spiker gjennom. Fiberduken er i tillegg plassert på siden, se figur 13. Se også figur 25, 26 og 27 i kapittel 4.4 *Feltdesign*.

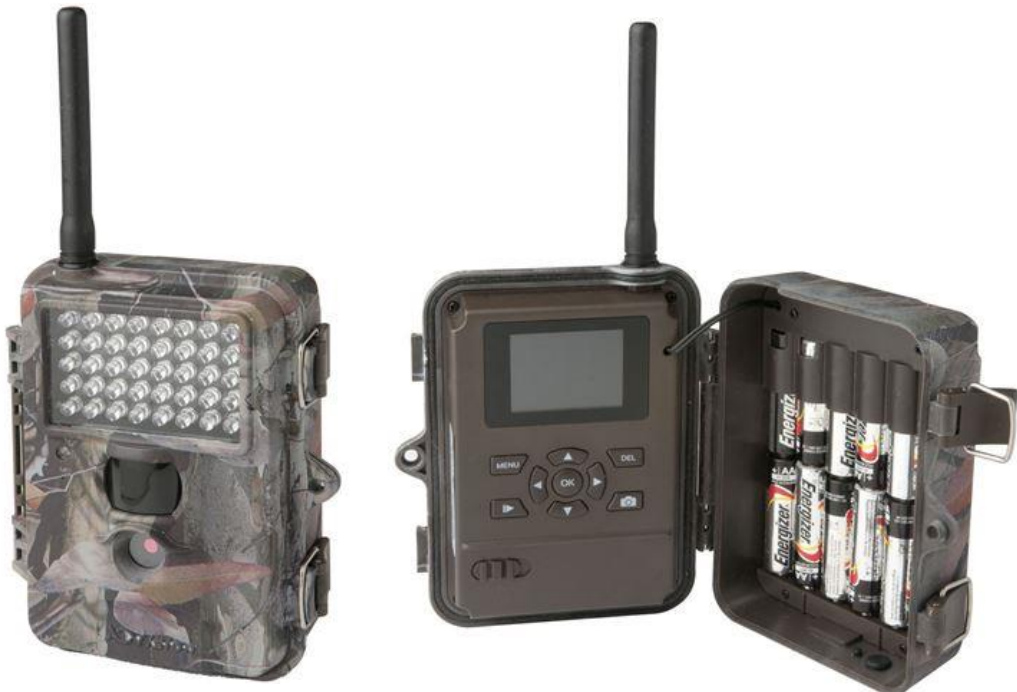
Figur 18. Viltkamera Uovision UM 562, MMS, bilder hentet fra (Friluftsmagasinet, 2015)

I tillegg til selve viltkameraene måtte det til 3stk 16GB SD kort, og totalt 36 AA batterier, Det ble brukt Lithium-batterier siden disse er anbefalt fremfor alkaliske, særlig i kulde (Friluftsmagasinet, 2015).

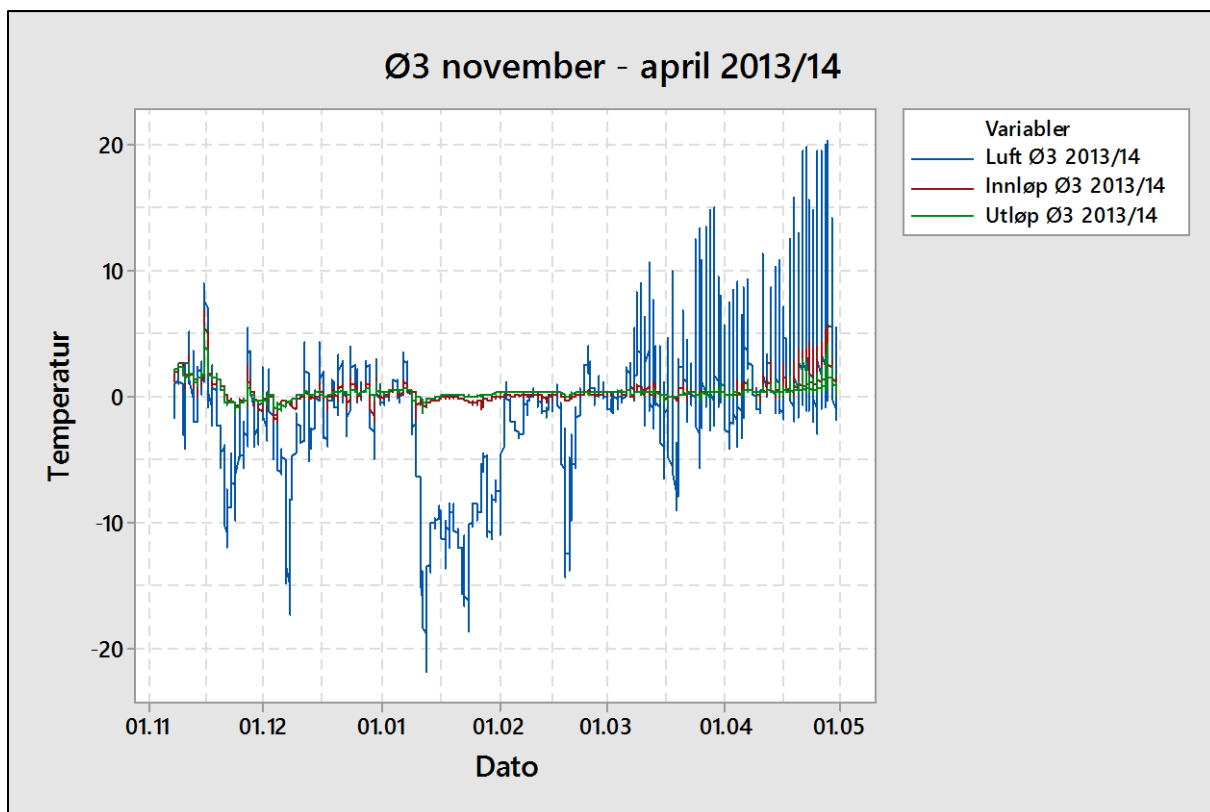
Figur 49. Stikkrenne Ø3, oversikt over temperatur i luft, innløp og utløp mellom november 2013 og april 2014.

Relativt jevne temperaturer inne i stikkrennene, i motsetning til målingene i neste graf, av neste vinter (figur 50). Snødekket er som nevnt trolig årsaken mer enn kuldeskjørtet. Likevel peker april seg ut med en dempet oppvarming i forhold til lufttemperatur, sammenlignet med Ø1 og Ø2 i 2013/14.

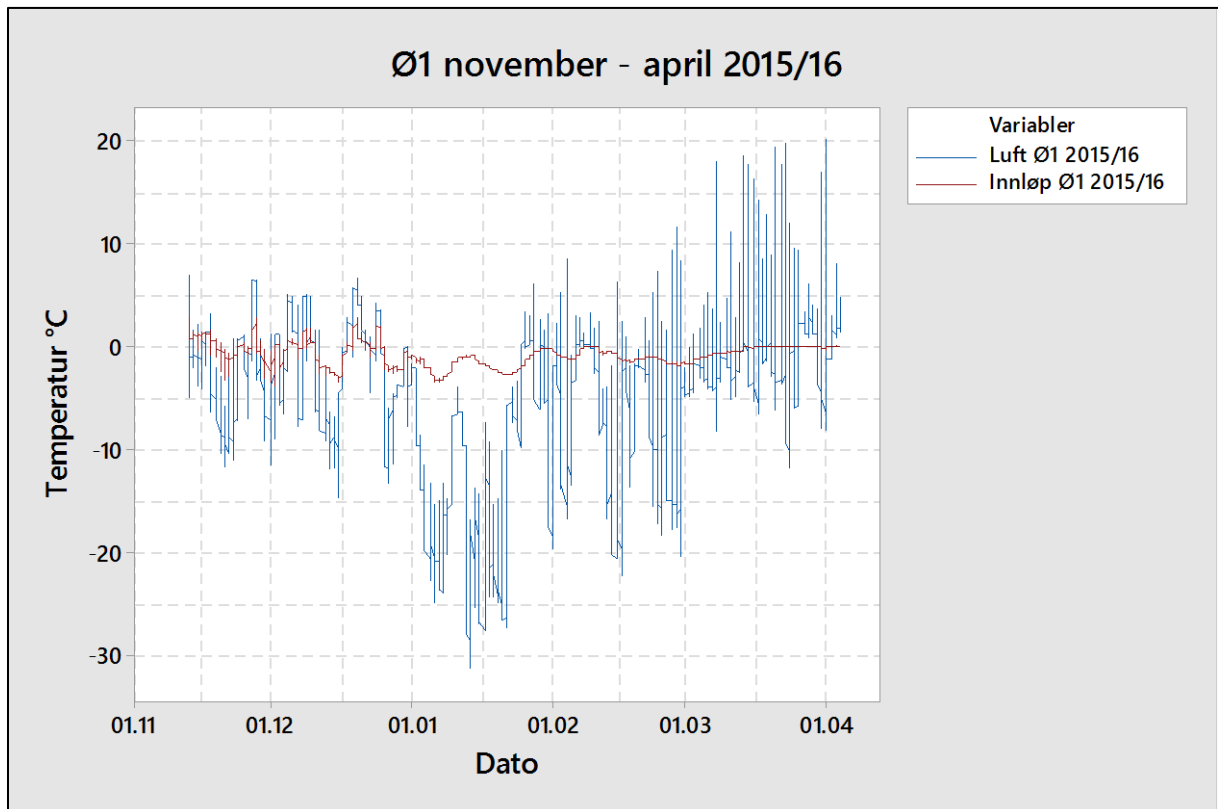
Figur 58. Stikkrenne Ø1 vinteren 2015/16.

Utløpsdata mangler på grunn av at loggeren ikke var mulig å hente inn i felt. Vi ser at temperaturen i innløp følger lufttemperaturen til en viss grad, men med en dempet effekt. Dette er særlig tydelig fra januar og utover. Fordi det litt tvil om dataene er helt korrekte, på grunn av avvikende tall i Minitab 17, blir det ikke lagt vekt på i like stor grad som data fra Ø2 og Ø3 i sammenligningen.

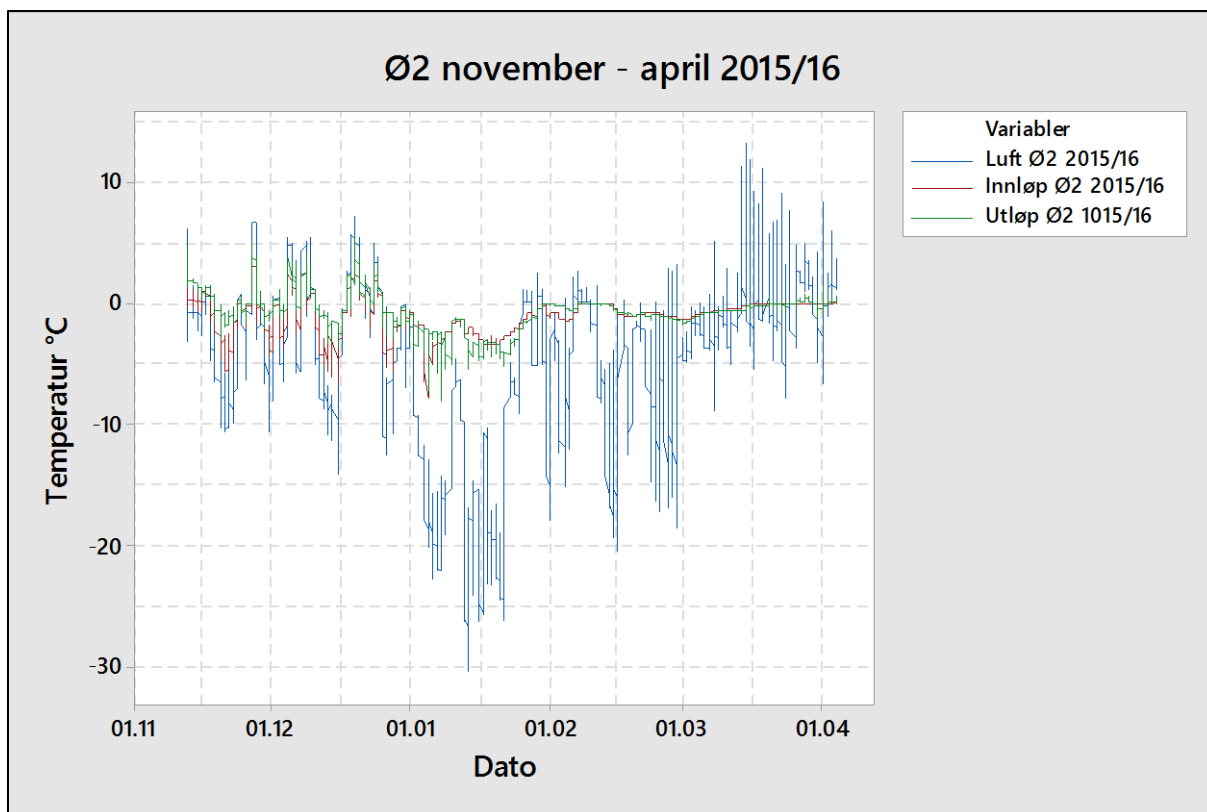
Figur 59. Stikkrenne Ø2 vinteren 2015/16.

Temperaturene i stikkrenne Ø2 ser ut til å følge lufttemperaturen nokså likt, både i innløp og utløp, frem til et trolig snødekke. En mildere «luke» i kuldeperioden, hvor det trolig har falt snø, har ført til at temperaturen inne i stikkrennen har begynt å stabilisere seg, og ikke følger de kalde temperaturene utenfor. Det ser ut til at temperaturen utenfor følges mer før mildperioden i januar, enn etter. På samme måte som grafene fra tidligere vintre, kan dette vise snøens termiske effekt. Brøyting av snø ser ut til å ha bidratt til mer snø ved innløpet av Ø2, og dermed bedre isolering.

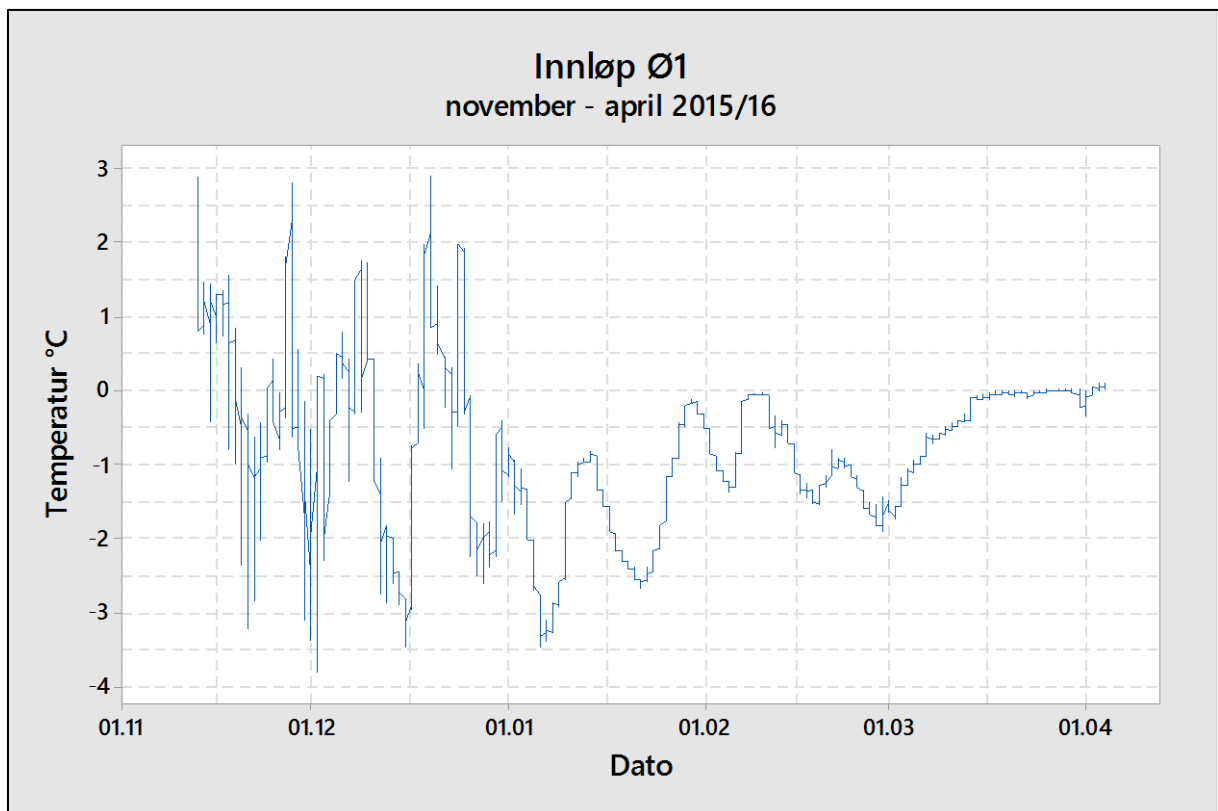
Figur 61. Innløp Ø1, 2015/16

Utløpsdata mangler. Dataene viser relativt store variasjoner, som dempes mer fra januar og utover. Trolig er dette på grunn av snøfall i denne perioden.

Jevnt over lavere temperaturer i innløp enn i utløp, og et større temperaturspenn enn både Ø1 (figur 61) og Ø3 (figur 63).

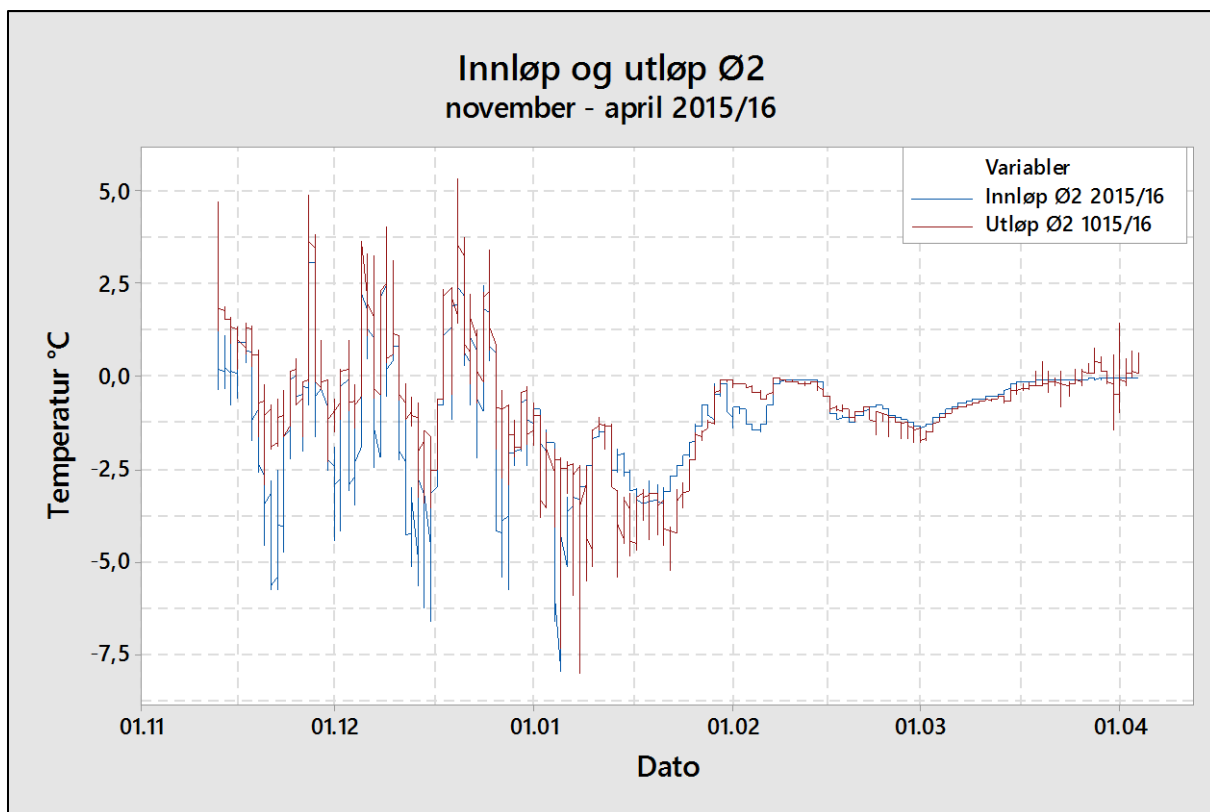
Figur 62. Innløp og utløp Ø2, 2015/16

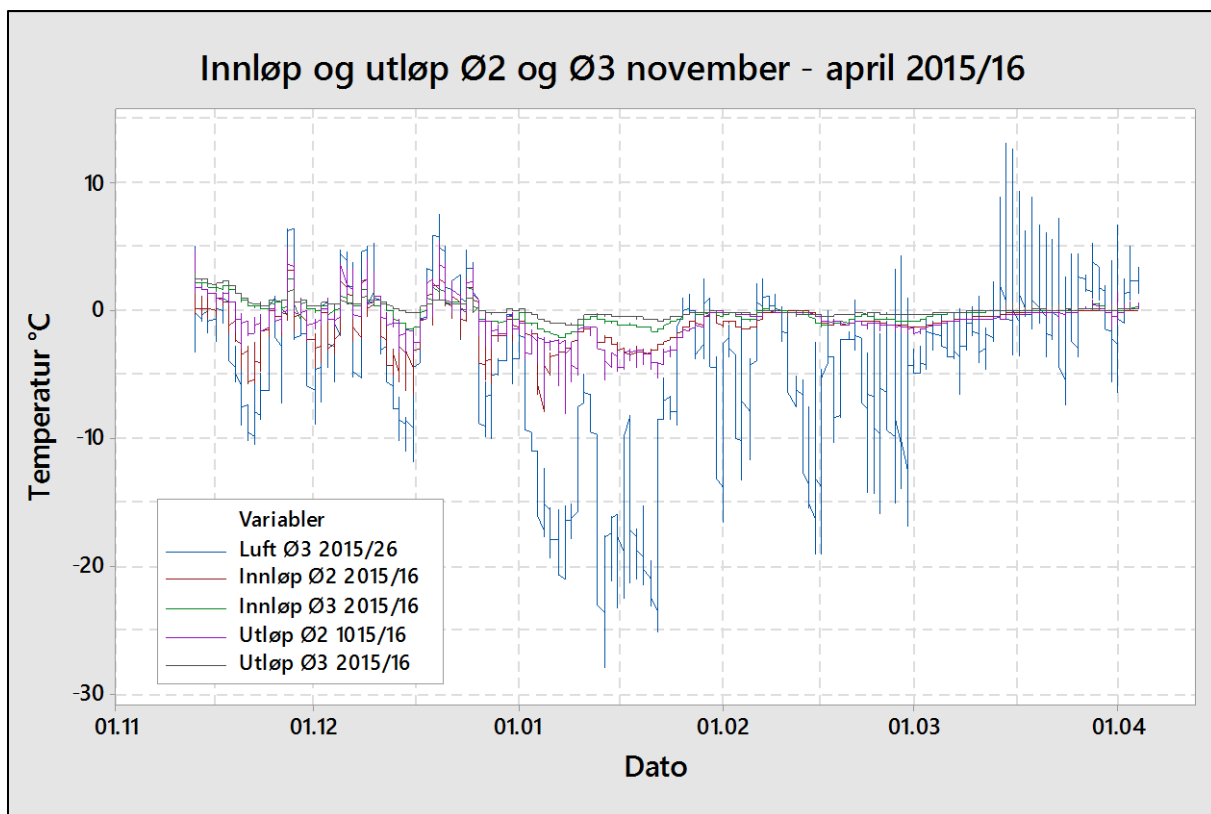
Figur 65. Temperaturer i innløp og utløp på Ø2 og Ø3, samt lufttemperaturer fra Ø3, vinteren 2015/16. Lufttemperatur er med for å vise hvordan svingninger inne i stikkrenne eventuelt henger sammen med temperaturer utenfor.

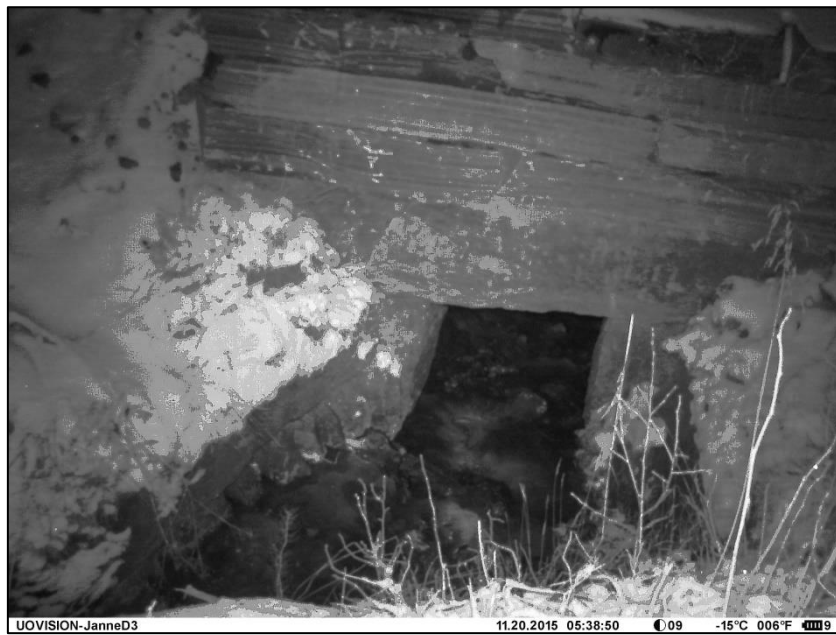
Figur 81. Helt i starten av frysingen. Bekken fryser delvis til, og bygger seg utover og oppover. Bilde fra 20.11.15.
