# Iskjøving i grøfter og skjæringer langs veg og jernbane

Prosesser, årsaker og forebyggende tiltak

Trondheim, juni 2016

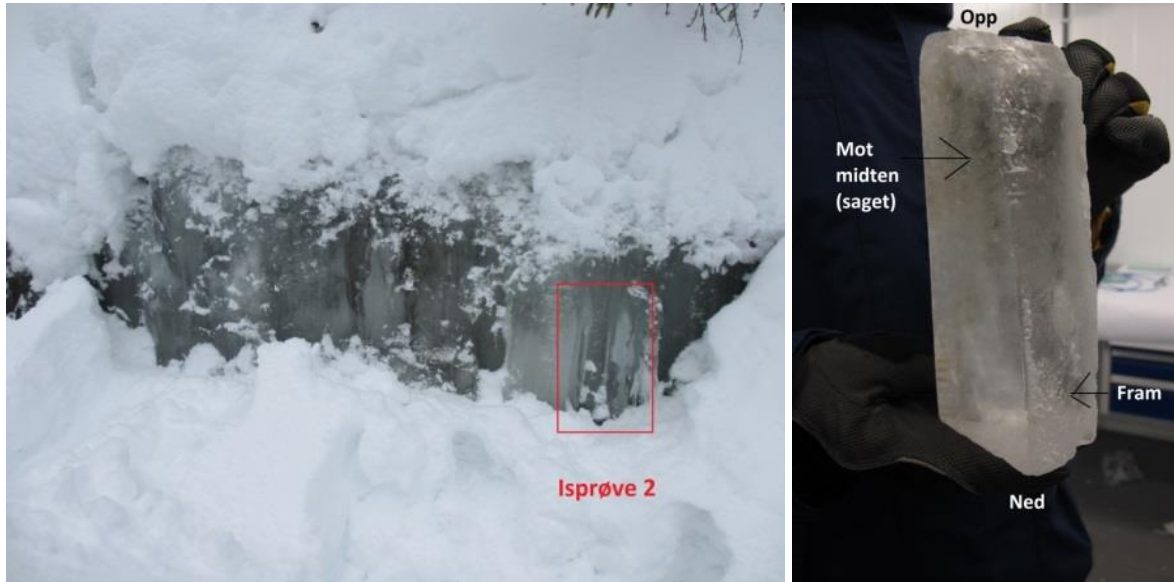
*Figur 3a) Isprøve 2 er hentet en glatt, klar og tørr iskjøving. Foto: A. Liereng (7.3.16).  
b) Isprøve 2 etter saging. Foto: Alex klein-Paste (18.3.16).*

Figur 3a viser hvor isprøve 2 ble hentet fra en liten iskjøving langs Tann-Annolsetervegen i Breialen (2). Isen var glatt, tørr og helt gjennomsiktig. Stedet isen er hentet fra, er beskrevet i vedlegg 6B. Isprøven var ca. 15 cm høy, 6 cm bred og 5 cm dyp. Figur 3b viser isprøven i laboratoriet.

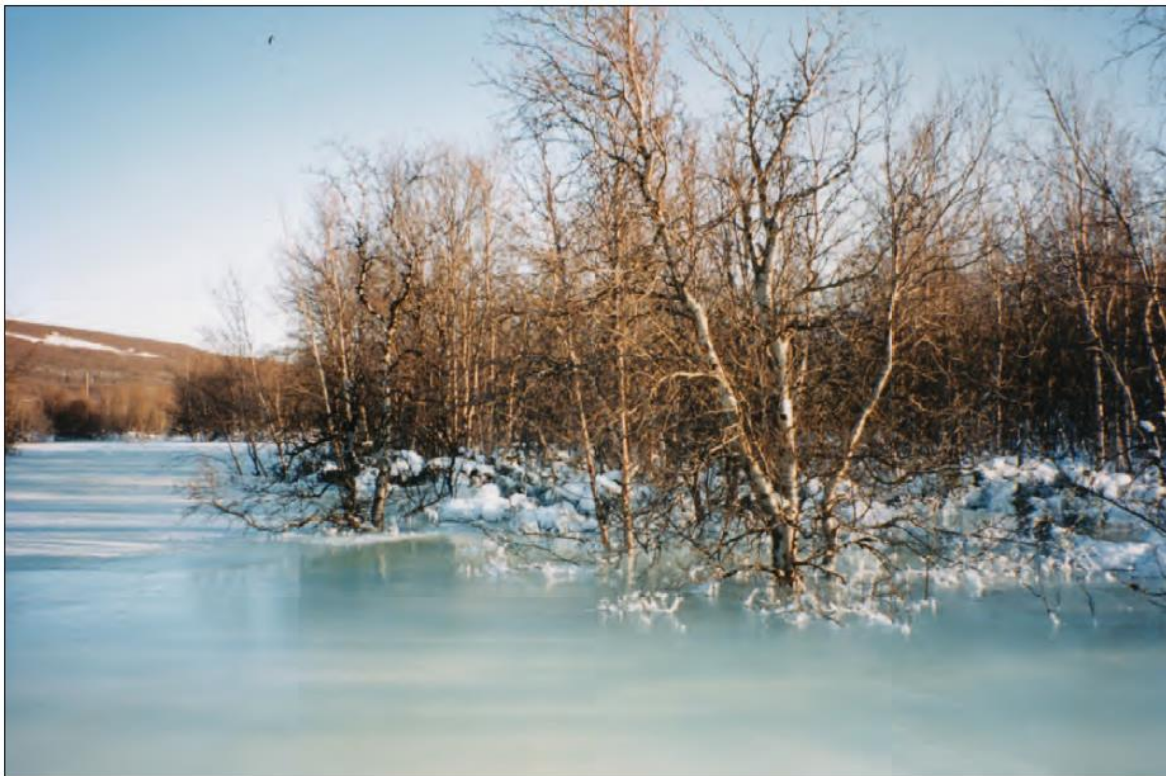
*Figur 7) Svellis i en elv. Isen har fylt elveløpet og deretter spredd seg utover terrenget langs elvebredden (Asvall, 2010).*

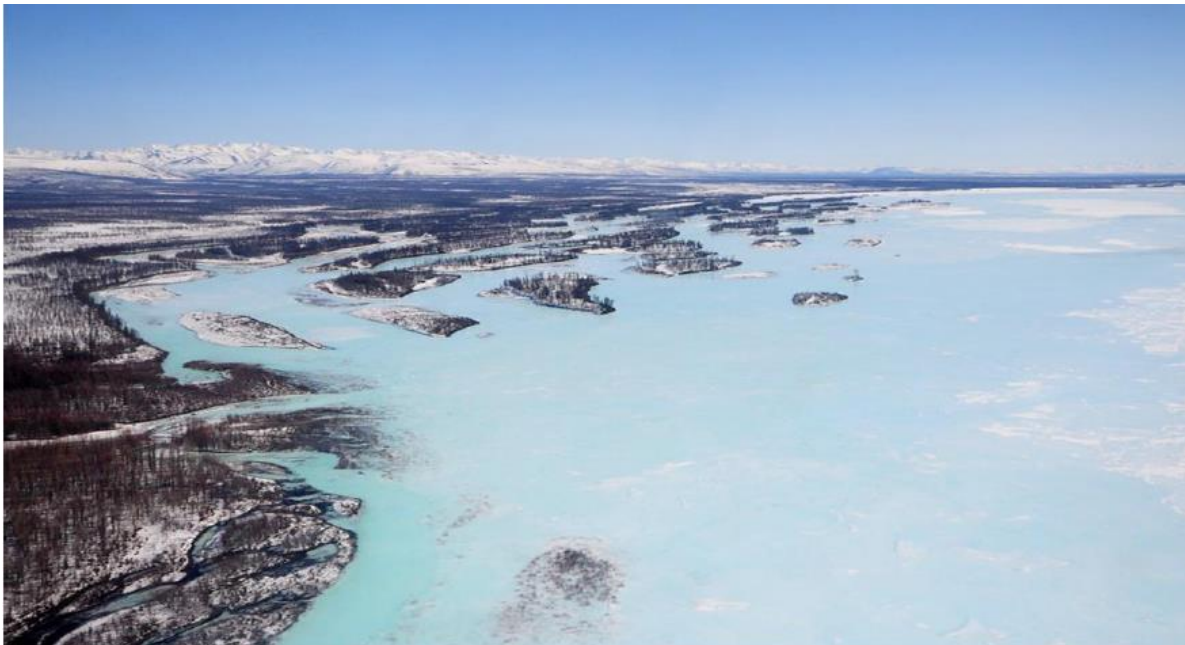
Figur 9) Ulakhan-Taryn er en enorm iskjøving i nordøstlige Yakutia, Russland. Isen som dannes i Moma River Valley stammer fra naturlige kilder. Foto: Sandro, Yandex (Alekseyev, 2015).

Iskjøving fra kilder begynner oftest før iskjøving fra grunnvann. Dette skyldes at vannet er kontinuerlig eksponert for kulde og dermed kan begynne å fryse når det blir frost. Prosessen for dannelse av is er lik som for iskjøving fra grunnvann, men vannkilden vil holde seg på et sted gjennom vinteren. Dette fører til at isformasjonene ofte blir brede og flate. Den kontinuerlige vanntilgangen gjennom vinteren fører til at isen vokser gjennom hele sesongen. Iskjøving fra kilder blir ofte mye større enn iskjøving fra grunnvann. Et eksempel på dette er Ulakhan-Taryn i Moma River Valley, Russland, som dekker et areal på 72-112 km<sup>2</sup>. Se Figur 9 for et flybilde av Ulakhan-Taryn (Alekseyev, 2015).

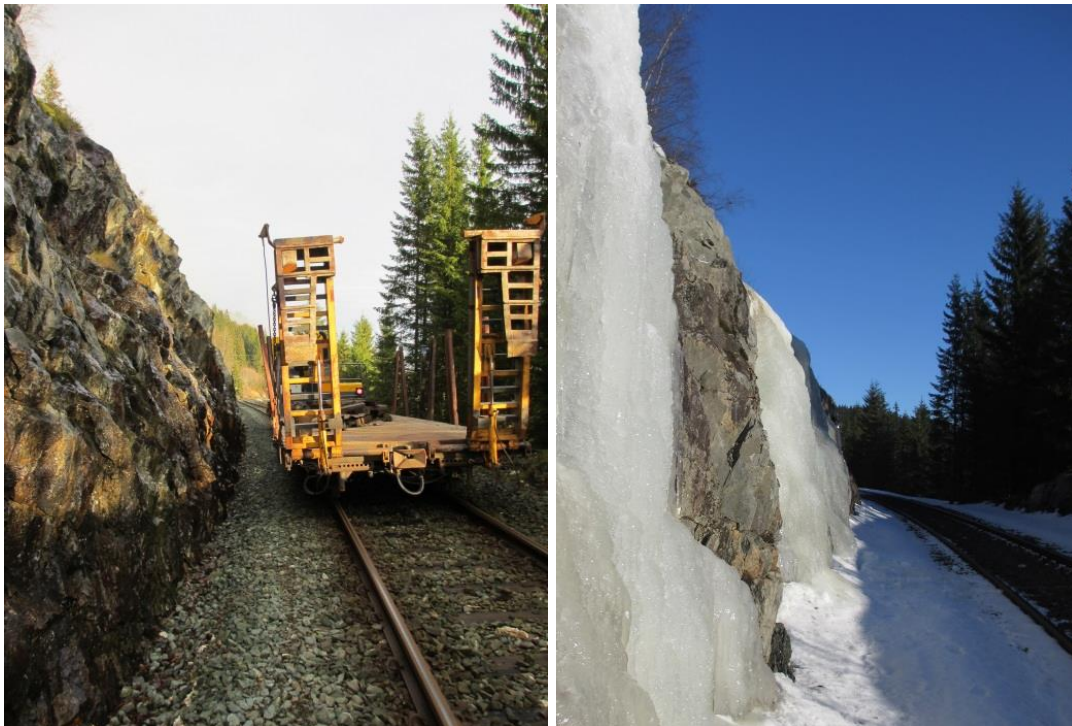
Figur 10a) Trang skjæring langs Meråkerbanen. Foto: A. Liereng (5.11.15).  
b) Om vinteren kan isen komme i vegen for togene. Foto: A. Liereng (19.2.16).

Iskjøving som oppstår i skjæringer kan skape problemer for veg- eller jernbanelinjen, trafikantene og driftspersonell. Langs norske jernbanelinjer er det et vanlig problem at isen vokser inn i profilet for togene. Dersom isen ikke fjernes vil togene treffe isen når de kjører forbi. Dette problemet er størst i trange skjæringer med liten avstand mellom berget og togene. Figur 10 viser en typisk skjæring langs eldre jernbanelinjer i Norge.

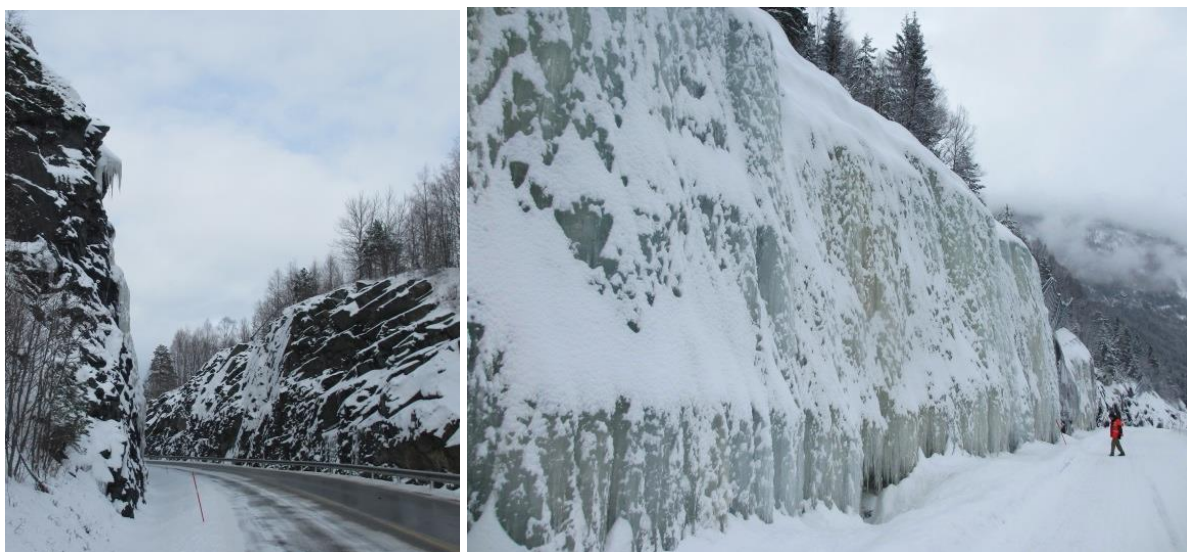
*Figur 11a) Selv små mengder is kan utgjøre en stor fare. Tinnsjøvegen, Telemark. Foto: A. Liereng (3.3.16).*

*b) Høye skjæringer med iskjøving er utsatt for isras. Denne skjæringen langs Svineroivegen (Fv 651) er sikret med isnett. Foto: A. Liereng (3.3.16).*

Isras kan oppstå i de fleste skjæringer, men problemene er størst i høye skjæringer og bratte fjellsider. Her vil isen få høy hastighet og stor utløpsdistanse. Figur 11a og b viser to eksempler på skjæringer som er utsatt for isras. Tunnelmunninger er også spesielt utsatt for isras. Figur 12 viser bilder fra Tinnsjøvegen i Telemark, der en bil ble truffet av isras på veg ut av Presturatunnelen (Skumvoll et al., 2016).

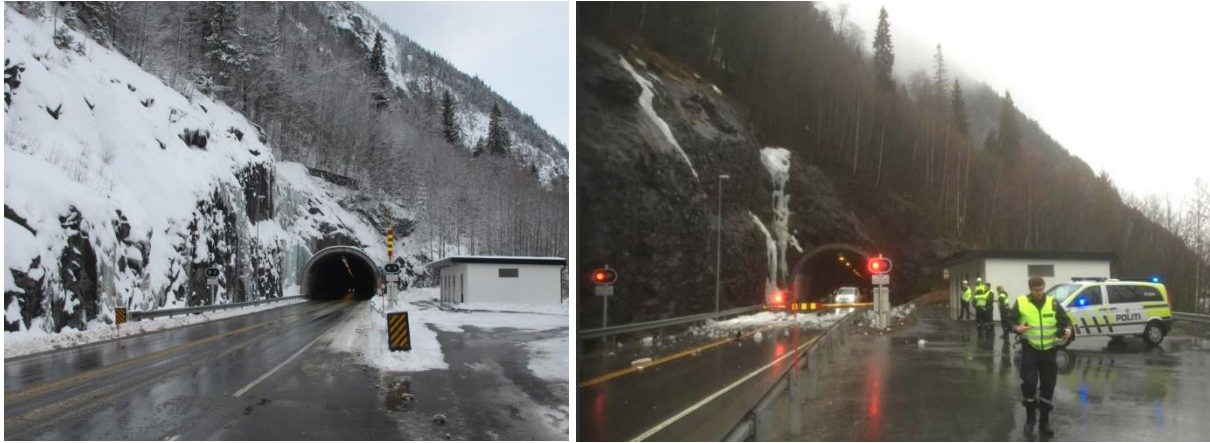
*Figur 12a) Iskjøving utenfor Presturatunnelen på Fv 37. Foto: A. Liereng (3.3.16).  
b) 29. mars 2016 ble en bil truffet av isras på veg ut av tunnelen. Foto: Knut Heggnes (Skumvoll et al., 2016).*

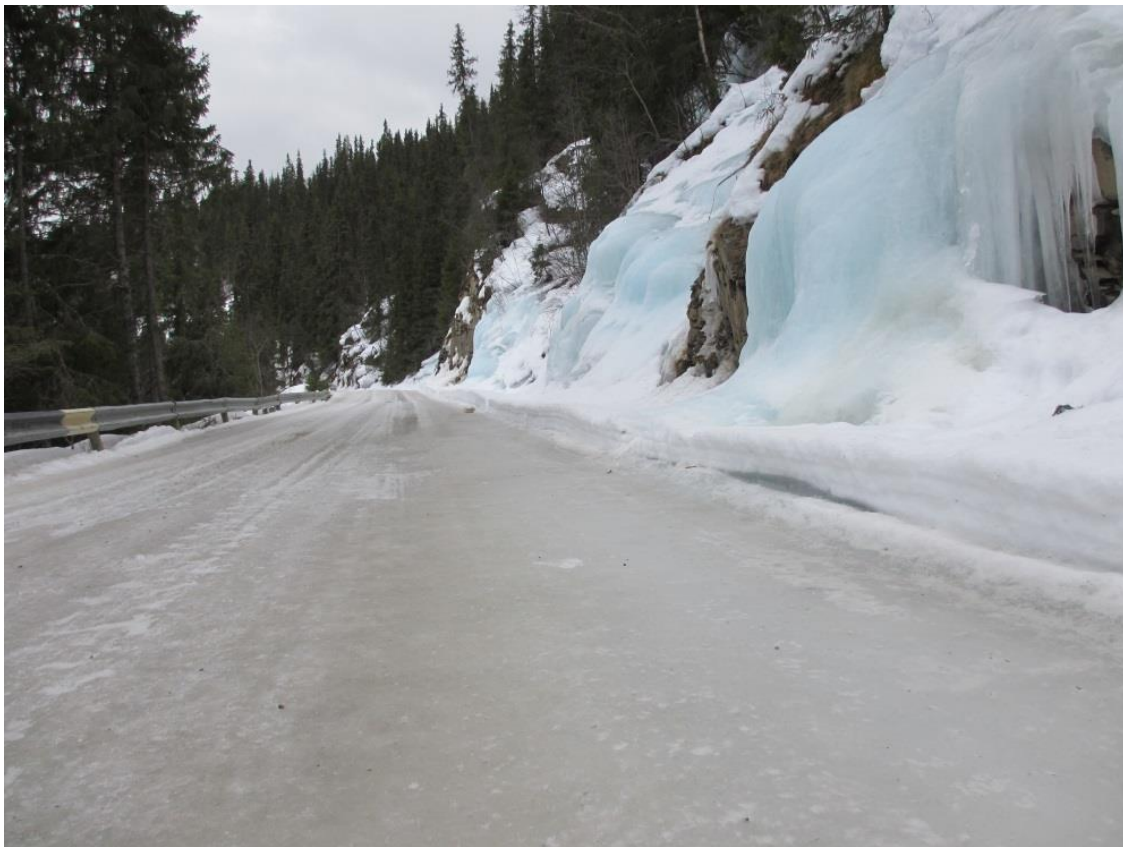
*Figur 13) Iskjøving i fjellsiden fører vann ut i vegbanen, der det fryser til is. Breidalen, Oppland.  
Foto: A. Liereng (14.1.16)*

En annen utfordring er at isen vokser ut av grøfta og inn i vegbanen eller over sporet. Is i vegbanen er svært farlig for trafikanter. For det første vil isen skape en ujevn overflate på vegbanen. I høy hastighet kan selv små humper være ubehagelig eller farlig for trafikantene. For det andre er isen glatt, siden den ofte er dekket av en tynn vannfilm selv om det er minusgrader i lufta (Trafikverket, 2013). Dette kan føre til at bilister mister kontroll over kjøretøyet. For det tredje kan vannet sprute opp i bilenes understell og øyeblikkelig fryse fast styre og bremse-mekanismer. For jernbanen er konsekvensene av iskjøving over sporet enda større. Is i skinnegangen kan føre til avsporing og ulykker (Carey, 1973). Figur 13 viser iskjøving ut i vegbanen langs Tann-Annolsetervegen i Oppland.

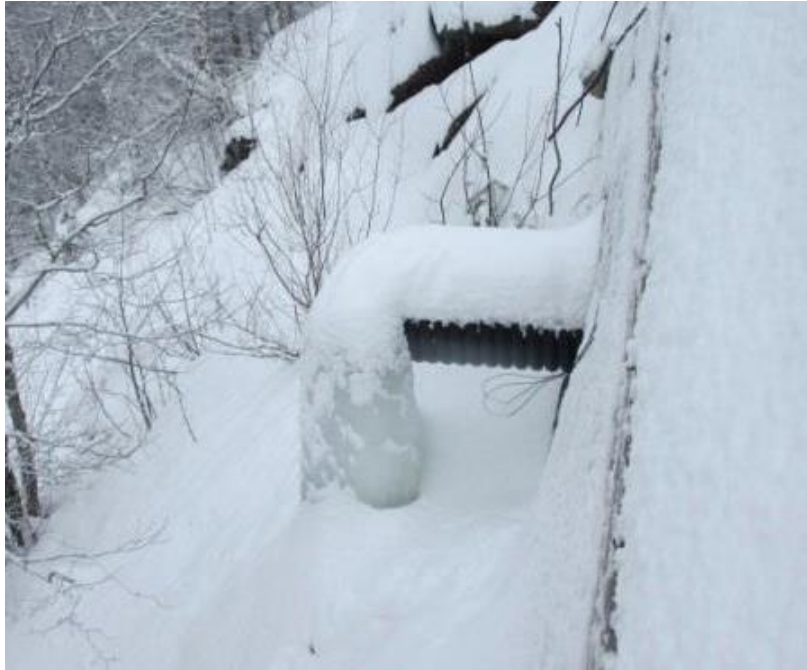
*Figur 14) Iskjøving i utløpet av en stikkrenne. Fv 651, Telemark. Foto: A. Liereng (3.3.16).*

Avhengig av hvordan stikkrenna er utformet kan isen bygge seg opp i endene eller gjennom hele lengden. Det vanligste er at iskjøvingen starter i enden av stikkrenna, siden dette området er mest utsatt for varmetap til omgivelsene. Figur 14 viser et eksempel på iskjøving i utløpet av en stikkrenne. Iskjøving kan oppstå i alle typer stikkrenner: av stål eller betong, små og store, med sirkulært eller kvadratisk tverrsnitt (Carey, 1977).

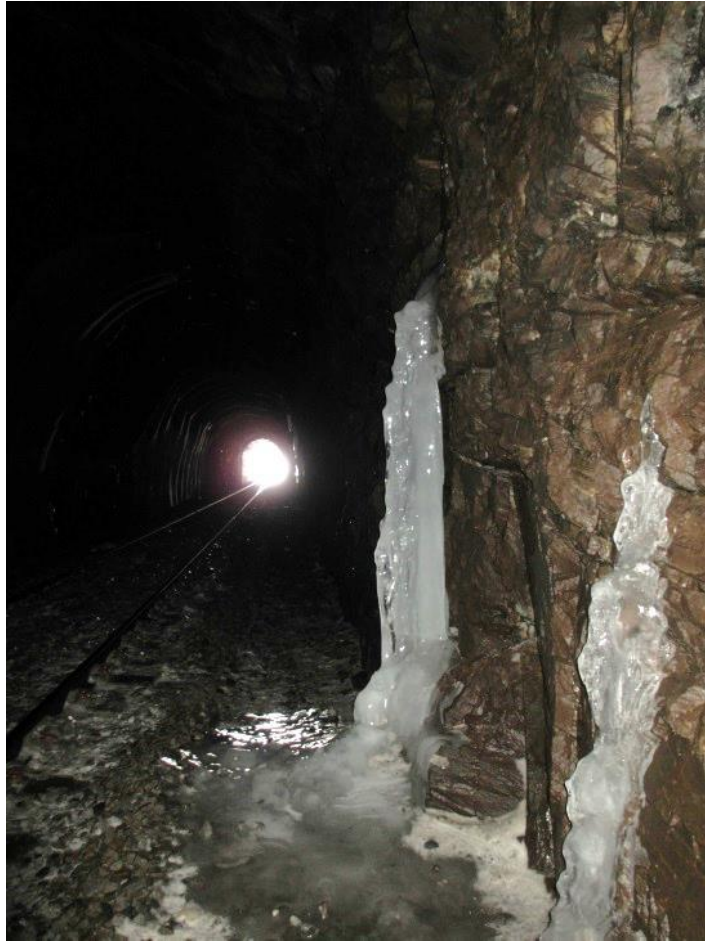
*Figur 15) Iskjøving i Hjartåsen tunnel, Nordlandsbanen. Foto: A. Liereng (15.3.16).*

Det er størst problemer i tunneler uten vann- og frostsikring der kuldeinntrengningen er stor om vinteren. Figur 15 viser iskjøving i Hjartåsen tunnel langs Nordlandsbanen. Nye tunneler blir ofte tettet med injeksjon i berget, samt ulike former for vann- og frostsikring. Dette reduserer oftest problemene, men i enkelte tunneler er det fortsatt nødvendig med mye overvåkning og fjerning av is. Iskjøving i tunneler diskuteres ikke videre i denne oppgaven. For mer detaljer om vann- og frostsikring av tunneler, se håndbok R510 fra Statens vegvesen (2014a) og Hargelius (2006).

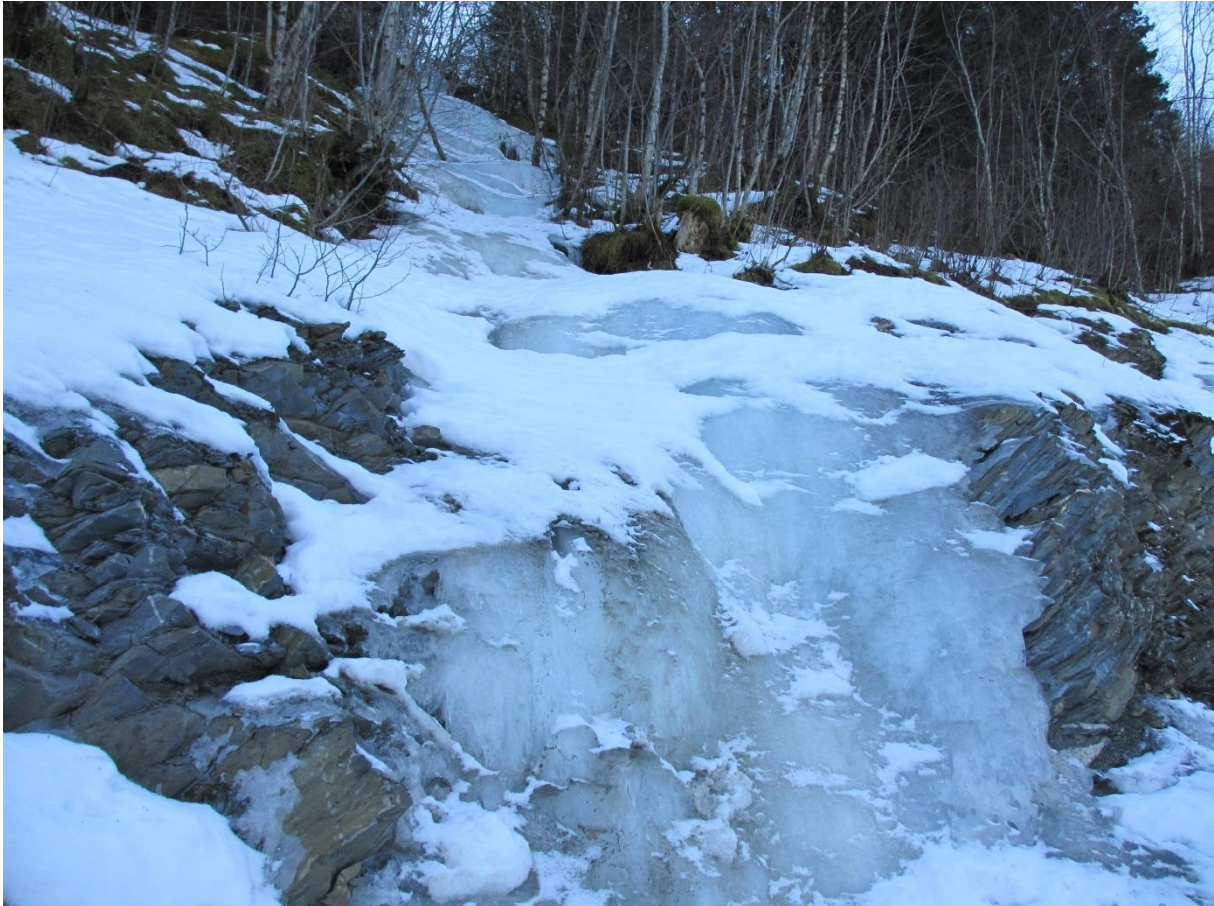
*Figur 16) Iskjøving i bekkeløp i skjæring ved Sørkilhaugen, Meråkerbanen. Foto: A. Liereng*

Overflatevann kan renne nedover skjæringer i større og mindre bekker. Kjennetegnet på denne vannkilden er at vannet renner kanalisert på overflaten hele året. Vanntilgangen vil ofte være stabil hele vinteren på grunn av større vannmagasin ovenfor skjæringen. Iskjøving fra konsentrert overflatevann kan derfor oppnå store dimensjoner. Figur 16 viser et typisk eksempel på iskjøving i en bekk som renner ut over en skjæring.

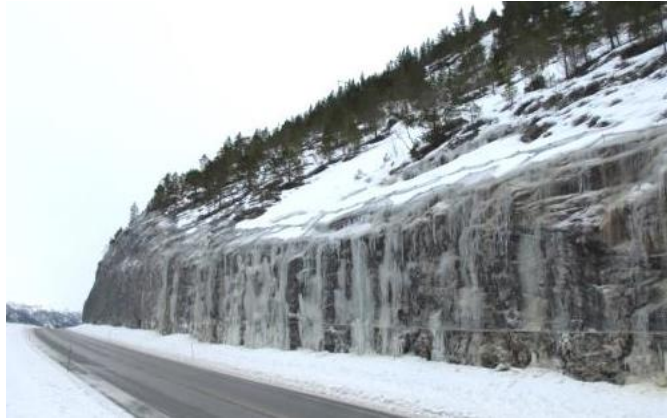
*Figur 17) Vannet renner i et tynt torvlag og fryser der det kommer ut på kalde svaberg. E39, Vinjefjorden. Foto. A. Liereng*

Overflatevann kan også renne ut i skjæringer fra de øvre jordlagene. Ofte renner vannet mellom et løst jordlag og et fastere løsmassedekke (Norem, 1998). Vannet er spredd utover i terrenget, og vannmengden er i stor grad avhengig av nedbørmengden om høsten. Der det er bekker, tjern, myrer og andre vannmagasin ovenfor skjæringen kan disse tilføre overflatevann til skjæringen. Iskjøving fra jevnt fordelt overflatevann vil sjelden oppnå store dimensjoner på grunn av begrenset vanntilgang. Et eksempel på iskjøving fra vann i de øvre jordlagene er vist i Figur 17.

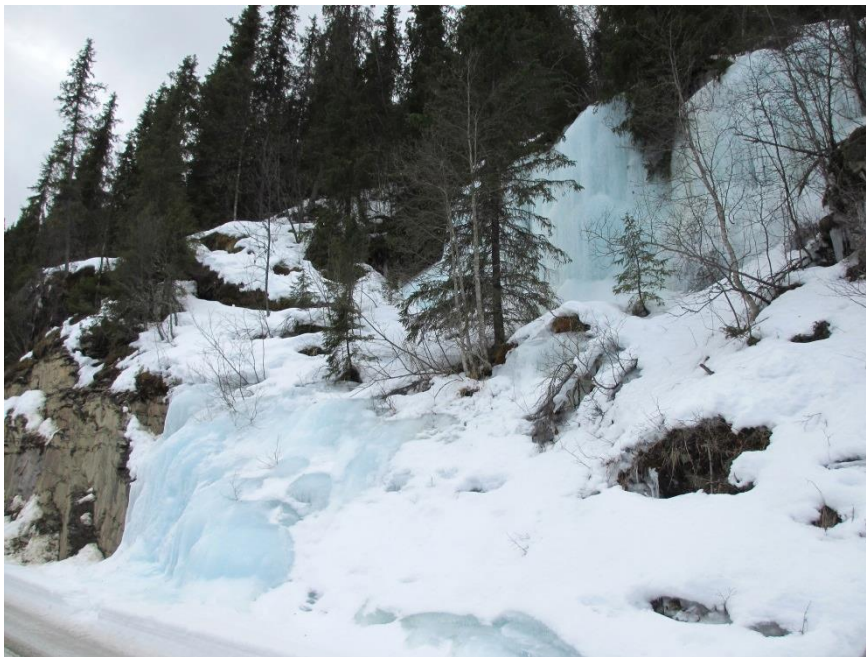
*Figur 18) Iskjøving fra en konsentrert grunnvannskilde kan oppnå betydelige dimensjoner. Legg merke til at isen begynner høyere oppe i dalsiden (øvre høyre hjørne). Tann-Annolsetervegen, Breidalen (3). Foto: A. Liereng (26.3.16).*

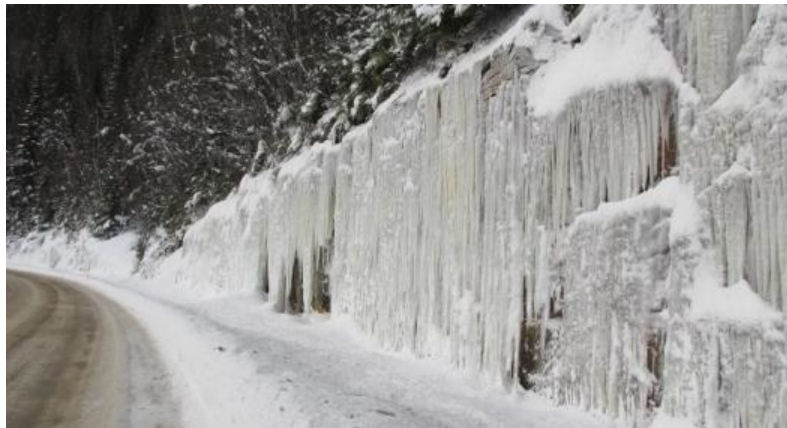
Figur 19) Grunnvann kan forårsake iskjøving over lange strekninger. Fv 30. Foto: A. Liereng.

Grunnvann finnes overalt i terrenget i løsmassene og berggrunnen. Under uforstyrrede forhold vil vannet som regel holde seg frostfritt hele vinteren. Iskjøving fra grunnvann er derfor oftest forårsaket av menneskelige inngrep. Skjæringer er spesielt utsatt for denne typen iskjøving siden de isolerende jordlagene er fjernet. Jevnt fordelt grunnvann vil sjelden lage så store mengder is som grunnvannskilder, siden vanntilgangen er mer begrenset. Vannet kan imidlertid forårsake iskjøving over lange strekninger, som vist i Figur 19.

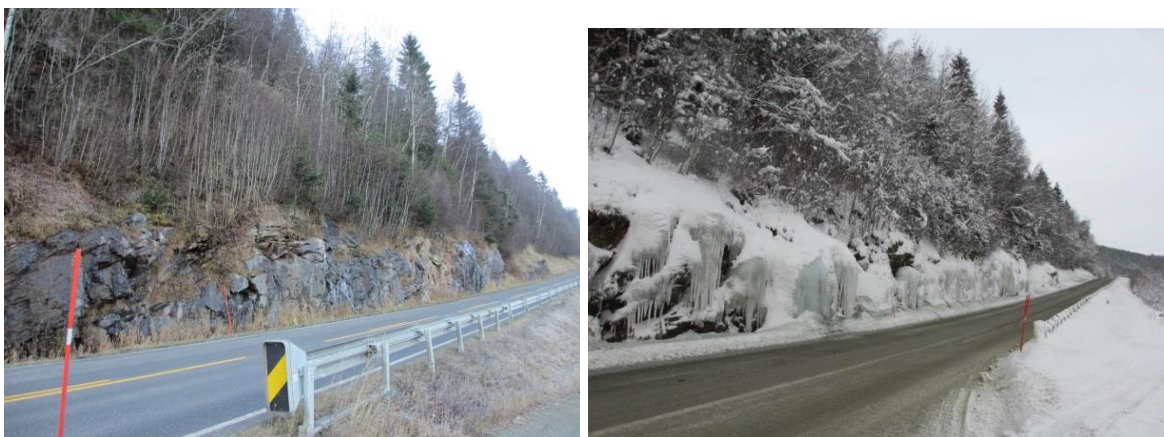
Figur 20a) Lav skjæring langs Fv 30. Berget er vått av grunnvann som renner ut i sjiktet mellom berg og løsmasser. b) Grunnvannet forårsaker iskjøving i hele skjæringen. Foto: A. Liereng

Grunnvannet kan renne ut av skjæringen i sjiktet mellom berg og løsmasser, i løsmassene overfor skjæringen eller fra store og små sprekker i berget. Hvor vannet renner avhenger av lokale forhold som topografi og geologi. Når vannet kommer på den kalde bergoverflaten fryser det og forårsaker iskjøving. Figur 20 viser et typisk eksempel på iskjøving i en lav skjæring. Her er det grunnvann som renner i grensen mellom berg og løsmasser som er årsaken til iskjøvingen. Området er beskrevet i Vedlegg 7A.

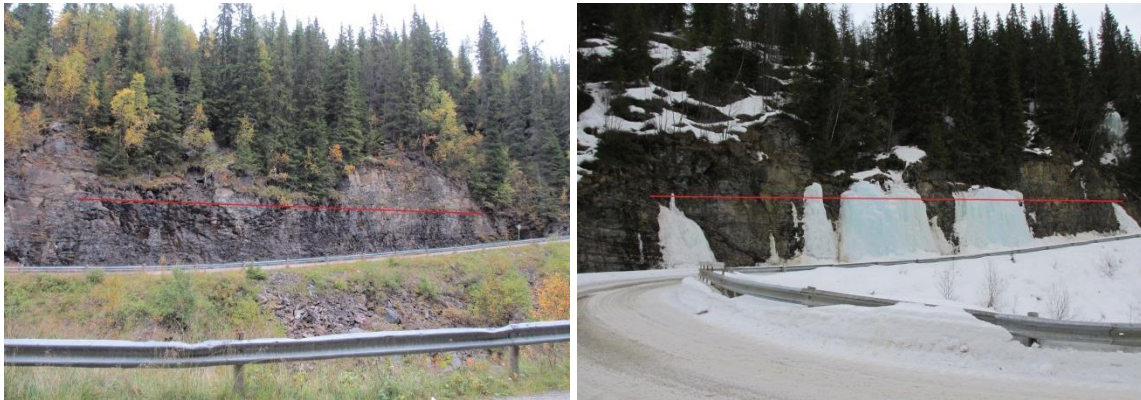
*Figur 21a) Den røde linja viser grunnvannsnivået i en skjæring langs Tann-Annolsetervegen.  
b) Grunnvannet fryser til is og forårsaker iskjøving. Foto: A. Liereng*

Grunnvann kan også renne ut i større eller mindre sprekker i berget. Figur 21a viser grunnvann som renner ut i sprekker nedenfor grunnvannsnivået i en skjæring. I tillegg renner

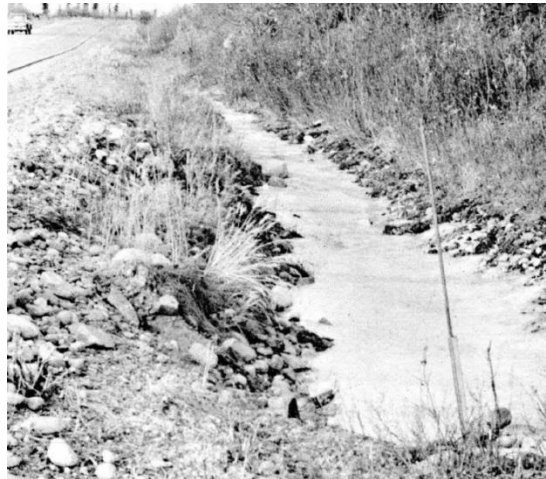
Figur 22) Iskjøving fra bunnen av grøft på grunn av lav vintervannføring (Carey, 1977).

stor og åpen vil vannet eksponeres for kald luft om vinteren. Uten naturlig eller kunstig skjerming vil vannet fryse når temperaturen blir lav nok, som vist i Figur 22. Vannet som kommer rennende vil renne over isen og kjøles ned. Så lenge lufttemperaturen er lav vil vannet fortsette å fryse i tynne lag fra bunnen av grøfta. Etter hvert vil grøfta fylles med is, og i verste fall føre vann og is ut i vegbanen eller sporet (Carey, 1973).

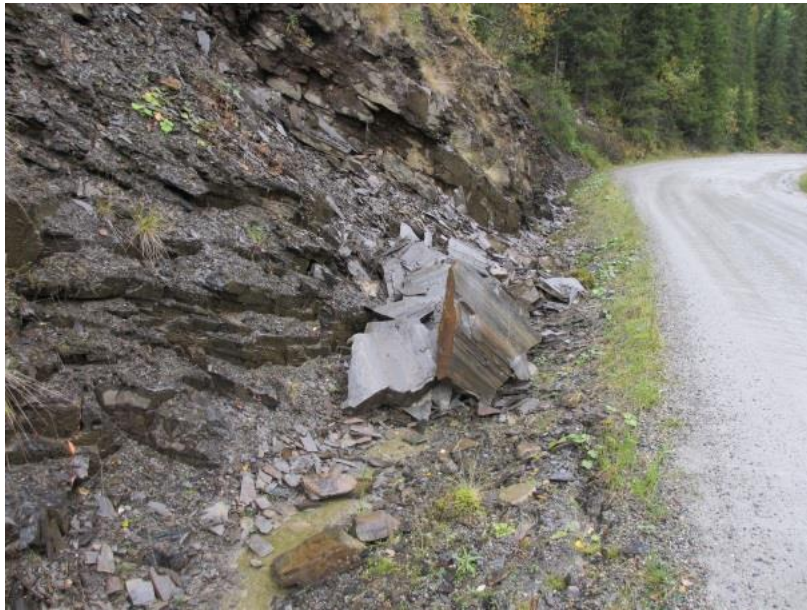
*Figur 24) Stein i grøft kan være et startpunkt for iskjøving. Breidalen, Oppland. Foto: A. Liereng.*

Vann som står stille, fryser lettere enn vann i bevegelse. Iskjøving starter derfor oftest i et område av grøfta der vannet står helt i ro. Dette kan skje i flate partier eller forsenkninger i grøfta eller der vannstrømmen stanses av noe. Vegetasjon, kvister, sedimenter, stein, søppel, snøhauger og liknende kan virke som en demning for vannet. Det kreves bare en liten demning for å få noe av vannet til å fryse. Så snart iskjøving har startet vil den bidra til ytterligere oppdemming og nedkjøling av vannet. Steinene i grøfta i Figur 24 kan være tilstrekkelig til å starte iskjøving.

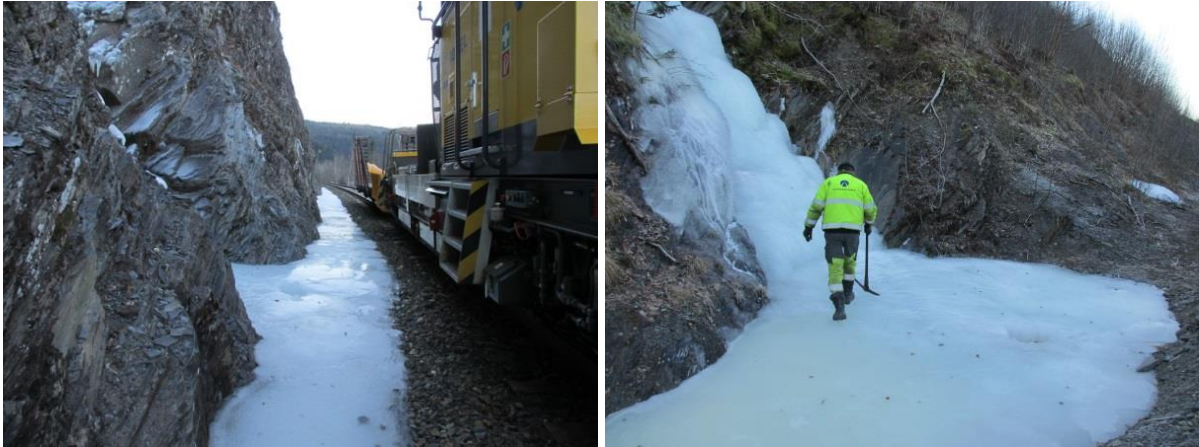
*Figur 25a) En stikkrenne har frosset igjen og forårsaket iskjøving i hele grøfta. Sørkilmo vest, Meråkerbanen 2. b) Igjenfrosset stikkrenne ved bekkeløp. Isen fyller grøfta. Sørkilmo øst, Meråkerbanen 3. Foto: A. Liereng*

En vanlig årsak til iskjøving er oppdemming av vann på grunn av tette stikkrenner eller rister. Stikkrennene eller ristene kan være tettet av iskjøving, sedimenter, vegetasjon eller andre ting. Når vannet ikke kan renne gjennom stikkrenna eller ned i kummer vil det bli stående stille i grøftene. Dersom lufttemperaturen er lav nok vil vannet fryse og gradvis fylle grøftene. Figur 25 viser to eksempler på grøfter som er fylt med is på grunn av iskjøving i stikkrennene. Utformingen av grøft, stikkrenner og nedføringsrenner på de to stedene er nærmere beskrevet i vedlegg 5B og 5C. Denne typen iskjøving er hovedsakelig avhengig av hvordan stikkrenner og rister er utformet og driftet. I tillegg vil utformingen av grøftene ha en viss betydning, sammen med klimatiske forhold.

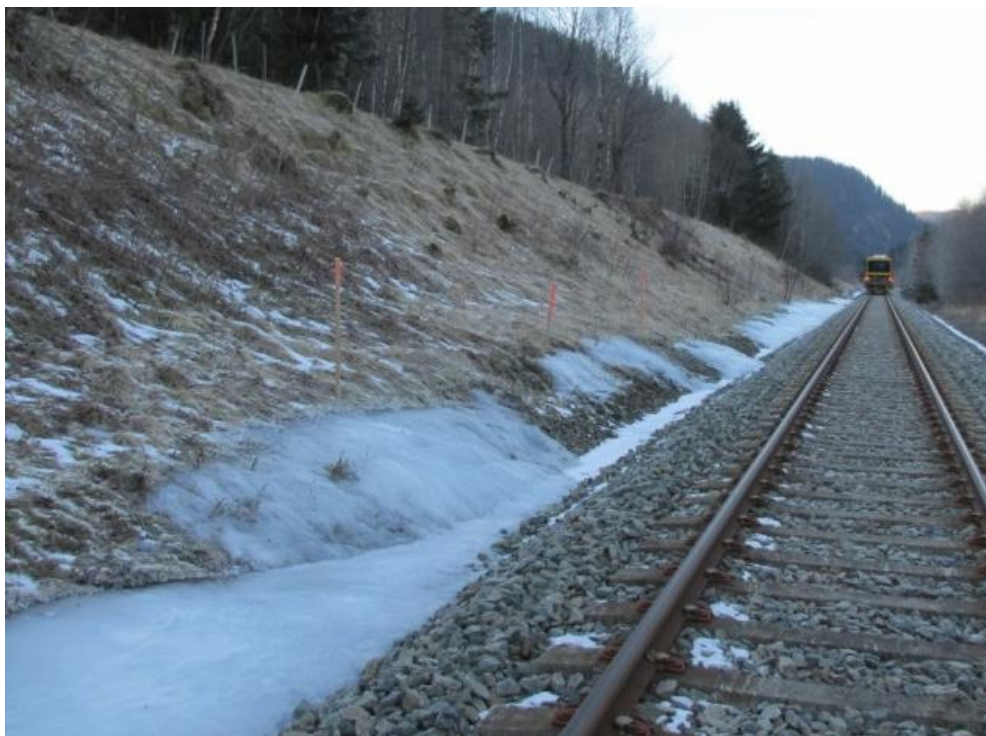
*Figur 26) Iskjøving fra siden av grøfta. Vannet som kjøver, renner ut i et markert nivå i jordskråningen. Meråkerbanen. Foto: A. Liereng*

Noen ganger er det vann fra sideterreng som forårsaker iskjøving i grøftene. Vannet kan enten komme fra øvre jordlag eller fra grunnvann. Grunnvannet kan renne ut i grøfta naturlig, eller presses opp av telen i bakken under vegen eller jernbanen. Se også kapittel 5.3. Når vannet renner ut i grøfta vil det eksponeres for kald luft og fryse så lenge de klimatiske forholdene ligger til rette for det. Grøfter som kutter gjennom vannførende lag i løsmassene vil kunne gi spesielt store ismengder. Et typisk kjennetegn på denne typen iskjøving er at grøfta fylles med is fra siden av grøfta, som vist på bildet nedenfor.

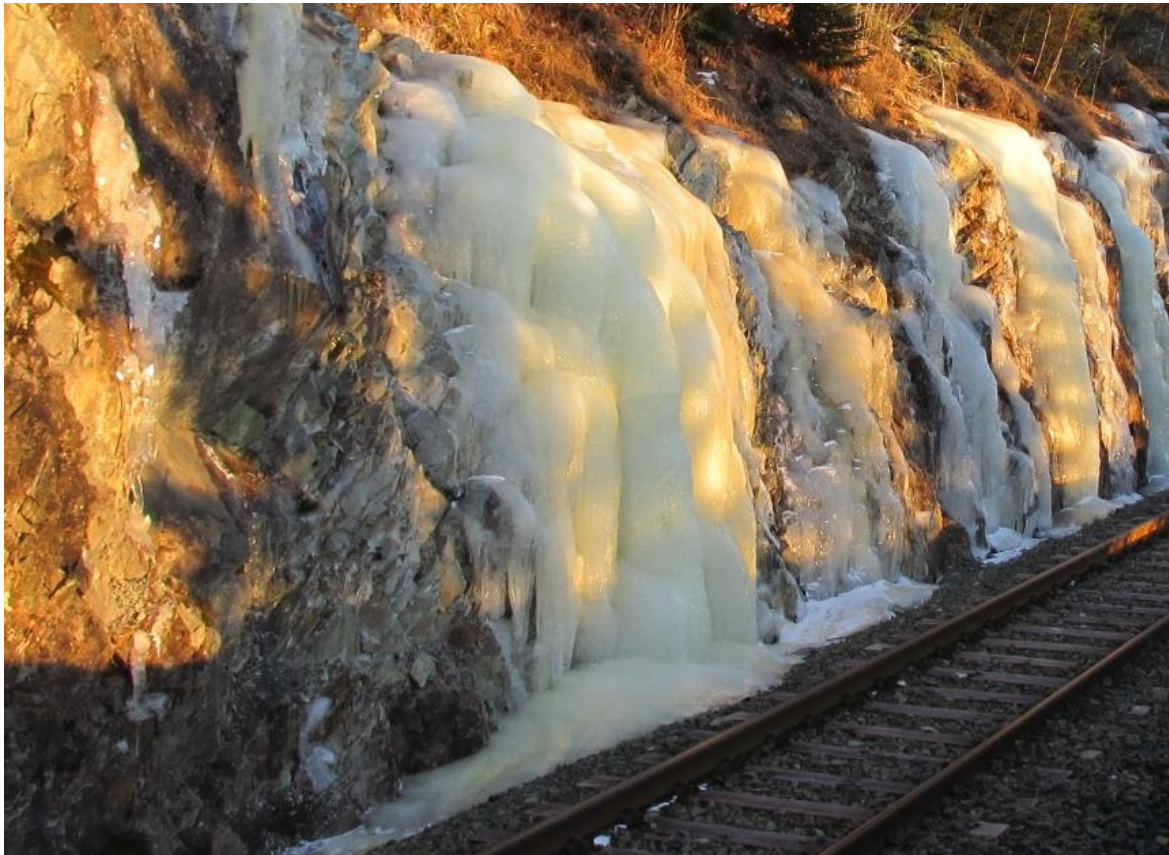
*Figur 27) Vann som renner langs isen i skjæringen fører til iskjøving i grøfta. Brennhaugen, Meråkerbanen. Foto: A. Liereng*

Grøfter nedenfor skjæringer utsettes ofte for iskjøving. Vann som renner langs berget eller i iskjøvinger i skjæringen samles i grøfta. Der kan vannet fryse og forårsake iskjøving i enkelte punkter eller nedenfor hele skjæringen. Figur 27 viser et eksempel på hvordan vann som renner langs isen i skjæringen forårsaker iskjøving i grøfta. Stedet er nærmere beskrevet i Vedlegg 5G. Iskjøving kan oppstå i grøfter selv om det ikke dannes is i skjæringen. Det er utformingen på skjæringen og grøfta, vannmengden og klimatiske forhold som avgjør hvorvidt iskjøving skjer.

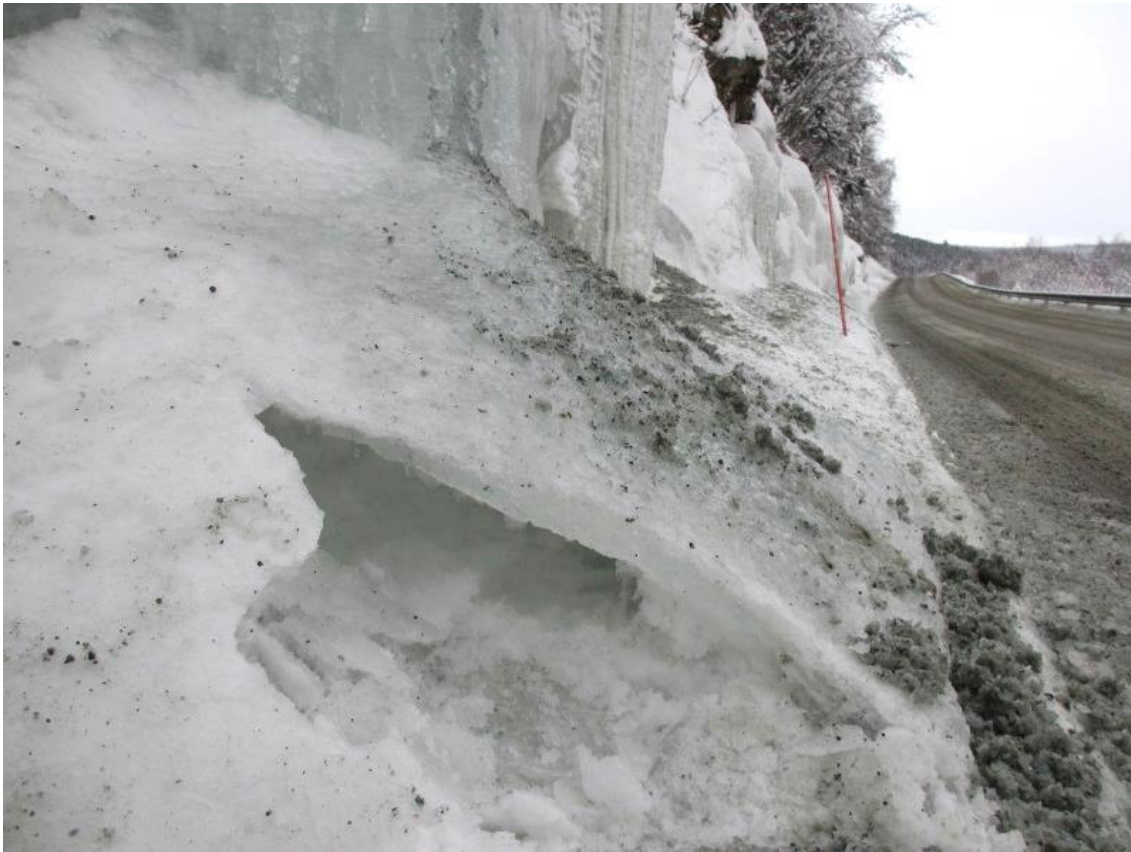
*Figur 28) Islokk over snøen i grøfta. Vannet kommer fra en lav skjæring. Fv 30. Foto: A. Liereng*

I andre tilfeller legger isen seg som et lokk over snøen i grøfta som vist i Figur 28. Denne formen for iskjøving er en stor utfordring i trange skjæringer med smale grøfter nedenfor. Når

vannet renner ned fra skjæringen mettes det øverste snølaget. Ved kalde lufttemperaturer fryser den vannmettede snøen og lager et tynt islokk. Vannet fra skjæringen begynner å renne over islaget og fryse i tynne lag. Iskjøvingen kan etter hvert bygge opp solide islokk som fører vann ut i vegbanen eller sporet. Brøyting av snø kan bidra til å fremskynde denne prosessen, spesielt nedenfor trange skjæringer.

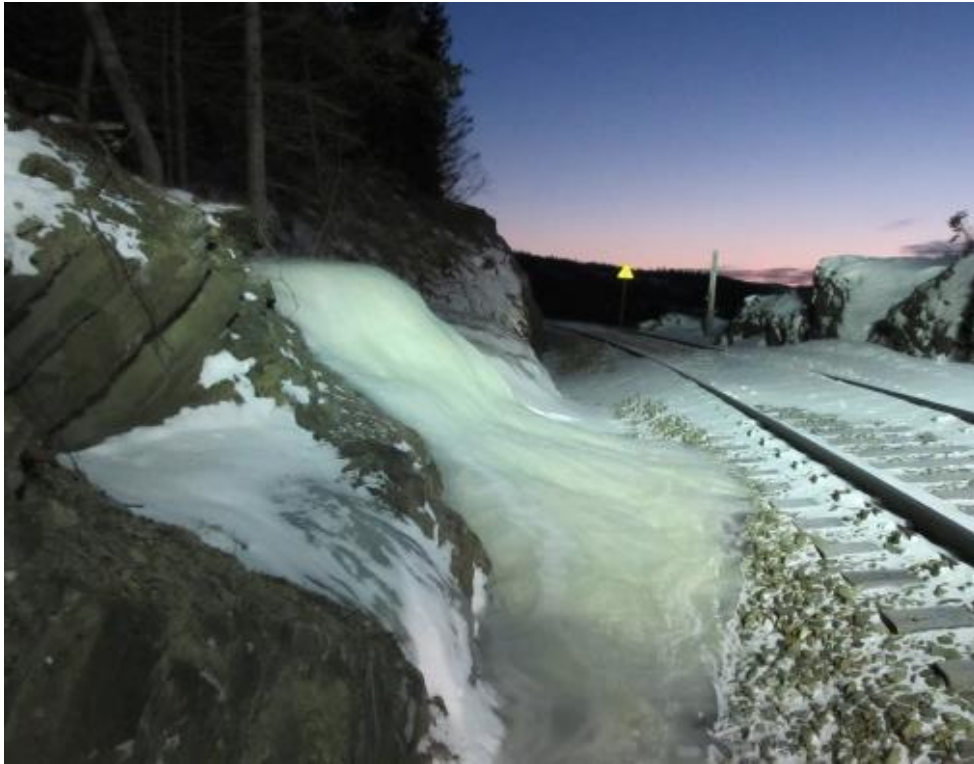
*Figur 29. Iskjøving fra grunnvann langs Meråkerbanen. Det pleier ikke å være is her, men sterk kulde i kombinasjon med barfrost har ført vannet til nye steder. Foto: A. Liereng (15.1.16).*

Figur 29 viser et eksempel fra Meråkerbanen, der grunnvann har laget en stor issvull. Det pleier ikke å dannes is i dette området, men i starten av vinteren 2016 var det sterk kulde kombinert med barfrost. Dette har ledet grunnvannet til nye steder. Området er nærmere beskrevet i Vedlegg 5J. Et tilsvarende problem oppstår i Almåskroken langs Fv 30. Her finner

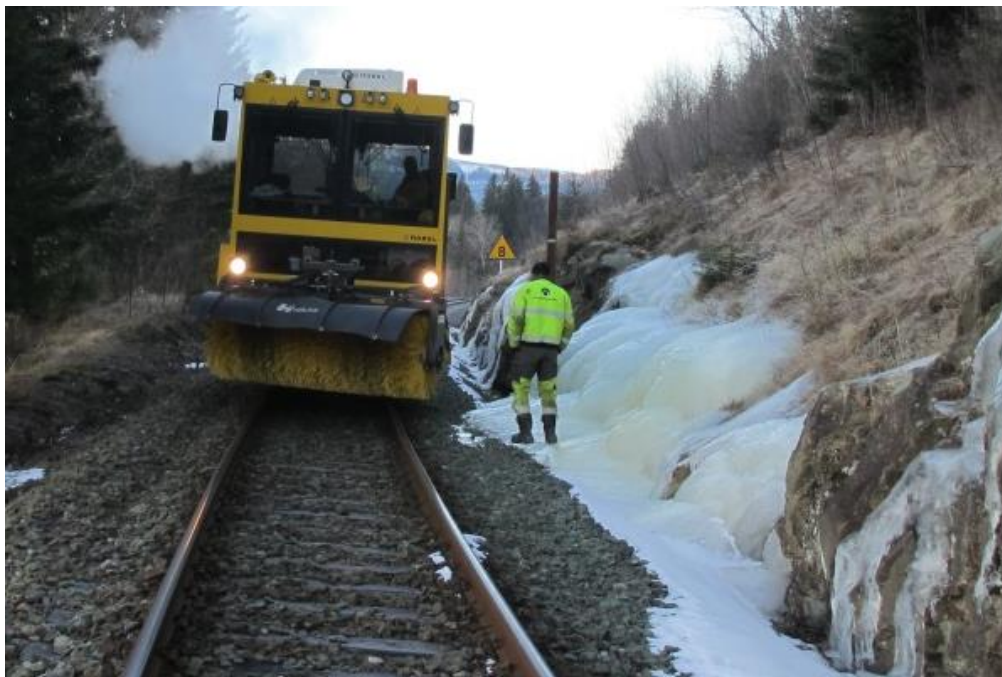
*Figur 30) Iskjøving fra grunnvann i lav skråning langs Meråkerbanen. Vannet ble presset til overflaten etter en periode med barfrost. Foto: A. Liereng (15.1.16)*

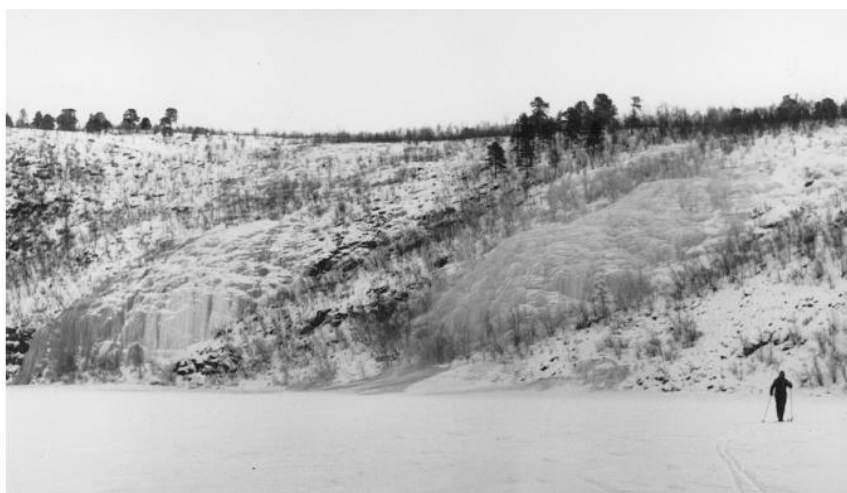
Figur 32) Iskjøving i en naturlig skråning i Finland. Her er det topografien og geologien som forårsaker iskjøvingen (Seppälä, 1999).

Iskjøving fra både grunnvann og overflatevann oppstår oftere i terreng med bratt topografi, som skråninger, skjæringer og fjellsider, enn i slakt terreng. Dette skyldes at grunnvannet strømmer med en høyere hydraulisk gradient og presses mot overflaten. Det samme gjelder bekker i bratte områder. Disse er oftest grunne og er dermed mer utsatt for iskjøving, siden det bare trengs et tynt islag før vannet tvinges til overflaten. I flattere terreng samles vannet i større elver med dypere kanaler. Disse er mindre utsatt for iskjøving (Carey, 1973). Figur 32 viser store iskjøvinger i en naturlig skråning.

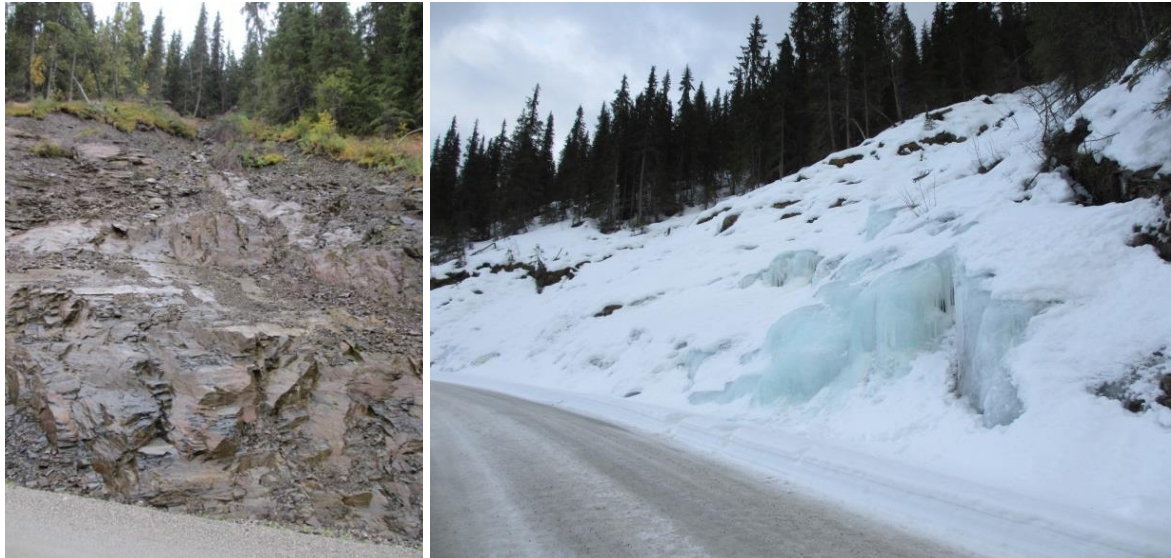
*Figur 33a) Dalsiden ovenfor Tann-Annolsetervegen i Breidalen er ryddet for jord og løsmasser etter et jordskred. b) Dette øker varmetapet for grunnvannet i området og forårsaker iskjøving. Foto: A. Liereng (20.9.15 og 26.3.16).*

Langs Tann-Annolsetervegen i Breidalen, Oppland gikk det et jordskred ovenfor vegen i 2013. Jordskredet tok med seg mye av jorda i og de øvre løsmasselagene i området, se Figur 33a. Tidligere var det ikke problemer med iskjøving i denne dalsiden. Etter at jordskredet fjernet jorda i området har det derimot blitt betydelig mengde iskjøving langs vegen. Figur

33b viser iskjøving oppover hele dalsiden. Iskjøvingen er et direkte resultat av at varmetapet har økt. Forholdene på stedet er nærmere beskrevet i vedlegg 6A.

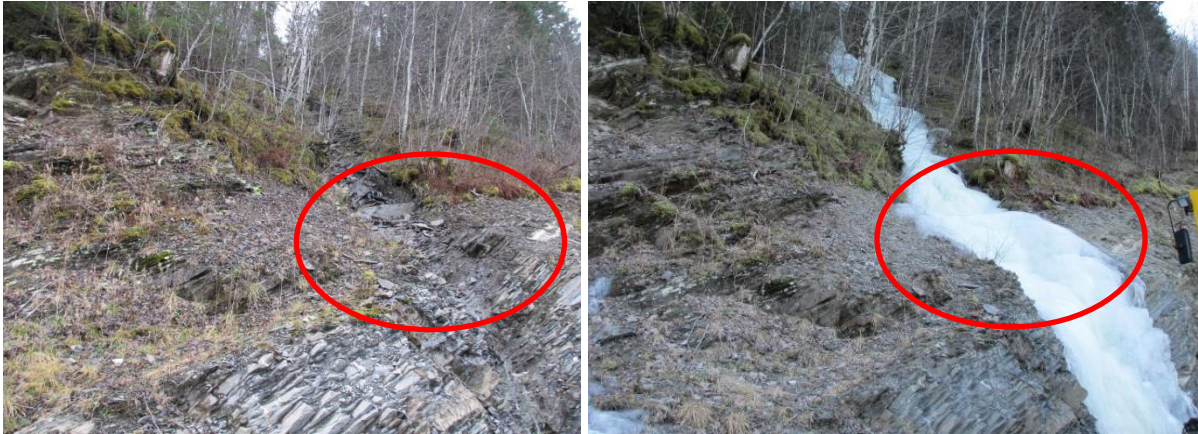
*Figur 35a og b) Iskjøving begynner i området der den naturlige skjermingen fra vegetasjonen slutter. Etter hvert fylles hele bekkeløpet med is. Sørkilhaugen, Meråkerbanen. Foto: A. Liereng (5.11.15 og 15.1.16).*

Ved Sørkilhaugen langs Meråkerbanen vises effekten av vegetasjon godt. En liten bekk renner nedover en skogkledd skråning og ut over en skjæring som vist i Figur 35a. Løsmassene og vegetasjonen er fjernet noen meter ovenfor skjæringen. Der bekken renner ut av skogen forsvinner den naturlige skjermingen og varmetapet fra vannet øker. Vannet begynner å fryse der varmetapet er størst. Isen virker som en demning for vannet og forårsaker iskjøving i hele bekkeløpet som vist i Figur 35b. Stedet er nærmere beskrevet i vedlegg 5A.

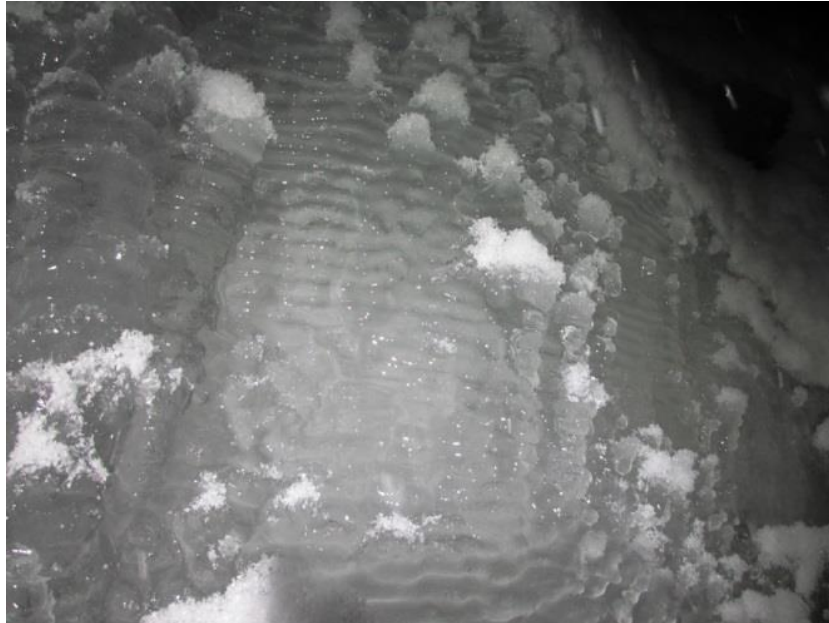
*Figur 38) Bølgete iskjøving langs Tann-Annolsetervegen (Oppland). Foto: A. Liereng (2.1.16).*

Kjennetegnet på denne fryseprosessen er at isen vokser i nær vertikale helninger med en bølgete overflate. Figur 38 viser bølgete vertikal iskjøving sett forfra. Bølgerykkene ligger horisontalt, vinkelrett på strømningsretningen til vannet. Avstanden mellom hver bølgerykk er jevn, i de fleste tilfeller omtrent 1-2 cm. Det er observert både kortere og lengre bølgelengder. Bølgeamplituden varierer fra sted til sted. Noen ganger er bølgene noen mm høye, andre steder nesten 1 cm. Isen er ofte hvit eller blåaktig, særlig i store issvuller.

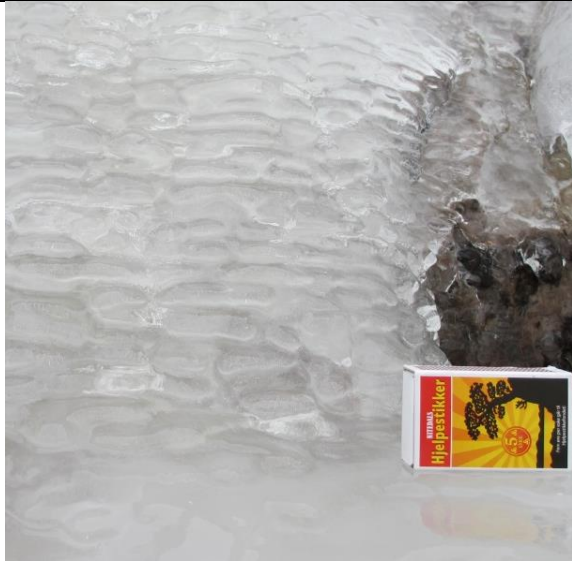
Aktiv - Fryst, våt is	<p>Isen er helt fryst og vann renner over isen. Noe av vannet fryser på vei nedover isen, men mye av vannet renner forbi, for eksempel ned til grøfta.</p> <p>Overflaten på isen er blank og skinnende siden den er våt.</p>

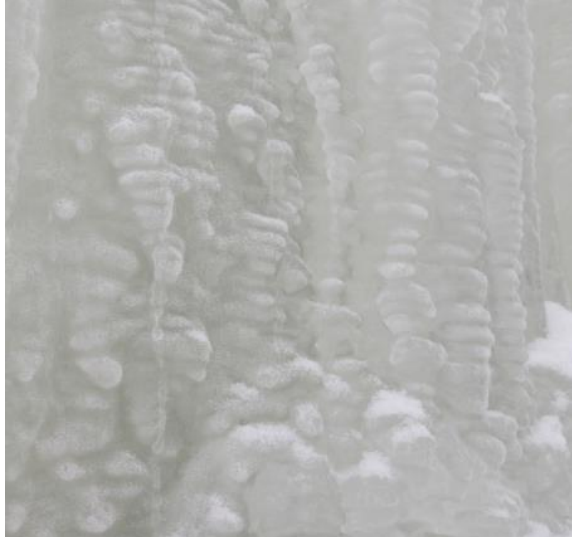
Inaktiv - Fryst, tørr is	<p>Vanntilførselen har stanset og isen er tørr. I denne fasen vokser ikke isen.</p> <p>Overflaten er ofte matt, eventuelt dekket av rim eller snø.</p>
