# Iskjøving i grøfter og skjæringer langs veg og jernbane

Prosesser, årsaker og forebyggende tiltak

Trondheim, juni 2016

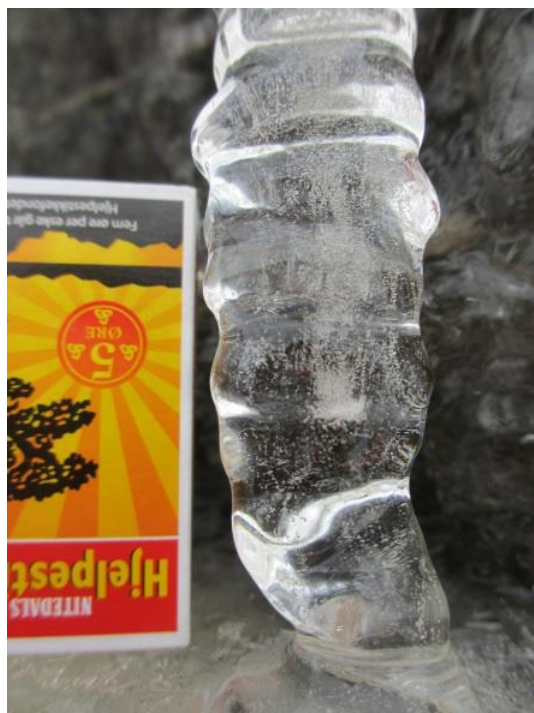
Figur 45) Bølgete istapp langs E39. Foto: A. Liereng

Det er ingen forklaring til hvorfor iskjøving vokser med en bølgete overflate. Til tross for omfattende litteratursøk er det ikke funnet noen forskning på dette. En liknende bølgeprosess kan også oppstå på istapper, som vist i Figur 45. Bølgete istapper er observert på mange av befaringene i vinter, ofte i kombinasjon med større issvuller. Det er grunn til å tro at dette dreier seg om den samme prosessen. Bølgeprosessen på istapper er studert på flere universitet.

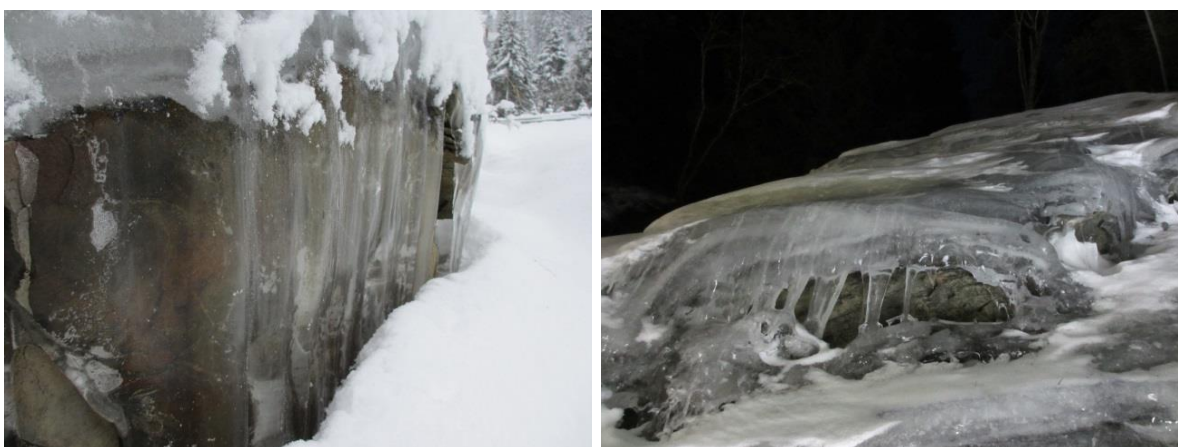
Figur 46a) Glatt, inaktiv iskjøving i vertikal bergvegg (Tann-Annolsetervegen). b) Glatt inaktiv iskjøving i slak helning (Meråkerbanen).

Iskjøving i skjæringer er ikke alltid bølgete. I mange tilfeller er isen helt glatt uten antydninger til bølger. Noen steder er isen helt klar og gjennomsiktig uten luftbobler eller urenheter. Figur 46 og Figur 47 viser tre eksempler på slik glatt is. Bildene viser at denne typen iskjøving kan foregå i alle helninger. Isen er observert i to ulike faser: Aktiv, med våt overflate, og inaktiv, med tørr overflate. I begge tilfeller har isen vært hard og solid.

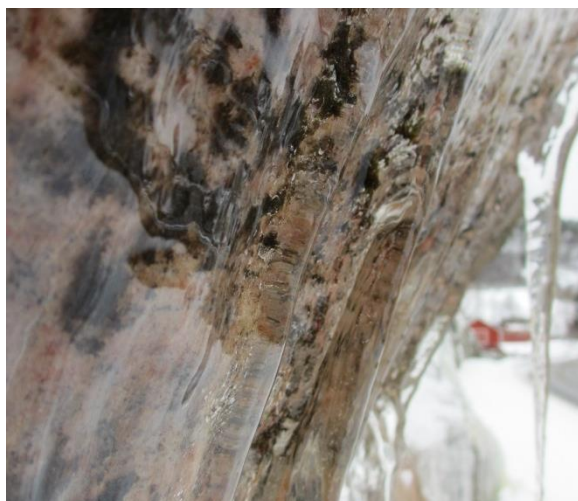
*Figur 47) Den glatte isen er ofte helt gjennomsiktig og blank. E 39. Foto: A. Liereng*

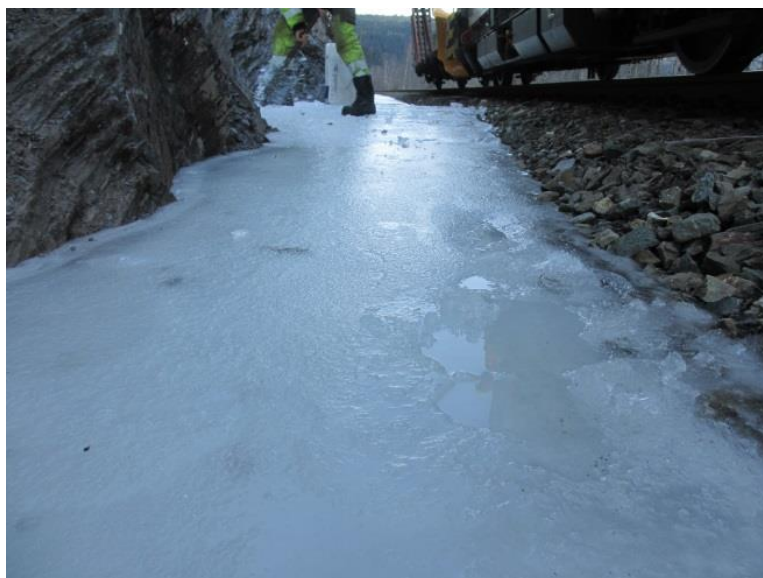
Figur 53) Iskjøving i grøft. Det er ca. 3 cm med vann over solid is. Over vannet er det en tynn isskorpe. Vannet kan dermed fryse fra både under- og oversiden. Meråkerbanen. Foto: A. Liereng.

I slakt terreng og grøfter bygger isen seg opp med horisontale islag som vist i Figur 53. Isen har ofte brede terrasser i ulike nivåer. Høydeforskjellen mellom hvert nivå er i størrelsesorden 2 mm – 2 cm. Terrassene skiller seg fra vertikal bølgete iskjøving, ved at hvert nivå er horisontalt. Isen er hvit, ugjennomsiktig og ofte kornete.

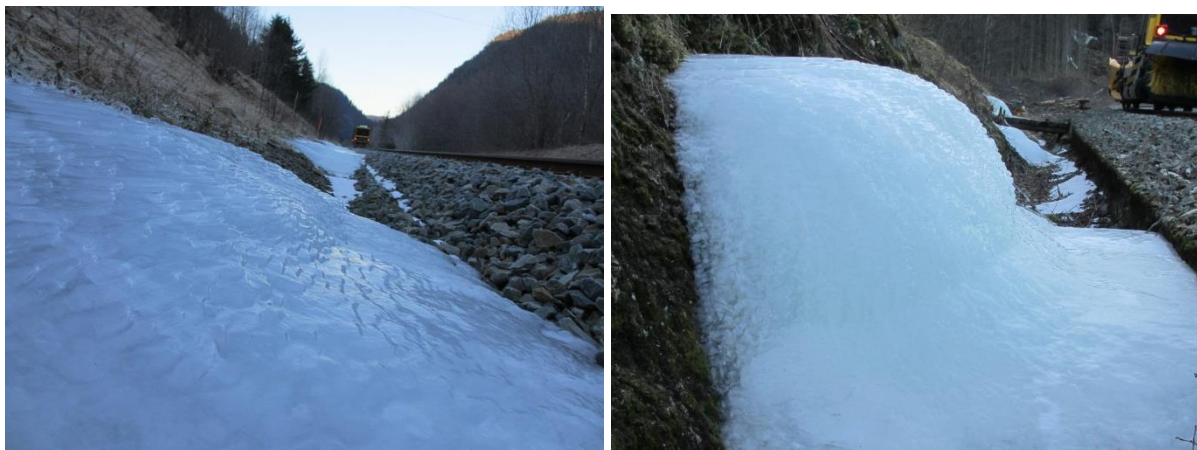
*Figur 54a) Isen kan bygge seg opp til issvuller med horisontale lag. b) Når helningen på issvullen blir nær vertikal, kan isen vokse i bølgete overflate. Meråkerbanen. Foto: A. Liereng.*

Dersom vannet kommer fra en konsentrert kilde kan isen også bygge opp kuppelformede formasjoner. Formasjonene vil ha horisontale terrasser på framsiden, som vist i Figur 54a. Når helningen på issvullen blir stor nok, vil vann renne i en tynn vannfilm nedover framsiden. De flate terrassene kan dermed dekkes av enten bølgete eller glatt is. Issvullen i Figur 54b er dekket av bølgete is.

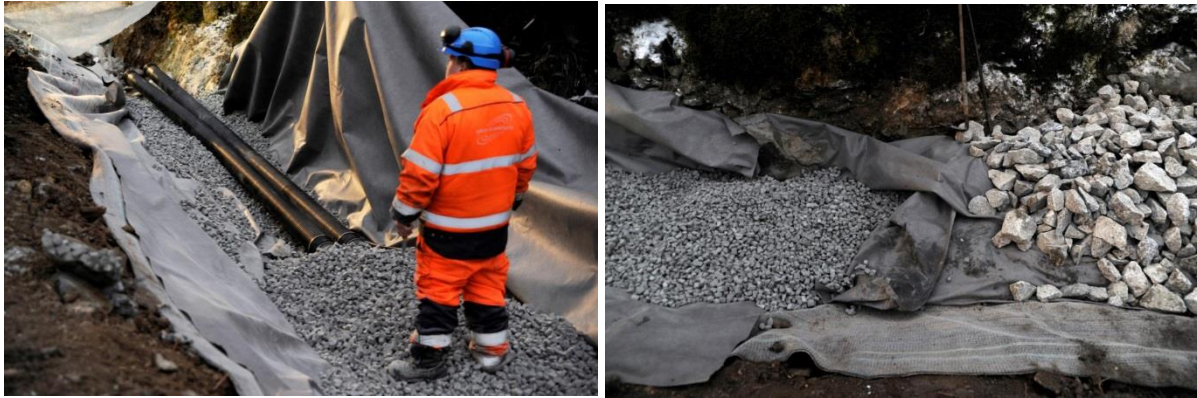
Figur 60a og b) Bygging av åpne isolerte grøfter i Tromsø. Foto fra Jan Stenersen.

De isolerte grøftene i Tromsø er utformet som vist Figur 59 og Figur 60, med unntak av fiberduken. Denne er ikke lenger en del av utførelsen i Tromsø. Grøftene graves dypere og bredere enn vanlige åpne terrenggrøfter. Bunnen og nedstrøms side av grøfta tettes for å hindre lekkasje av vann. Det er benyttet bentonitt-matter og betongmatter til dette formålet. Begge typer herder ved kontakt med vann og gir en tett og jevn overflate. Grøftene er fylt med glasopor skumglass, som er et isolerende og drenerende materiale laget av resirkulert glass. I isolasjonsmaterialet legges det inn drensør for å samle vannet. Over isolasjonen legges det et jordarmeringsnett og et lag grovpukk som fungerer som infiltrasjonsmateriale og erosjonssikring (Stenersen, 2016).

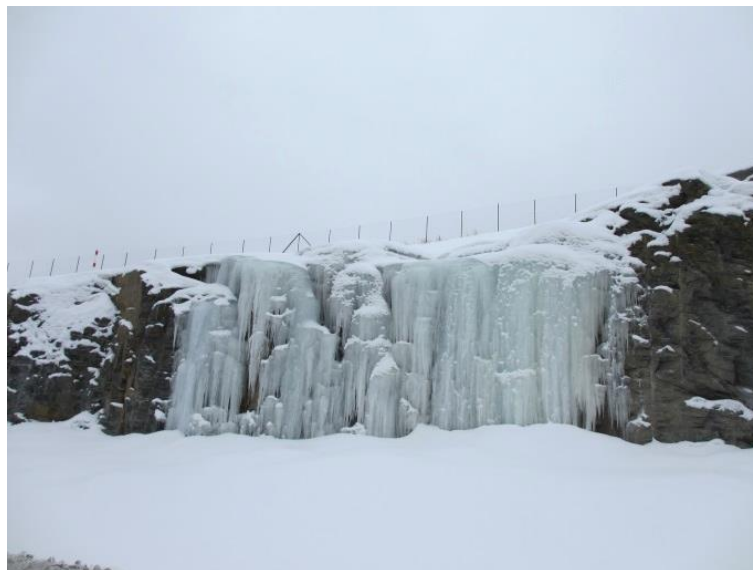
*Figur 65) Konsentrert iskjøving i østre del av skjæringen. Den lukkede drenggrøfta i berget klarer ikke samle alt vannet. Foto: A. Liereng (11.3.16).*

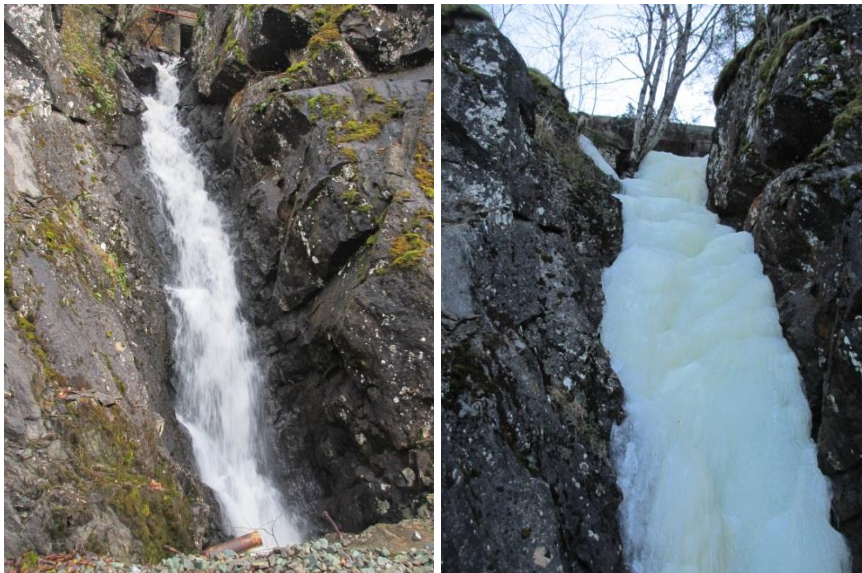
*Figur 67) Nedføringsrenne for bekk. Sørkringen, Meråkerbanen 4. Foto: A. Liereng (5.11.15 og 15.1.16).*

Nedføringsrenner i bergskjæringer skal føre overflatevann ned til grøft eller stikkrenne og hindre at vannet sprer seg utover. Rennene utformes vanligvis som dype, smale nisjer i fjellskjæringer. Både bekker og vann fra terrenggrøfter kan føres ned med nedføringsrenner. Rennene lages helst der bekken drenerer mot skjæringen, men kan også plasseres andre steder dersom vannet føres dit (Norem, 1998). Bildene nedenfor viser en nedføringsrenne langs Meråkerbanen:

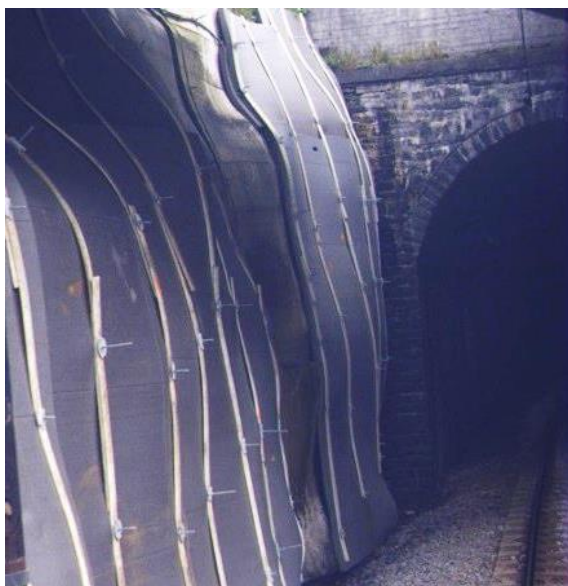
Figur 68a) Isolasjonsplater i skjæring utenfor tunnelportal. Bulken, Bergensbanen (bilde fra målevogn). b) Prinsippskisse av isolasjonplatene.

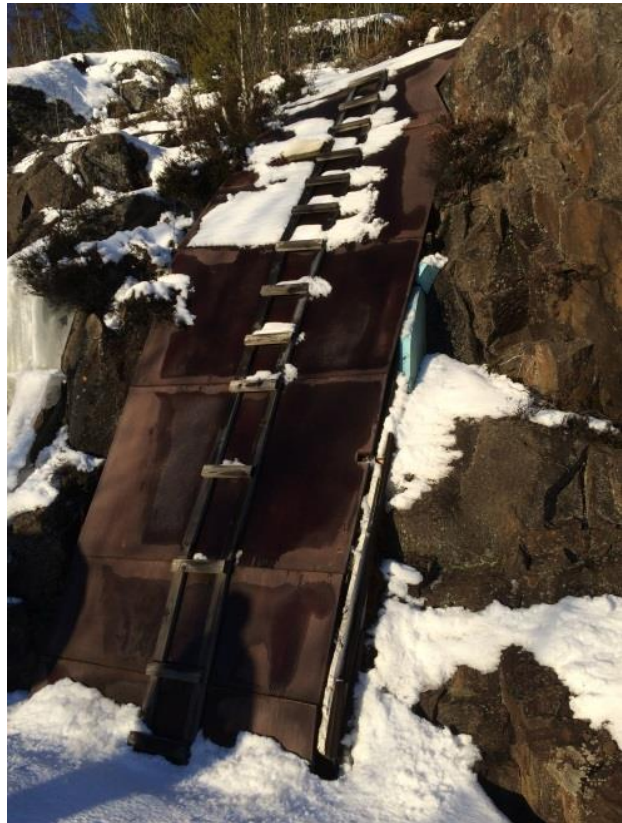
*Figur 69) Enkel isolert vegg langs Sørlandsbanen. Foto: Martin Ulleberg (Jernbaneverket Kongsberg)*

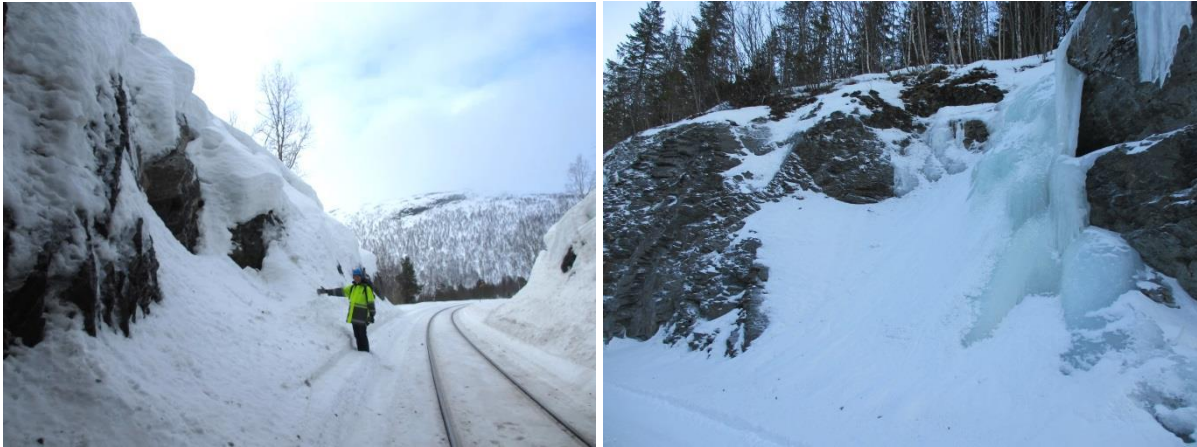
*Figur 72a) Isnisje utenfor Hjartåsen tunnel (Nordlandsbanen) reduserer mengden is inn i skinnegangen. Foto: A. Liereng (15.3.16). b) Isnisje i Teveldalen (Meråkerbanen) reduserer problemene med is inn i profilet for togene. Foto: A. Liereng (19.2.16).*

En isnasje er en nisje i skjæringen som gir større plass til iskjøving. Isnisjen sprenges eller pigges ut i skjæringen der det dannes konsentrerte iskjøvinger. Dette reduserer problemer med is som kommer i vegen for tog eller hindrer sikten for bilister. Nisjene kan også forebygge iskjøving ut i vegbanen eller skinnegangen, siden avstanden til skjæringen er større. Størrelsen på nisjene tilpasses lokale forhold og forventet ismengde.

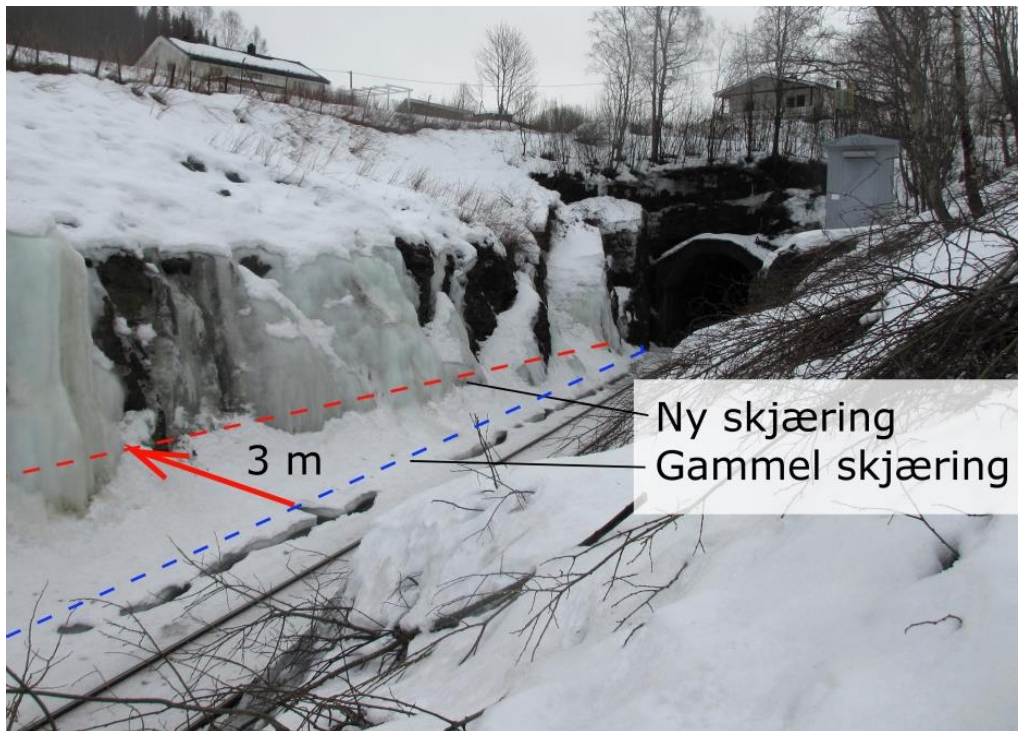
Figur 73) Skjæringen utenfor Dalsklubben Tunnel, Nordlandsbanen er utvidet med 3 m. Blå stiplet linje viser plassering av tidligere skjæring, mens rød stiplet linje viser dagens skjæring.

På Nordlandsbanen har de utvidet en trang skjæring ved Dalsklubben tunnel, like sør for Mo i Rana. Tidligere måtte det hakkes mye is fra den trange skjæringen for å sikre framkommelighet for togene. For å redusere problemene ble skjæringen utvidet med tre meter som vist i Figur 73. I følge Skonseng (2016) har tiltaket fungert bra. Det er fortsatt mye is i skjæringen, men isen skaper færre problemer for togene. Utvidelsen av skjæringen er her kombinert med varmekabel i grøfta. Dette diskuteres nærmere i kapittel 9.2.2.

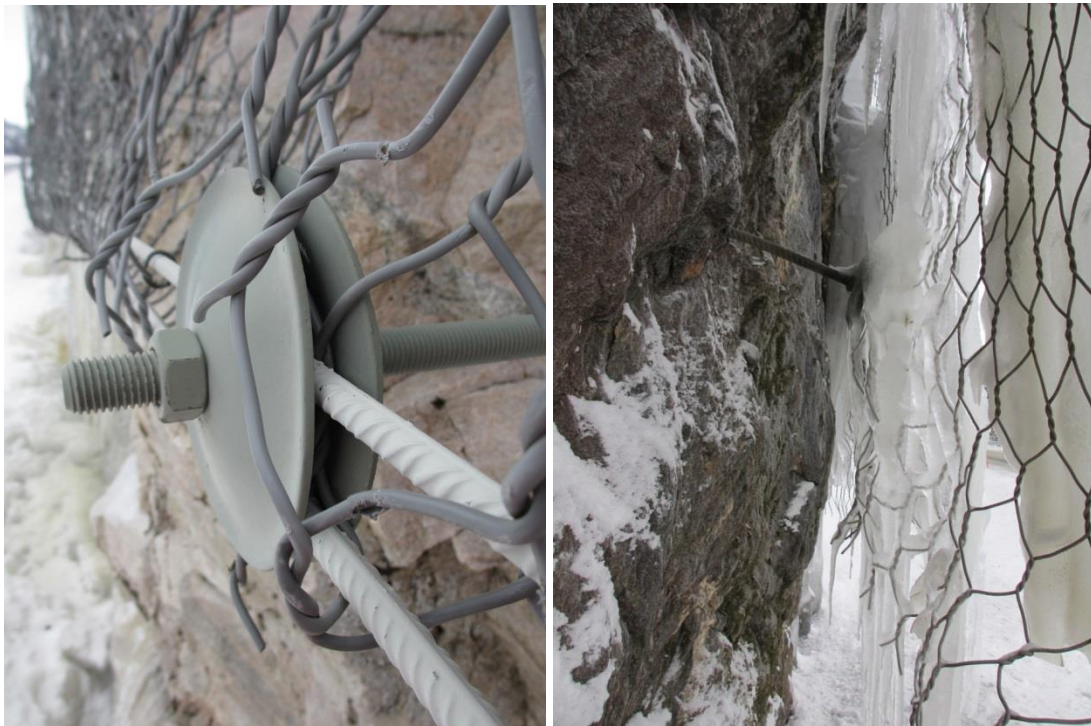
*Figur 78a) Nettet avsluttes med en vaier som tres gjennom nettmaskene og boltes fast i berget. Nettet brettes tilbake over waieren og festes. b) Isen vokser fra nettet, slik at vann kan renne på baksiden av isen. Begge foto: A. Liereng.*

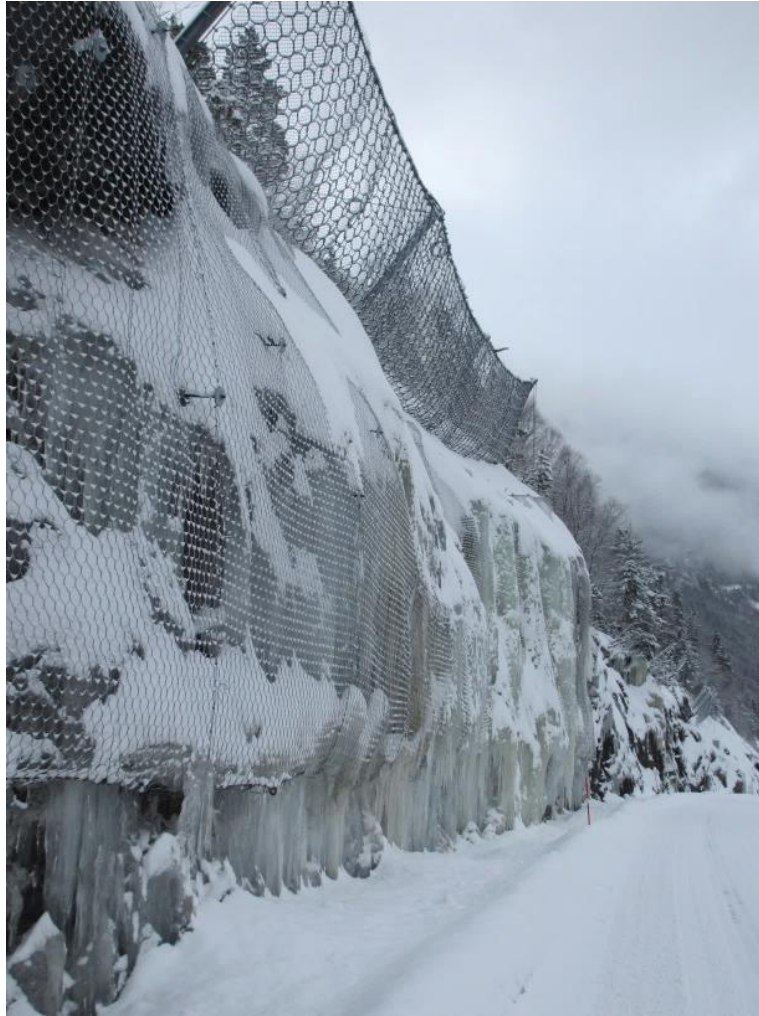
*Figur 79) Fanggjerdar plasseres ovenfor infrastrukturen som skal beskyttes mot isras fra bratte fjellsider. Tiltaket kombineres ofte med isnett i skjæringen. Fv 651 (Telemark). Foto: A. Liereng*

Fanggjerder kan brukes for å stanse steinsprang og isras i bratte fjellsider. Gjerdene plasseres ovenfor infrastrukturen som skal beskyttes. Tiltaket egner seg godt i områder som ikke kan sikres på annen måte, for eksempel på grunn av manglende tilgjengelighet. Figur 79 viser et fanggjerde som er satt opp ovenfor Fv 651 i Rjukan, Telemark. Gjerdet stanser isras som løsner lenger opp i fjellsiden.

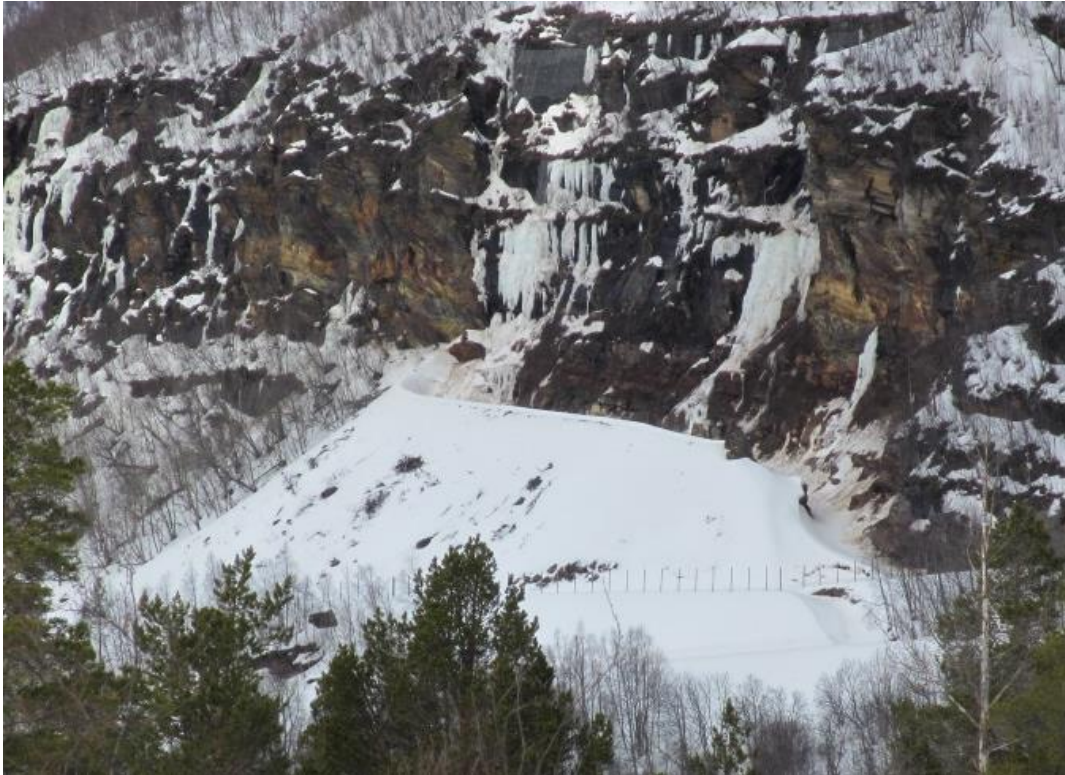
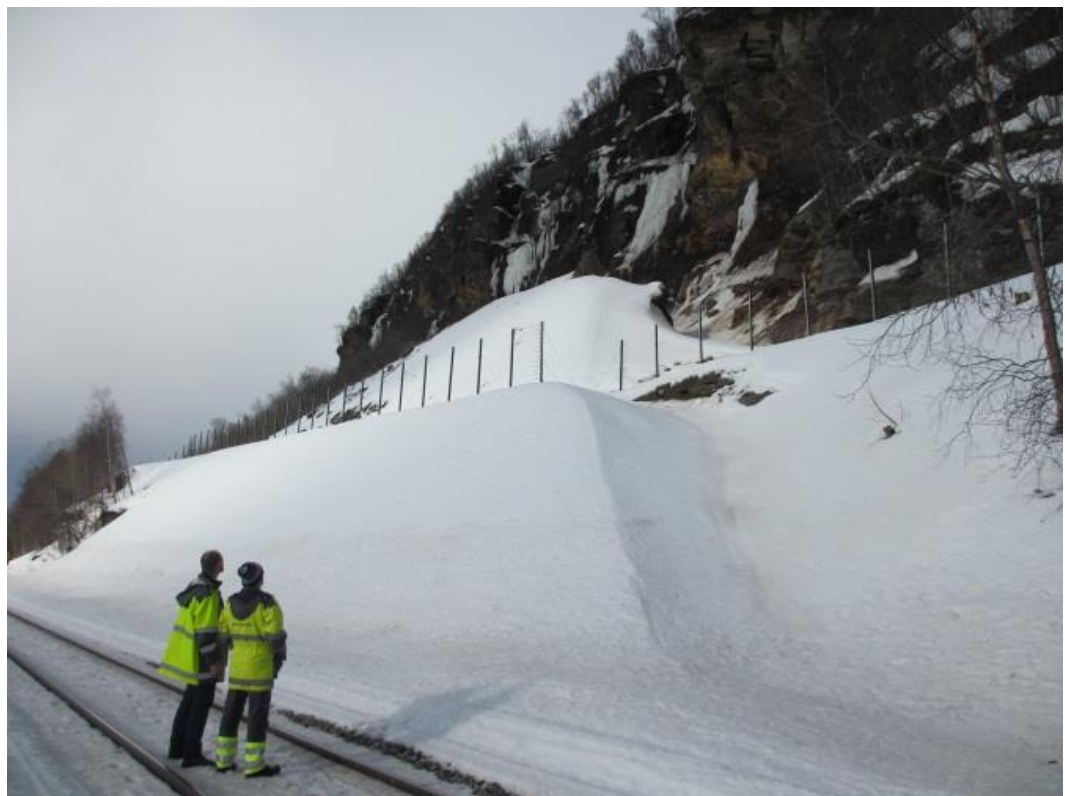
*Figur 80a og b) Fjellsiden er sikret mot steinsprang og isras med voll, rasvarslingsgjerde og isnett. Raudberget, Nordlandsbanen. Foto: A. Liereng (15.3.16).*

Der problemene med isras er spesielt store kan det være aktuelt å bygge voller mellom infrastrukturen og løснеområdet. Vollene vil samle isen og lede den til et område der den ikke skaper problemer. Ved Raudberget på Nordlandsbanen er det laget en voll mellom fjellsiden og jernbanelinja som skal stanse isras. Se Figur 80 for bilder. I tillegg er det satt opp et rasvarslingsgjerd som registrerer eventuelle isras som kommer ut i sporet. Dette er et meget kostbart og omfattende tiltak, men det gir god sikring mot isras.

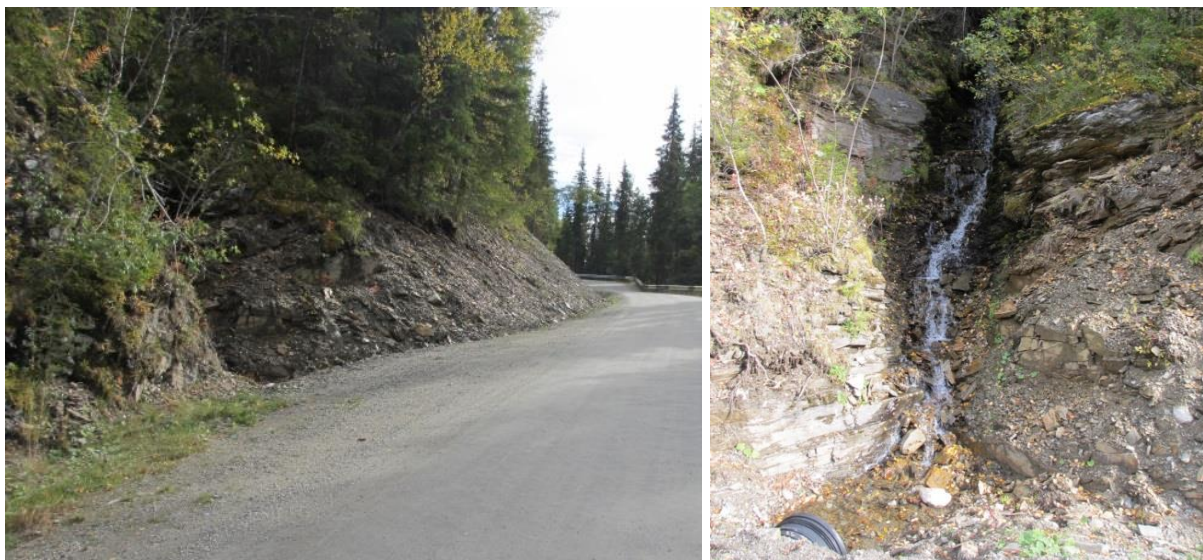
*Figur 81a og b) Eksempel på godt utformet bekkeløp og innløp til stikkrenne langs Tann-Annolsetervegen. Bekken renner i en dyp og smal nedføringsrenne. Det var ingen iskjøving i stikkrenna vinteren 2015/16. Foto: A. Liereng (20.9.15).*

Med tanke på iskjøving bør stikkrenne ligge så skjermet som mulig. Stikkrennene bør derfor gjerne plasseres dypt (Nordal, 1965). Vannet bør kanaliseres inn mot stikkrenna og helningen bør være så stor at vannet ikke bremses på veg inn i stikkrenna. Store, grunne sedimentasjonsbasseng kan forårsake mer iskjøving, særlig hvis vannet spres utover et stort område. Det er likevel viktig å balansere dette med andre hensyn. For dype stikkrenner kan tettes igjen av sedimenter og vegetasjon om sommeren. Bildene nedenfor viser et eksempel på en godt utformet stikkrenne uten problemer med iskjøving:

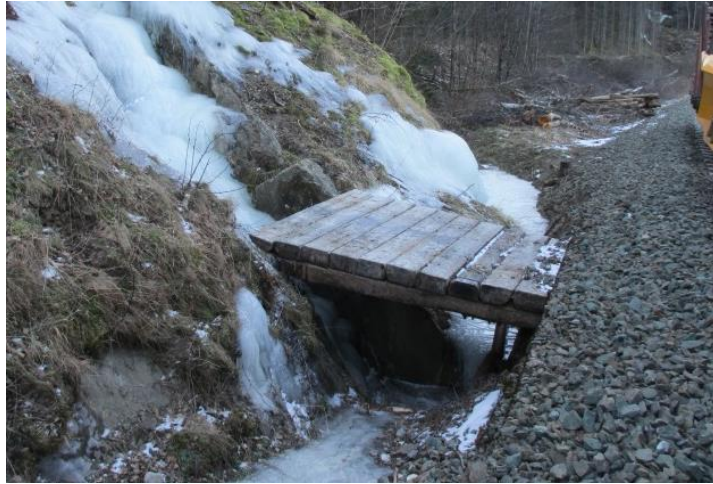
*Figur 84) Svill-overbygg over innløp til stikkrenne langs Meråkerbanen. Foto: A. Liereng*

Jernbaneverket er svilleoverbygg. Dette er en enkel konstruksjon av gamle tresviller som plasseres over innløpet og utløpet til stikkrenner. Overbygget reduserer varmetap og gjennomtrekk i stikkrenna. Dermed reduseres ofte tendensen til iskjøving. Tiltaket er robust og kan vare i mange år (Jernbaneverket, 2015). Figur 84 viser et svilleoverbygg på Meråkerbanen.

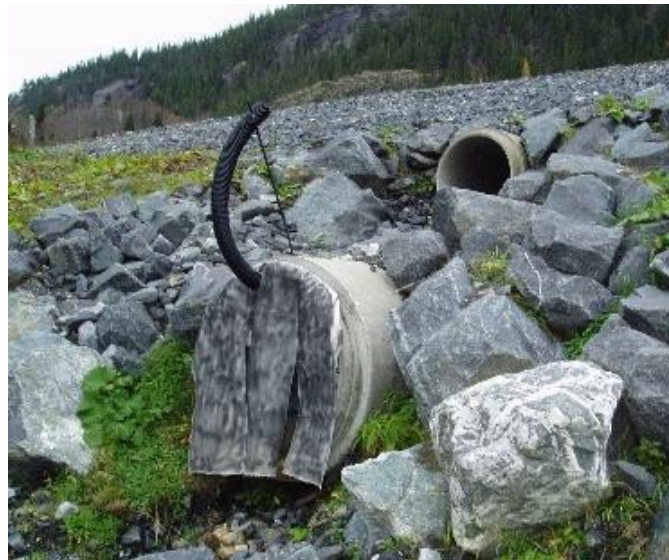
*Figur 85) Tre forebyggende tiltak: Frostgardin av fiberduk for å hindre trekk, føringsrør for enkel tilkobling av dampstimplange, og ekstra stikkrenne plassert høyere i underbygningen. Nordlandsbanen, ca. km 400. Foto: Kjell Arne Skoglund*

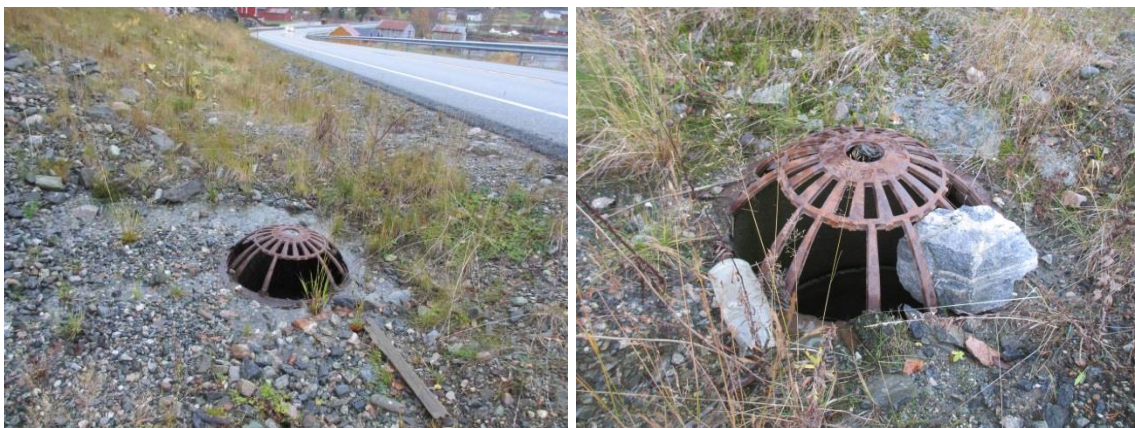
*Figur 86a) Enkelte av stengene i rista er fjernet for å hindre iskjøving. b) Vegetasjon, stein og søppel kan samle seg i ristene og kummene. E39, Vinjefjorden. Foto: A. Liereng (3.11.15).*

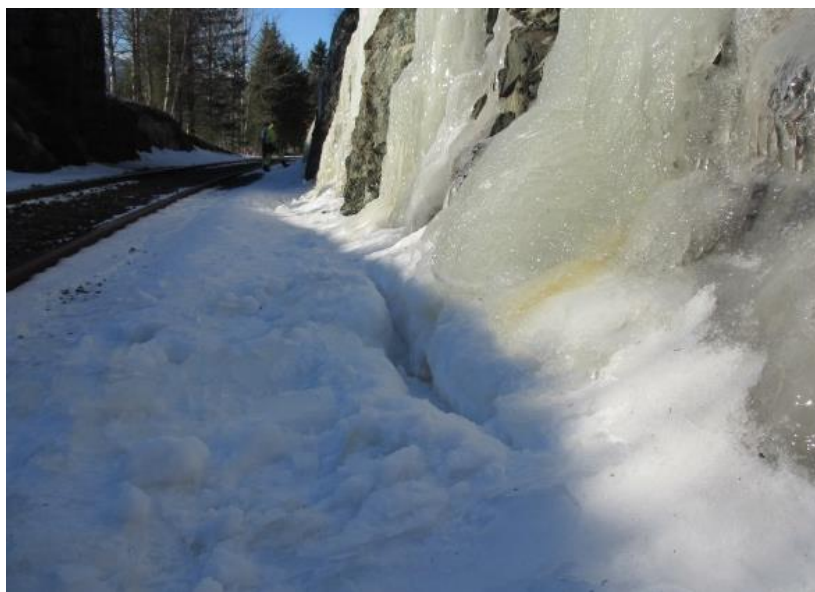
Figur 87) Det er laget en åpen kanal med ishakke for å lede vannet ned i bunnen av grøfta. Foto: A. Liereng (19.2.16).

Det er bedre å lage en smal stripe eller kanal i isen der vannet kan renne konsentrert og skjermet for kulden. Da utnytter man isens isolerende effekt. I mange tilfeller ligger isen som et lokk over snøen i grøfta. Dette kan føre vann tvers over grøfta til veggen eller jernbanen. I slike tilfeller er manuelle metoder ofte godt egnet. Ishakke, spade eller motorsag brukes for å lage en smal åpen kanal i isen. Dermed renner vannet ned i bunnen av grøfta og ikke ut i vegbanen eller sporet. Figur 87 viser et eksempel på en slik åpen kanal nedenfor en skjæring. Et alternativ til dette er å legge ut en stripe med salt i grøfta, som vist i Figur 88. Saltet smelter isen og lager en åpen kanal.

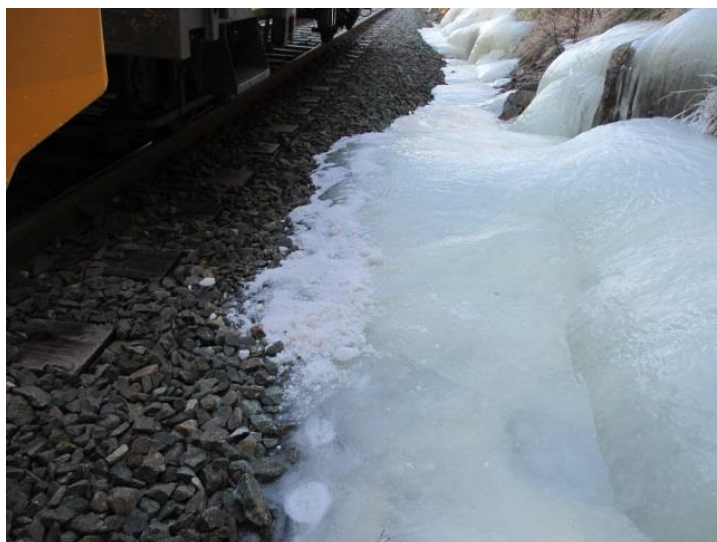
*Figur 88) En stripe salt over isen kan hindre isen i å komme ut i sporet. Foto: A. Liereng (15.1.16).*

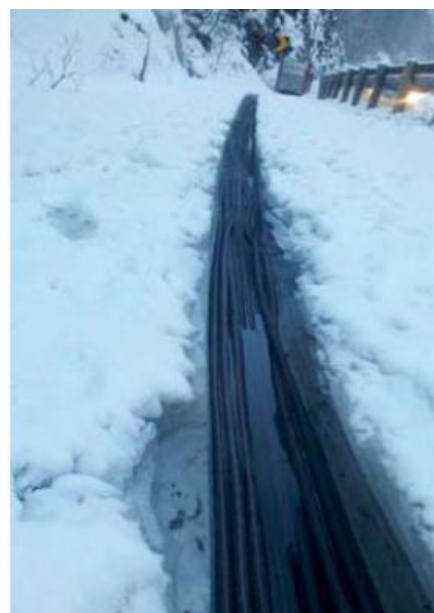
*Figur 89) Varm frostvæske sirkuleres gjennom slanger og tiner en åpen kanal i isen. Foto: Karl Olav Dahlberg, Mesta (Reitan, 2013).*

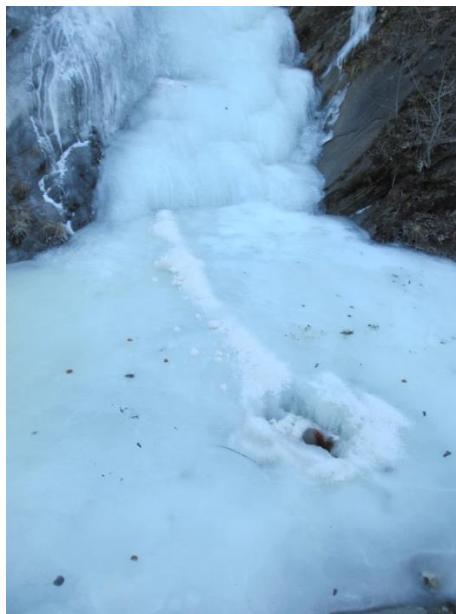
*Figur 90) Det er lagt ut salt og saltstein for å smelte en åpen kanal ned til stikkrenna. Meråkerbanen. Foto: A. Liereng (15.1.16).*

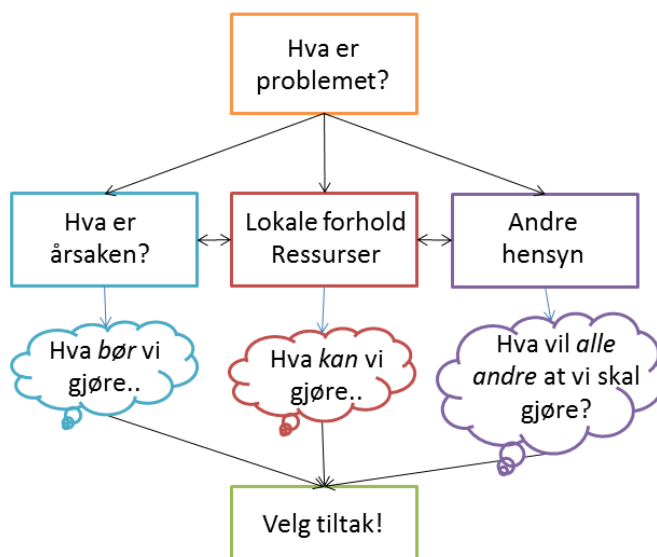
Figur 91) Valg av tiltak bør baseres på problemet og årsaken til problemet. Lokale forhold, ressurser og andre hensyn vil avgjøre hvilke tiltak som kan gjennomføres.

Tiltakene mot iskjøving i skjæringer og grøfter har ulike bruksområder, forutsetninger og begrensninger. Det er ikke likegyldig hvilket tiltak man velger. Et gjennomtenkt valg øker sjansen for å redusere problemene på en effektiv og god måte. For å lykkes bør man ha kjennskap til det aktuelle problemet, årsakene til problemet og de lokale forholdene på stedet. Valget av tiltak vil i tillegg påvirkes av ressursene som er tilgjengelig og andre hensyn. De faktorene som påvirker valget er oppsummert på figuren nedenfor:

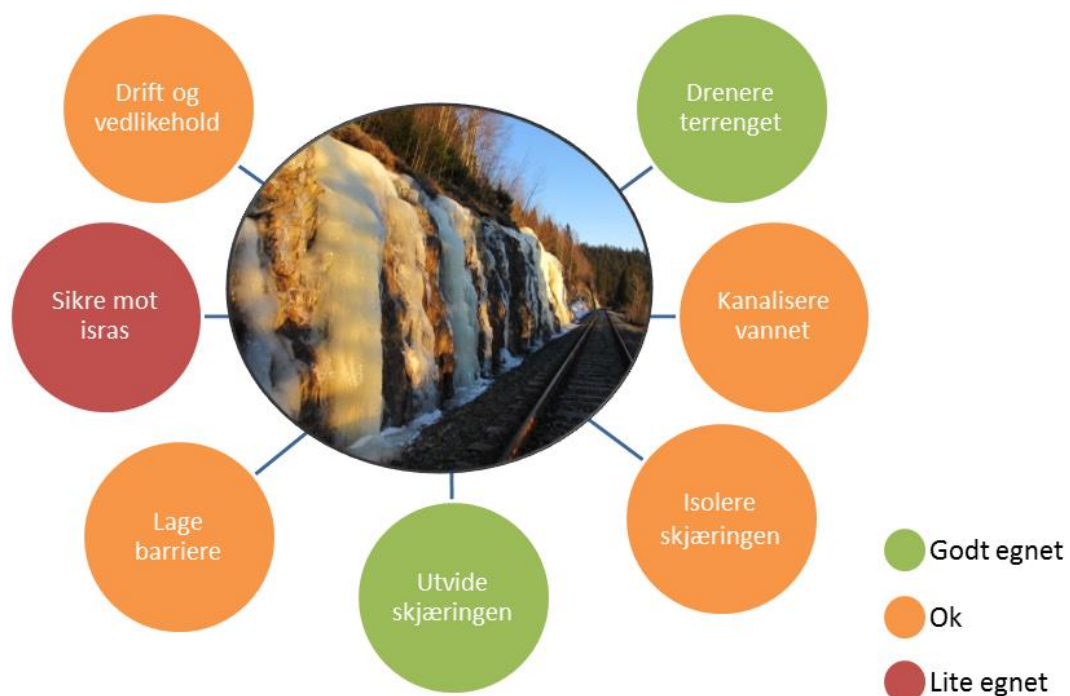
Figur 93) Anbefalte strategier for å forebygge iskjøving fra jevnt fordelt grunn- og overflatevann i skjæringer uten problemer med isras.

Der det er mulig å avskjære vannet før det renner ut i skjæringen, vil dette være den beste løsningen. Dersom løsmassedekket er tynt vil åpne eller lukkede grøfter pigget ned i berget være den beste løsningen. I områder med mye løsmasser vil lukket drenering + åpne terrenggrøfter gi størst effekt. Langs Meråkerbanen er det flere steder der drenering er godt

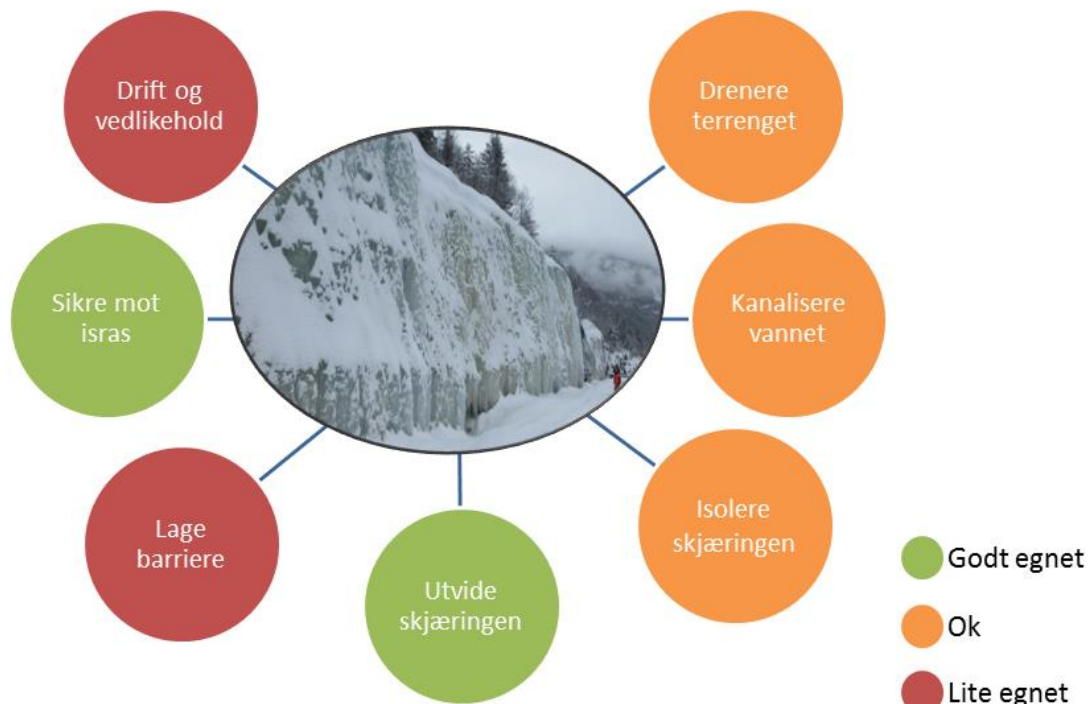
*Figur 94) Anbefalte strategier for å hindre isras i høye skjæringer eller bratt terreng.*

Der en har iskjøving i høye skjæringer eller fjellsider, er det ofte umulig å drenere terrenget. De beste tiltakene er derfor å sikre vegen eller jernbanen mot isras ved hjelp av isnett, fanggjerder og brede fanggrøfter. Eventuelt kan skjæringen isoleres der dette er mulig. Eksempler på slike steder er Breidalen (4) langs Tann-Annolsetervegen (Vedlegg 6D) og Almåskroken langs Fv 30 (Vedlegg 7B). Ved E 39 ved Engdalen og Fv 651 mellom Rjukan og Gaustablikk er det utført omfattende sikring mot isras. Disse stedene beskrives i henholdsvis vedlegg 8 og 10.

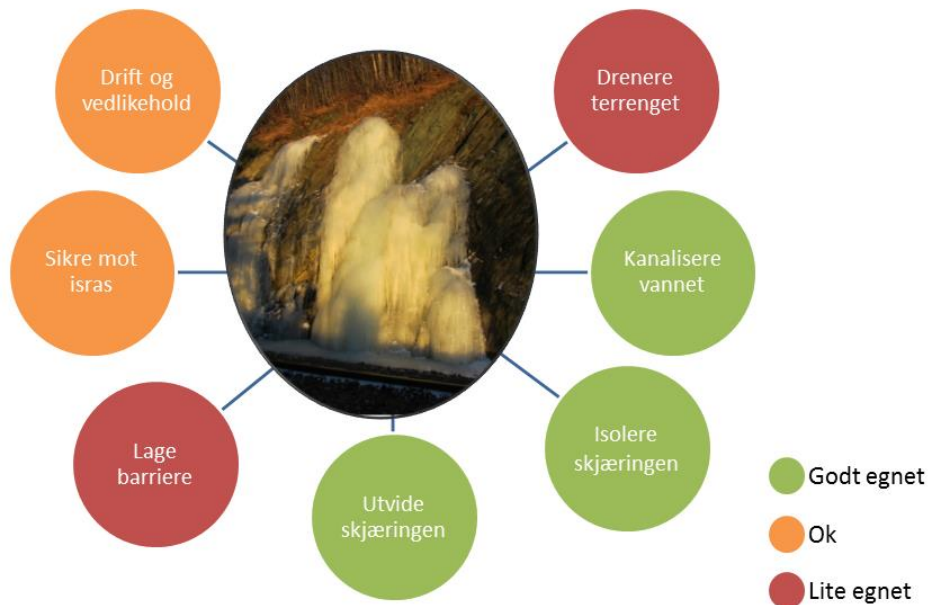
Figur 95) Anbefalte strategier for å forebygge iskjøving fra grunnvannskilder i skjæringer.

Vann fra grunnvannskilder i bergskjæringer bør helst isoleres og føres til lukket drenering langs vegen eller jernbanen. Isolasjonsplater, enkle vegger eller mur med drenerende materiale bak er gode tiltak. Et annet godt alternativ er å lage en nedføringsrenne for vannet. Der ismengden er moderat kan en isnisje også fungere godt. I skjæringer eller skråninger i jord eller løsmasser er det mest effektivt å samle grunnvannet i drengrofter. Vannet bør føres til lukket drenering langs vegen eller jernbanen.

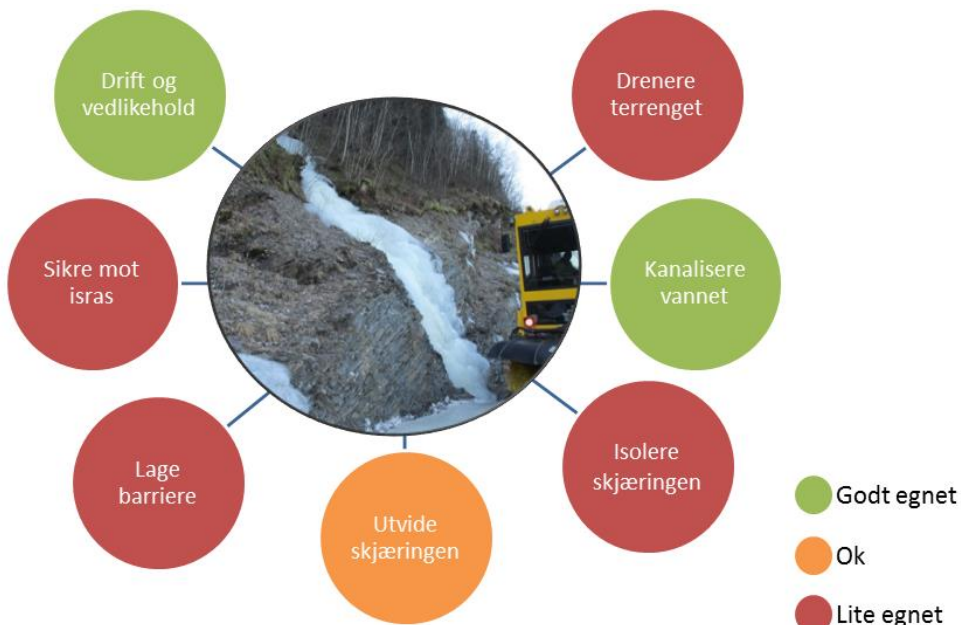
Figur 96) Anbefalte strategier for å forebygge iskjøving i bekker som føres ned over skjæringer.

Den beste strategien for å redusere mengden is i bekker er å kanalisere vannet i en dyp og smal nedføringsrenne. Eksempler på steder der dette er gjort langs Meråkerbanen, er Sørkilhaugen (Vedlegg 5A), Sørkilmo vest (Vedlegg 5B), Sørkilmo øst (Vedlegg 5C) og Sørkringen (Vedlegg 5D). Det er også viktig å holde stikkrenner åpne med forebyggende driftstiltak. Isolasjon og isnett bør ikke brukes ved bekker, siden de har en kort levetid ved større vannmengder.

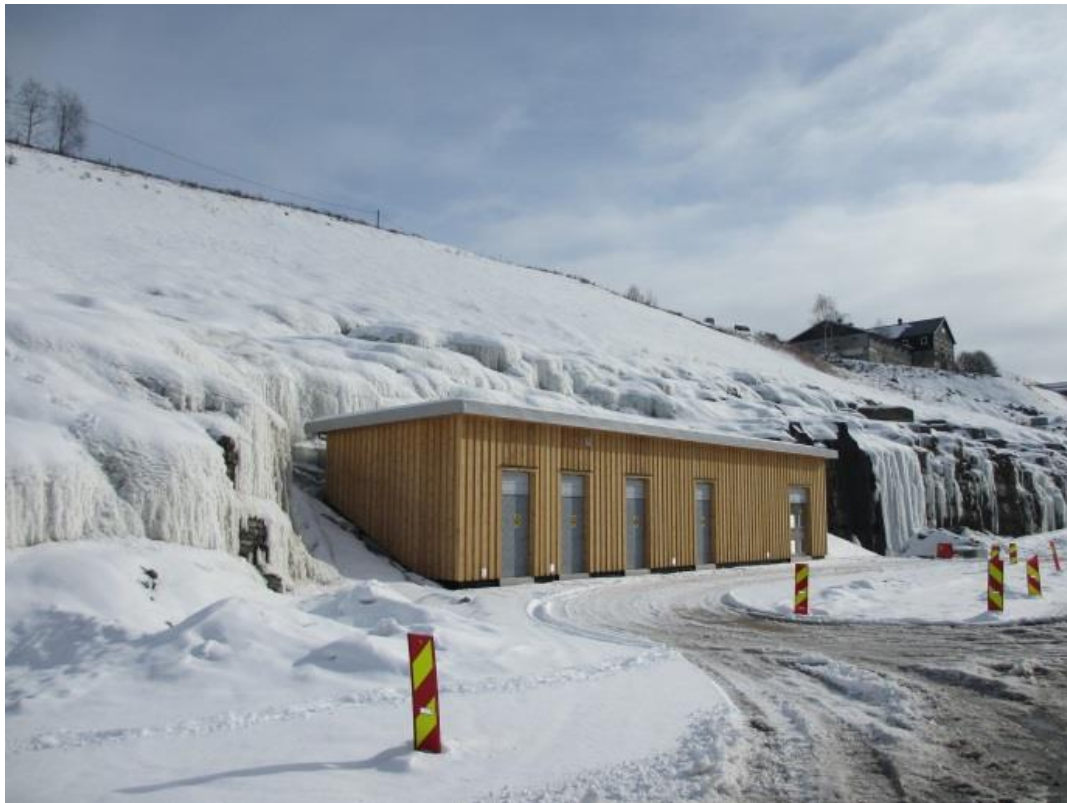
*Figur 99) Iskjøving i skjæringen bak det tekniske bygget ved Odenrud. Foto: A. Liereng (11.3.16).*

I Oppland bygges det ny E6 mellom Frya og Sjoa. Ved Odenrud kommer vegen ut av Hundorptunnelen nedenfor en jord- og bergskjæring. I bunnen av denne skjæringen er det plassert et bygg for de tekniske installasjonene i tunnelen. Området er beskrevet i detalj i vedlegg 9B. Vinteren 2015/16 oppsto det store problemer med iskjøving i skjæringen som vist i Figur 99. På befaring til stedet 11. mars 2016 var det is i hele fjellskjæringen. Basert på bildene virket det som vannet kom fra grensen mellom berg og løsmasser.

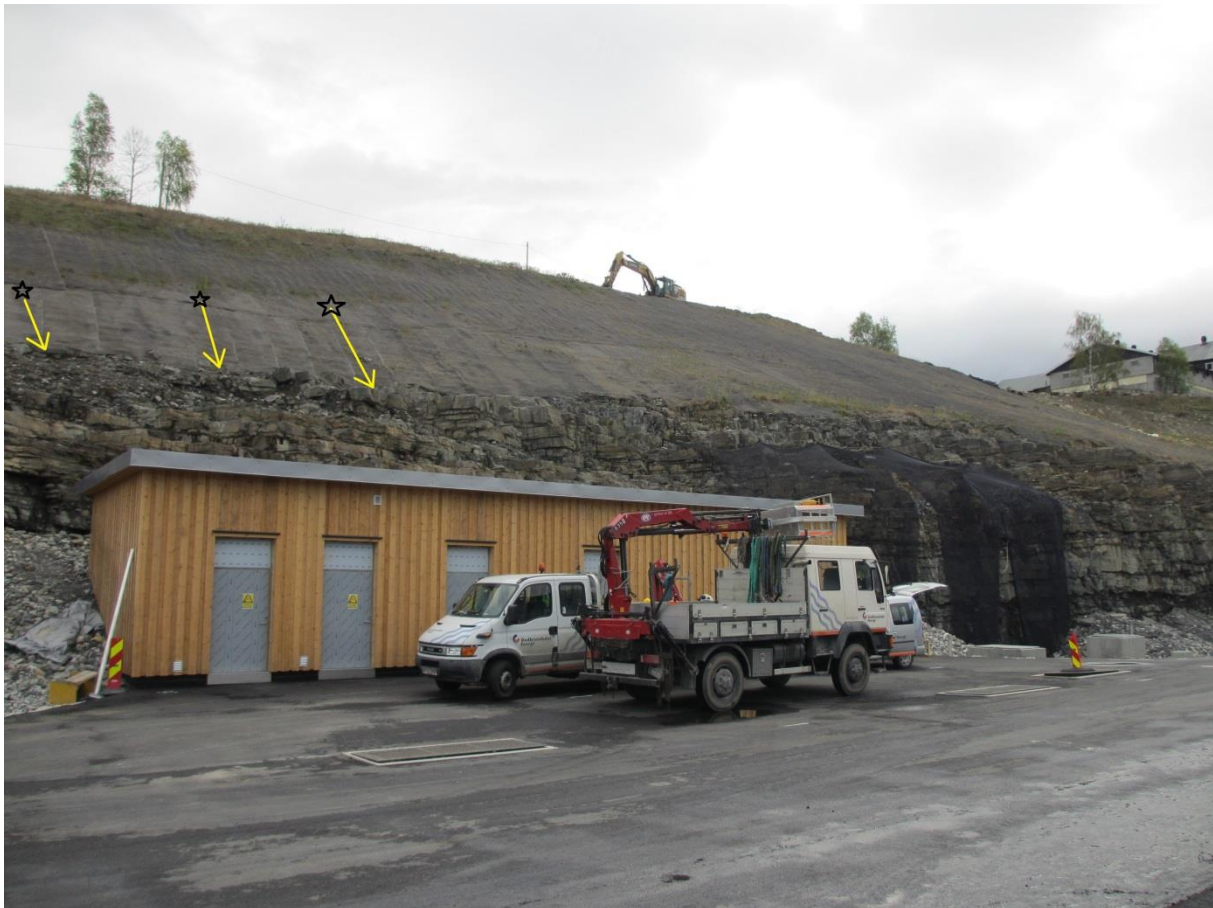
*Figur 100) De svarte stjernene viser utspring av grunnvann. Vannet renner ned til fjellskjæringen som vist med gule piler. Vannet fordeler seg utover de flate berghyllene og samles i to nedløp bak teknisk bygg. Foto: A. Liereng (19.5.16).*

Da snøen smeltet ble det mulig å se på forholdene i skjæringen ovenfor det tekniske bygget. Det viser seg at det renner grunnvann fra flere utspring i løsmassene omtrent midt i jordskjæringen som vist i Figur 100. Vannet renner ut i konsentrerte punkt og følger definerte kanaler i overflaten rett ned mot det tekniske bygget. Her fordeler vannet seg utover de horisontale berghyllene. Vannet samles og renner ned bak det tekniske bygget i to punkter. Det er mest sannsynlig dette vannet som er årsaken til den omfattende iskjøvingen. I tillegg renner det noe vann i bergmassen, men dette er ikke nok til å lage så store mengder is. I vedlegg 9B er det flere bilder av vannkildene og forholdene på stedet.

Iskjøvingen bak det tekniske bygget må reduseres eller forebygges helt for å unngå at bygget blir ødelagt. Den beste strategien for å oppnå dette er å drenere grunnvannet i skjæringen. Siden vannet renner ut fra faste punkter i løsmassene kan en enkel drensgrøft i jordskjæringen være nok. Drensgrøfta må da legges gjennom punktene der vannet renner og føre ned til lukket drenering langs vegen. Det er enklest å føre grøfta ned til vegen vest for bygget. Alternativet er å lage en lukket drenering i løsmassene eller pigge en drensgrøft i fjellet. Denne grøfta må ligge på skrå i skråningen overfor det tekniske bygget. Et tredje alternativ er å isolere berghyllene ovenfor det tekniske bygget.

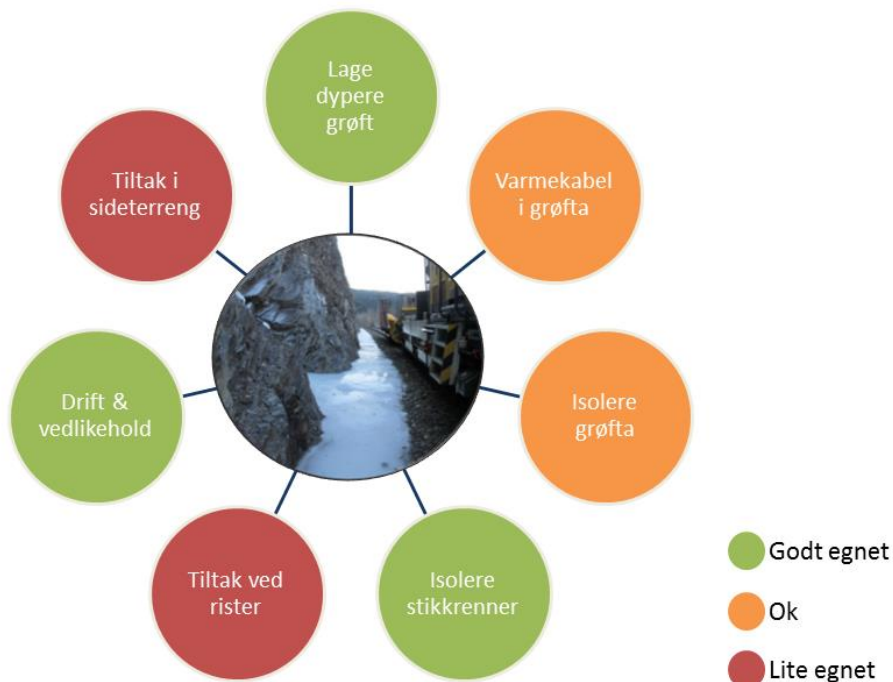
Figur 103) Anbefalte strategier for å forebygge iskjøving i grøfter som følge av is i stikkrenner.
