# Iskjøving i grøfter og skjæringer langs veg og jernbane

Prosesser, årsaker og forebyggende tiltak

Trondheim, juni 2016

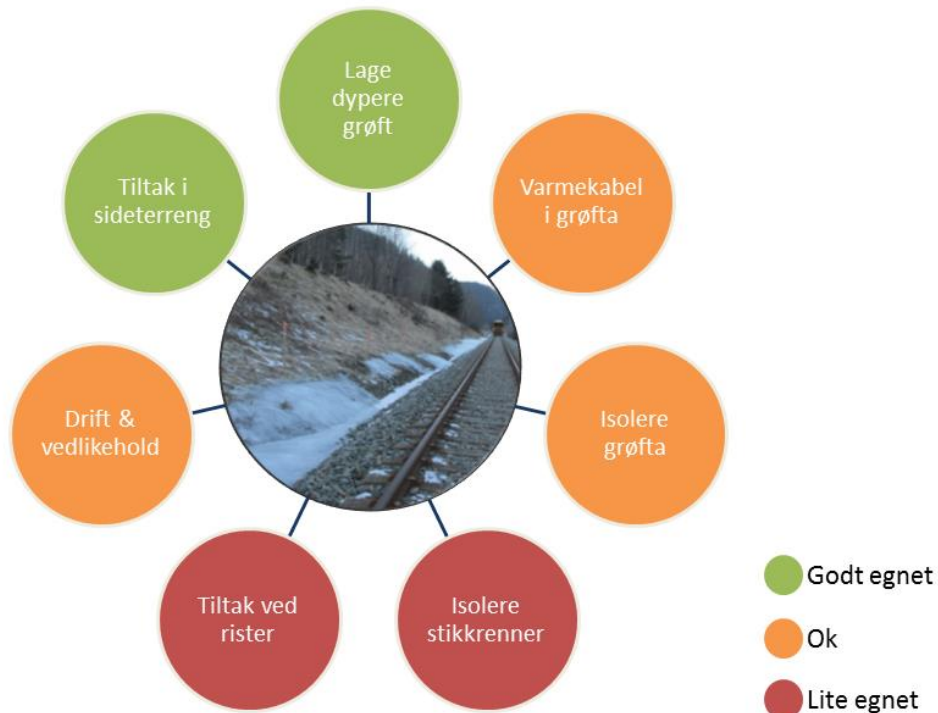
*Figur 104) Anbefalte strategier der iskjøving fra sideterreng fyller grøfta med is fra siden.*

Der grøfter fylles av is fra sideterreng er det beste tiltaket å forebygge iskjøvingen. Det mest effektive tiltaket vil ofte være å samle grunnvannet i lukket drenering langs vegen eller jernbanen. Ellers kan drenering ovenfor infrastrukturen eller isolering av terrenget være gode tiltak. En dypere grøft vil redusere problemene isen skaper, men ikke mengden is som dannes. Det er foreslått tiltak for problem av denne typen ved Langneset i vedlegg 5E, og for Geilberget i vedlegg 5F.

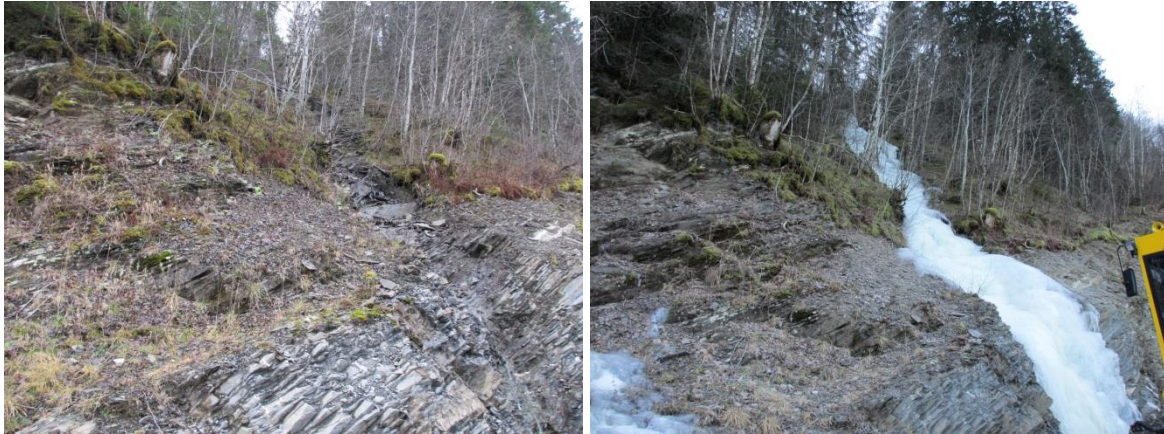
*Figur V- 3a) Liten bekk med lav vannføring. Vegetasjon og løsmassedekke er fjernet ovenfor den lave skjæringen. Foto: A. Liereng (16.11.15).*  
*b) Bekken begynner å kjøve der bekkeløpet vider seg ut og vegetasjonen er fjernet. Etter hvert fylles hele bekkeløpet med is. Foto: A. Liereng (15.1.16).*

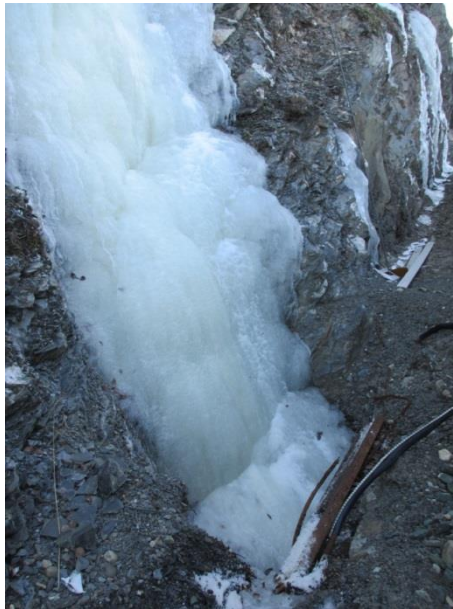
*Figur V- 4) Innløpet til stikkrenna er ikke fylt med is. Det er ikke stikkrenna som er årsaken til iskjøvingen i bekken. Foto: A. Liereng (15.1.16).*

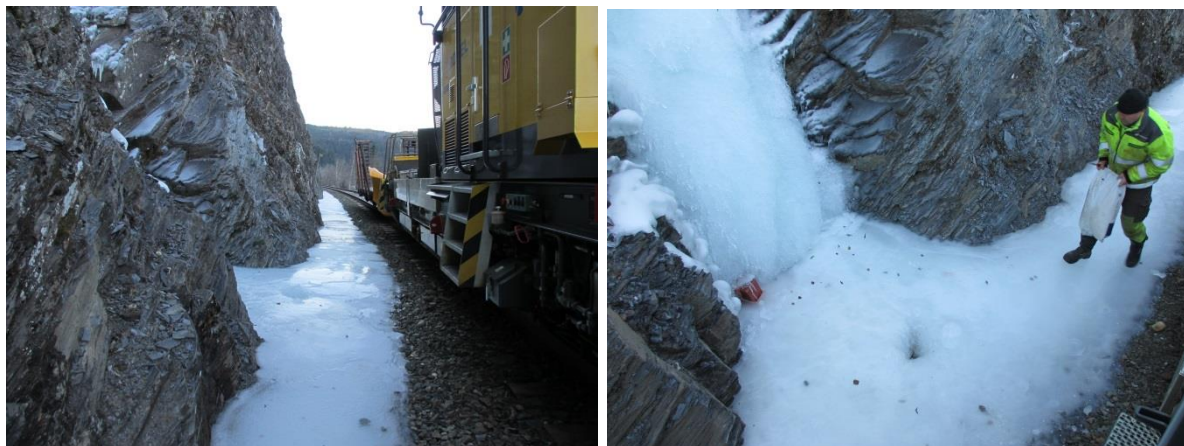
*Figur V- 7a) Iskjøving i bekkeløpet har tettet stikkrenna. Dette har ført til omfattende iskjøving i grøfta langs skjæringen. b) Nedre del av nedføringsrenna. Det lille hullet i isen er laget med salt og viser plasseringen av stikkrenna. Det er lagt ut saltstein for å smelte en åpen kanal for vannet ned til stikkrenna. Foto: A. Liereng (15.1.16)*

Ved Sørkilmo er det en høy skjæring på høyre side av sporet. En bekk renner ned over skjæringen i en dyp nedføringsrenne til stikkrenne under sporet. Nedføringsrenna er smal øverst og vider seg noe ut i nederste del. Bekken har fryst og tettet innløpet til stikkrenna, som vist i Figur V- 7. Det er mest is i nedre halvdel av nedføringsrenna, se Figur V- 8. Siden stikkrenna er utilgjengelig har det begynt å kjøve i grøfta langs hele skjæringen. Isen hindrer drenering, og dersom tiltak ikke settes i verk kan isen komme inn i sporet. For å redusere problemene er det lagt ut to saltsteiner for å smelte hull i isen. Da kan noe av vannet renne under isen og ned i stikkrenna.

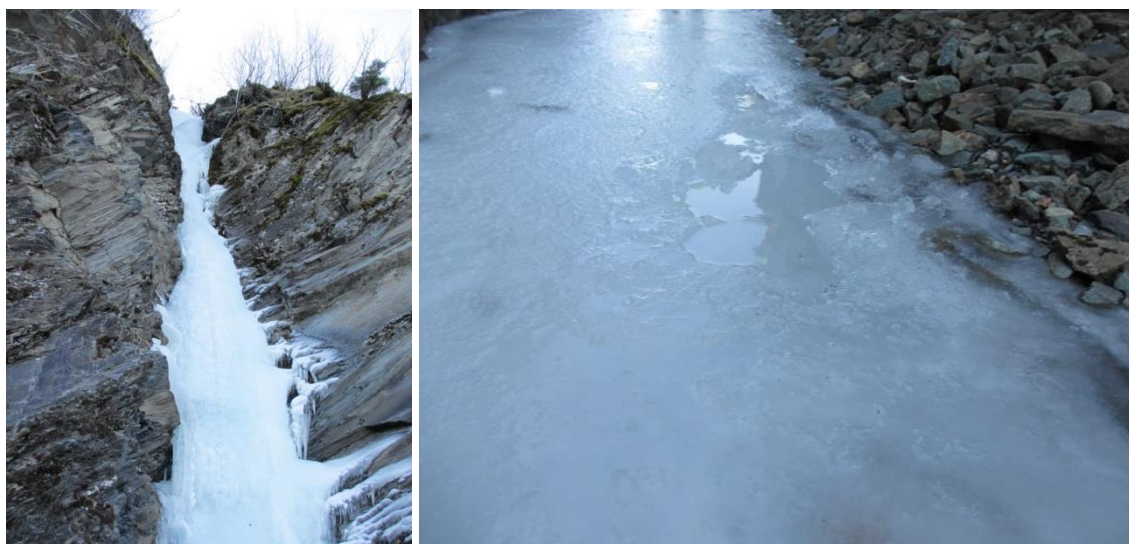
*Figur V- 8a) Øvre del av nedføringsrenna er smalere enn den nedre delen. Det er mindre is i toppen av skjæringen enn i bunnen ved stikkrenna. b) Vannet fra bekken sprer seg ut i grøfta siden stikkrenna er utilgjengelig. Det er mye vann over isen i grøfta, og vannet er dekket av et tynt islag. Foto: A. Liereng (15.1.16).*

Det er iskjøvingen i stikkrenna og grøfta langs sporet som skaper de største problemene på stedet. Dersom stikkrenna kan holdes åpen vil iskjøving i grøfta mest sannsynlig unngås. En løsning kan være å gjøre nedføringsrenna dypere og dermed skjerme innløpet til stikkrenna. Innløpet til stikkrenna kan også plasseres dypere og eventuelt isoleres for å holde det åpent i perioder med barfrost. Et annet alternativ er å utvide skjæringen eller flytte sporet unna skjæringen. Da kan det lages dypere grøft som både minsker risikoen for iskjøving og har større lagringskapasitet for is. Et tredje alternativ er å fortsette som i dag, med forebyggende driftstiltak.

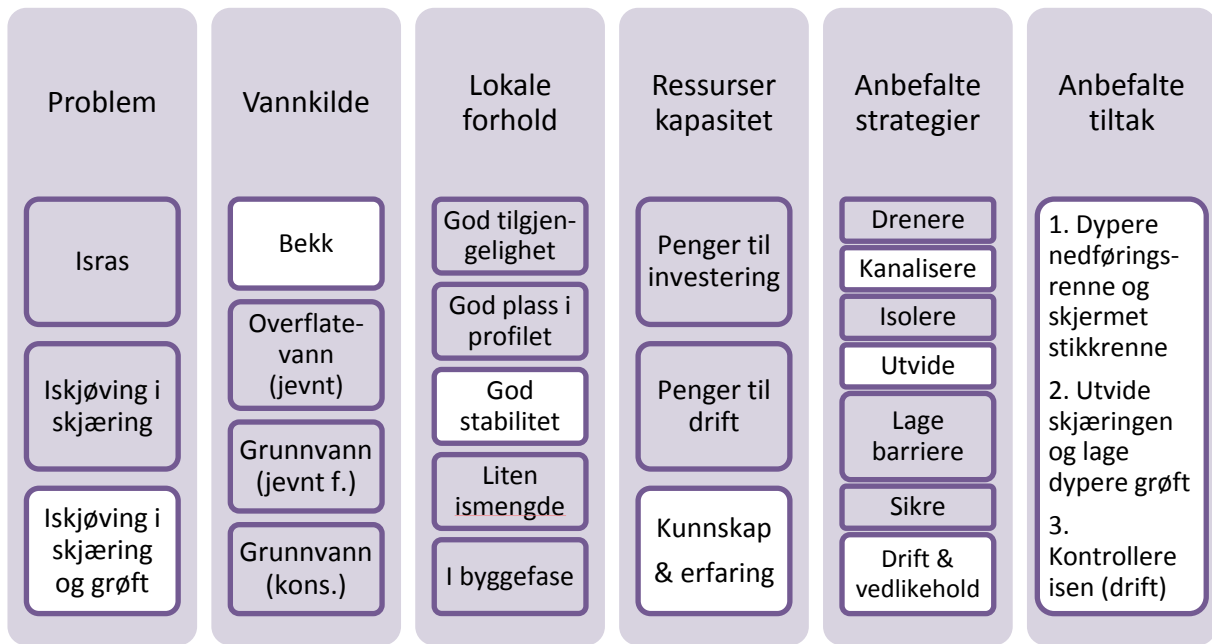
Figur V- 9) Anbefalte tiltak for skjæringen ved Sørkilmo (vest) (Meråkerbanen 2).

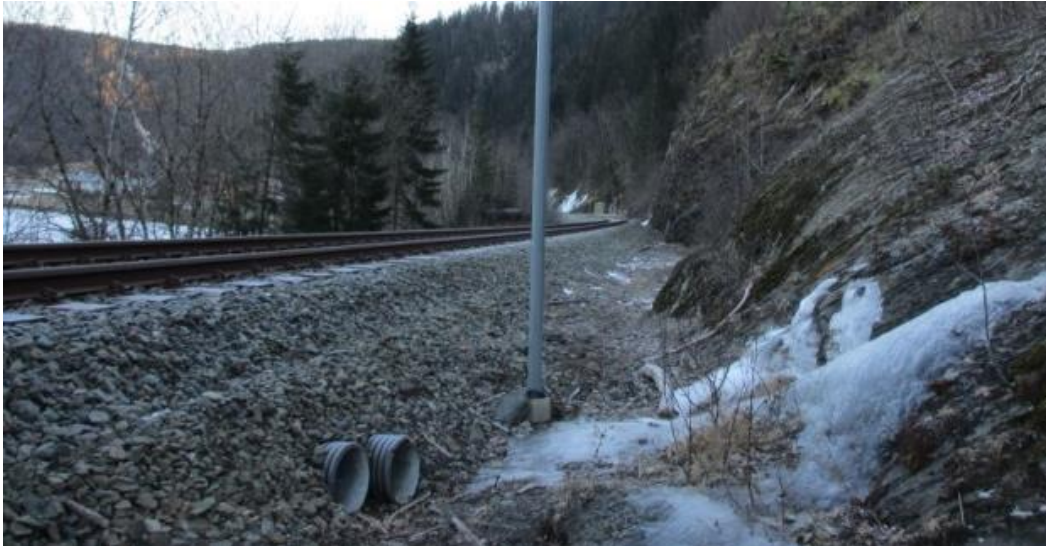
*Figur V- 11) To ekstra stikkrenner, plassert et par meter øst for hovedstikkrenna. Disse er tørre og fri for is. Foto: A. Liereng (15.1.16).*

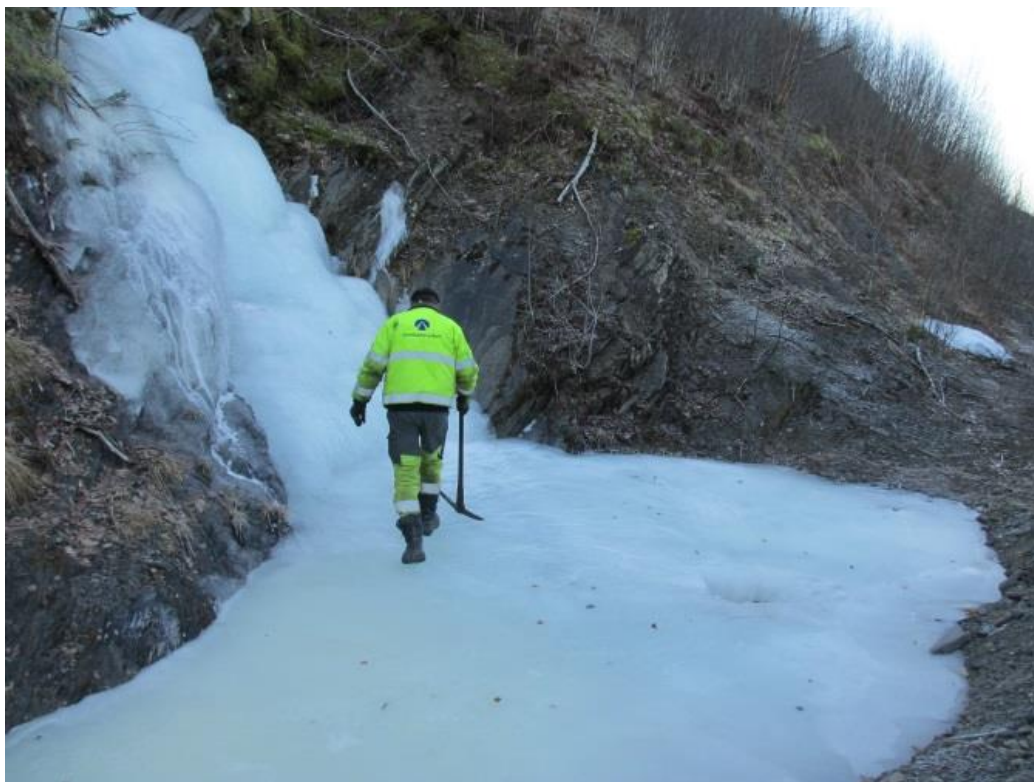
*Figur V- 12) Iskjøving i bekkeløp og innløp til stikkrenne. Hullet i isen er laget av en saltstein. Etter at bildet ble tatt, ble det lagt ut mer salt for å smelte en åpen kanal for vannet ned til stikkrenna. Foto: A. Liereng (15.1.16).*

Ved Sørkilmo føres en bekk ned til en stikkrenne under sporet. Det er en del iskjøving i bekkeløpet, og mye iskjøving i grøfta og ved innløpet til stikkrenna. Grøfta er ganske stor på dette punktet, så det er plass til å lagre en god del is. Isen har derfor ikke spredd seg videre i grøftene langs sporet. Det er også laget to ekstra stikkrenner øst for hovedstikkrenna, se Figur V- 11. Disse ligger høyere enn hovedstikkrenna og er derfor tørre om vinteren. Isen kontrolleres også med salting. Løst salt og saltstein benyttes for å smelte en åpen kanal ned til stikkrenna som vist i Figur V- 12. Dermed kan en del av vannet renne under isen og hindre mer iskjøving. Problemene på dette stedet er under kontroll og det er derfor ikke foreslått ytterligere tiltak.

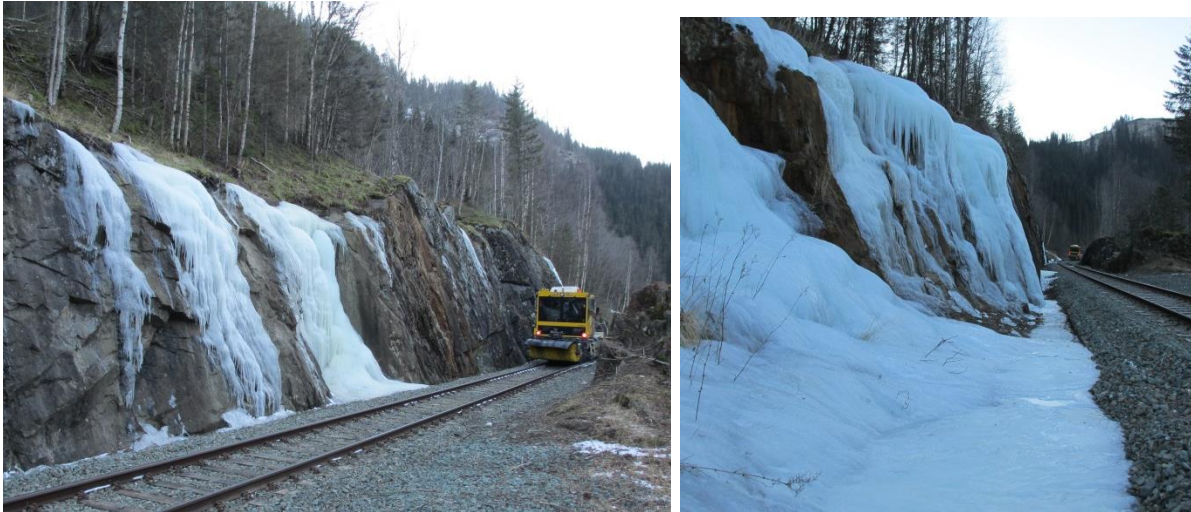
Figur V-14a) Iskjøving i skjæring ved Sørkringen, sett mot sør. Profilet er smalt og det må derfor fjernes is fra både skjæringen og grøfta enkelte vintre. b) Iskjøving i nordenden av skjæringen. Isen holdes på å fylle grøfta. Foto: A. Liereng (15.1.16).

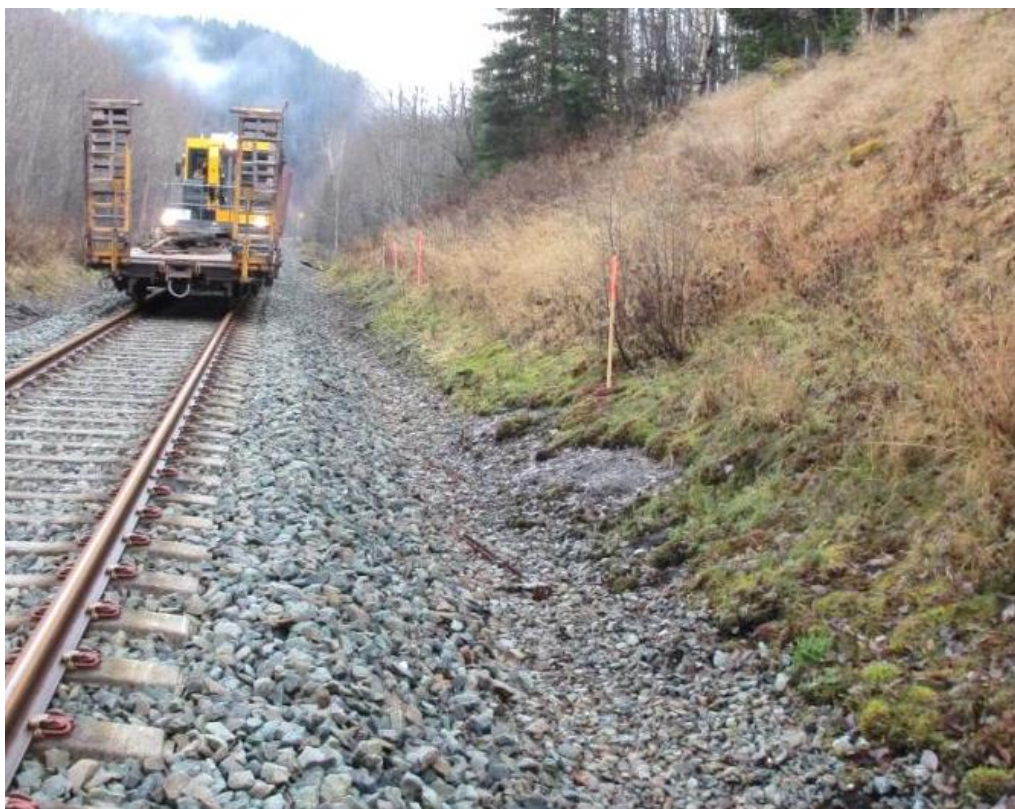
Figur V- 17) Nederste del av skråningen er våt og mosedekket. Det er satt ut stikker i de våteste punktene. Ovenfor stikkene, lenger opp i skråningen, er terrenget nokså tørt. Foto: A. Liereng (5.11.15).

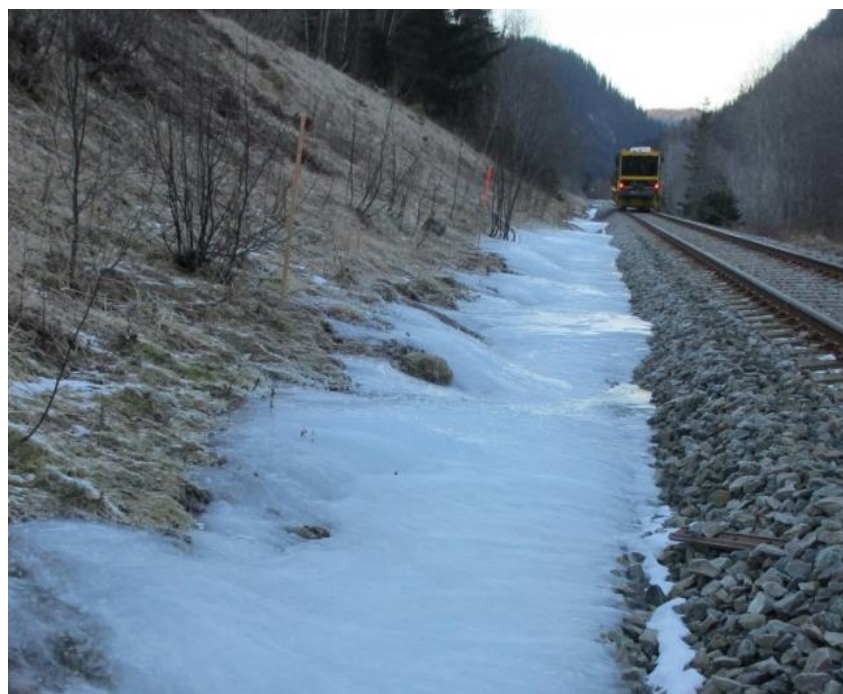
Figur V- 18) Samme strekning som forrige bilde, men sett motsatt vei. Legg merke til at isen begynner i akkurat samme høyde som der grunnvannet renner ut. Foto: A. Liereng (15.1.16).

På Langneset er det en grøft nedenfor en jordskråning. I bunnen av skråningen er det et meget vått område dekket av mose, se Figur V- 17. Vannet er mest sannsynlig grunnvann som renner ut i dagen på grunn av et tett løsmasselag i bunnen av skråningen. I vintre med barfrost fylles grøfta med is fra siden som vist i Figur V- 18. For å følge med på hvor iskjøvingen starter ble det satt ut 7 stikker ved de våteste punktene 5.11.15. Figur V- 19 viser nærbilder av en av stikkene høsten 2015 og vinteren 2016. Som bildene viser, begynner isen akkurat i samme høyde som der grunnvannet renner ut av skråningen.

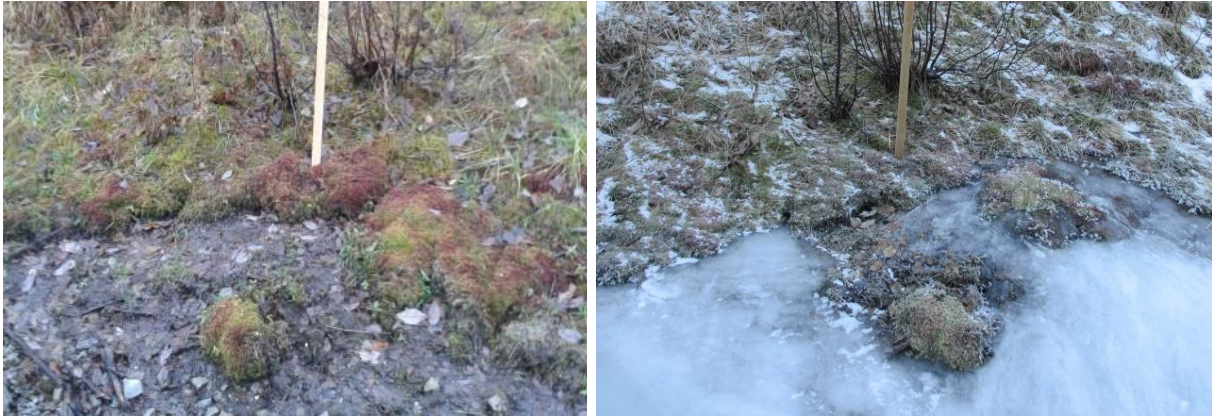
Figur V- 19a) Detalj bilde av en av stikkene. Foto: A. Liereng (5.11.15) b) Samme sted. Iskjøving begynner der grunnvannet kommer fram i bunnen av skråningen. Foto: A. Liereng (15.1.16)

Det beste forebyggende tiltaket vil nok være å drener grunnvannet ned i lukket drenering. Løsmassene i bunnen av skjæringen og under grøfta skiftes ut med drenerende materiale, for eksempel pukk eller grus. Over dette lages en vanlig overvannsgrøft med tett bunn. Grunnvannet kan da ledes ned under den åpne overvannsgrøfta og føres langs eller under jernbanen. Et rimeligere alternativ er å isolere grøfta i kalde perioder. Dersom det er snø tilgjengelig kan det være tilstrekkelig å fylle snø i grøfta, så hele den våte sonen er dekket. I perioder med barfrost kan det isoleres med granbar, isolasjonsmatter eller enkle tak over bunnen av skråningen.

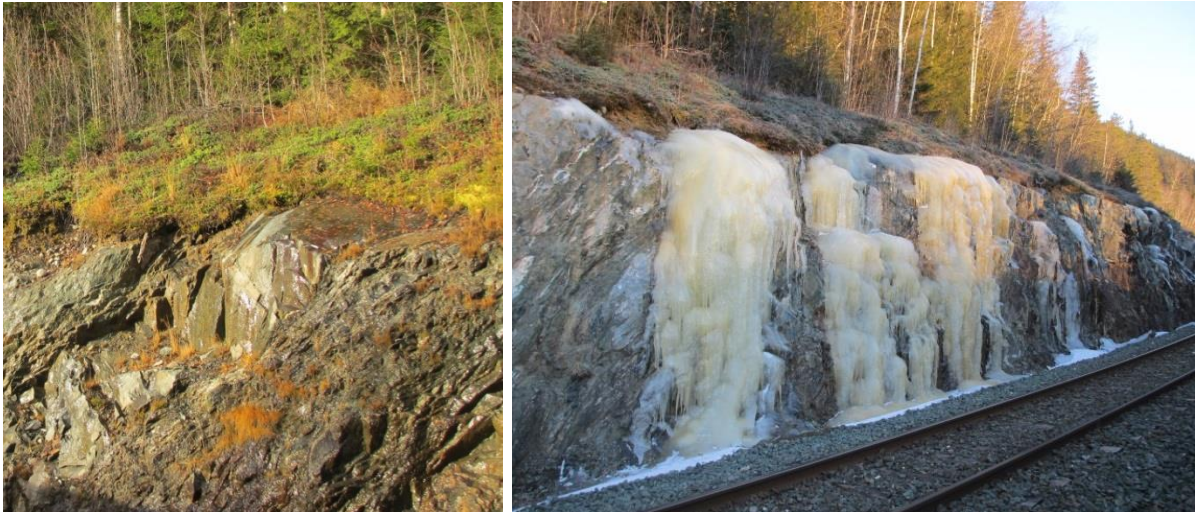
Figur V-22a) Detaljbilde av toppen av skjæringen om høsten. Det renner ut grunnvann i laggrensa mellom berg og løsmasser. Skjæringen var tydelig våt selv i tørt vær. Foto: A. Liereng (5.11.16).  
b) Iskjøving i skjæringen begynner der berget avdekkes. Foto: A. Liereng (15.1.16)

Ved Geilberget er det en skjæring på venstre side av sporet. Det renner grunnvann i sjiktet mellom berg og løsmasser som eksponeres i skjæringen. Dette vises tydelig på Figur V-22a. Iskjøvingen begynner i toppen av skjæringen, der løsmassene er fjernet. Det kan også oppstå problemer med iskjøving i grøfta som kommer ut i sporet. Området ovenfor skjæringen er enkelt tilgjengelig for å gjøre tiltak.

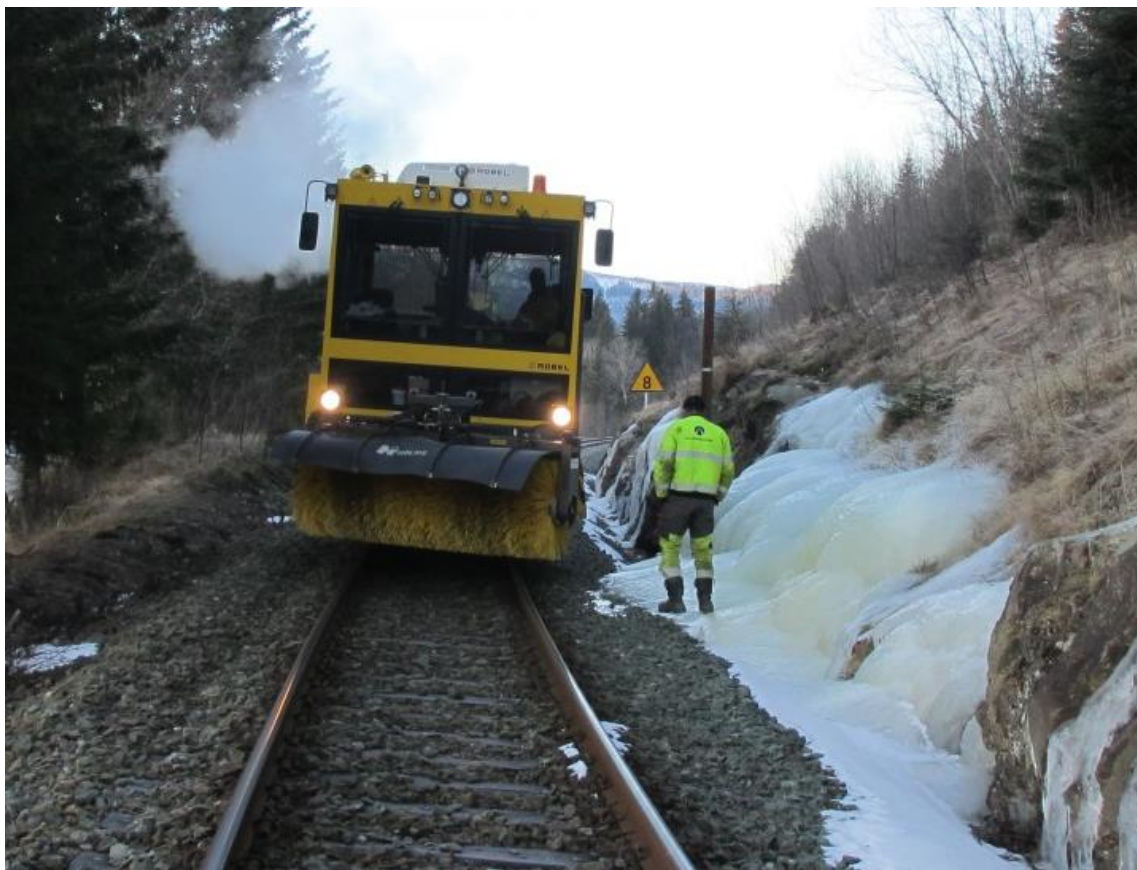
*Figur V-24) Iskjøving i jordskråning har fylt grøfta og er på veg ut i sporet. Bildet er tatt vest for brua, sett mot vest. Isen har bygget seg opp i en periode med barfrost. Foto: A. Liereng (15.1.16)*

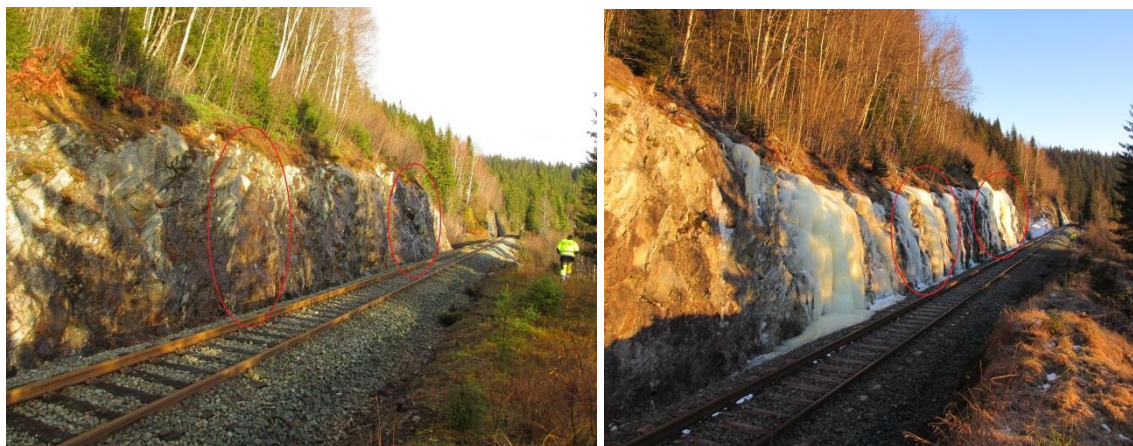
Figur V-27a) Skjæring ved Brennhaugen. Skjæringen er våt, selv i tørt vær. Foto: A. Liereng (5.11.15) b) Iskjøving langs skjæringen starter der løsmassedekket slutter. De røde ringene er plassert på samme sted i de to bildene. Foto: A. Liereng (15.1.16).

Skjæringen ved Brennhaugen er av moderat høyde med smal og grunn grøft. Bergmassen er dekket av et tynt morenelag med mye silt. Det renner grunnvann i laggrensa mellom berg og løsmasser, og skjæringen er våt selv i tørt vær. Terrenget ovenfor skjæringen er skrånende og tilgjengeligheten er litt begrenset. Det bør være mulig å komme til med maskiner.

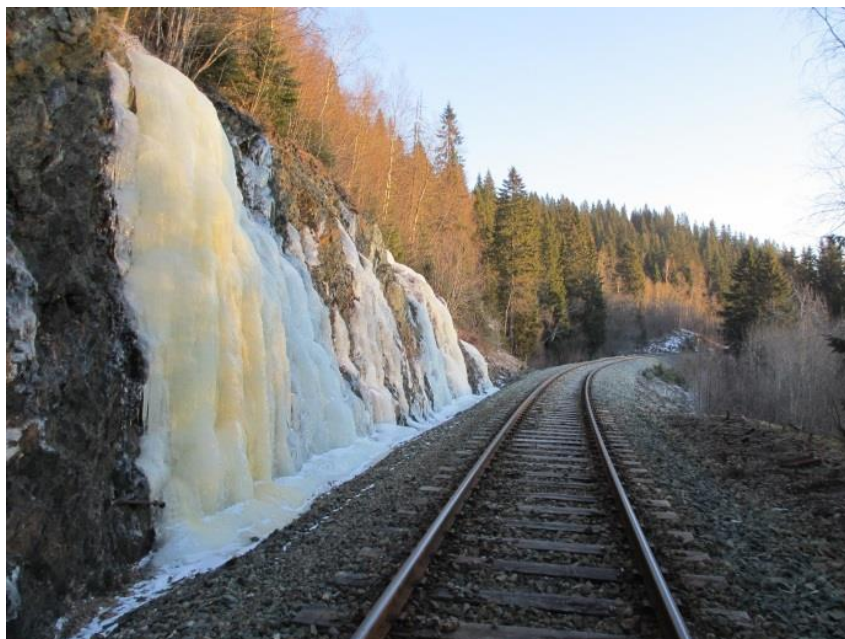
*Figur V- 30) Iskjøving i skjæring og grøft. Foto: A. Liereng (15.1.16)*

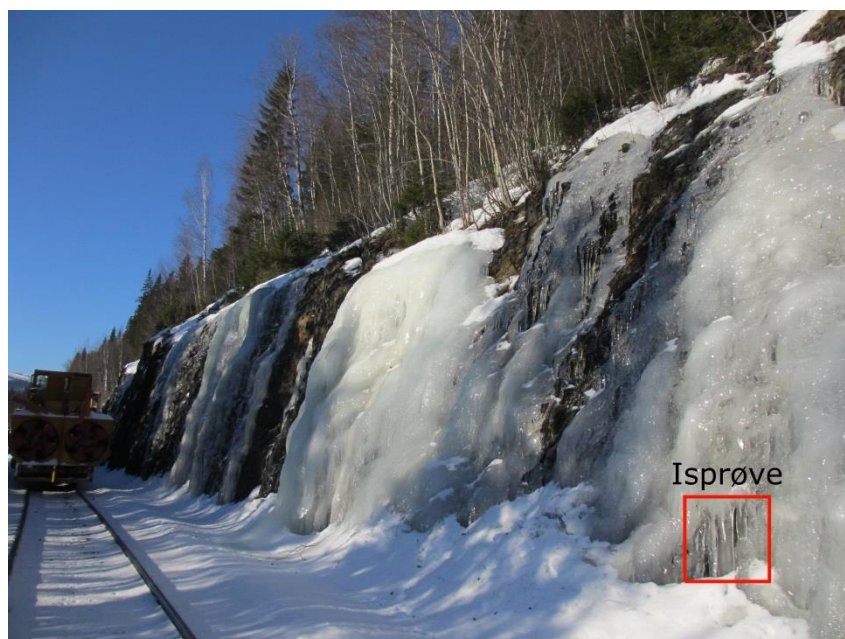
*Figur V- 31) Isprøven ble tatt fra området markert med rød firkant. Foto: A. Liereng (19.2.16)*

Ved Langsvehaugen er det en skjæring på venstre side av sporet. Skjæringen er av moderat høyde, med skrånende terreng ovenfor. Det er en del is i skjæringen og noe is i grøfta. Det ble hentet en isprøve fra dette stedet 19.2.16. Området prøves ble tatt fra er vist i Figur V- 31. Isen hadde glatt overflate, med spor av bølgete is innenfor. På grunn av begrenset tid i laboratoriet ble ikke prøven analysert.

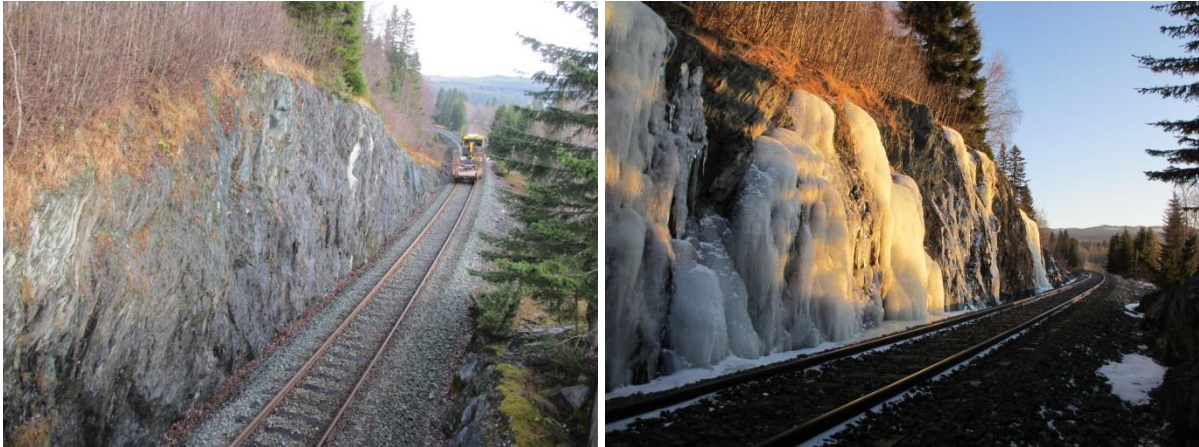
*Figur V- 33a) Østre del av skjæringen. Bergmassen er skifrig og har tydelige sprekkplan som faller ut av skjæringen. Berget er dryppende vått selv i tørt vær. Foto: A. Liereng (5.11.15) b) Iskjøvingen starter helt i toppen av skjæringen, der løsmassedekket slutter. En del issvuller starter også midt i skjæringen, ved markerte sprekkplan. Foto: A. Liereng (15.1.16)*

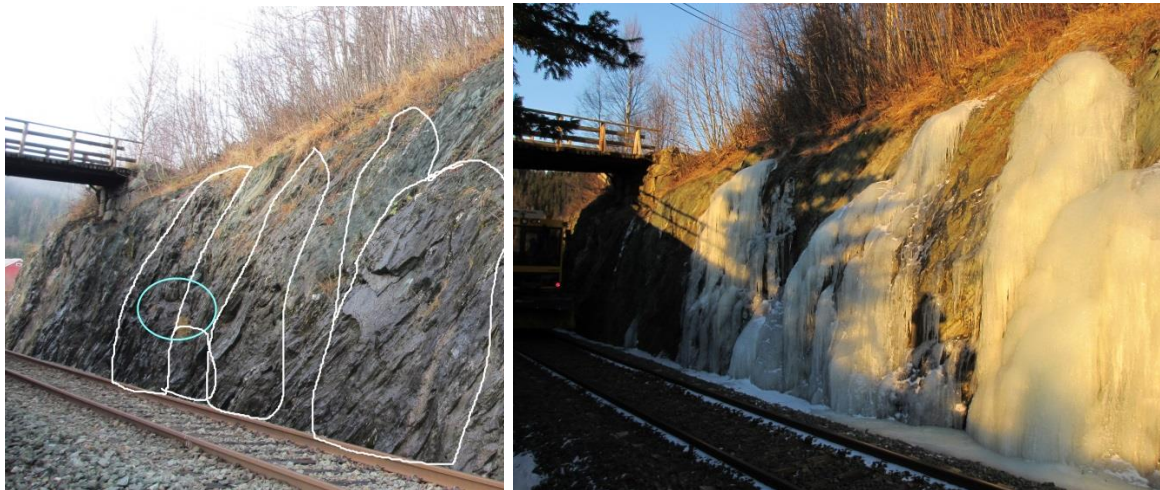
*Figur V- 34a) Vestre del av skjæringen. Berget er dryppende vått. Turkis ring viser en åpen sprekk som leder vann ut i skjæringen. Hvite linjer viser plasseringen av iskjøvingene pr 15.1.16. Foto: A. Liereng (5.11.15) b) En del av isen starter i toppen av skjæringen, og en del is starter midt i skjæringen ved markerte sprekker. Foto: A. Liereng (15.1.16)*

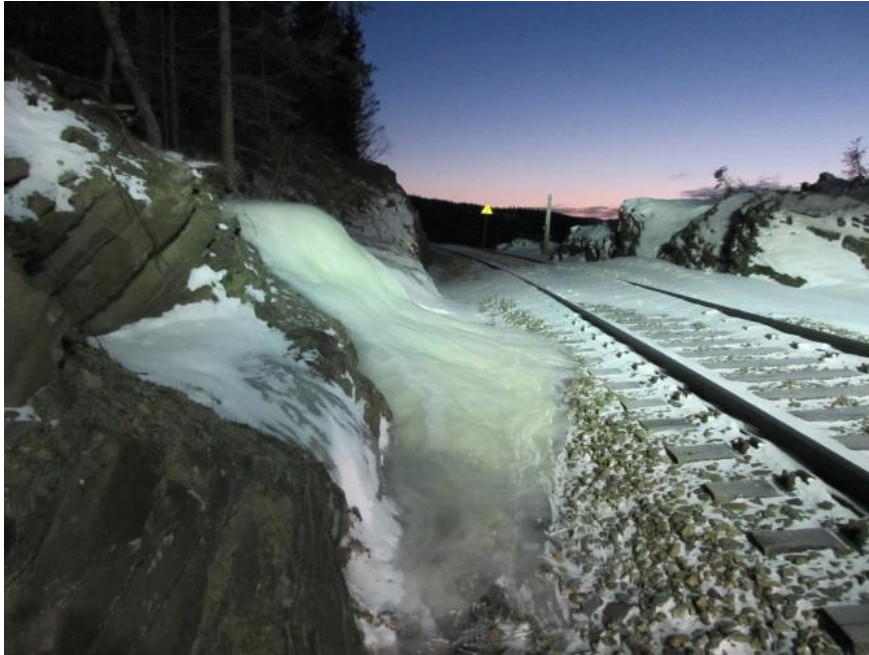
*Figur V- 37) Iskjøvingen er på vei ut i sporet. Det pleier ikke være is her. Foto: A. Liereng (15.1.16).*

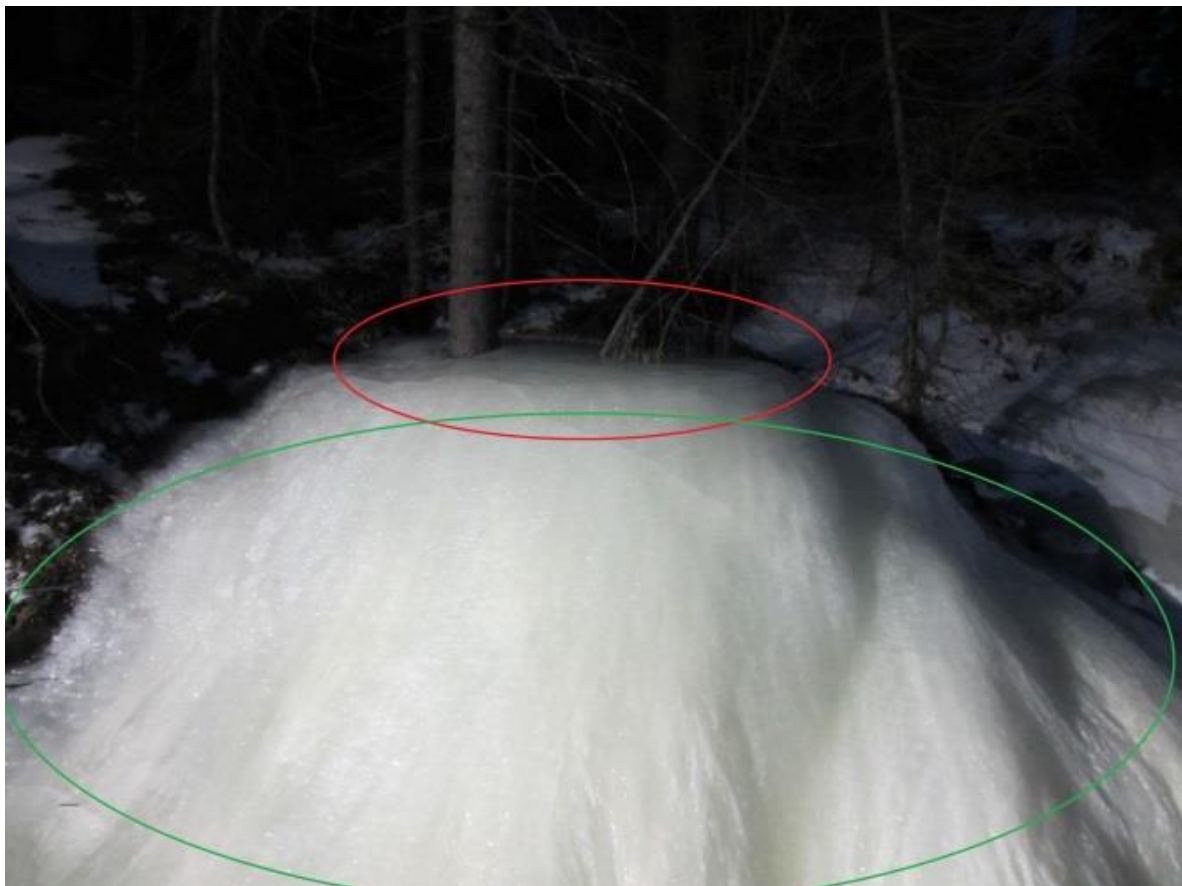
*Figur V- 38) Isen bygger seg opp som en konsentrert svull. Legg merke til hvordan isen lager nye flate lag oppå den eksisterende isen. Isen er tørr foran og nederst (grønn ring), men våt øverst (rød ring). Foto: A. Liereng (15.1.16).*

Ved Tovmodalen er det en issvull på veg ut i sporet, se Figur V- 37. Isen har bygget seg opp med flate lag og er helt flat på toppen. Isen er kun våt på toppen, som vist i Figur V- 38. Siden svullen er så begrenset i utstrekning er vannkilden mest sannsynlig på samme sted hele tiden. Dersom jevnt fordelt grunnvann hadde vært kilden, ville vannet spredd seg mer utover. Mest sannsynlig er iskjøvingen et resultat av at dreneringssituasjonen i jorda har endret seg etter en lang periode med barfrost i januar. De vanlige kanalene for grunnvannet har nok frosset igjen slik at vannet må finne nye vegger.

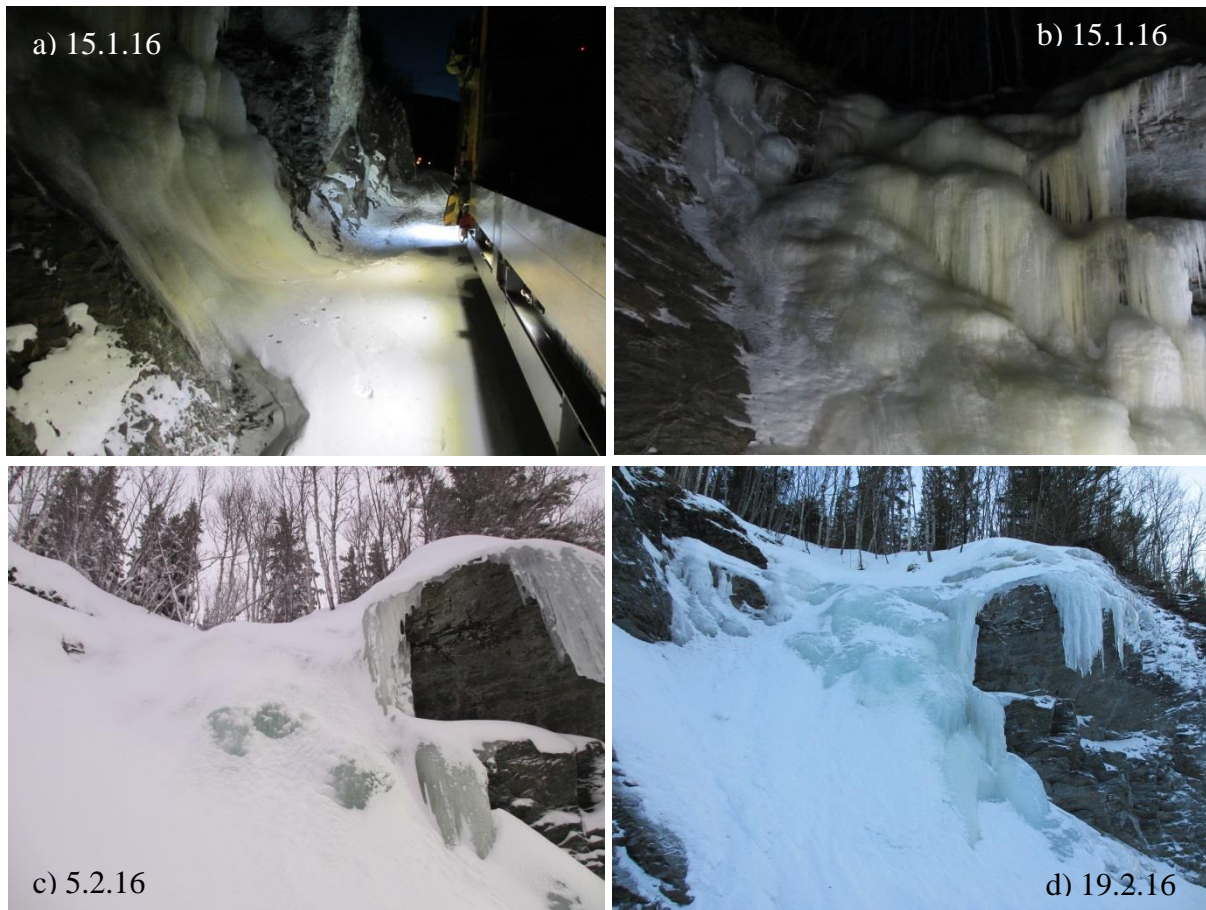
Figur V- 40) Bildene viser mengden is i isnisjen i januar og februar 2016. Foto: A. Liereng.

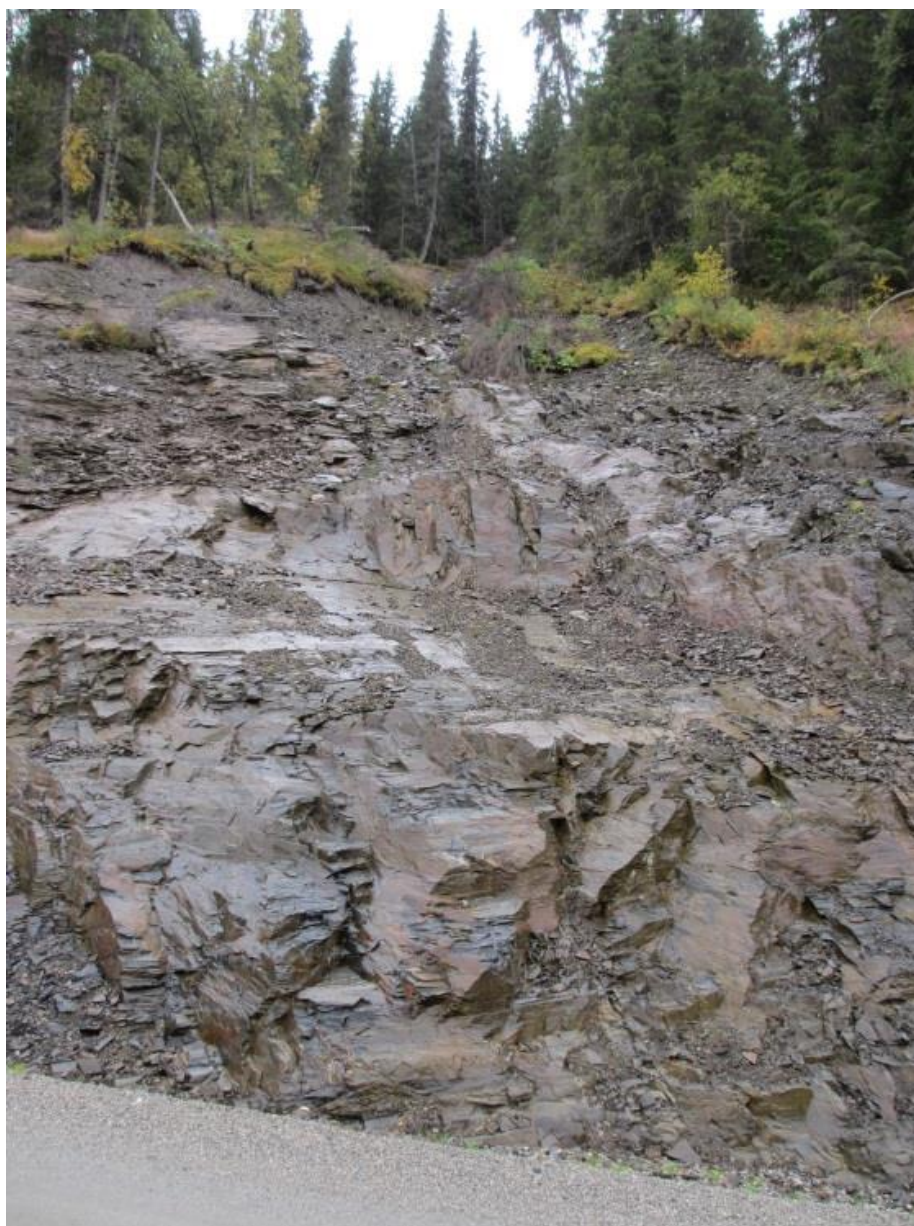
*Figur V- 43) Fjellsiden ovenfor vegen er ryddet for løsmasser og vegetasjon etter et jordskred i august 2013. Foto: A. Liereng (20.9.15)*

For kart, se Figur V- 42. I august 2013 gikk det et jordskred i Breidalen som tok med seg deler av Tann-Annolsetervegen på vestsiden av elva Breia. Etter skredet ble gjenværende løsmasser og vegetasjon fjernet i området ovenfor vegen, se Figur V- 43. Siden berget ble eksponert har det begynt å dannes is i området. Isen er jevnt fordelt i terrenget, og vokser hele vinteren. Vannkilden er derfor jevnt fordelt grunnvann. Figur V- 44 viser situasjonen i mars 2016. Det dannes is oppover hele fjellsiden der berget er avdekket, men mest is nede langs vegen.

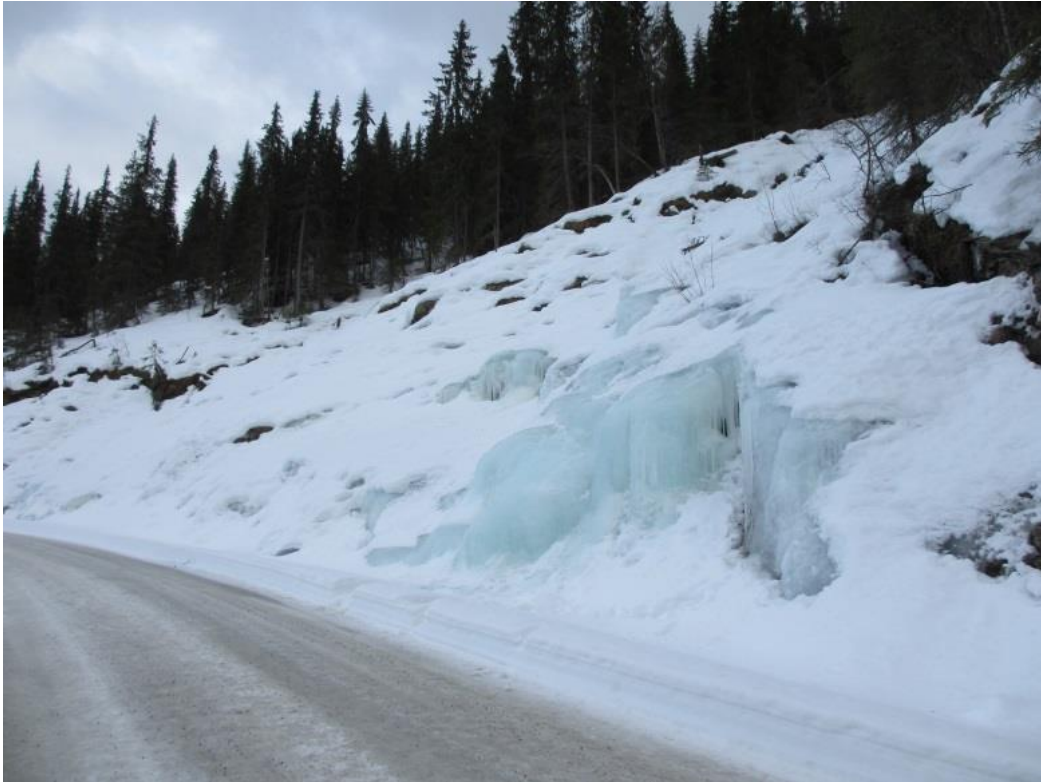
*Figur V- 44) Tidligere var det ikke is her, men etter skredet har det vært mye is enkelte vintre. Foto: A. Liereng (26.3.16).*

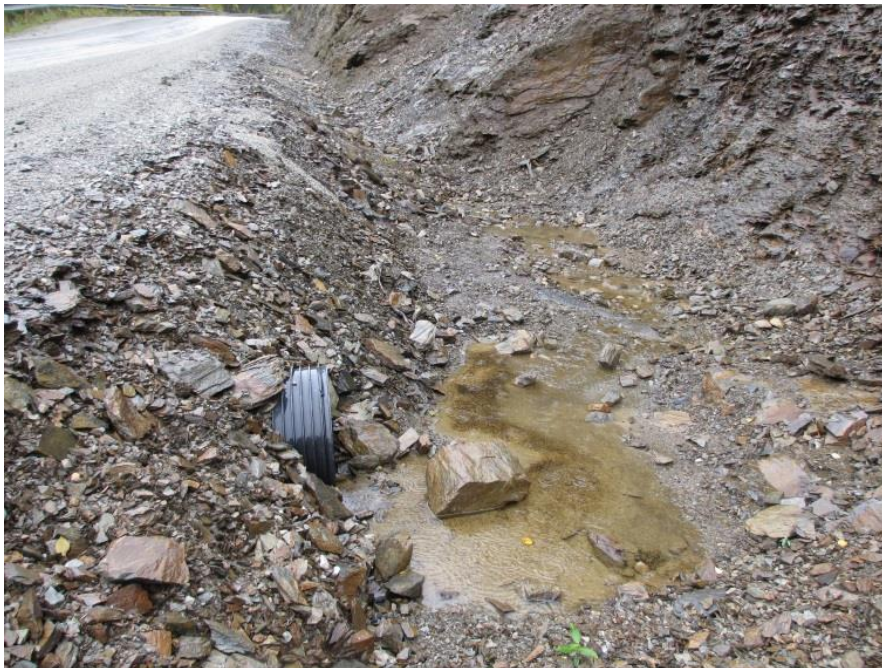
*Figur V- 45) Stikkrenne under vegen nedenfor skredbanen. Grøfta er bred og dyp, og har god lagringskapasitet for is. Foto: A. Liereng (20.9.15)*

Isen skapte ingen problemer vinteren 2015/16. Det er mulig at isras kan bli et problem i vintre med mye is og plutselig mildvær. Grøfta langs vegen er bred og dyp i dette området, se Figur V- 45. Det kan likevel bli problemer med iskjøving i stikkrenna i vintre med mye is.

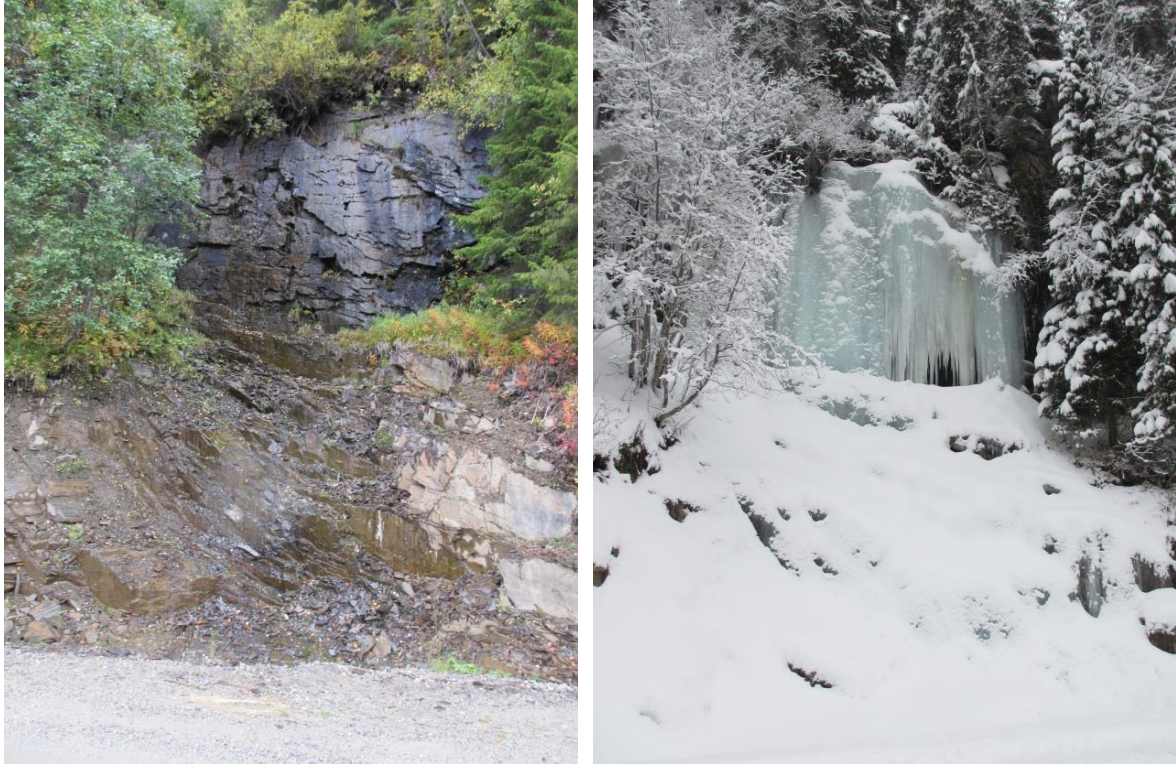
*Figur V- 46a) Berget er dryppende vått. Det er lagt stikkrenne under vegen for å ta unna vannet. Foto: A. Liereng (20.9.15). b) Iskjøving i bergveggen. Foto: A. Liereng (26.3.16).*

Bildet fra høstbefaringen viser at den vertikale bergveggen er dryppende våt. Det er ikke noe markert bekkeløp og vannet ser ut til å renne ut fra løsmassene ovenfor bergveggen. Vannkilden er mest sannsynlig en grunnvannskilde. Bildet fra vinterbefaringen viser store issvuller. Dette er et eksempel på et sted som er naturlig utsatt for iskjøving. Jevn vanntilgang kombinert med eksponert berg gir gode forhold for is i kalde perioder. Avstanden mellom vegen og bergveggen er stor og det er en dyp og bred grøft nedenfor bergveggen. Se Figur V- 47.

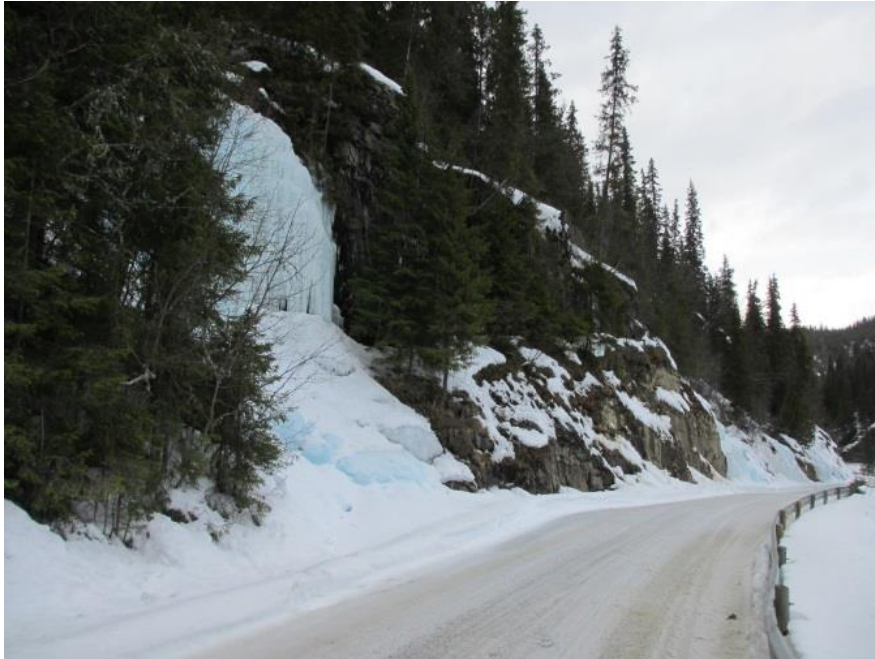
*Figur V- 47) Det er god plass for iskjøvingen og isen utgjør ingen fare for vegen. Foto: A. Liereng (29.3.16).*

Siden avstanden til bergveggen er stor er det ikke behov for ytterligere tiltak. Isen kan bygge seg opp uten at det skaper problemer for vegen eller trafikantene. Dersom avstanden hadde vært mindre, kunne isnett eller en utvidelse av skjæringen vært mulige alternativ. Dette ville redusert risikoen for isras.

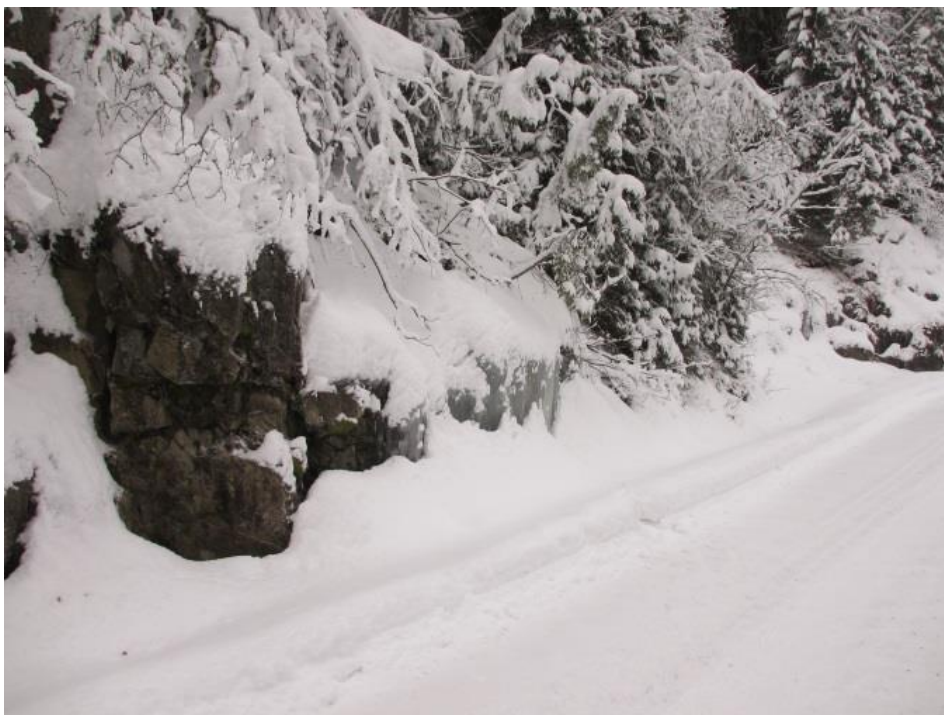
*Figur V- 48) Sør for den store iskjøvingen er det is i en lav skjæring. Isen er helt glatt og homogen, og isprøve 2 er hentet herfra. Foto: A. Liereng (5.1.16).*

Isprøve 2 er hentet fra en mindre iskjøving litt sør for den store issvullen. Isen er her helt glatt, gjennomsiktig og homogen. Figur V- 48 viser den lille iskjøvingen langs vegen.
