# Iskjøving i grøfter og skjæringer langs veg og jernbane

Prosesser, årsaker og forebyggende tiltak

Trondheim, juni 2016

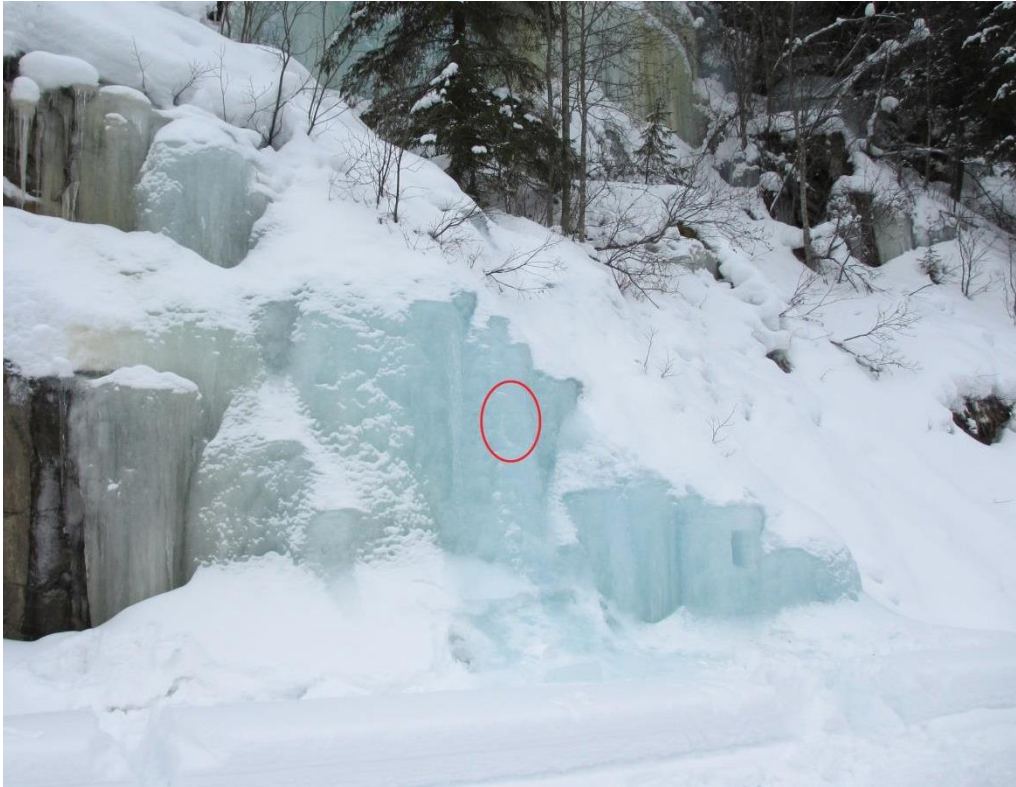
*Figur V- 50) Rød ring viser hvor isprøve 1 er saget ut. Foto: A. Liereng (26.3.16).*

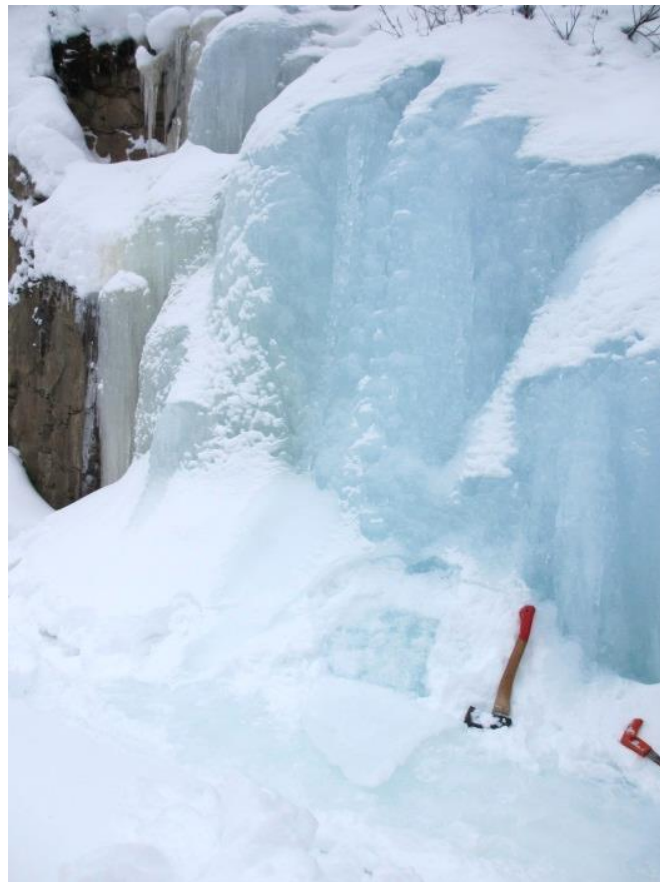
*Figur V- 51) Isen er meget aktiv, med mye vann inni og utenpå isen. Isen har lagt seg som et lokk over snøen i grøfta. Foto: A. Liereng (26.3.16).*

Isen nede langs vegen var blant de mest aktive iskjøvingene i Breidalen. I starten av mars rant det mye vann utenpå isen, men det var også mye vann inni isen. Vannet var fanget i små lommer eller rant i indre kanaler. Overflaten var bølgete hele vinteren. Det er tydelig at den bølgete isen kan vokse svært raskt, også før isen innenfor er gjennomfryst. Det ble hentet en isprøve med bølgete overflate fra issvullen 9.3.16, se Figur V- 50. Isen la seg også som et lokk over snøen i grøfta som vist i Figur V- 51. Selve islokket var et par cm tykt, og under var snøen mett med vann. Denne effekten kan føre vann og is ut i vegbanen.

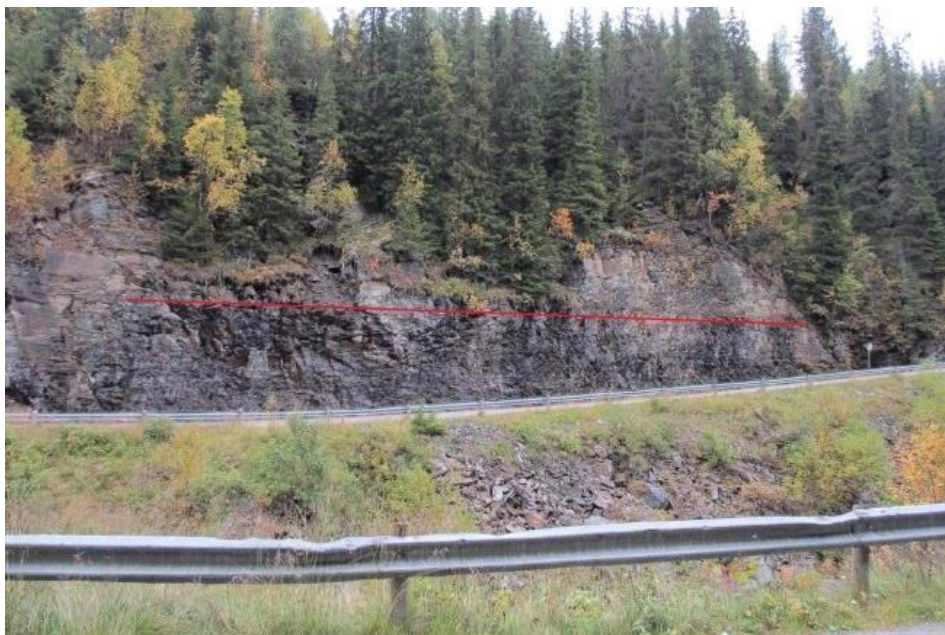
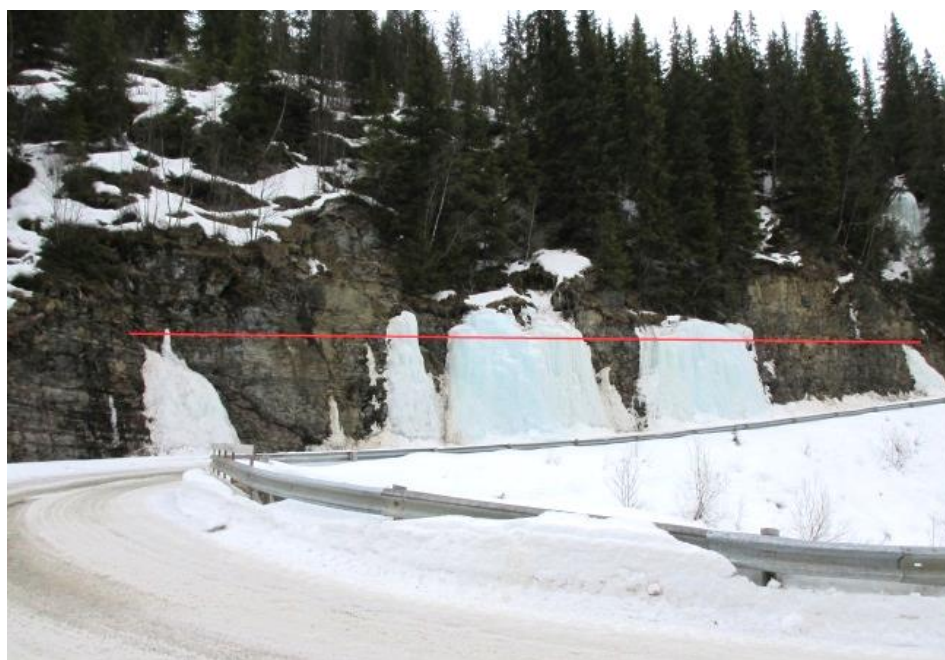
*Figur V- 52a) Skjæringen øst for elva er våt i flere partier. Alt vannet kommer nedenfor et bestemt nivå, se den røde streken. Foto: A. Liereng (20.9.15). b) Iskjøving oppstår i de våte partiene av skjæringen. De største issvullene oppstår der det renner vann fra løsmassene. Foto: A. Liereng (26.3.16).*

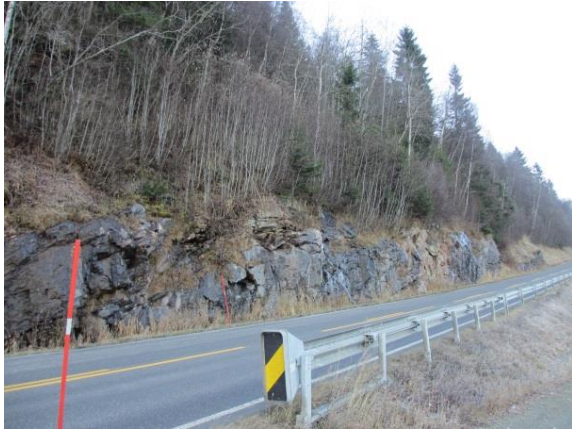
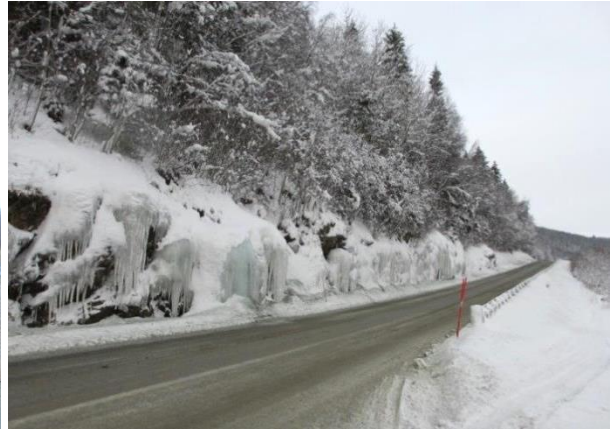
*Figur V- 57a) Lav skjæring langs vegen avdekker berget. Foto: A. Liereng (6.11.15) b) Iskjøving langs hele skjæringen. Isen kommer ut i vegbanen. Det er ingen iskjøving i terrenget rundt skjæringen. Foto: A. Liereng (25.1.16).*

Iskjøvingen oppstår i en lav skjæring og grøft langs vegen som vist i Figur V- 57b. Terrenget ovenfor skjæringen er slakt og dekket av løsmasser og vegetasjon. Isen er jevnt fordelt langs hele strekningen og starter i toppen av skjæringen, der berget er avdekket. Årsaken til iskjøvingen er at skjæringen eksponerer jevnt fordelt grunnvannet for kald luft. Bildene i Figur V- 57a og Figur V- 58a viser at berget er vått selv om terrenget er tørt ellers. Grøfta er grunn og smal langs hele skjæringen og har liten lagringskapasitet for is. Noen steder legger isen seg som lokk over snøen i grøfta, som vist på Figur V- 58b. Dette fører vann og is raskt ut i vegbanen og skaper problemer for trafikken.

For å forebygge iskjøving i skjæringen ved Villmannsøya er det flere tiltak som kan ha god effekt. Den beste løsningen vil nok være å drenere terrenget ovenfor skjæringen med en lukket drenering. Dersom dette er for dyrt kan en dyp, åpen terrenggrøft også redusere problemene. Grøftene kan pigges ned i berget for å samle vannet som renner i sjiktet mellom berg og løsmasser. En annen løsning er å utvide skjæringen og isolere den. Dette kan gjøres ved å lage en mur foran berget og fylle drenerende materiale mellom muren og berget. Grunnvannet kan da renne frostfritt ned til lukket drenering langs vegen. Det kan også hjelpe å utvide skjæringen og lage en dypere grøft langs vegen. Da vil avstanden mellom isen og vegen bli større og grøfta vil kunne lagre mer is. Til slutt kan forebyggende drift redusere mye av problemene. Så lenge man klarer å lage en åpen kanal i grøfta, der vannet kan renne, vil isen ikke komme ut i vegbanen.

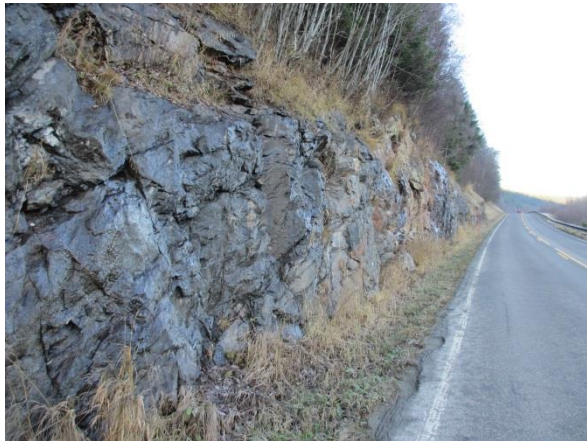
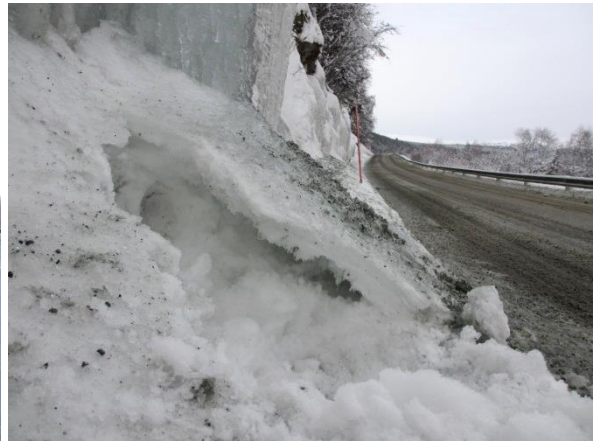
*Figur V- 58a) Grøfta er smal og grunn. Foto: A. Liereng (6.11.15) b) Isen legger seg som et lokk over snøen i grøfta. Dette fører vann og is ut i vegbanen, selv om grøfta ikke er fylt av is fra bunnen. Foto: A. Liereng (25.1.16).*

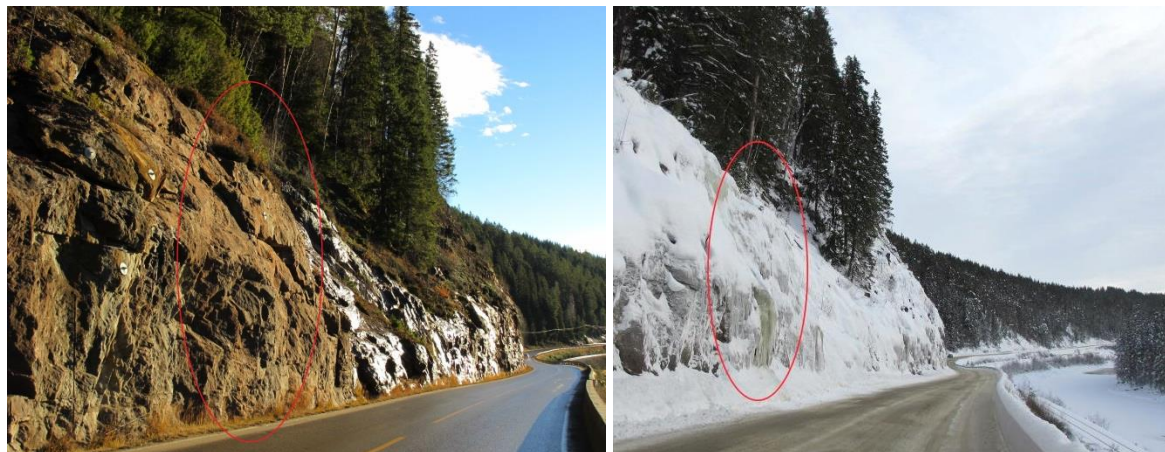
*Figur V- 61a) Området markert med rød ring er tørt på høstbefaringen, men her dannes det ofte mye is om vinteren. Foto: A. Liereng (6.11.15). b) Iskjøving i samme område, markert med rød ring. Foto: A. Liereng (25.1.16).*

Fv 30 ligger i bunnen av en bratt og høy fjellskråning ved Almåskroken. Skjæringen langs vegen er utsatt for omfattende iskjøving om vinteren, spesielt i området markert med rød ring i Figur V- 61. Som man ser av bilde a), er dette området tørt om høsten. Bilde b) viser at det likevel dannes is i dette området. Årsaken til iskjøvingen er mest sannsynlig grunnvann som finner nye vegger etter hvert som bakken fryser. Det kan hende at de vanlige dreneringsvegene er blokkert av tele, og at vannet dermed flyttes til dette området.

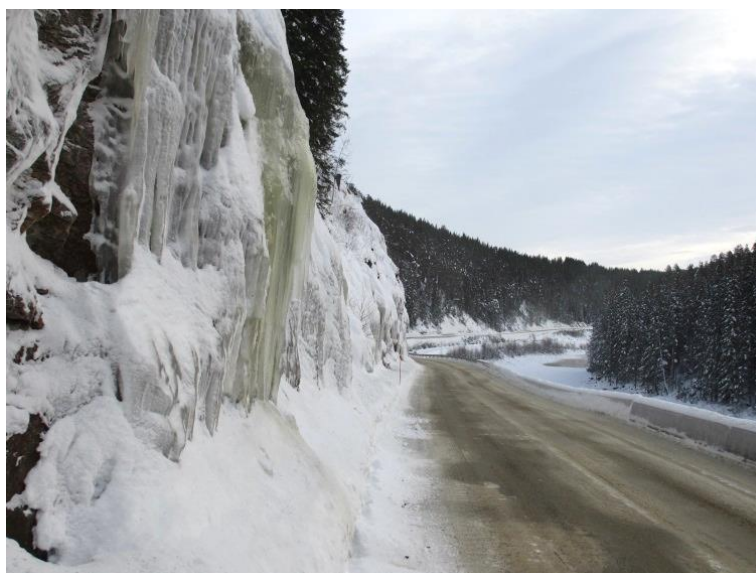
*Figur V- 62) Siden avstanden mellom skjæringen og veggen er liten, kommer isen raskt i veggen for bilene. Isen kan også redusere sikten i kurven. Foto: A. Liereng (25.1.16).*

På befaringen i januar 2016 skapte isen ingen problemer på stedet. Enkelte vintre dannes det imidlertid en stor issvull som kommer ut i vegbanen og skaper store problemer. Som Figur V-62 viser, er avstanden mellom skjæringen og veggen veldig liten. Strekningen er også utsatt for både isras og steinsprang. Utfordringen er at det er vanskelig å komme til området ovenfor skjæringen for å gjøre tiltak. Veggen ligger trangt, med skjæringen på oversiden og jernbanelinja på nedsiden.

I Almåskroken er mulighetene for forebyggende tiltak begrenset. En mulighet er å lage en isnisje der isen pleier å dannes, kombinert med isolering av berget. Det kan lages en enkelt isolert vegg eller en mur med drenerende materialer bak som fører vannet frostfritt ned til grøfta. Et enklere alternativ er å isolere det mest utsatt partiet med isolasjonsplater. Vannet må ledes bak isolasjonsplatene for at tiltaket skal ha noen effekt. En tredje løsning er å gjøre forebyggende driftstiltak. Dersom man klarer å lage en åpen kanal i grøfta hele vinteren kan vannet renne ned i grøfta istedenfor ut i vegbanen. Dette tiltaket vil kun ha effekt ved moderate ismengder, siden grøfta er så smal.

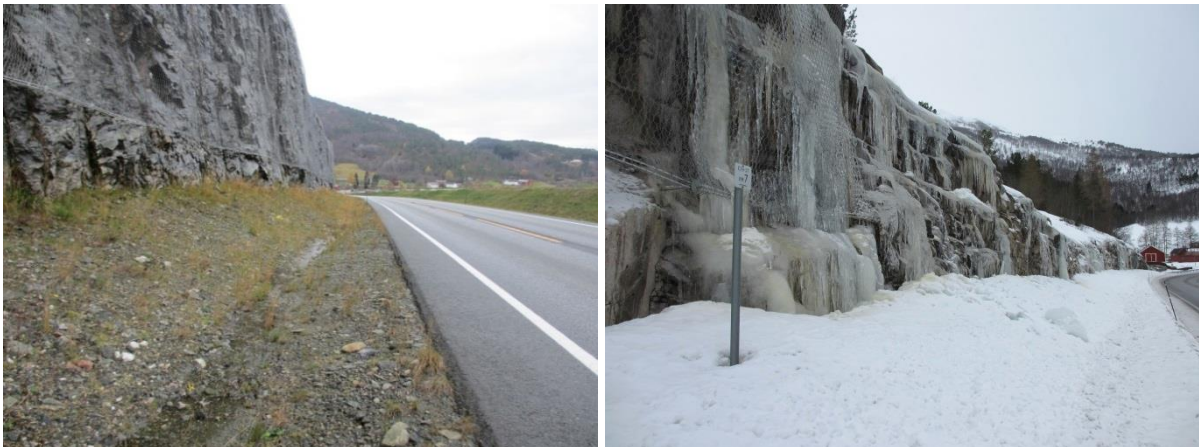
*Figur V- 66a) Bred fanggrøft langs veien er gunstig for trafikksikkerhet. Foto: A Liereng (3.11.15). b) Fanggrøfta samler opp mindre isras, som ellers ville havnet i vegbanen. Foto: A. Liereng (9.3.16).*

I utgangspunktet var grøfta nedenfor skjæringen veldig grunn. Den lille vannføringen om vinteren frøs ved ristene over kummene i grøfta. Dette forårsaket iskjøving i hele grøfta og mye is i vegbanen. For å redusere problemene ble grøfta gravd dypere og kummer og rister senket tilsvarende. Som bildene ovenfor viser, er grøfta fortsatt nokså grunn, men det er ikke lenger problemer med iskjøving.

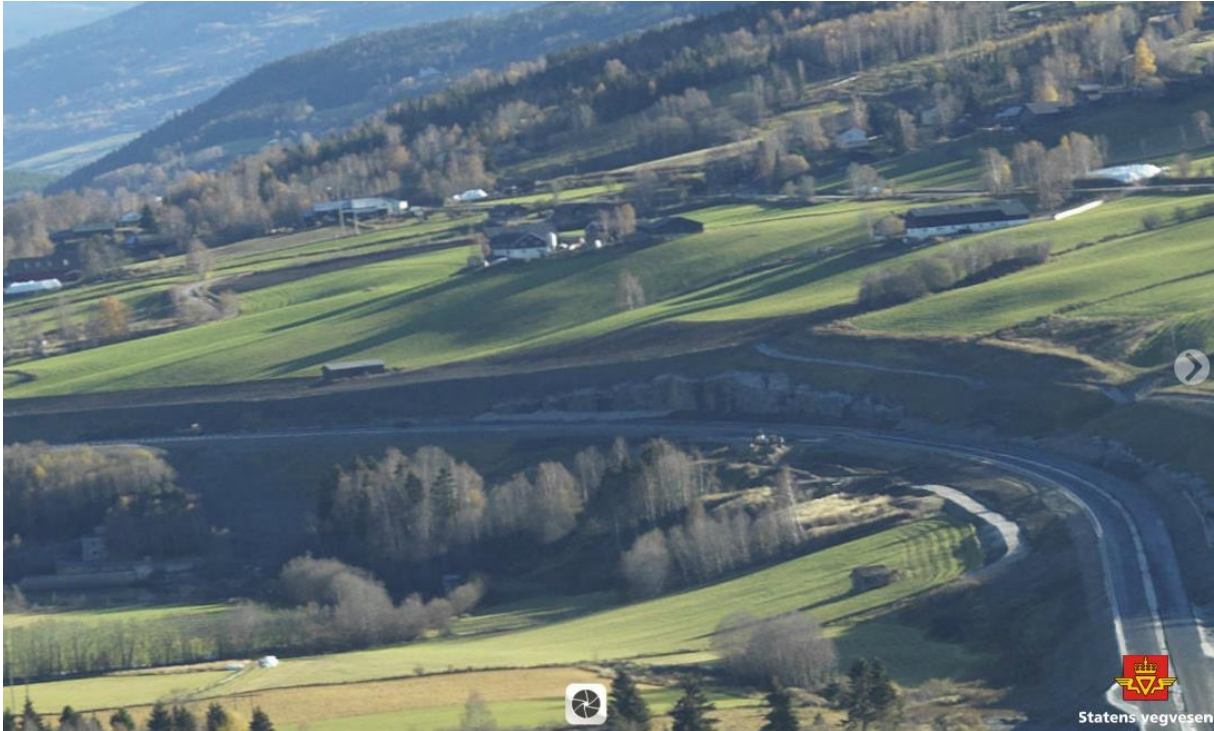
*Figur V- 68) Oversiktsbilde over skjæringen ved Rudland. Ovenfor skjæringen er det dyrka mark.  
Foto: Arild Solberg (Statens vegvesen, 2016a).*

Mellom Frya og Sjoa i Oppland fylke bygges det ny E6. Ved Rudland er det laget en ca. 200 m lang fjellskjæring. Terrenget ovenfor skjæringen er skrånende dyrket mark, se Figur V- 68. Første vinter i anleggsperioden dannet det seg veldig mye is i skjæringen som vist i Figur V- 69a. Isen var jevnt fordelt utover hele skjæringen og startet der berget ble blottlagt på toppen av skjæringen. Årsaken til iskjøvingen var grunnvann og det virket som mye av vannet rant i grensa mellom berg og løsmasser. Selv om grøfta nedenfor skjæringen var bred og dyp, ville man likevel redusere mengden is. Det ble laget to lukkede drengrofter i fjellet, rett ovenfor skjæringen. Effekten av tiltaket har vært god og iskjøvingen er betraktelig redusert. Figur V- 69b viser at det er lite is i skjæringen vinteren 2015/16.

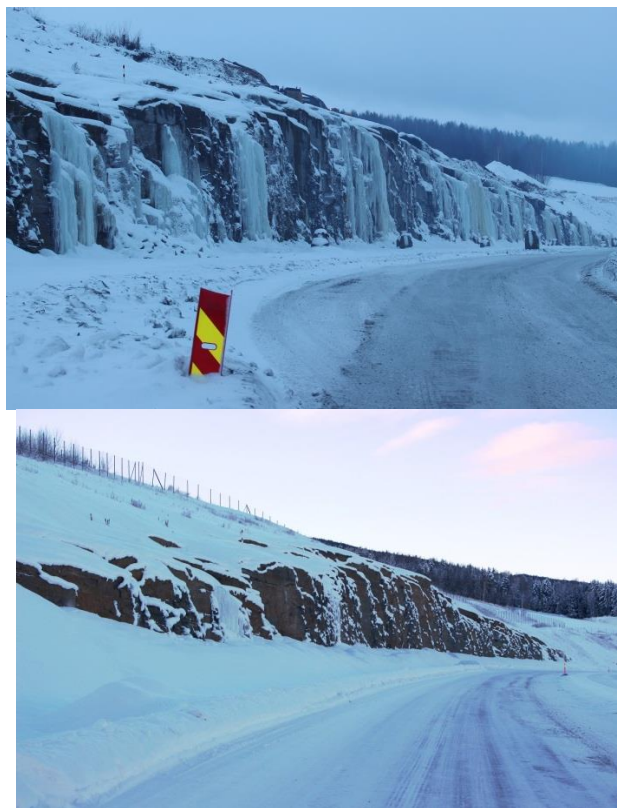
*Figur V- 69a) Iskjøving i skjæringen ved Rudland før tiltak. Isen er jevnt fordelt langs skjæringen.  
Foto: Roar Holten, Statens vegvesen (Januar 2015). b) Skjæringen etter tiltak. Iskjøvingen er betraktelig redusert. Foto: Roar Holten, Statens vegvesen (Januar 2016).*

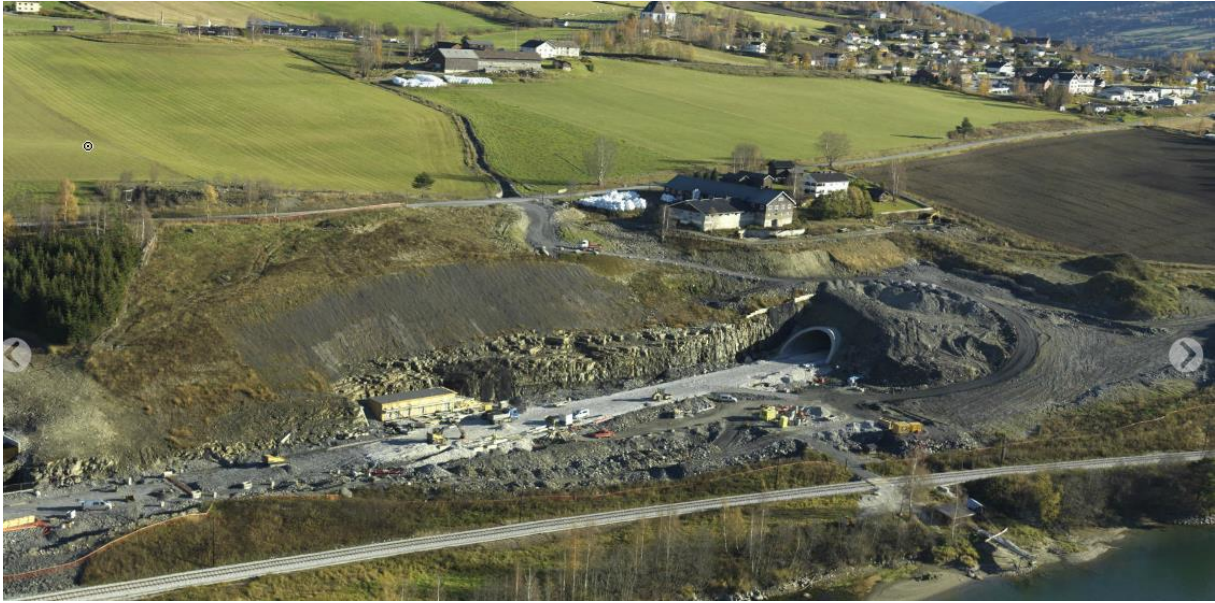
*Figur V- 71) Oversiktsbilde av tunnelportalen ved Odenrud. Det er laget en jordskjæring med en fjellskjæring nederst langs vegen. Det tekniske bygget er plassert helt inntil skjæringen. Foto: Arild Solberg (Statens vegvesen, 2016a).*

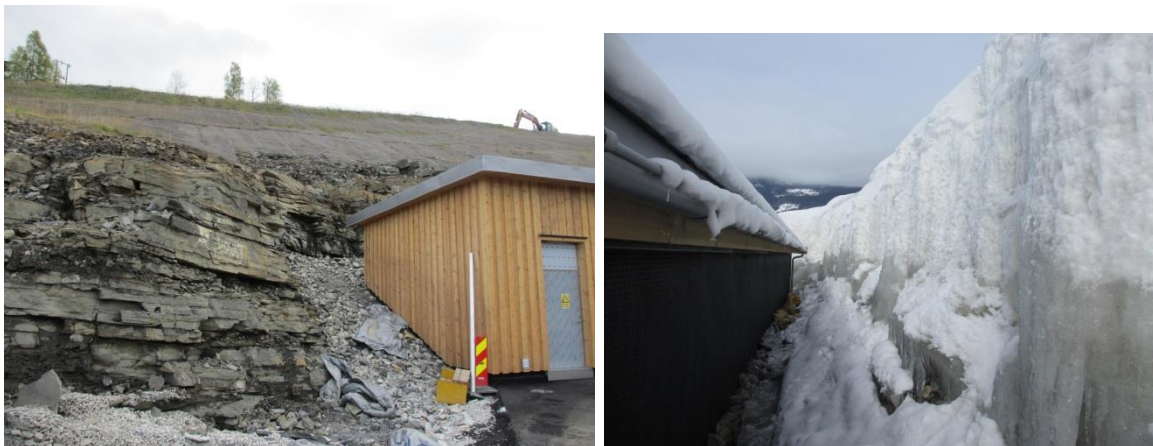
*Figur V- 72a) Det tekniske bygget, sett mot sørøst. Foto: A. Liereng (19.5.16). b) Iskjøving bak bygget. Foto: A. Liereng (11.3.16).*

Vinteren 2015/16 er det svært mye iskjøving bak det tekniske bygget. Se Figur V- 72b for bilde. På sikt kan isen ødelegge bakveggen på bygget, siden denne verken er dimensjonert for is eller vann. For å hindre skade er isen tint bort noen uker før bildene nedenfor er tatt. I tillegg til isen bak det tekniske bygget, er det også is i skjæringen mot veggen som vist i Figur V- 73. Grøfta er ganske bred, og isen skaper ingen spesielle problemer her.

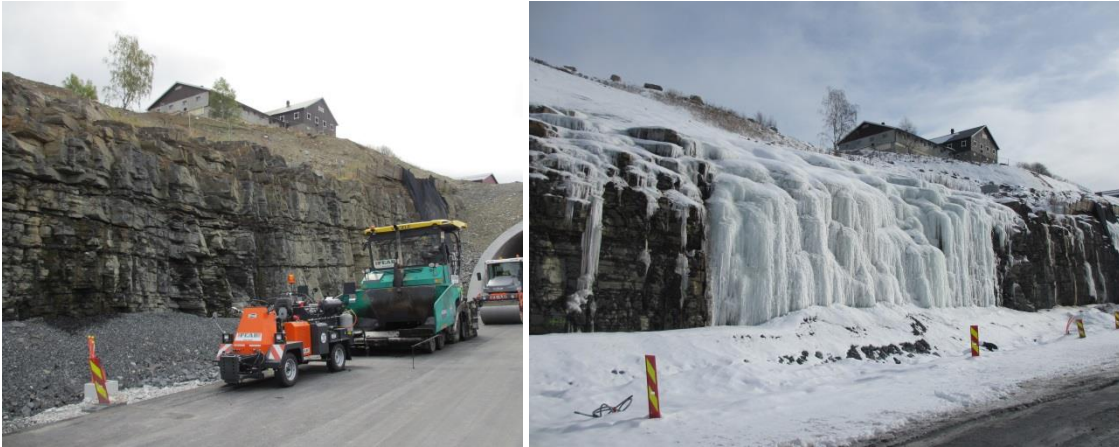
*Figur V- 73a) Skjæringen rett utenfor tunnelportalen. Berget er litt vått i enkelte partier, av vann som kommer fra sprekker, Foto: A. Liereng (19.5.16) b) Iskjøving i skjæringen rett utenfor tunnelportalen. Foto: A. Liereng (11.3.16).*

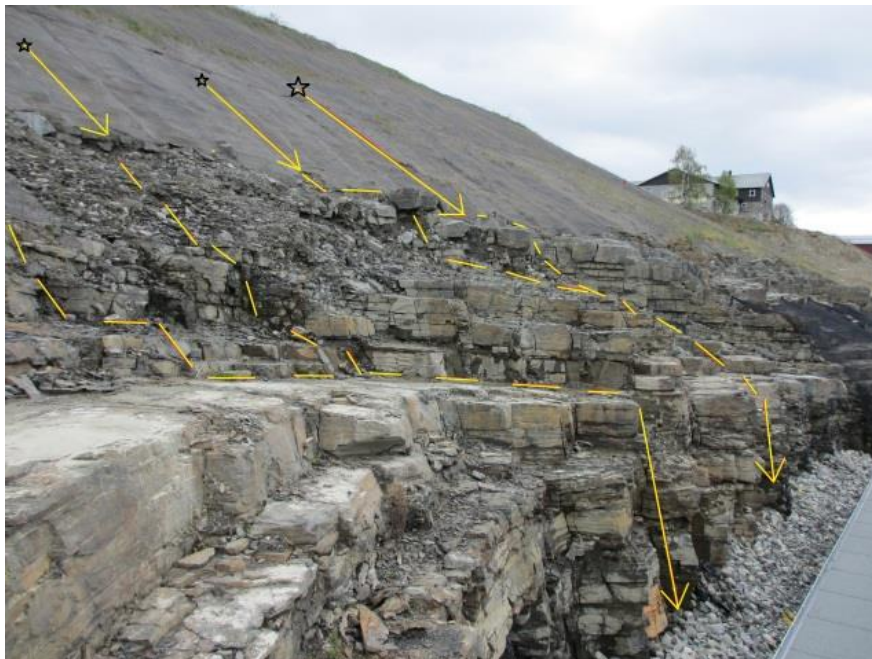
*Figur V- 74) Vannet som forårsaker isen bak det tekniske bygget kommer mest sannsynlig fra flere grunnvannskilder i løsmassene. Foto: A. Liereng (19.5.16).*

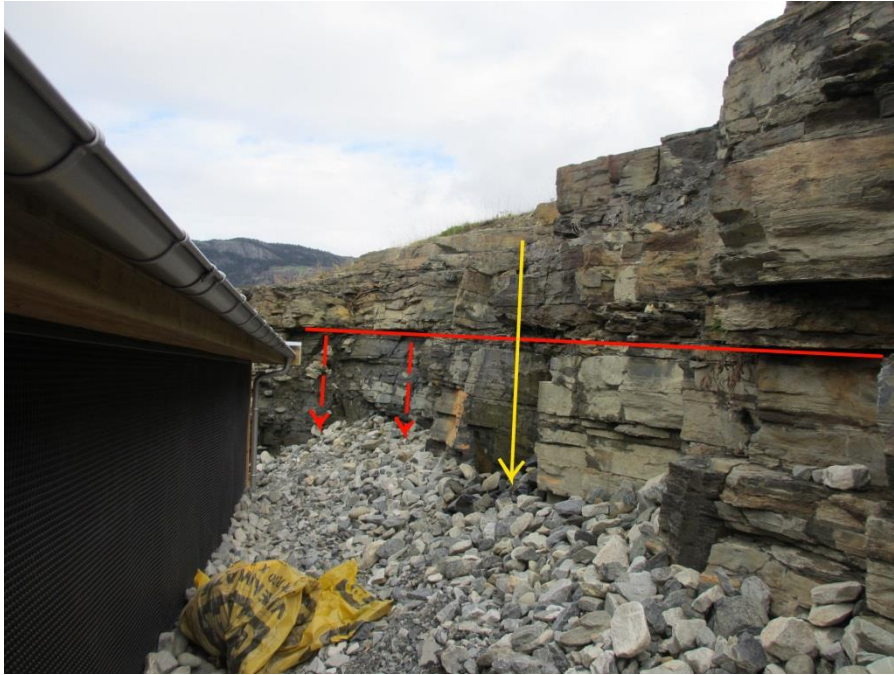
*Figur V- 75) Det renner vann i to konsentrerte vannveger langs berget. En av dem er vist på bildet med gul pil. I tillegg renner det vann fra et horisontalt, oppsprukket lag midt i skjæringen, markert med rød linje. Foto: A. Liereng (19.5.16).*

Vannet som forårsaker isen bak det tekniske bygget kommer mest sannsynlig fra flere grunnvannskilder i skjæringen. Disse er markert med svarte stjerner i Figur V- 74. Vannet renner i løsmassene ned til fjellskjæringen som vist med gule piler. Vannet renner i sprekker og på de flate berghyllene. Vannet samles i to nedløp bak teknisk bygg, som vist med gule piler i Figur V- 74 og Figur V- 75.

I tillegg til dette vannet renner det også vann i bergmassen. Vannet renner ut av et horisontalt, oppsprukket sjikt i berget markert med rød linje i Figur V- 75.

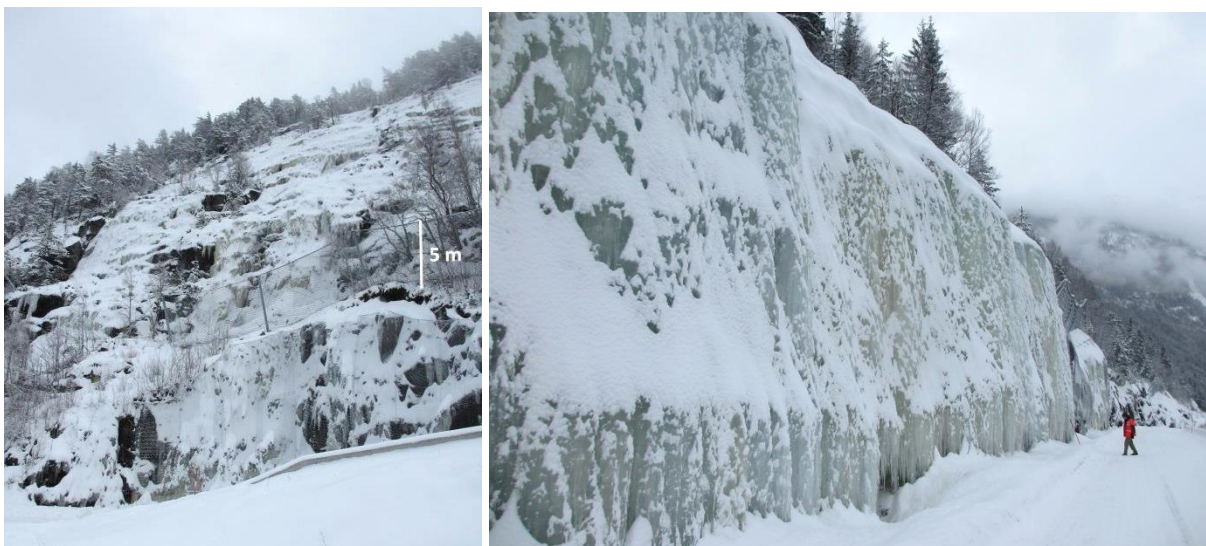
Figur V- 77a) Vegen er sikret med fanggjerd for å stanse isras som løsner høyere opp i terrenget.  
b) Skjæringene er sikret med isnett som armerer isen fast til berget. Foto: A. Liereng (3.3.16).

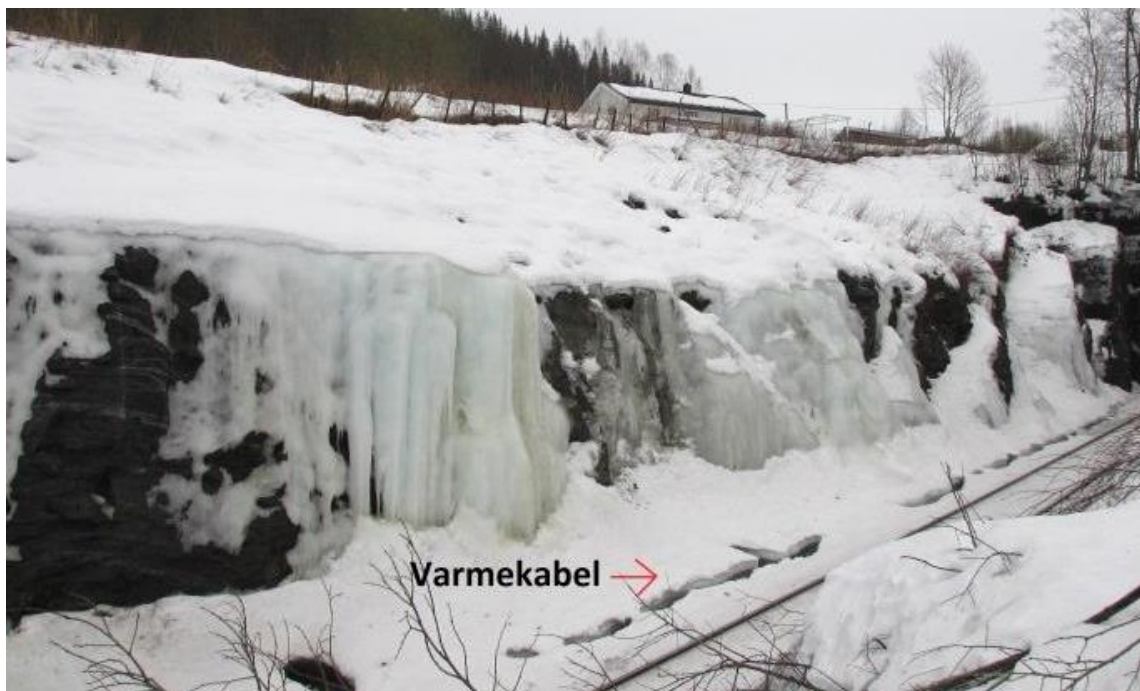
Figur V- 81) Iskjøving i skjæringen utenfor tunnelen. Isen starter i toppen av skjæringen der løsmassene er fjernet. Det er lagt varmekabel i grøfta. Foto: A. Liereng (15.3.16)

Årsaken til isen er mest sannsynlig vann som renner i grensa mellom berggrunn – løsmasser. Isen begynner der løsmassedekket slutter og er jevnt fordelt i skjæringen. Området ovenfor skjæringen er flatt og lett tilgjengelig. Det er dermed flere mulige tiltak som kan gjøres for å forebygge iskjøvingen, dersom det er ønskelig.

Den beste løsningen for å forebygge iskjøving vil være å drenere terrenget ovenfor skjæringen. Avhengig av hvor vannet renner, kan det lages en lukket drenering i berget eller løsmassene, eller en åpen terrenggrøft. Et forslag til plassering av grøfta er vist i Figur V- 83. Et tredje alternativ er å lage et frostbelte i området ovenfor skjæringen. Frostbeltet kan lages ved å brøyte vekk snøen i starten av vinteren og få vannet til å kjøve ovenfor skjæringen.

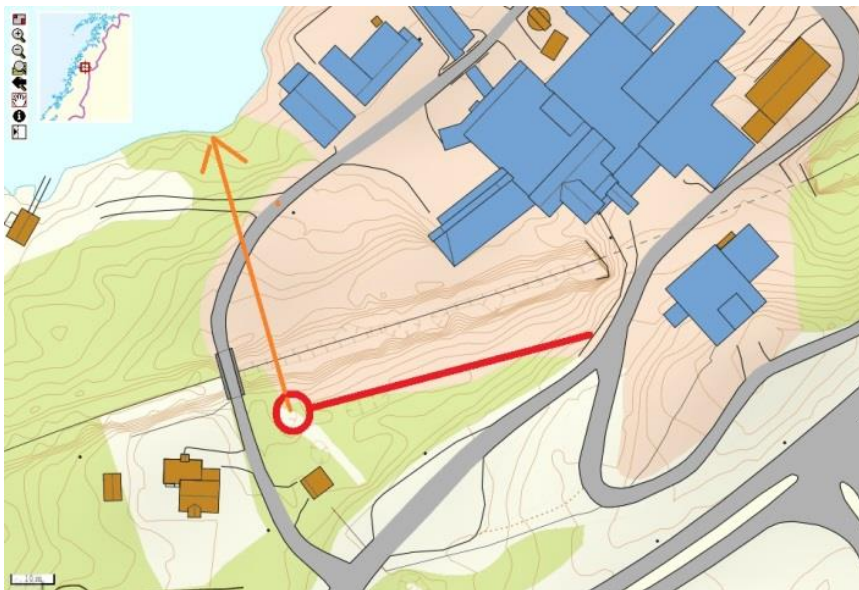
*Figur V- 85) Svart tynn linje er jernbanesporet. Rød linje viser plassering av en åpen terrenggrøft, og rød ring viser inntak til vanntunnel. Oransje pil viser omtrentlig plassering av vanntunnel under sporet ned til fjorden (Norges geologiske undersøkelse, 2016).*

Ved Åga går jernbanen i en kort tunnel under Bergverkselskapet industriområde. Rett før denne tunnelen dannes det mye is i skjæringen på høyre side av sporet. Isen skaper problemer for togene, siden den fyller grøfta og kommer ut i sporet. For å redusere problemene er det laget en åpen terrenggrøft på oversiden av skjæringen. Grøfta har fall sørover til en vanntunnel under sporet, der vannet føres ned til fjorden. Plasseringen av grøfta er vist i Figur V- 85. Terrenggrøfta er bred og nokså grunn. For å hindre at grøfta fryser igjen på vinteren er det lagt ned en varmekabel i bunnen. Varmekabelen kobles til aggregat ved behov, siden det ikke er strømtilgang på stedet.

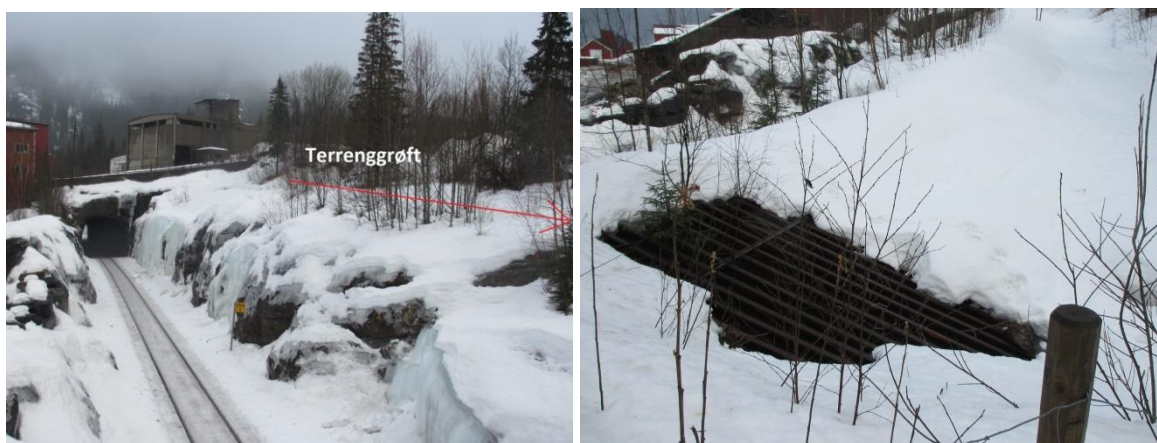
*Figur V- 86a) Det er laget en terrenggrøft for å samle vann på oversiden av skjæringen, vist med rød linje (pil i fallretningen). b) Vannet i terrenggrøfta ledes til dette inntaket. Vannet renner ned i en vanntunnel under sporet ut til fjorden. Foto: A. Liereng (15.3.16).*

Effekten av terrenggrøfta er begrenset. Figur V- 86a viser at det fortsatt er en god del is i skjæringen, spesielt rett ved tunnelmunningen. Dette tyder på at grøfta ikke klarer å samle alt vannet som renner ut mot skjæringen. Forfatteren har ikke sett området uten snø, og kan dermed ikke fastslå med sikkerhet hvor vannet kommer fra. Mest sannsynlig er det grunnvann som renner i dype lag av løsmassene eller i sjiktet mellom berg og løsmasser som er vannkilden.
