Erosjonsaktivitet, og den langsiktige utviklingen av en ravine i et klimaperspektiv

Masteroppgave i naturgeografi
Maia Solberg Økland

Norges Teknisk-Naturvitenskapelige Universitet

Institutt for Geografi

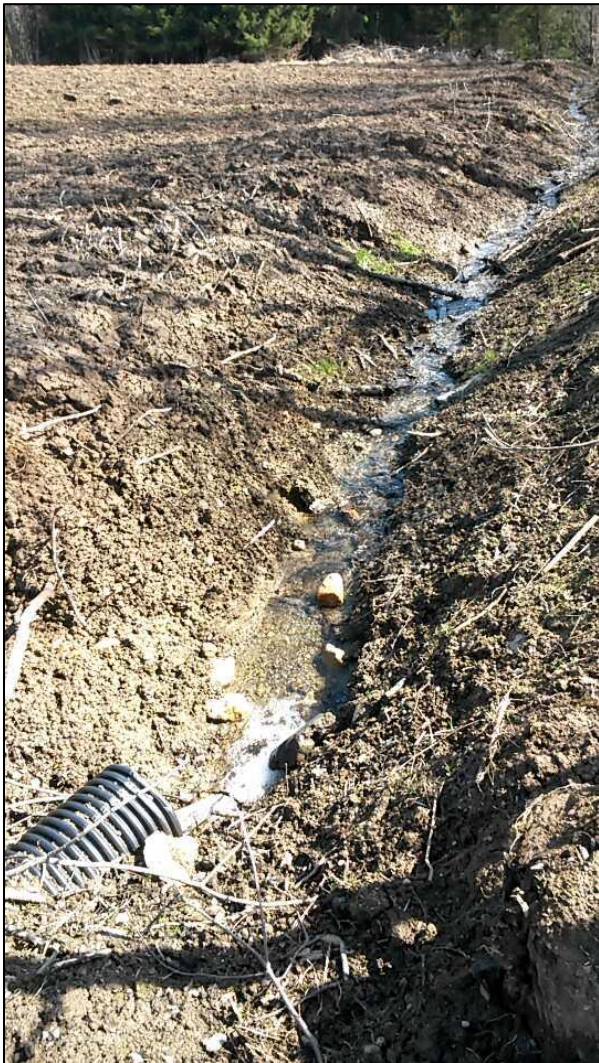
Figur 7: Stikkrenne og grøft langs jordet på oversiden av Engan (Økland, 23.04.2015)

Engan-feltet består av en ravine med til tider svært bratte skråningssider, som har en flyktig bekk i bunnen. Et jorde befinner seg på oversiden av feltet (figur 1 og 2), der bekken kommer ut i en stikkrenne, og renner i en grøft langsmed jordet (figur 7), før vi får en kraftig nedskjæring der kanten på jordet slutter (figur 8). Ovenfor jordet går en grusvei, med grøfter som leder vann ned mot Engan-feltet, via et innløp. Bekkeløpet i ravinen er ganske rett, men med vertikale nivåforskjeller ned mot jernbanelinja. Ifølge en stabilitetsvurdering av Engan, utført i mars 2017 (Günther 2017), består løsmassene i området av siltrik morene, som ligger over en grovere morene. Bekken er nå på nivå med den grovblokkede morenen (figur 9), noe som blant annet forklarer de grove kornstørrelsene, eller steinene, som befinner seg i selve bekkeløpet (Günther, 2017).

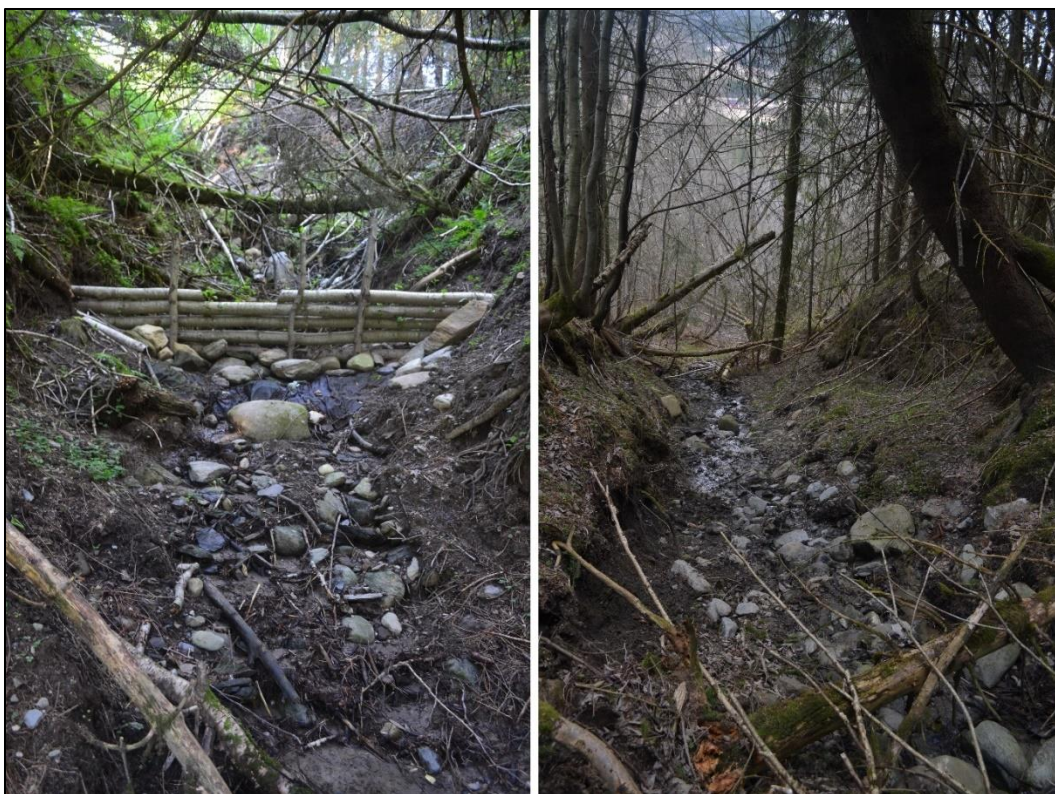
Figur 9: Grovblokket morene i bekkens nivå, nedenfor stokkdam 4 (Økland, 03.05.2016)

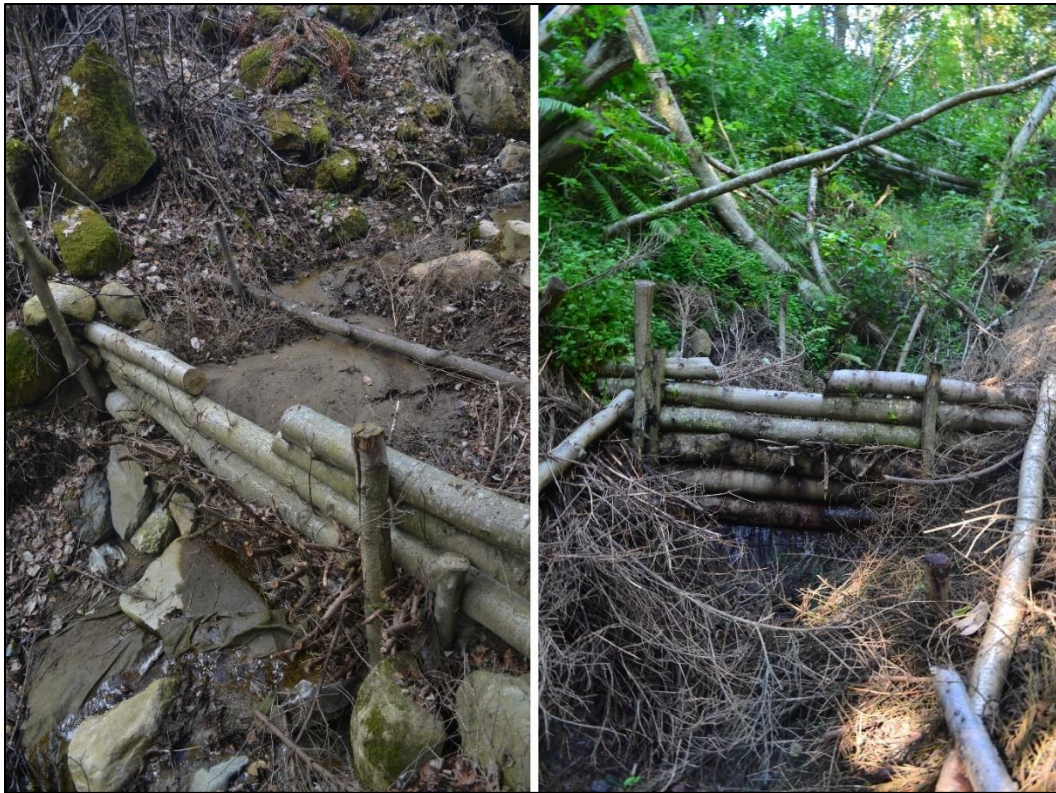
Figur 10: Stokkdam 1 (Økland, 03.05.2016) og stokkdam 2 (Økland, 11.09.2015)

Høsten 2014, ble det bygd fire stokkdammer i Engan. Det var Bane NOR (tidl. Jernbaneverket) som iverksatte tiltaket, og prosjektet ble gjennomført i samarbeid med studenter fra NTNU. Formålet med disse stokkdammene, var å prøve ut et kostnadseffektivt og enkelt erosjonsreducerende tiltak som skulle begrense erosjonsaktiviteten i erosjonsutsatte bekkeløp (Günther 2017). De fire stokkdammene ble bygd ved hjelp av stedege materialer, altså trær som vokste i og ved ravinen. Stokkdammer er, kort fortalt, fangdammer som lages ved at flere stokker legges horisontalt på tvers av en bekk, samtidig som man setter et par vertikale stokker foran de horisontale stokkene (figur 10). En versjon av stokkdammer, er kvistdammer. Forskjellen på en stokkdam og en kvistdam, er at det legges kvister mellom noen av de horisontale stokkene i en kvistdam. Formålet med kvistene, er å fange opp sedimenter. I Engan, er den første og den nest nederste stokkdammen kvistdammer (stokkdam 1 og 3), mens stokkdam 2 og 4 er stokkdammer. I tillegg til selve stokkene og kvistene, er det også lagt fiberduk under som skal hindre at vannet graver seg ned, og eroderer under stokkdammene. Disse fiberdukene blir blant annet holdt på plass av steiner som også er funnet i feltområdet.

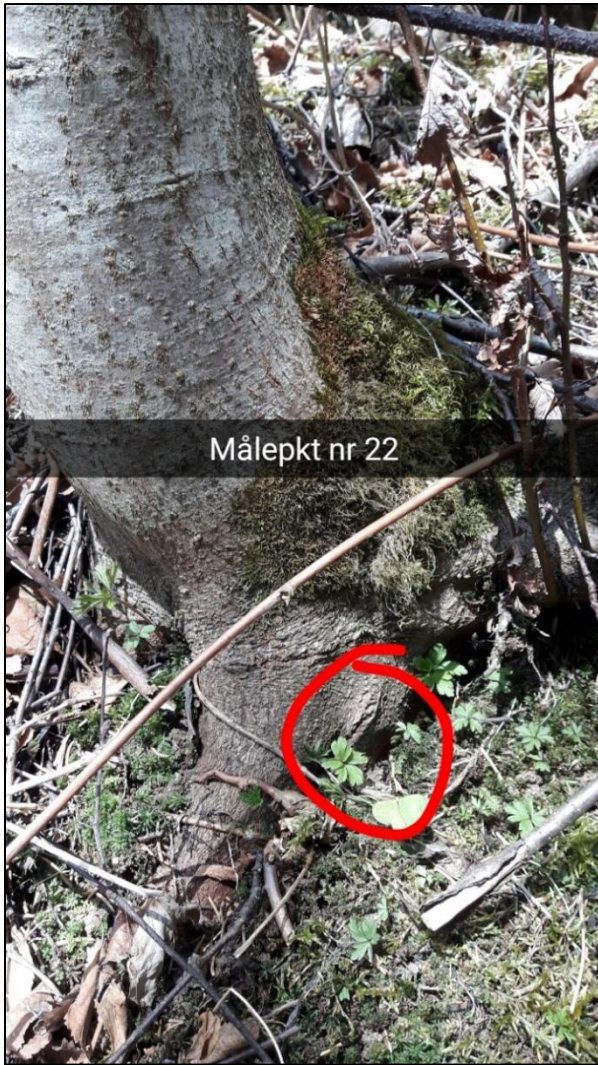
Figur 11: Eksempel på målepunkt (Økland, 03.05.2016)

For å måle erosjon på en enkel og kostnadseffektiv måte, ble 40 gjengede metallstenger med lengder på 1000 mm kjøpt inn på Biltema. Målet med å bruke disse stengene for å måle erosjon, var ikke å utføre nøyaktige og ufeilbarlige erosjonsmålinger, men heller undersøke om det var mulig å registrere erosjonsaktivitet i ravinen. Bruken av metallstenger/staker/pinner for å måle erosjon har blant annet blitt beskrevet i boken *Hydrology and the Management of Watersheds* i kapittelet *Soil Erosion Processes and Control* (Brooks et al., 2013). Brooks et al. (2013) forklarer at man plasserer metallpinner eller lignende ned i jorda, for så å måle fra et punkt på pinnen, og ned til jorda eller et annet punkt på metallpinnen. I tillegg foreslår forfatterne at man bør ha et referansepunkt i nærheten av hver pinne, for å vite hvilke metallpinner som hører til hvor, i tilfelle store forandringer finner sted. Denne siste delen skiller seg fra metoden som er benyttet i denne oppgaven. Her er det viktig å ta med at det ble plukket ut en del referansepunkter knyttet til flere av metallstengene under feltarbeidet 03. mai 2016, men disse referansepunktene var ikke like enkle å gjenkjenne neste gang feltarbeidet ble gjennomført, selv om de ble fotografert (figur 11). For enkelhets skyld blir metallstengene referert til som punkter/målepunkter videre i oppgaven.

En av de andre grunnene til at disse referansepunktene (figur 11) ikke ble benyttet, er at det ikke alltid var mulig å vite om de hadde beveget seg, særlig når mindre trær på skråningskanten, eller lignende ble brukt. Ideelt sett ville referansepunktene bestått av større, stabile trær eller røtter et stykke på oversiden av skråningene, eller tunge steiner som ligger stabilt. Det var for øvrig ikke mulig å finne slike referansepunkter for et tilstrekkelig antall punkter.

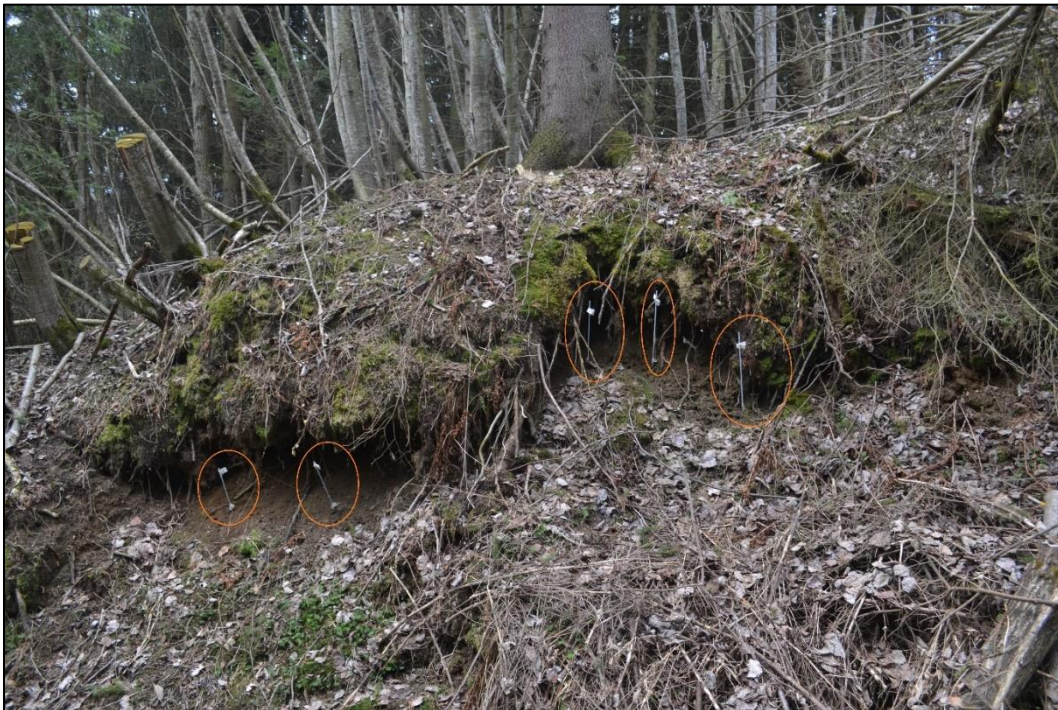
Figur 12: Eksempel på plassering av metallstengene (venstre skråningsside), Økland (03.05.2016)

Metallstengene ble plassert ut spredt rundt i hele feltområdet, fra øverst i ravinen, og helt ned til den fjerde og nederste stokkdammen, den 17. november 2015. Grunnen til at de ble plassert ut sent på høsten, var at de skulle bli stående gjennom vinteren, og den påfølgende snøsmeltingen på våren 2016. Av de 40 stengene ble 20 plassert på høyre side, 17 på venstre side, og 3 øverst i ravinen. Punkt 15 og 16 ble for øvrig senere ekskludert, fordi det ikke ble utført målinger her i juni 2016. Målet var å plassere dem litt tilfeldig, men også på steder der erosjon og/eller massebevegelse så ut til å være sannsynlig. Dette var i stor grad basert på om jorda så ut til å være løs og om det var mangel på vegetasjon. Figur 12 og 13 viser hvordan det kunne se ut der metallstengene ble plassert ut.

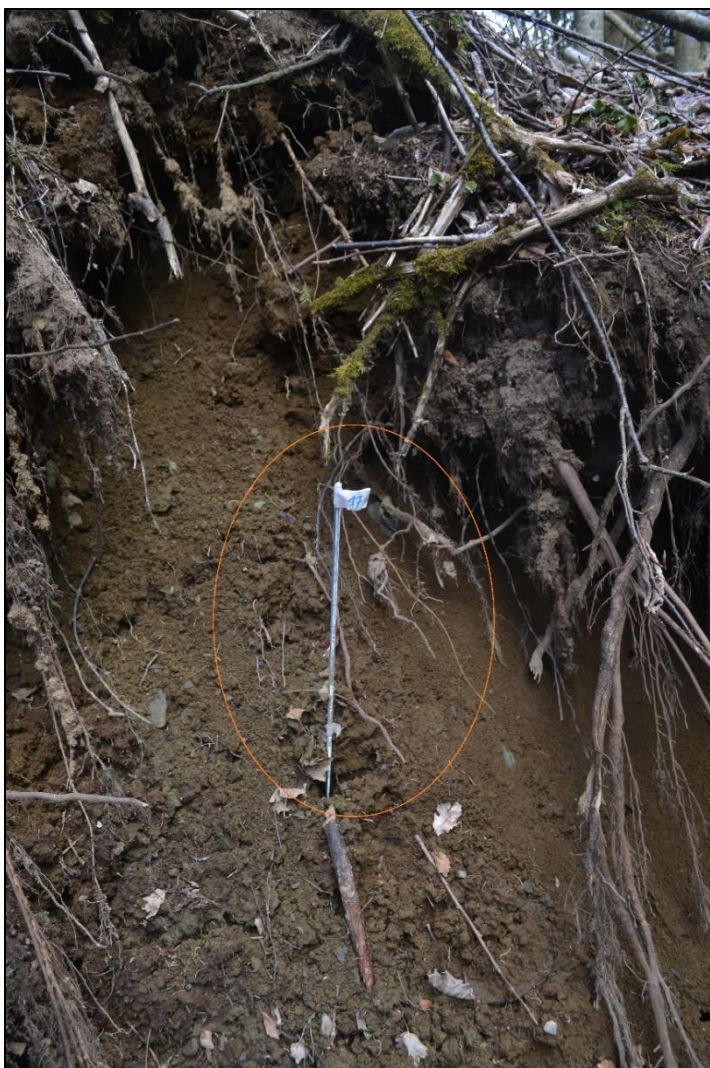
Figur 13: Eksempel på plassering av metallstang, høyre side (Økland, 03.05.2016)

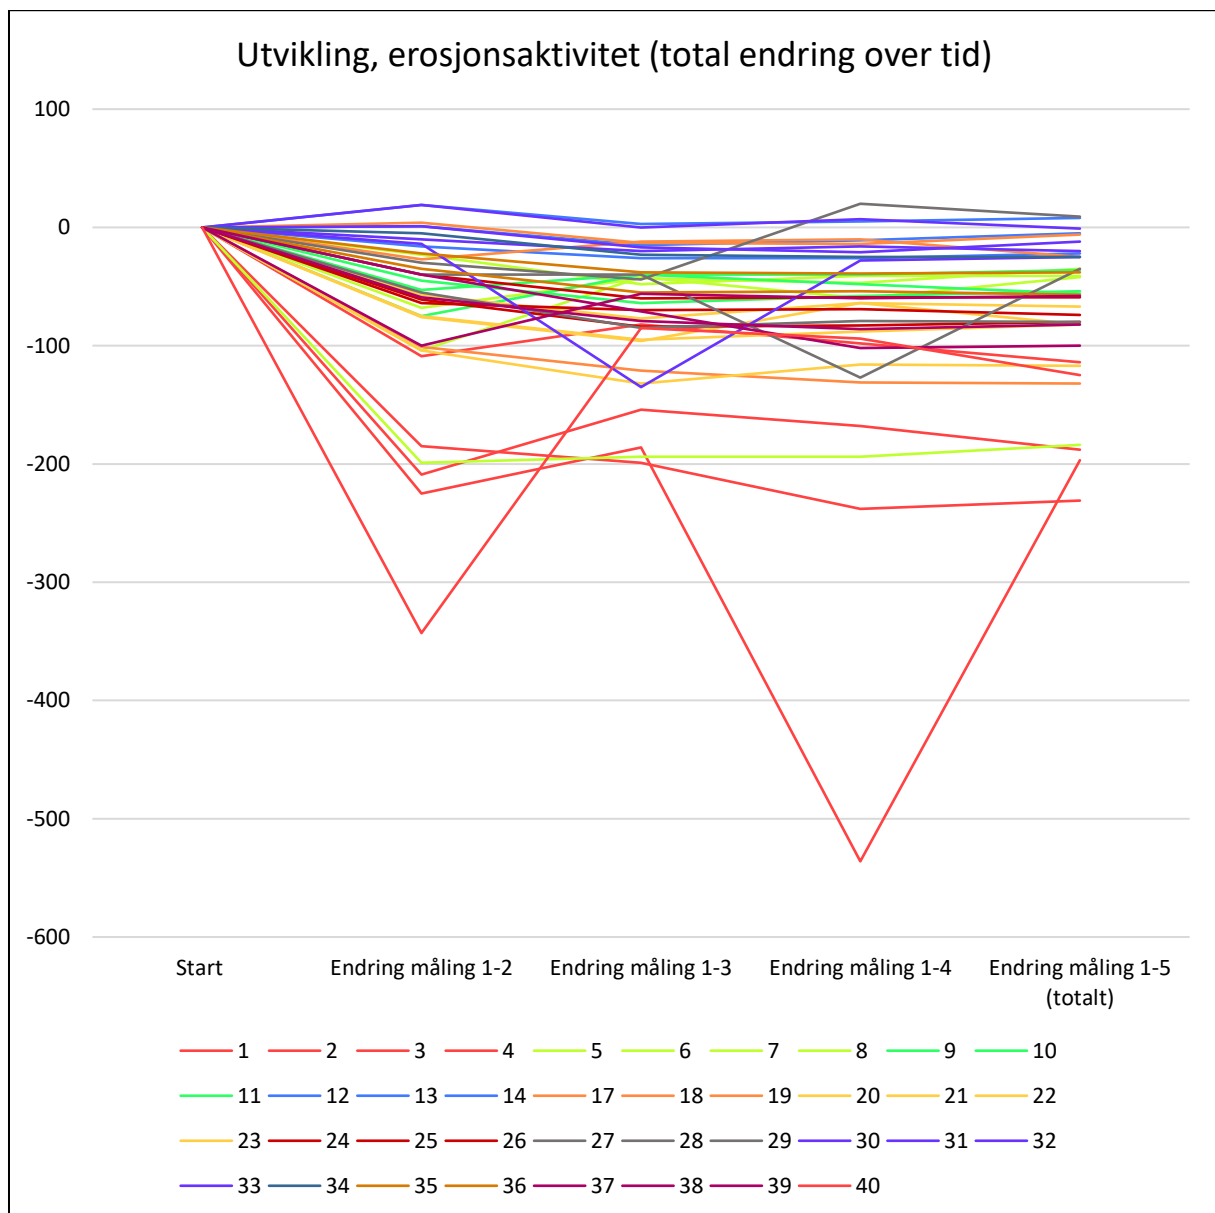
Figur 16: Viser hvordan erosjonsaktiviteten har endret seg over tid. Basert på de totale differansene mellom målingene, fremfor den daglige masseforflytningen (Økland, 2017)

På figur 16 ser vi hvordan erosjonsaktiviteten i ravinen har endret seg over tid. Det første segmentet (mellom Start og Endring måling 1-2), viser den totale masseforflytningen for hvert enkelt punkt mellom første måling (17.11.2015) og andre måling (03.05.2016). Andre segment viser den totale masseforflytningen mellom måling 1 og 3 (09.06.2016), tredje segment viser den totale masseforflytningen mellom måling 1 og 4 (03.07.2016), og fjerde segment viser den totale masseforflytningen mellom måling 1 og 5 (29.08.2016). Dette fjerde og siste segmentet viser altså den totale masseforflytningen for hele feltperioden. Jo lenger unna 0-linjen de enkelte linjene er her, desto større har den totale masseforflytningen vært. Hos linjene som ender opp under 0-linjen kan vi da snakke om erosjon, mens vi har akkumulasjon hos linjene som ender opp over 0-linjen. Figuren viser at majoriteten av linjene ender opp med en verdi under 0, noe som indikerer at det foregår erosjon i Engan.

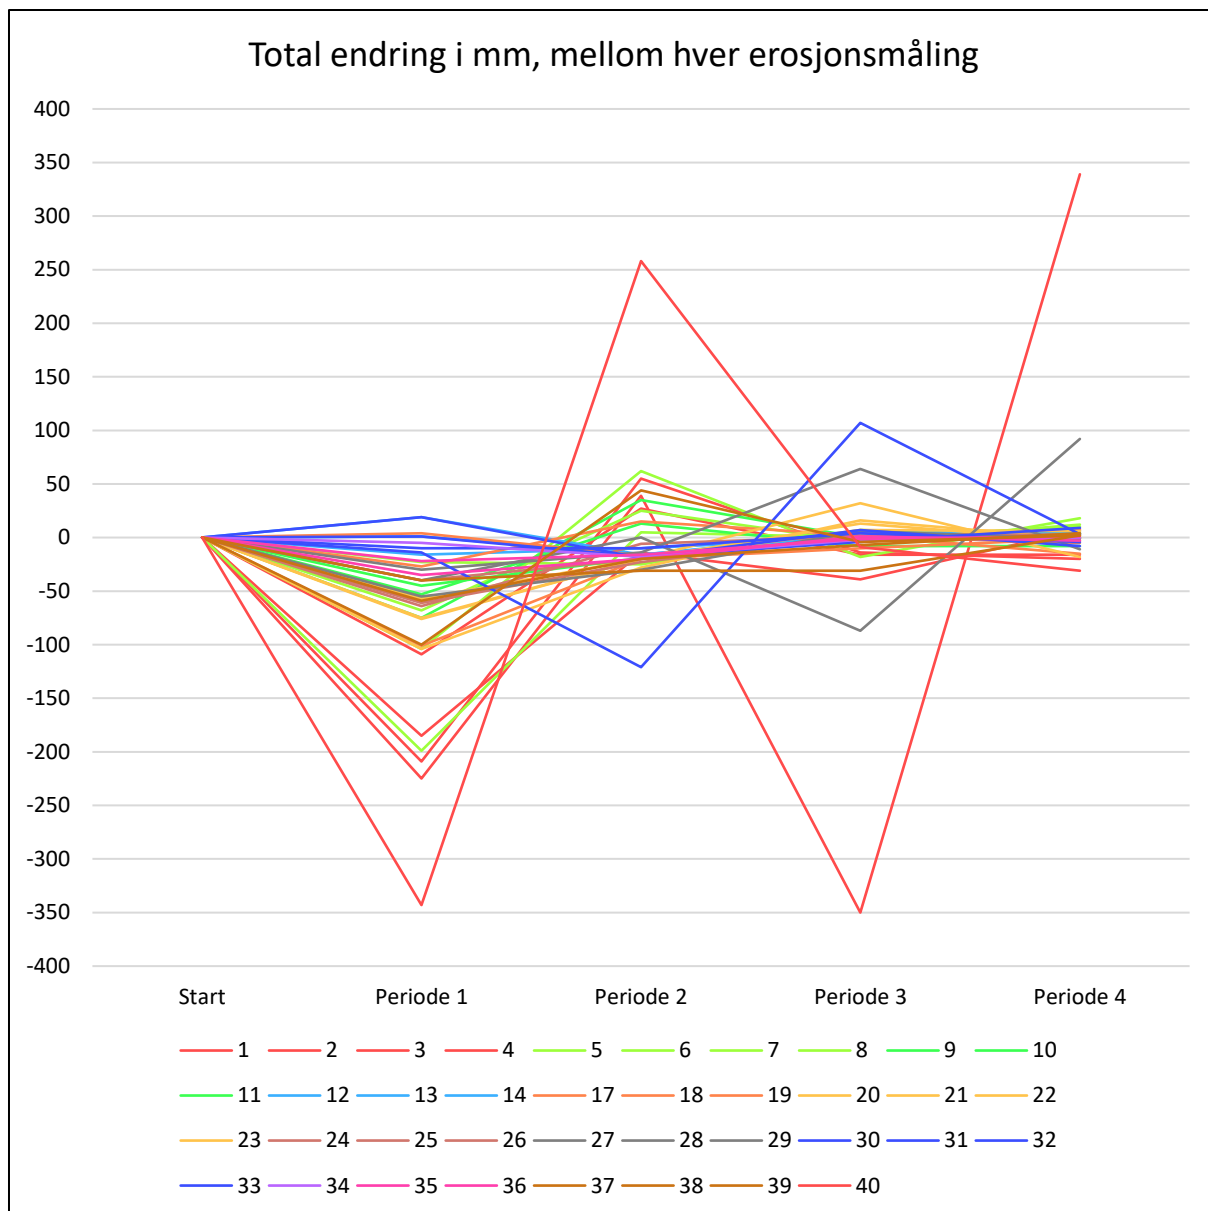
Figur 17: Total avstandsending for hvert punkt mellom de fem målingene (Økland, 2017)

Mellom måling 1 og 2 (periode 1) ser det ut til at avstanden fra bakken og opp til toppen av punktet har økt for alle punktene, med unntak av et par stykker. Mellom måling 2 og 3 (periode 2), og måling 3 og 4 (periode 3), har vi både økende og minkende avstander. Mellom måling 4 og 5 (periode 4), ser det ut til at avstandene har økt for de aller fleste punktene, men også minket for noen. Det er for øvrig også her vi finner de minste endringene, sammenlignet med de andre tre periodene.

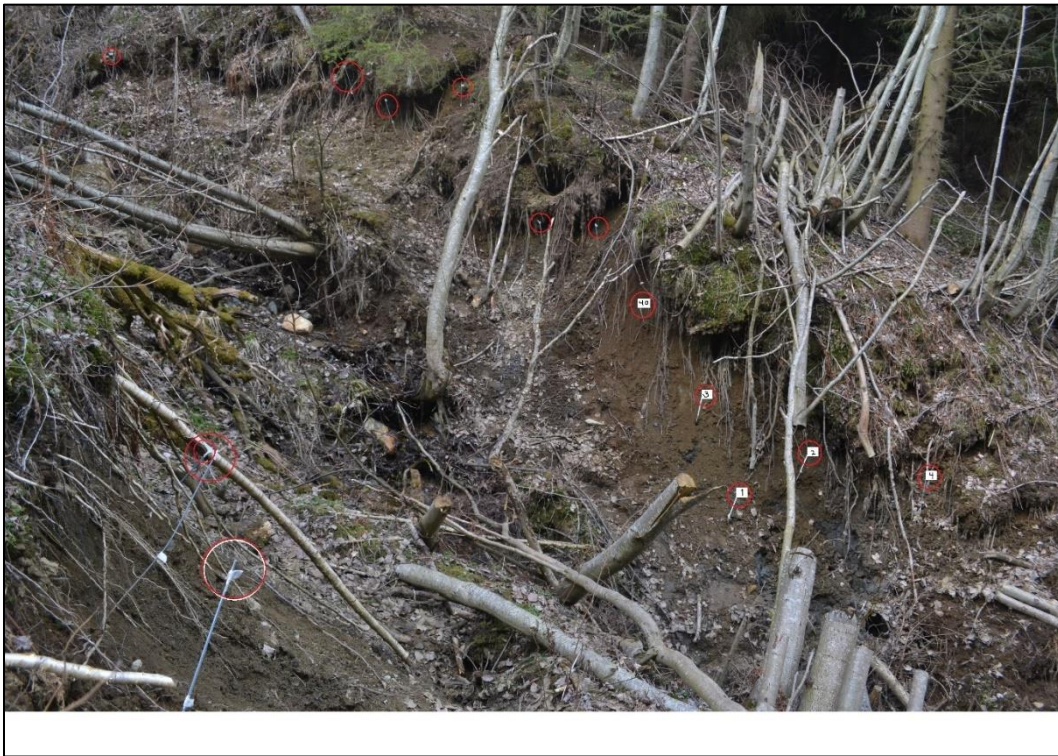
Figur 19: Punkter, høyre skråningsside (punkt 40, 3, 1, 2 og 4 er merket av med hvite felter), Økland, 03.05.2016

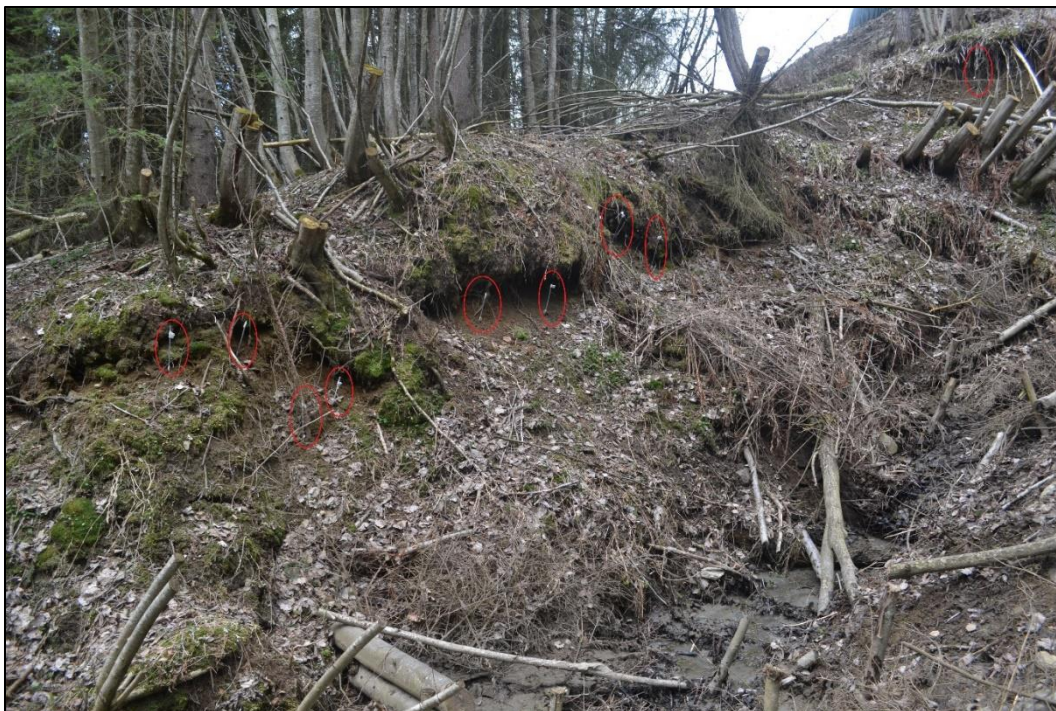
Figur 20: Punkter, venstre skråningside (Økland, 03.05.2016)

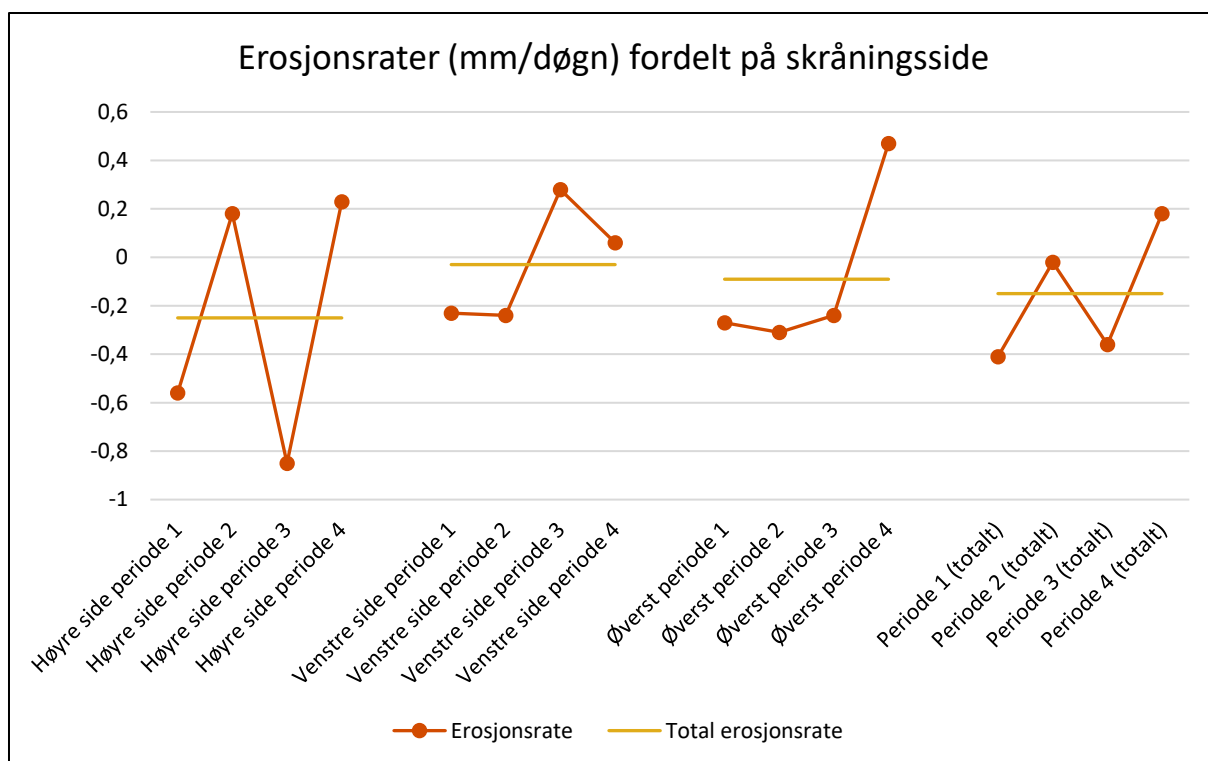
Figur 21: Variasjoner i erosjons- og akkumulasjonsrater, fordelt på skråningsside (Økland, 2017)

For venstre skråningsside, er det periode 3 som har høyest rate, mens erosjonsraten (-x mm/døgn) er høyest i periode 2. For de tre punktene øverst i ravinen, ser vi at periode 4 skiller seg drastisk fra periode 1-3. Ut fra denne grafen, kan vi ikke se noe mønster i erosjonsratene mellom de ulike skråningssidene. For øvrig ser erosjonsraten ut til å være høyest på høyre side, og totalt ser det ut til at den totale erosjonsraten er høyest i periode 1. Deretter følger periode 3, så periode 2 og deretter periode 4.

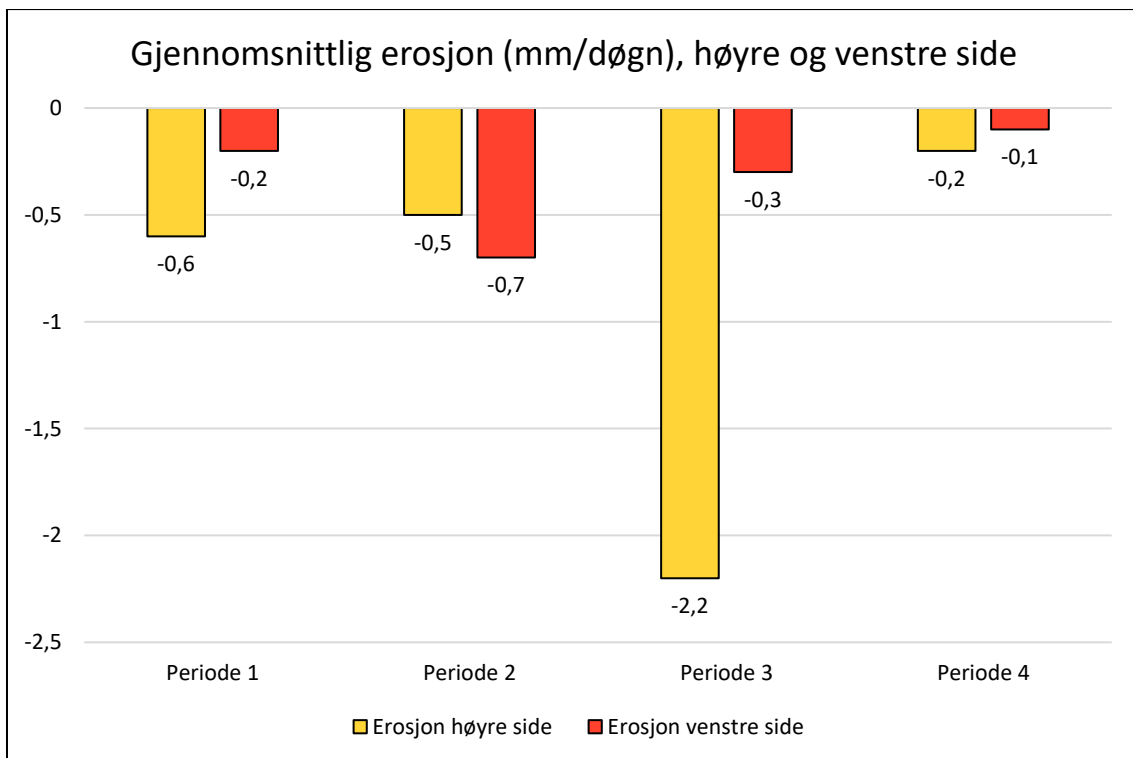
Figur 23: Gjennomsnittlige erosjonsrater for høyre og venstre skråningsside, per periode (Økland, 2017)

Det er altså viktig å huske på at disse gjennomsnittlige erosjonsratene ikke betyr at det er høyere erosjon i høyre skråningsside totalt sett, både fordi vi arbeider med ganske få punkter, men også fordi et eller noen få av disse punktene kan ha svært høye verdier som påvirker resten av punktene, for eksempel punkt 4 i periode 3.

For å få et enda bedre bilde av hvordan aktiviteten i høyre og venstre skråningsside skiller seg fra hverandre, har vi beregnet de gjennomsnittlige erosjons- og akkumulasjonsrate for punktene i de to skråningssidene. For å finne den gjennomsnittlige erosjonsraten for høyre skråningsside, har vi tatt gjennomsnittet av de punktene på høyre side som har erosjonsrate (altså $-x$ mm/døgn), for hver enkelt periode. Den samme prosessen er så gjentatt for venstre skråningsside. For å finne den gjennomsnittlige akkumulasjonsraten for de to skråningssidene, er samme prinsipp benyttet, men her har vi altså sett på hvilke punkter som har en positiv rate ($+x$ mm/døgn)

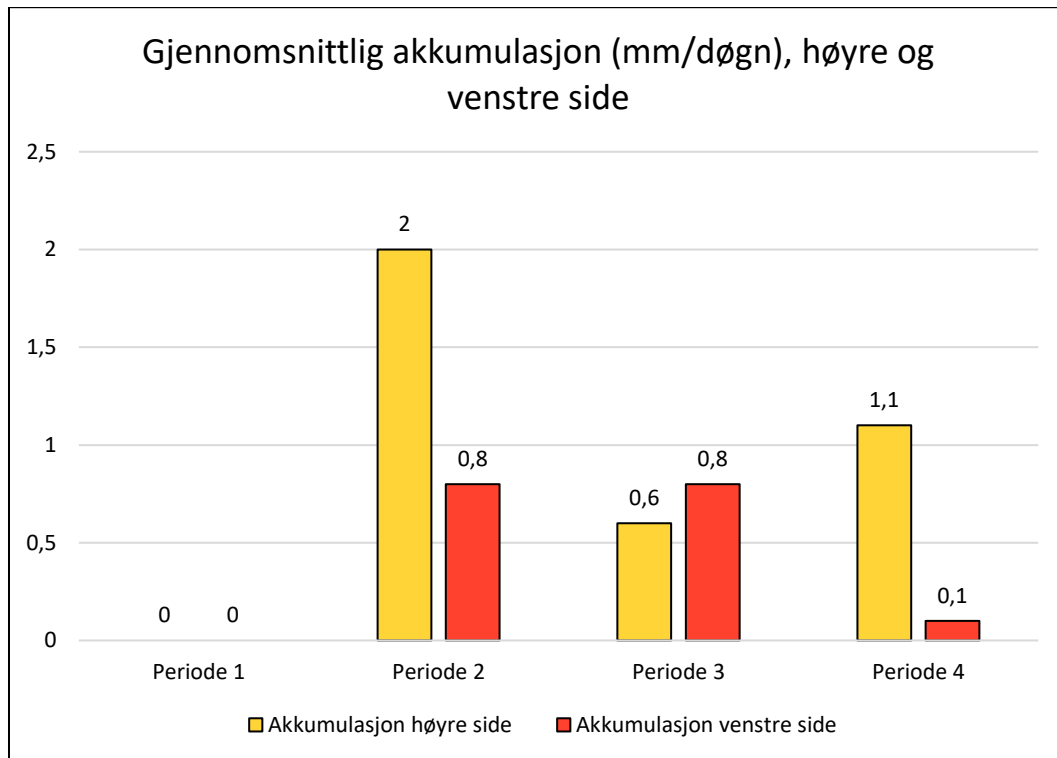
Figur 24: Gjennomsnittlige akkumulasjonsrater, høyre og venstre skråningsside, periode 1-4 (Økland, 2017)

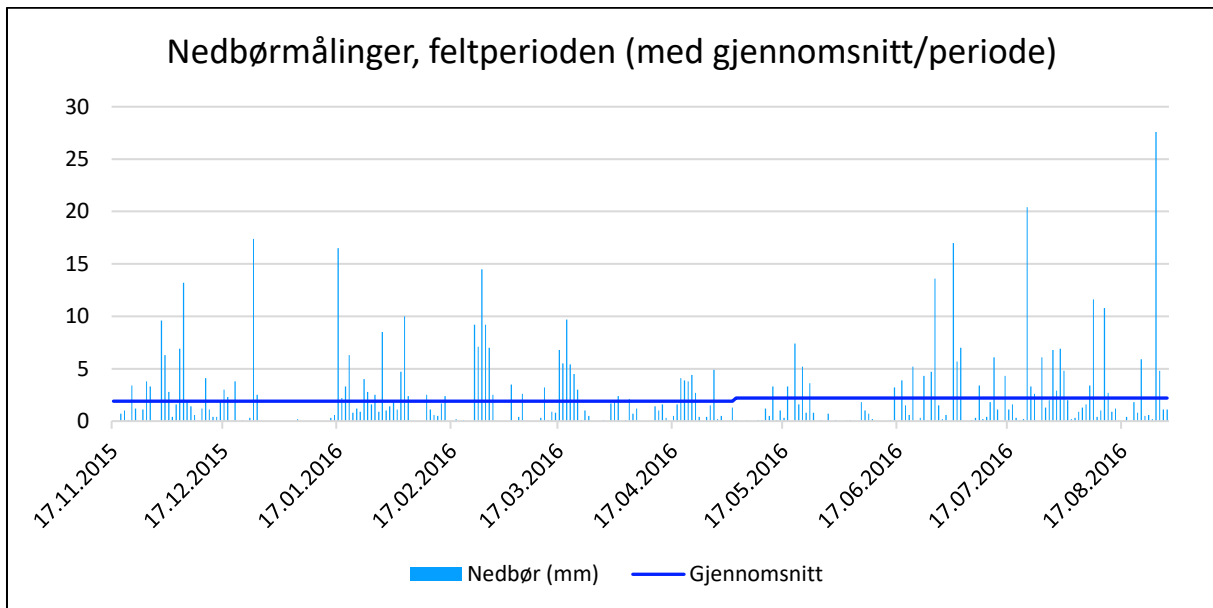
Gjennomsnittlig nedbørmengde for hele feltperioden er på 2,1 mm/døgn, og den høyeste registrerte nedbørmengden i løpet av et døgn er på 27,6 mm.

Figur 28: Døgnverdier, nedbør for hele feltperioden, med gjennomsnitt for de to periodene (Økland, 2017), basert på data fra Se Norge

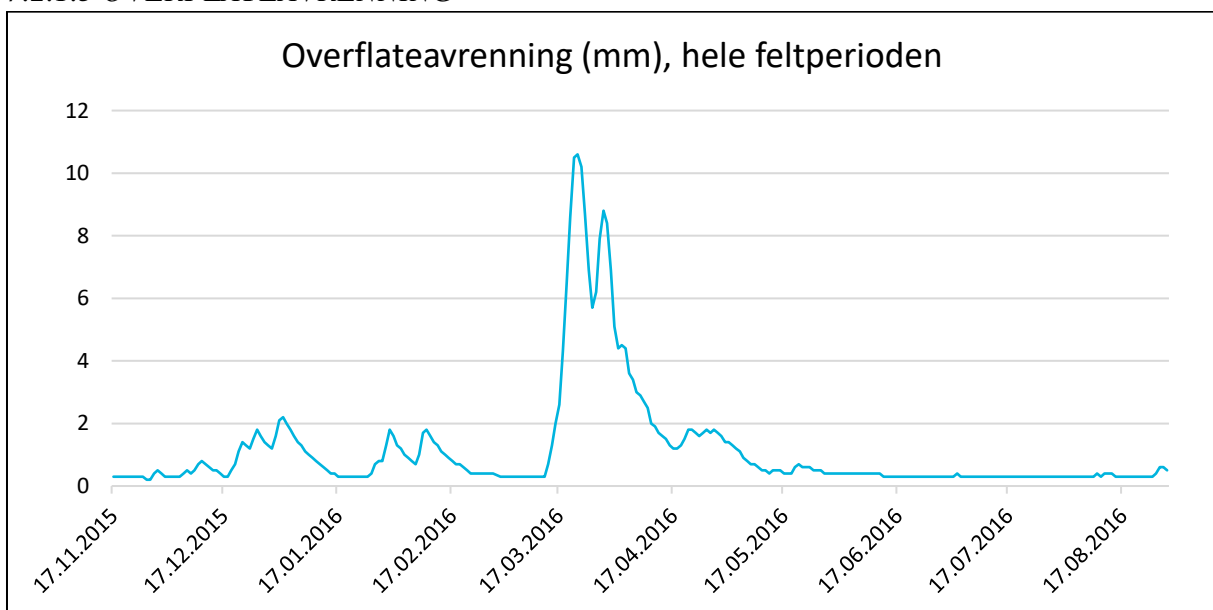
Figur 29: Daglige overflateavrenningsrater, hele feltperioden (Økland, 2017), basert på data fra Se Norge

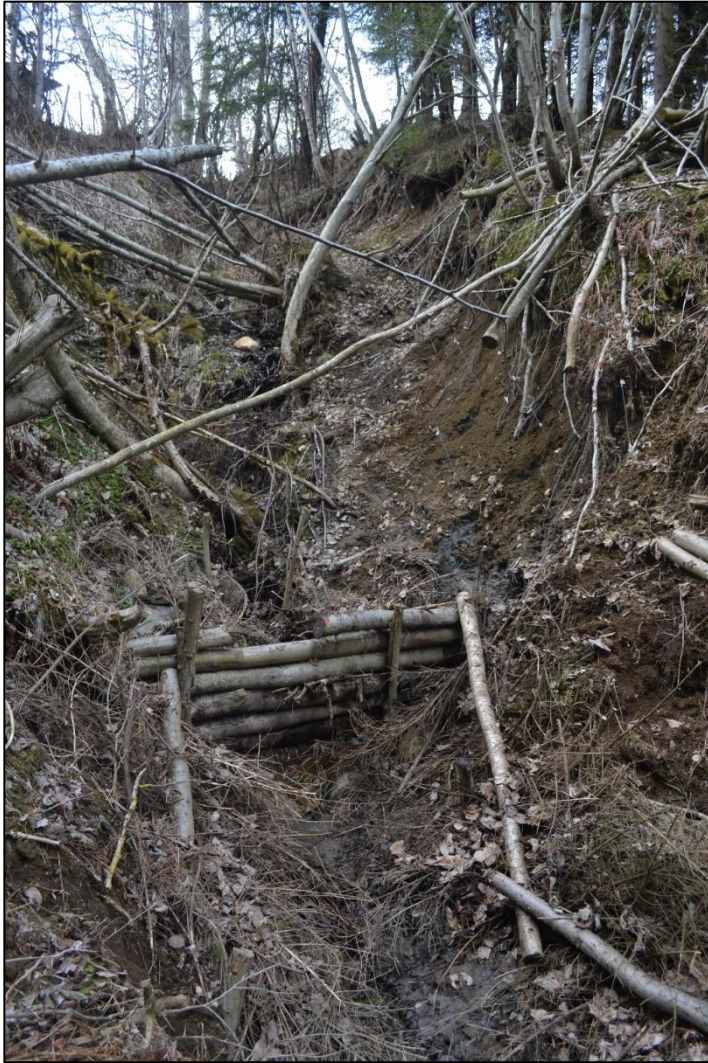
Figur 52: Deler av ravinen, bildet er tatt oppover mot jordet, nedenfor stokkdam 2 (Økland, 03.05.2016)

Dette er et slags oversiktsbilde som viser hvordan ravinen så ut våren 2016. Det er veldig mye trær og organisk materiale som ligger på kryss og tvers, noe som gjør det vanskelig å ta oversiktlige bilder. Vi ser at høyre skråningsside (til høyre i bildet) er bratt øverst, mens gradienten avtar ned mot bekken. Bildet viser også at det er mange trær som vokser i grensepunktet i toppen av skråningssiden.

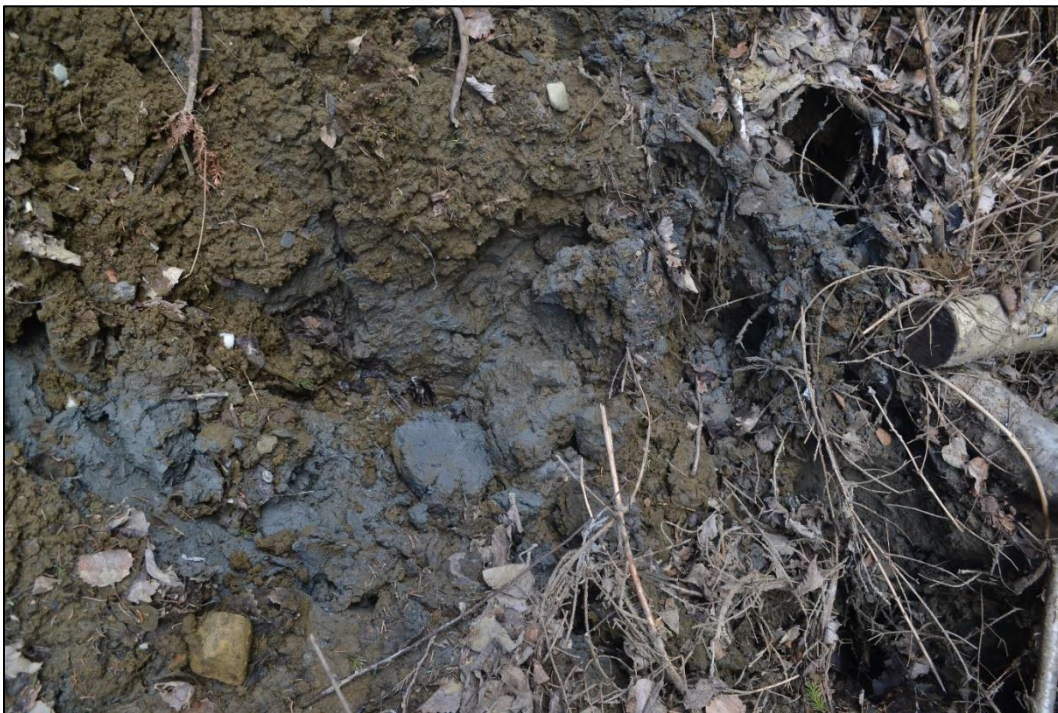
Figur 53: Eksempel på et område med høyere andel silt (tatt i nærheten av punkt 1, 2 og 3, ved stokkdamm 2) (Økland, 03.05.2016)

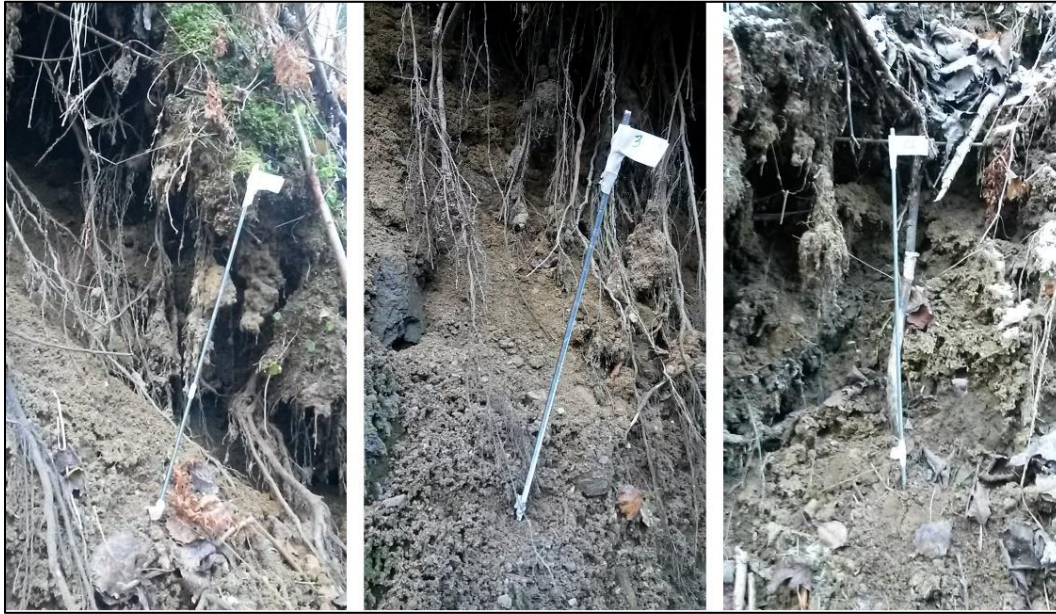
Figur 54: Punkt 2, 3 og 4 (Økland, 17.11.2015)

I det følgende skal vi se nærmere på punkt 2 (til venstre i figur 54), som i periode 1 hadde en antatt gjennomsnittlig erosjonsrate på $-1,1$ mm/døgn. De andre punktene i området (1, 3, 4 og 40) hadde antatte erosjonsrater på mellom $-0,6$ og $-2,0$ mm/døgn. I felt observerte vi blant annet store ansamlinger med svært finkornede løsmasser (figur 53 og 55), sannsynligvis silt, i området der punkt 1, 2, 3 og 4 står. Denne silten finner vi nok andre steder i feltområdet også, men her var den helt oppe i overflaten, noe vi ikke så eksempler på andre steder. Vi antar at det er silt, og ikke leire, fordi morenen er vurdert til å være en silt-holdig morene (Bane NOR, 2014 og Günther, 2017). I tillegg ligger området for høyt over havet til at det kan være kvikkleire, fordi vi befinner oss over den marine grensen.

Sammenligner vi punkt 2 på figur 54, med figur 55, ser vi for eksempel at metallstangen ser ut til å lene seg mer fremover 03. mai 2016. På figur 55 er det punkt 2 vi ser rett på undersiden av treet som ligger ut over skråningskanten, midt i bildet. Det er ikke så lett å se, men det er en tynn rot som befinner seg bak punkt 2 på figur 54. Den kan ses rett bak punktet, der fargen på løsmassene går fra lys til mørk (først og fremst på grunn av avstand og skygger i fotografiet).

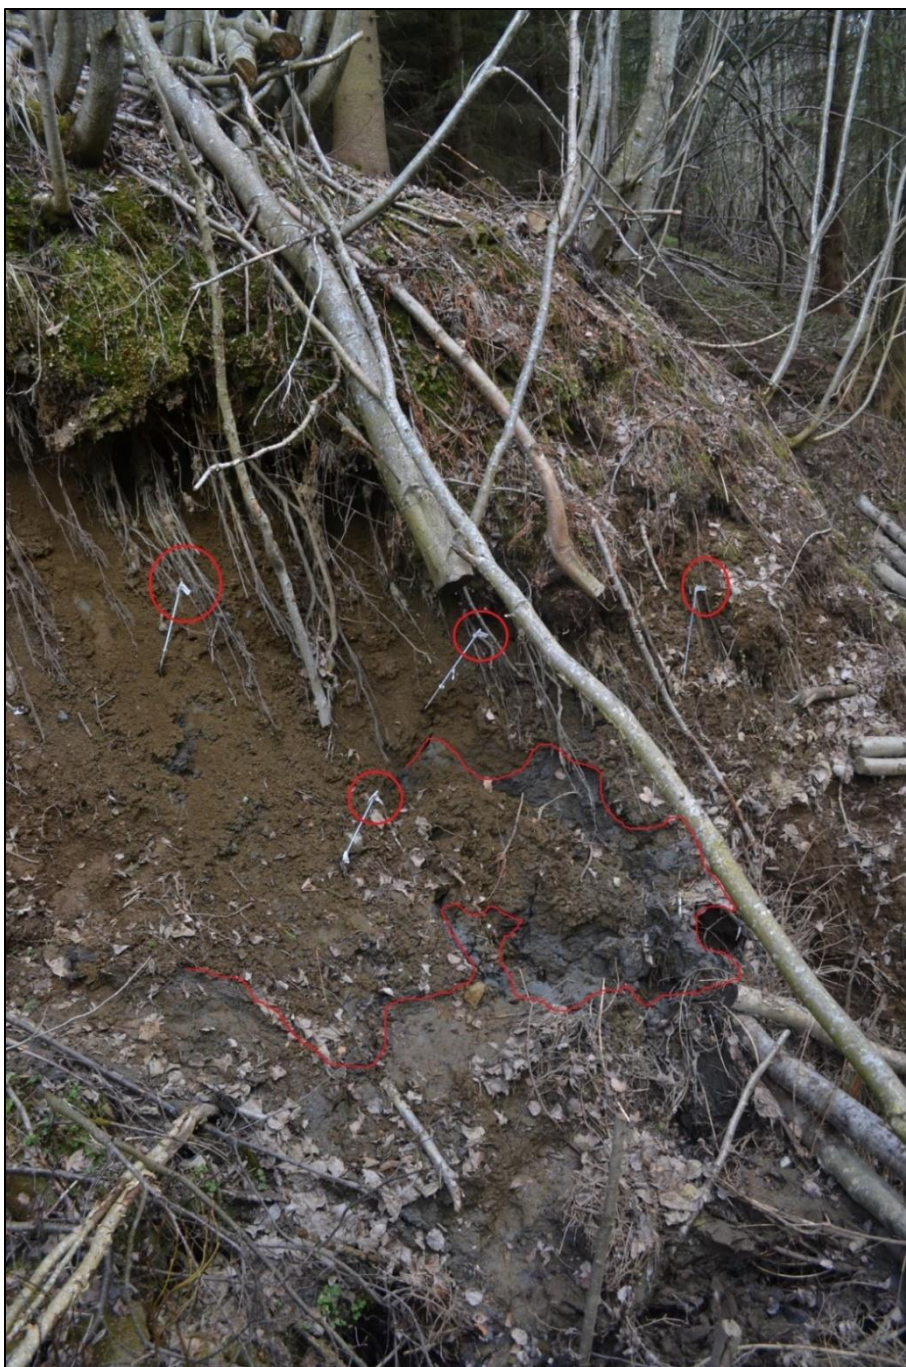
Figur 55: Punkt 1, 2, 3 og 4 (i rekkefølge fra venstre: 3, 1, 2, 4) (Økland, 03.05.2016)

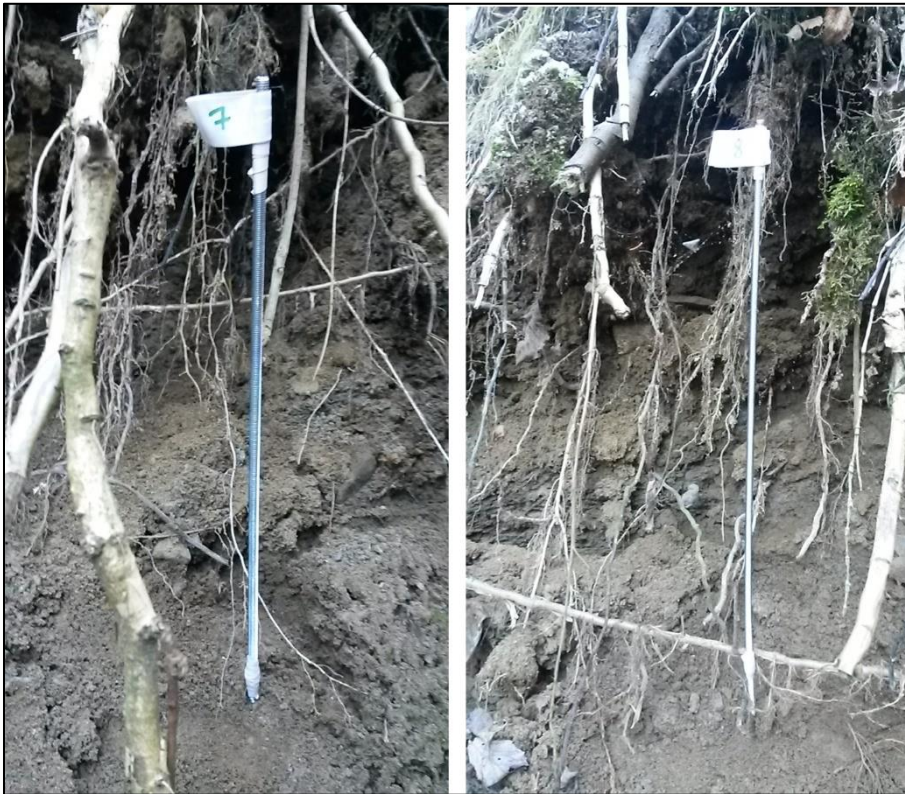
Figur 56: Punkt 7 og 8 (til høyre) (Økland, 17.11.2015)

På figur 56 ser vi også en hvit kvist til høyre for punkt 8, som berører den tidligere nevnte horisontale rota. På figur 57, har avstanden mellom den hvite kvisten og rota økt. Vinkelen på de to fotografiene gjør det imidlertid litt vanskelig å se om avstanden mellom punkt 8 og den hvite kvisten har endret seg. Vi kan også se hvordan det ser ut til å ligge løsmasser oppå blader og annet organisk materiale i figur 57. Nå har vi dessverre ikke fotografier av akkurat dette området fra før 03. mai, så det er vanskelig å si noe om hvordan det så ut før vinteren og våren 2015/16. Det kan også se ut som det har akkumulert løsmasser ved punkt 7, dersom vi sammenligner figur 56 og 56, men det er ikke mulig å være helt sikker. Det kan absolutt være tilfellet at det har foregått mye massebevegelse ved både punkt 5, 6, 7 og 8, men at tilfeldighetene skulle ha det til at det ble forflyttet mer løsmasser vekk fra punkt 8, mens det nesten gikk i «null» hos de andre punktene, fordi det foregikk både erosjon og akkumulasjon her. Slike nyanser er umulige å oppdage, med mindre vi hadde hatt konstant overvåking av feltområdet.

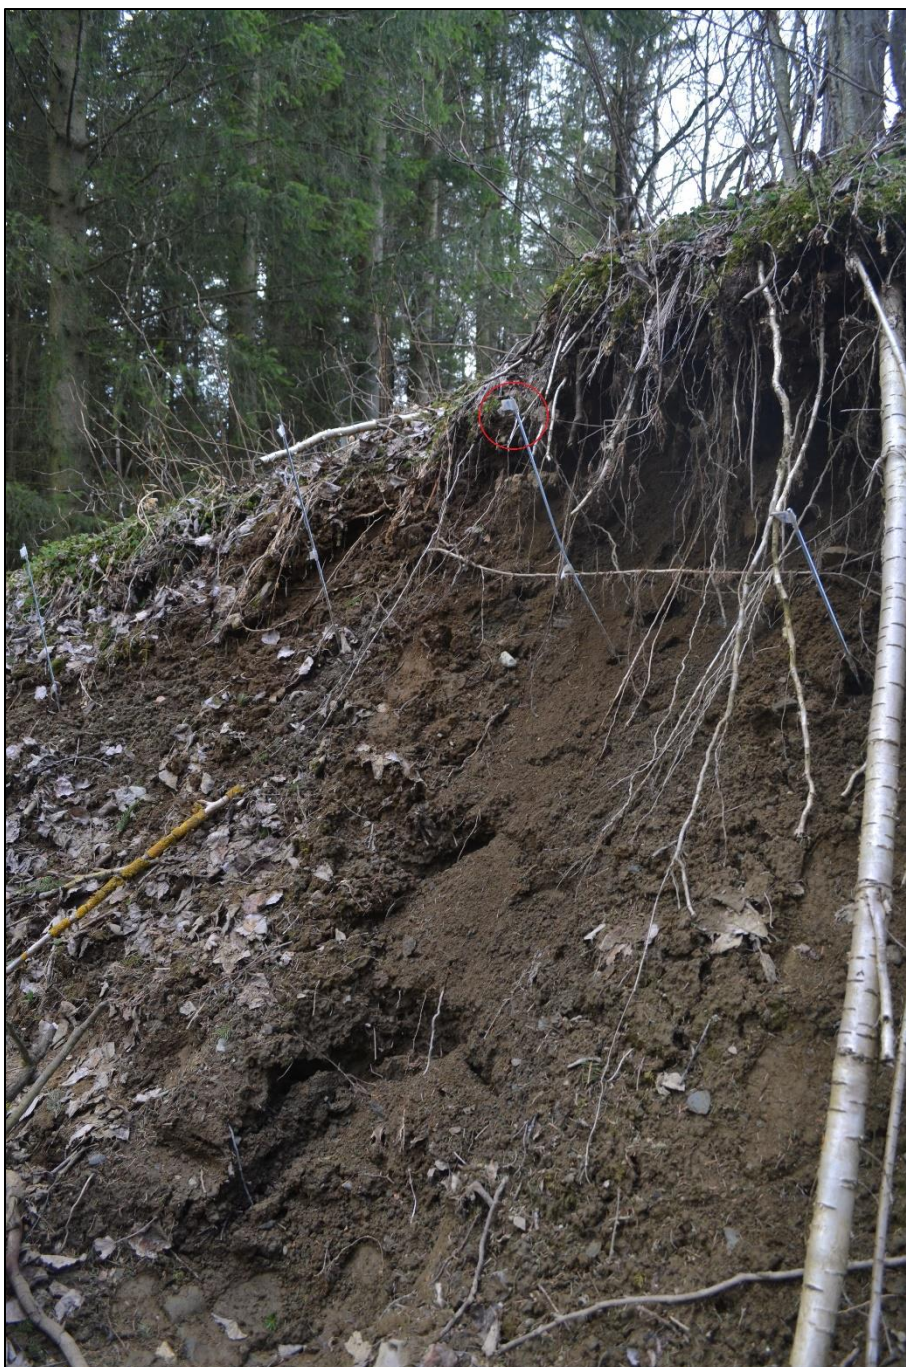
Figur 57: Punkt 8, markert med rød sirkel. Punkt 7 er til høyre i bildet (Økland, 03.05.2016)

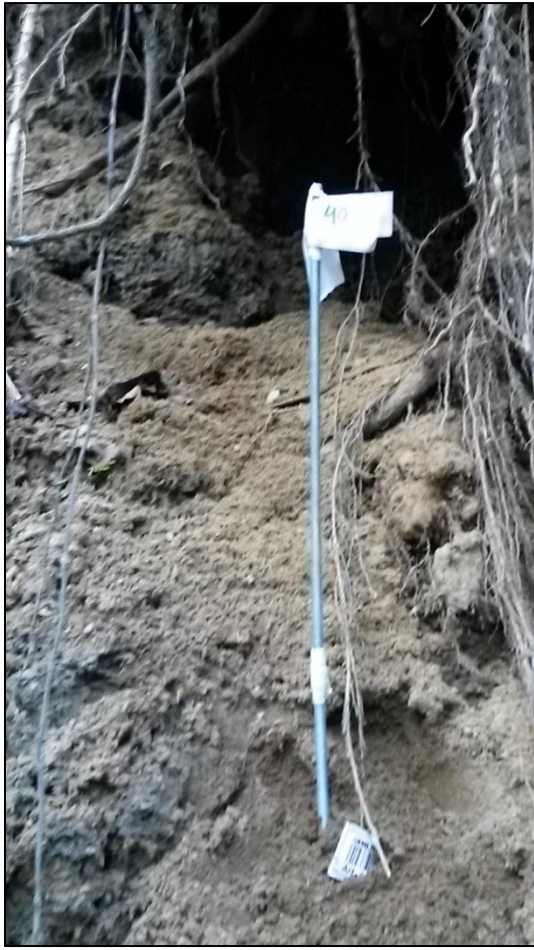
Figur 58: Punkt 40 (Økland, 17.11.2015)

I periode 2 har punkt 40 (figur 58) en antatt akkumulasjonsrate på + 7,0 mm/døgn, eller en total akkumulasjon på $7,0 \text{ mm} \cdot 37 \text{ dager} = 259 \text{ mm} = 26 \text{ cm}$. Sammenligner vi med punktene i nærheten, for eksempel punkt 2 og 17, ser vi at disse har erosjonsrater på henholdsvis -0,4 og -0,5 mm/døgn.

På figur kan vi 58 se hvordan det så ut da punkt 40 ble plassert ut 17. november 2015 og sammenligne med bildet fra 03.mai 2016 (figur 59). Sammenligner vi plasseringen til den hvite tape-biten som er surret rundt metallstangen til punkt 40 på de to bildene, ser vi at den befinner seg et stykke lenger vekk fra bakken på figur 59. Dette gjelder altså en endring som fant sted i periode 1, men dette kan være med på å vise at massebevegelsen her har høye rater. Punkt 40 hadde også høye erosjonsrater i periode 1, noe som er nevnt tidligere.
