Erosjonsaktivitet, og den langsiktige utviklingen av en ravine i et klimaperspektiv

Masteroppgave i naturgeografi
Maia Solberg Økland

Norges Teknisk-Naturvitenskapelige Universitet

Institutt for Geografi

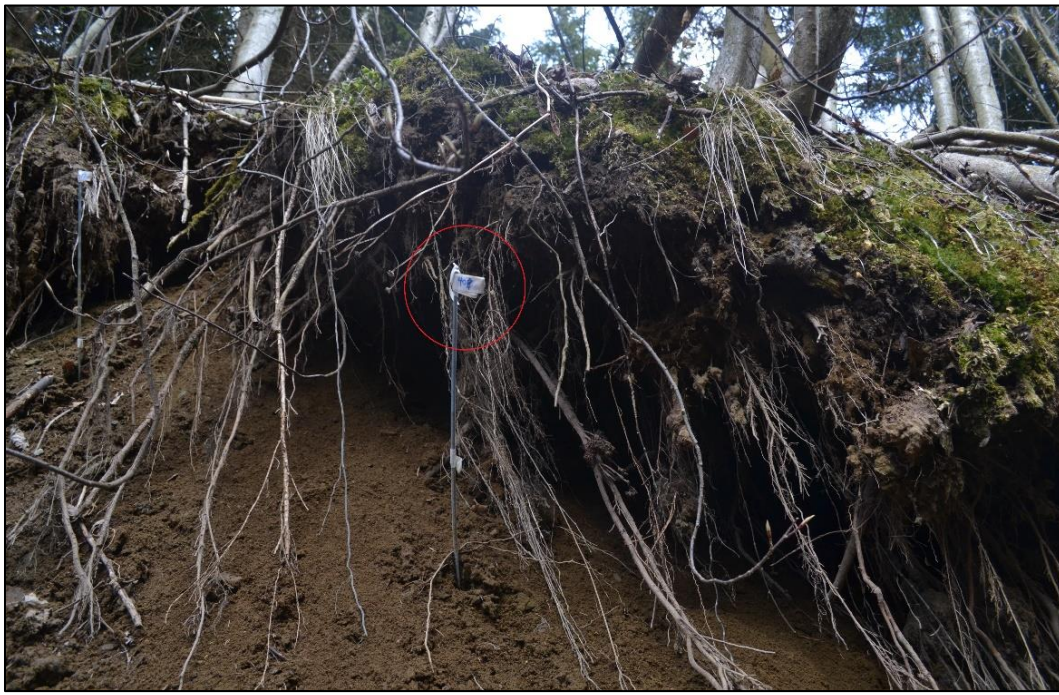
På figur kan vi 58 se hvordan det så ut da punkt 40 ble plassert ut 17. november 2015 og sammenligne med bildet fra 03.mai 2016 (figur 59). Sammenligner vi plasseringen til den hvite tape-biten som er surret rundt metallstangen til punkt 40 på de to bildene, ser vi at den befinner seg et stykke lenger vekk fra bakken på figur 59. Dette gjelder altså en endring som fant sted i periode 1, men dette kan være med på å vise at massebevegelsen her har høye rater. Punkt 40 hadde også høye erosjonsrater i periode 1, noe som er nevnt tidligere.

Figur 59: Punkt 40 (Økland, 03.05.2016)

slett faller ned fra dette overhenget, da punktet står veldig nærme dette overhenget. Det er også verdt å merke seg at det ikke var vegetasjon i området ved og rundt punkt 40 i mai og juni (se figur 59 og 60). Fra litteraturen (Wang et al., 2004; av Istanbulouglu og Bras (2006) vet vi at vegetasjon beskytter mot erosjon, og mangelen på vegetasjon, blottlagte røtter, og bratte skråningssider peker derfor alle mot massebevegelse. Samtidig er en akkumulasjon på 26 cm med løsmasser i løpet av fem uker svært mye, og det kan absolutt tenkes at det er gjort en målefeil, og at raten er noe lavere i virkeligheten.

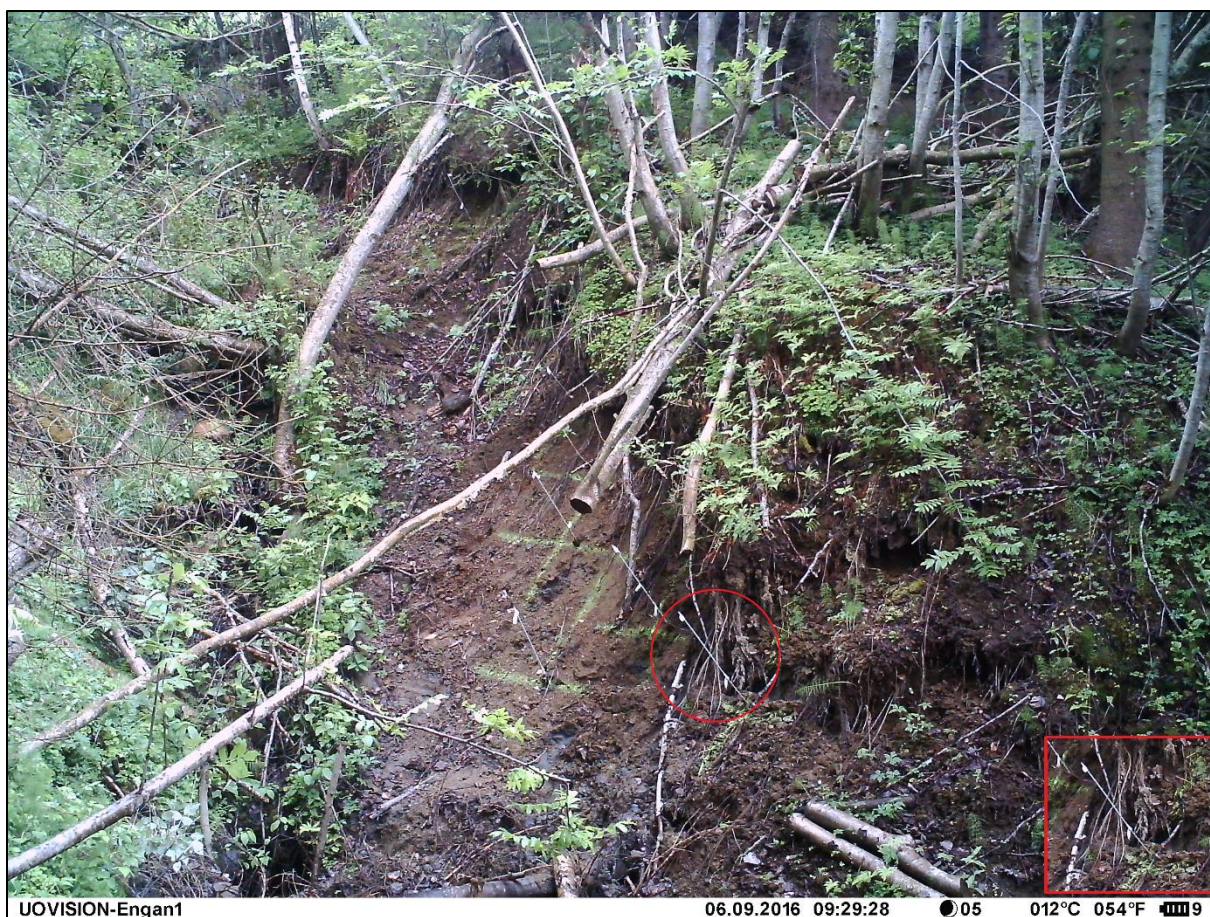
Figur 60: Viltkamerafoto av høyre skråningsside (Olsen og Økland, 09.06.2016). Punkt 40 befinner seg omtrent midt i bildet bak treet som ligger på utsiden av skråningen. Punkt 4 er merket med rød sirkel, og et utsnitt som viser punkt 4 er også satt inn nede til høyre (Økland, 2017)

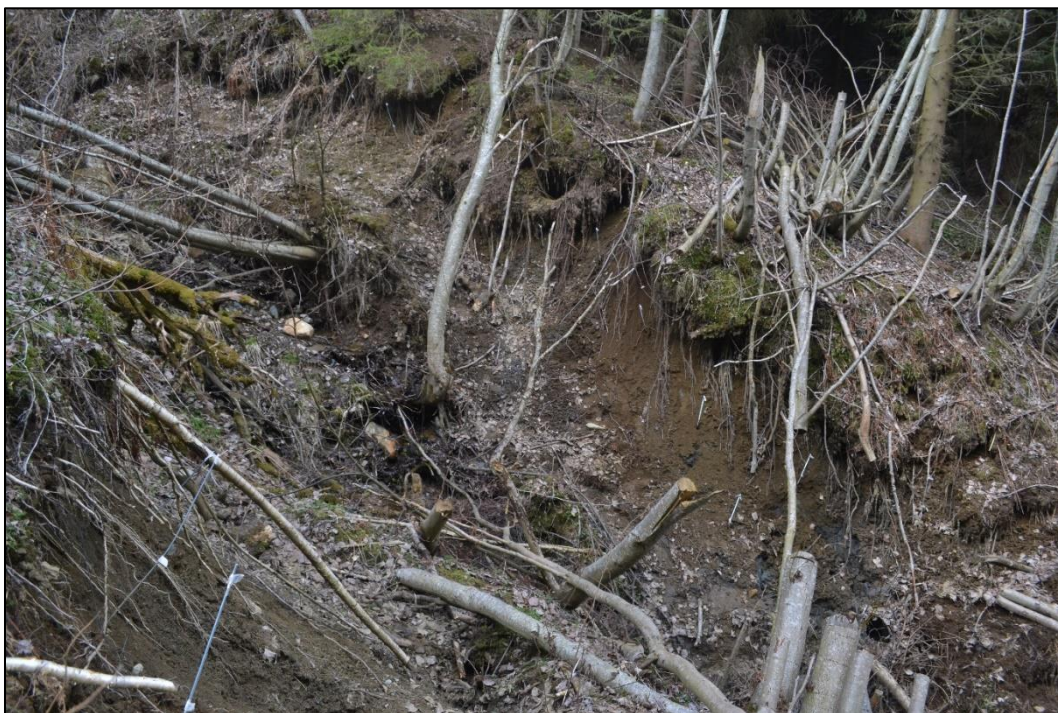
Skråningssidene i Engan ser ut til å være brattest øverst, i toppen av skråningene, før gradienten minker jo nærmere ravinens bunn vi kommer (figur 61). Dersom vi ser for oss at det ligger snø i hele ravinen, som deretter begynner å smelte, samtidig som det er tele til stede, vil overflateavrenningsratene øke gradvis, helt til telen og snøen begynner å forsvinne, fordi vannet da lettere kan infiltreres ned i løsmassene (Iwata., 2011). Erosjonspotensialet vil da være størst øverst i skråningssidene, først og fremst fordi de har høy gradient, noe som fremmer høye overflateavrenningsrater, og lave infiltrasjonsrater (Hawley et al., 1982).

Figur 61: Forsøk på å illustrere ulikheter i skråningsgradienter i ravinen (Økland, 03.05.2016)

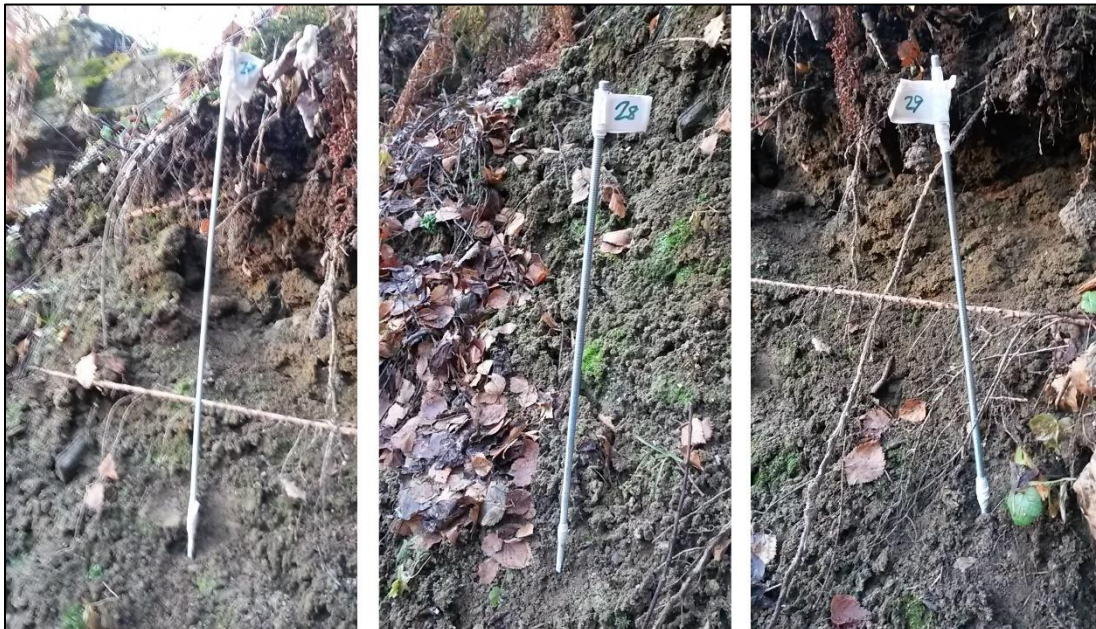
Figur 62: Punkt 27, 28 og 29 (Økland, 17.11.2015)

Som vi har snakket om tidligere (kapittel 6.1), er det en grøft som leder overvann ned mot ravinen, og denne grøfta vil derfor lede vann fra snøsmeltingen til feltområdet, under smelteperioden. Dette vannet vil da først og fremst finne veien ned i ravinens knekkpunkt, der punktene 27, 28 og 29 befinner seg (figur 63), og påvirker nok ikke de andre skråningssidene direkte. I periode 1 har disse tre punktene for øvrig en erosjonsrate på rundt -0,2 og -0,3 mm/døgn, altså er det ikke snakk om spesielt høye erosjonsrater. Dette til tross for at de står plassert et sted der skråningsgradienten er svært høy (figur 62 og 63).

Vi vet fra feltarbeidet, og delvis ved å se på figur 63, at grøfta ser ut til å ende opp til venstre for de tre punktene, og at mesteparten vannet som renner i grøfta på oversiden av ravinen, derfor ender opp med å renne ned blant steinene vi ser på bildet til høyre. Det betyr at punkt 27, 28 og 29 (figur 62) ikke nødvendigvis blir direkte påvirket av overflateavrenningen fra denne grøfta.

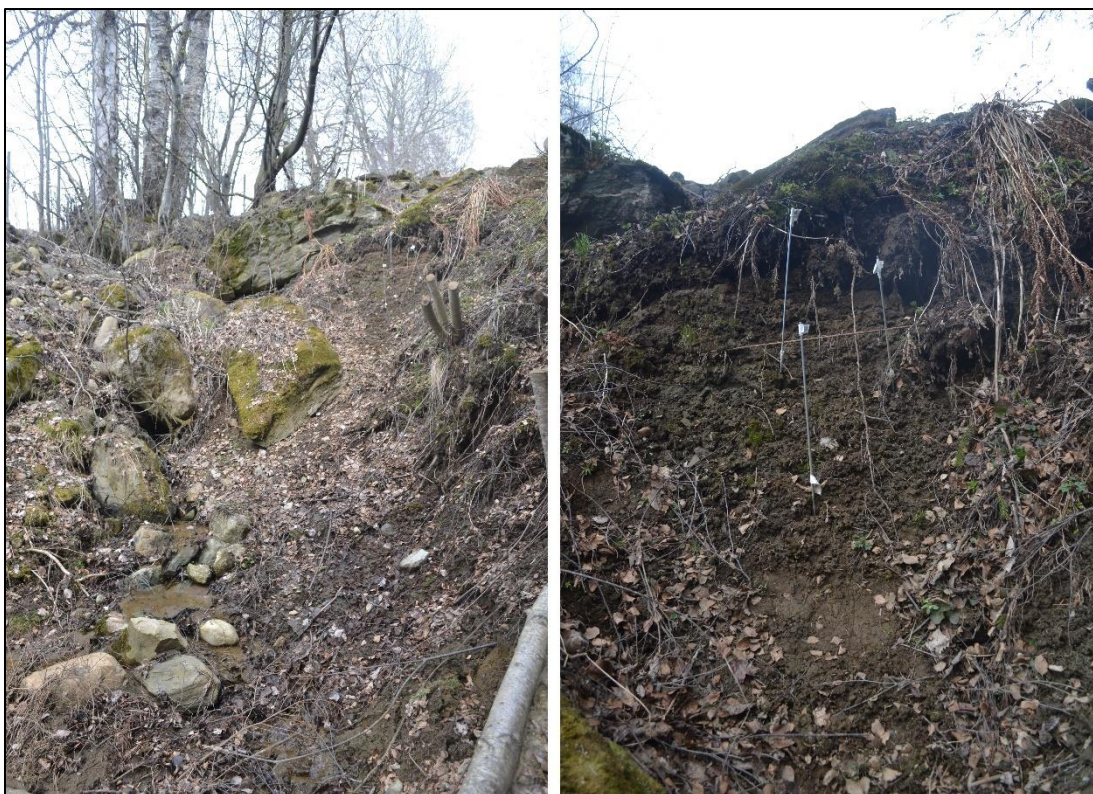
Figur 63: Ravinens start, og plasseringen til punkt 27-29 (Økland, 03.05.2016)

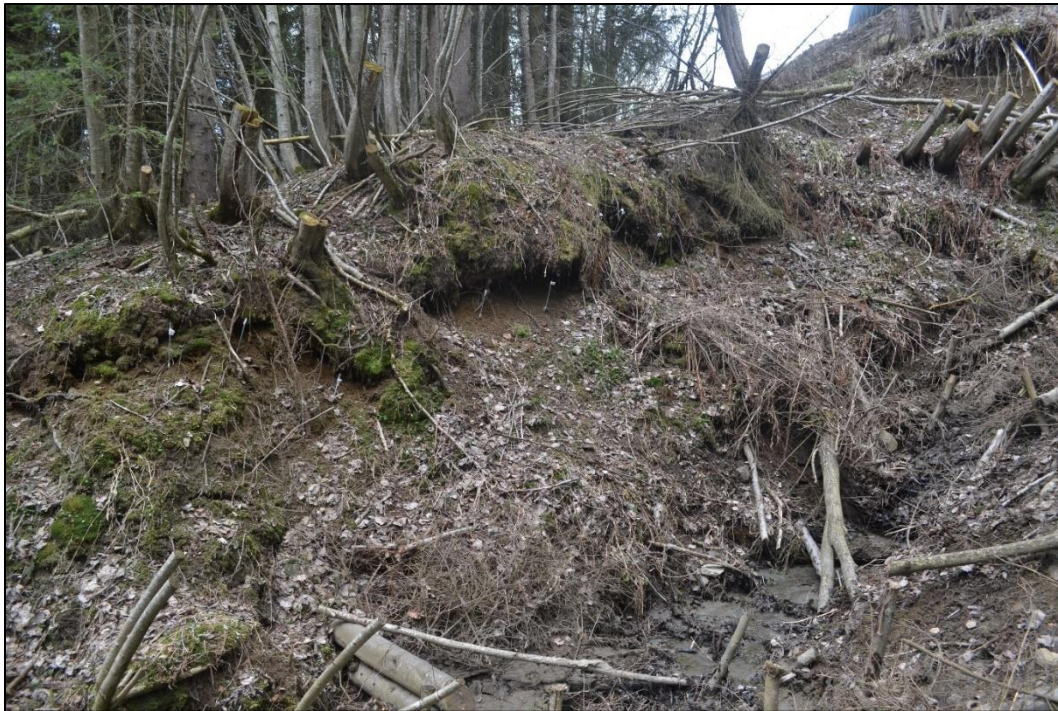
Figur 64: Forholdene i venstre skråningsside i begynnelsen av mai (Økland, 03.05.2016)

Et element som gjør Engan ekstra interessant, er vegetasjonen, og hvordan den er fordelt i de to skråningssidene. Den begynner å dukke opp i området i løpet av periode 2, og 03. mai var det for øvrig knapt noe vegetasjon å se (figur 64). På bilder fra 09. juni har det kommet mer vegetasjon, og på figur 65 og 66 kan vi se hvordan vegetasjonen er fordelt på de to skråningssidene. Der ser vi først og fremst at det er mer vegetasjon i venstre skråningsside, enn i høyre skråningsside. Mesteparten av vegetasjonen på venstre skråningsside vokser nedenfor målepunktene, noe som betyr at den ikke vil bidra til å minke erosjonen der punktene befinner seg. Samtidig medfører dens tilstedeværelse kanskje at de totale erosjonsratene blir mindre i venstre skråningsside, sammenlignet med erosjonsratene i høyre skråningsside.

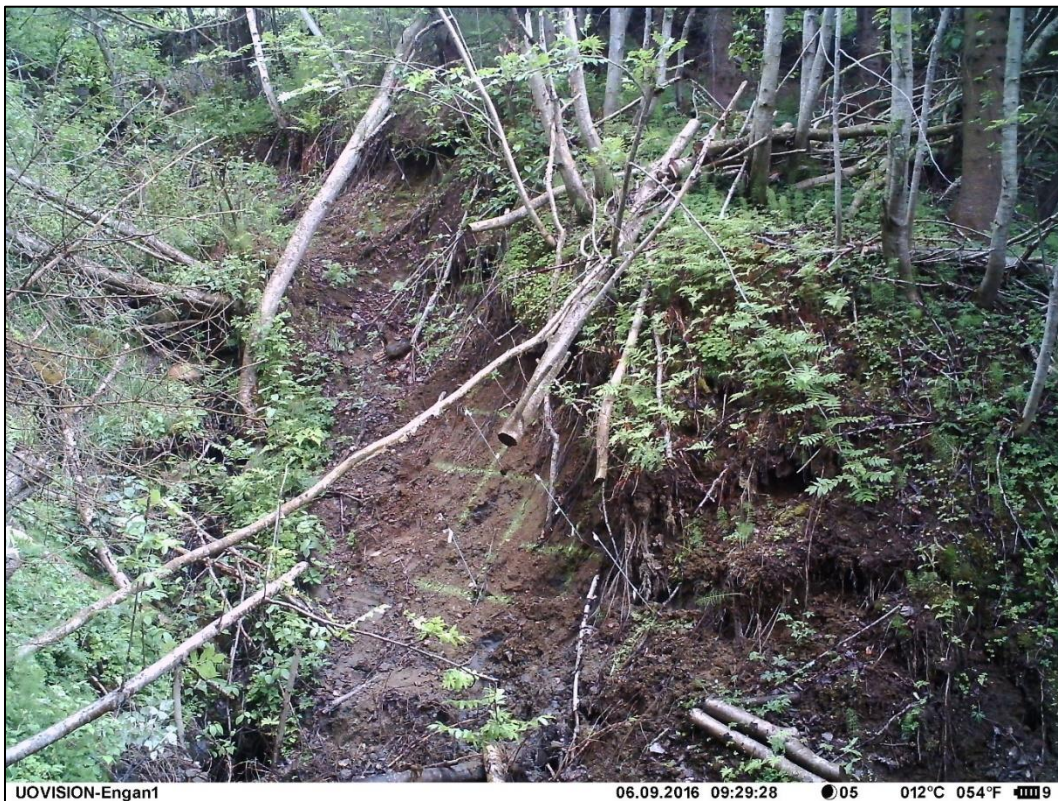
Figur 65: Vegetasjonsutbredelse, juni (Olsen og Økland, 09.06.2016)

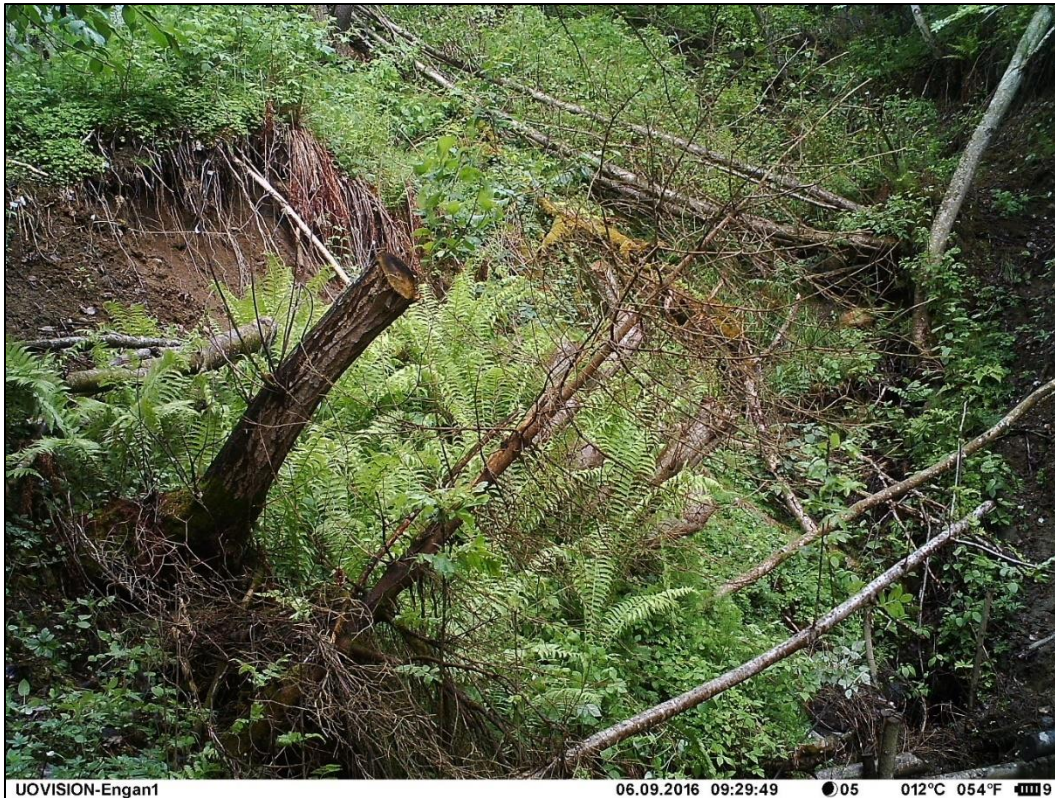
Figur 66: Vegetasjonsutbredelse, venstre skråningsside (09.06.2016)

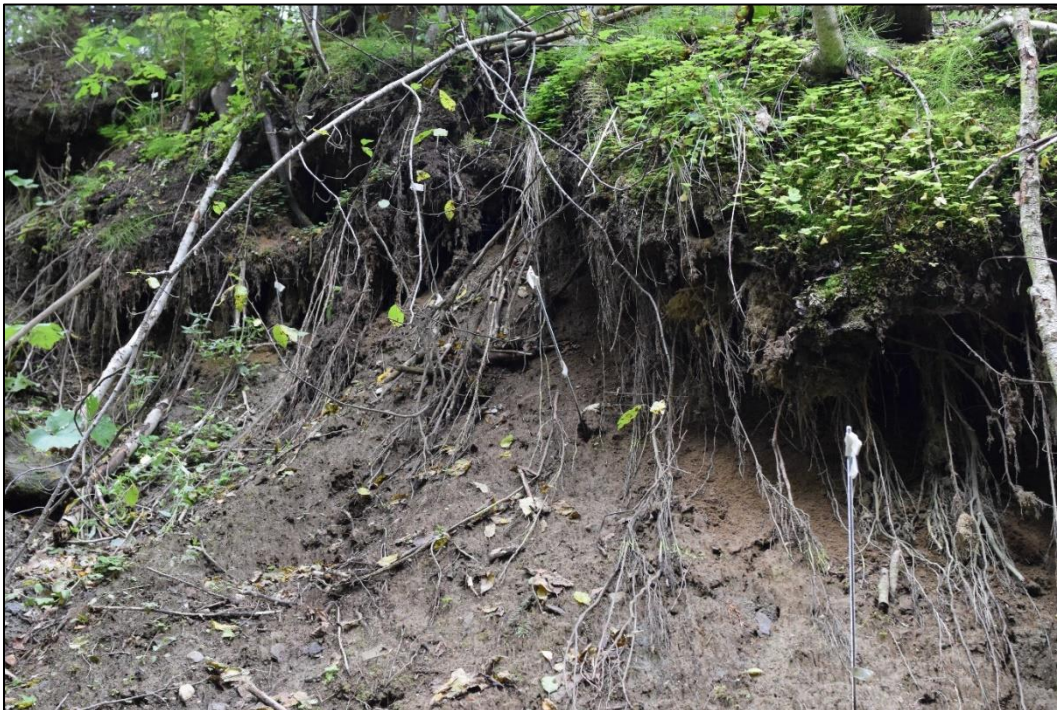
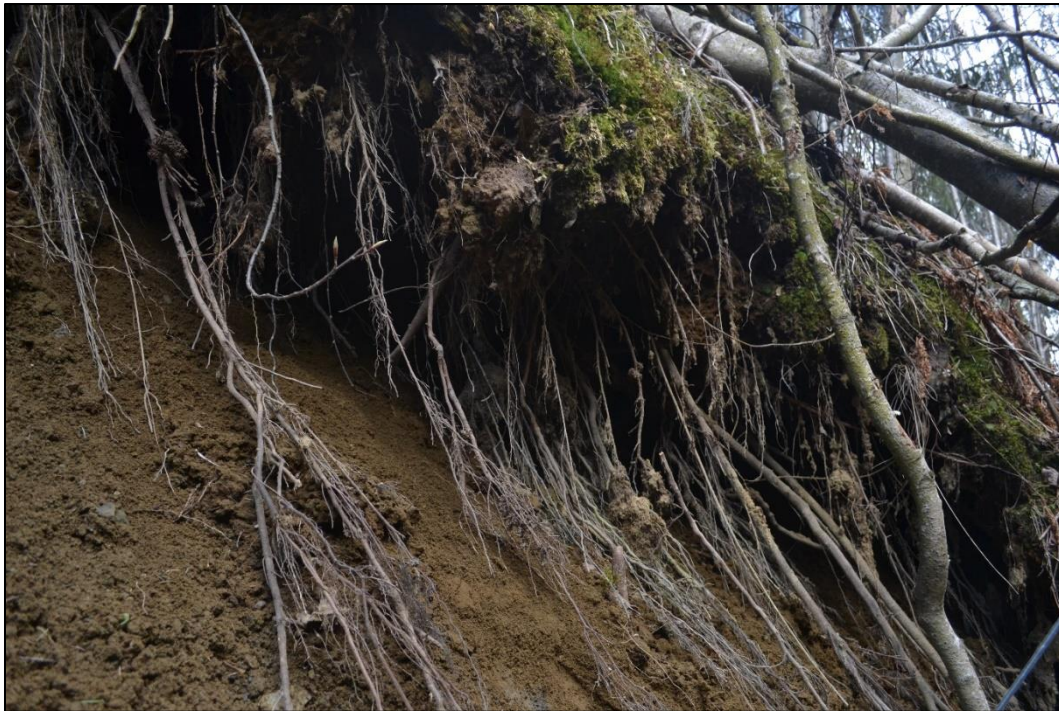
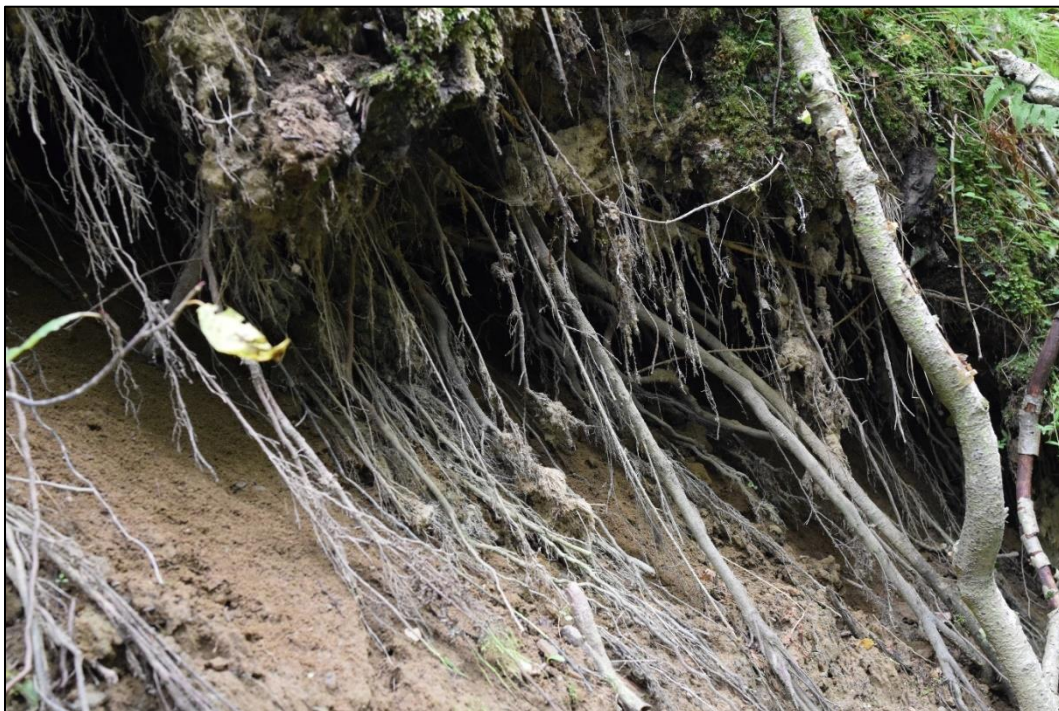
Figur 67: Blottlagte røtter, venstre skråningsside (Økland, 29.08.2016)

Figur 68: Blottlagte røtter, høyre skråningsside (Økland, 03.05.2016)

Figur 69: Blottlagte røtter, høyre skråningsside (Økland, 29.08.2016)

Et annet element som er fremtredende i ravinen, er alle røttene som er blottlagt øverst i skråningen. Bildene under dette avsnittet, viser eksempler på dette (figur 67-69). Disse røttene holder på jorda, fordi de fysisk binder sammen jordpartiklene, og dermed bidrar de til å minke sannsynligheten for erosjon (Reid og Goss, 1987; Li Yong et al., 1991; Tengbeh, 1993; Ghidry og Alberts, 1997; Jansen og Coelho-Netto, 1999, via Gyssels og Poesen, 2002, Baets et al., 2005 og Li et al., (1991), via Duran Zuazo og Rodríguez Pleguezuelo, 2007). Men, fordi disse røttene er blottlagt, betyr dette at de etter hvert mister evnen til å ta opp vann. Dette reduserer i sin tur vitaliteten til røttene, og planten de tilhører, og fører til at røttene visner (Ghidry og Alberts (1997), via Duran Zuazo og Rodríguez Pleguezuelo, 2007; Osterkamp et al., 2011). Det er viktig å tilføye at dette tar lang tid, og inntil røttene forsvinner, vil de fortsatt ha en positiv innvirkning på reduksjonen av erosjon, da først og fremst i overhengene (figur 70-71), og helt øverst i skråningene.

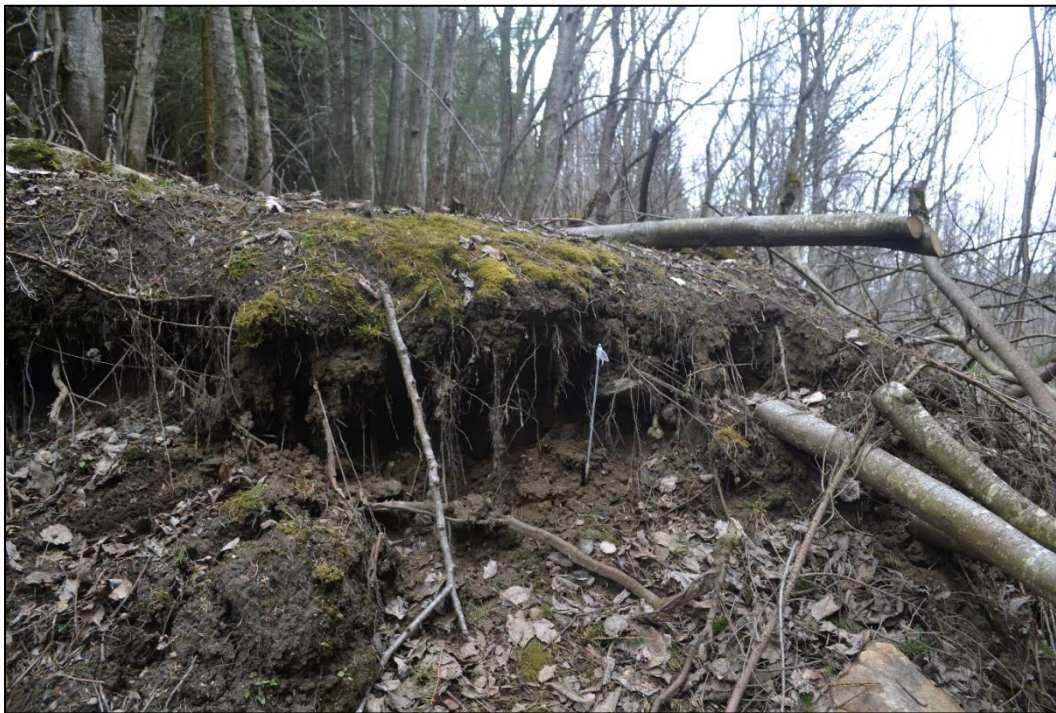
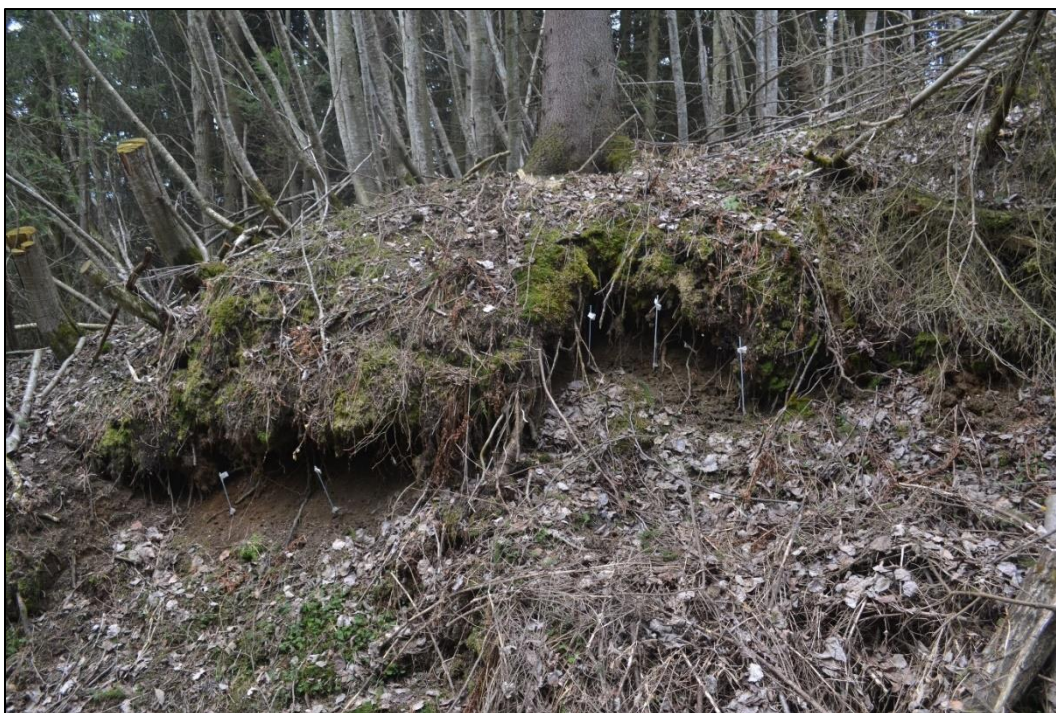
Figur 70: Overheng, høyre skråningsside (Økland, 03.05.2016)

Figur 71: Overheng, venstre skråningsside (Økland, 03.05.2016)

Dette gjør igjen at røttene til trærne ikke klarer å ta opp nok vann, og etter en stund vil da treet miste vitaliteten, og potensielt velte. To faktorer ved trerøtter påvirker skråningsstabiliteten. Den ene er styrken deres, og den andre, er røttenes fordeling i jorda (Nilaweera og Nutalaya, 1998). Det som ser ut til å skje i Engan, er at erosjonsprosesser fører til at skråningene graver seg bakover og innover. Dette fører til at det oppstår såkalte overheng (se figur 70 og 71), og dersom erosjonsaktiviteten fører til at skråningen klarer å grave seg langt nok bak, vil røttene til vegetasjonen som vokser ovenfor skråningene, altså i disse overhengene, etter hvert miste evnen til å ta opp nok vann (Osterkamp et al., 2011). Da vil det oppstå en positiv feedback-mekanisme, der erosjonsprosesser bidrar til å blottlegge flere røtter, mens røttene selv mister vitaliteten sin, og dermed ikke klarer å beskytte mot erosjon. Dette kan til slutt føre til at disse overhengene kollapser.

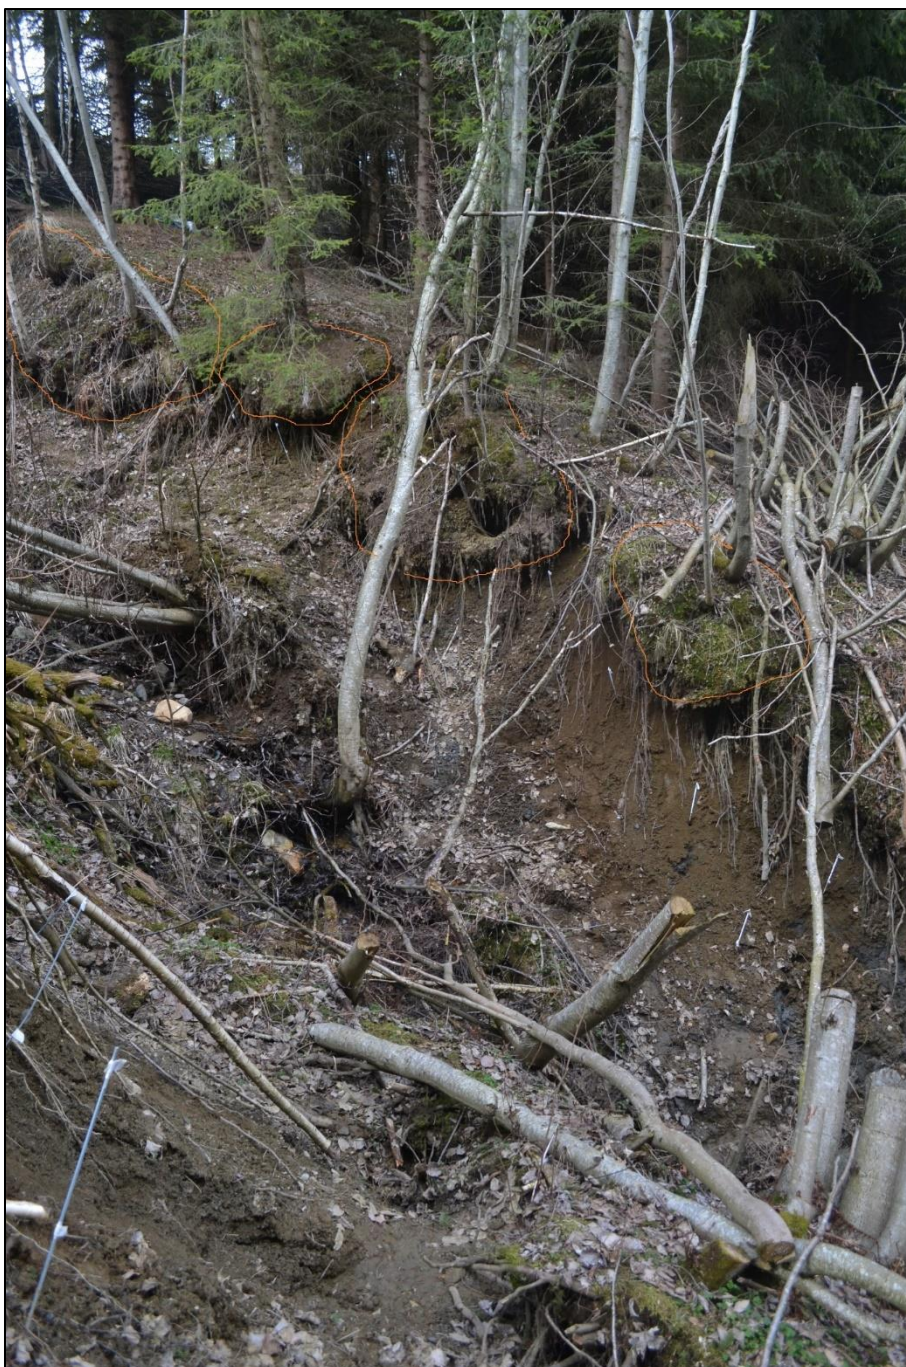
Figur 72: Eksempler på trær som vokser i og ved overheng, høyre skråningsside (Økland, 03.05.2016)

I Engan vokser det mange trær på oversiden av skråningene, og mange av disse vokser rett ved skråningskantene, og/eller har røtter som vokser ned i disse overhengene. Et friskt tre, som ikke er veldig tungt eller høyt, vil kunne bidra til å holde dette overhenget, og skråningens øvre del, stabilt (Gray, 1973, via Prandini et al., 1977). Men, når skråningene graver seg bakover, vil treets røtter etter hvert få problemer med å ta opp vann, noe som i sin tur svekker treets vitalitet. Store og tunge, eller høye trær vil også kunne virke negativt på stabiliteten, fordi vekten rett og slett kan bli for mye å bære for et overheng (Osterkamp, 2011). Dersom erosjonen i tillegg har fått skikkelig fotfeste under overhenget, vil tunge trær i overhenget virke ekstra negativt for stabiliteten.

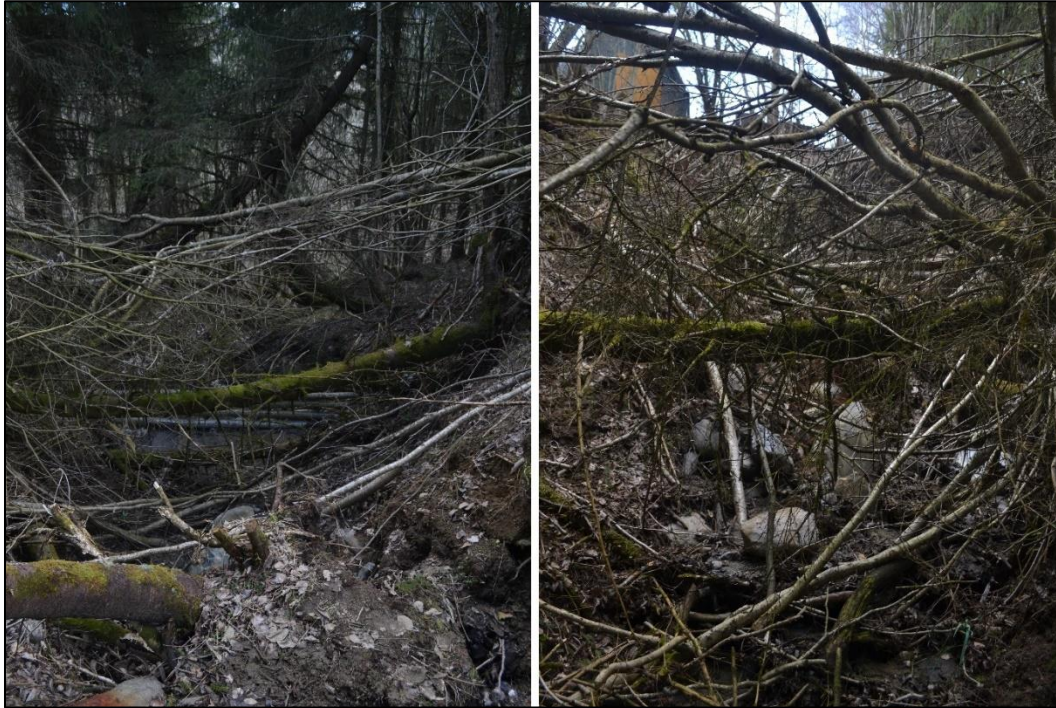
Figur 73: Trær som har falt over ravinen. Venstre: Nedenfor stokkdam 3, mot stokkdam 4. Høyre: Ovenfor stokkdam 4, mot stokkdam 3 (Økland, 03.05.2016)

Figur 73 viser flere trær som ligger på kryss og tvers av ravinen. Noen av disse trærne kan så klart ha blitt flyttet dit av mennesker, for eksempel i forbindelse med byggingen av kvistdammene i 2014, men mange har nok falt ned av naturlige årsaker, blant annet de årsakene som er diskutert i avsnittet over.

Majoriteten av trærne som har veltet, ligger mellom stokkdam 3 og 4 (figur 73). På sett og vis danner disse naturlige stokkdammer, så med tanke på flomdemping er det positive sider ved at dette skjer. En annen grunn til at vi kan si at mange, om ikke alle, trærne som ligger veltet over ravinen i Engan har havnet der av naturlige årsaker, er at det er mange trær som ligger veltet på samme måte lenger ned mot jernbanelinja, der vi ikke har drevet med bygging av stokkdammer. Det er flere årsaker til at et tre velter, blant annet alder, råte, dårlig tilgang på vann/eventuelt at røttene har vanskeligheter med å ta opp vann (Osterkamp et al., 2011), og et ustabil underlag. Sistnevnte kan også avhenge en del av treets tyngde, vekstretning og andre fysiske egenskaper. Det vil si, det er ikke nødvendigvis underlaget som er ustabil, men treet som er for tungt, eller at det på en eller annen måte utøver for stort stress på bakken. Selv om vi antar at alle trærne som har veltet i Engan, har veltet og havnet der av naturlige årsaker, er det umulig å peke på de nøyaktige mekanismene som førte til at hvert enkelt tre veltet. Men, vi kan regne med at det handler om en kombinasjon av flere faktorer. Erosjonsprosesser og andre former for masseforflytning er eksempler på slike faktorer.

Den siste stokkdammen, stokkdam 4, befinner seg på mange måter i et skille i ravinen, der skråningssidene begynner å bli mye lavere, og bredden på ravinens bunn utvider seg (figur 92). Det ligger også en gammel gran på tvers av ravinen mellom stokkdam 3 og 4, i tillegg til flere små trær og greiner (figur 73). Forholdene i ravinen peker mot det faktum at en del av dette har havnet der naturlig, noe som har blitt diskutert tidligere. Det kan også være tilfellet at en del av kvistene og trærne som ligger her, stammer fra forarbeidet med stokkdammene, da disse består av trær fra ravinen. Det ble nok ryddet en del trær utover det som skulle brukes, også i sammenheng med stabilitetsutfordringer i ravinen. Derfor er det vanskelig å si noe om plasseringen til stokkdam 4 (og 3) har en direkte sammenheng med denne store ansamlingen med kvist og trær, eller om plasseringen først og fremst styres av gradienten til ravinen og andre forhold.

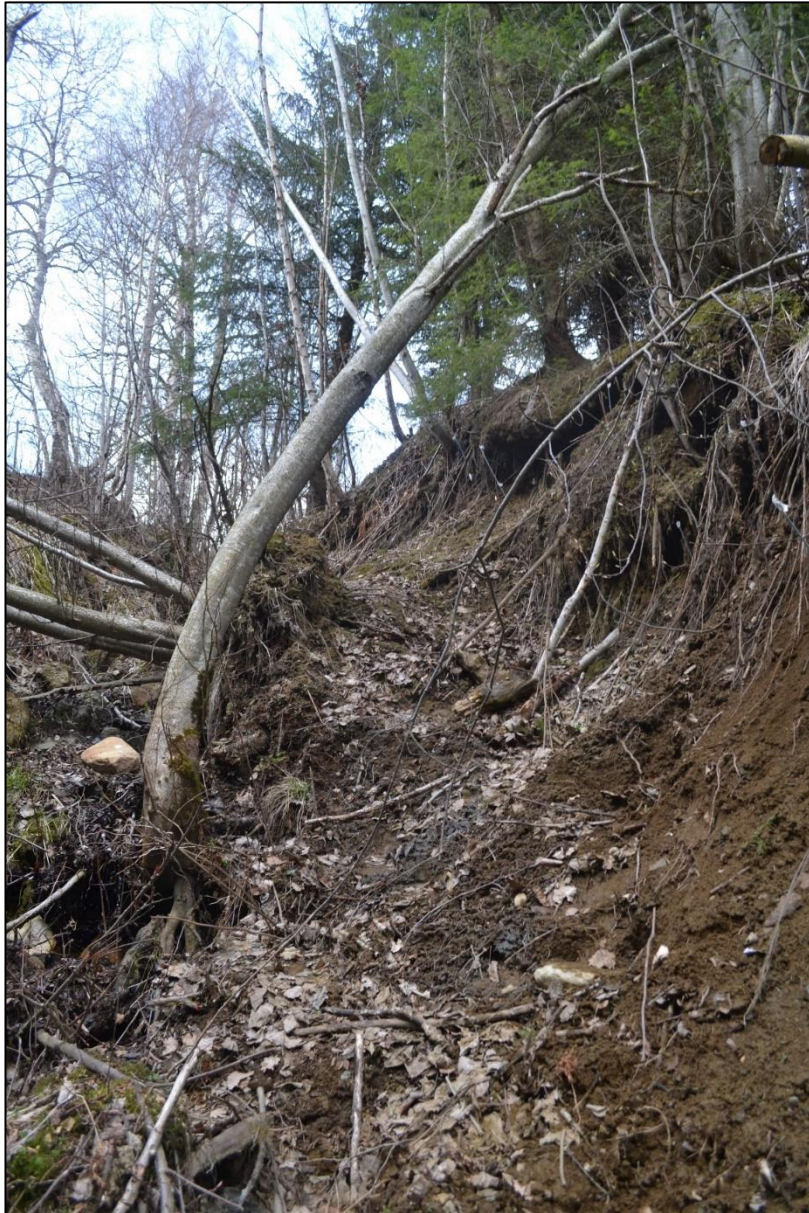
Figur 74: Høyre skråningsside. I forgrunnen ser vi et tre som ser ut til å være i ferd med å miste kontakten med substratet. Bak dette treet ser vi en liten gruppe trær som har veltet. (Økland, 03.05.2016)

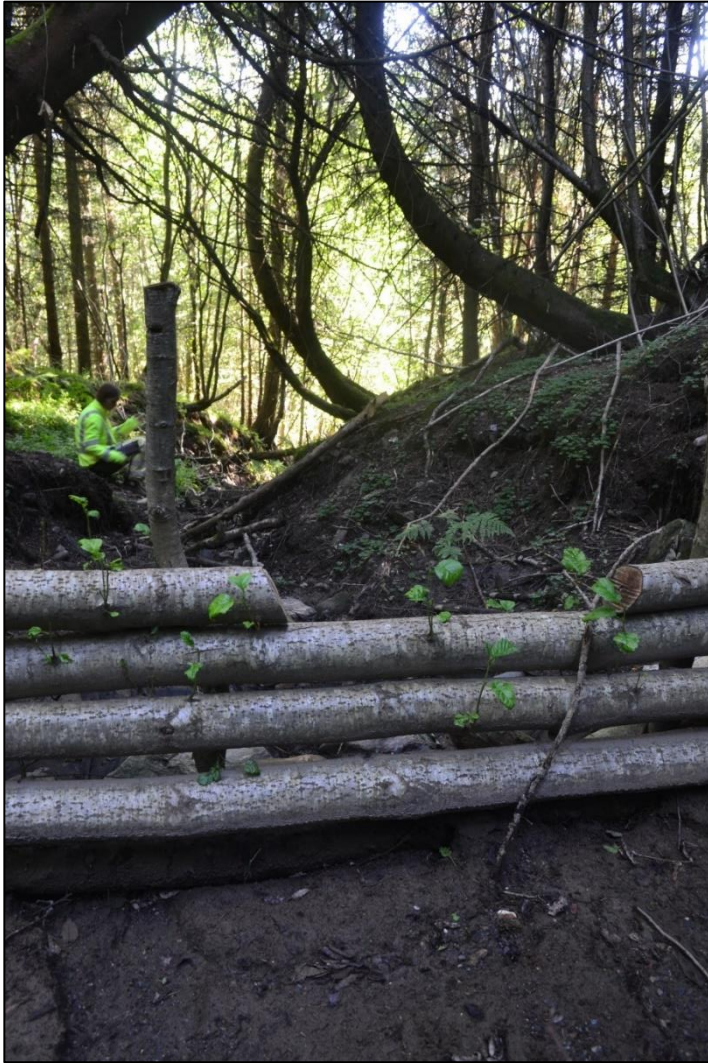
Figur 75: Buede trær, nedenfor stokkdam 4 (11.09.2015)

Dersom et tre som vokser i selve skråningen, som illustrert på figur 75 og 76, påvirkes av sigende bevegelser i skråningen, kan dette føre til at treet endrer vekstretning, for å prøve å oppnå stabilitet. Derfor kan man ofte se på formen på stammene til trærne i en skråning, for å finne ut om det foregår massebevegelse, og i tilfelle hva slags massebevegelse.

Figur 75 viser for eksempel noen trær som har stammer som vokser i en veldig buet form, som ganske tydelig viser hvordan trærne har tilpasset seg bevegelser i underlaget de vokser på. Det tyder på at bevegelsen har gått ganske sakte. En annen figur (76) viser et tre som ser ut til å vokse mer diagonalt, og ikke buet. I dette tilfellet er treet ganske stort og sannsynligvis også tungt, mens skråningen er liten og bratt. Da er det nærliggende å tenke at det er tyngden på treet som har ført til at det lener seg ut slik det gjør (Osterkamp, 2011), i kombinasjon med at underlaget er bratt. I tillegg til disse to parameterne, ser vi tegn på erosjon nede ved ravinebunnen, i form av blottlagte røtter. Dette kan stamme fra erosjon fra vann som har rent i bekken, eller andre former for erosjon. Uansett ser vi at dette har ført til underkutting, og kombinert med det store tunge treet og den bratte skråningen treet vokser i, er det ikke så rart at det heller utover. Samtidig er det nok også røttene til dette treet som gjør at ikke denne delen av skråningen kollapser, så det fungerer på en måte som en stabilisator, mens treet i seg selv utøver press på den samme skråningen.

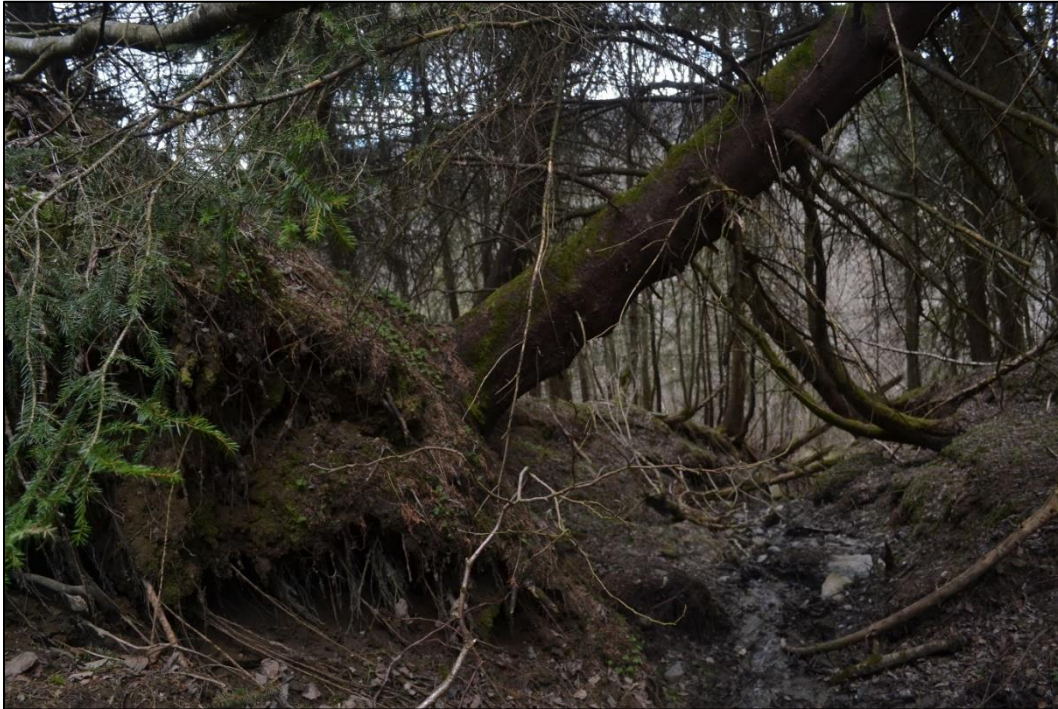
Figur 76: Ustabilt tre med diagonal helning ut mot ravinen (Økland, 03.05.2016)

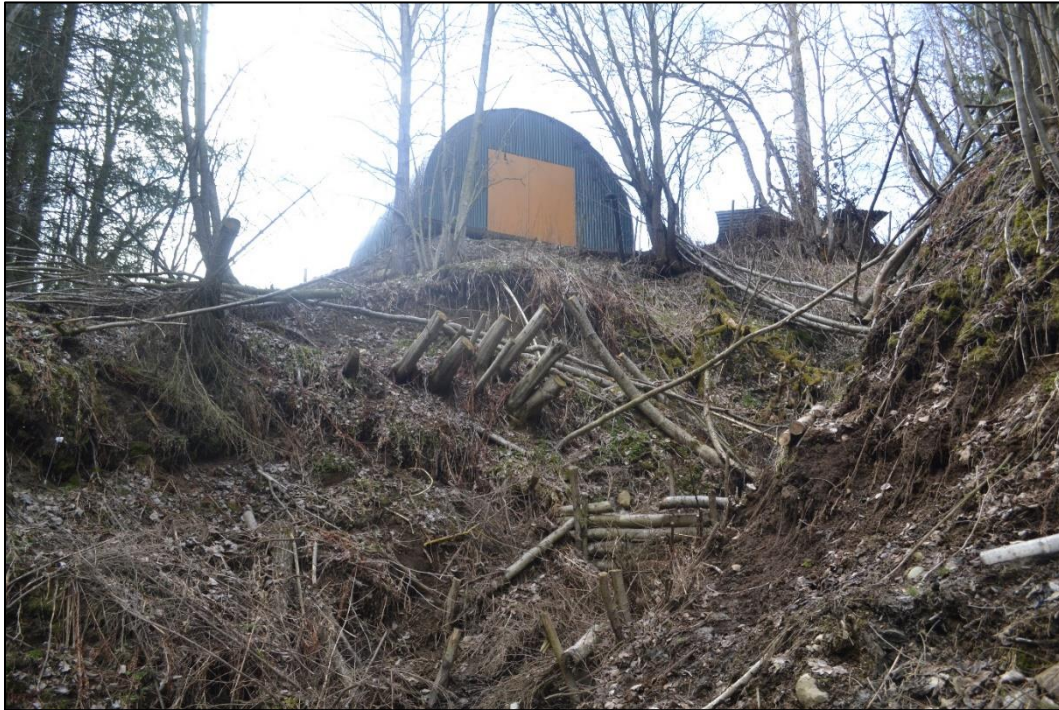
Figur 77: Antakeligvis trær som har blitt benyttet i konstruksjonen av stokkdammene (Økland, 03.05.2016)

I de delene av skråningene der målepunktene befinner seg, er det ingen trær, men i venstre skråningsside (se figur 77) finner vi restene av trær som kan ha blitt brukt til byggingen av stokkdammene. Disse trærne ville nok stått i fare for å velte, eller påvirket stabiliteten til skråningen negativt, særlig fordi det var mange trær som vokste på et lite areal. Dette er nok en av grunnene til at de ble valgt som materiale til stokkdammene. Alternativt er det snakk om et eller få trær, men med flere stammer som hører til samme rotsystem. Vi ser også på stammene som står igjen at de hadde omtrent samme vekstretning, som går nærmest normalt på skråningsplanet. Under disse røttene kan vi også skimte antydninger til underkutting, og dermed også tegn på erosjonsaktivitet. Spørsmålet er om disse stammerestene bidrar til å beskytte denne delen av skråningen mot erosjon, eller om de fremmer massebevegelse i form av sigeprosesser. Erosjonsbeskyttelsen kommer i så fall av at rotsystemene binder jorda (Baets et al., 2005), mens trestammene over bakken, og retningen de vokser i, på den andre siden kan bidra til å dytte jordmassene nedover (Osterkamp, 2011).

Figur 93 (og 77) viser hvor noen av stökkene sannsynligvis ble hentet. Her ser vi hvordan alle stökkene har det til felles at de ble hogget fra kanten i skråningen, der skråningen starter, eller helt øverst i skråningen. Bakgrunnen for dette valget, var nok å øke stabiliteten til skråningen. Påvirkningen trær har på stabiliteten og erosjonsaktiviteten i en skråning har blitt diskutert under kapittel 8.1.3.

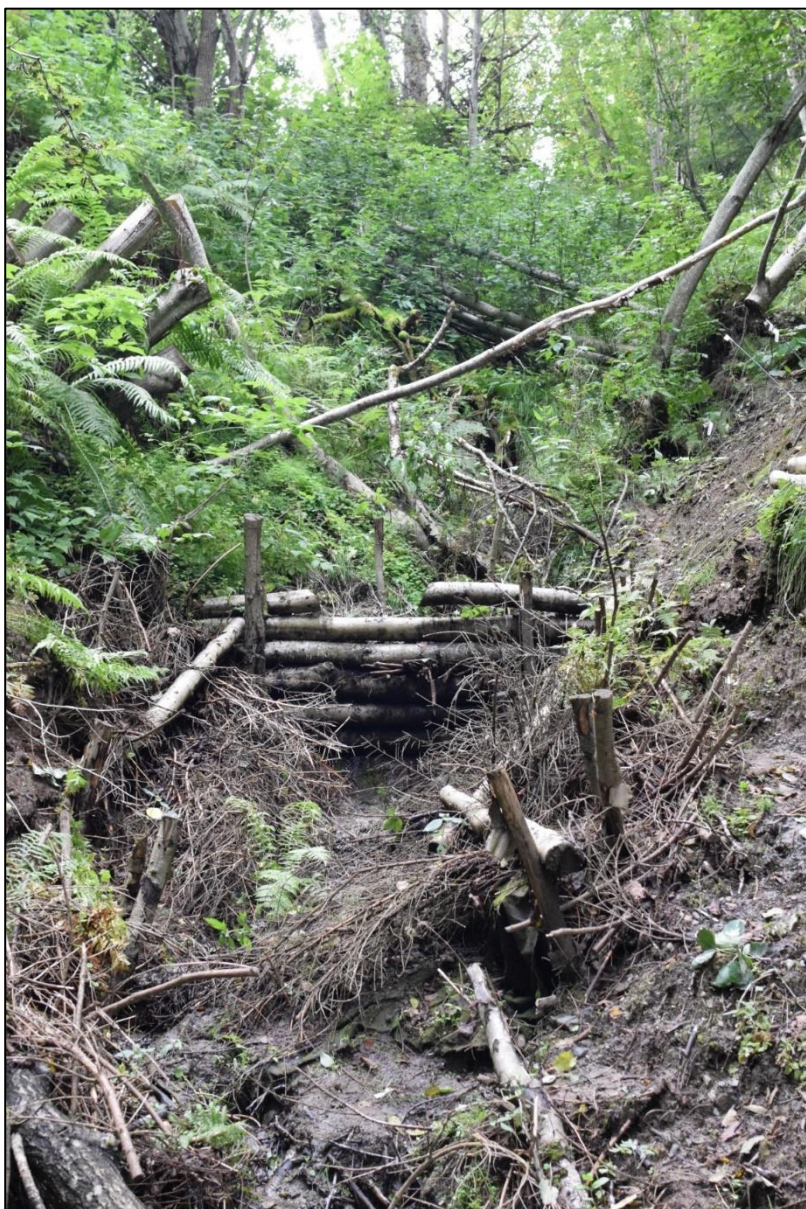
Figur 78: Vegetasjonsutbredelse, hovedsakelig venstre skråningsside (stokkdam 2) (Økland, 29.08.2016)

På sommeren vokser det imidlertid en del bregner og annen vegetasjon i dette området (figur 78), så erosjon er nok en del mindre sannsynlig på sommeren, enn på våren og sent på høsten, i forbindelse med snøsmelting eller nedbørepisoder. Generelt sett er det nok større sannsynlighet for erosjon tidlig på våren, og sent på høsten, når det er lite eller ingen vegetasjon til stede som kan ta opp vann.

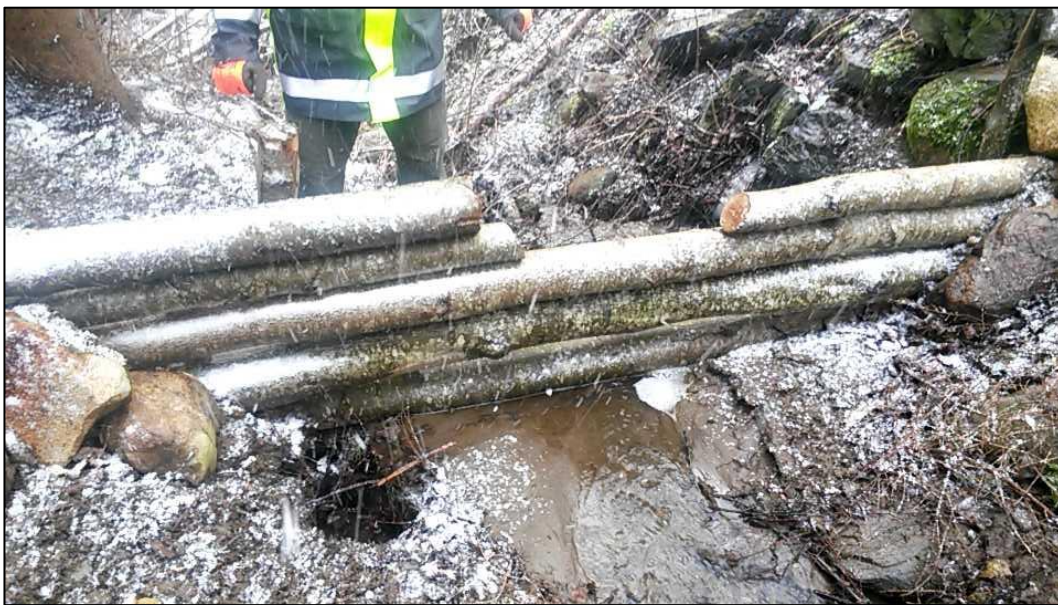
Figur 79: Erosjonshull, stokkdam 1 (høyre side) (Økland, 23.04.2015)

Det vi imidlertid så, var at vannet så ut til å grave seg ned bak, og under stokkdammene, blant annet var dette tilfellet på høyre side av stokkdam 1 og 2 (figur 79 og 80).

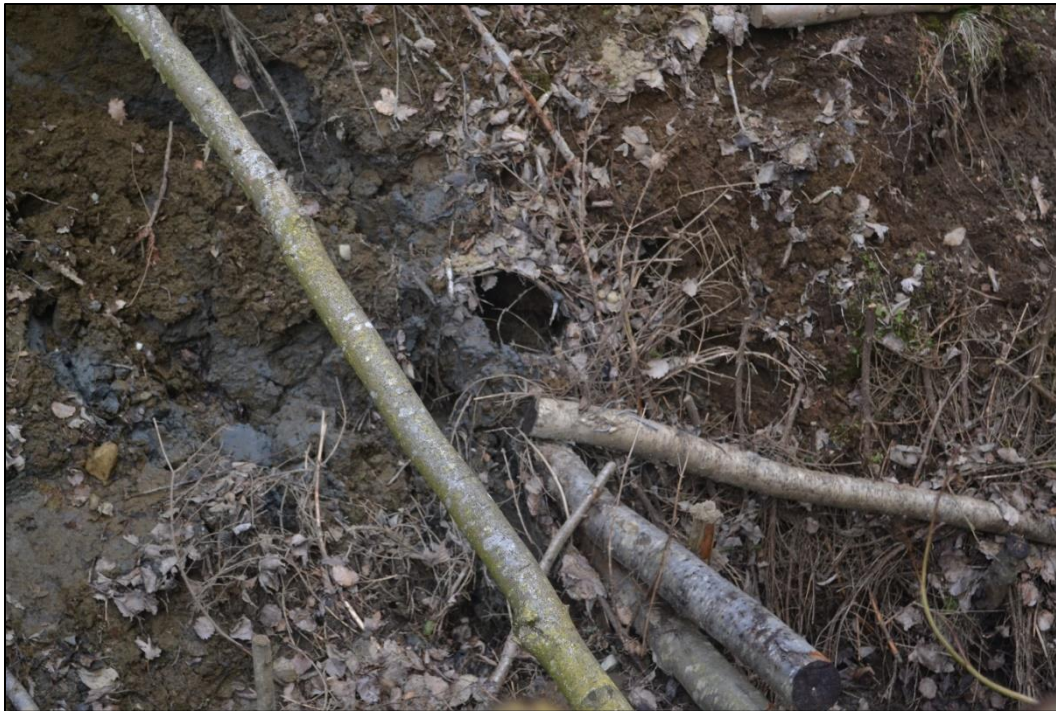
Figur 80: Erosjonshull, stokkdam 2 (høyre side) (Økland, 03.05.2016)
