Erosjonsaktivitet, og den langsiktige utviklingen av en ravine i et klimaperspektiv

Masteroppgave i naturgeografi
Maia Solberg Økland

Norges Teknisk-Naturvitenskapelige Universitet

Institutt for Geografi

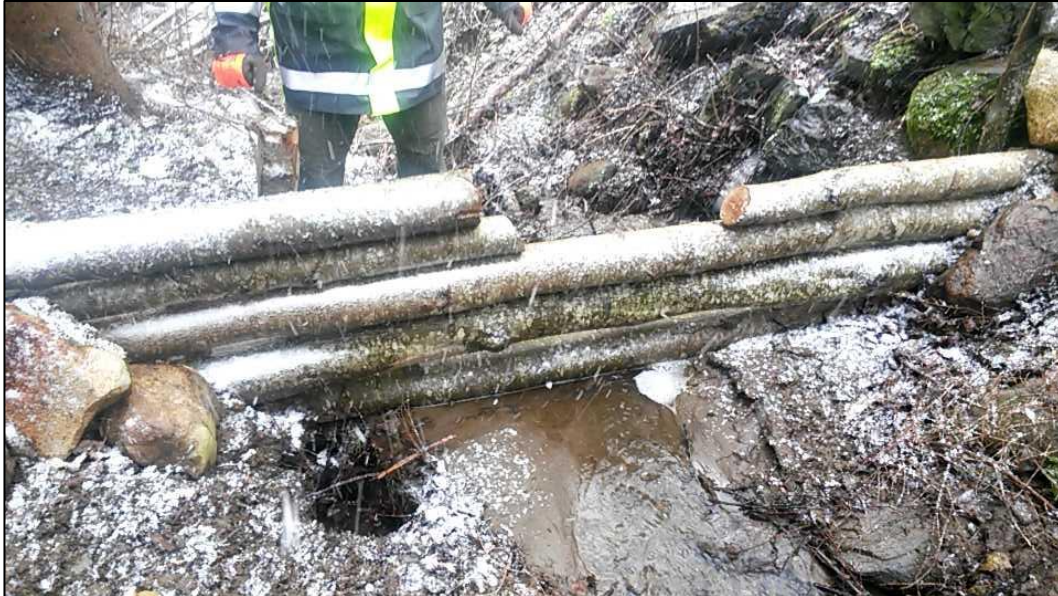
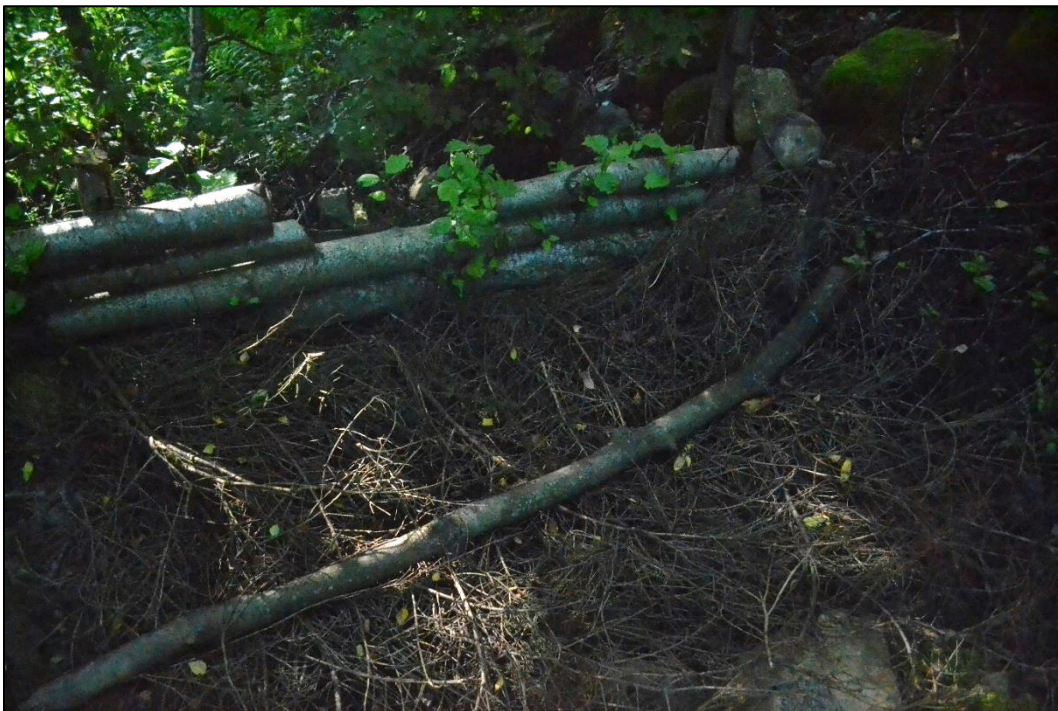
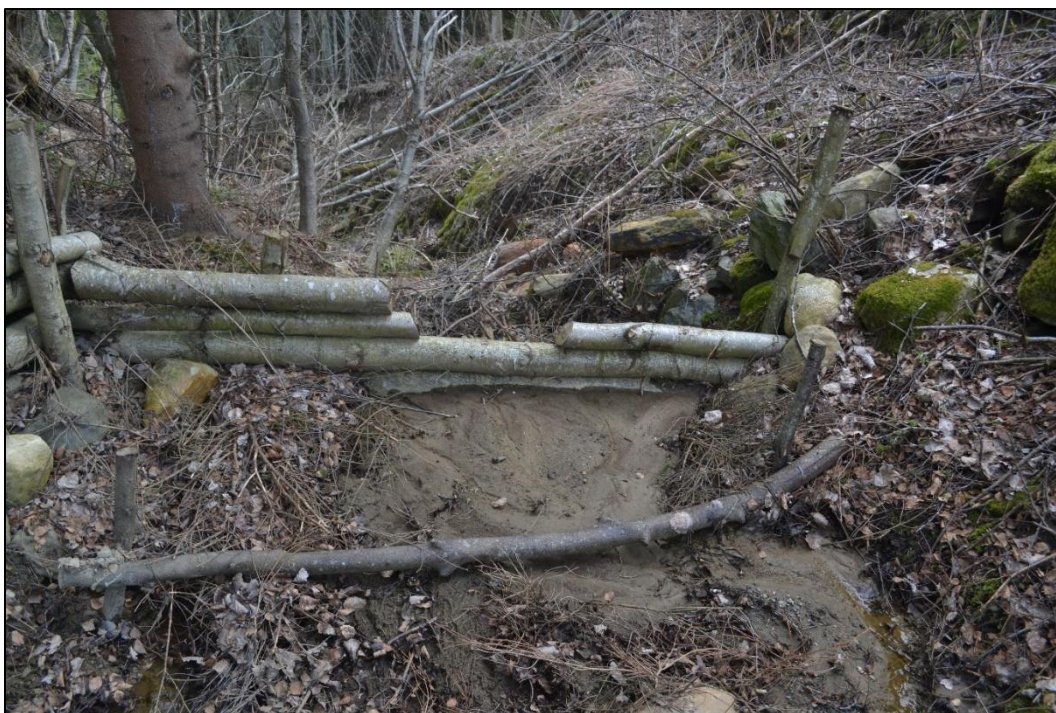
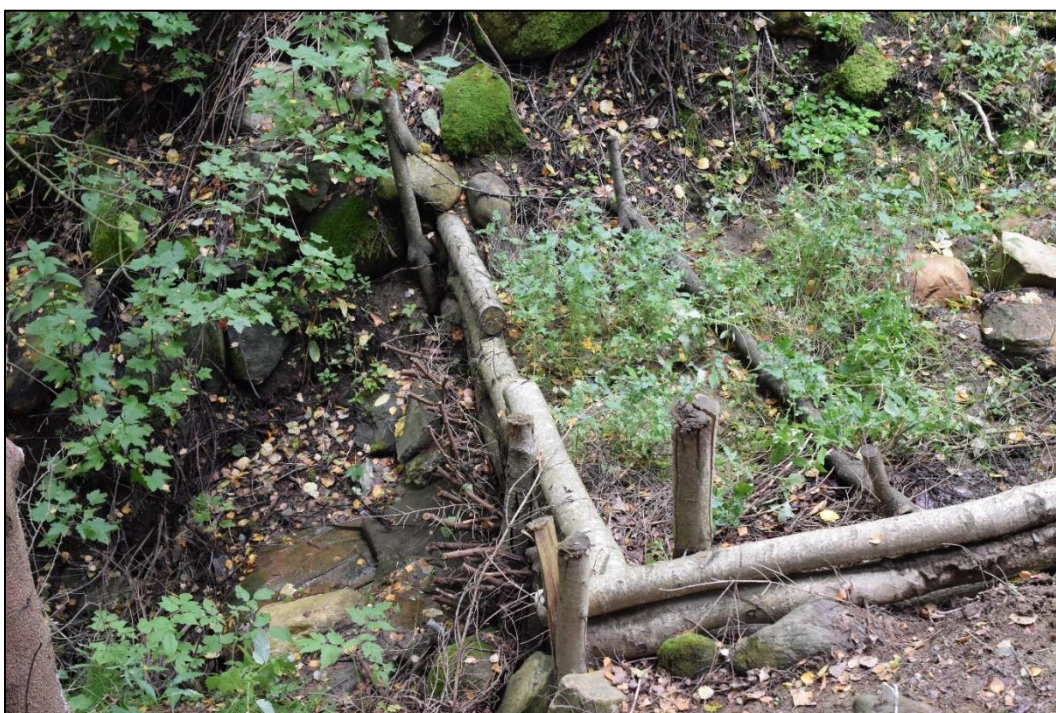
Figur 81: Stokkdam 1, april 2015 (Økland, 23.04.2015)

Figur 82: Stokkdam 2, september 2015 (Økland, 11.09.2015)

Figur 83: Stokkdam 1, mai 2016 (Økland, 03.05.2016)

Figur 84: Stokkdam 1, august 2016 (29.08.2016)

Disse bildene av stokkdam 1 (figur 81-84), viser hvordan det så ut foran stokkdammen i henholdsvis april 2015, september 2015, mai 2016 og august 2016.

På bildene (81-84) kan vi se at vi har sedimentasjon, noe som først og fremst kommer frem på figur 81 og 83. Denne sedimentasjonen på våren henger antakeligvis sammen med snøsmeltingen og den tilknyttede overflateavrenningen som har funnet sted på vinteren og våren (Rekolainen, 1989, via Ollesch et al., 2004; Ollesch et al., 2004).

Det er ikke lett å se om det er sedimenter helt ned til bunnen av ravinen. Kvistene ligger tett, så det kan hende mesteparten ligger oppå kvistene. Ved første øyekast kan det se ut til at det er et større volum sedimenter til stede på bildet fra mai, da figur 81 viser at sedimentene akkurat når opp til bunnen av stokk nummer tre ovenfra, mens figur 83 viser at sedimentene nesten dekker stokk nummer to ovenfra. På bildet fra september 2015 ser vi imidlertid at alle sedimentene på bildet fra april 2015 ser ut til å være borte. Men, det som antakeligvis har skjedd, er at det har blitt tilført kvister mellom april og september 2015, for å øke stokkdammens evne til å fungere som en sedimentasjons-dam. Det forklarer også hvorfor det ser ut til å være tilført et større volum sedimenter i mai 2016 (figur 83), kontra april 2015 (figur 81).

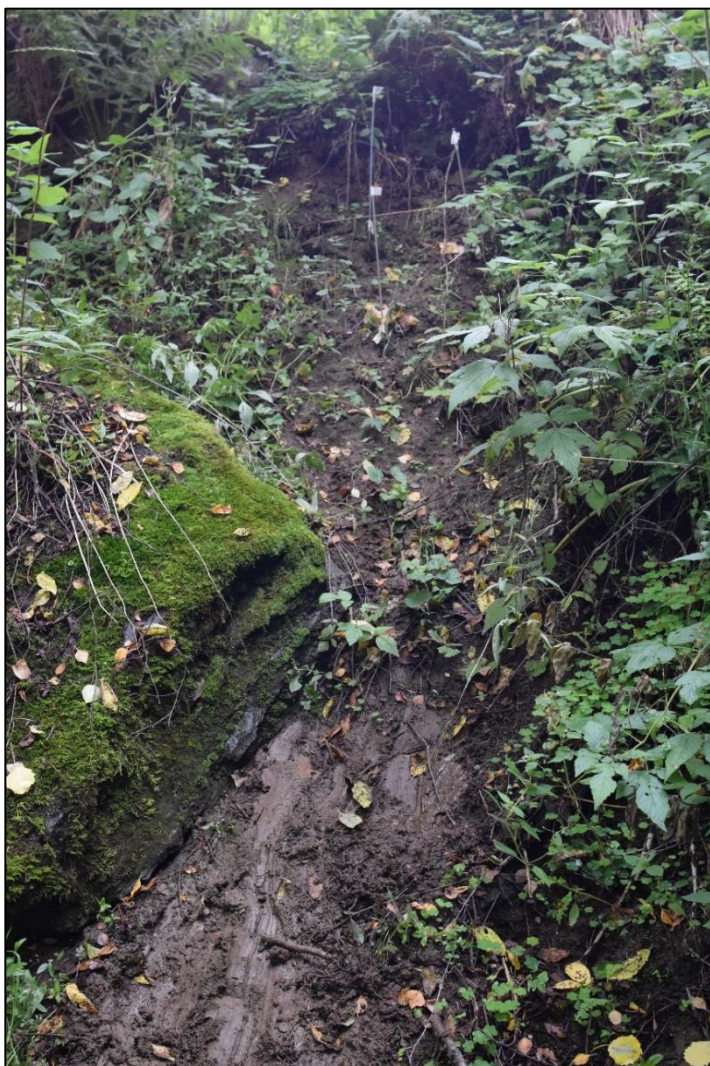
Figur 85: Ravinens start/knekkpunkt (29.08.2016)

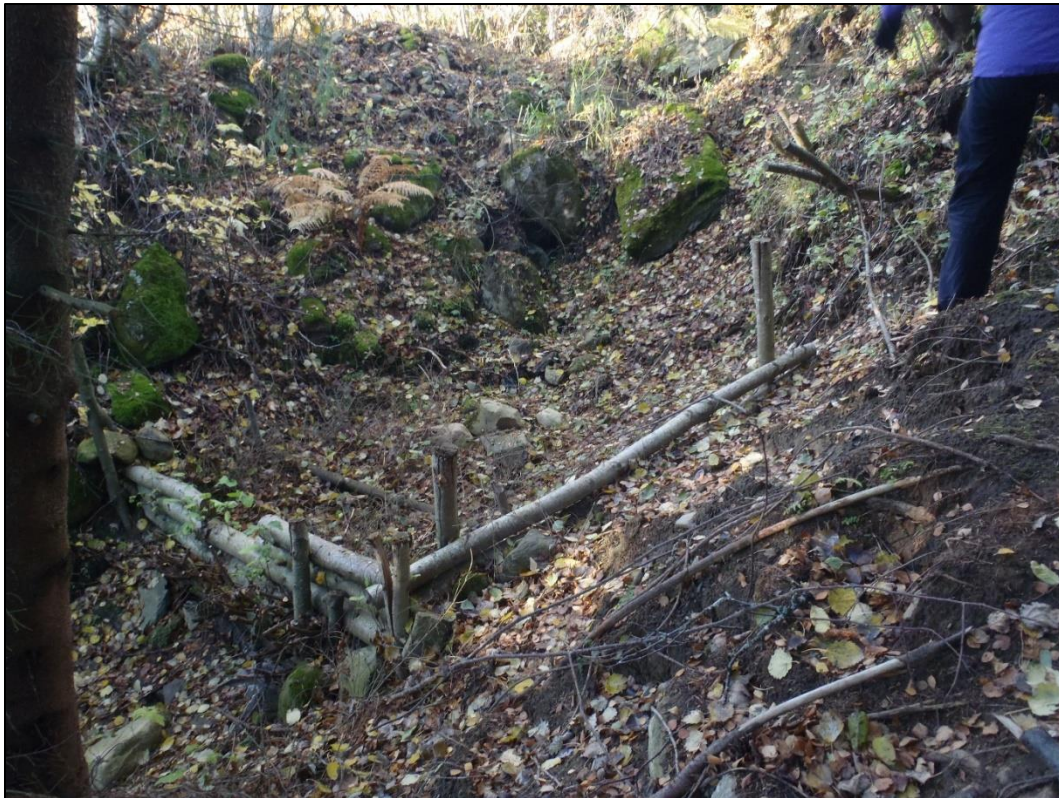
Figur 86: Steiner i begynnelsen av ravinen, samt stokkdam 1 (Trøstaker, 29.10.2015)

I likhet med partiet mellom slutten på grøfta og starten av knekkpunktet til ravinen, er det også mye store steiner i skråningen som befinner seg på oversiden av stokkdam 1, på venstre side. (figur 86). Dette kan bidra til å hindre erosjon, blant annet fordi steinene beskytter de underliggende løsmassene, og det er derfor sannsynlig at en god del av sedimentene foran stokkdammen stammer fra høyre skråningsside. Det er viktig å nevne at dette ikke betyr at alle sedimentene stammer fra dette området, for vi vet jo ikke helt sikkert hvor de kommer fra, og hvor stor andel sedimenter som kommer fra de ulike områdene i, og ved ravinens begynnelse. Men ulike faktorer, blant annet de som er nevnt over her, tilsier allikevel at det sannsynligvis kommer en del sedimenter fra høyre skråningsside.

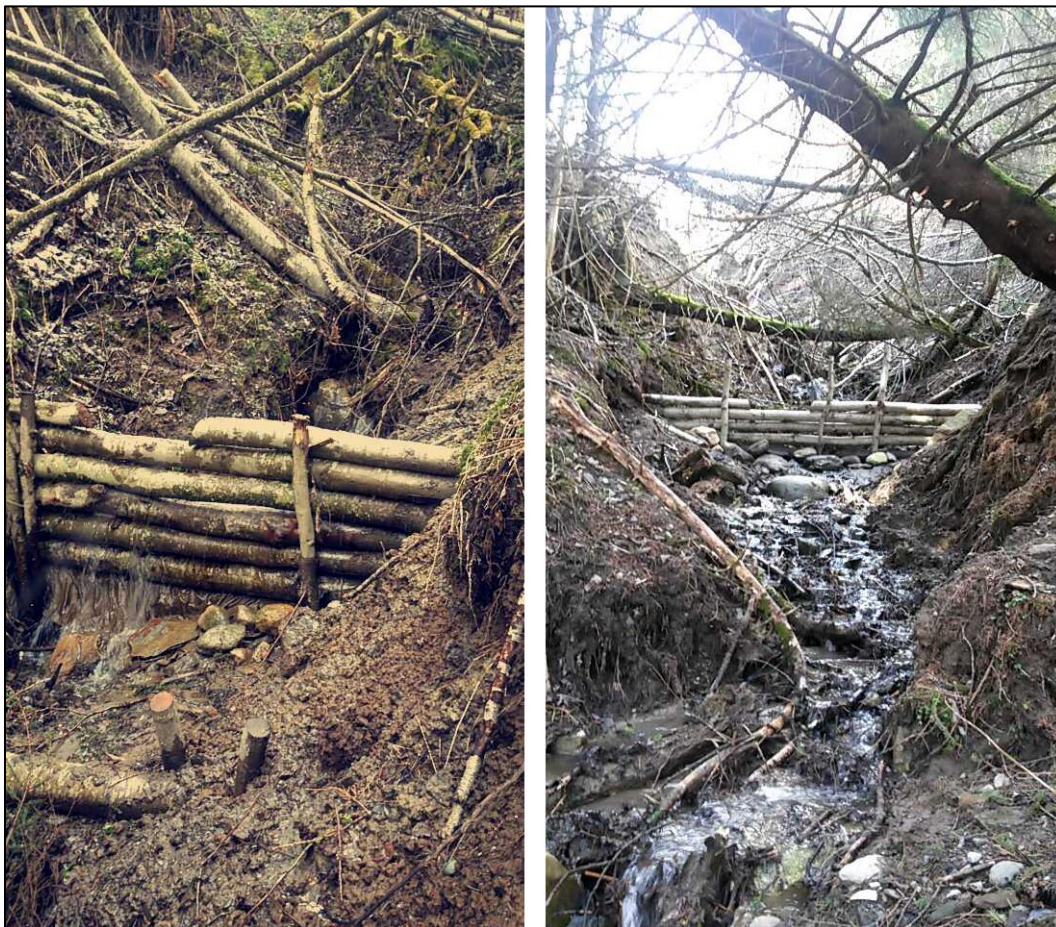
Figur 88: Vannføring ved stokkdam 2 (venstre) og stokkdam 4 (høyre), våren 2015 (Økland, 23.04.2015)

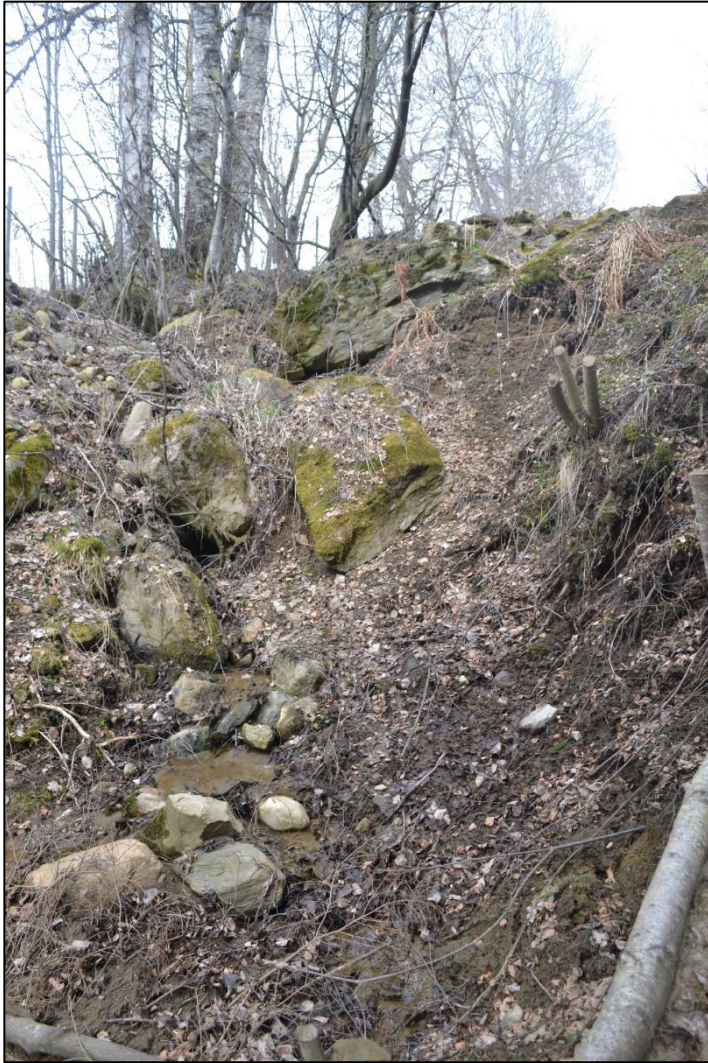
Figur 90: Ravinens knekkpunkt, deler av stokkdam 1 kan skimtes til høyre i bildet (Økland, 03.05.2016)

Plasseringen til stokkdam 1 har nok sammenheng med det faktum at det var behov for å plassere den første stokkdammen tidlig i ravinen, ikke minst at det var tilgjengelig plass her. Dette henger blant annet sammen med det bratte knekkpunktet over ravinen, som fordrer høye erosjonsrater dersom vannføringen og overflateavrenningsratene er særlig høye. En av grunnene til at stokkdam 1 er en kvistdam (figur 82), er nok nettopp denne sannsynligheten for at sedimenter blir erodert fra og transportert fra lenger opp i systemet, eller i og fra selve ravinens knekkpunkt (figur 90). I tillegg ville det vært vanskelig å plassere den lenger ned, av de samme grunnene som gjør at stokkdam 2 ble plassert der den ble, nemlig en rekke store steiner og materialer i ravinen. Det er så klart mulig å flytte på dette, og det er sannsynlig at det også ble ryddet en del der stokkdammene ble konstruert.

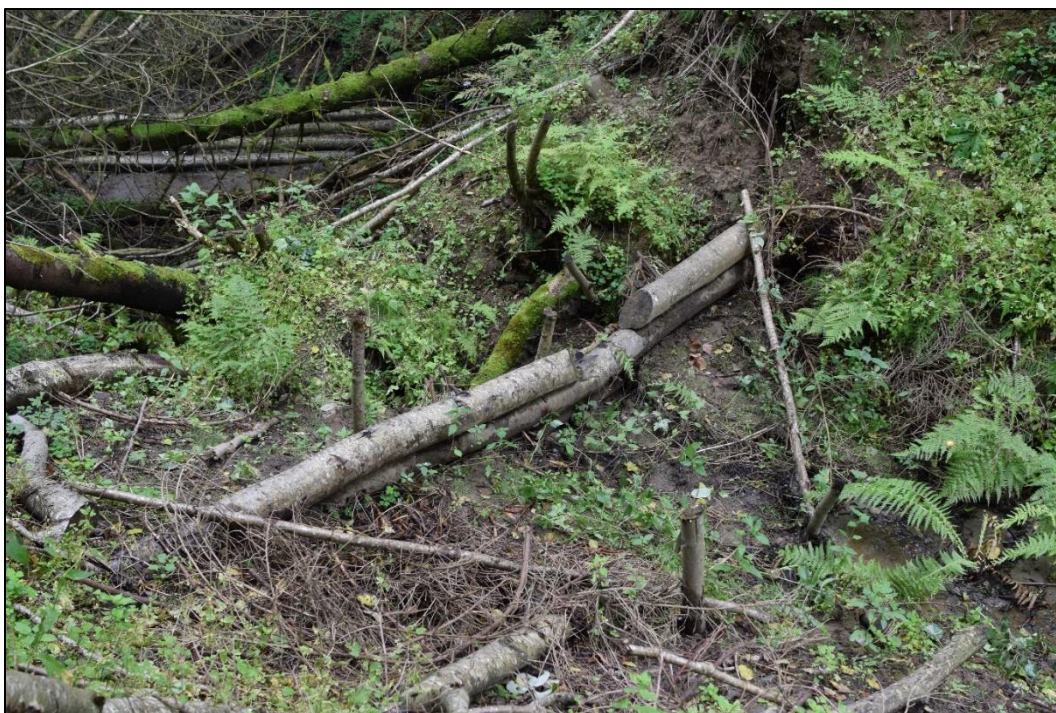
Figur 91: Stokkdam 3 (Økland, 29.08.2016)

Stokkdam 3 (figur 91), som, i likhet med stokkdam 1 er en kvistdam, ble plassert ganske nærme stokkdam 2. Grunnen til dette, kan som nevnt være gradienten til ravinen. Det kan også være tilfeldig, eller, i likhet med det som kan være begrunnelsen for plasseringen til de andre stokkdammene: Tilgjengelig plass. Samtidig er sannsynligheten for at det eksisterer en gjennomtenkt plan for plasseringen av stokkdammene høy, da dette er veldig viktig når man skal teste ut nye tiltak i felt.

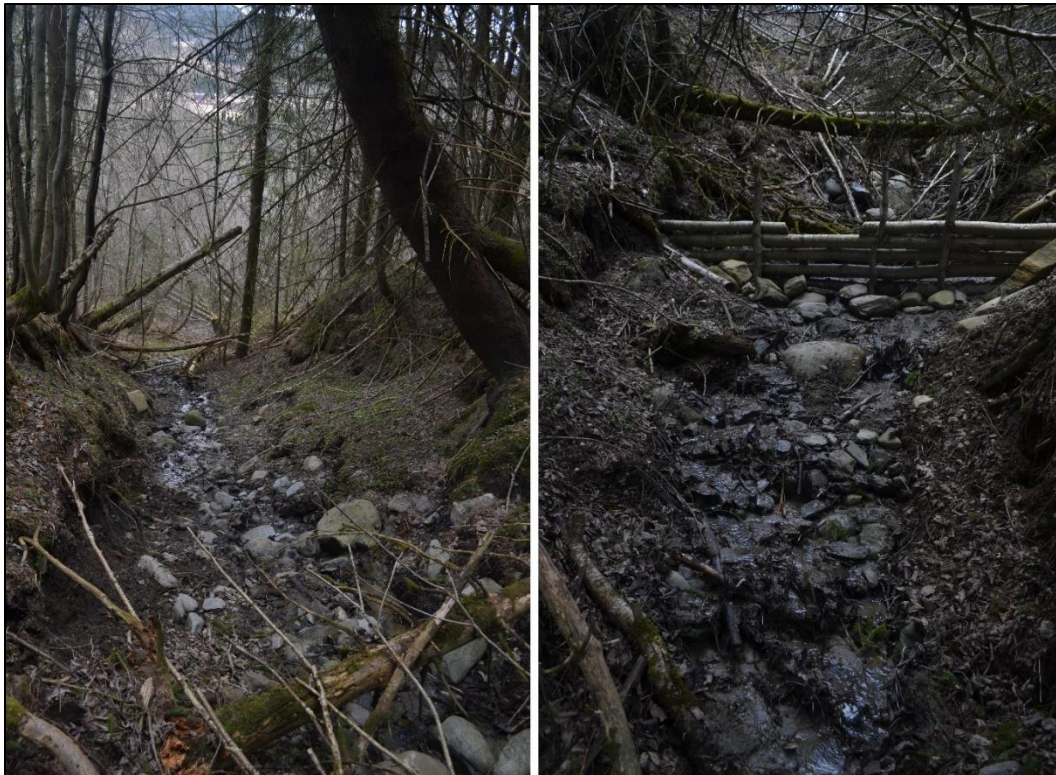
Figur 92: Stokkdam 4 (høyre) og forholdene nedstrøms stokkdam 4 (venstre) (Økland, 03.05.2016)

Den siste stokkdammen, stokkdam 4, befinner seg på mange måter i et skille i ravinen, der skråningssidene begynner å bli mye lavere, og bredden på ravinens bunn utvider seg (figur 92). Det ligger også en gammel gran på tvers av ravinen mellom stokkdam 3 og 4, i tillegg til flere små trær og greiner (figur 73). Forholdene i ravinen peker mot det faktum at en del av dette har havnet der naturlig, noe som har blitt diskutert tidligere. Det kan også være tilfellet at en del av kvistene og trærne som ligger her, stammer fra forarbeidet med stokkdammene, da disse består av trær fra ravinen. Det ble nok ryddet en del trær utover det som skulle brukes, også i sammenheng med stabilitetsutfordringer i ravinen. Derfor er det vanskelig å si noe om plasseringen til stokkdam 4 (og 3) har en direkte sammenheng med denne store ansamlingen med kvist og trær, eller om plasseringen først og fremst styres av gradienten til ravinen og andre forhold.

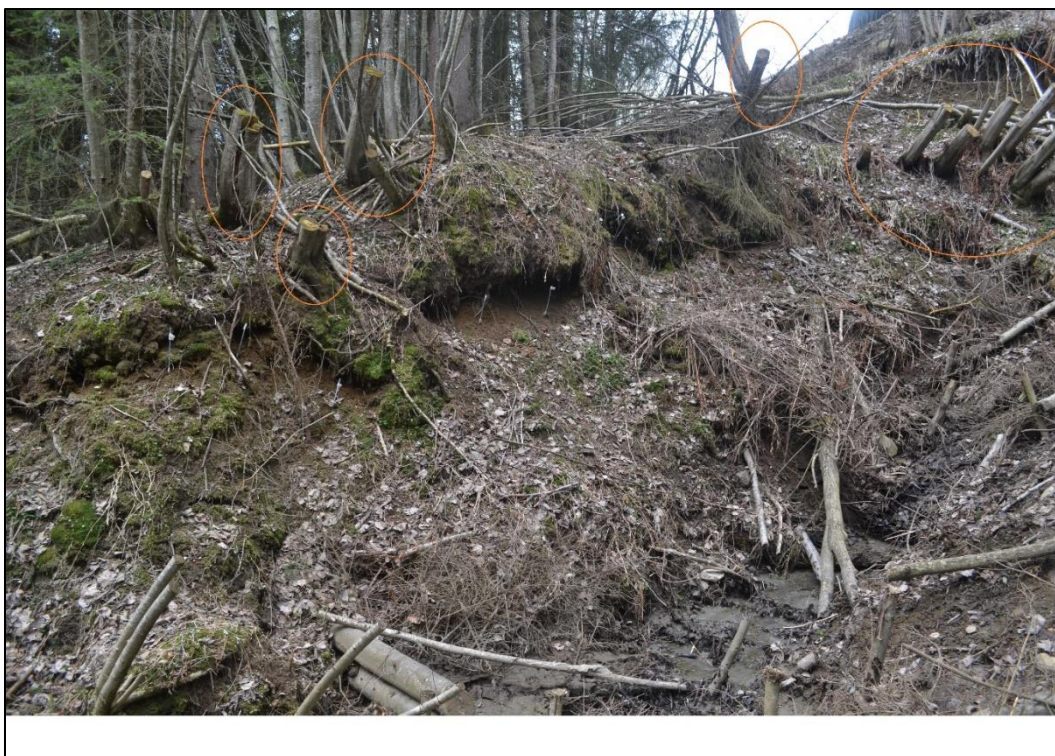
Figur 93: Opphavet til stokkene i stokkdammene (Økland, 03.05.2016)

Figur 93 (og 77) viser hvor noen av stökkene sannsynligvis ble hentet. Her ser vi hvordan alle stökkene har det til felles at de ble hogget fra kanten i skråningen, der skråningen starter, eller helt øverst i skråningen. Bakgrunnen for dette valget, var nok å øke stabiliteten til skråningen. Påvirkningen trær har på stabiliteten og erosjonsaktiviteten i en skråning har blitt diskutert under kapittel 8.1.3.

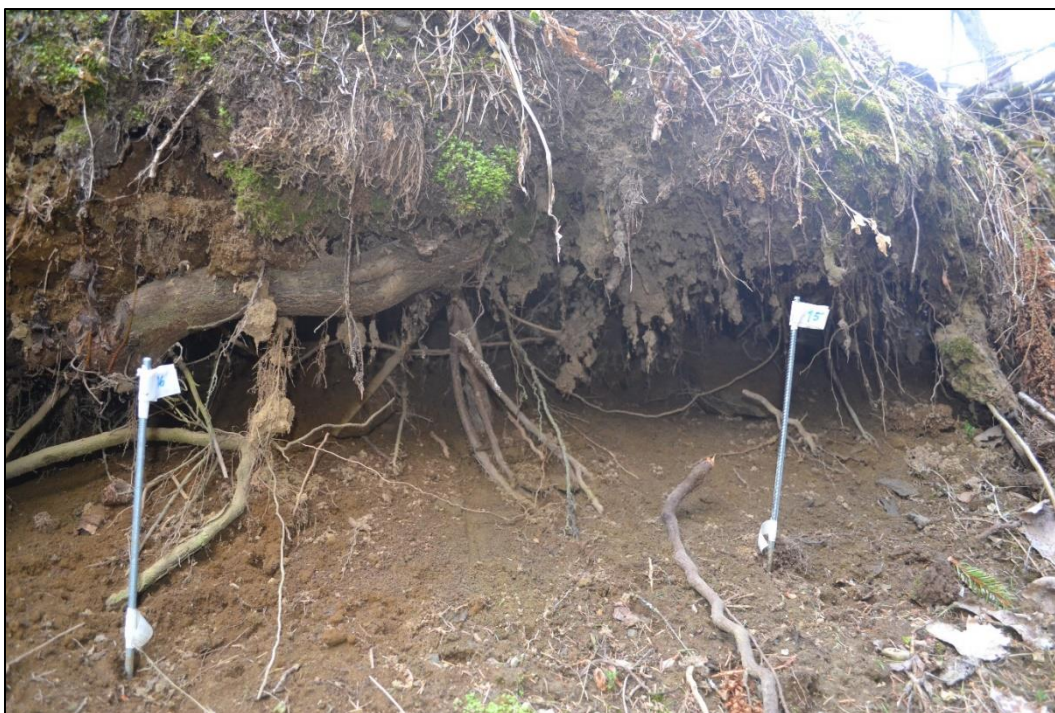
Figur 94: Eksempel på underkutting, venstre skråningsside (Økland, 03.05.2016)

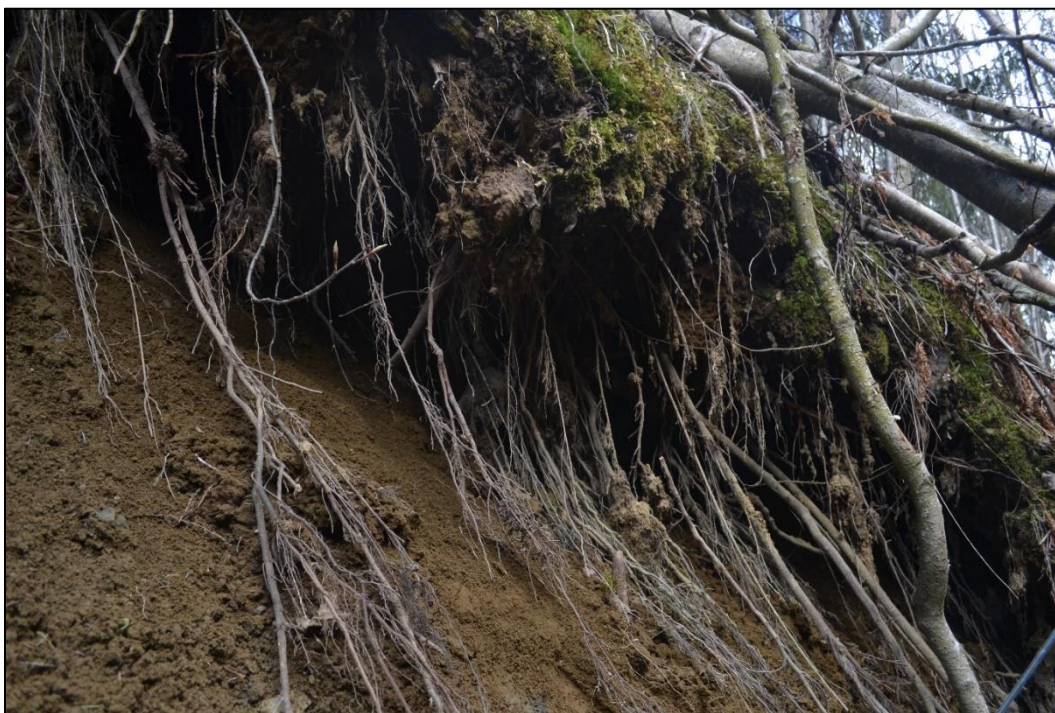
Figur 95: Underkutting og porøse løsmasser, høyre skråningsside (Økland, 03.05.2016)

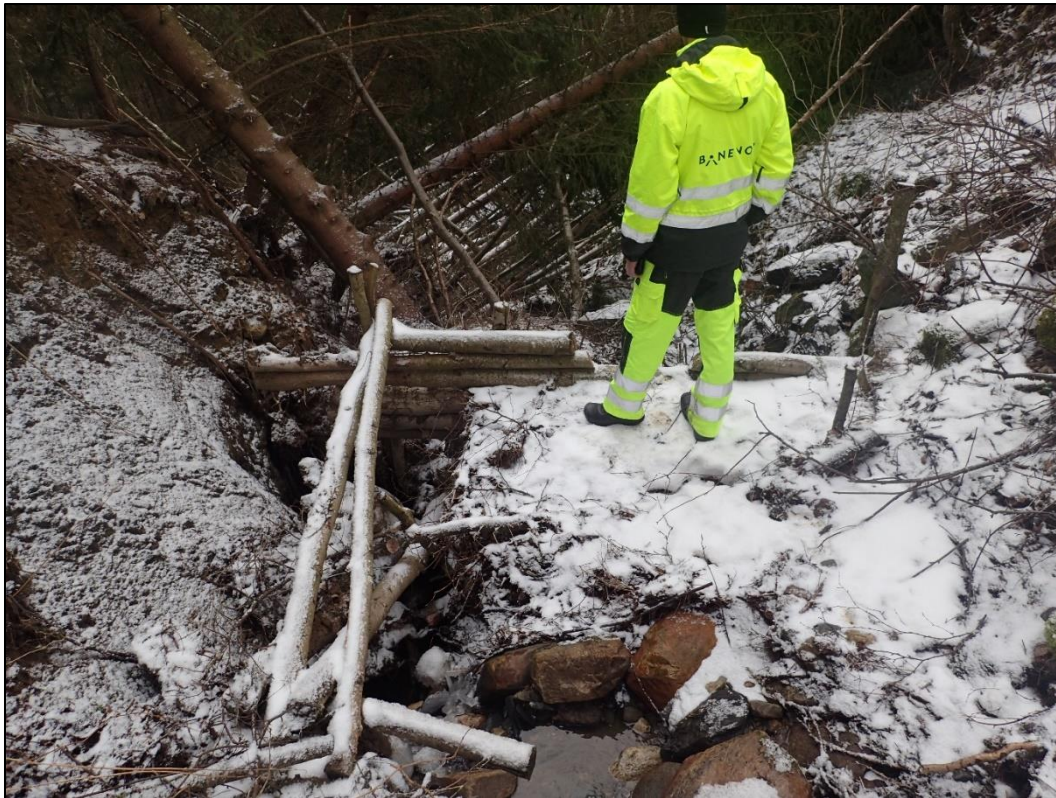
Figur 96: Kraftig erosjon og sedimentasjon, ved stokkdam 1 (Günther, 31.03.2017)

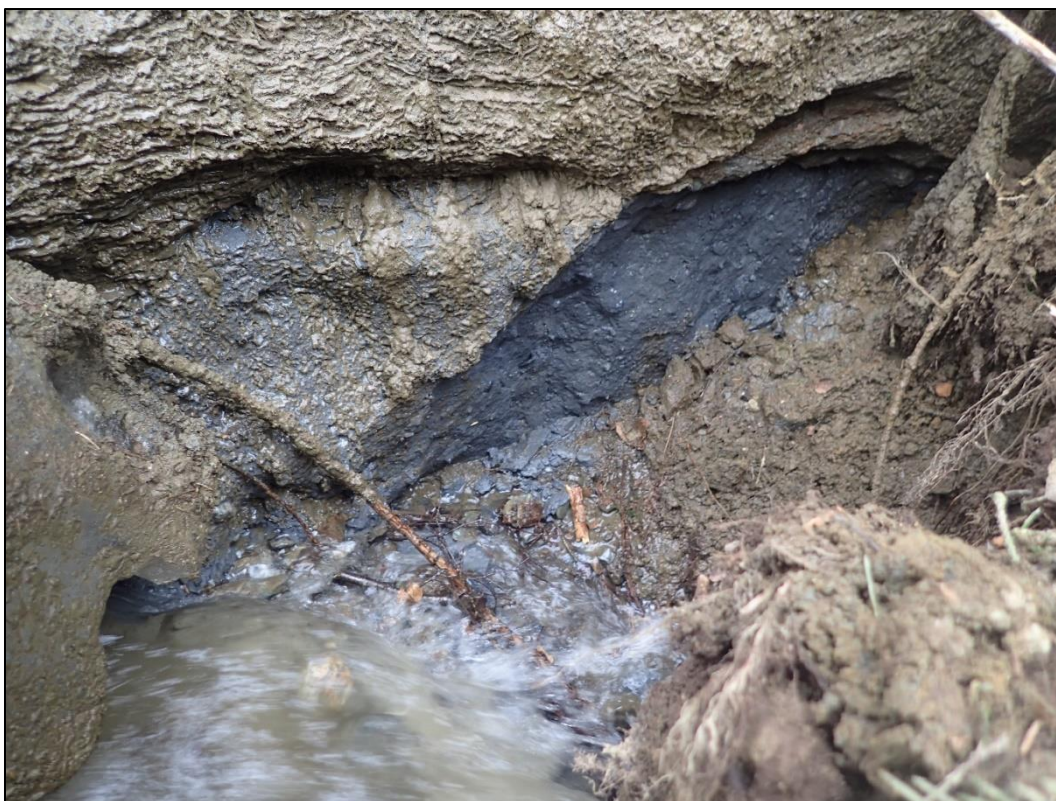
Figur 97: Lomme med silt (Günther, 04.04.2017)

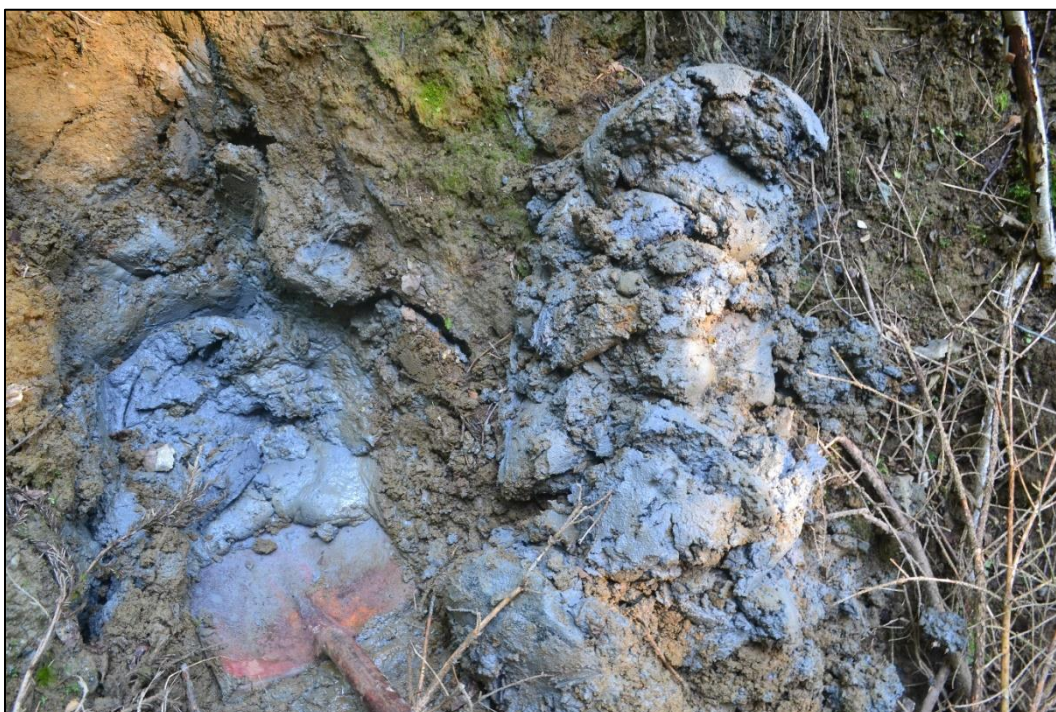
Figur 98: Graveprøve, høyre skråningsside. Høy andel silt. (Økland, 11.09.2015)

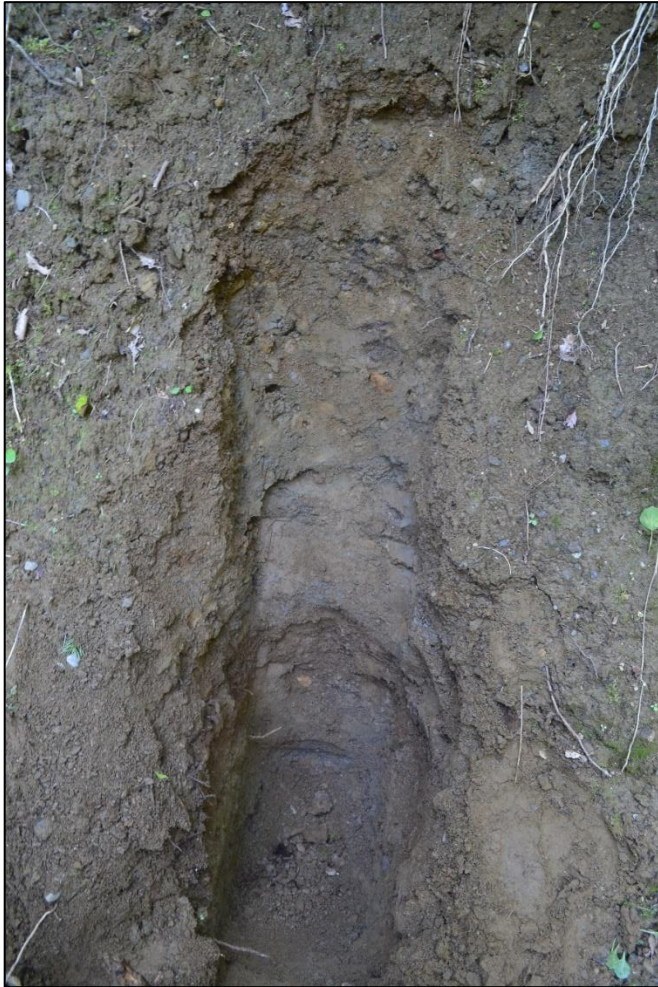
Figur 99: Løsmasseprofil, gravd ut omtrent tvers over ravinen for bilde 98 (Økland, 11.09.2015)

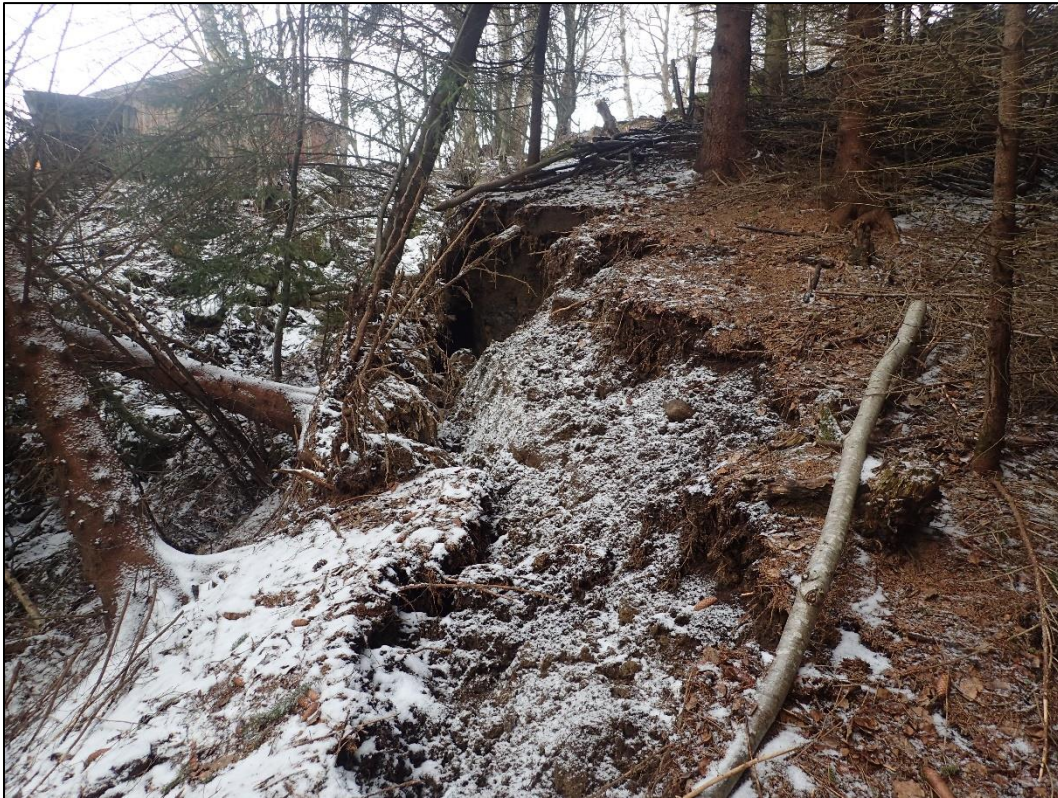
Figur 100: Utglidning, Engan (høyre skråningsside, mellom stokkdam 1 og 2). (Günther, 31.03.2017)

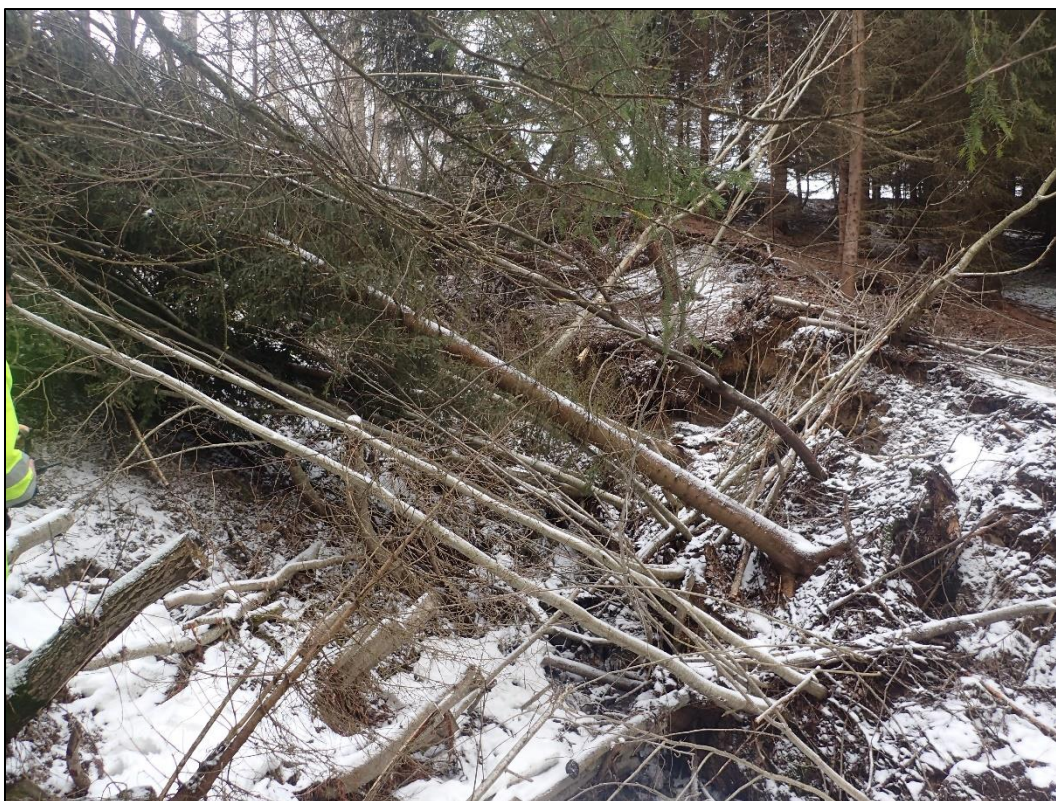
Figur 101: De kollapsede massene var i flere tilfeller bundet sammen av trær, som veltet over ravinen. Bak trærne i forgrunnen ser vi et ustabil parti, stokkdam 2 kan skimtes nederst i bildet (Günther, 31.03.2017)

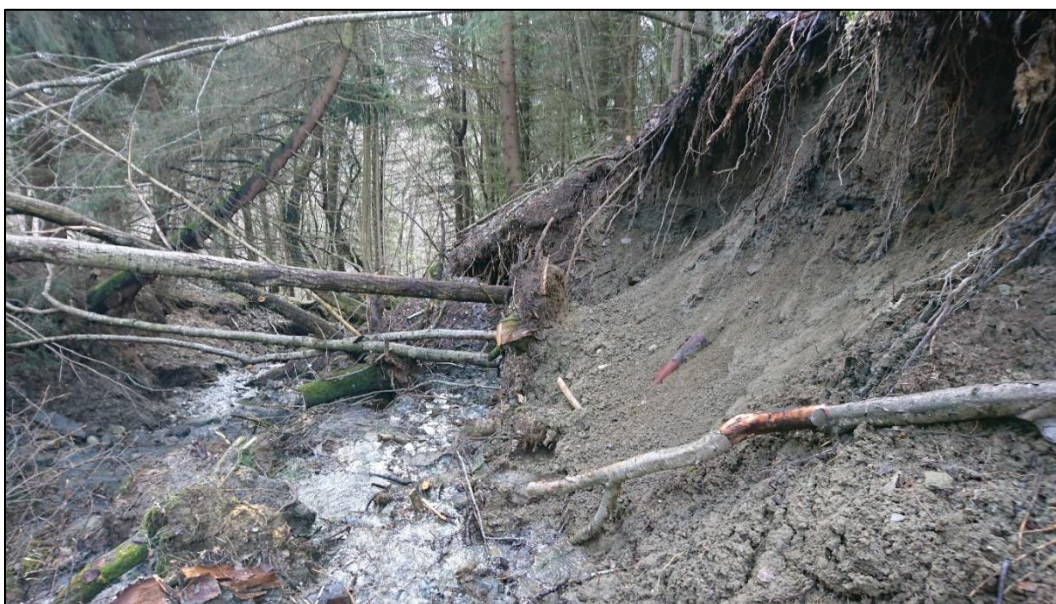
Figur 102: Kraftig erosjon og utglidning, nedstrøms stokkdam 4 (Günther, 10.04.2017)

Åsrike områder med bratte skråninger er typiske for initieringen av raviner og Soknedalen er jo et eksempel på nettopp dette (figur 1). Vi visste, per 1995 (Radoane, et al.), lite om hvilke geomorfologiske prosesser som virker i en ravine, ikke minst hvor raskt disse prosessene virker. Basert på teorier fra Piest et al (1975), Bradford og Piest (1980) og Roloff et al (1981), via Radoane (1995), er det i hovedsak massebevegelse og rilleerosjon som fremmer den videre utviklingen av en ravine. I Engan så vi ingen tegn på rilleerosjon når vi var i felt, verken på våren (april 2015, mai 2016), sommeren (juni, juli og august 2016) eller høsten (september og oktober 2015). Det bør nevnes at vi ikke så etter tegn på rilleerosjon aktivt. Det vi imidlertid vet, er at det foregår erosjon og massebevegelse der. Det siste tydelige tegnet på massebevegelse fikk vi i slutten av mars i år (2017), da store mengder med masser gled ut og kollapset i ravinen (figur 100-102).

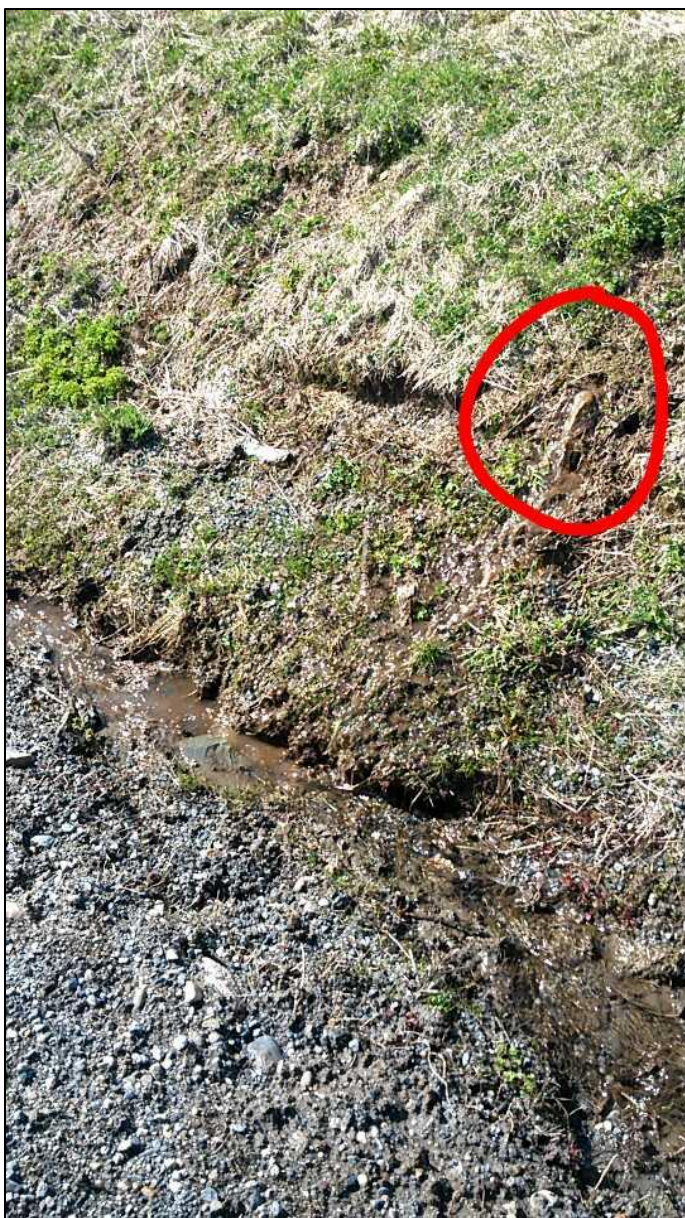
Figur 103: Piping (?), ved et jorde på oversiden av Engan (Økland, 23.04.2015)

Utsagnet fra Inge Engan tegner et bilde om at det var piping-prosesser som bidro til å starte denne utviklingen. Piping er, som det står skrevet i kapittel 5.1.5, en prosess som finner sted når jorda ikke er mettet på vann, og den hydrauliske gradienter er så høy at vannet kan infiltrere ned i jorda, rive løs partikler, og forstørre makroporene i løsmassene (Bryan, 1999). En hypotese er altså at disse hulene oppstod som følge av ulike underoverflate-prosesser, som piping (figur 103), før de kollapset og overflateavrenning og erosjonsprosesser på overflaten begynte å dominere. Dersom de store steinene som i dag ligger der ravinen starter, mellom knekkpunktet og jordet på oversiden (figur 86), lå der for hundre år siden også, kan det være at vannet rant ned mellom disse steinene, og på den måten begynte å grave ut løsmasser under overflaten.

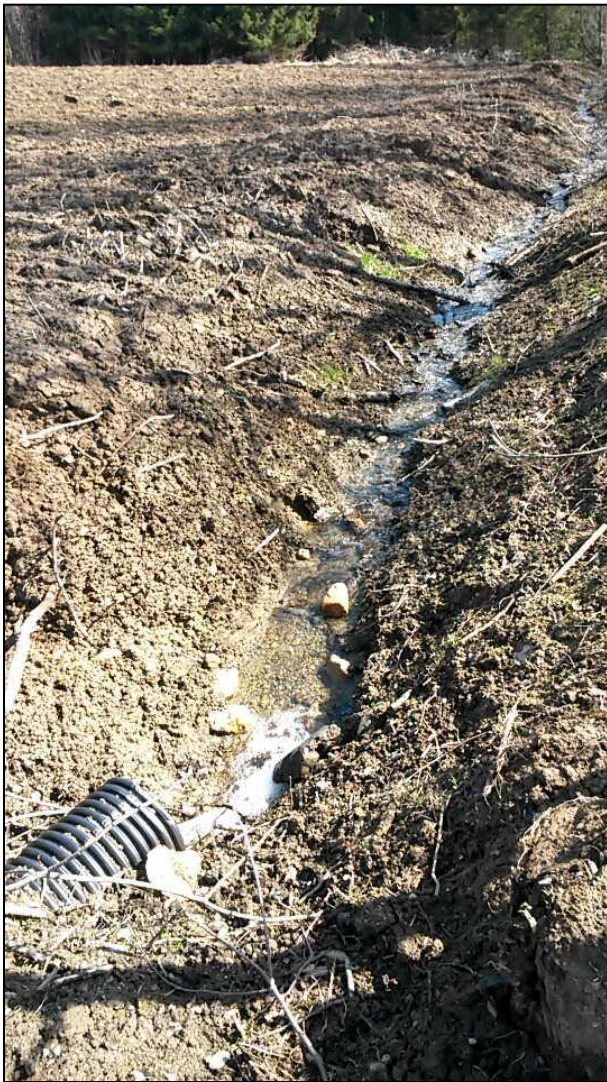
Figur 104: Utløp stikkrenne, og grøfta som går langsmed jordet ovenfor ravinen (Økland, 23.04.2015)

Denne vannføringen henger unektelig sammen med vannføringen i grøften på oversiden av ravinen. Hvorvidt overflateavrenningen i grøfta forsvinner ned blant steinene før den igjen dukker opp i begynnelsen av ravinen, eller vannet delvis finner en vei på overflaten, og delvis under overflaten, er for øvrig usikkert. Vi kan uansett argumentere for at stikkrennen, og den påfølgende konsentrasjonen av overflateavrenning på overflaten, gjør at den flyktige bekken i bunnen av ravinen blir opprettholdt.

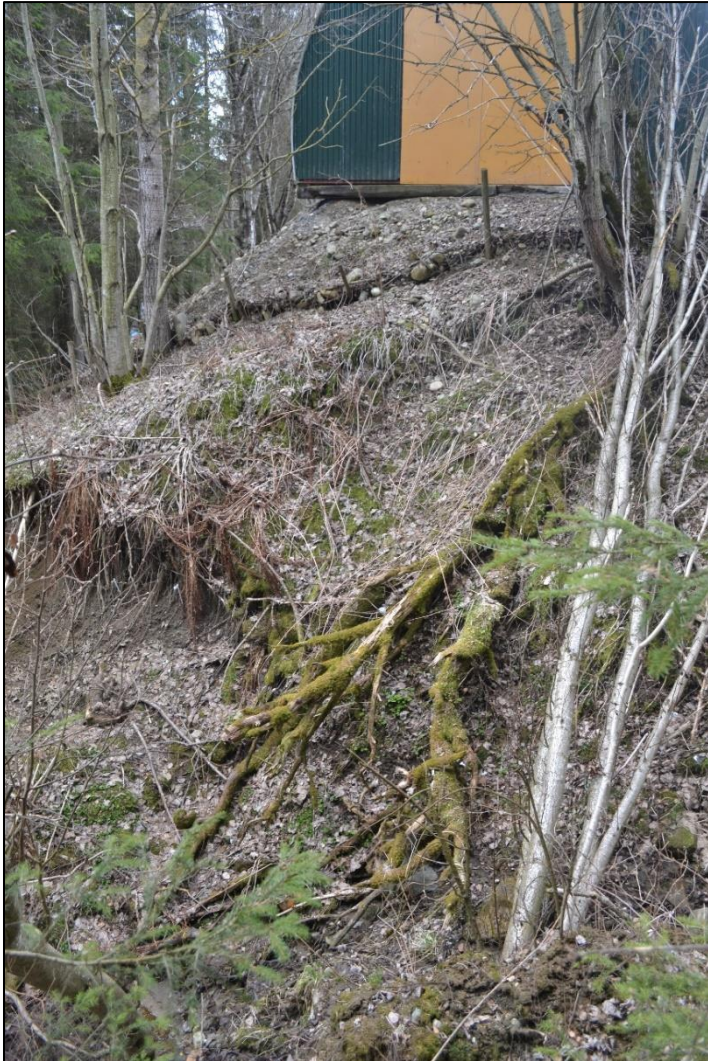
Figur 105: Tegn på massetap ved/under bygning på oversiden av skråningen, venstre side (Økland, 03.05.2016)

En mulighet er å planere skråningene, men et slikt arbeid vil være tidkrevende og sannsynligvis innebære fjerningen av flere trær. I tillegg er det en bygning som står helt i kant med skråningen på venstre side, der vi kan se at det har forsvunnet løsmasser (figur 104). Det vil altså være komplisert å planere skråningssidene, særlig dersom det gjøres ved å fjerne masser.

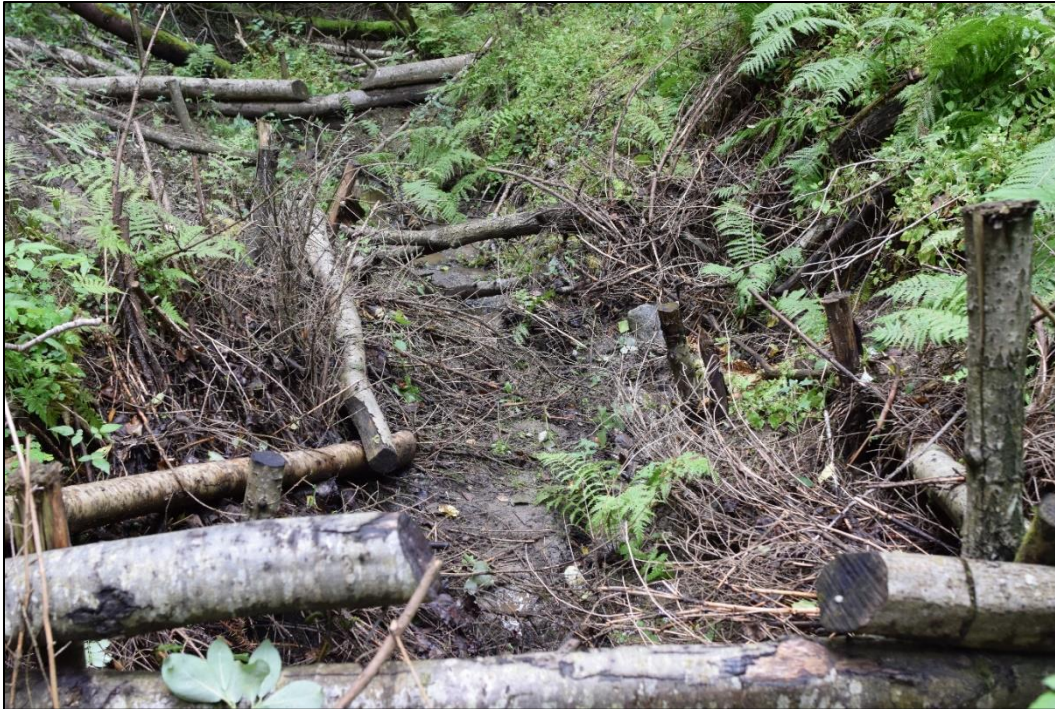
Figur 106: Kvister mellom stokkdam 2 og 3, som et ekstra tiltak for å hindre erosjon (Økland, 29.08.2016)

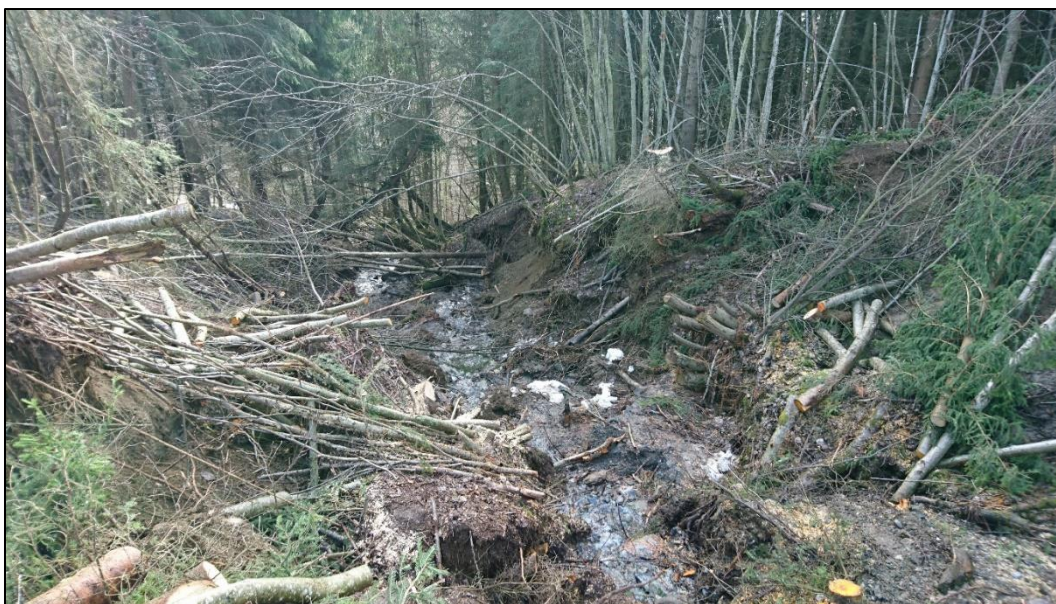
Figur 107: Rydding av trær i Engan (Günther, 10.04.2017)

Heterogenitet i plantedekket betyr også økt biodiversitet, noe som er utelukkende positivt. Det er imidlertid veldig viktig at man velger planter som hører hjemme i et område som Engan, da det ikke er ønskelig at dette tiltaket påvirker økosystemet på en negativ måte. Det er allerede områder i skråningssidene som er dekket med planter, særlig i venstre skråningsside, og nede i bekkeløpet (se figur). Dersom det er deler av skråningene som er for bratte til at vegetasjon kan få fotfeste, kan man vurdere å legge kvist her. Alternativt kan man legge et relativt finmasket nett over skråningssidene etter at man har plantet der, for å beskytte mot erosjon når plantene skal slå rot. Når det gjelder trærne som vokser langs skråningssidene, har arbeidet med å fjerne disse for å øke stabiliteten, startet (figur 107).
