MEDDELELSER FRA  
**NORGES STATSBANER**

HEFTE NR. 2

INNHold: Overbygningen. — En jernbanes driftsøkonomi. — Lagerkartotek for distriktenes beholdninger. — Rensning og maling av jernbroer ved hjelp av apparater for trykkluft. — Beskadigelse av Strømsø svingbro. — Årsta-broen. — Rettelse.

## OVERBYGNINGEN

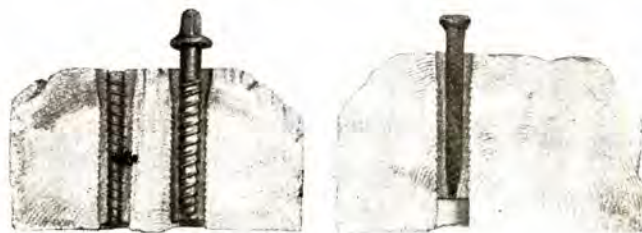
Fig. 25.

Av fig. 25 og 26 der viser snitt gjennom naglen og innsatt skrue og dogg, ser man den kompakte forbindelse mellom nagle og sville og mellom denne og skruen, respektive doggen.

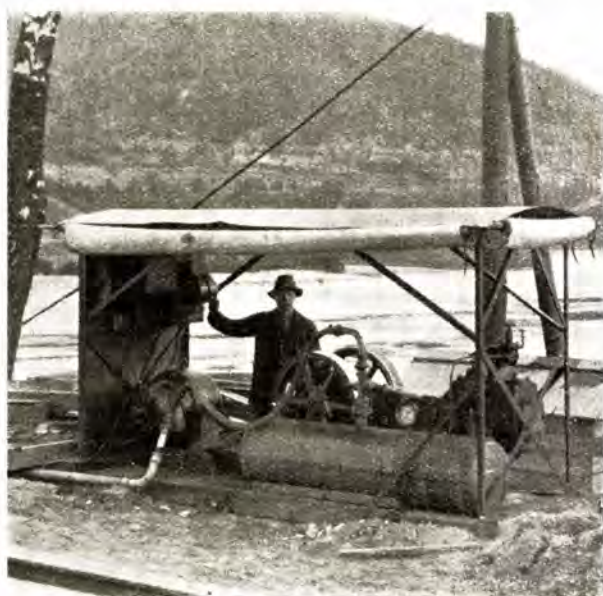
Fig. 1.

Anlegget (fig. 1) består av en 15 HK remdreven luftkompressor av Ingersolls fabrikat. Kompressoren har med en hastighet av 350 omdreininger pr. minutt et stempeldeplacemant av 2,6 m<sup>3</sup> fri luft pr. minutt. Arbeidstrykket er maksimalt 7 atm. Kompressorens stål-luftbeholder (18"×6"), dens vannavkjølende cylinder samt motoren

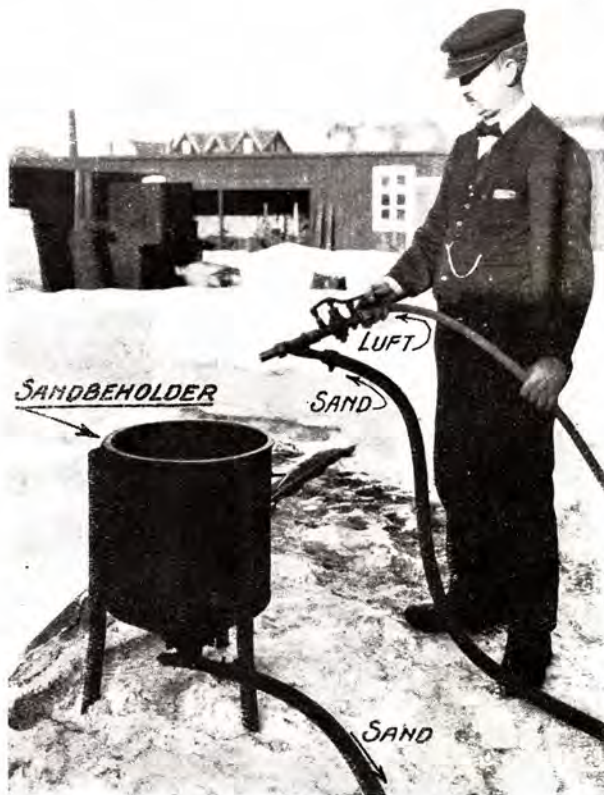
Fig. 2.

På fig. 2 sees sandbeholder og sandblåser. Luften fra hovedledningen suger sanden fra beholderen. Gjennom pistolens munnstykke der har en åpning av 15 mm diam., slynges sanden ut. Regulering av luften og dermed sandspruten skjer ved en kran på blåseren. Blåserens munnstykke slites sterkt av sanden, og er derfor innrettet så det lett kan veksles ut. Ledningen mellom beholder og blåser må være kortest mulig for ikke å svekke sugevirkningen for meget. Systemet tillater heller ikke at blåseren løftes høit. For i det hele å opnå en god virkning, bør lufttrykket i ledningen til hver av blåserne ikke være mindre enn  $1\frac{1}{2}$  å  $2\frac{1}{2}$  atm.

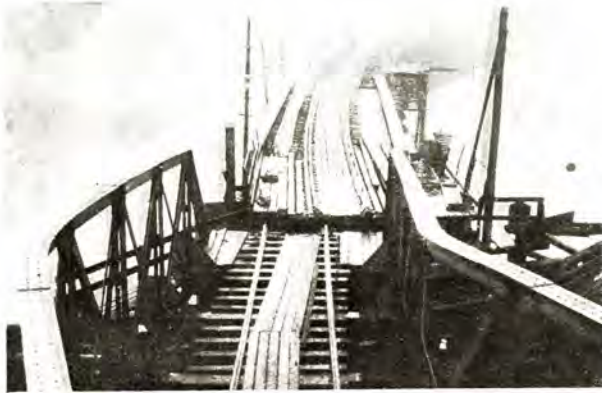
Fig. 2. Broen efter kollisjonen.

spennets nordre undergurt midt på et felt, mens styrbords anker som hadde kilt sig fast i klysset, traff en av vertikale og knekte den. Begge undergurter blev knekt hver på to punkter og samtlige vindkryss blev sprenget (fig. 1 og 2). Som det senere viste sig, var såvel svingmekanismen som den annen broarm helt uskadt, hvilket må tilskrives den omstendighet at broen var helt lukket, således at svingbroens endelagre med sine buffere kunde opta horisontaltrykket. Påstøtningen foregikk nemlig motsatt broens svingretning.

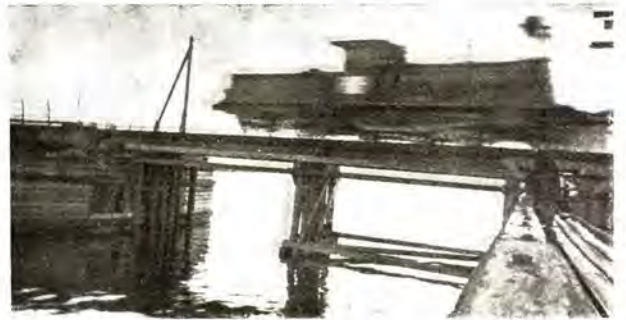
Fig. 3. Den provisoriske bro.

med det fallende tidevann som gjorde det vanskelig å løfte broen op fra sine oplagere. De fartøier, som ved uhellet var blitt sperret inne i indre havn, kunde nu slippe ut. Tirsdag morgen kl. 8 gikk man derpå igang med å bygge den provisoriske bro. Der blev nedrammet 3 peleåk som hvert bestod av 6 pelar å 16 m, tatt fra broanleggets oplag. Vandybden var 6 m og nedramningen i bunnen også ca. 6 m. Bunnen er fast, sand og fin grus. Til bjelkebroen blev innkjøpt 8 stk. H bjelker D. N. P. nr. 50 på 9 og 9½ m lengde. Dessuten anventes grovt mastetømmer til kappstokker og puter. Jernbjelkene blev lagt parvis under hver skinne med strekkbolter over flensene og indbyrdes avstivet med kryss av 4" boks (fig. 3). Ved toppen av peleåkene og like over lavvannstannen blev der anordnet horisontale vindforbandt av firkanttømmer boltet til pelene.

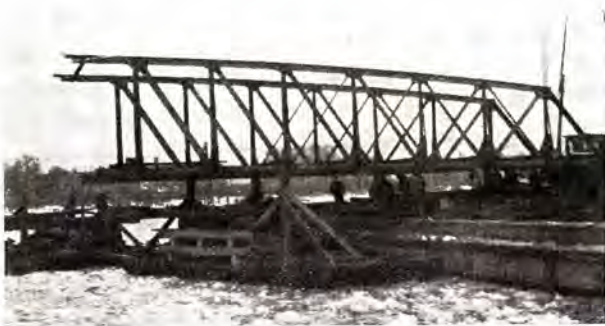
Fig. 4. Embarkering av det reparerte brospenn.

Innskiftningen av spennet som antokes å ville medføre ca. et døgn avbrytelse av togtrafikken, blev fastsatt til den forholdsvis stille tid like før nyttår. Embarkeringen av spennet på de to prammer foregikk på følgende måte: Spennet som var sammenbygget på kaien på et ca. 0,7 m høit plan av sviller, blev løftet op i fornøden høide ved hjelp av donkrafter, idet optømring fulgte efter. På tømmeret blev derpå lagt skinnegang ut til kaikanten og derfra ut på den første pram og 4 små 2-hjuls traller blev kilet op under tverrbærerne. Ved hjelp av en krabbekran blev spennet nu halt ut på den første pram som var plasert i samme vinkel som den broen danner med skibsløpet. Spennet blev i 3 knutepunkter oplagret på prammens optømring (fig. 4). Skinnegangen utenfor kaikanten blev nu fjernet og spennet kjørt videre utover med den ene ende hvilende på prammen og den annen på traller på kaien. Den annen pram førtes nu inn i mellomrummet mellom kaien og første pram. Hver av prammene var utstyrt med en elektrisk drevet 3" centrifugalpumpe for løftning av prammene ved å pumpe vannet ut av dem. Kort før jul begynte en streng kuldeperiode, så havnen blev dekket med is. Før broen kunde innskiftes måtte

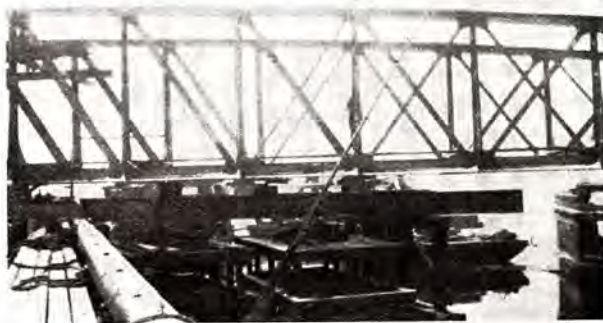
Fig. 5. Brospennet opkilet klar til sammenklinking.

Ved monteringen blev samtlige naglehuller i gurtene opboret på stedet efterat broen var nøie justert. Likeledes blev naglehullene i bæreveggens diagonaler samt i langbærerne over svingpilaren opprosjet. Dette borearbeide tok forholdsvis lang tid. Boringen og klinkingen begynte om formiddagen den 30. desember og var ferdig kl. 5,30 om morgenen den 31. desember. Efterat kilene mellom spennet og de underliggende bjelker var fjernet blev broen prøvebelastet og første morgentog kunde nu passere den ferdige svingbro. Boring og klinking blev utført ved hjelp av Erik Ruuds luftkompressorlegg montert på jernbanevogn og drevet med bensinmotor.

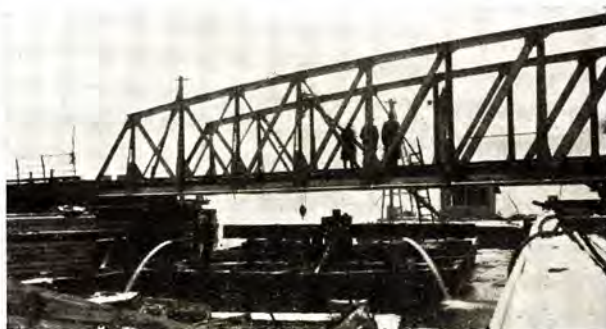
Fig. 6. Optrekking av pelen.

mulig å åpne for skibsfarten ved å fjerne peleåkene. Dette skjedde på følgende måte: På hver side av midttaket blev lagt en pram med optømring midtskibs; to jernbjelker blev lagt tversover prammene som nu blev pumpet full av vann. Bjelkene blev med kjettinger surret til først en, senere to og to peler, og prammene blev atter pumpet lens. Idet de da lettet sig på vannet tok de pelene med op (fig. 6). Efterat pelene således var løsnet blev de trukket helt op med flytekranen. I løpet av 1. og 2. januar blev midttaket og enkelte peler på sidene fjernet, således at skibsløpet var klart i næsten full bredde. Ved de to peleåk på sidene kunde forannevnte metode ikke anvendes, da der ikke var plass til to prammer. Man forsøkte først med direkte løft ved hjelp av den 7 tonn flytekran, men det gikk ikke. Man grep da til å benytte en av de store jernbjelker som hevstang, idet bjelkens ene ende lå an på det solide fenderverks kappstokk. En kraftig kjettingstropp rundt pelen blev surret om bjelken, hvorpå kranen løftet i bjelkens annen ende på en vektstangarm av ca. 8 m. På denne måte lyktes det å løse pelene, hvorpå de blev fjernet helt ved direkte løft av kranen. Dette arbeide utførtes om natten (til 4. og 5. januar), da man måtte ha broen utsvinget under arbeidet.

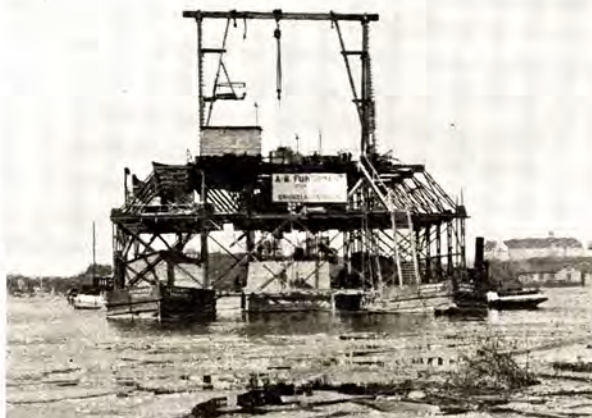
Ingeniør A. Pettersson ved Ärsta-broanlegget har vært så elskverdig å sende mig ovenfor gjengitte foto, optatt medio mars, av det flytende stillas med den på side 11 i hefte nr. 1 viste kessonng ophengt i samme, alt under buksering frem til den plass, hvor kessonngen skal senkes. Dennes dimensjoner fremgår av nedenstående riss, hvor de prikkede linjer over selve kessonngen angir påmuringens (støpningens) utseende. Kessonngen henger under transporten helt over vann (ca. 15 cm) og dens vekt er rundt 400 tonn. Til begge sider sees bukserbåtene.
