# MEDDELELSER FRA NORGES STATSBANER

## DEN TYSKE MALEVOGN FOR KONTROLL AV JERNBANENS OVERBYGNING

## TOGULYKKEN DEN 10. OKTOBER 1935 VED KM 87,83 PÅ RANDSFJORDBANEN

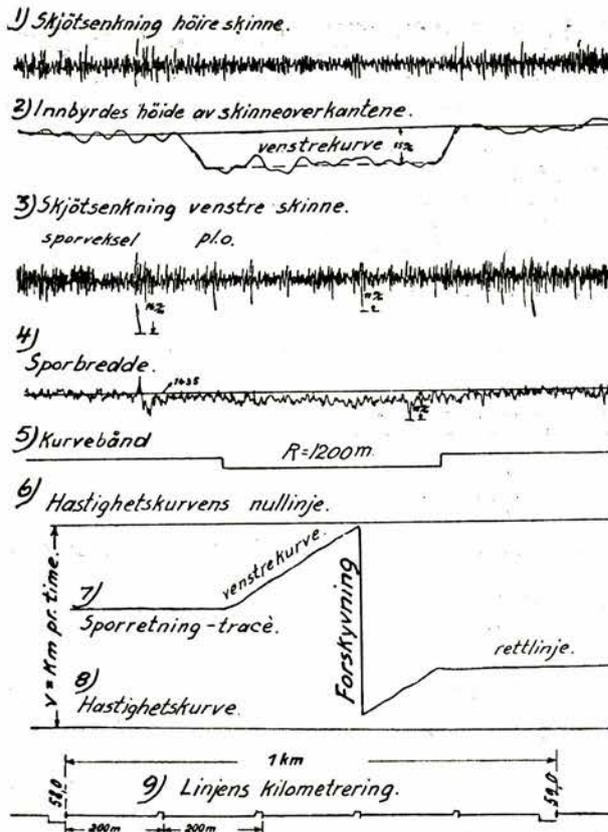
Fig. 2. Målinger som apparatene automatisk optegner 1)–4) og 7)–9)

1. Nedsenkning av skinneskjøtene og den elastiske nedbøining av skinnene særskilt for hver skinnestreng — se fig. 2 — 1. og 3. linje.
2. Den innbyrdes høideforskjell mellom begge skinn-overkanter — fig. 2 — 2. linje.
3. Sporbredden — fig. 2. — 4. linje.
4. Kjørehastigheten — fig. 2. — 6. og 8. linje.
5. Sporets horisontaltracé (rettlinjer og kurver) — fig. 2 — 7. linje.
6. Kilometerinndelingen av linjen — fig. 2 — 9. linje.

Linjens kurvebånd — fig. 2, linje 5 — inntegnes senere efter seksjonsboken. Under målingen noterer en iakttagert (observatør) på målestrimlene alle viktigere data for bedømmelse av måleresultatene, såsom: overbygningens konstruksjon og alder, siste justering av sporet, paserte spurveksler, broer, planoverganger, tunneler, stasjoner, kilometerpeler m. v.

takt og avmerker også 200 m avstander på målestrimlen med små opadrettede utslag, som vist på fig. 2.

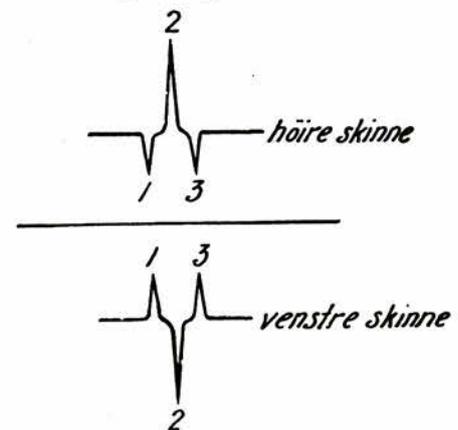
Fig. 4. Optegning av en skjõtsenkning

Vektstenger og Bowdenwire overfører midthjulenes loddrette bevegelser i forhold til jerndrageren til skriveapparatene. Bowdenwirens kjerne spennes med spiral-fjær. Ved kjøring over en skinneskjot oppstår en tegning som vist på fig. 4.

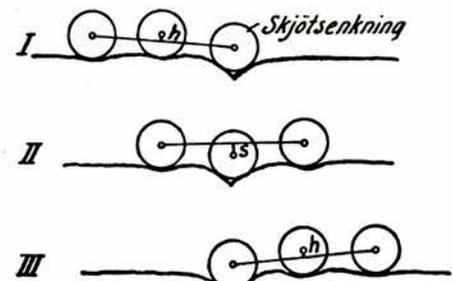
Fig. 5  
Stillings I-II og III gir utslag  
resp.: 1, 2 og 3 på Fig. 4.

Når det midtre hjul i boggien er over skjøten, som vist i fig. 5 II, så angir spissen 2, som optegnes på målestrimlen, størrelsen av skinneskjøtens nedsenkning. Er boggien første eller tredje hjul over den samme skjot som vist i fig. 5 I og III, så angir spissene 1 og 3 i fig. 4 på grunn av målegrunnlinjens skråstilling løftningen her. Utslagene 1 og 3 på fig. 4 viser ved den anvendte målestokk bare ca. 1/2 mm på målestrimlen, jfr. fig. 19. Målingen av skjøtsenkningen under midthjulet blir bare ubetydelig påvirket av de to andre hjuls trykk på skinnen i 1,8 m avstand fra skjøten, da aksellastene bevirker en elastisk deformering av sporet.

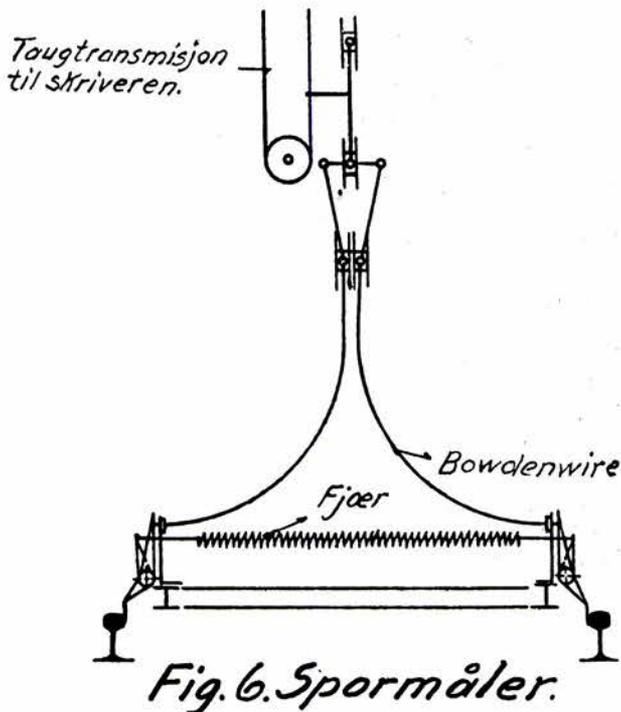
Fig. 6. Spormåler.

To slepelister, hver på 1,356 m lengde, tjener til måling av sporbredden. De er ophengt pendlende i to aksler på måleboggien og glir med et 12 cm langt midtparti 14 mm under skinnetopp (S.O.) langs innerkant av skinnehodet, hvortil de presses under fjærspenning. Også her overføres slepelistenes bevegelser til et apparat ved hjelp av fjærende Bowdenwire, hvorved bevegelsen samles til en resultant (se fig. 6), som ved tau-transmisjon over ruller overføres til skrivestiften.

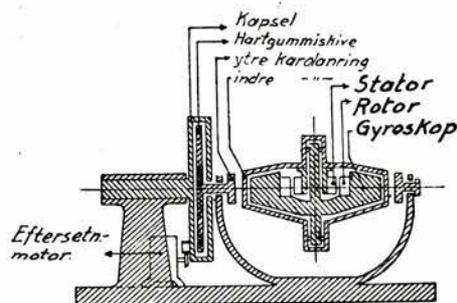
Fig. 7. Overhöidemaal.

Den innbyrdes høideforskjell mellom begge skinner i sporet bestemmes ved hjelp av et som pendel kardangaktig lagret gyroskop med loddrett omdreiningssaksel, fig. 7. Gyroskopet roterer med ca. 20 000 omdr. pr. min. og er utformet således at det danner rotoren i en elektromotor, som drives av den tidligere omtalte vekselstrøm på 110 V og 330 Hz. Ved den meget høie omdreiningshastighet skal best mulig opnåes at gyroskopaksen beholder sin loddrette retning ved enhver stilling av vognen.

Med den ytre kardangring (fig. 7) er forbundet en skive av hartgummi, som har et strømlerende stykke (fig. 8). Et kar som omgir hartgummiskiven og er fylt med syreblandet vann, har to ledende stykker som står symmetrisk i forhold til skivens ledestykke. En enfaset vekselstrøm med 330 Hz går fra skivens ledestykke gjennom væsken til de likeoverliggende ledestykker i karet. Ved hver vinkelforandring av gyroskopaksen i forhold til vognaksen forskyver karets ledestykke sig i forhold til hartgummiskiven, hvorved motstanden i væsken forandres og på grunn av formen av skivens ledestykke vil det gå en sterkere strøm til det ene ledestykke og en svakere til det annet på karet. (Prinsippet for Wheatstones bro.) Fra hver av disse ledestykker utgår to adskilte vekselstrømløp som er tilkoblet primærviklingen på en transformator (fig. 9).

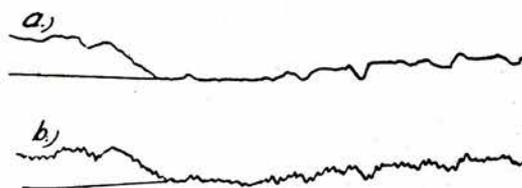
Fig. 10.

Innbyrdes höide av skinnene:  
 a) Ved avdempet elektrisk og  
 b) ved mekanisk overføring.

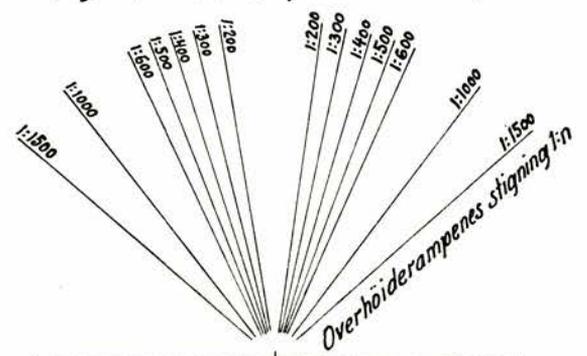
### Grunnlag for målestokken

Rampestigning 1:n i meter  
 Höidemålestokk 1:5, 1m = 20 cm  
 Lengdemålestokk: n meter =  $\frac{152 \cdot n}{1000}$  cm }  $\frac{1}{n} = \frac{20}{152 \cdot n / 1000}$

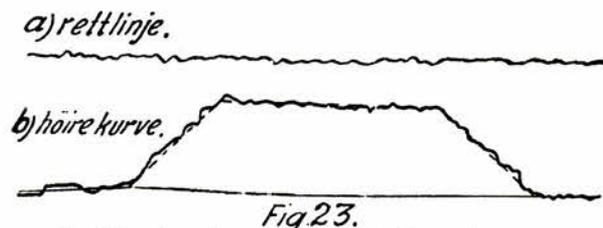
a) God innbyrdes skinnehöide i rettlinjen og  
b) jevn overhöide i kurven

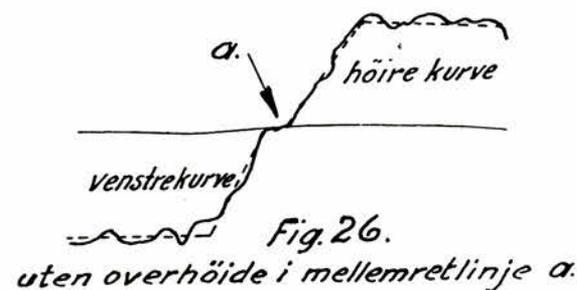
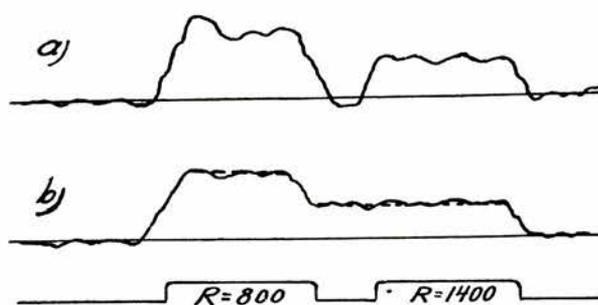
a) overhöiden ikke ført gjennom begge kurver,  
b) riktig gjennomgående overhöide.

Til fig. 28: Det er riktigere å innlegge overhöide-

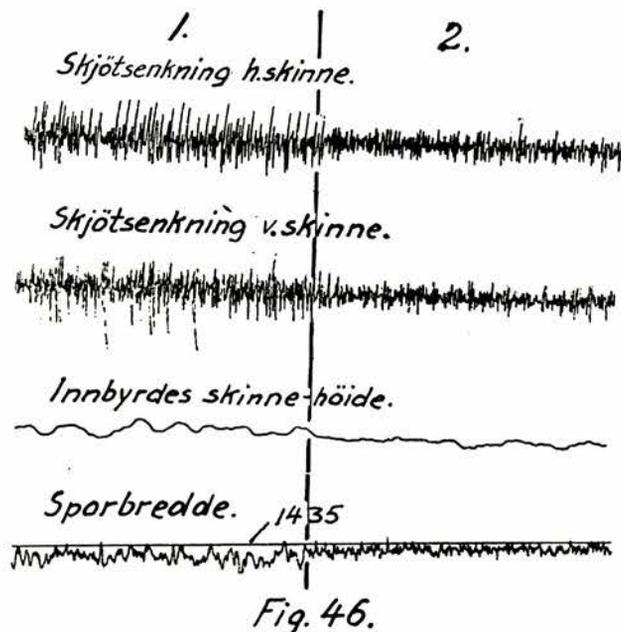
Fig. 46.

Fig. 46 viser diagrammer av 1) et spor som ikke har vært utbedret på tre år (1927—1930) og 2) etter at utbedring er blitt utført på samme strekning. Forskjellen er iøynefallende på diagrammene.

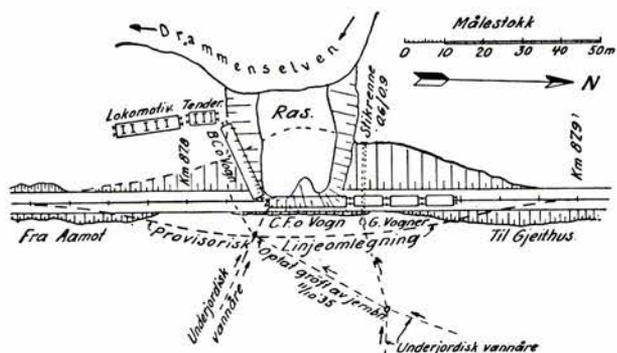
Fig. 1. Situasjon.

På fig. 1 (situasjon) sees materiellets stilling etter ulykken. Lokomotivet lå veltet helt over på siden i fyllingskråningen til venstre for linjen. (Se fig. 2)

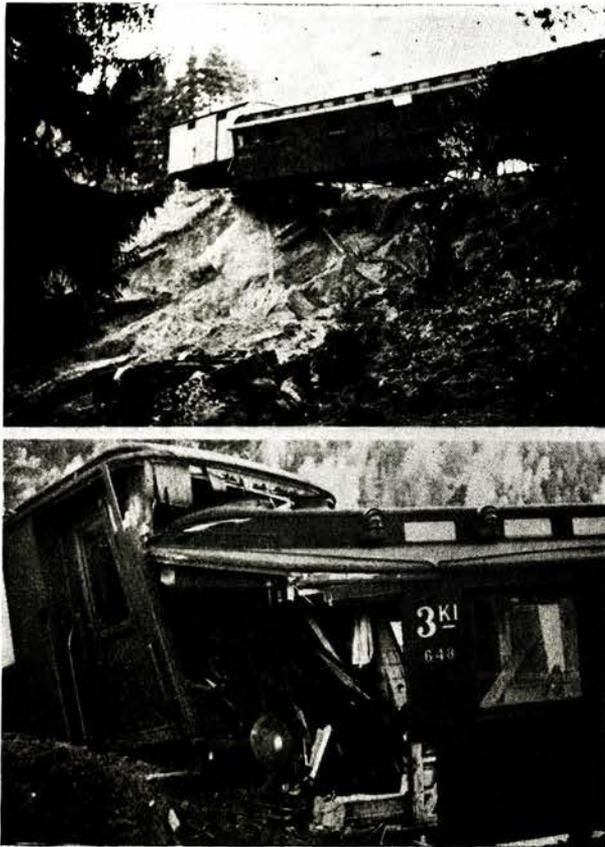
Fig. 3.

liggende i skråningen nedenfor linjen. Den annen boggivogn (CFo) stod over selve bruddstedet (fig. 3) banelegemet (fyllingen) var rast ut under vognen, men den hadde understøttelse i begge ender, med bakre ende noget forskjøvet utover. De tre siste vogner, godsvogner blev stående igjen på sporet nordfor bruddet.

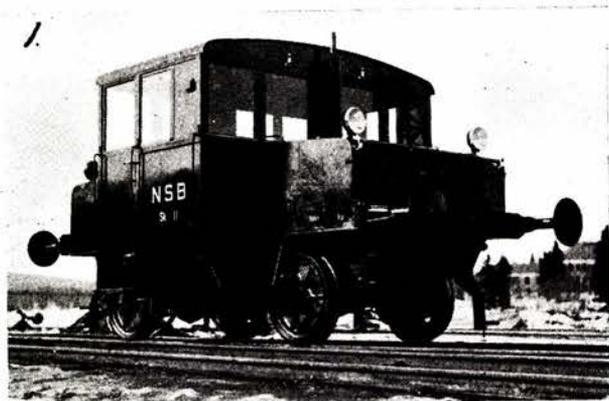
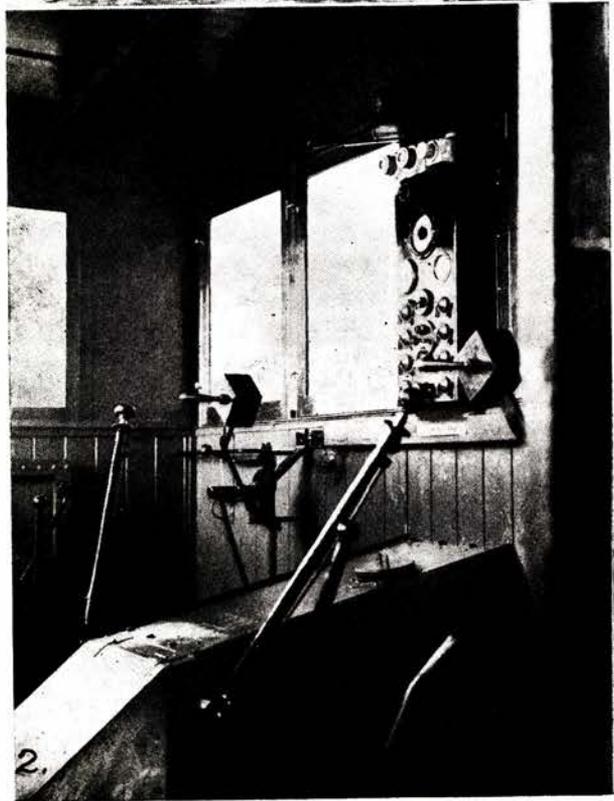
Statsbanenes nye skiftetraktor.

apparatutstyr med undtagelse av hovedkoblingspedalene sees på bildet.

Førerhytten har en bredde av 3 m for at føreren gjennom sideveggens skyvevinduer skal ha god utsikt forbi tilkoblede vogner. Gulvet er senket mest mulig for å lette inn- og utstigning. Traktorene har 12 volt elektrisk lys- og startutstyr med 2 gode lyskastere med bilux-anordning i begge ender. Brenselbeholdningen er ca. 100 liter. Kjølesystemet rummer ca. 100 liter vann. Førerhytten oppvarmes ved varmluft fra motorens kjøler. Bremsesystemet er bygget slik at luftbremse om ønskes siden lett kan anordnes.

Dieseltraktoren er dessuten utstyrt med Wittes automatiske koblingsanordning i begge ender slik at traktorføreren selv kan koble traktoren til og fra vognene ved å betjene en særskilt pedal.
