# NSB. teknikk

Teknisk informasjon fra Norges Statsbaner

- UDC 624.191 (481) s. 9
- Mathisen, Kjell og Morten Knudsmoen: Forbindelsestunnel øst-vest gjennom Oslo: Planlegging av de bygningstekniske arbeider**
- The planning of the construction work on the east-west railway tunnel through Oslo

# 11 års elektrisk drift på Bergensbanens høyfjellsstrekning

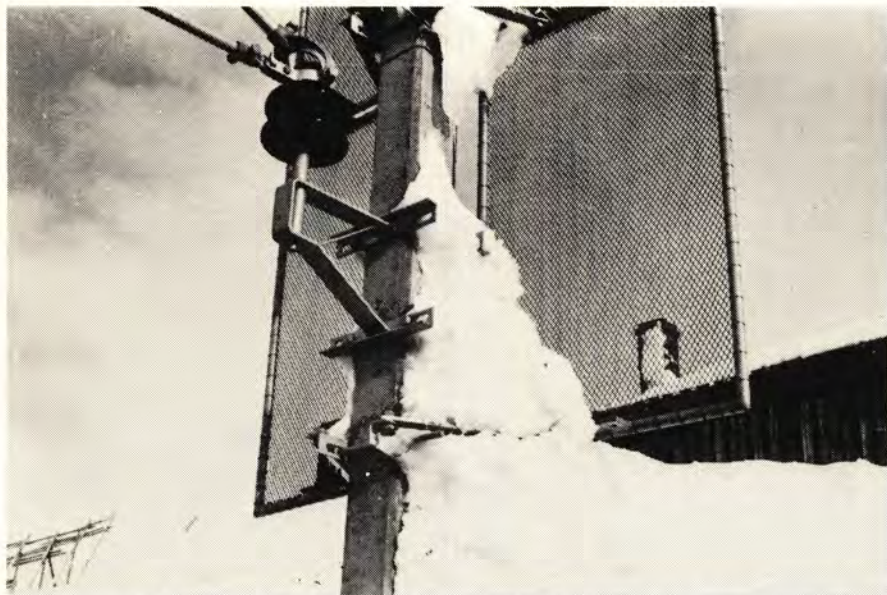
Fig. 4. Betongmaster som er påsatt skjerm for å hindre publikum i å komme i berøring med spenningsførende ledningsdeler. Isolatorene sitter ca. 6,0 m over bakken ved bar mark. (Mars 1968).

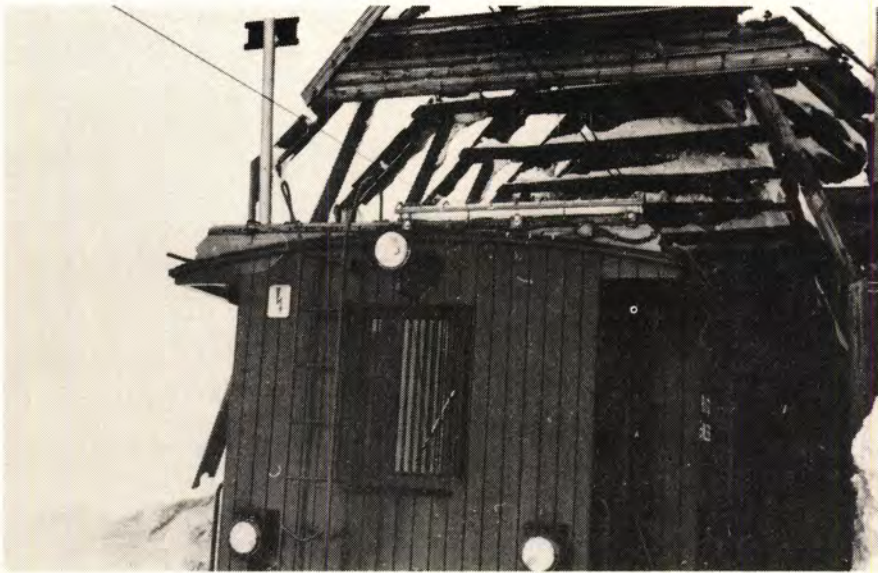
Fig. 5. Munningen av et snøoverbygg som tydelig tilkjenner at den har fått hårdhendt behandling av snøspruten fra den roterende snøplog.

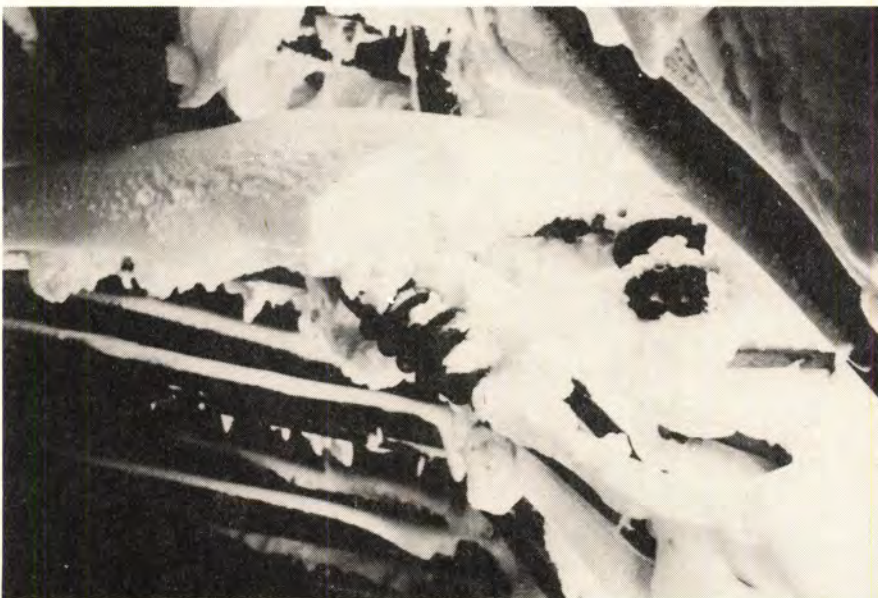
Fig. 6. En utligger kan såvidt anes inne i snøen inne i et snøoverbygg.

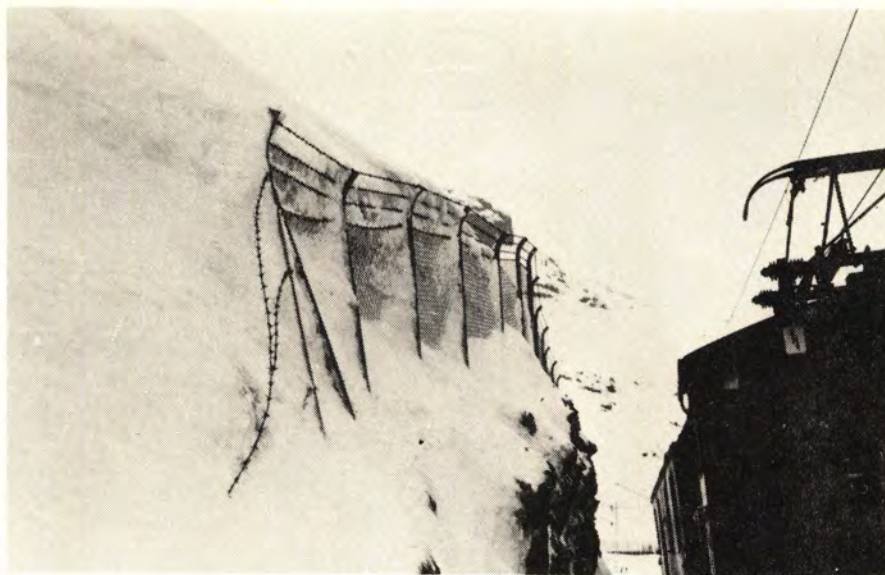
Fig. 7. Et 1,8 m høyt beskyttelsesgjerde «beskyttet av snø».

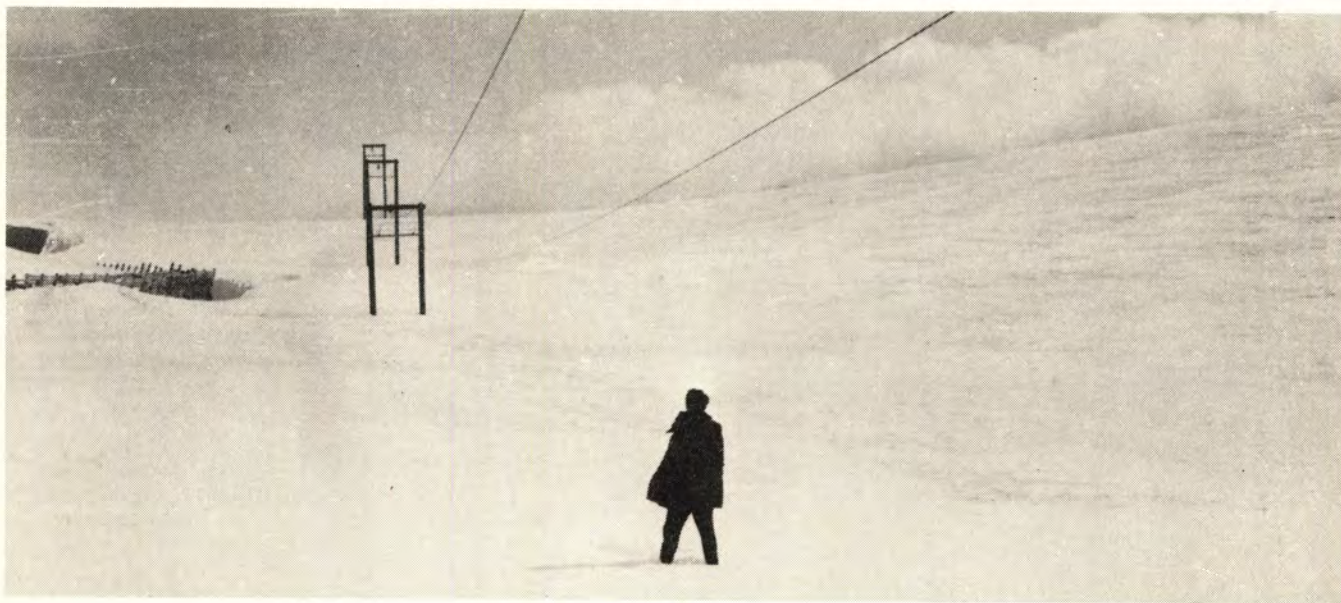
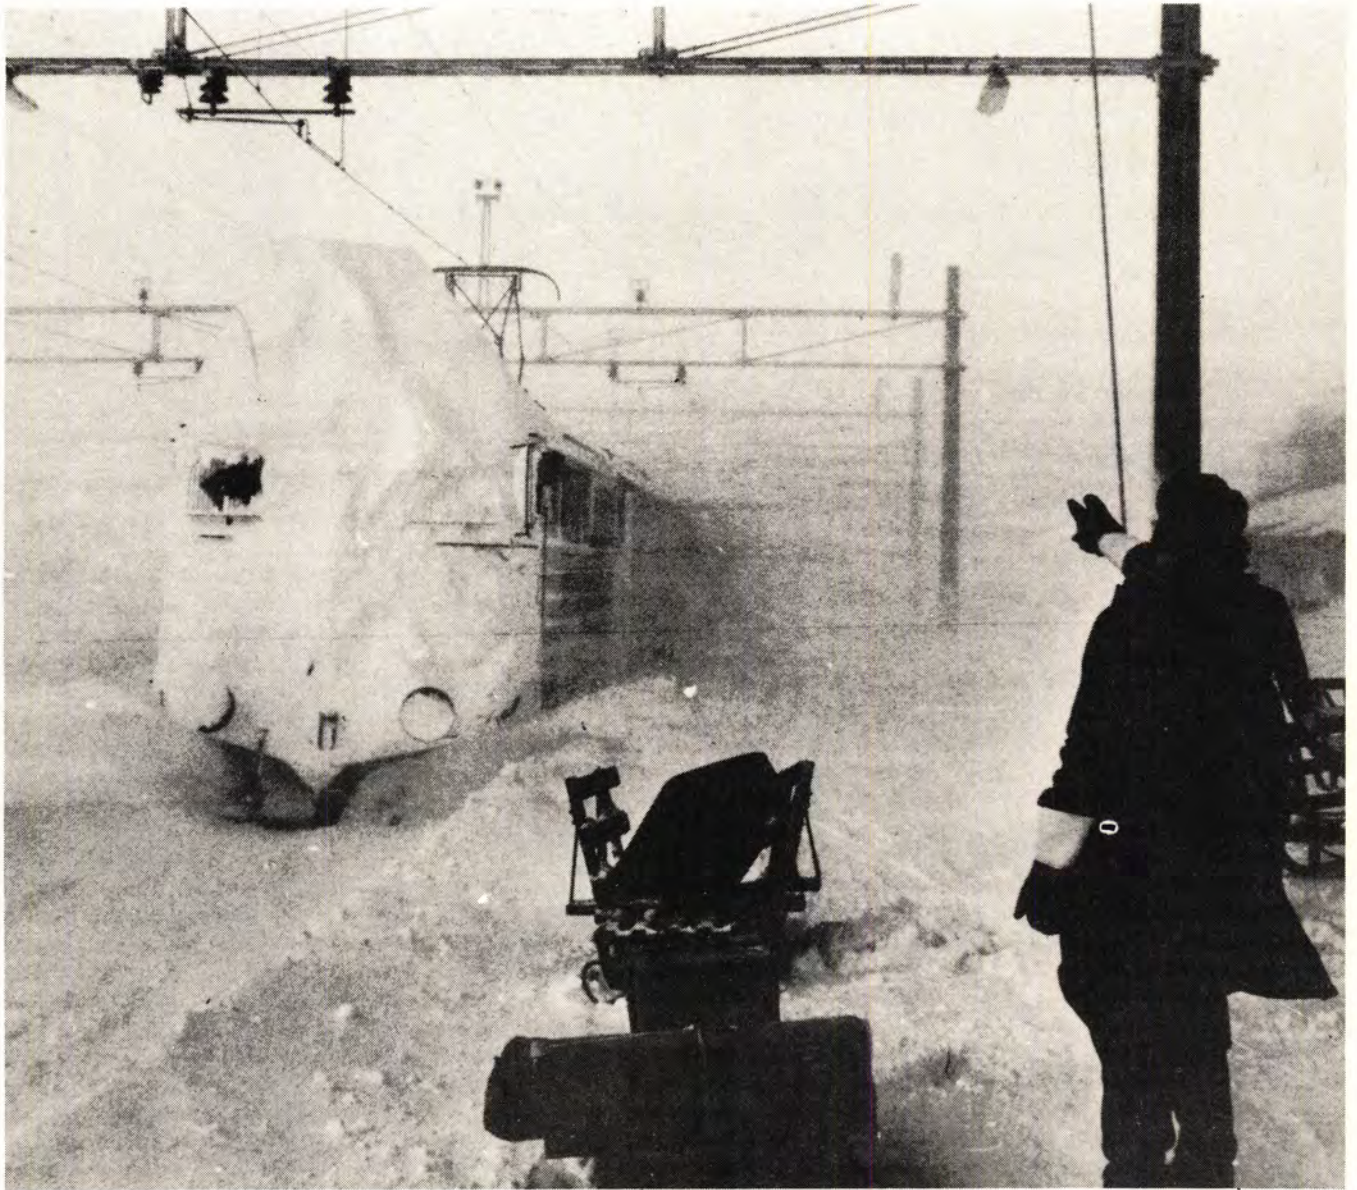
Fig. 8. Forsterkningsledningen hvor mer enn halve masten er under snøen.

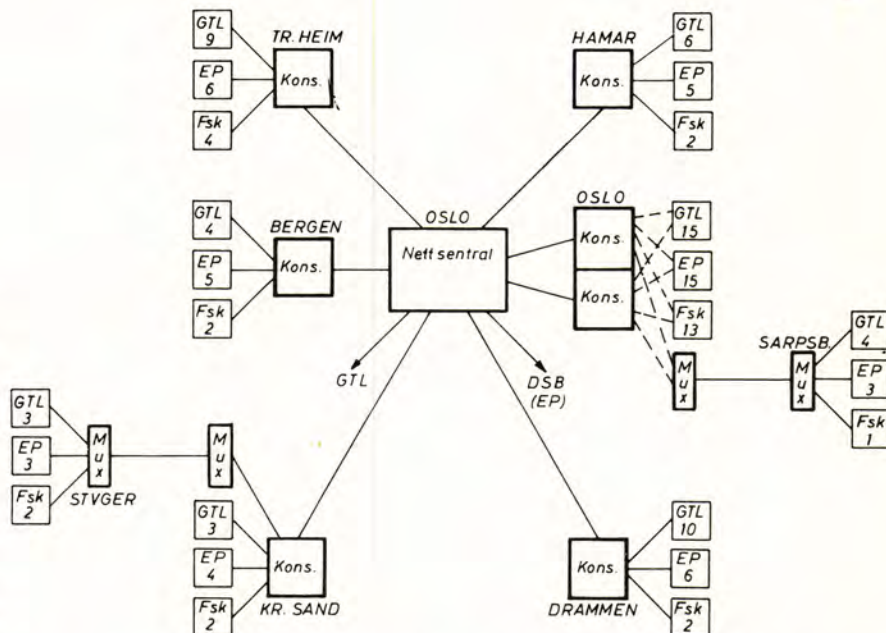
Figur 2. NSB-Datanett. Utforming.

keformidlingsnett. Normalt vil en pakke bestå av en linje fra en operatørbetjent terminal. Normalt vil også en terminal måtte sette opp et samband til en annen før data kan utveksles. Det er imidlertid også mulig å la en terminal stå fast oppkopledd til et bestemt samband. Dette er aktuelt for plassreserveringsterminalene. I tillegg til datakonsentrasjon vil også konsentratorer svitsje trafikk mellom to terminaler tilknyttet samme konsentrator. Konsentratorer er forberedt for etablering av tverrforbindelser seg i mellom for dermed å gi alternative transmisjonsveger ved linjefeil eller stor trafikk. P.g.a. jernbanenettets struktur vil det imidlertid mange steder bli vanskelig å utnytte denne muligheten.
