NSB- teknikk

1986
(28)

Teknisk informasjon fra Norges Statsbaner

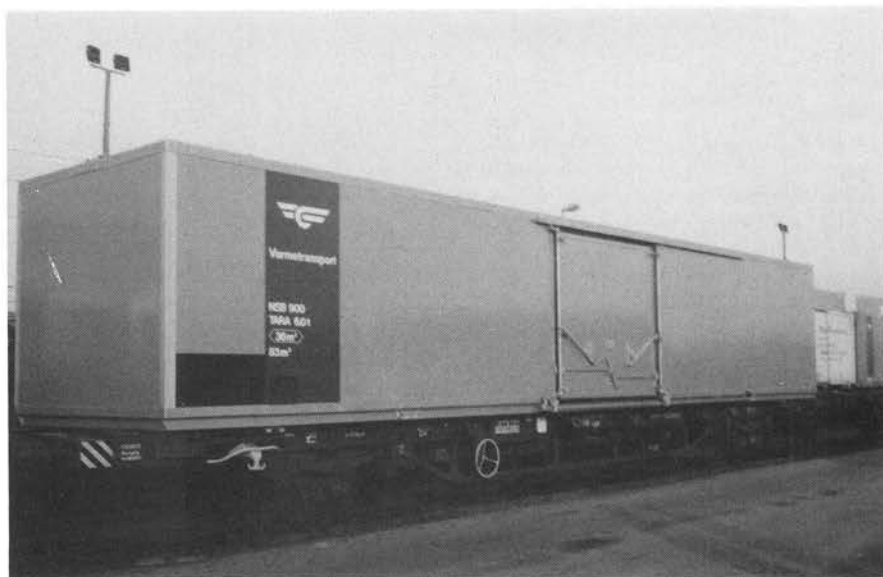
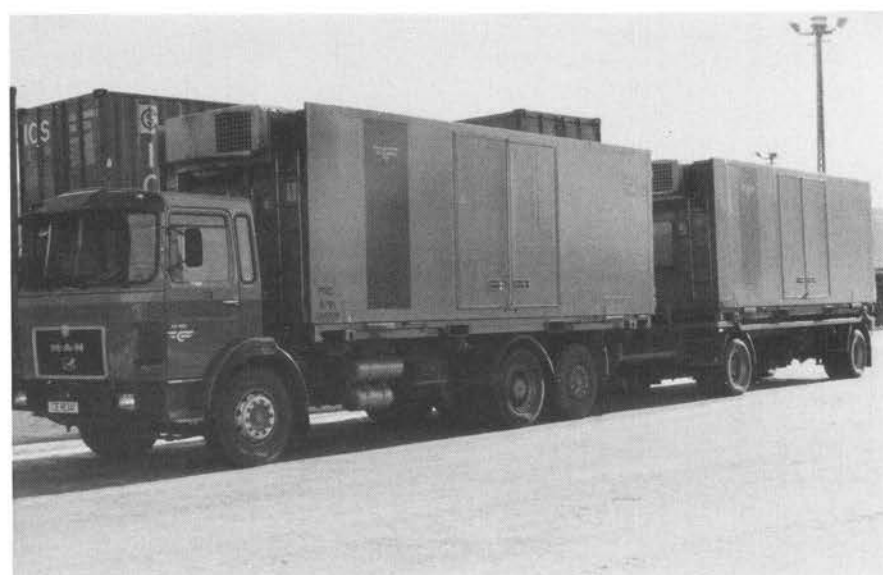
Bilde 2, 3, 4.

F.o.m. august leveres såvel Hbbis-vognene (bilde 2), Thermobeholdere (bilde 3) og vekselsbeholdere (bilde 4) med reklamefelter på høyre langside. Reklamefeltene kan nyttes til såvel egen reklame som ekstern reklame.

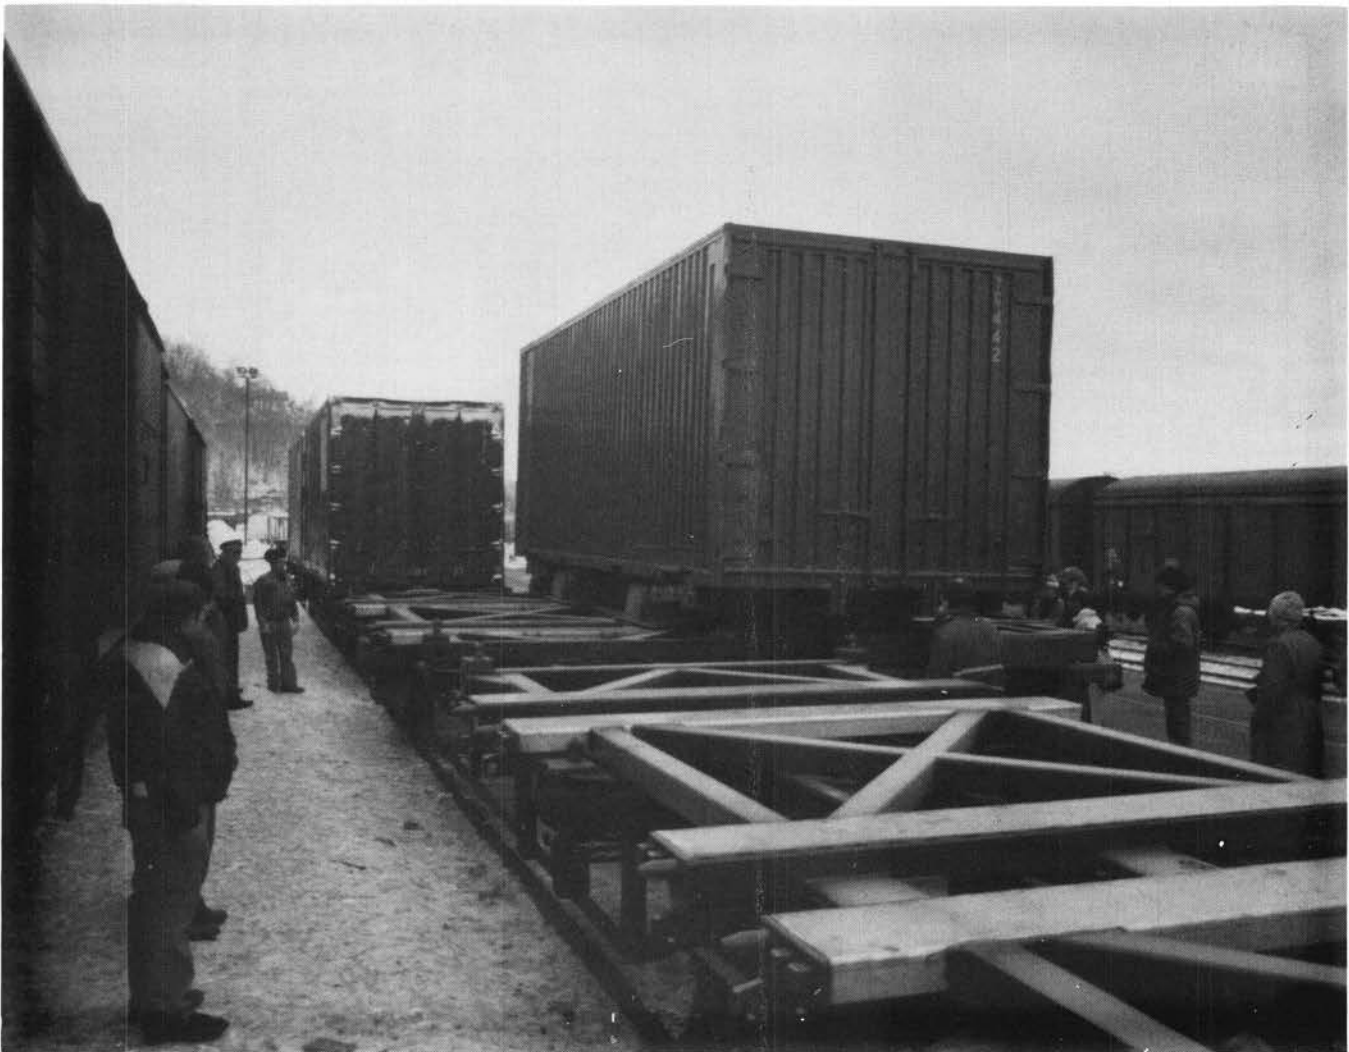
Bilde 5.
I samarbeid med Kalmar industrier, Tollpost og Volvo utprøvde NSB i mars Carcontrain i praktisk drift på strekningen Oslo – Åndalsnes.

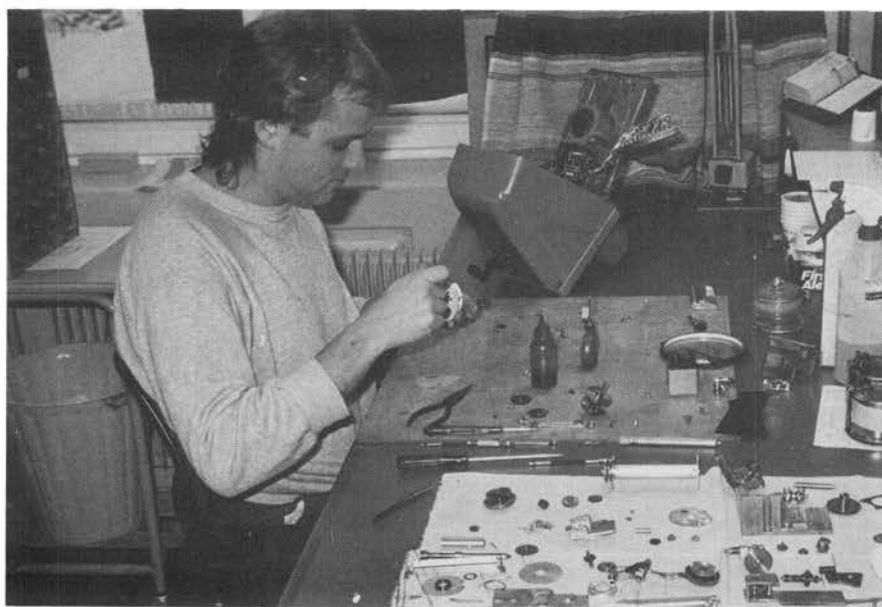
Overhaling av en hastighetsmåler.
