Tekniske meddelelser

NR. 2 · 2. ÅRGANG · APRIL 1954

TELEFOREBYGGINGSARBEIDET VED NORGES STATSBANER

NORGES STATSBANER LEIER DIESEL-ELEKTRISK LOKOMOTIV

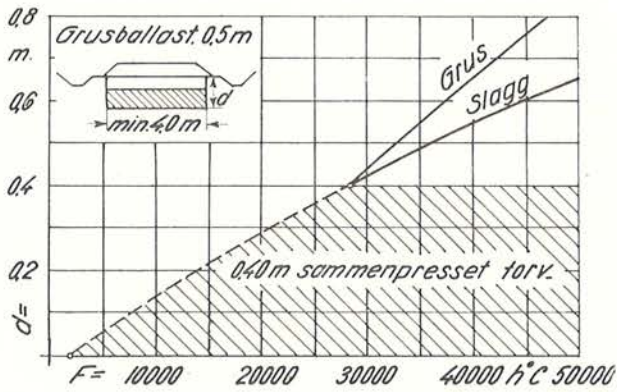
Fig. 8. Utskiftningsdybde d for grus eller slagg i kombinasjon med torv.

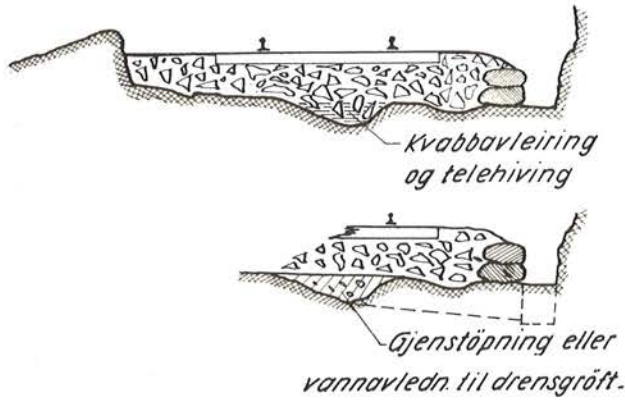
Fig. 12.

Mangel. Spesielt på eldre driftsbaner forekommer skadelig telehiving.

Konklusjon. Fjellskjæringer skal bunnrenskes omhyggelig og fordypninger skal enten skaffes klart avløp eller helst støpes igjen — med den begrunnelse at det i lokale fordypninger i tidens løp bunnfelles finmateriale.

Eventuell underballast av kultstein skal bestå av solid materiale, og steinstørrelsen bør ikke være over 0.15 m på kant.

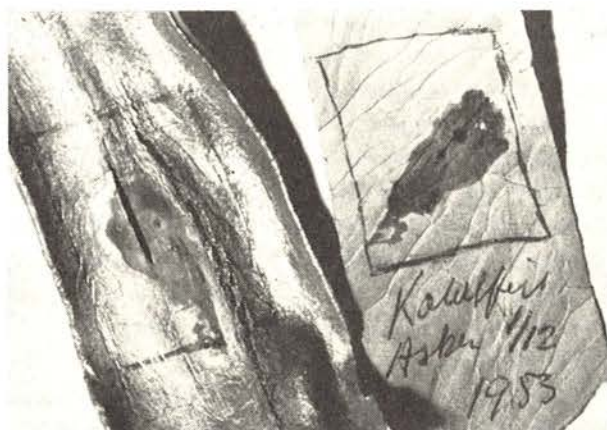
Bildet viser hvordan feilen så ut.

et slikt tilfelle i Asker høsten 1953. Feilen var målt ut med litt høy spenning så man visste så noenlunde hvor den lå. Den skulle derfor fin-lokaliseres ved hjelp av «Mutron». Mens det ble gravet langs kabelen i den anledning, fordi man må helt ned til kabelen selv i slike tilfelle, gikk vi og tok kaffe. Da vi kom tilbake, var også feilen gått. Det ble så besluttet å bruke den gamle anerkjente «bankemetoden» for å få feilen frem igjen, idet det ble koplet inn en «ledningsprøver» mellom to kabeltråder på endemuffen i Asker stasjon. En mann sto ved ledningsprøven for å si fra når ledningsprøven reagerte, en sto i vinduet for å rope til mannen med hammeren. Feilen ble «banket frem» og innringet på centimeteren og viste seg å skyldes en meget gammel, helt ubetydelig brist i blyrøret. Denne feil kom og gikk også under utmålingen, og vi fant at dette måtte skyldes den tunge busstrafikk og lastebiltrafikk rett over kabelen nær feilstedet. Nevnte «bankemetode» kan under tiden føre til overraskende resultater. I plattformen på Hjuksebø oppsto en sommer for ca. 7 år siden en kortslutning mellom to kabeltråder etter et tordenvær. Dette var før «Mutrons» tid, så bankemetoden skulle tas i bruk. Feilen ble banket helt bort, og har ikke vist seg siden (touch wood), og det er jo fint, for den hviler nå under et dyrebart asfaltdekke. Her «banket» vi altså kabelen helt «frisk» uten annet inngrep. Sannsynligheten taler for at en bitte liten «brannperle» etter tordenværet er blitt revet løs under bankingen og dessuten at brennhullet i papiret er minimalt slik at det ikke er kontakt lenger.
